INFORME DE HITO DE CONTROL
N° 23005-2023-CG/GRLO-SCC

**“EJECUCIÓN Y SUPERVISIÓN DE LA OBRA: CREACIÓN
Y MEJORAMIENTO DE LOS SERVICIOS TURÍSTICOS
PÚBLICOS EN LA ZONA MONUMENTAL DE LA CIUDAD
DE IQUITOS DEL DISTRITO DE IQUITOS – PROVINCIA
DE MAYNAS – DEPARTAMENTO LORETO”**

HITO DE CONTROL N° 5
AVANCE DE OBRA

PERIODO DE EVALUACIÓN:
DEL 28 DE SETIEMBRE AL 4 DE OCTUBRE DE 2023

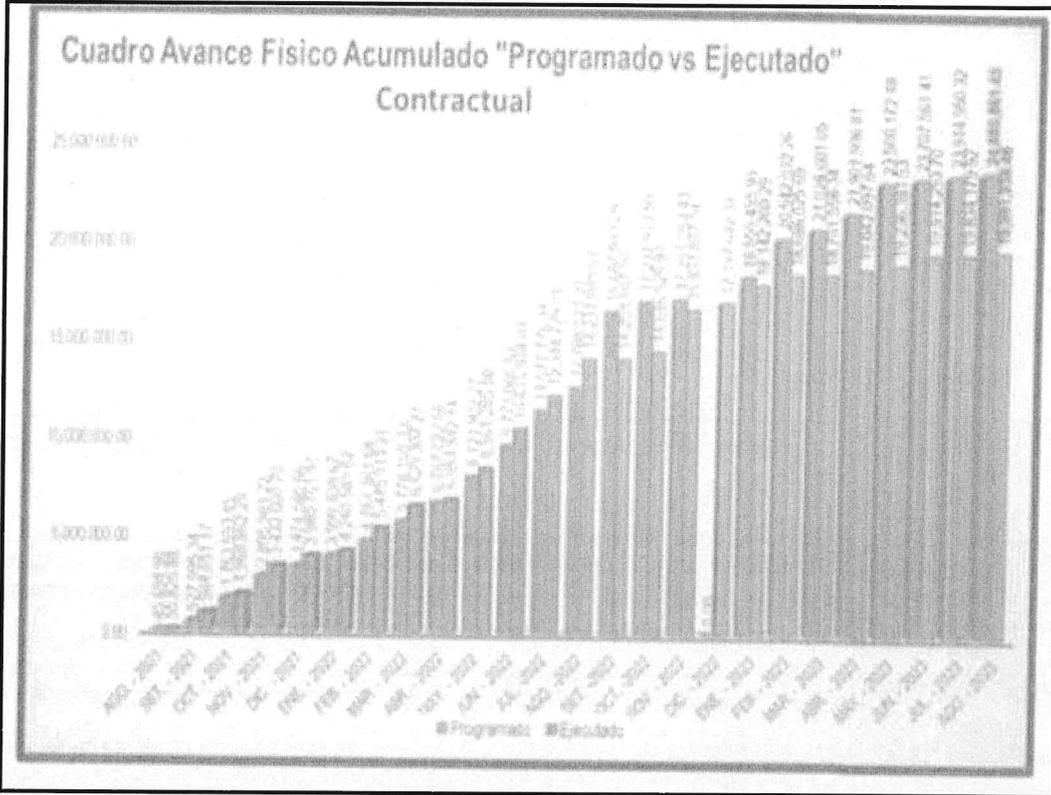
Imágenes n.º 17
Cuadro de Avance Físico Acumulado "Programado vs Ejecutado" Contractual

3. EL AVANCE DE EJECUCIÓN DE OBRA ACUMULADO AL MES DE AGOSTO 2023 ES DE 83,02%, ESTANDO POR DEBAJO DEL AVANCE PROGRAMADO ACUMULADO DE 100% QUE DEBIÓ EJECUTARSE EN DICHO MES, ADVIRTIÉNDOSE RETRASO INJUSTIFICADO EN LA EJECUCIÓN DE LA OBRA, SITUACIÓN QUE OCASIONARÍA QUE LA OBRA NO SEA CULMINADA EN EL PLAZO ESTABLECIDO.
