## **INFORME DE HITO DE CONTROL CONCURRENTE** **N° 15678-2023-CG/GRIC-SCC**

**EJECUCIÓN DE LA OBRA:**  
**“CONTROL DE DESBORDES E INUNDACIONES EN EL**  
**RÍO ICA Y QUEBRADA CANSAS/CHANCHAJALLA**  
**SECTOR II-1; ÍTEM 2: TRAMO URBANO**  
**(VERTEDERO SARAJA – PUENTE GRAU)”**

**HITO DE CONTROL N° 6**  
**SUSPENSIÓN DE PLAZO DE EJECUCIÓN N° 5**

**PERÍODO DE EVALUACIÓN:**  
**DEL 12 AL 18 DE JULIO DE 2023**

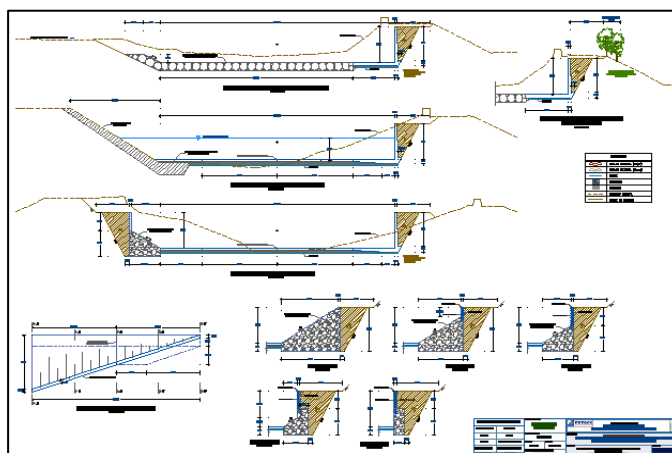
| 53 | OBRAS HIDRÁULICAS | CORTES Y DETALLES | S2-OH-CD-01 | CORTES Y DETALLES 01 |

### **3. BASE DE LOSA APOYADA DE CONCRETO SE ENCONTRARÍA SOCAVADA, DEJANDO PARTES DE DICHO ELEMENTO SUSPENDIDO EN EL AIRE, GENERANDO EL RIESGO QUE LAS LOSAS AFECTADAS SE DETERIOREN PREMATURAMENTE Y CONSECUENTEMENTE TENGA UN IMPACTO NEGATIVO EN LA INVERSIÓN REALIZADA.**

La situación descrita en los párrafos precedentes genera el riesgo que las losas afectadas se deterioren prematuramente y consecuentemente tenga un impacto negativo en la inversión realizada.
