**INFORME DE VISITA DE CONTROL**  
**Nº 11428-2023-CG/GRHV-SVC**

**EJECUCIÓN DEL PIP: “MEJORAMIENTO DE LOS  
SERVICIOS DE SALUD DEL PRIMER NIVEL ATENCIÓN DEL  
PUESTO DE SALUD DE COBRIZA (MACHAHUAY) DE LA  
MICRORED DE PAUCARBAMBA, RED DE CHURCAMPANA,  
DISTRITO DE SAN PEDRO DE CORIS, PROVINCIA DE  
CHURCAMPANA – HUANCAMELICA”**

**DEL 26 DE MAYO AL 1 DE JUNIO DE 2023**

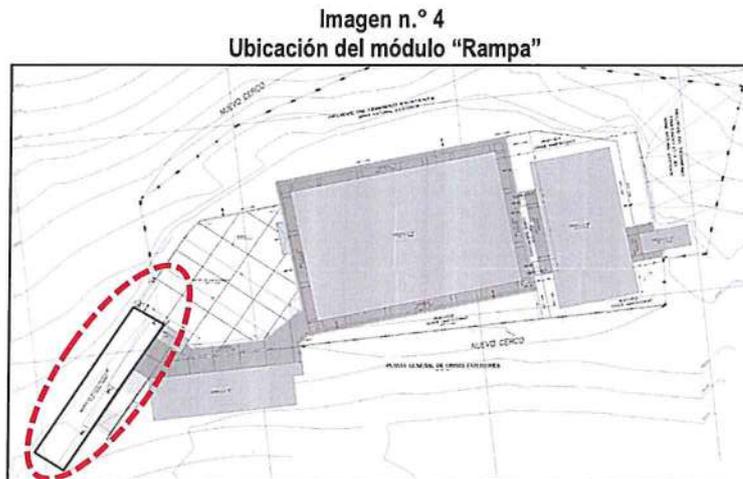
En cuanto a lo señalado, durante la inspección física a la Obra, se constató que el componente Rampa, el cual debería estar ubicada al ingreso del centro salud de Machahuay, no fue ejecutado, conforme se muestra a continuación:

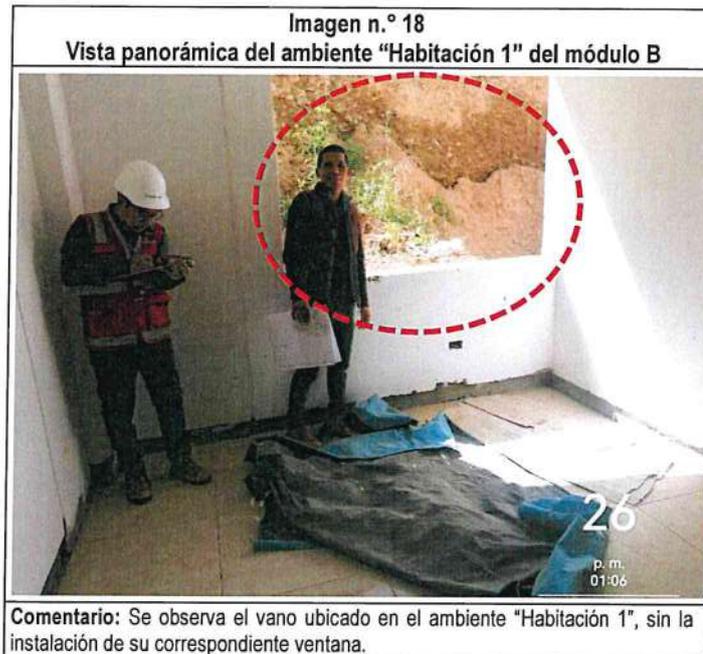
Aclarado ello, se menciona que, durante la inspección física de la Obra, se verificó que en el ambiente "Habitación 1" del módulo B, no se realizó la instalación de la ventana corrediza, según se muestra a continuación:

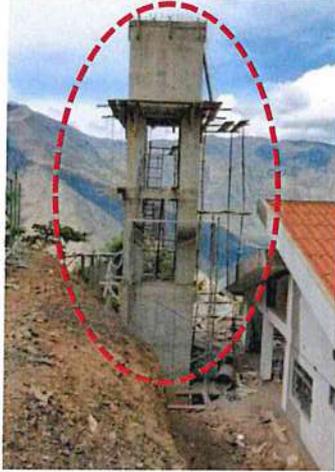
Imagen n.º 21 Escalera de gato establecido según Expediente Técnico de la Obra	Imagen n.º 22 Módulo "Cisterna y tanque elevado" en proceso de ejecución

<p><b>Comentario:</b> Escalera de gato a instalarse en el módulo "Cisterna y tanque elevado", de acuerdo al Expediente Técnico de la Obra.</p>	<p><b>Comentario:</b> Se observa que no existe ninguna escalera de gato instalada en el módulo "Cisterna y tanque elevado".</p>

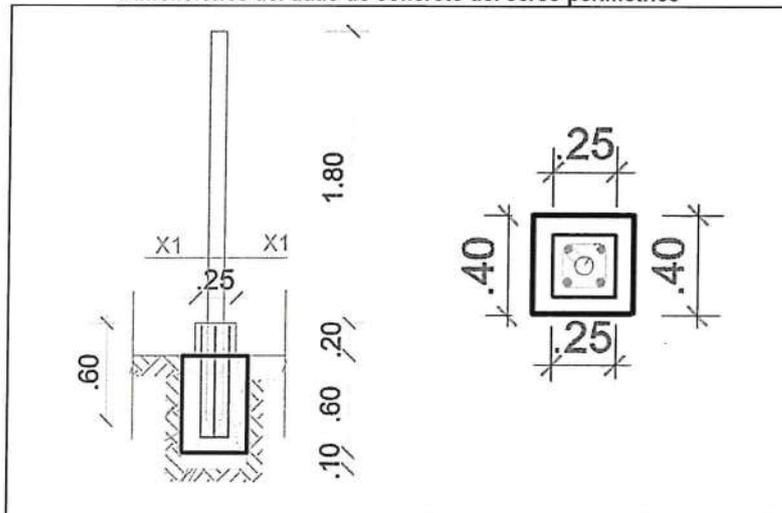
**Imagen n.º 38**  
**Dimensiones del dado de concreto del cerco perimétrico**

Al respecto, en el transcurso de la inspección física de la Obra, se evidenciaron tres (3) dados de concreto construidos, correspondientes al mencionado componente, ubicados en su tramo 8<sup>26</sup>, los cuales son menores a 60 cm de altura, por lo cual no cumplen con las dimensiones descritas en la lámina "CA-02" del plano "Planta de talud y perfil longitudinal"; por consiguiente, no garantizan la estabilidad de los tubos verticales del cerco perimétrico. Asimismo, se menciona que, para estas estructuras, se establecieron el uso de concreto ciclópeo ( $f'c=175$  kg/cm<sup>2</sup>); sin embargo, en los dados de concreto observados, se constató el uso de piedras embebidas a las mismas con concreto.

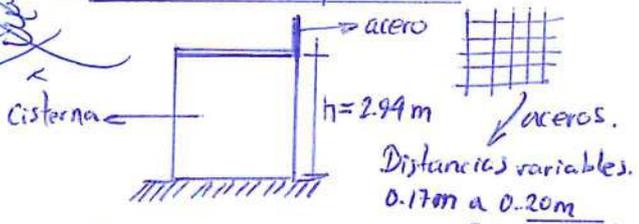
✓ Cisterna - Tanque Elevado.

Al respecto, en la inspección física a la Obra, se evidenció que el módulo "Cisterna y tanque elevado" aún se encuentra en construcción, toda vez que solo se ejecutaron las partidas correspondientes a la especialidad de estructuras, mucho menos que se haya instalado la puerta de la caseta de electrobombas conforme se muestra a continuación:

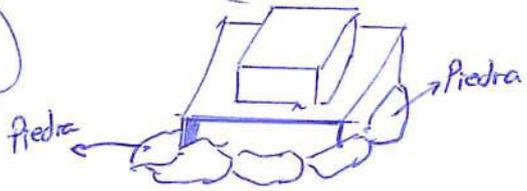
Dados de concreto adosados con piedra  
Cantidad (3 abdos.)
