INFORME DE HITO DE CONTROL
N° 17321-2023-CG/GRHV-SCC

**EJECUCIÓN DE LA OBRA “MEJORAMIENTO DE LOS
SERVICIOS DE EDUCACIÓN PRIMARIA DE LA I.E. N° 36687
- ÑAHUINPUQUIO, DISTRITO DE ANCHONGA, PROVINCIA
DE ANGARAES, DEPARTAMENTO DE HUANCVELICA”**

HITO DE CONTROL N° 3 –CULMINACIÓN DE OBRA

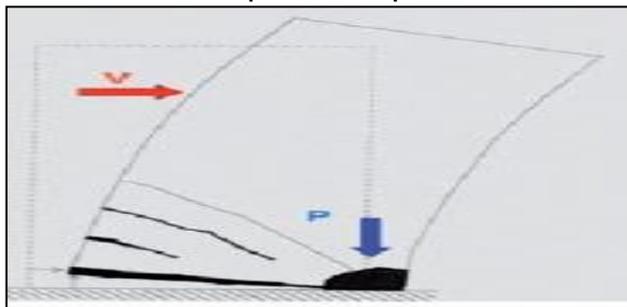
Fig. 3
Falla por flexo compresión

(...) Según evidenciado se hace una falla estructural en las ventanas con bloquetas de vidrio, ya que hay presencia de un patrón en cada una de las ventanas dependiendo del grado de fisuras se evidencian mayor fisuración y fracturas en las bloquetas, ..., además de que estas fallas están en las ventanas ubicadas en el eje 3; tramo A-B, C-D y E-F de todas las aulas del segundo piso, con lo cual hace suponer a que el tipo de falla presente en dichas ventanas son fallas por FLEXOCOMPRESIÓN la cual origina la fracturación y fisuración en las bloquetas de vidrio.

Ahora bien, durante las inspecciones físicas realizadas como consta en las actas n.° 002-2023-CG/GRHV-LZB de 18 de mayo de 2023 y n.° 006-2023-CG/GRHV-LZB de 24 de agosto de 2023, la comisión de control no observó fisuras en los elementos estructurales y no estructurales que dieran indicios a una falla por flexocompresión. Además, es de precisar que el fisuramiento y rotura de las bloquetas de vidrio no tuvieron patrones que dieran indicio a fallas por corte, flexioncompresión o Falla por corte-cizalle (deslizamiento).
