## **INFORME DE HITO DE CONTROL** **N° 12471-2023-CG/GRSM-SCC**

**“MEJORAMIENTO DEL CAMINO VECINAL EMP. PE 5N  
(BUENOS AIRES) - CC.PP. SAN ANTONIO DE PAUJILZAPA -  
CRUCE AL CC.PP. EL MIRADOR, DISTRITO DE BUENOS  
AIRES, PROVINCIA DE PICOTA, DEPARTAMENTO DE SAN  
MARTIN” CÓDIGO ÚNICO DE INVERSIONES N.° 2443952**

**HITO DE CONTROL N.° 2 – EJECUCIÓN DE LA OBRA Y REVISIÓN DE LA  
VALORIZACIÓN N.° 09 DEL MES DE MAYO 2023.**

**PERÍODO DE EVALUACIÓN DEL HITO DE CONTROL:  
DEL 20 DE JUNIO DE 2023 AL 7 DE JULIO DE 2023.**

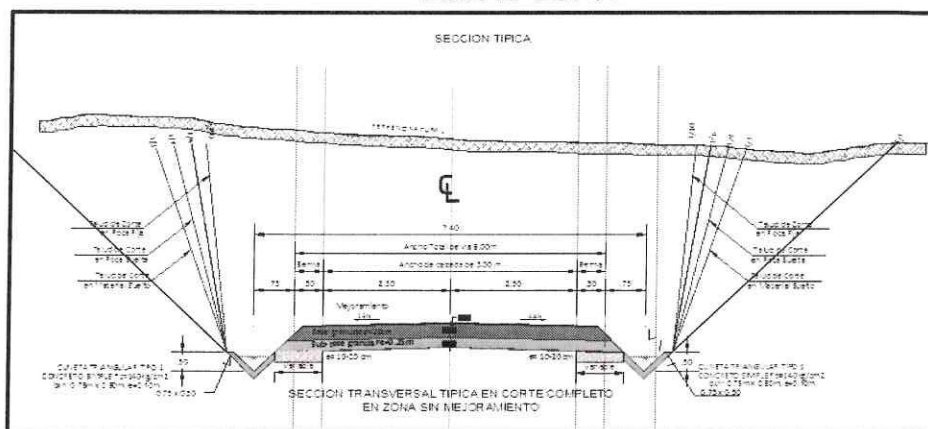
**Detalle de Sección Típica Tramo km 00+00 al km 11+985.00**  
**Plano n.º DST-01**

La situación descrita evidencia el deterioro de la imprimación asfáltica del tramo 01 km 00+000 al km 11+985 lo que impactaría directamente al tratamiento superficial bicapa + sello asfáltico lo cual generaría una consecuencia adversa para la Entidad de S/ 2 984 426,08.

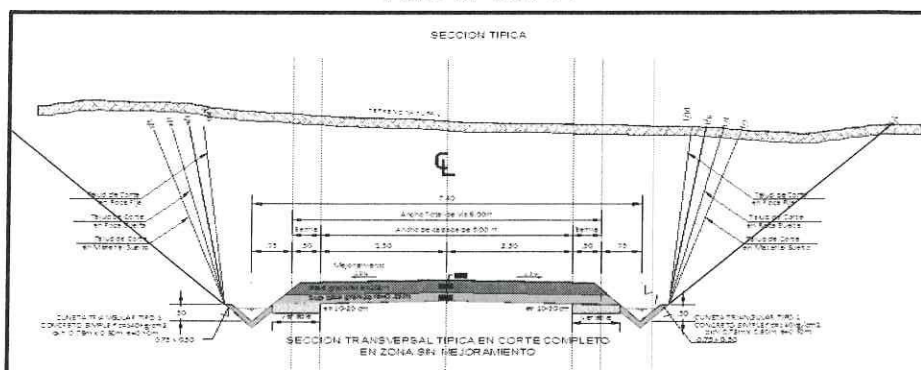
**Detalle de Sección Típica Tramo km 00+00 al km 11+985.00**  
**Plano n.º DST-01**

La situación descrita genera incumplimiento de las especificaciones técnicas, lo que podría reducir la vida útil de la estructura y una consecuencia adversa de S/. 790 949,47.
