INFORME DE HITO DE CONTROL
N° 23624-2023-CG/GRSM-SCC

OBRA: “MEJORAMIENTO DEL SISTEMA DE RIEGO 10 DE OCTUBRE, DISTRITO DE SORITOR – MOYOBAMBA – SAN MARTÍN”, CON CUI N° 2237894

HITO DE CONTROL N° 2 – EJECUCIÓN DE LA OBRA Y REVISIÓN DE LA VALORIZACIÓN AL MES DE SETIEMBRE DEL 2023.

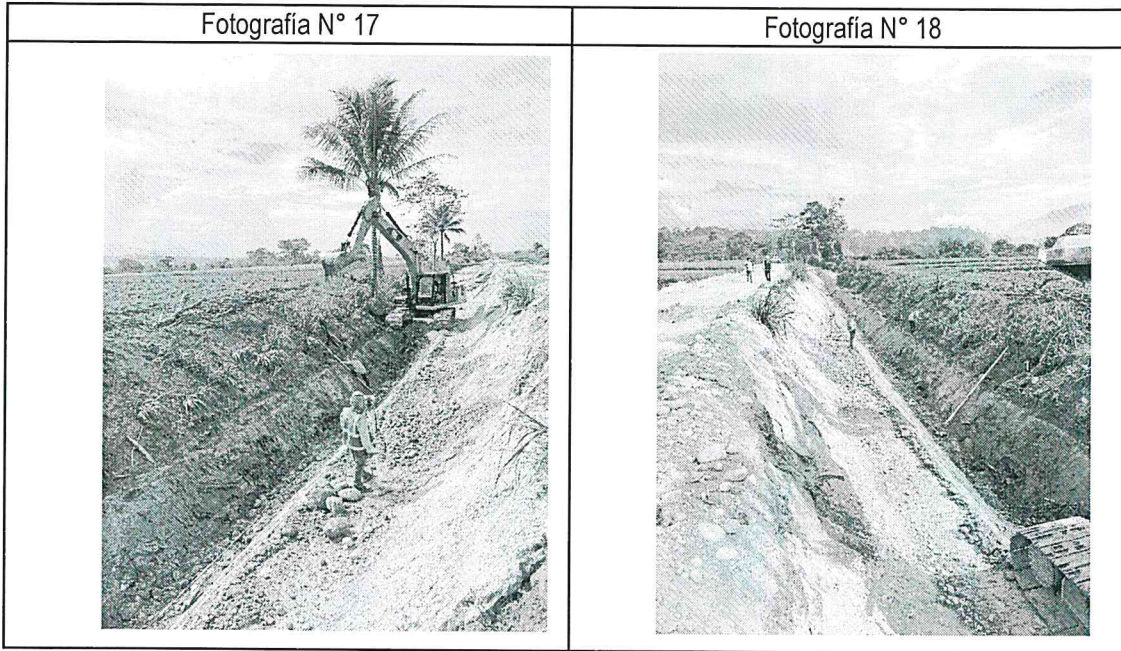
- Se evidenció los trabajos de excavación de caja de canal con retroexcavadora en el km 4+750, junto con la cuadrilla topográfica. Asimismo, se puede observar que el talud interior del canal y el talud externo se encuentran casi con la misma pendiente y cuenta con mínimo retiro. Tal como se muestra en la fotografía N° 17 y 18.

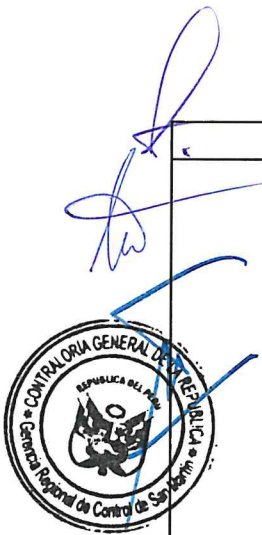
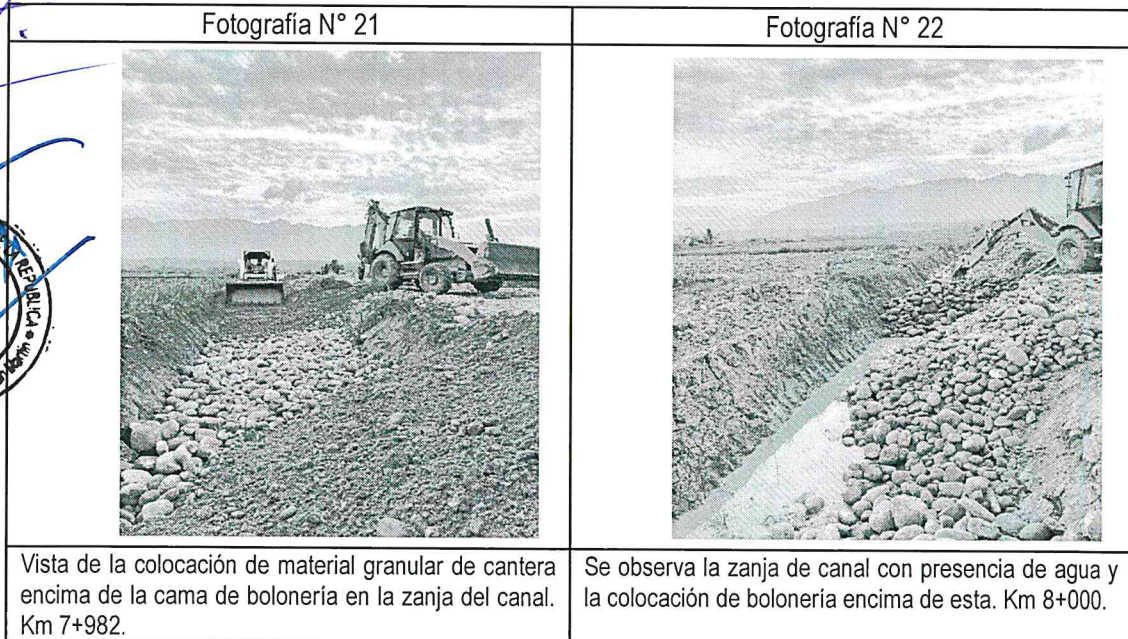
Fotografía N° 23	Fotografía N° 24

- Se evidencia que desde el km 8+000 al km 8+100 la zanja de canal cuenta con presencia constante de agua, en el cual sigue ingresando pequeños canales que se conectan desde los sembríos aledaños. A partir de aquí se está colocando una cama de bolonería y sobre esto se está colocando el material de préstamo para la conformación de las plataformas.

<p>Se observa el ingreso de flujo de agua de pequeños canales de sembríos aledaños. Km 8+020.</p>	<p>Se observa zanja de canal con presencia de agua. Km 8+040.</p>

- En los km 8+000 al 8+100, todavía no se realiza la Conformación de plataforma de canal con préstamo de cantera, partida que ya está valorizada al 100%.

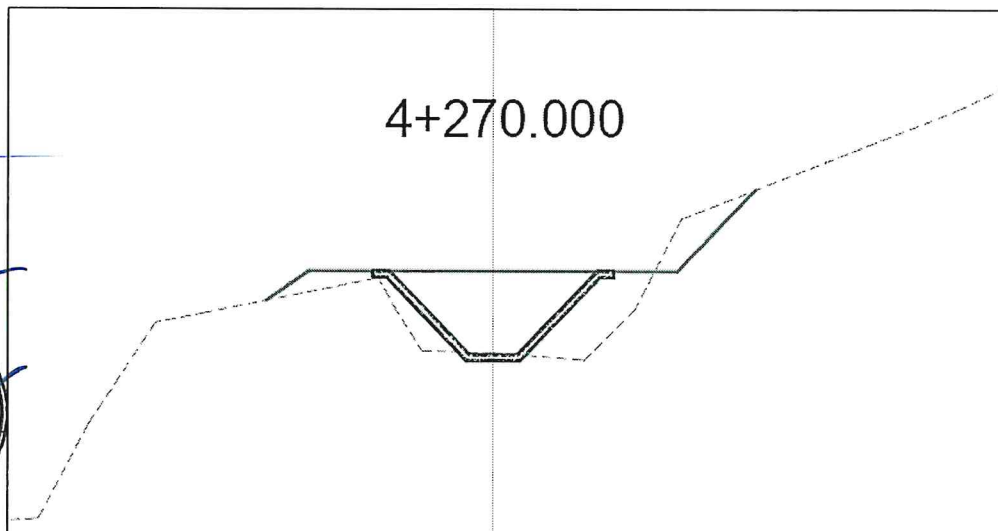
Cuadro N° 4
Detalle de sección de canal en el km 4+270.00

- En los km 4+270 y 4+750 no se desarrollo la partida Corte de Material Suelto como indican los planos, donde observamos que se debe de contar con 1.00 m de retiro a ambos lados del canal, los cuales serán los caminos de vigilancia.

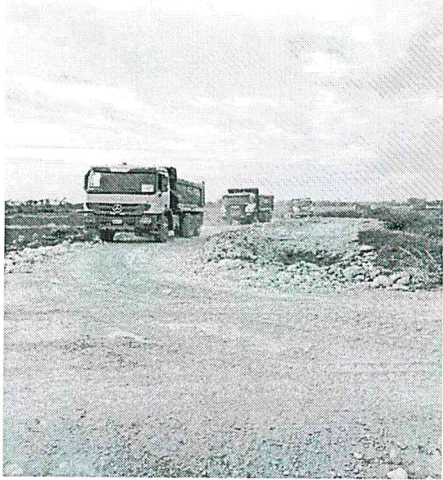
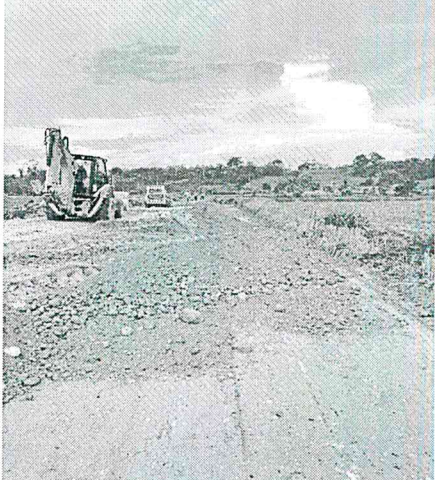
Fotografía N° 19	Fotografía N° 20

<p>Vista del volquetes transportando material de préstamo de la cantera a obra para la conformación de plataformas.</p>	<p>Se evidencia el trabajo de una retroexcavadora y un bobcat para el esparcimiento de material granular traído de cantera.</p>
