INFORME DE HITO DE CONTROL N° 29378-2023-CG/GRSM-SCC

SALDO DE OBRA DEL PROYECTO "CONSTRUCCIÓN Y MEJORAMIENTO DEL SISTEMA DE AGUA POTABLE Y ALCANTARILLADO DE LAS COMUNIDADES NATIVAS, DISTRITO DE AWAJÚN, PROVINCIA DE RIOJA, DEPARTAMENTO DE SAN MARTIN" CÓDIGO ÚNICO DE INVERSIONES N.º 2124120

HITO DE CONTROL N° 2 – EJECUCIÓN CONTRACTUAL Y REVISIÓN DE LA VALORIZACIÓN MES NOVIEMBRE DE 2023

MOYOBAMBA, 20 DE DICIEMBRE DE 2023

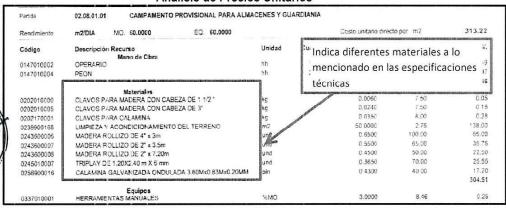
Imagen n.º 06 Análisis de Precios Unitarios

Lo descrito anteriormente contraviene lo indicado en el expediente técnico, en razón que el análisis de precios unitarios de la partida 02.08.01.01. Campamento Provisional para almacenes y Guardianía", contiene los materiales: "Madera", "Calaminas Galvanizadas", "triplay" y "Clavos" (Véase imagen n.º 43); sin embargo, se verificó que el contratista viene utilizando los ambientes del local comunal de la CC.NN Rio Soritor tal como se puede mostrar en la siguiente imagen.

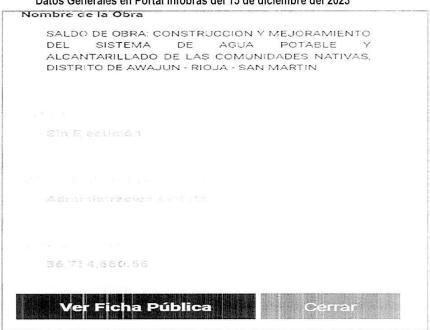
Imagen n.° 06
Datos Generales en Portal Infobras del 15 de diciembre del 2023

De la verificación efectuada al Sistema Nacional de Información de Obras Públicas – InfObras, se advierte que la Entidad no ha cumplido con la actualización del avance físico y financiero ejecutado de la Obra, pagos contractuales, adelantos y estado de la obra que se encuentra suspendida, tal como se muestra en las siguientes imágenes
