**INFORME DE HITO DE CONTROL**  
**N° 11251-2023-CG/GRJU-SCC**

**PROYECTO “MEJORAMIENTO DE LOS SERVICIOS DE  
SALUD DEL HOSPITAL DE APOYO MANUEL HIGA  
ARAKAKI, DISTRITO DE SATIPO, PROVINCIA DE SATIPO,  
DEPARTAMENTO DE JUNÍN”**

**HITO DE CONTROL N° 2 – PARALIZACIÓN DE OBRA**

**HUANCAYO, 19 DE MAYO DE 2023**

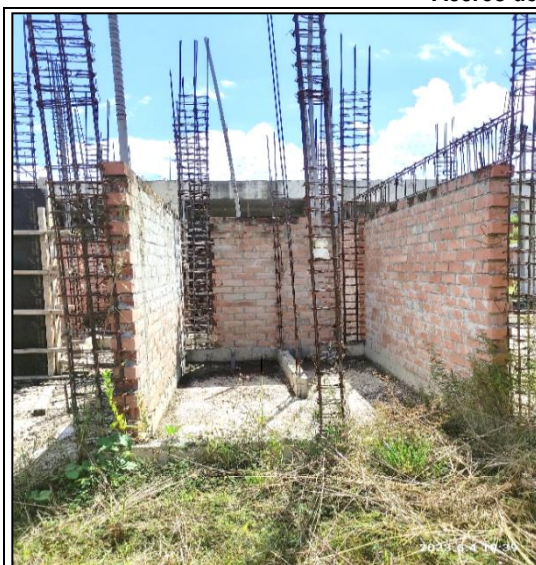
**Descripción:** Acero de refuerzo correspondiente a columnas y columnetas con acero oxidado en bloque "H"  
**Fecha:** 04/05/2023

De lo observado en las imágenes antes expuestas, se advierte que en los bloques "A1, D', H, I y J" los aceros se encuentran en proceso de oxidación siendo esto un desarrollo de deterioro o desgaste del material, y de continuar en este proceso no cumpliría con las condiciones estipuladas en el 7.4.2 del numeral 7.4 Condiciones de la superficie del refuerzo del capítulo 7 de la Norma E.060 Concreto Armado del Reglamento Nacional de Edificaciones, que estipula que, de no alcanzarse las dimensiones mínimas después del limpiado, este será considerado no aceptable, tal como señala a continuación: que señala:

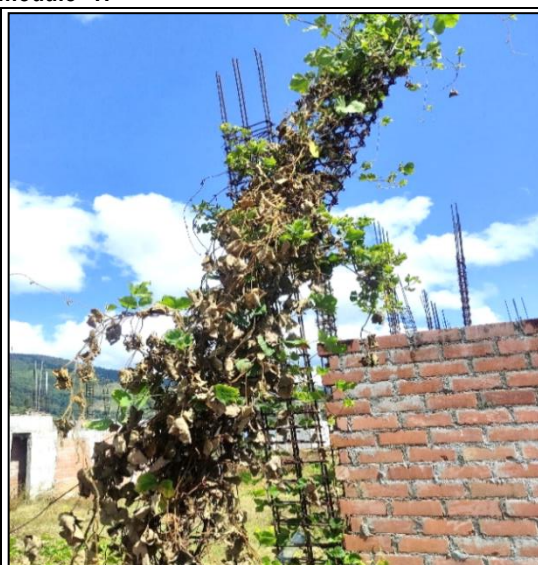
**Descripción:** Acero de refuerzo correspondiente a columna en proceso de oxidación en bloque "H"  
**Fecha:** 04/05/2023

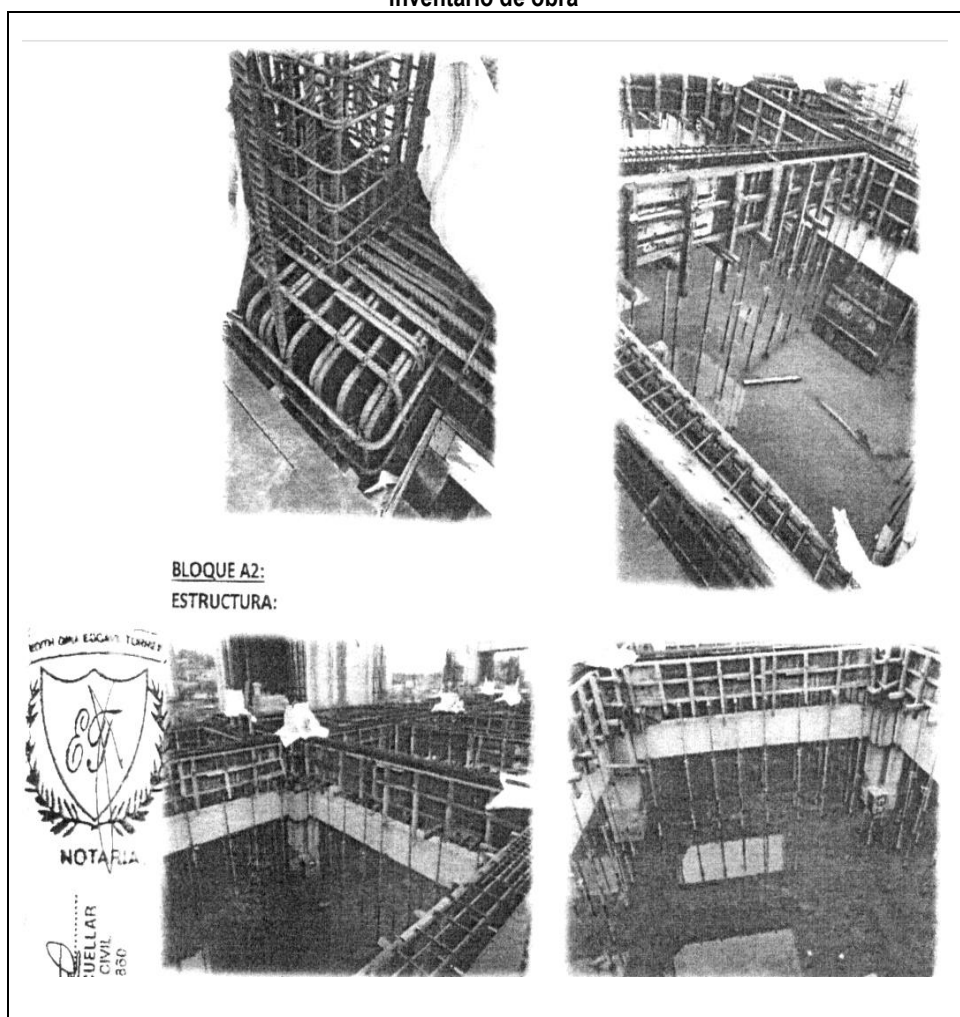
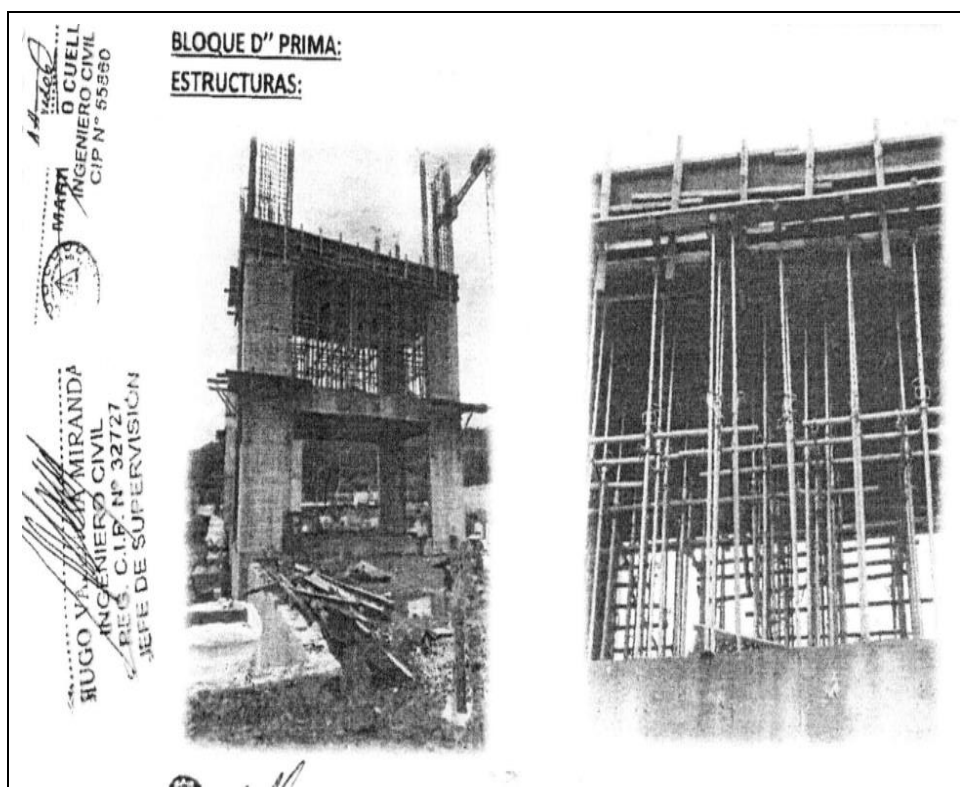
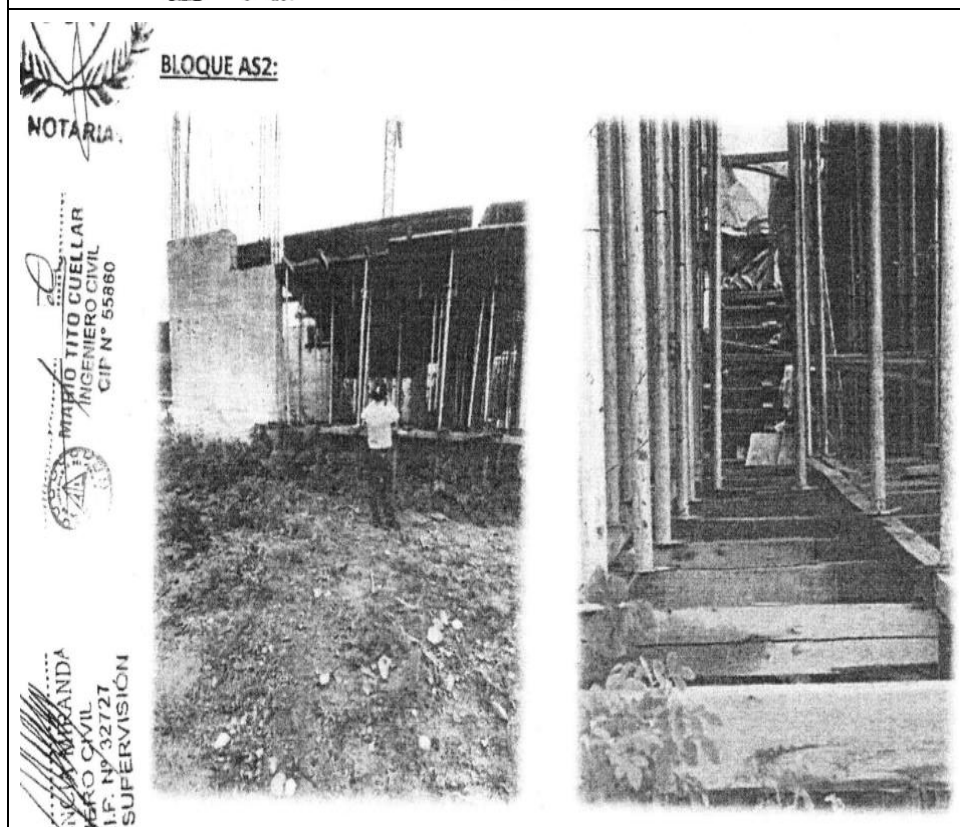
**Imágenes n.ºs 22, 23 y 24**

**Descripción:** Registro fotografico de encofrados de vigas en bloque A1, losa aligerada en módulos "D" y "As2" que muestran horizontalidad de acuerdo al Expediente Técnico, de "Acta extraprotocolar de presencia notarial constatación física e inventario de obra".

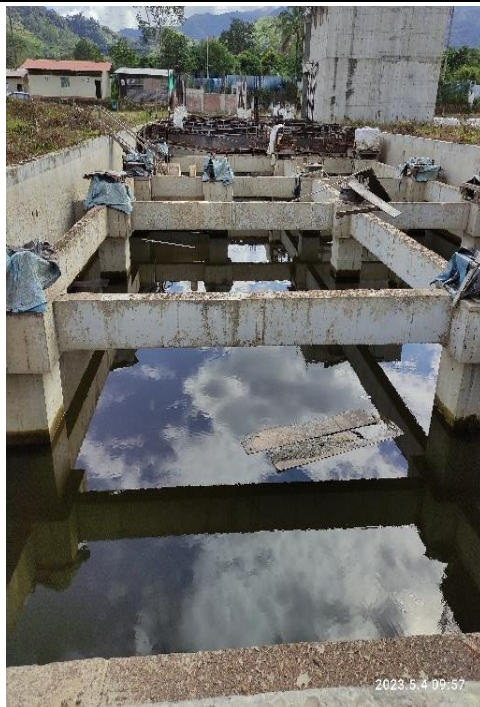
**Imagen n.º 34**

Como se observa, no se habría ejecutado el sistema de drenaje lo que ocasiono que no se pueda evacuar aguas provenientes de afloramientos de agua y precipitaciones pluviales, esto habría generado el anego en diversas estructuras y áreas perimetrales de la obra, como se observa en las imágenes siguientes:

**Descripción:** Se observa aniego en Bloque "A1" y "A2".  
**Fecha:** 05/05/2023

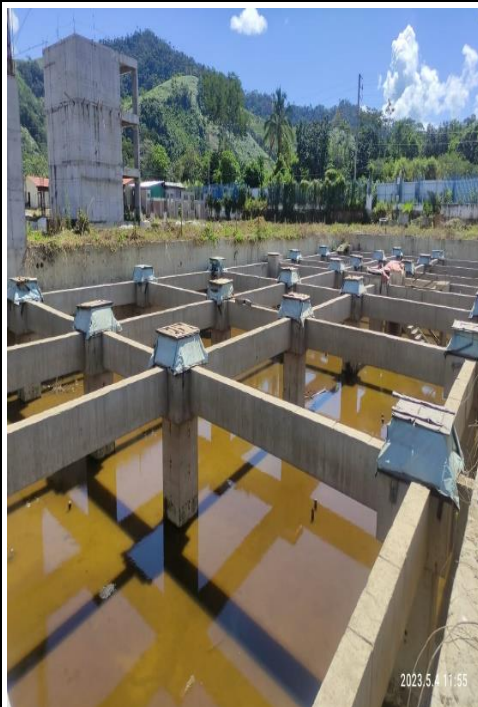
**Imagen n.º 35**

**Descripción:** Se observa aniego en Bloque "B".  
**Fecha:** 04/05/2023

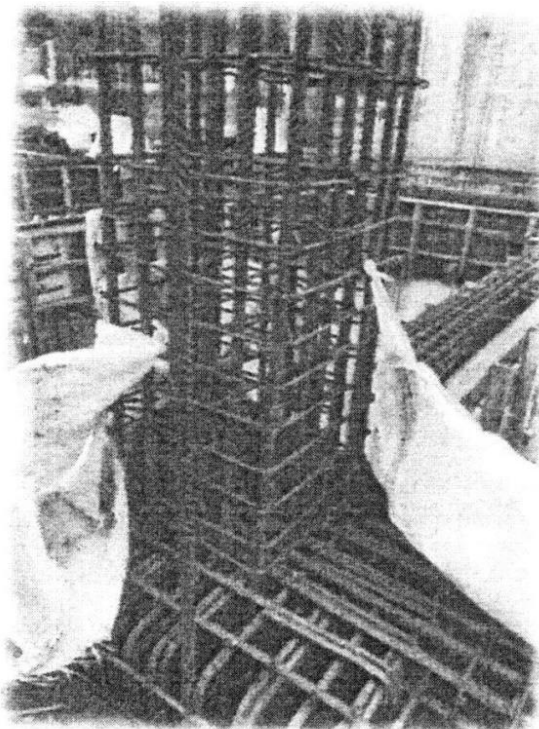
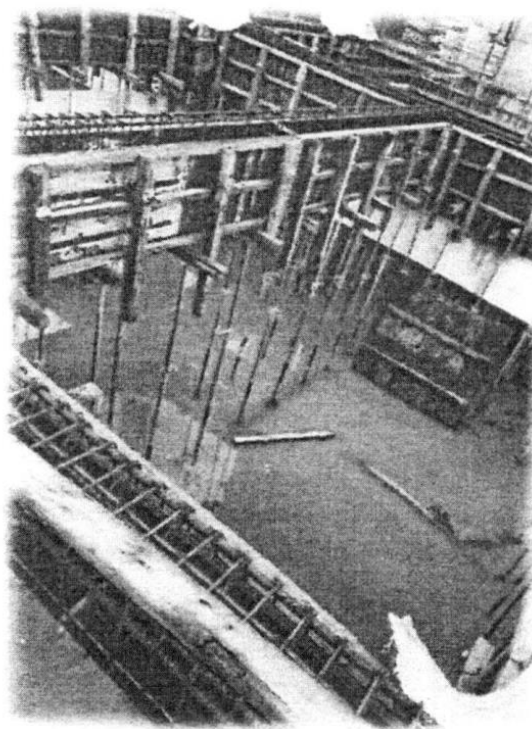
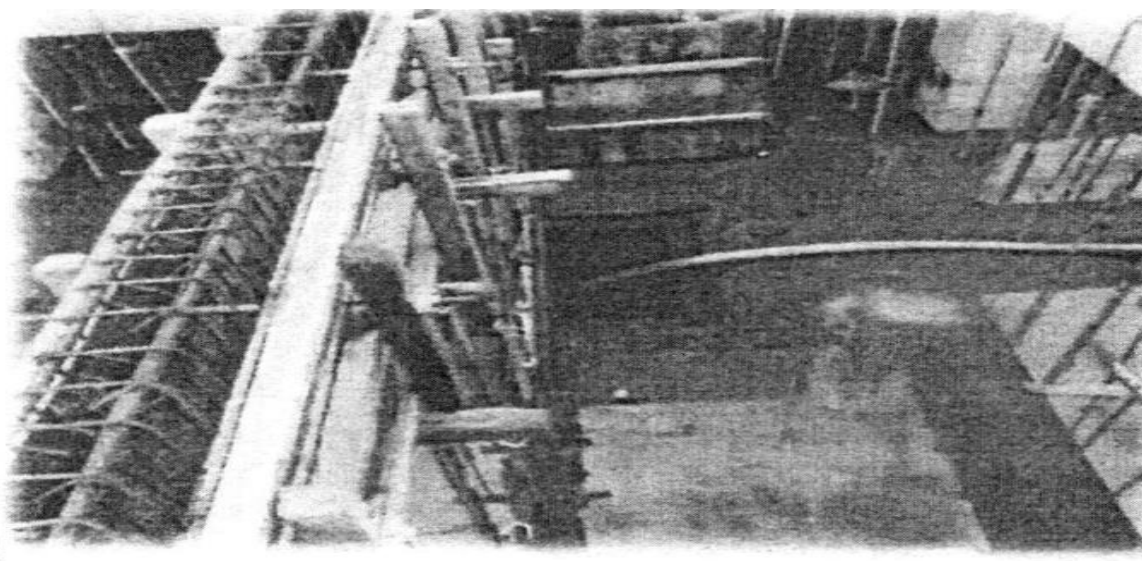
Imágenes nos 52, 53 y 54

**Descripción:** Estado del acero en bloque "A1" según "Acta extraprotocolar de presencia notarial constatación física e inventario de obra."  
**Fecha:** 13/09/2022

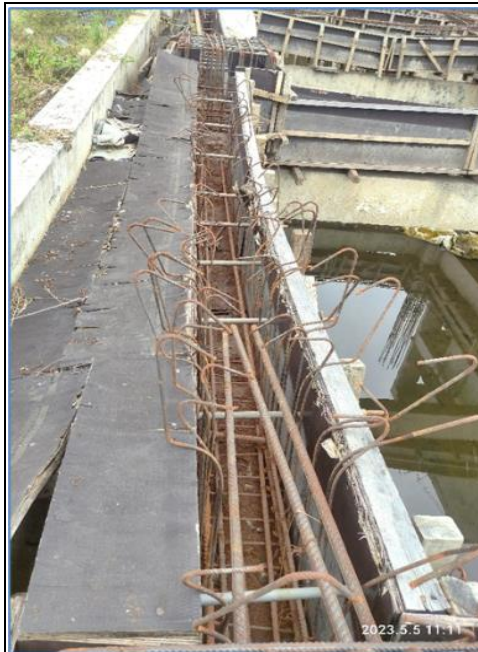
**Descripción:** Acero longitudinal extraído en viga A1/SA-V01 entre ejes A5 y A6, según plano E-09 de la especialidad de Estructuras  
**Fecha:** 05/05/2023

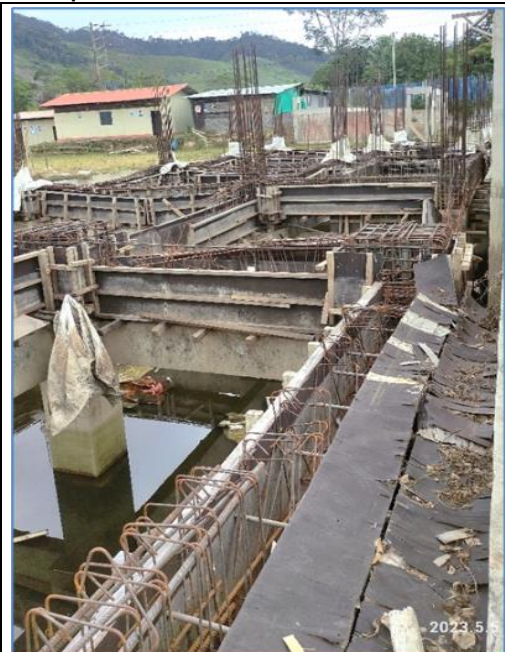
**Descripción:** Acero longitudinal extraído en viga A1/SA-V03 entre ejes A5 y A6, según plano E-09 de la especialidad de Estructuras  
**Fecha:** 05/05/2023

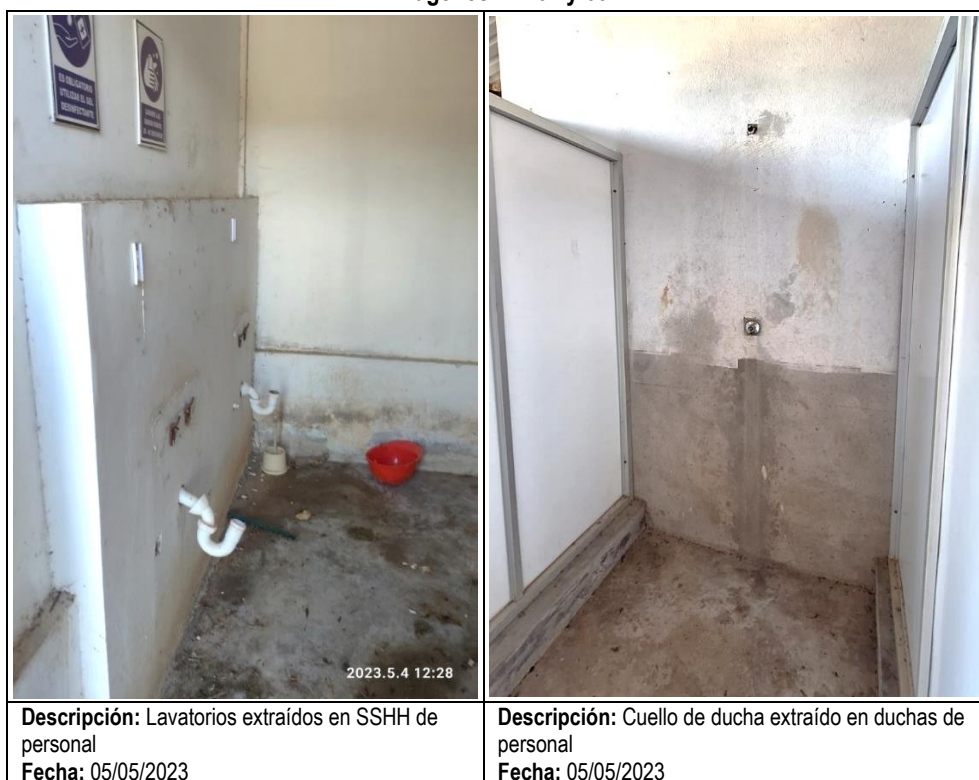
Imágenes n.ºs 62 y 63

En ese sentido, se advierte que los aparatos sanitarios fueron extraídos dejando la mayoría de módulos de los servicios higiénicos (SS.HH.) inutilizables, al respecto, se estima un valor de S/3 590,78 correspondiente a este hecho, detalle que se observa en el cuadro siguiente:

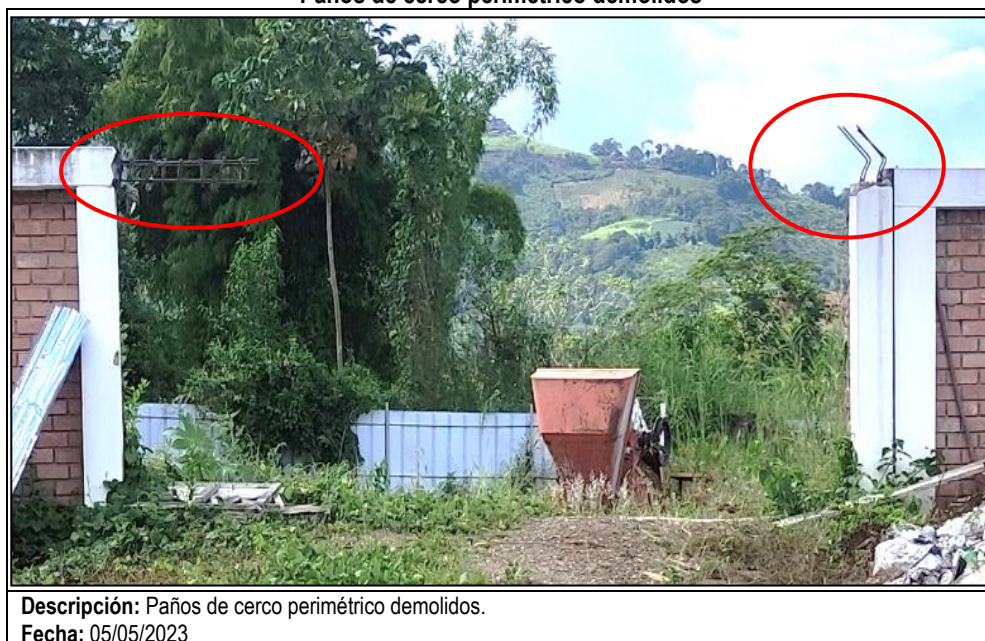
**Imagen n.º 75**  
**Paños de cerco perimétrico demolidos**

Adicionalmente, es preciso mencionar que se habría ejecutado la demolición de dos paños de cerco perimétrico pese a haber sido ejecutado anteriormente en cumplimiento del proyecto, evidenciado con el acero expuesto en viga y columna.

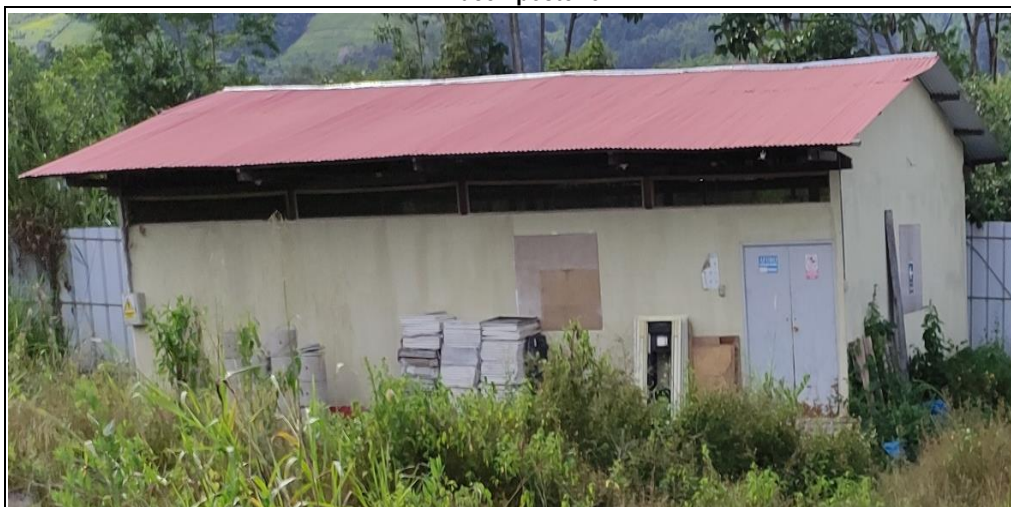
**Imagen n.º 76**  
**Almacén posterior**

**Descripción:** Almacén posterior ubicado en la parte trasera de la obra construido en Drywall.

Al respecto, en las especificaciones del expediente técnico indica que los almacenes debieron haberse construido con muros de ladrillo King Kong, tal cual señala la partida “01.01.01.02.01. MUROS DE LADRILLO KING KONG DE ARCILLA (A MAQUINA) DE SOGA MEZCLA C: A 1:4; TIPO IV PARA TARRAJEO”:

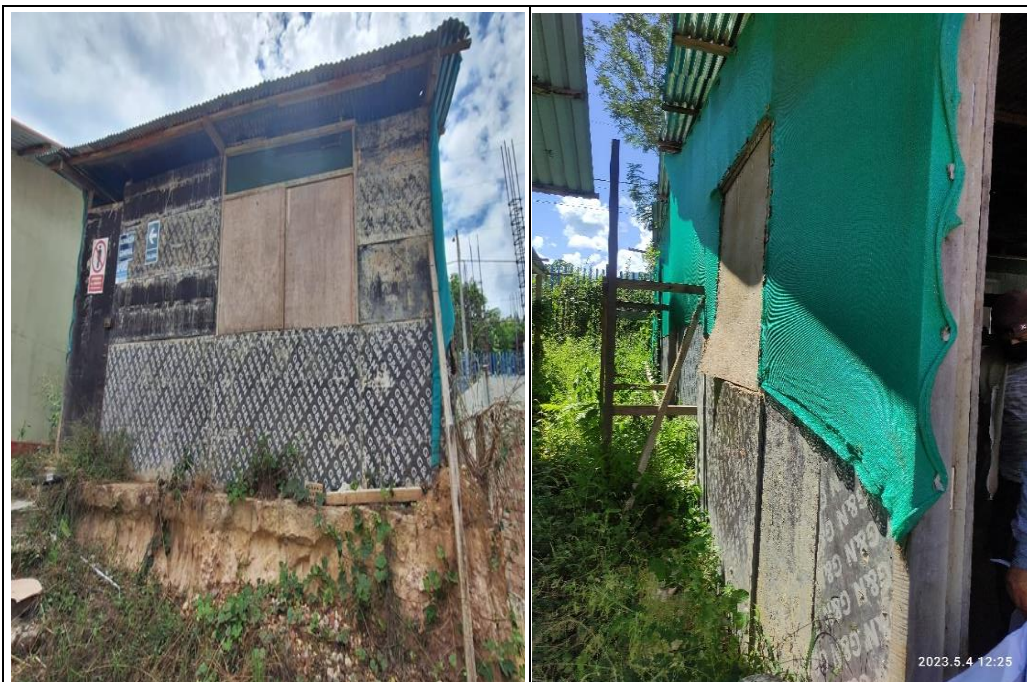
**Imágenes n.ºs 77 y 78**  
**Almacén General**

**Descripción:** Almacén general construido con paneles de fenólico para encofrados.  
**Fecha:** 04/05/2023

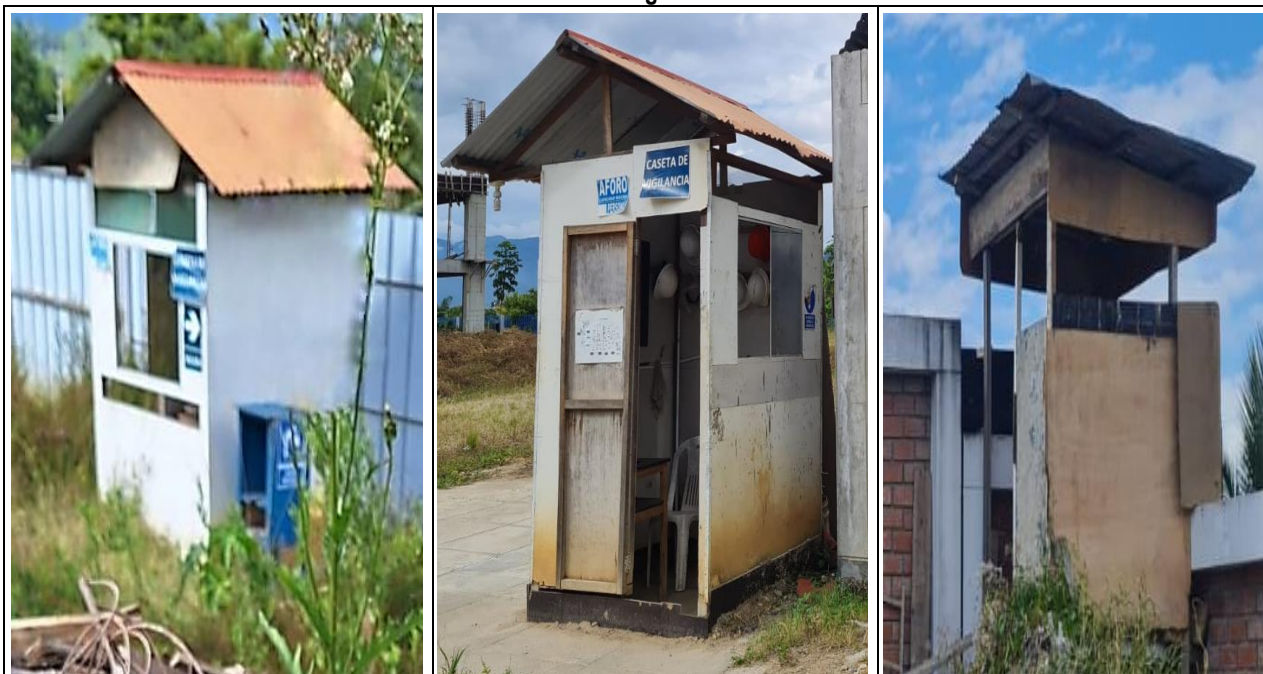
**Imágenes n.º 79, 80 y 81**  
**Casetas de guardianía**

Pese a ello, las casetas de guardianía fueron construidas en drywall, como se evidencia a continuación:

**Descripción:** Casetas de guardianía construidas en drywall y triplay.

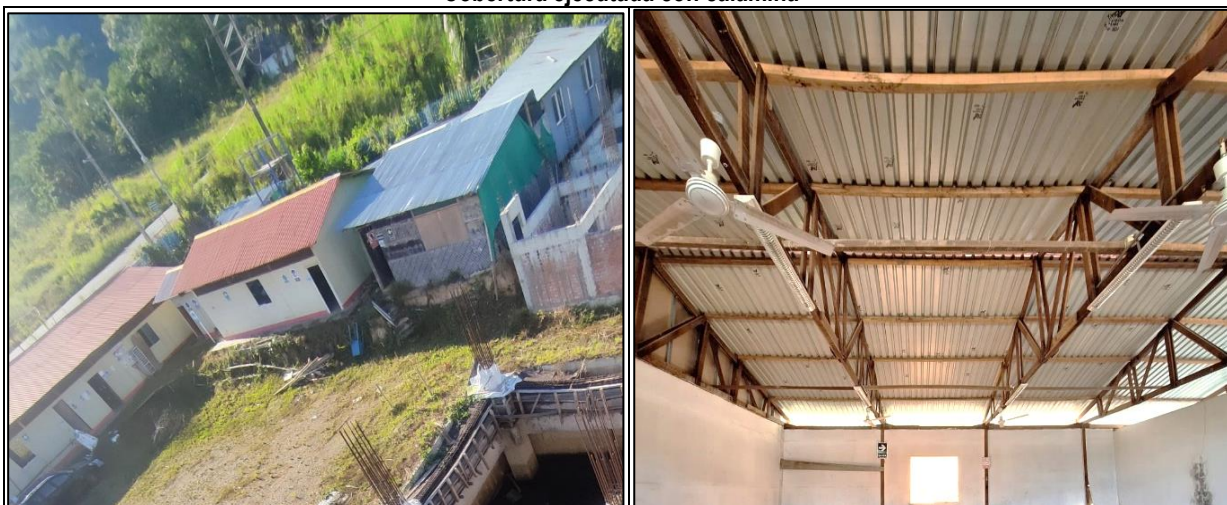
**Imágenes n.° 83 y 84**  
**Cobertura ejecutada con calamina**

Sin embargo, durante la visita de inspección se pudo constatar que estos fueron ejecutados con coberturas de calamina, como se observa en las imágenes siguientes:

**Descripción:** Coberturas ejecutadas con calamina

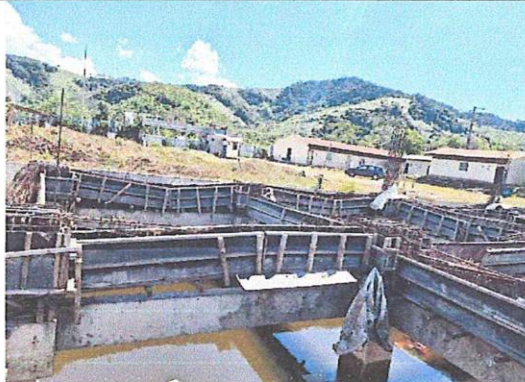
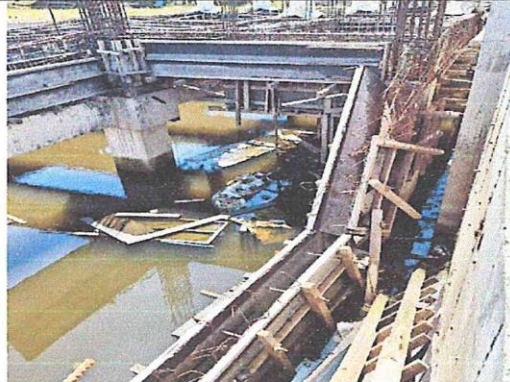
| Fotografía n.º 3 | Fotografía n.º 4 |

- Se pudo observar colapsos del encofrado con tableros fenólicos en bloques "A1" y "A2", tal como se muestra en las siguientes fotografías:

| Fotografía n.º 3 | Fotografía n.º 4 |
|---|---|
| <b>Descripción:</b> Encofrado de viga colapsado perdió horizontalidad en bloque "A1" | <b>Descripción:</b> Encofrado de viga cedió, se encuentra apoyado en fondo de losa, en bloque "A1" |

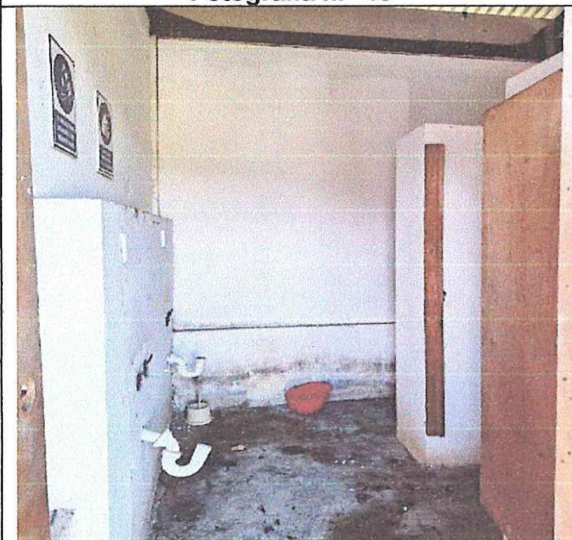
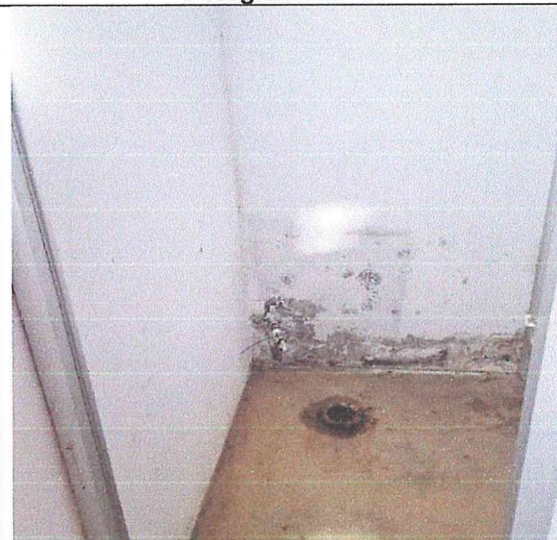
| Fotografía n.º 13 | Fotografía n.º 14 |

- Asimismo, se evidencio la ausencia de inodoros, urinarios, lavatorios y salida de ducha en SS.HH.

| Fotografía n.º 13 | Fotografía n.º 14 |
|---|---|
| <b>Descripción:</b> Se evidencia retiro de lavatorios en SSHH | <b>Descripción:</b> Se evidencia retiro de inodoros en SSHH |

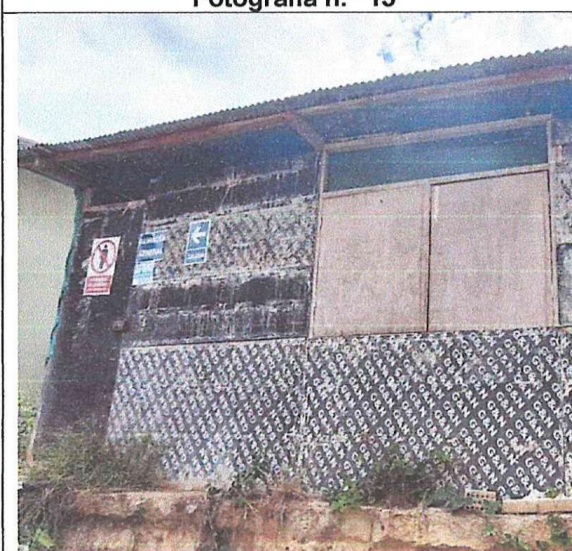
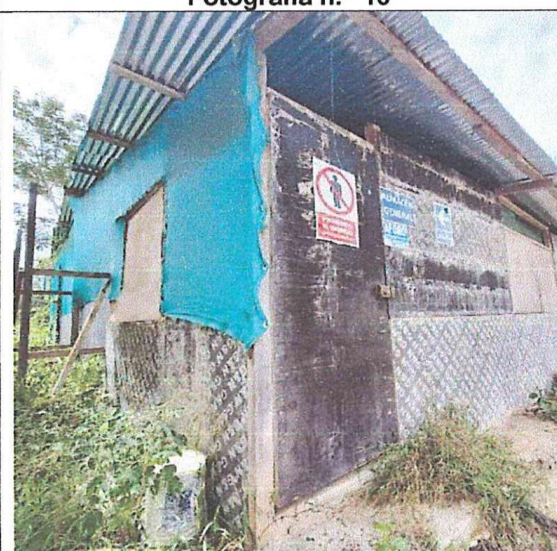
| Fotografía n.º 15 | Fotografía n.º 16 |

- De igual forma se pudo observar que, el Almacén general está construido con tableros fenólicos, tal como se muestra en las siguientes fotografías:

| Fotografía n.º 15 | Fotografía n.º 16 |
|---|---|
| <b>Descripción:</b> Paredes de almacén general de planchas de tablero fenólico | <b>Descripción:</b> Paredes de almacén general de planchas de tablero fenólico |

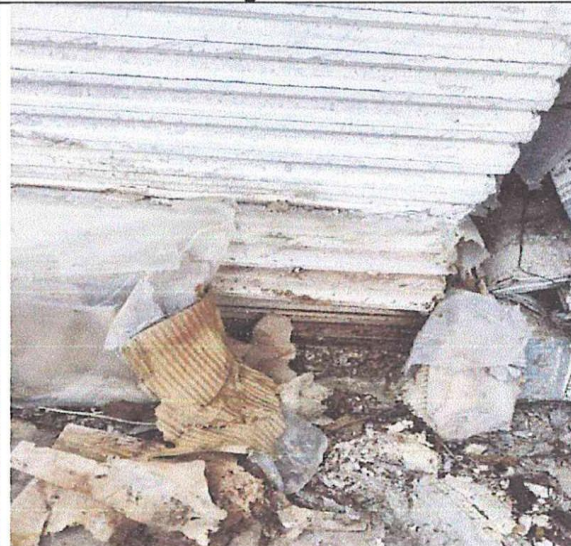
**Fotografía n.º 24**

**Descripción:** Baldosas para falso techo humedecidas en exteriores de almacén.
