INFORME DE HITO DE CONTROL
N° 11375-2023-CG/GRJU-SCC

**PROYECTO “MEJORAMIENTO Y AMPLIACIÓN DE LOS
SISTEMAS DE AGUA POTABLE Y ALCANTARILLADO DE
SATIPO”**

**HITO DE CONTROL N° 1 – REINICIO DE LA EJECUCIÓN DE
OBRA**

**PERÍODO DE EVALUACIÓN DEL HITO DE CONTROL
DEL 23 AL 29 DE MAYO DE 2023**

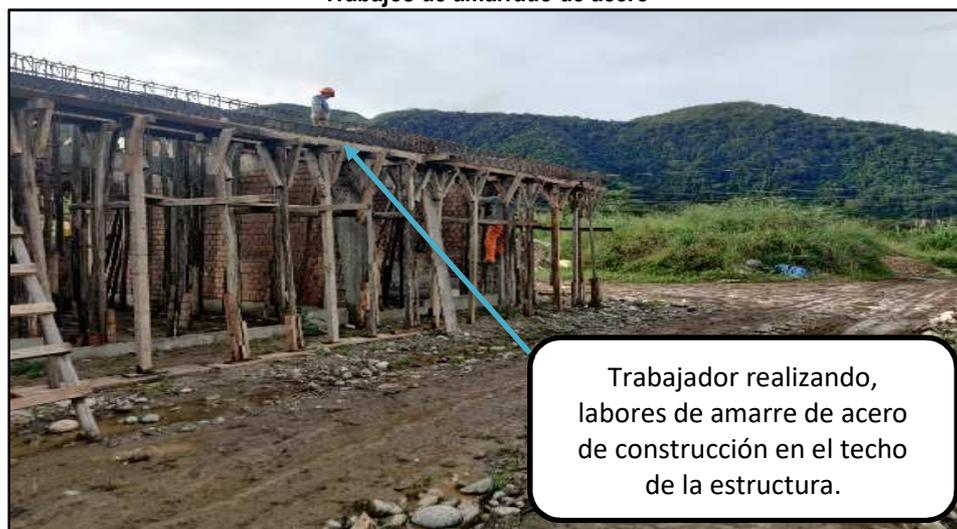
Imagen n.º 15
Trabajos de amarrado de acero

De la inspección se advierte que los trabajadores vienen colocando acero de construcción en el techo del área de: “Almacenamiento administrativo, almacén de equipos e instrumentos” constatando que el acero que se está colocando presenta óxido, conforme se evidencia en la imagen n.º 56 del Acta de Visita de Inspección n.º 001-2023-GRJU-CC-CUI 2017383 de 23 de mayo de 2023, en el que se indicó: “(...) Constatación de las columnetas dobladas, con un ángulo de inclinación mayor a 40°, asimismo, todo el acero expuesto se encuentra oxidado (...)”, tal como se muestra en las imágenes siguientes:

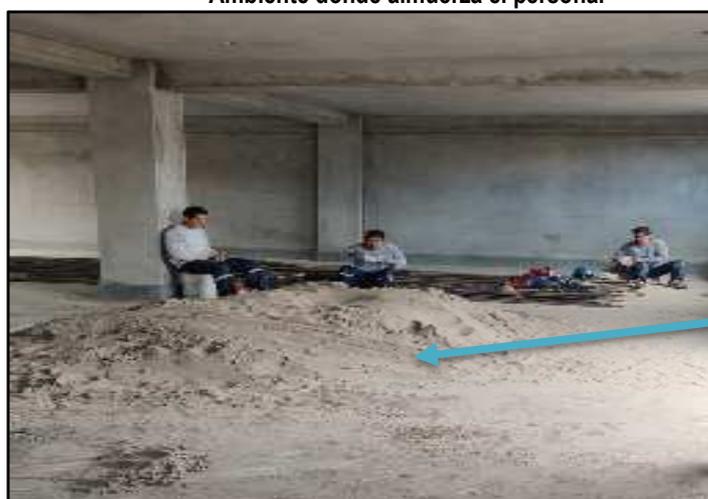
Imagen n.º 21
Ambiente donde almuerza el personal

Asimismo, se verificó que personal obrero, consume sus alimentos (almuerzo) en las instalaciones de la Obra, ubicada en el primer piso de la “Casa de almacenamiento y dosificación de insumos químicos”, el cual no cuenta con las medidas de seguridad e higiene, puesto que ahí se encuentra almacenado material de construcción (arena y acero), tal como se muestra en la siguiente imagen:

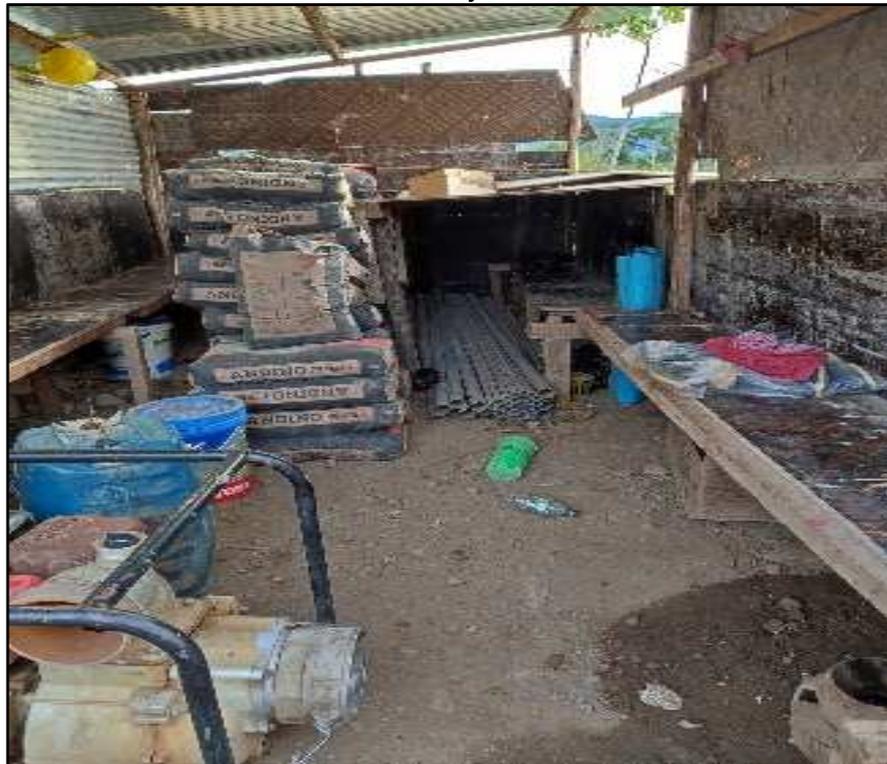
Imagen n.º 37
Almacén de cemento y otros materiales.

- Cemento: las bolsas de cemento almacenadas sobre el suelo, no estaban almacenadas en un lugar libre de humedad, debido que estaba expuestas al clima del distrito de Satipo, debido que no estaban cubiertas con un material plástico u otro medio de protección, lo que contraviene las normas de almacenamiento del Norma Técnica de Edificaciones, que menciona (...) "(...) 3.7.3. Para el almacenamiento del cemento se adoptarán las siguientes precauciones: (...). b) El cemento en bolsas se almacenará en obra en un lugar techado, fresco, libre de humedad, sin contacto con el suelo. Se almacenará en pilas de hasta 10 bolsas y se cubrirá con material plástico u otros medios de protección (...)", tal como se muestra en la siguiente imagen:

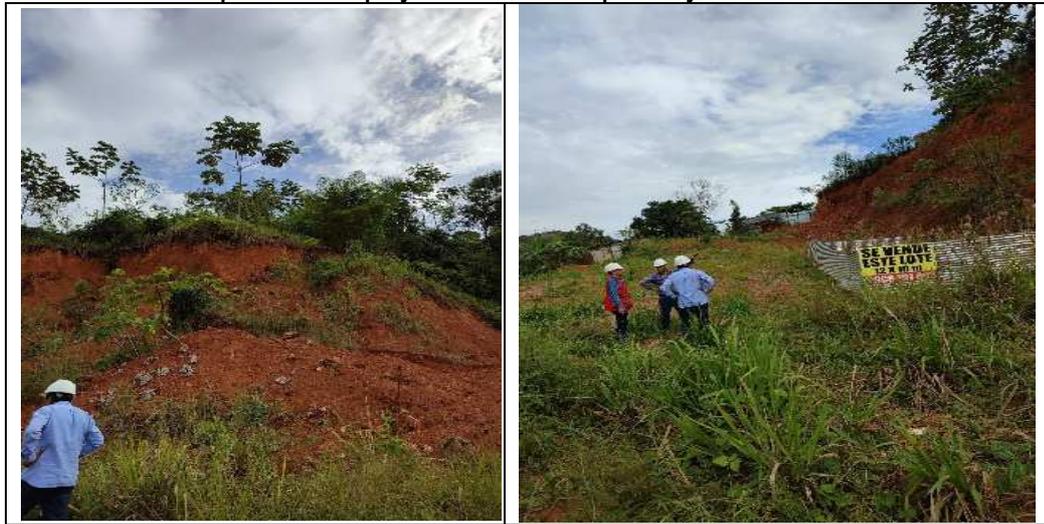
Imágenes n.ºs 49 y 50
Terreno por donde se proyectó la línea de impulsión y distribución

Durante la visita de inspección física a la ejecución de la Obra, realizada el 23 de mayo de 2023, con la participación de representantes de la empresa contratista de ejecución y supervisión de Obra y la Comisión de Control, se realizó la verificación del estado situacional de la Obra, advirtiendo que por la zona donde está proyectado la línea de impulsión y distribución existen letreros de venta de terrenos, y que pobladores de la zona no permiten el acceso, tal como consta en acta de visita de inspección n.º 001-2023-GRJU-CC-CUI 2017383 de 23 mayo de 2023, conforme se muestra en las imágenes siguientes:

Conforme consta en las imágenes 43 y 44 de la referida acta se le consultó al Residente y Supervisor de obra, quienes señalaron “Existe un poblador que dice ser dueño del terreno por donde pasará la línea de impulsión y distribución. La cual no deja realizar trabajos y están solicitando dinero por el pase” asimismo, señalaron que: “realizaron las consultas a la entidad, y hasta la fecha no dan respuesta”.

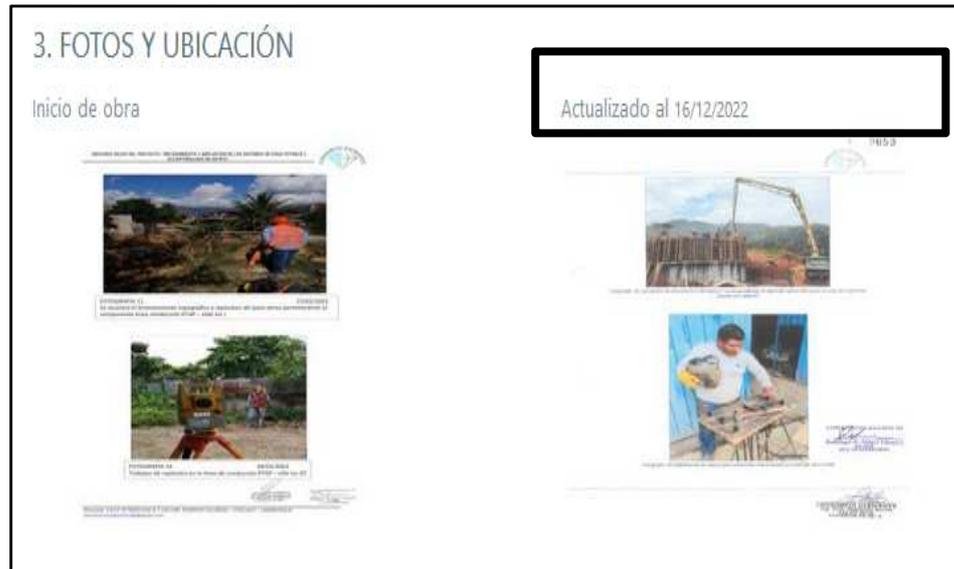
Imagen n.º 56
Estado de registro de obra al 30 de mayo de 2023.

La Obra se encuentra en proceso de ejecución, tal como consta en acta de visita de inspección n.º 001-2023-GRJU-CC-CUI 2017383 de 23 de mayo de 2023; sin embargo, de la verificación al portal virtual del INFOBRAS este se encuentra registrado (actualizado) al 16 de diciembre de 2022, en la sección “3. FOTOS Y UBICACIÓN”, como se muestra a continuación:

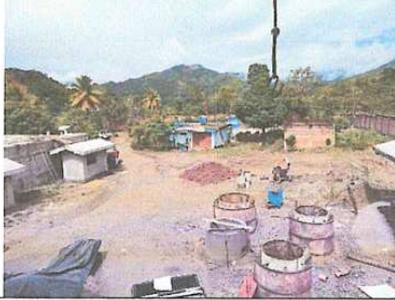
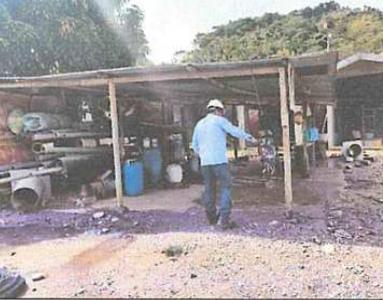
Imagen n.º 28	Imagen n.º 29

<p>Descripción: Vista del patio de maniobras, falta la ejecución de la losa de concreto, sin embargo, el supervisor de obra: "que no se ejecutara la partida hasta que el adicional de obra n.º 3 sea aprobada, debido que hay partidas que se tienen que realizar las cuales no estaba previsto en el expediente técnico", Asimismo, la obra no cuenta con señalización de seguridad y letrero informativos</p>	<p>Descripción: Verificación de almacén del PTAP, la cual se verifico, que los materiales están desordenados, los bidones que contienen productos químicos no están sobre bandejas de protección.</p>

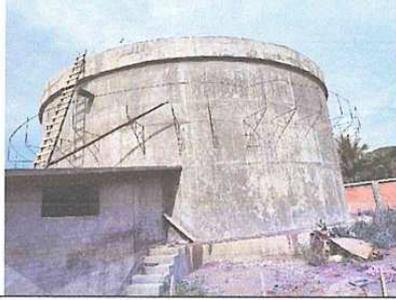
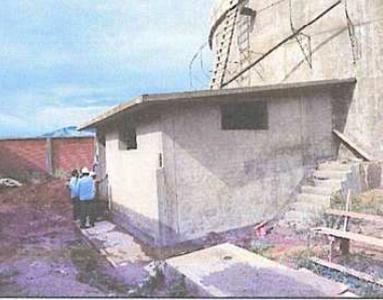
Imagen n.º 30	Imagen n.º 31

<p>Descripción: Los trabajos de estructura se completaron, faltando los trabajos de arquitectura, tales como: pintura, puertas, ventanas, también los trabajos de instalaciones eléctricas, sanitarios, y los accesorios.</p>	<p>Descripción: Falta la ejecución de eliminación de material, veredas (por sectores) y accesorios hidráulicos.</p>

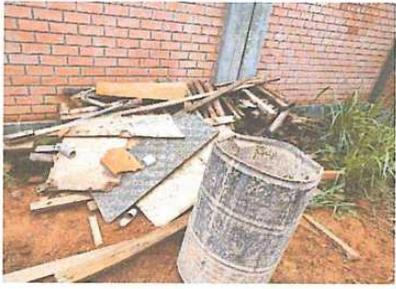
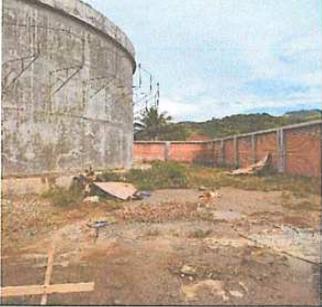
Imagen n.º 32	Imagen n.º 33

<p>Descripción: materiales de construcción dejados por la empresa contratista, las cuales el residente de obra menciona: "se eliminarán en las próximas semanas"</p>	<p>Descripción: Material de construcción en la obra: tales como clavos, madera, alambres, bolsas de cemento.</p>

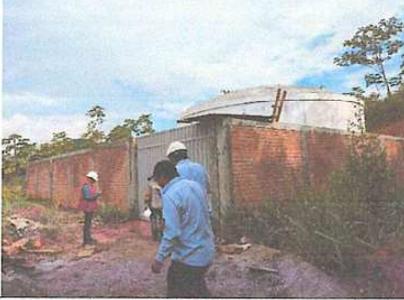
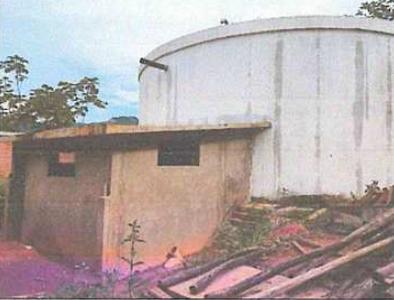
Imagen n.º 34	Imagen n.º 35

<p>Descripción: Constatación de la ejecución del cerco perimétrico, la estructura del reservorio, y la caseta, sin embargo faltan la ejecución de partidas de: instalaciones eléctricas, sanitarias, pintura, limpieza de terreno, eliminación de tierra y material de construcción.</p>	<p>Descripción: material de construcción apilados al costado del reservorio.</p>

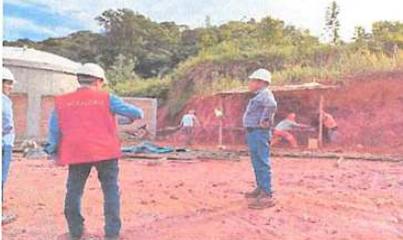
Imagen n.º 36	Imagen n.º 37

<p>Descripción: verificación de los trabajos doblado de acero que se están realizando.</p>	<p>Descripción: El fierro de construcción se encuentra sobre el barro.</p>

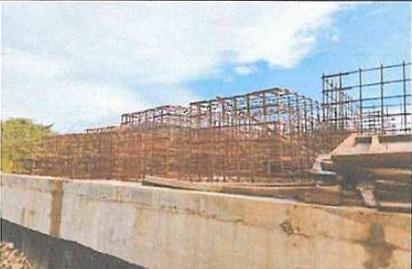
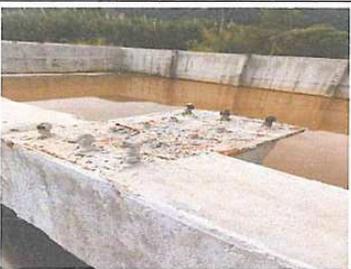
Descripción: Se constató que todos los aceros expuestos a la intemperie tienen presencia de óxido.	Descripción: la plancha metálica y los pernos que servirán como base para la estructura metálica (cobertizo) tienen presencia de óxido.

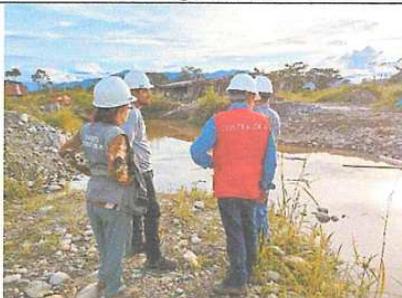
<p align="center">Imagen n.º 58</p>

<p>Descripción: para los pozos tubulares, el contratista esta bobeando el agua acumulada, debido que no está presupuestado en el expediente técnico asimismo se menciona que no cuenta con un estudio de suelos.</p>	<p>Descripción: acumulación de agua estancada, alrededor de los trabajadores.</p>
<p align="center">Imagen n.º 59</p>
