INFORME DE HITO DE CONTROL
N° 23612-2023-CG/GRJU-SCC

**EJECUCIÓN DEL SALDO DE OBRA: “MEJORAMIENTO DE
LA CAPACIDAD RESOLUTIVA DEL HOSPITAL EL CARMEN
HUANCAYO, REGIÓN JUNÍN”**

**HITO DE CONTROL N° 5 – ALMACENAMIENTO DE BIENES DEL
COMPONENTE EQUIPAMIENTO DEL PROYECTO.**

HUANCAYO, 2 DE NOVIEMBRE DE 2023

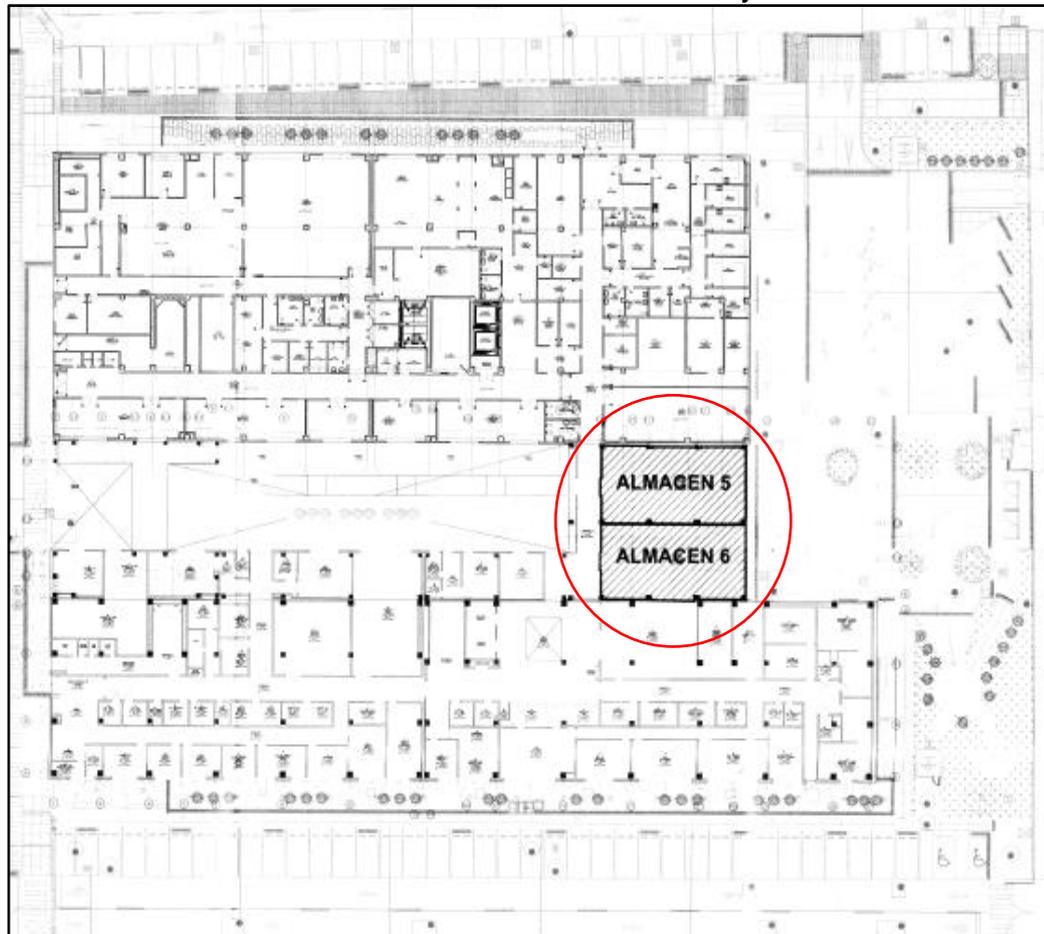
Imagen n.º 1
Plano de ubicación de los almacenes n.ºs 5 y 6

Conforme el plano de ubicación mostrado, los almacenes n.ºs 5 y 6 se ubican en el primer nivel de la Obra (sótano), de cuya verificación se advierte que no cuenta con las condiciones adecuadas para la conservación de los equipos que se encuentran almacenados desde el año 2019, conforme se describe a continuación:

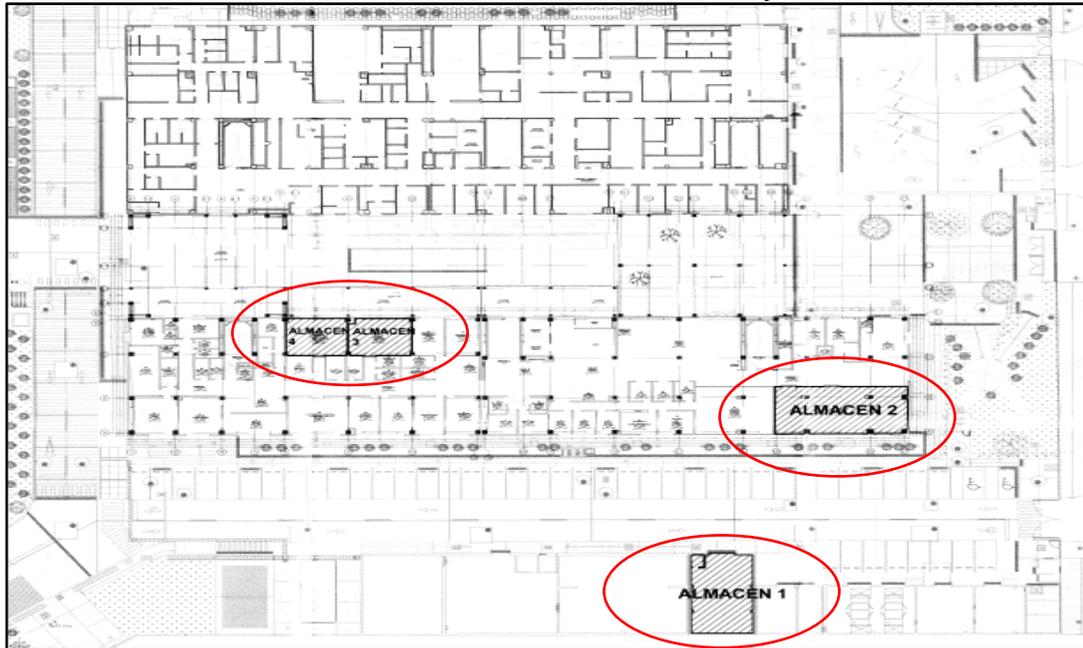
Imagen n.º 2
Plano de ubicación de los almacenes n.ºs 1, 2, 3 y 4

Conforme el plano de ubicación mostrado, los almacenes n.ºs 1, 2, 3 y 4 se ubican en el segundo nivel de la Obra (primer piso), de cuya verificación se advierte que tampoco cuentan con las condiciones adecuadas para la conservación de los equipos hospitalarios almacenados, conforme se describe a continuación:

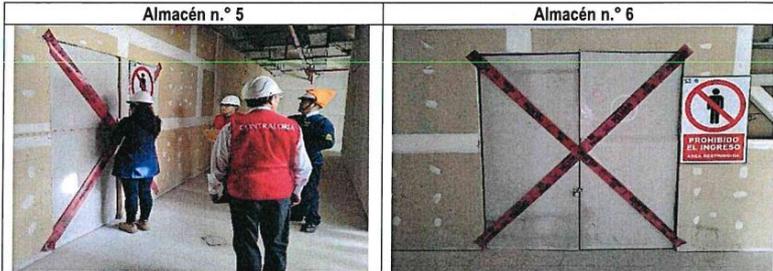
Descripción: Almacenes que se encuentran cerrada con candado, siendo abiertas por la encargada de las llaves.

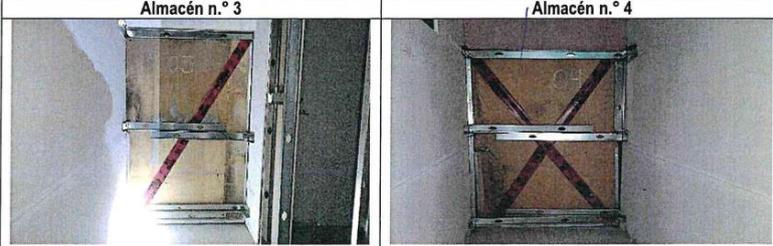
Descripción: Almacenes que se encuentran sellados, siendo aperturados para la verificación de los bienes.

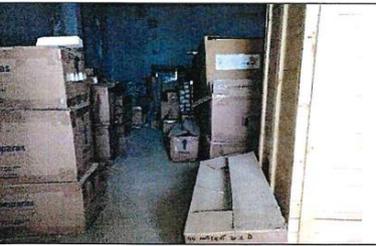
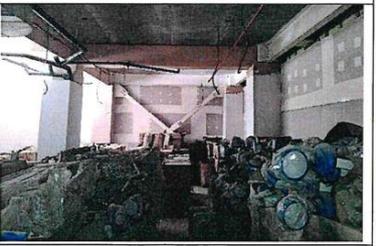
Almacén n.º 1	Almacén n.º 2

Descripción: Cajas conteniendo equipos almacenados indistintamente.	Descripción: Almacenamiento de camas.

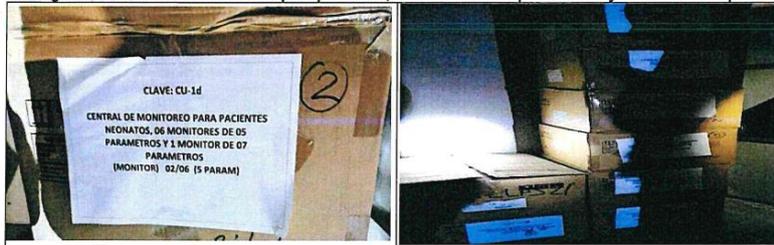
Código Cu-1d: Central de monitoreo para pacientes, 6 monitores de 5 parámetros y 1 monitor de 7 parámetros

Descripción: Se observa seis (6) cajas de monitor de 5 parámetros y un (1) monitor de 7 parámetros.

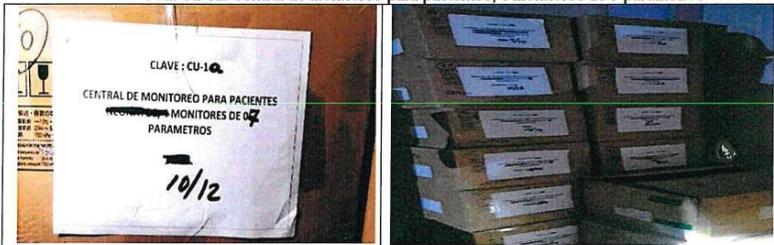
Cod. Cu-1a: Central de Monitoreo para pacientes, 6 Monitores de 7 parámetros

Descripción: Se observa doce (12) cajas de monitor de 7 parámetros y tres (3) CPUs

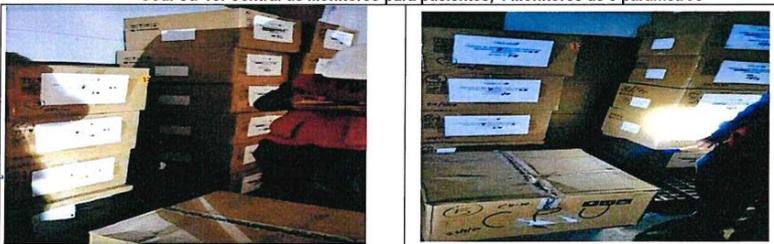
Cod. Cu-1e: Central de Monitoreo para pacientes, 4 Monitores de 5 parámetros

Descripción: Se observa cuatro (4) cajas de monitor de 5 parámetros.

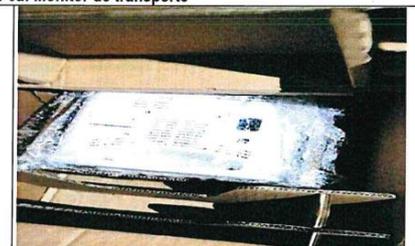
Cod. Cu-6a: Monitor de transporte

<p>Descripción: Se observa cuatro (4) cajas según codificación Modelo YS 101P0</p>

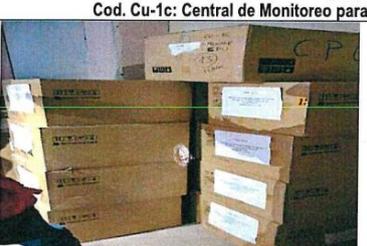
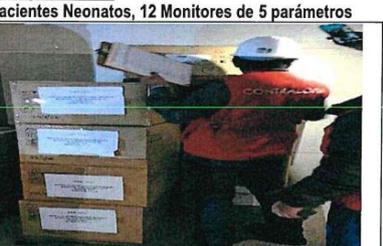
Cod. Cu-1c: Central de Monitoreo para pacientes Neonatos, 12 Monitores de 5 parámetros

<p>Descripción: Se observa doce (12) cajas según codificación</p>

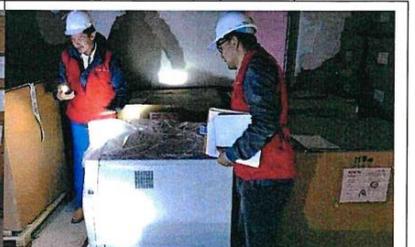
Cod. S-49a: Esterilizador con Generador Eléctrico de Vapor (80 A 85 LT)

<p>Descripción: Se observa cuatro (4) cajas, según codificación</p>

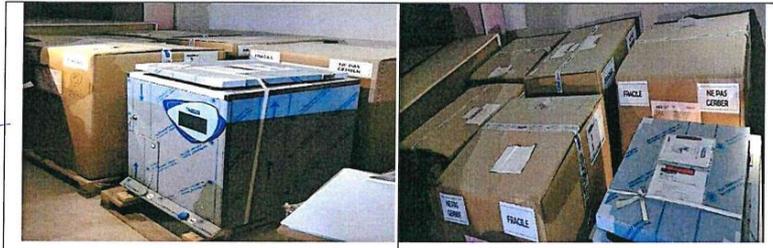
Panel Fotográfico n.º 8
Cod. S-7 Lavadora Automática de Chatas

Descripción: Se observa seis (6) cajas, según codificación

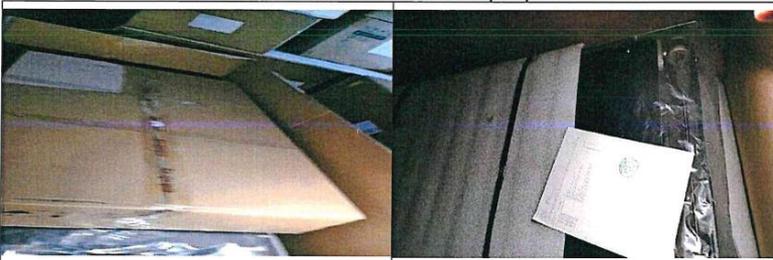
Panel Fotográfico n.º 9
Cod. MM 9: Central de monitoreo para pacientes

Descripción: Se observa cinco (5) cajas, según codificación

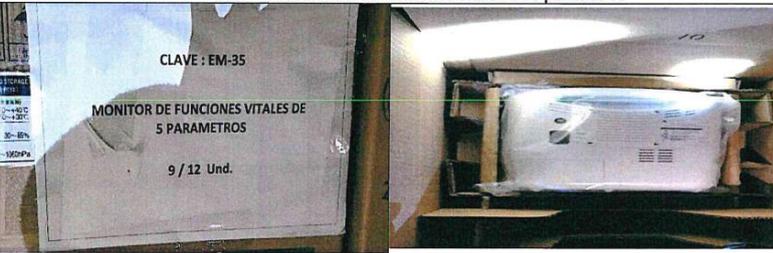
Panel Fotográfico n.º 10
Cod. EM 35: Monitor de funciones vitales de 5 parámetros

Descripción: Se observa doce (12) cajas, según codificación

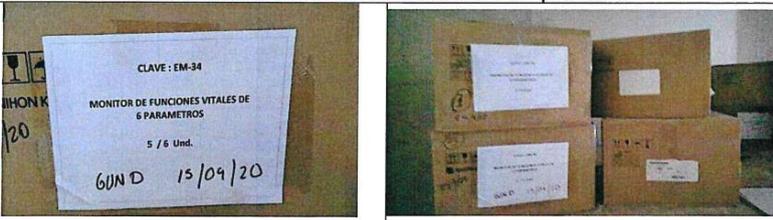
Panel Fotográfico n.º 11
Cod. EM 34: Monitor de funciones vitales de 7 parámetros

Descripción: Se observa seis (6) cajas, según codificación.

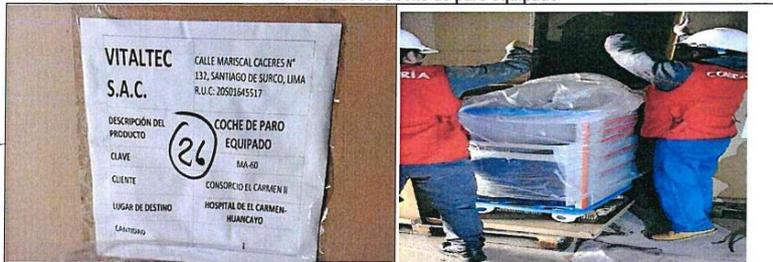
Panel Fotográfico n.º 12
Cod. MA 60: Coche de paro equipado

Descripción: Se observa veintiséis (26) unidades, según codificación

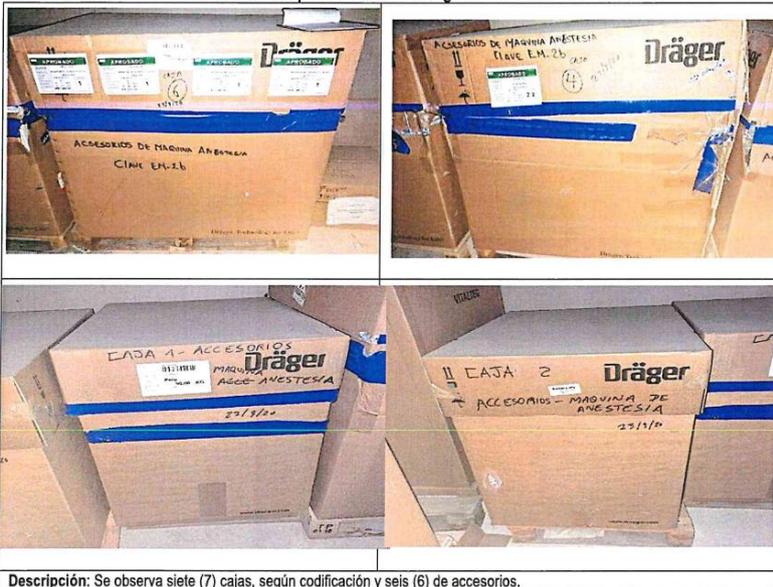
Panel Fotográfico n.º 13
Cod. EM-2b: Máquina de anestesia 3 gases con monitoreo avanzado

Descripción: Se observa siete (7) cajas, según codificación y seis (6) de accesorios.

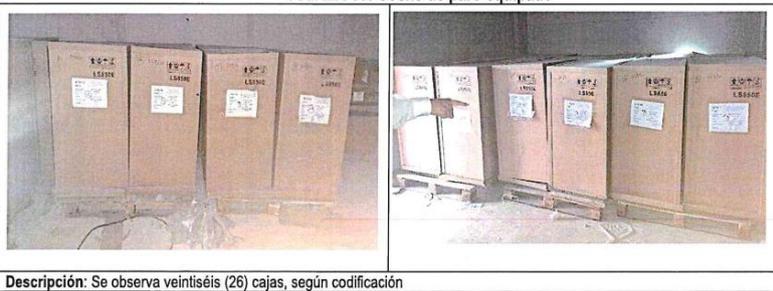
Panel Fotográfico n.º 14
Cod. MA-60: Coche de paro equipado

Descripción: Se observa veintiséis (26) cajas, según codificación

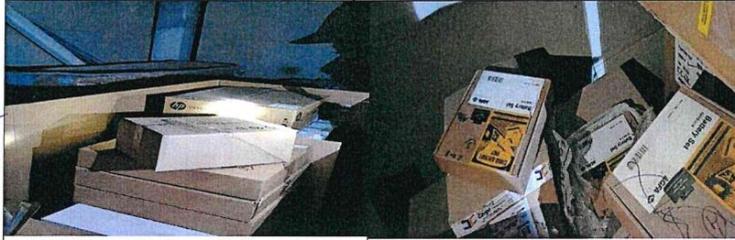
Panel Fotográfico n.º 21
Cod. Rx 8: Equipo de rayos X estacionario radiografía digital

Descripción: Se observa tres (3) cajas (izquierda) y quince (15) izquierda.

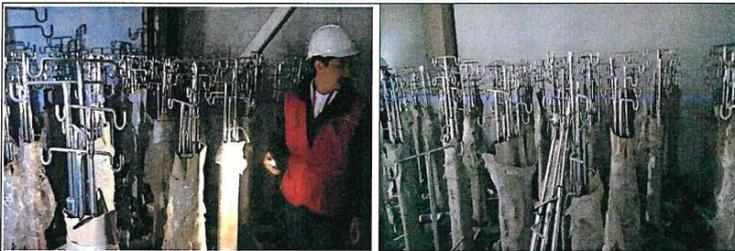
Panel Fotográfico n.º 22
Cod. D-9: Portasuero

Descripción: Se observa ciento noventa y nueve (199) unidades de portasuero metálico rodable pata cuadrada lagrima de acero con gancho fijo material acero.

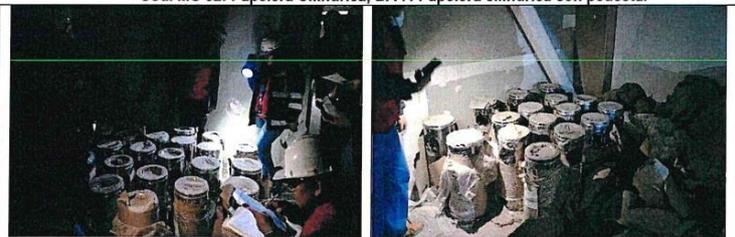
Panel Fotográfico n.º 23
Cod. MC 32: Papelera Cilíndrica; BA 7: Papelera cilíndrica con pedestal

Descripción: Se observa cuarenta (40) unidades de papelera cilíndrica (izquierda) y dieciséis (16) unidades papeleras cilíndrica con pedestal (derecha).

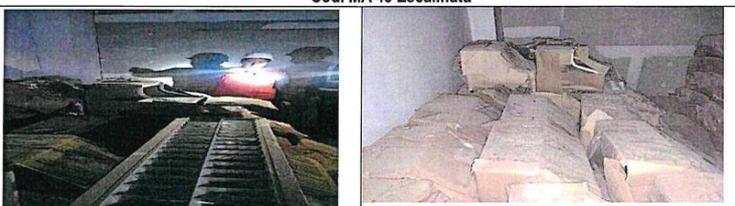
Panel Fotográfico n.º 24
Cod. MA 48 Escalinata

Descripción: Se observa treinta (30) escalinatas de 2 pasos, según codificación.

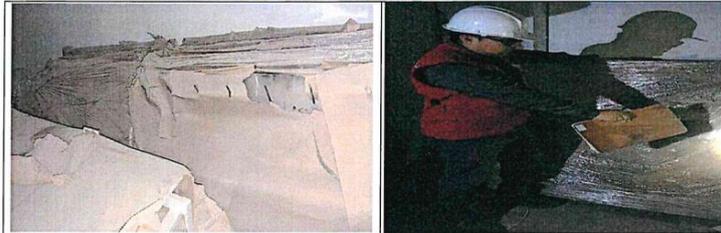
Panel Fotográfico n.º 25
Cod. D-8 Portachatas

Descripción: Se observa nueve (9) unidades de portachatas.

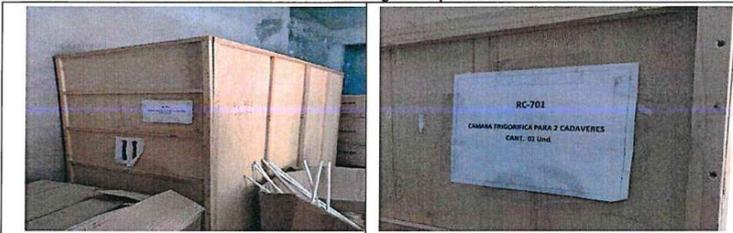
Panel Fotográfico n.º 26
Cod. RC 701: Cámara Frigorífica para 2 cadáveres

Descripción: Se observ una (1) cama de cadáveres.

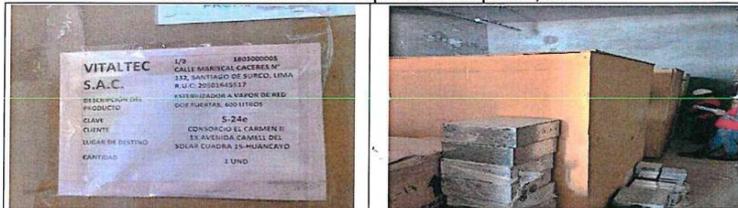
Panel Fotográfico n.º 27
Cod. S-24e: Esterilizador a vapor de red dos puertas, 600 litros

Descripción: Se observa una (1) caja de esterilizador, según codificación.

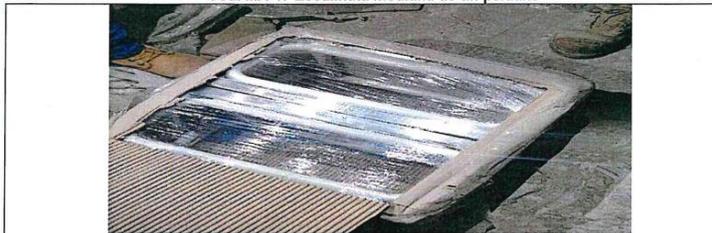
Panel Fotográfico n.º 28
Cod. MA-47 Escalinata mediana de un peldaño

Descripción: Se observa doscientos diecinueve (219) Escalinatas.

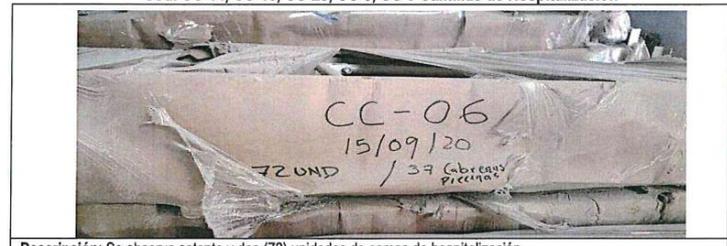
Panel Fotográfico n.º 29
 Cod. CC-14, CC-16, CC-25, CC-8, CC-9 Camillas de Hospitalización

Descripción: Se observa setenta y dos (72) unidades de camas de hospitalización

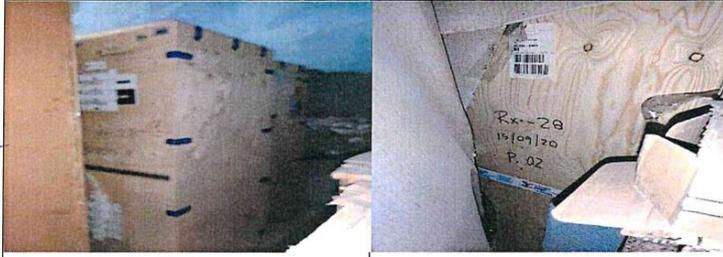
Panel Fotográfico n.º 30
Cod.: Equipo de rayos X estacionario radiografía digital Rx-28

Descripción: Se observa dos (2) cajas de madera de equipos rayos x

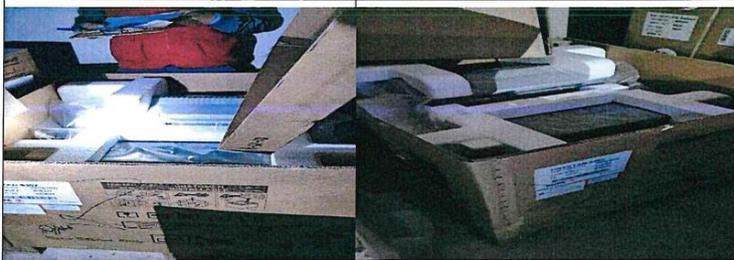
Panel Fotográfico n.º 31
Cod. Impresora de rayos X Secca automática equipo independiente

Descripción: Se observa una (1) impresora de rayos x seca automática.

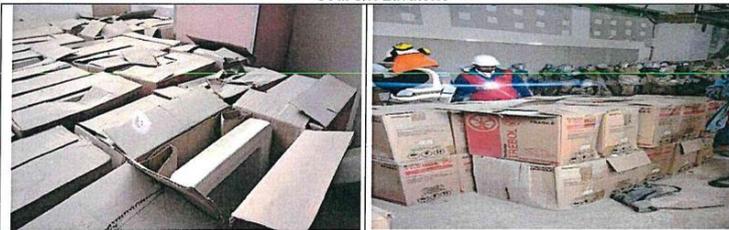
Panel Fotográfico n.º 32
Cod. S/N Lavatorio

Asimismo, se verificó que los bienes fabricados de losa, como son los lavatorios e inodoros, se encontraban en deficientes condiciones de almacenamiento, encontrándose un lavatorio roto, conforme se muestra en el panel fotográfico siguiente:

Descripción: Se observa lavatorio marca trébol modelo ancón color blanco con 2 uñas de sujeción.

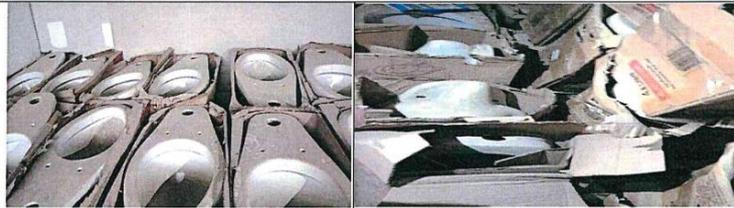
Panel Fotográfico n.º 33
Cod. S/N INODOROS

Descripción: Se observa xxx (x) unidades (izquierda y urinarios cuatro (4) unidades (derecha).

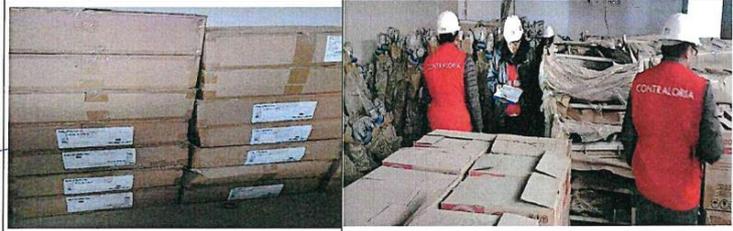
Panel Fotográfico n.º 34
Cod. S/N Lavatorios de manos para discapacitados

Descripción: Se observa diecisiete (17) unidades de lavatorio de manos para discapacitados.

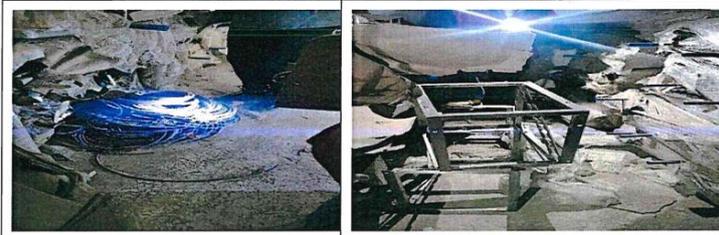
Panel Fotográfico n.º 35
Cod. S/N Cables UTP – Fichero metálico portahistoria

Descripción: Se observa diez (10) rollos de cable UTP y seis (6) ficheros metálicos porta historia (derecha).

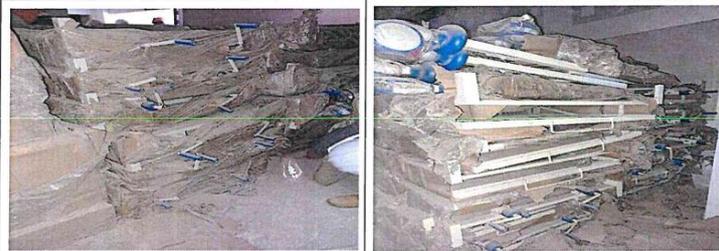
Panel Fotográfico n.º 36
Cod. S/N Cama multipropósito

Descripción: Se observa seis (6) unidades (izquierda) y doce (12) unidades (derecha)

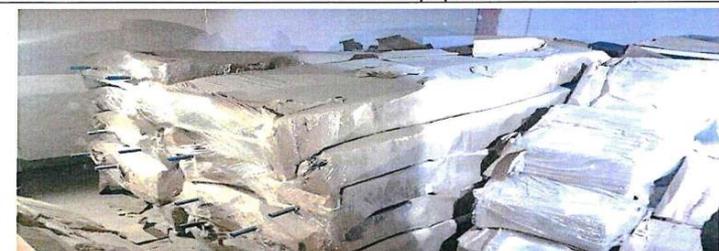
Panel Fotográfico n.º 37
Cod. S/N Cama multipropósito

Descripción: Se observa veinte (20) camas multipropósito compuesta somier, cabecera piecera y varilla portasueta.

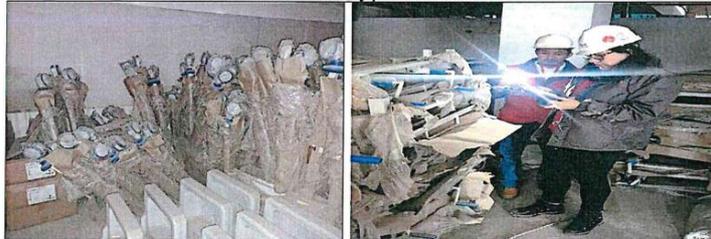
Panel Fotográfico n.º 38
Cod. Cabecera y pieceras de cama

Descripción: Se observa treinta y siete (37) unidades

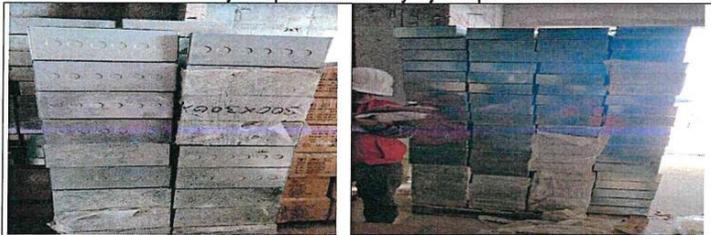
Panel Fotográfico n.º 39
Cod. S/N Cajas de paso 30 x 30 x 15 y cajas de paso 30 x 30 x 10

Descripción: Se observa treinta y cinco (35) unidades de cajas de paso de 30x30x10 (izquierda) y doscientos noventa (290) unidades de cajas de paso 30x30x10(derecha).

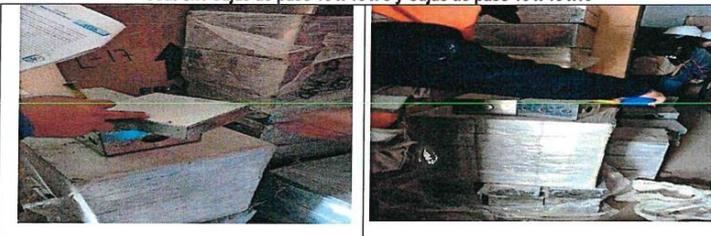
Panel Fotográfico n.º 40
Cod. S/N Cajas de paso 15 x 15 x 5 y Cajas de paso 15 x 15 x 10

Descripción: Se observa veinte y uno (21) unidades de Cajas de paso 15 x 15 x 5 (izquierda) y cincuenta (50) unidades de cajas de paso de 15x15x10.

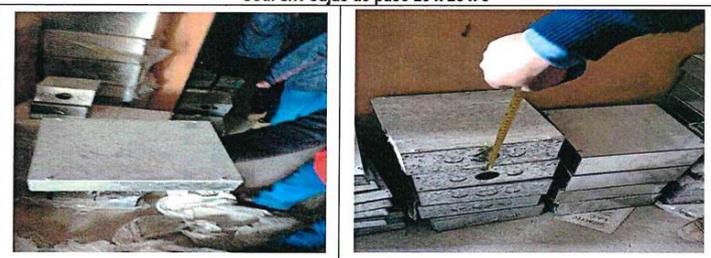
Panel Fotográfico n.º 41
Cod. S/N Cajas de paso 25 x 25 x 5

Descripción: Se observa ocho (8) unidades de cajas 25 x 25 x 5 (izquierda) y nueve (9) unidades de cajas de paso 25 x 25 x 10 (derecha).

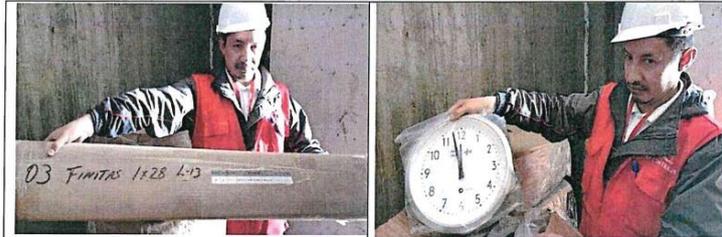
Panel Fotográfico n.º 42
Cod. S/N FINITAS 1x28 L-13

Descripción: Se observa tres (3) cajas de cartón de finitas 1x28 (izquierda) y cuatro (4) unidades de reloj de pared.

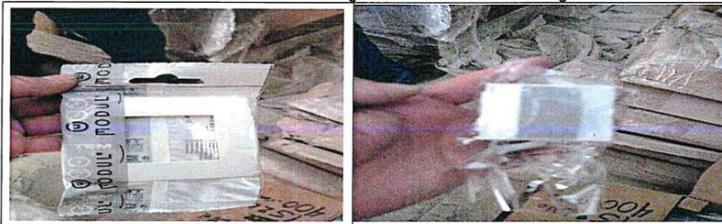
Panel Fotográfico n.º 43
Cod. S/N Placa de luz de emergencia – Dado de luz de emergencia

Descripción: Se observa setenta y nueve (79) unidades de Placa de dado de luz de emergencia (izquierda) y setenta y uno (71) unidades de dado de luz de emergencia (derecha).

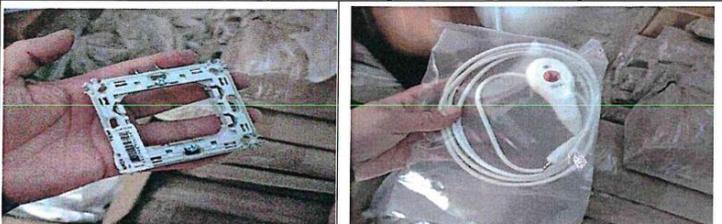
Panel Fotográfico n.º 44
Cod. S/N Marco base para luz de emergencia – Pulsador de emergencia

Descripción: Se observa setenta (70) unidades de Marco base para luz de emergencia (izquierda) y setenta y nueve (79) unidades Pulsador de emergencia (derecha)

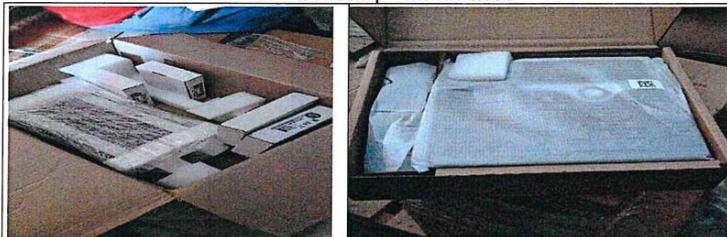
Panel Fotográfico n.º 45
Cod. S/N Mediclip – Teléfono CISCO

Descripción: Se observa uno (1) caja de Mediclip Health (izquierda) y veinte (20) unidades de Teléfono cisco (derecha)

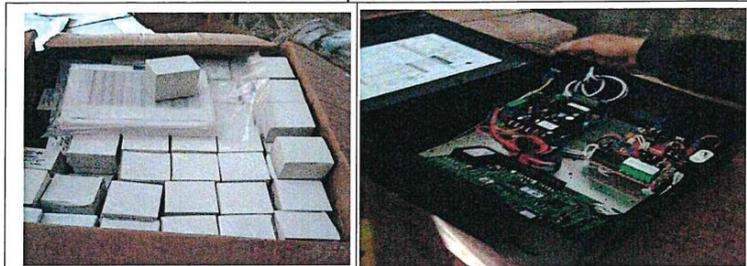
Panel Fotográfico n.º 46
Cod. S/N Modulo de pared tirador – Panel de control

Descripción: Se observa ciento trece (113) cajitas de Modulo de pared tirador (izq.) y un (1) panel de control.

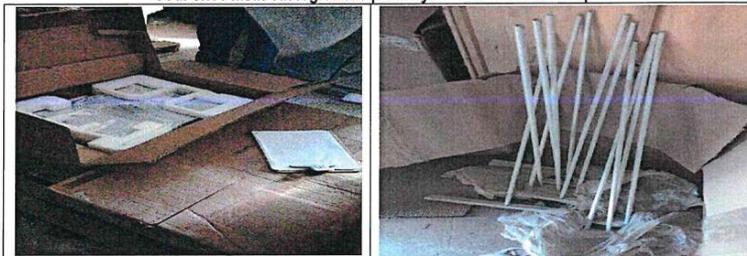
Panel Fotográfico n.º 47
Cod. S/N Placas radiográficas para rayos – Perfil metálico Tipo T

Descripción: Se observa dos (2) unidades Placas radiográficas para rayos x (izquierdo) y doce (12) unidades de Perfil metálico tipo T (derecho).
