**INFORME DE VISITA DE CONTROL**  
**N° 11384-2023-CG/GRPA-SVC**

**ESTADO SITUACIONAL DE LA OBRA: “MEJORAMIENTO Y  
AMPLIACIÓN DE LA CAPACIDAD RESOLUTIVA DE LOS  
ESTABLECIMIENTOS DE SALUD DE LA MICRO RED  
POZUZO DISTRITO DE POZUZO - PROVINCIA DE  
OXAPAMPA - DEPARTAMENTO DE PASCO”**

**PERÍODO DE EVALUACIÓN:  
DEL 22 AL 26 DE MAYO DE 2023**

**PASCO, 6 DE JUNIO DE 2023**

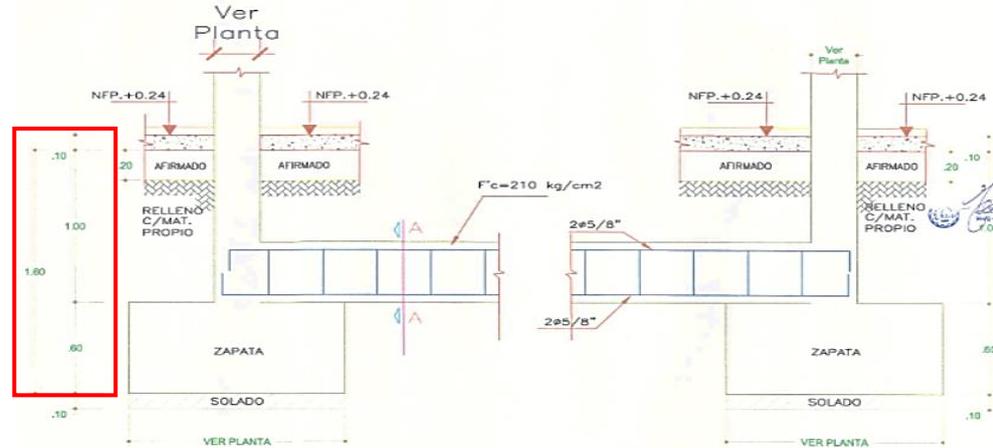
De la revisión efectuada a los planos del Puesto de Salud Santa Rosa / Estructuras / Modulo de Puesto de Salud / Planta y Corte / Código de Plano: E-08 /Lamina N°: L – 02 detalla una profundidad de fondo de solado de 1.70 m, fondo de zapata 1.60m fondo de viga de cimentación 1.00m, es de acuerdo a la imagen siguiente:

Sin embargo, durante la inspección física efectuada el 24 de mayo de 2023, se evidenció que la excavación destinada a la cimentación es variable en altura respecto al fondo del solado y zapatas, lo cual difiere con el detalle del plano de cimentación (Plano E-08 / Lamina N° L-02).

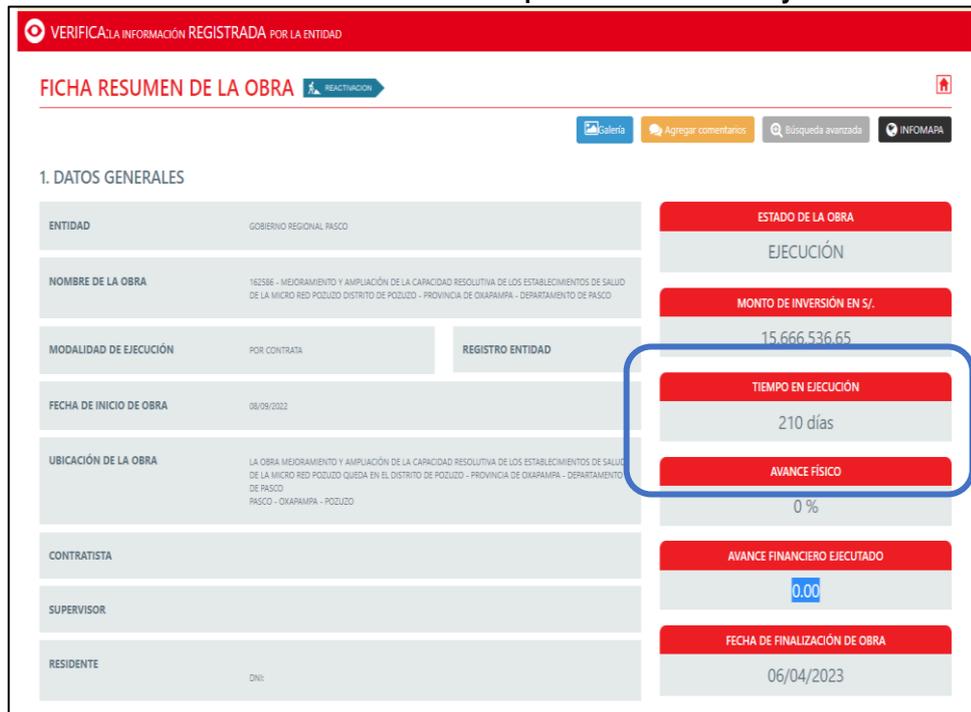
Imagen n.º 2  
Información contenida en INFObras respecto al avance físico y financiero

Asimismo, es de señalar que con informe n.º 214-2023-GRPASCO/GRI-SGSO/CO/EAP de 17 de abril de 2023, el Coordinador de la Obra, informó que la valorización n.º 1 de la Obra se encuentra pagada con un avance físico de 7.15%; sin embargo, de la revisión efectuada al sistema informático INFObras en la sección 1. Datos Generales de la Ficha de Resumen de la Obra, se advierte que el avance físico se encuentra en 0% y el avance financiero ejecutado en 0.00; y, en la sección 4. Datos técnicos de Obra, la línea de tiempo únicamente registra hasta el inicio de la Obra, tal como se muestra en las imágenes siguientes:

De todo lo señalado precedentemente, se advierte que la entidad no estaría actualizando el sistema informático INFObras; toda vez, que se evidencia que no habría actualizado el registro de avance físico y financiero, la línea de tiempo y adelantos.

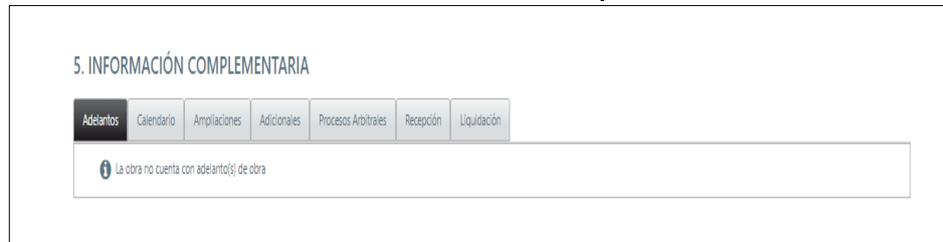
**Imagen n.º 4**  
**Información contenida en INFObras respecto a adelantos**

Igualmente, en el informe señalado precedentemente, el Coordinador de la Obra, también informó que la Entidad otorgó al Consorcio Salud Pozuzo<sup>16</sup> el adelanto directo; sin embargo, de la revisión efectuada al sistema Informático INFObras, en la sección 5. Información complementaria, no registra ningún adelanto, tal como se muestra en la imagen siguiente:
