**INFORME DE HITO DE CONTROL**  
**N° 11819-2023-CG/GRPA-SCC**

**EJECUCIÓN CONTRACTUAL DE LA OBRA:**  
**“MEJORAMIENTO DE LA CARRETERA NINACACA**  
**– HUACHON, PROVINCIA PASCO – REGIÓN PASCO”**

**HITO DE CONTROL N° 1 – VALORIZACIÓN N° 11**

**PASCO, 28 DE JUNIO DE 2023**

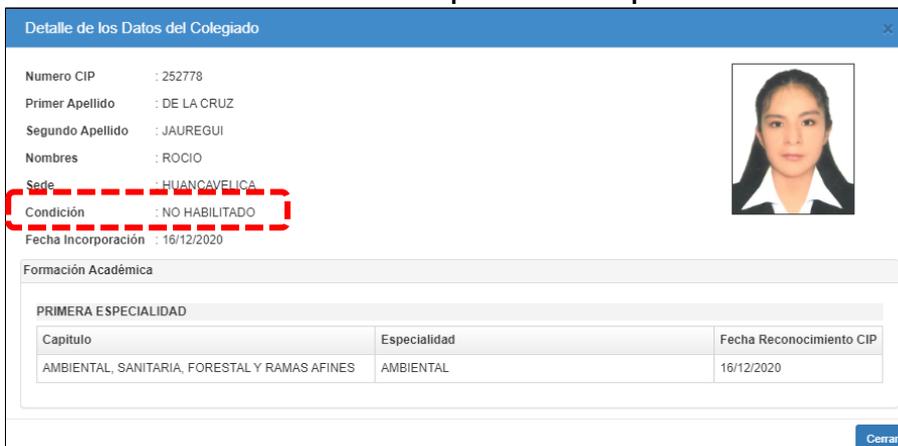
**Imagen n.º 2**  
**Consulta de habilidad de la Especialista de Impacto Ambiental**

De la verificación efectuada, en la página de búsqueda de colegiados del Colegio de Ingenieros del Perú, se advirtió que la Especialista en Impacto Ambiental de la Supervisión de Obra, no se encuentra habilitado, tal como se muestra en la imagen siguiente:

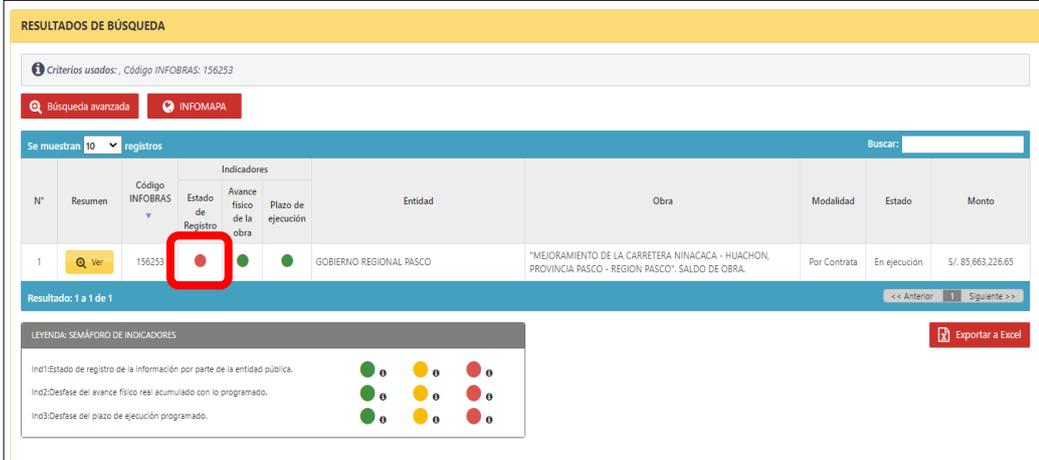
**Imagen n.º 4**  
**Estado del registro de la Obra en el INFObras**

Sin embargo, de la revisión efectuada al sistema informático INFObras, se advierte que el estado de registro se encuentra en color rojo de acuerdo al “Semáforo de indicadores” lo que significa avances desactualizados, situación que evidencia que la Entidad no ha actualizado el registro de información de la Obra, tal como lo señala la imagen siguiente:

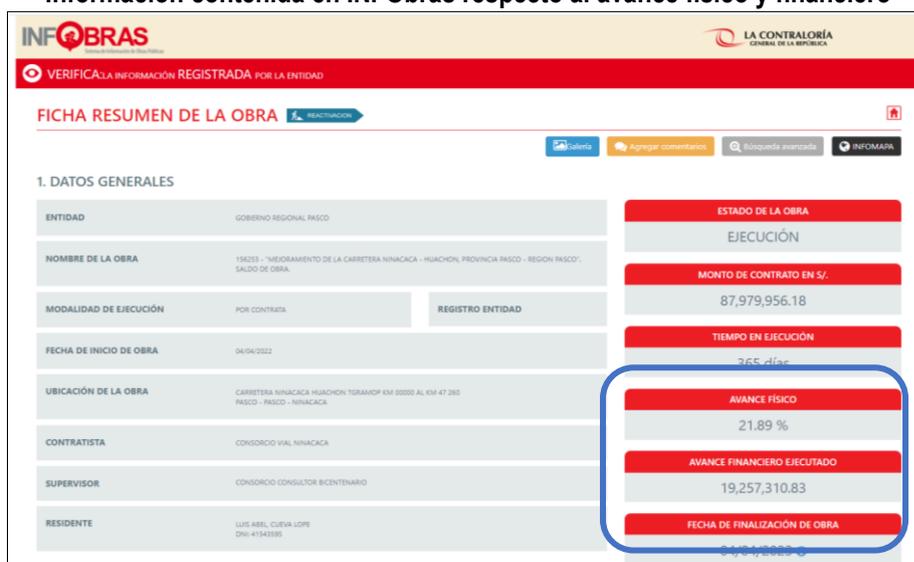
**Imagen n.º 5**  
**Información contenida en INFObras respecto al avance físico y financiero**

Asimismo, es de señalar que con carta n.º 055-2023/CCB-RL de 5 de junio de 2023, el Supervisor de la Obra remitió a la entidad la valorización n.º 11 de la Obra correspondiente al mes de mayo de 2023 con un avance físico de 32.511% y con un avance financiero de S/28 603 792,21; sin embargo, de la revisión efectuada al sistema informático INFObras en la sección 1. Datos Generales de la Ficha de Resumen de la Obra, se advierte que el avance físico se encuentra en 21.89% y el avance financiero ejecutado en S/19 257 310.83; y, en la sección 4. Datos técnicos de Obra, la línea de tiempo únicamente registra hasta la valorización n.º 9 correspondiente al mes de diciembre de 2022, tal como se muestra en las imágenes siguientes:
