**INFORME DE HITO DE CONTROL**  
**N° 11788-2023-CG/GRTA-SCC**

**“EJECUCIÓN, SUPERVISIÓN, RECEPCIÓN  
Y LIQUIDACIÓN DEL CONTRATO DE LA OBRA:  
MEJORAMIENTO DEL SERVICIO INSTITUCIONAL DE LA  
SEDE CENTRAL DEL GOBIERNO REGIONAL DE TACNA  
DEL DISTRITO DE TACNA - PROVINCIA DE TACNA,  
DEPARTAMENTO DE TACNA, CON CÓDIGO ÚNICO  
DE INVERSIONES N° 2455750”**

**HITO DE CONTROL N° 6**  
**RECEPCIÓN DE OBRA**

**TACNA, 28 DE JUNIO DE 2023**

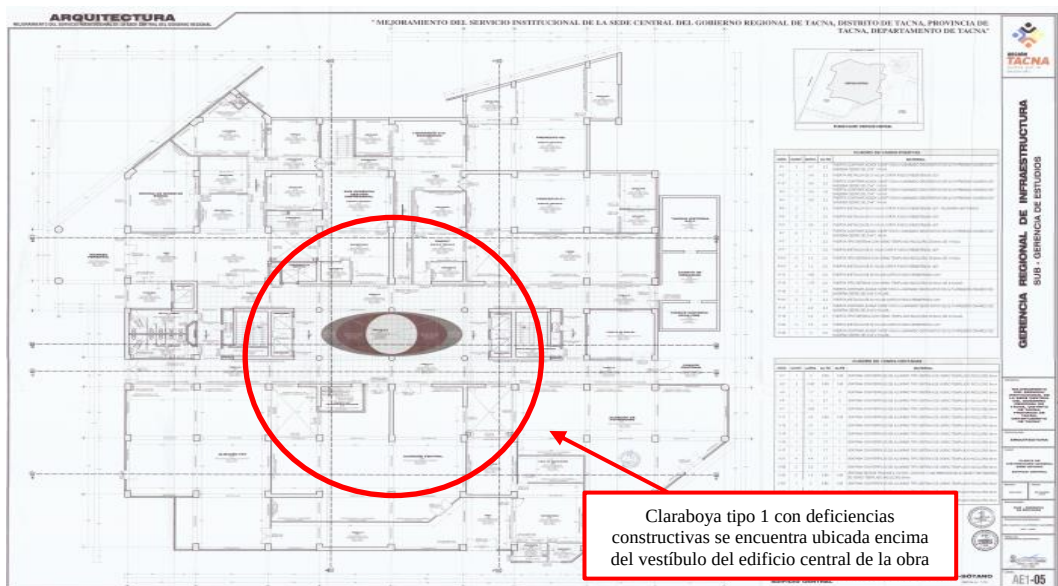
**Imagen n.º 9**  
**Claraboya tipo 1 ubicada encima del vestíbulo del edificio central de la obra**

En consecuencia, el deficiente proceso constructivo seguido para la instalación del policarbonato alveolar en la claraboya tipo 1, así como el mal estado de conservación de los capuchones y la silicona de las uniones en la citada claraboya, afectarían la calidad y vida útil de dicha cobertura, así como la zona central del vestíbulo del edificio central de la obra, puesto que dicha claraboya se encuentra en vestíbulo central del citado edificio, tal como se observa en la siguiente imagen:

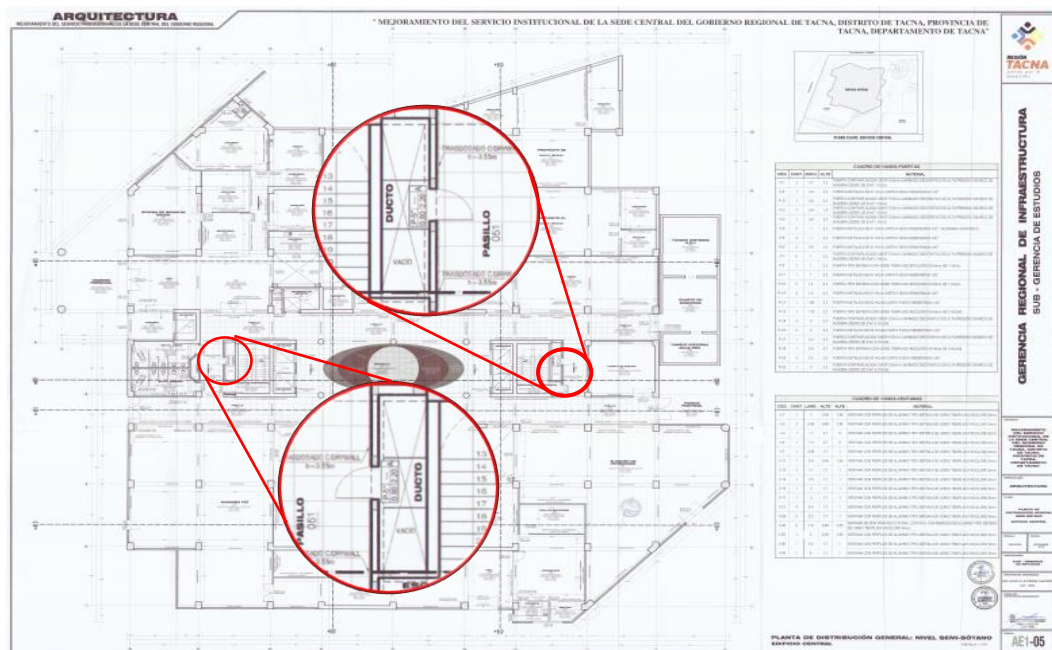
**Imagen n.º 20**

**Puertas metálicas corta fuego de una hoja sin punto de llave, que conducen a un ducto vertical en el semi-sótano del edificio central de la obra**

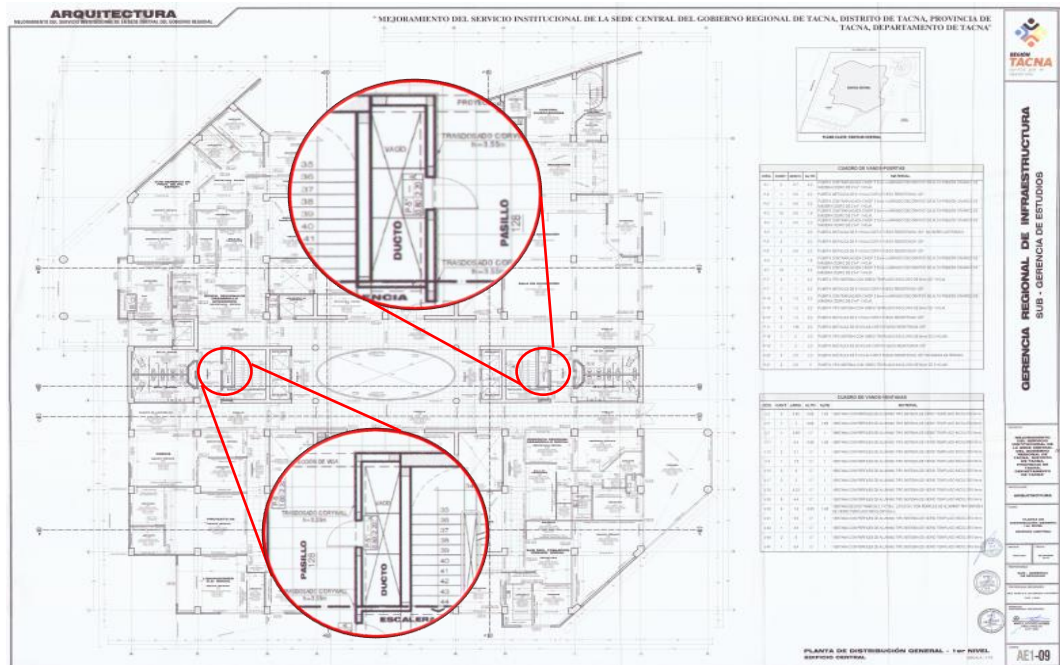
**Imagen n.º 21**

**Puertas metálicas corta fuego de una hoja sin punto de llave, que conducen a un ducto vertical en el primer nivel del edificio central de la obra**

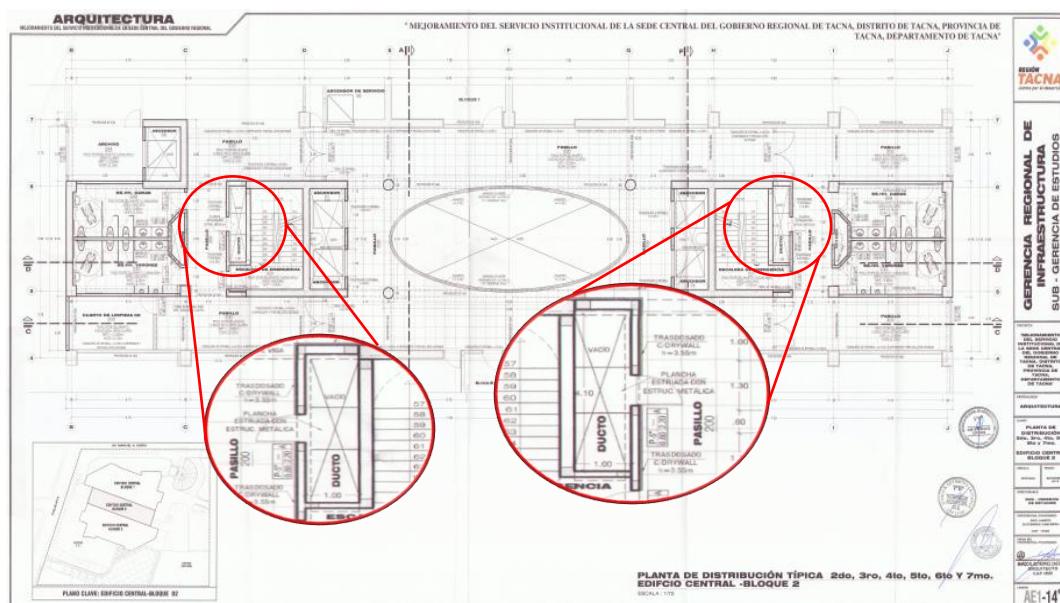
**Imagen n.º 22**

**Puertas metálicas corta fuego de una hoja sin punto de llave, que conducen a un ducto vertical en el segundo, tercer, cuarto, quinto, sexto y séptimo nivel del edificio central de la obra**

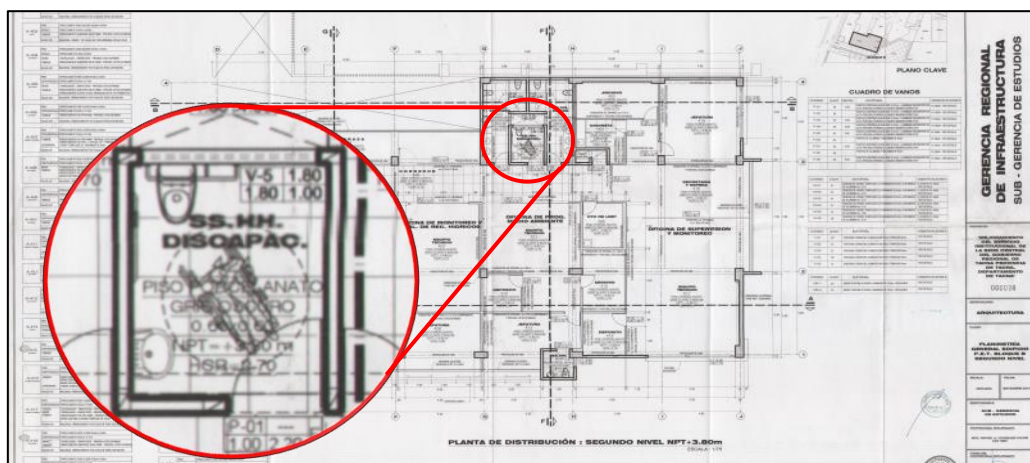
**Imagen n.º 32**

**Servicios higiénicos para discapacitado ubicado en el segundo y tercer nivel del edificio del PET**
