**INFORME DE HITO DE CONTROL**  
**N° 22989-2023-CG/GRCU-SCC**

**OBRA: “MEJORAMIENTO INTEGRAL DE LA VÍA EXPRESA  
DE LA CIUDAD DEL CUSCO: ÓVALO LOS LIBERTADORES –  
PUENTE COSTANERA – NODO VERSALLES”**

**HITO DE CONTROL N° 16 – AVANCE DE LA EJECUCIÓN DE  
OBRA AL MES DE SETIEMBRE DE 2023**

**CUSCO, 10 DE OCTUBRE DE 2023**

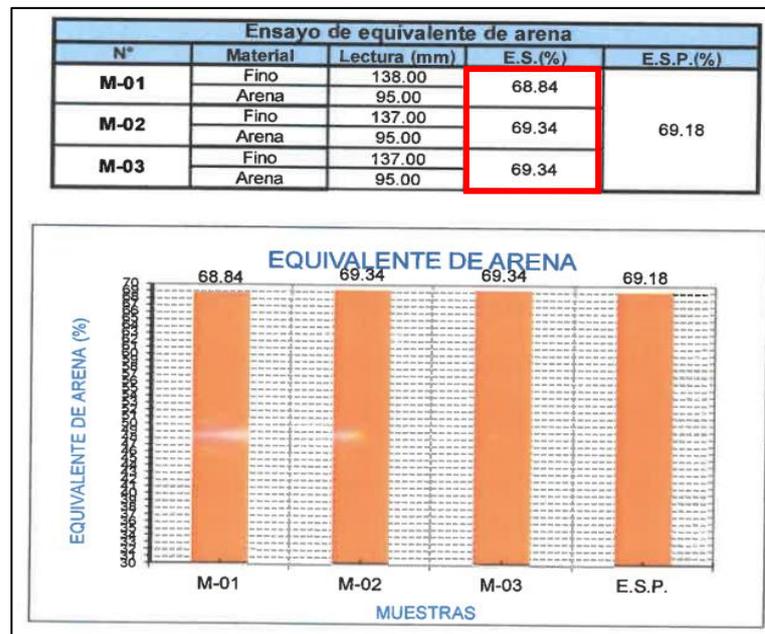
**IMAGEN N° 2**  
**ENSAYO DE EQUIVALENTE DE ARENA**

De lo expuesto se concluye que los valores de equivalente de arena obtenidos en el ensayo presentado con carta n.° 623-23-CGGC/COPESCO de 13 de setiembre de 2023, los cuales son M-01 = 68.84, M-02 = 69.34, M-03 = 69.34 y E.S.P. = 69.18; están por debajo de los requerimientos mínimos establecidos en la norma MTC E 114 y en el Expediente técnico (**para altitudes mayores a 3 mil msnm, el valor debe ser como mínimo 70**), con las implicancias de calidad que esto representa y según lo expuesto en la condición, cabe recalcar que lo que se busca es un equivalente de arena alto, pues cuanto mayor es este valor, más alta sería la calidad del material.

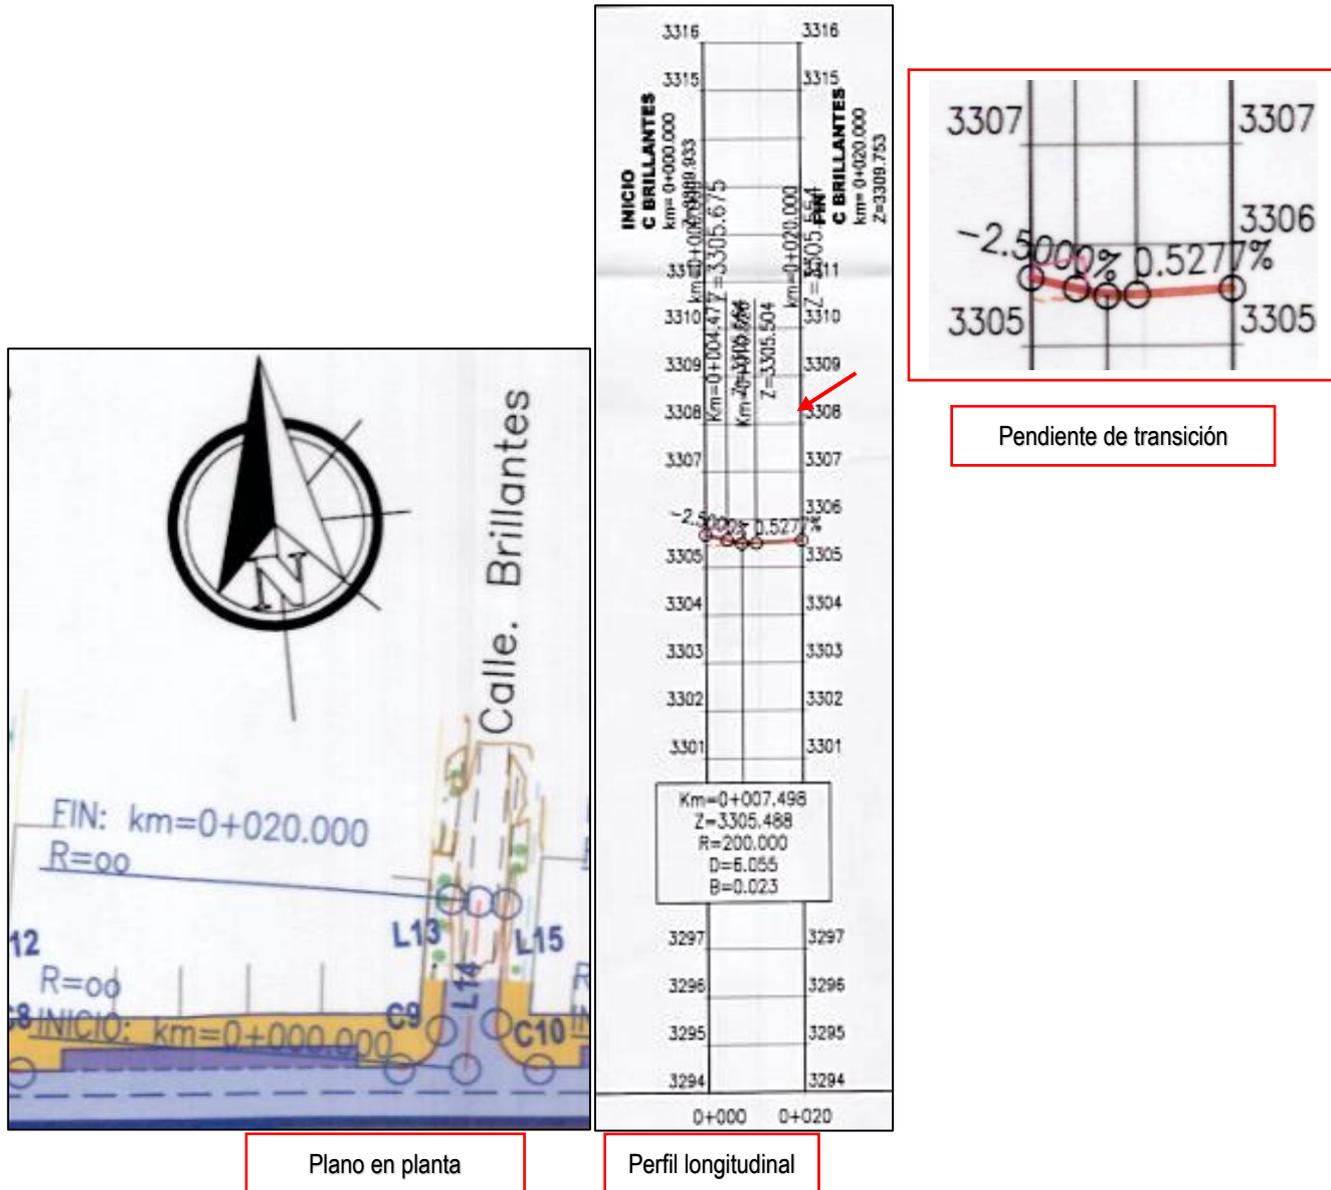
**IMAGEN N° 5**  
**PLANO EN PLANTA Y PERFIL CALLE "BRILLANTES"**

Al respecto, también se puede apreciar que la rasante de la Vía Expresa está por encima de la calle Brillantes, según los planos de trazo geométrico del expediente técnico aprobado (perfil longitudinal del eje de la calle Brillantes), teniendo un punto de inflexión en el Km 0+007.498 de transición a dicha calle (imagen n.º 5), sin embargo, el Proyectista no considero en este punto de inflexión un drenaje para la evacuación de aguas pluviales.

En consecuencia, de la revisión altimétrica de estas 3 calles se puede concluir que el expediente técnico no considero drenaje pluvial en estas calles transversales a la vía, lo mismo ocurriría en aquellas calles donde la rasante de la Vía Expresa, este por encima de la rasante de la vía transversal existente.

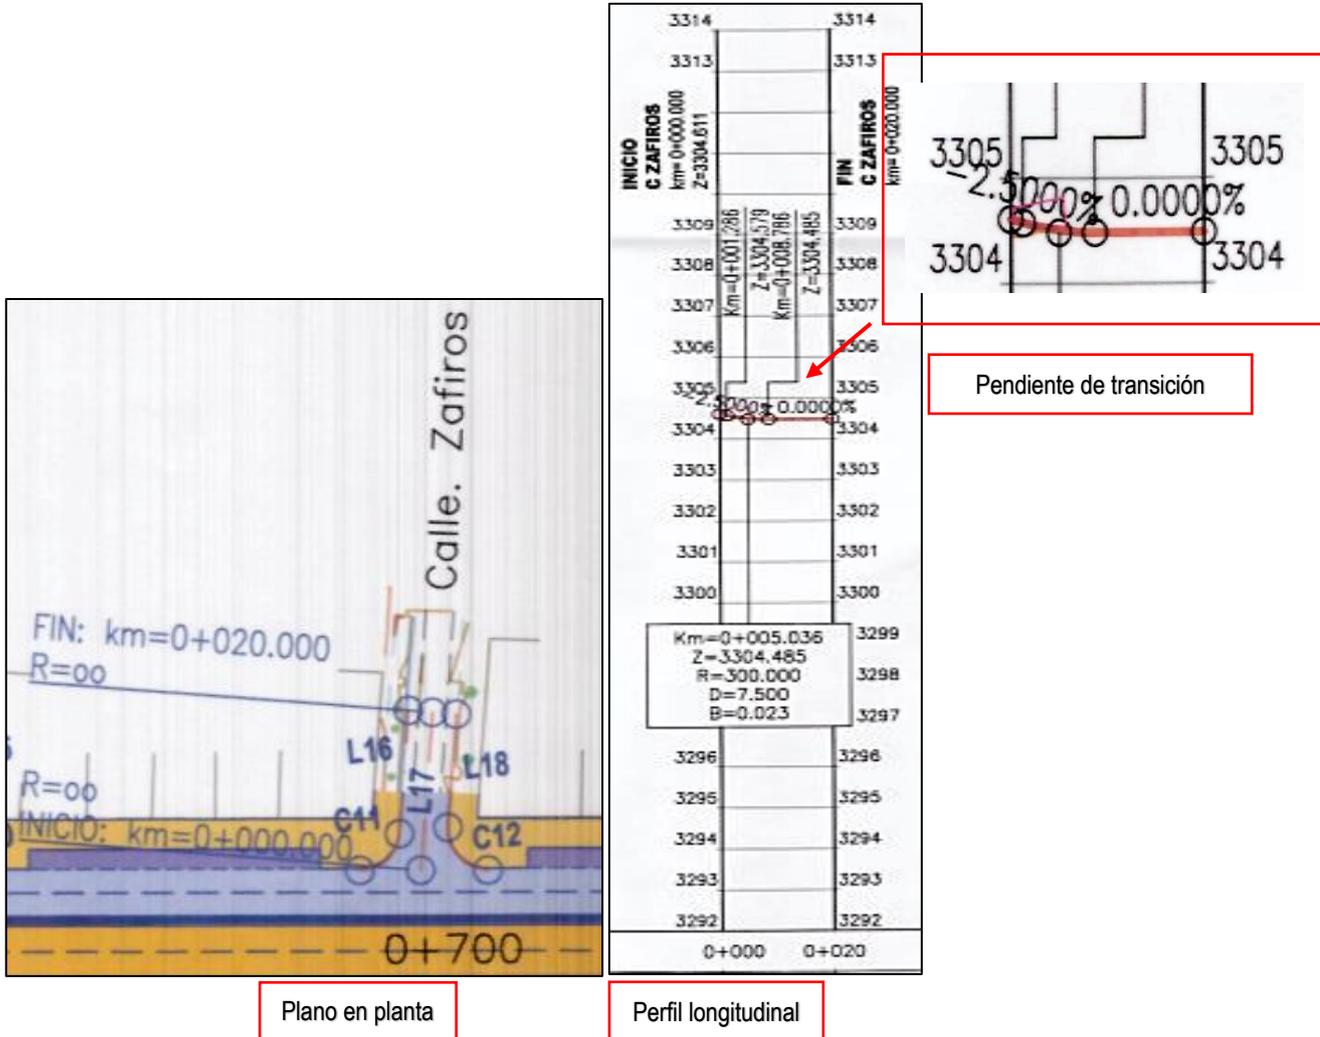
**IMAGEN N° 7**  
**PLANO EN PLANTA Y PERFIL CALLE “ZAFIROS”**

longitudinal del eje de la calle Zafiros), teniendo un punto de inflexión en el Km 0+005.036 de transición a dicha calle (imagen n.º 7), sin embargo, el proyectista no considero en este punto de inflexión un drenaje para la evacuación de aguas pluviales.

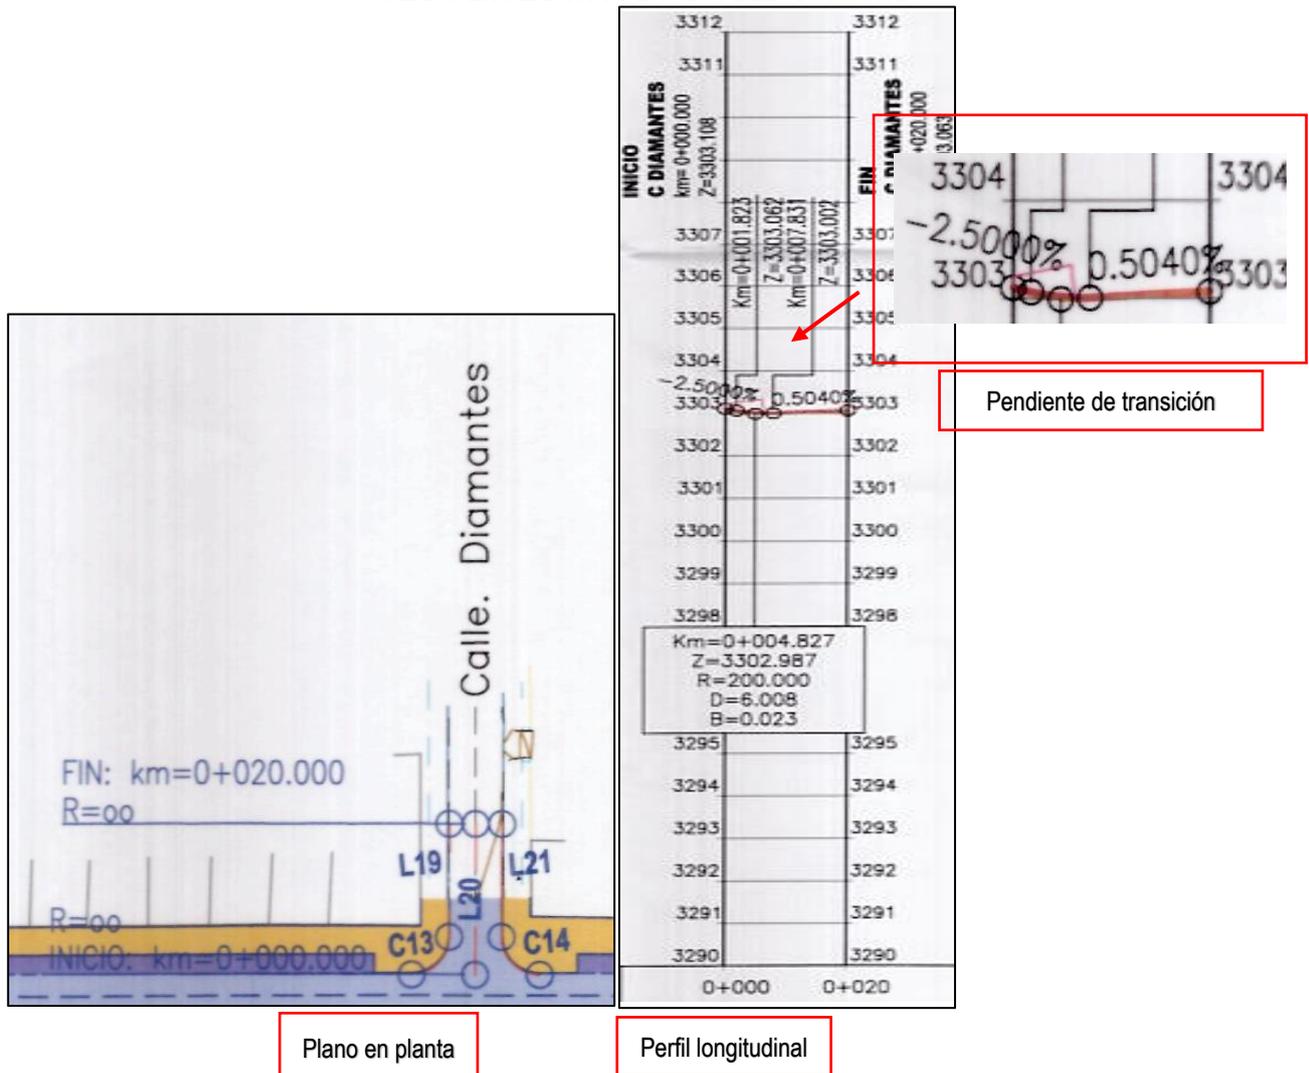
**IMAGEN N° 9**  
**PLANO EN PLANTA Y PERFIL CALLE "DIAMANTES"**

Al respecto, también se evidencia que la rasante de la Vía Expresa está por encima de la calle Diamantes, según los planos de trazo geométrico del expediente técnico aprobado (perfil longitudinal del eje de la calle Diamantes), teniendo un punto de inflexión en el Km 0+004.827 de transición a dicha calle (imagen n.º 9), sin embargo, el proyectista no considero en este punto de inflexión un drenaje para la evacuación de aguas pluviales.

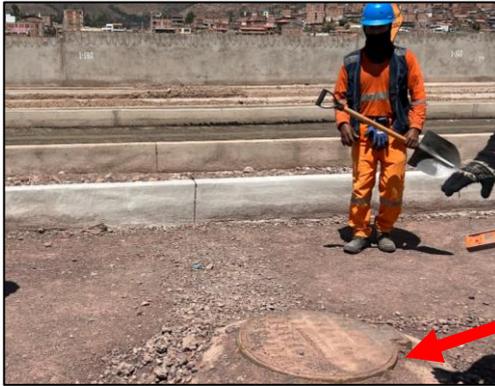
**IMAGEN N° 11**  
**TAPA DE BUZÓN UBICADO ENTRE LA PROGRESIVA 1+180 Y 1+200**

Sin embargo, de la revisión de las tapas de buzón de obra, se pudo constatar que dichos elementos presentan una inclinación de 0% con respecto a la sección transversal de la vía principal (lado izquierdo), tal como se aprecia en las imágenes siguientes:

Se evidenció que la tapa de buzón no cuenta con la pendiente de sección transversal de la vía donde está ubicada

En consecuencia, las tapas deberían presentar la misma inclinación de la sección transversal de la vía (2.5%), sin embargo, según lo evidenciando anteriormente, las tapas se colocaron con 0% de inclinación con respecto a la sección transversal de la vía principal (lado izquierdo), por tanto, quedaría expuesta la tapa 1.675 cm, con respecto al nivel de rasante de la vía, tal como se aprecia en la imagen n.º 6, lo cual afectaría la vida útil de la tapa del buzón, debido a que las llantas de los vehículos impactarían con la tapa de buzón expuesta, ocasionando el deterioro del elemento, asimismo el deterioro de las llantas de los vehículos.

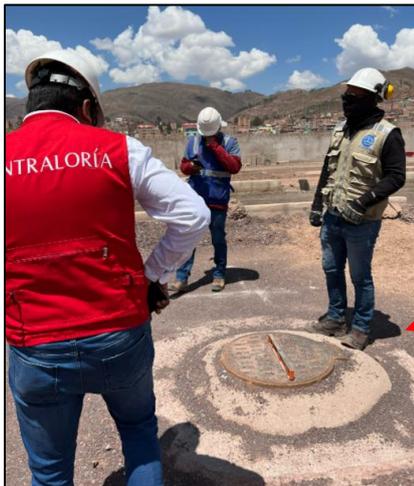
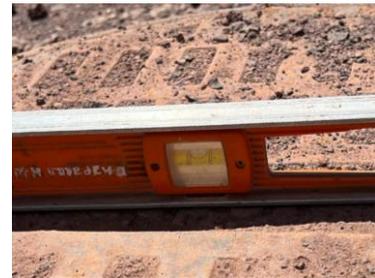
**IMAGEN N° 12**  
**TAPA DE BUZÓN UBICADO EN LA PROGRESIVA 1+280 Y 1+300**

Se evidenció que la tapa de buzón no cuenta con la pendiente de sección transversal de la vía donde está ubicada

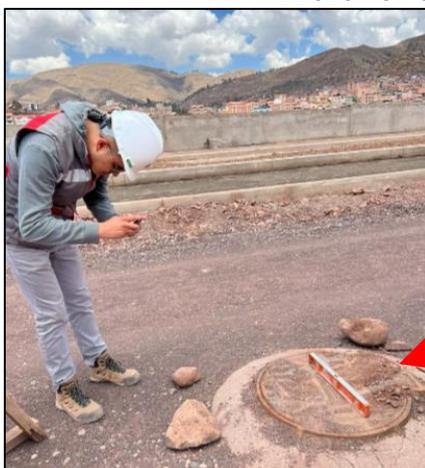
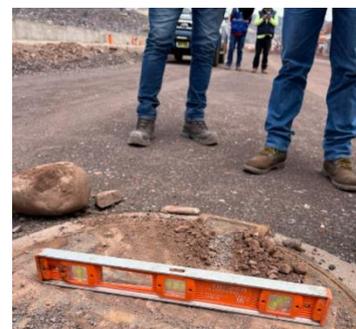
**IMAGEN N° 13**  
**TAPA DE BUZÓN UBICADO EN LA PROGRESIVA 1+380 Y 1+400**

Se evidenció que la tapa de buzón no cuenta con la pendiente de sección transversal de la vía donde está ubicada

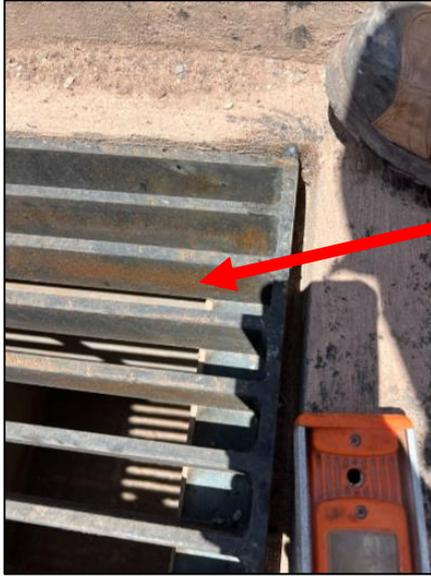
**IMAGEN N° 16**  
**REJILLA METÁLICA UBICADA EN LA PROGRESIVA 1+120**

Sobre el particular, del recorrido realizado se pudo constatar que se instalaron 2 rejilla metálicas en cajas de evacuación de aguas pluviales, en ese sentido se pudo observar que presentaban oxido en su superficie, y teniendo superficies que no contaban con capa de pintura, tal como se aprecia en las siguientes imágenes:

REJILLAS METÁLICAS CON PRESENCIA DE OXIDO EN SU SUPERFICIE

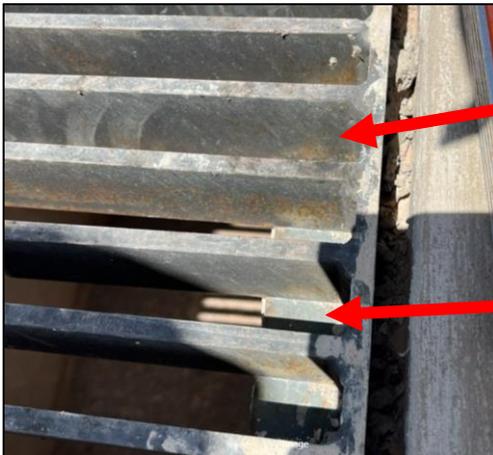
**IMAGEN N° 17**  
**REJILLA METÁLICA UBICADA EN LA PROGRESIVA 1+320**

REJILLAS METÁLICAS CON PRESENCIA DE OXIDO EN SU SUPERFICIE

ZONA EN LA CUAL NO CUENTA CON PINTURA ANTICORROSIVA

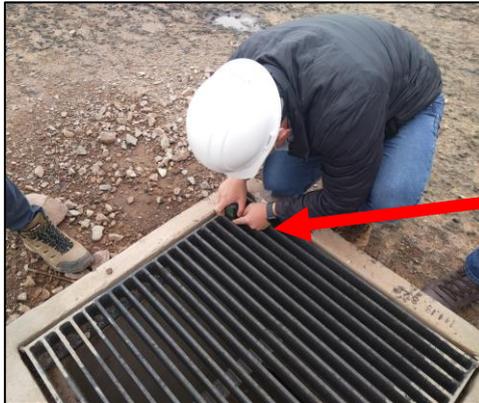
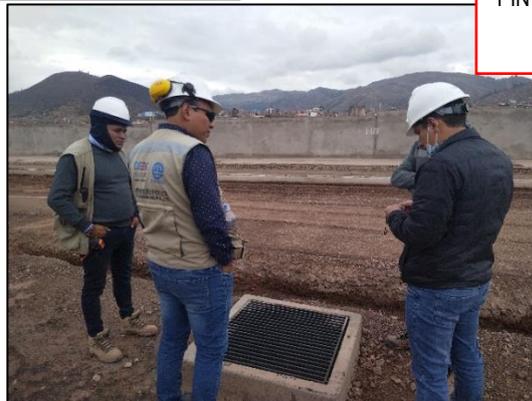
**IMAGEN N° 18**  
**REJILLA METÁLICA UBICADA EN LA PROGRESIVA 1+320**

- a) Con respecto a la rejilla metálica ubicada en la progresiva 1+120, el espesor de pintura de dicho elemento es de 3.7 mils (ver imagen n.º 18).
- b) Con respecto a la rejilla metálica ubicada en la progresiva 1+320, el espesor de pintura de dicho elemento es de 3.0 mils (ver imagen n.º 19).

RESULTADO DEL ESPESOR DE PINTURA 3.7 MILS

Sobre el particular, las especificaciones técnicas de pinturas para obras viales, aprobado mediante Resolución Directoral n.º 002-2013-MTC/14, establece que el espesor mínimo de recubrimiento de pintura debe ser de 8.5 mils, esto para garantizar una protección anticorrosiva

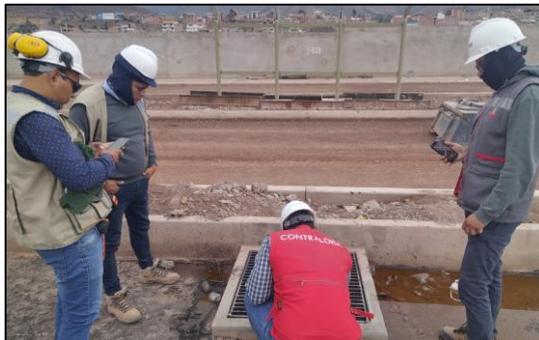
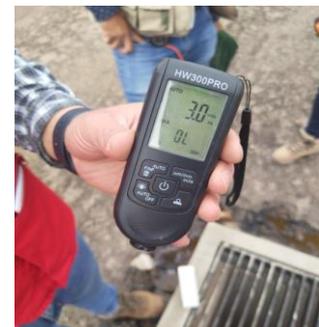
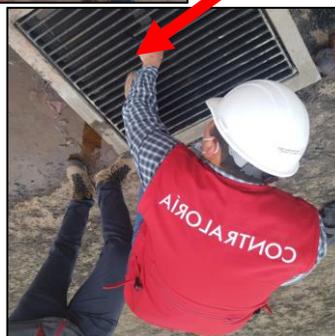
**IMAGEN N° 19**  
**REJILLA METÁLICA UBICADA EN LA PROGRESIVA 1+320**

RESULTADO DEL ESPESOR DE PINTURA 3.0 MILS

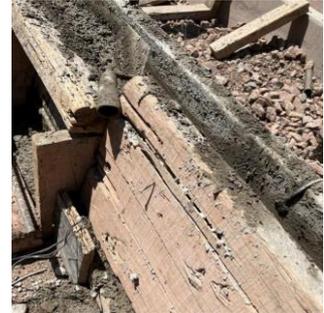
**IMAGEN N° 24**  
**ENCOFRADO DE SARDINELES EN OBRA**

- c) En ese sentido, a fin de ver el motivo por el cual se tienen estas deficiencias en el acabado de los sardineles, se observó un encofrado con madera desgastada y astillada, asimismo no cuentan con barotes ni separadores que permitan garantizar un alineamiento y dimensión adecuado del sardinel (ver gráfico n.º 2), dificultando a los operarios realizar el alineamiento correspondiente (ver imagen n.º 24), al respecto la norma E.060 precisa que los encofrados deberán permitir obtener una estructura que cumpla con los perfiles, niveles, alineamientos y dimensiones de los elementos, en sentido, al usar maderas que habrían cumplido su periodo de uso, no permite cumplir con las dimensión y alineamiento de dichos elementos.

MADERA ASTILLADA QUE NO PERMITE REALIZAR UN BUEN ALINEAMIENTO DEL SARDINEL

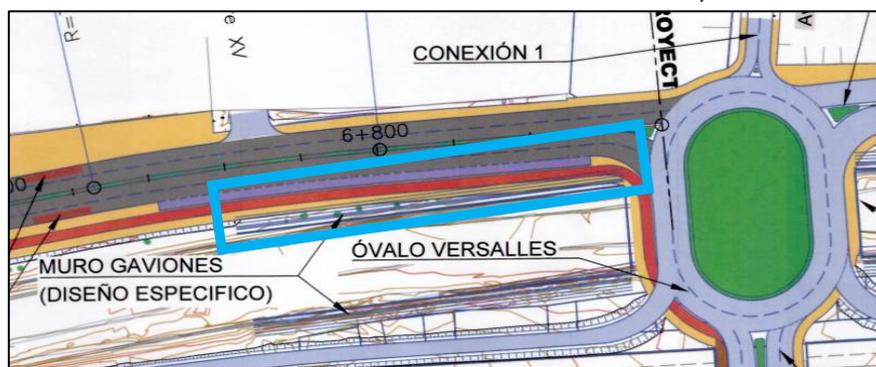
**IMAGEN N° 27**  
**UBICACIÓN DE INTERCEPTOR GENERAL SIN DEFENSA RIBEREÑA, TRAMO 6+840 A 6+870**

Durante la visita de inspección realizada el 18 de setiembre de 2023, se observó el tramo 6+840 al 6+870, donde se visualiza la socavación de la base de la estructura de protección del interceptor general, a continuación, se muestra la ubicación de lo referido en la imagen siguiente:

De la inspección visual, se observa el tramo próximo al Óvalo del Nodo Versalles entre las progresivas 6+840 km al 6+870 km, en el cual se ha realizado trabajos de excavación con maquinaria pesada (excavadora tipo oruga), lo que ha generado el ingreso de las aguas del río Huatanay, tomando en consideración que la estabilidad de una ladera depende de la resistencia a cortante del terreno y que dicha resistencia disminuye en presencia de agua, se ha iniciado la socavación del material de base de la estructura, tal como se puede apreciar en las fotografías siguientes:

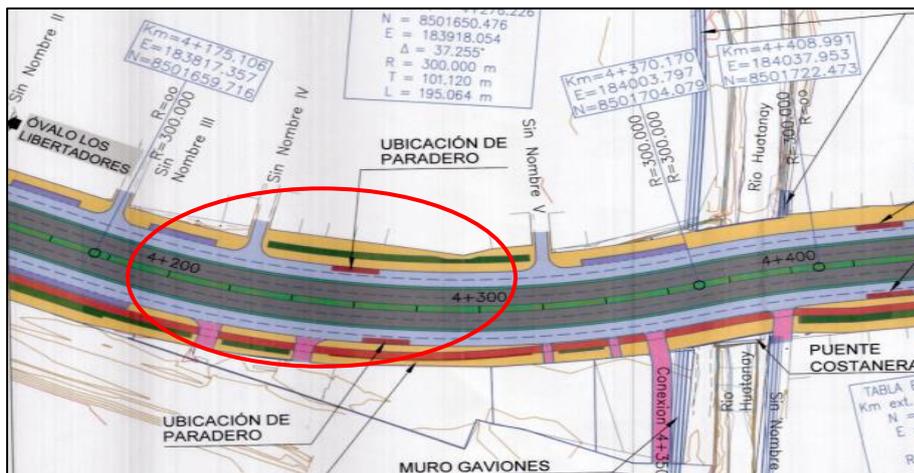
**IMAGEN N° 28**  
**UBICACIÓN DE ESTANCAMIENTO DE AGUAS**

Por otro lado, la estructura (cimentación) del canal está siendo afectada, debido a la saturación del terreno (base y sub base), y la pérdida de la compactación, lo que podría generar la socavación del mismo y posibles asentamientos diferenciales en dicho tramo. Asimismo, se debe mencionar que estas zanjas están abiertas debido a la falta de implementación de un sistema de evacuación de aguas subterráneas y su posterior conformación de base y subbase por parte del Contratista.

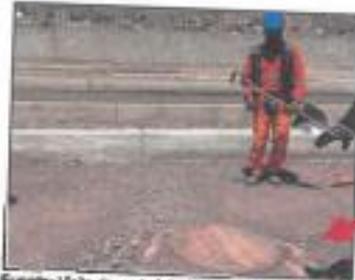
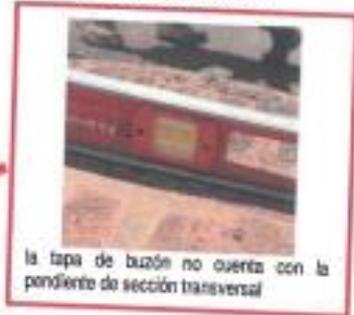
**IMAGEN N° 1**  
**TAPA DE BUZÓN UBICADO ENTRE LA PROGRESIVA 1+180 Y 1+200**

la tapa de buzón no cuenta con la pendiente de sección transversal

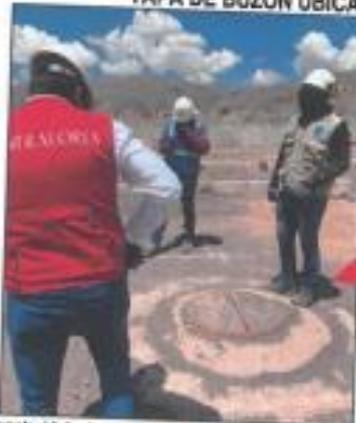
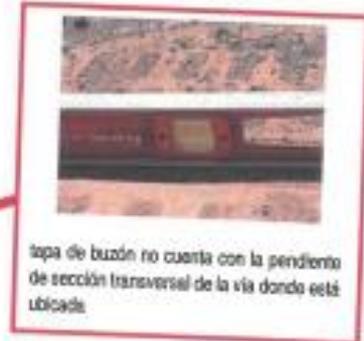
**IMAGEN N° 2**  
**TAPA DE BUZÓN UBICADO EN LA PROGRESIVA 1+280 Y 1+300**

tapa de buzón no cuenta con la pendiente de sección transversal de la vía donde está ubicada.

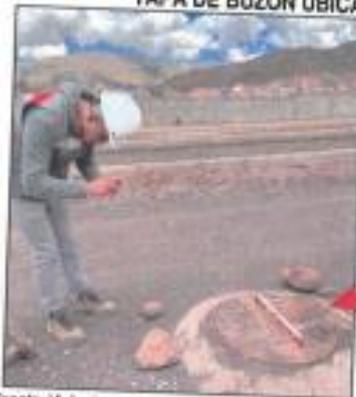
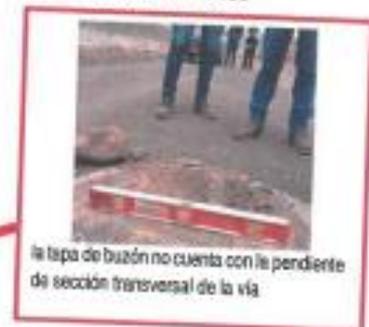
**IMAGEN N° 3**  
**TAPA DE BUZÓN UBICADO EN LA PROGRESIVA 1+380 Y 1+400**

la tapa de buzón no cuenta con la pendiente de sección transversal de la vía

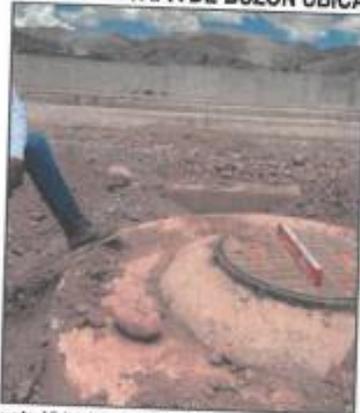
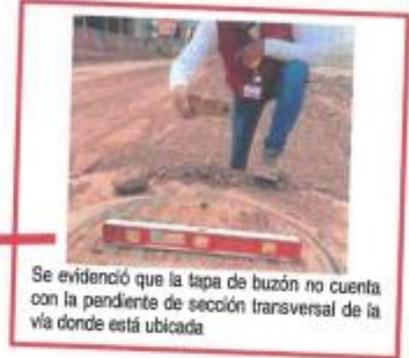
**IMAGEN N° 4**  
**TAPA DE BUZÓN UBICADO EN LA PROGRESIVA 1+500 Y 1+520**

Se evidenció que la tapa de buzón no cuenta con la pendiente de sección transversal de la vía donde está ubicada

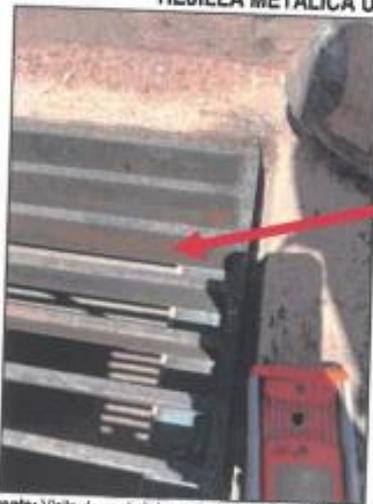
**IMAGEN N° 5**  
**REJILLA METÁLICA UBICADA EN LA PROGRESIVA 1+120**

2. Con fecha 18 de setiembre de 2023, se pudo constatar que se instalaron 2 rejilla metálicas en cajas de evacuación de aguas pluviales, en ese sentido se pudo observar que presentaban oxido en su superficie, y teniendo superficies que no contaban con capa de pintura, tal como se aprecia en las siguientes imágenes:

REJILLAS METÁLICAS CON PRESENCIA DE OXIDO EN SU SUPERFICIE

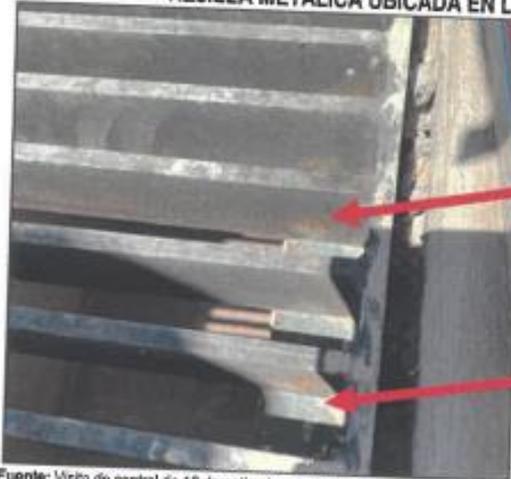
**IMAGEN N° 6**  
**REJILLA METÁLICA UBICADA EN LA PROGRESIVA 1+320**

REJILLAS METÁLICAS CON PRESENCIA DE OXIDO EN SU SUPERFICIE

ZONA EN LA CUAL NO CUENTA CON PINTURA ANTICORROSIVA

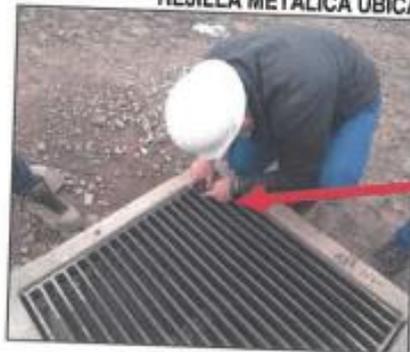
**IMAGEN N° 7**  
**REJILLA METÁLICA UBICADA EN LA PROGRESIVA 1+320**

- a) Con respecto a la rejilla metálica ubicada en la progresiva 1+120, el espesor de pintura de dicho elemento es de 3.7 mils (ver imagen n.º7)
- b) Con respecto a la rejilla metálica ubicada en la progresiva 1+320, el espesor de pintura de dicho elemento es de 3.0 mils (ver imagen n.º8)

RESULTADO DEL ESPESOR DE PINTURA 3.7 MILS

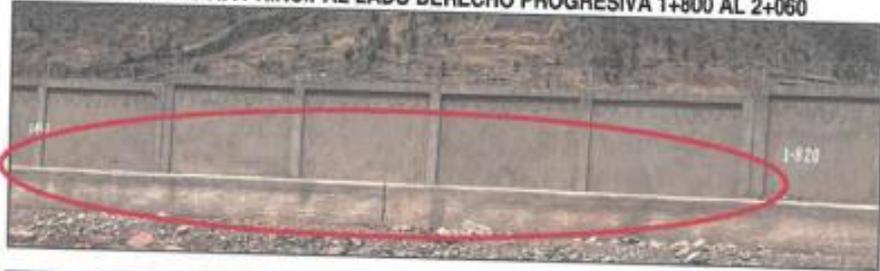
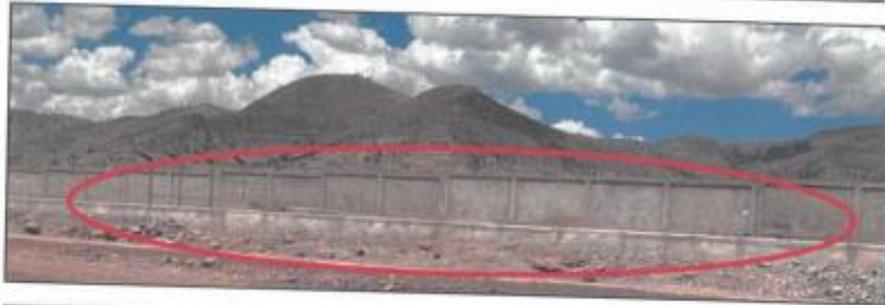
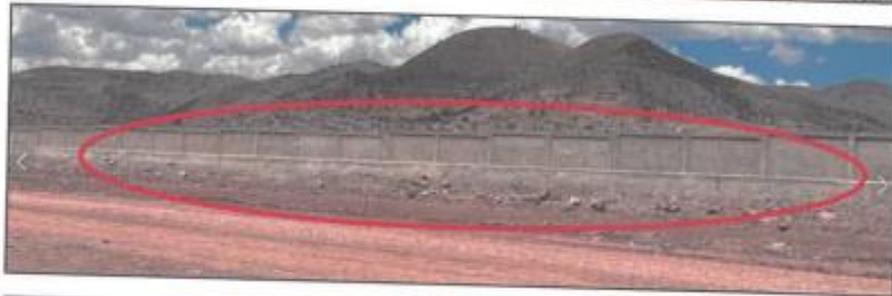
**IMAGEN N° 9**  
**SARDINEL DE VÍA PRINCIPAL LADO DERECHO PROGRESIVA 1+800 AL 2+060**

4. Asimismo, el 19 de setiembre de 2023, se procedió a revisar el acabado de los sardines de la vía principal lado derecho, se pudo evidenciar que existen sardineles que presentar un acabado defectuosos, en los tramos comprendidos entre la progresiva 1+800 al 2+060, y en tramo de la progresiva 2+400 al 3+140, tal como se muestra en las siguientes imágenes:

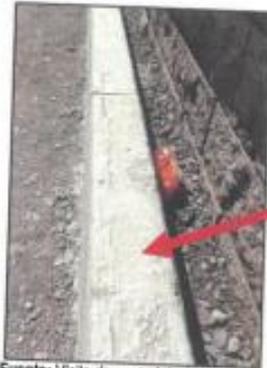
DEFICIENCIAS EN EL ACABADO DE SARDINEL

SARDINE CON UN ACABADO RUGOSO

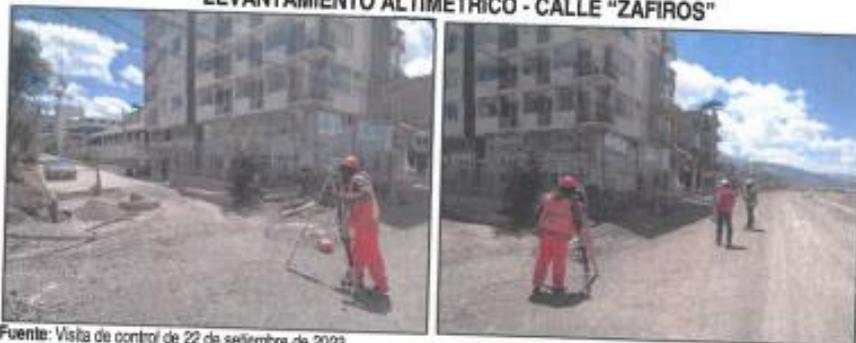
**IMAGEN N° 18**  
**LEVANTAMIENTO ALTIMÉTRICO - CALLE "ZAFIROS"**

- **Respecto a la calle Zafiros**  
Se verificó los niveles de vía según el expediente técnico aprobado, así como los niveles existentes en la calle Zafiros, los cuales fueron plasmados en el plano elaborado por la comisión de control.

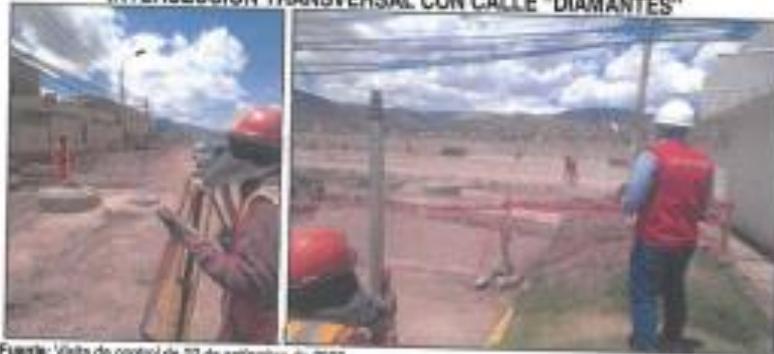
**IMAGEN N° 20**  
**INTERSECCIÓN TRANSVERSAL CON CALLE "DIAMANTES"**

Se verificó los niveles de vía según el expediente técnico aprobado, así como los niveles existentes en la calle Diamantes, los cuales fueron plasmados en el plano elaborado por la comisión de control.

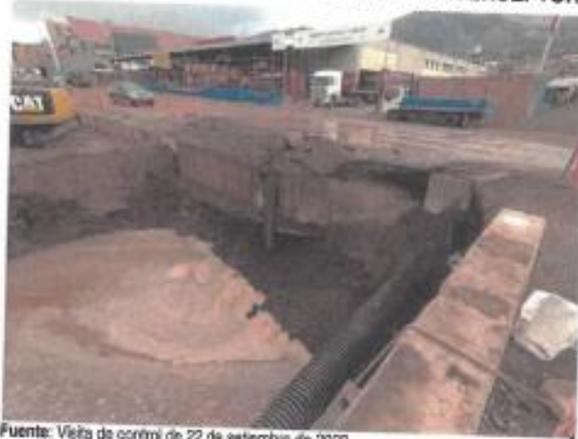
10. Trabajos de excavación con maquinaria pesada (próximo al Nudo Versailles), para la ejecución de muro de gaviones, ha generado la socavación de la base de la estructura de protección del interceptor general.

**IMAGEN N° 22**  
**SOCAVACIÓN DE ESTRUCTURA DE PROTECCIÓN DE INTERCEPTOR GENERAL**

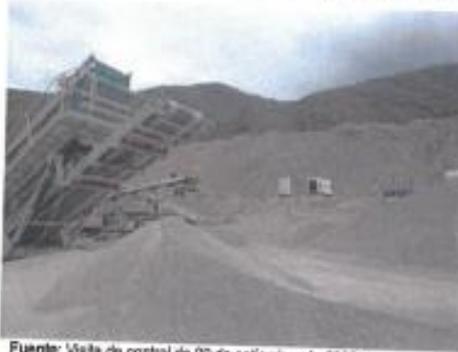
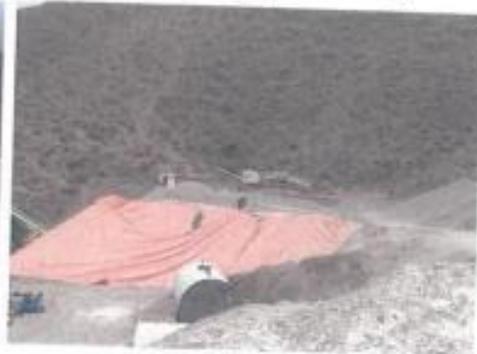
11. Planta de asfalto, no cuenta con el área suficiente para realizar trabajos de lavado de materiales, asimismo no cuenta con un sistema de evacuación de aguas producto de este lavado de materiales, por lo que solo se realizan trabajos de venteo de materiales y recubrimiento para evitar su contaminación.

**IMAGEN N° 23**  
**VISTAS DE LA PLANTA DE ASFALTO, VENTEO Y TAPADO DE MATERIAL (AGREGADOS)**

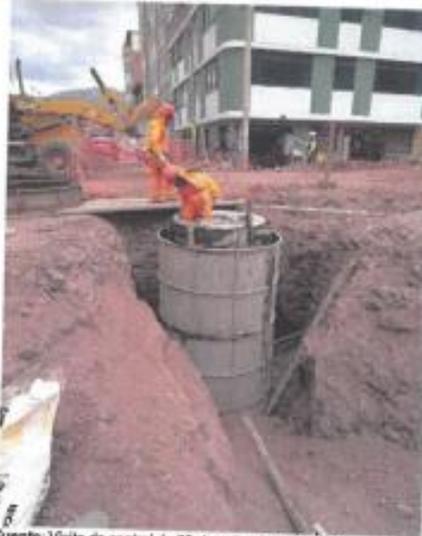
13. Trabajos de altura en la progresiva 4+580 km (altura mayor a 3 m), si los implementos de seguridad, tal como se puede observar en la fotografía siguiente:

**IMAGEN N° 25**  
**TRABAJOS DE ALTURA EN CONSTRUCCIÓN DE BUZONES**

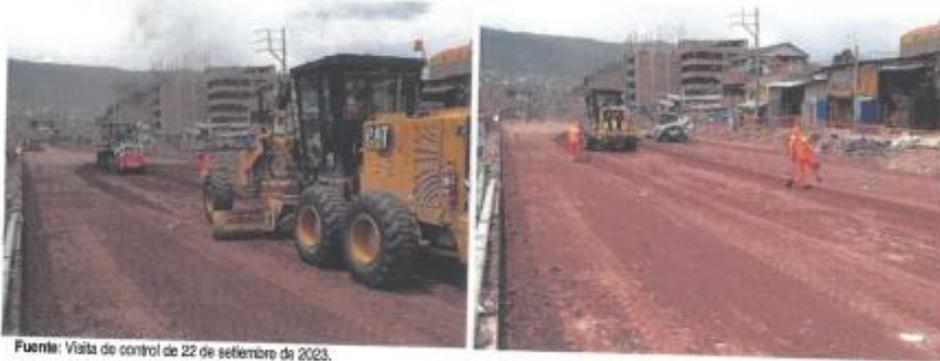
14. Trabajos de conformación de base y subbase con maquinaria pesada en el tramo comprendido entre las progresivas, sin contar con vigías de seguridad, son un riesgo para el personal obrero.

**IMAGEN N° 26**  
**TRABAJOS DE CONFORMACIÓN DE BASE Y SUBBASE CON MAQUINARIA PESADA**

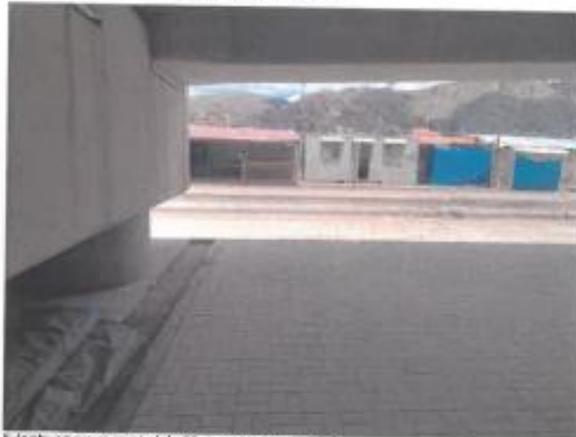
17. El by pass del ovalo libertadores no cuenta con un sumidero transversal de aguas pluviales en su interior, considerando que la pendiente es solo en una dirección y que no cuenta con bombeos laterales, se hace necesario su implementación, tal como se puede observar en la fotografía siguiente:

**IMAGEN N° 29**  
**INTERIOR DEL BY PASS DEL OVALO LIBERTADORES NO CUENTA CON UN SUMIDERO TRANSVERSAL DE AGUAS PLUVIALES**
