**INFORME DE HITO DE CONTROL**  
**N° 11262-2023-CG/GRLIB-SCC**

**OBRA: "RECONSTRUCCIÓN DE LAS VÍAS URBANAS**  
**TRAMO 1-1344 AVENIDA JUAN PABLO, TRAMO 1-1345**  
**AVENIDA LARCO Y TRAMO 1-1342 AVENIDA BOLIVIA DEL**  
**DISTRITO DE VÍCTOR LARCO HERRERA, TRUJILLO, LA**  
**LIBERTAD"**

**HITO DE CONTROL N° 6**  
**EJECUCIÓN DE LA OBRA - TERCERA VISITA**

**PERÍODO DE EVALUACIÓN DEL HITO DE CONTROL:**  
**DEL 9 AL 22 DE MAYO DE 2023**

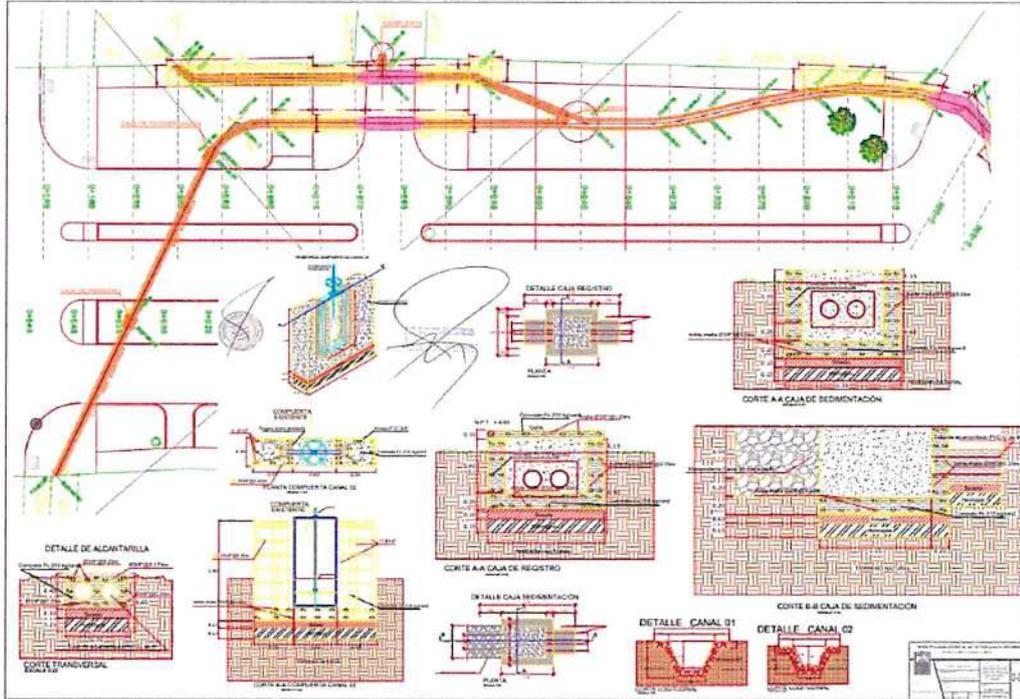
Imagen n.º 2  
Plano CI-01 "Proyección de pontones y canal en intersecciones"

Al respecto, a continuación, se presentan los planos CI-01 “Proyección de pontones y canal en intersecciones” y CI-02 “Planta Canal, Pontón y Detalles de Alcantarilla”, en los que únicamente se aprecia el canal existente, los pontones a ejecutar y las secciones transversales del canal de mampostería de piedra, sin determinar la ubicación exacta en donde se ejecutarían las partidas de revestimiento de canal con mampostería de piedra:

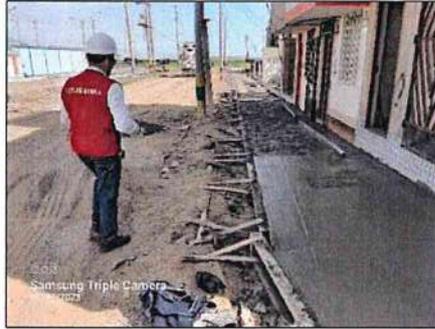
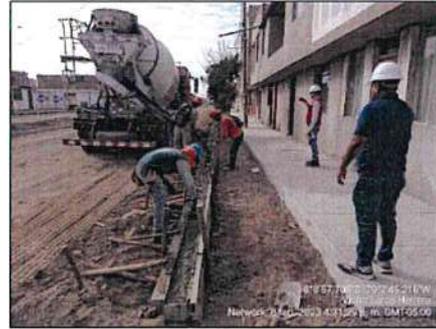
Las actividades en ejecución fueron de encofrado y vaciado de concreto en veredas y sardineles.

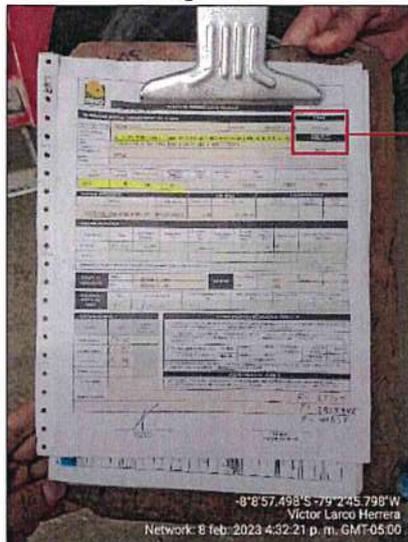
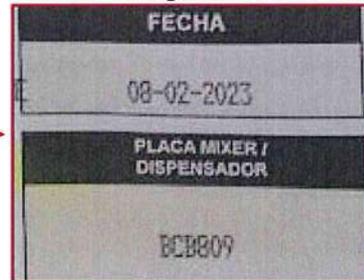
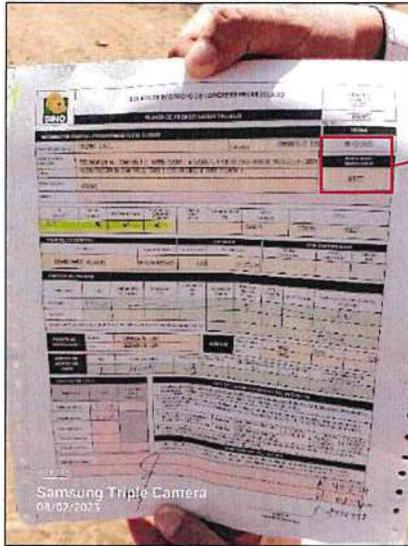
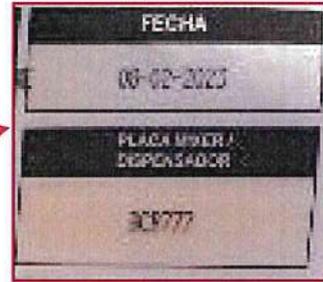
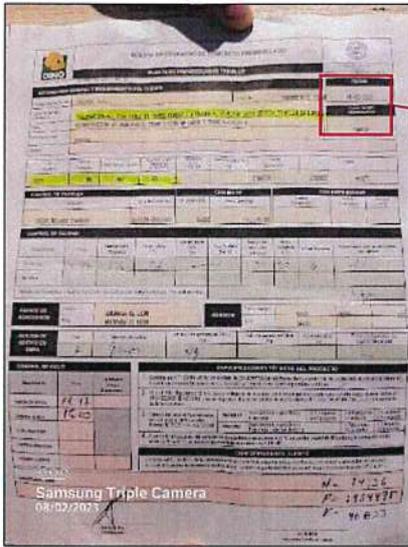
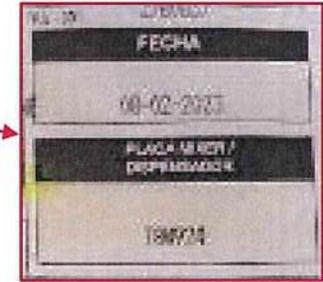
Durante la precitada visita de inspección se verificó que el concreto utilizado en las veredas y sardineles estaba siendo proveído por la empresa DINO a través de camiones mezcladores (mixers), cuyas boletas de despacho de concreto se muestran a continuación:

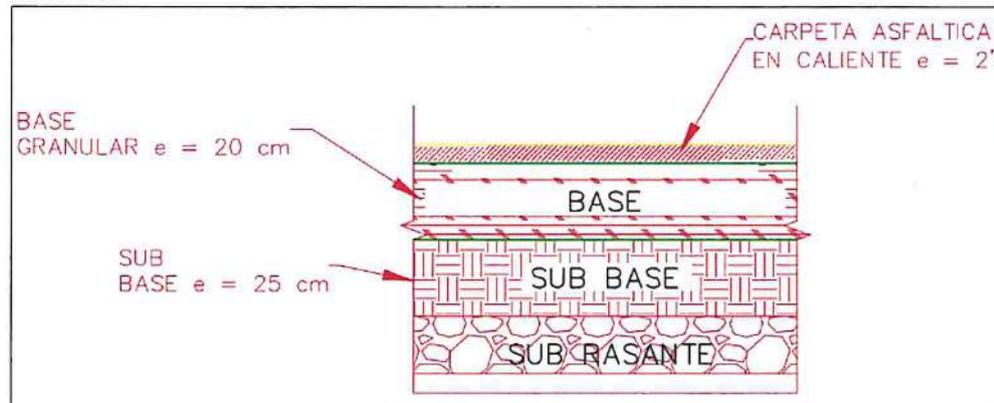
**Plano CA-01**

Los hechos advertidos afectan la calidad, el costo, el plazo y la vida útil de la obra.

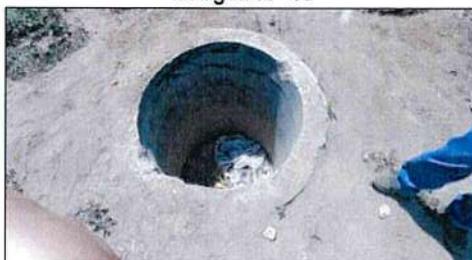
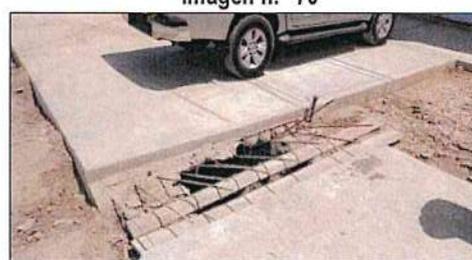
Esta situación se corrobora en las imágenes que se muestran a continuación, en las que se evidencia las condiciones de inseguridad en las que se encuentran las avenidas Bolivia y Juan Pablo II:
