INFORME DE VISITA DE CONTROL
N° 23467-2023-CG/GRLIB-SVC

**“LIQUIDACIÓN Y OPERATIVIDAD DE LA OBRA:
“CREACIÓN DEL PASEO RECREATIVO DE LA AVENIDA
LARCO ENTRE AVENIDA COLON Y AVENIDA 02 DE MAYO,
DISTRITO DE VÍCTOR LARCO HERRERA – PROVINCIA DE
TRUJILLO – DEPARTAMENTO LA LIBERTAD”**

**PERÍODO DE EVALUACIÓN:
DEL 17 AL 23 DE OCTUBRE DE 2023**

TRUJILLO, 30 DE OCTUBRE DE 2023

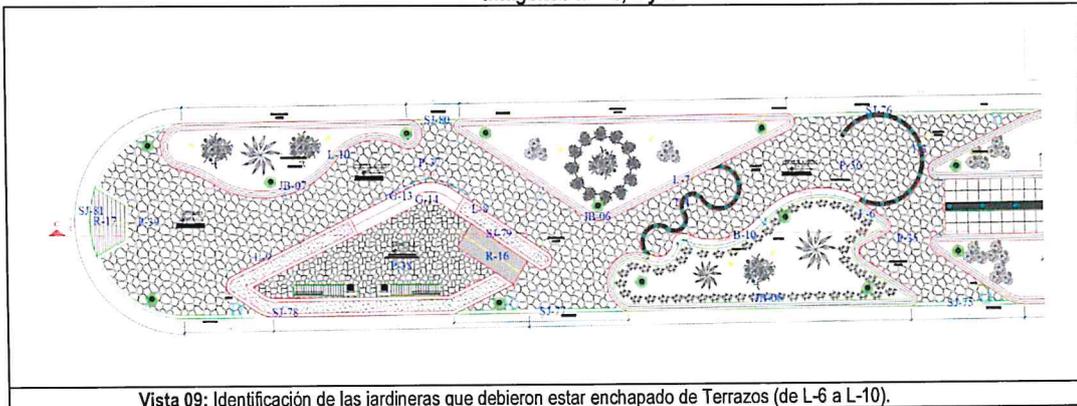
De la revisión al plano "M-01 denominado Plano de metrados" y, a la planilla de metrados del expediente técnico, se aprecia que las jardineras identificadas con las nomenclaturas L1, L2, L3, L4, L5, L6, L7, L8, L9 y L10, debieron estar enchapado de terrazo; como se muestra a continuación:

Vista 09: Identificación de las jardineras que debieron estar enchapado de Terrazos (de L-6 a L-10).

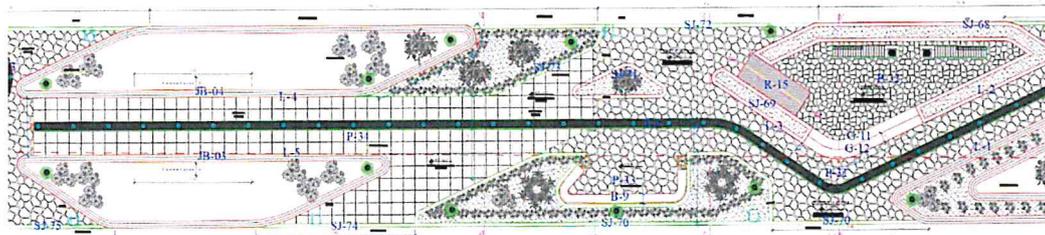
Vista 10: Identificación de las jardineras que debieron estar enchapado de Terrazos (L-2, L-4 y L-5).

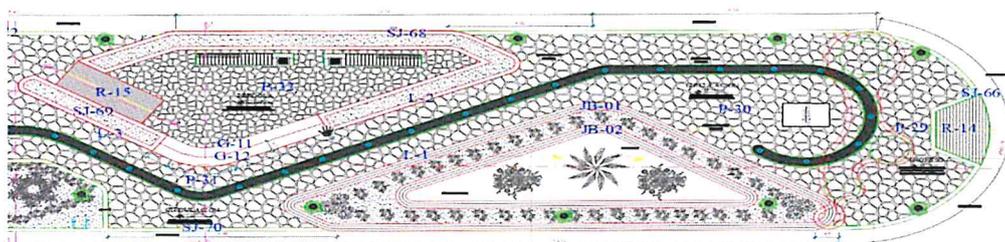
Vista 11: Identificación de las jardineras que debieron estar enchapado de Terrazos (L-1, y L-3).

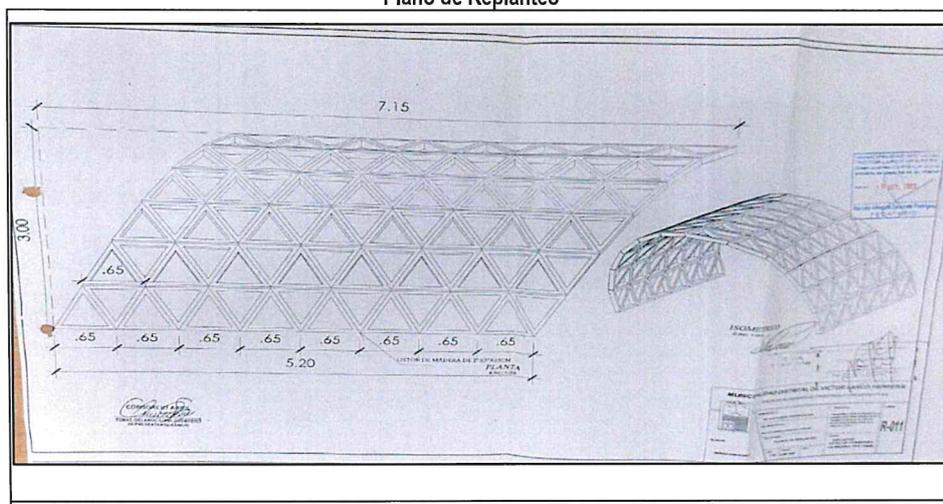
Imagen n.º 4
Plano de Replanteo

El expediente técnico de la obra contemplaba entre otros, la ejecución de las partidas 10.01 SUM. E INST. DE PERGOLA CENTRAL SEGÚN DISEÑO (1 unidad); 10.02 SUM. E INST. DE PERGOLA TIPICA SEGÚN DISEÑO (3 unidades); 10.04 SUM. E INST. DE MACETERO TIPO 1 (9 unidades); 10.05 SUM. E INST. DE MACETERO TIPO 2 (2 unidades); 10.06 SUM. E INST. DE COBERTURA DE MADERA TIPO TUNEL (1 unidad); 10.07 SUM. E INST. DE PORTICO DE INGRESO (1 unidad); 10.08 SUM. E INST. DE PERGOLA TIPO 1 (1 unidad), cuyas especificaciones técnicas establecen que dichos trabajos comprenden el suministro y colocación de acuerdo a los detalles de los planos; cabe precisar que de la revisión a los planos del expediente técnico, no se evidencio el plano correspondiente al detalle de la cobertura de madera tipo túnel; empero, en la liquidación el contratista alcanzo el plano "R-011 denominado Replanteo Detalles cobertura de Madera tipo Tunel", el cual indica que la citada cobertura debería tener el siguiente dimensionamiento; ancho de 5,20 metros, alto de 3 metros y que cada triangulo del diseño debería tener una base de 0,65 cm como se muestra en la imagen siguiente:

Vista 22: Vista de los detalles del plano de replanteo.

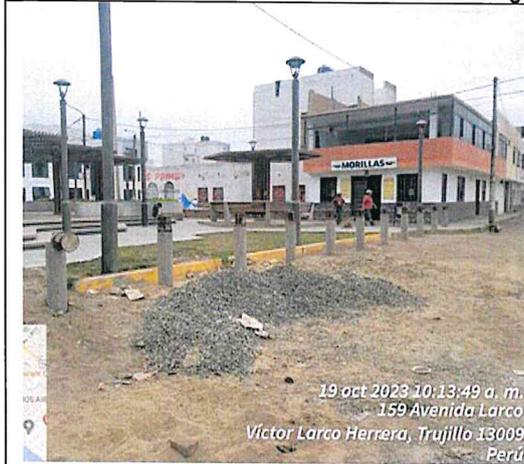
Del mismo modo, se verificó la existencia de 26 bolardos con luminarias led, de los 31 bolardos considerados en el expediente técnico, ubicados en las intersecciones de la av. Larco con Calle Hermanos Pinzón y calle Mathey (22 unidades) y en la parte Central de la Pérgola (4 unidades), los mismos que se encuentran deteriorados debido a la presencia de corrosión y algunos desmontajes de sus luminarias.

Vista 47: Vista de los bolardos con luminarias led ubicados en la av. Larco con la Calle Mathey.

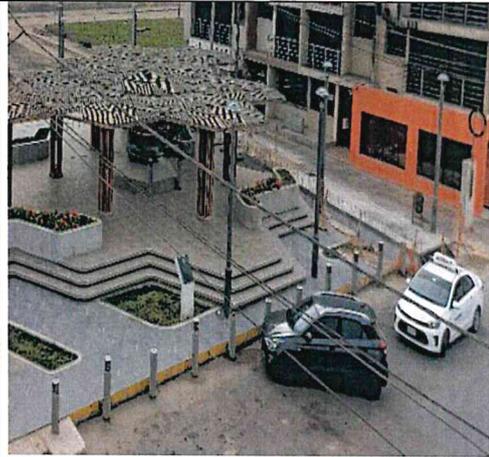
Vista 48: Vista de los bolardos con luminarias led ubicados en la intersección de la av. Larco con la calle Hermanos Pinzón.

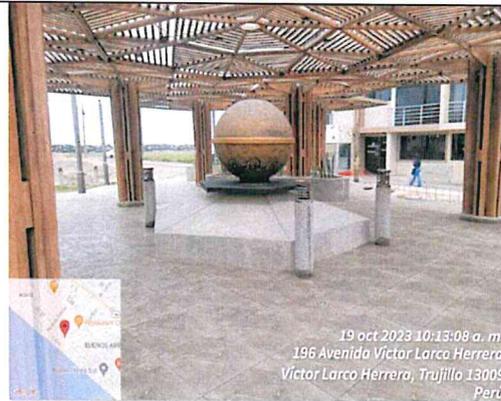
Vista 49: Vista de los bolardos con luminarias led ubicados en la Pergola central ubicada entre las calles hermanos Pinzón y Mathey.

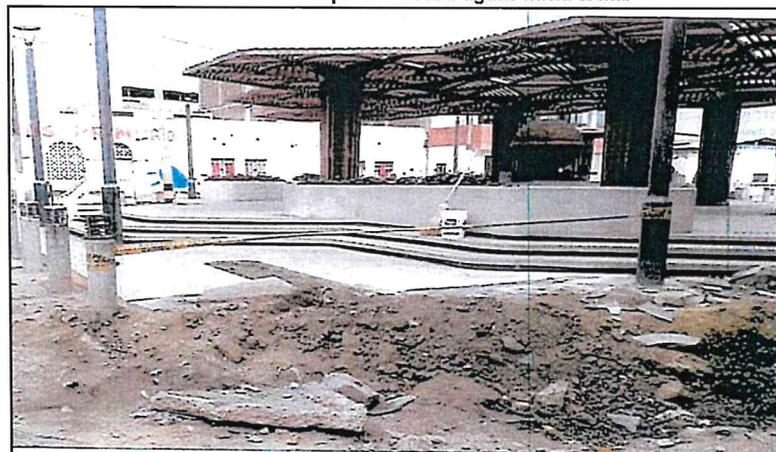
Imagen n.º 5
Área demolida para viabilizar aguas hacia el mar

Evidenciándose su necesidad, en el mes de marzo de 2023, debido al estancamiento de las aguas (inundaciones) en el sector de Buenos Aires del distrito de Víctor Larco Herrera, producto del desborde de la Quebrada San Idelfonso, ello debido a las intensas precipitaciones pluviales presentadas en la provincia de Trujillo, precisando que dicho estancamiento se originó debido a que parte de la ejecución del paseo recreativo incluía el cierre de la avenida Víctor Larco entre el tramo de calle Hermanos Pinzón y Calle Antonio Mathey, siendo de precisar que la citada obra en el tramo antes indicado abarcaba el área destinado a las vías de circulación de la avenida Larco, no permitiendo con ello que el agua producto de las referidas inundaciones siga su cauce hasta llegar a desembocar en el mar, más aún, que no contempló como parte del diseño de la obra, una infraestructura hidráulica (alcantarillados) que permitan la evacuación de las aguas pluviales, evitando con ello la exposición a un riesgo de peligro inminente y daños o desastre de gran magnitud de la población de dicho sector, conllevando a la excavación de una parte de la obra, que se encontraba en ejecución, a fin de permitir que las aguas acumuladas puedan ser evacuadas hacia el mar, como se muestra a continuación:

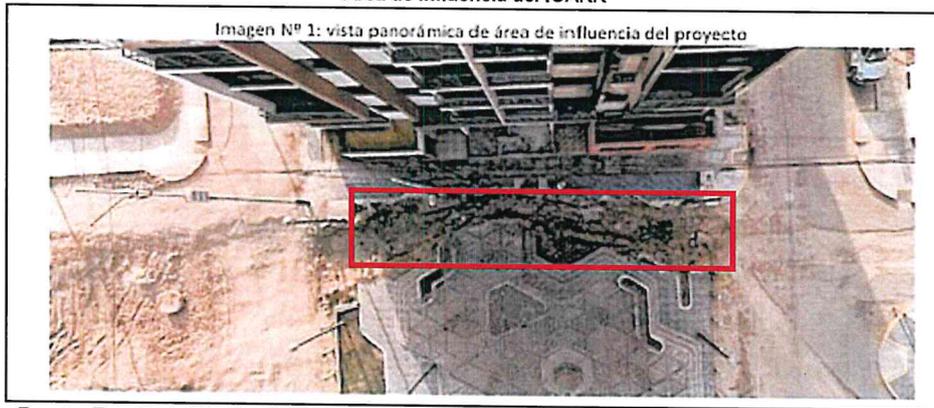
Imagen n.º 6
Área de influencia del IOARR

Posteriormente, mediante Resolución Gerencial n.º 340-2023-GM-MDVLH de 18 de agosto de 2023 se aprobó el expediente técnico de la IOARR² denominada: "Reparación de Pavimento, Vereda, Sardinel y Alcantarillado Pluvial; en la Av. Víctor Larco Herrera y la Ca. Antonio Mathey, Distrito de Víctor Larco Herrera, Provincia Trujillo, Departamento La Libertad", con CUI n.º 2608158, con un plazo de ejecución de 30 días calendario y un monto de ejecución de S/ 143 480,21; siendo sus objetivos específicos, rehabilitar la infraestructura peatonal de la alameda Víctor Larco Herrera, evacuación de aguas pluviales mediante canal de drenaje, entre otros; como consecuencia de la excavación realizada ante la presencia de las inundaciones producto del desborde de la quebrada San Idelfonso, como se muestra a continuación:

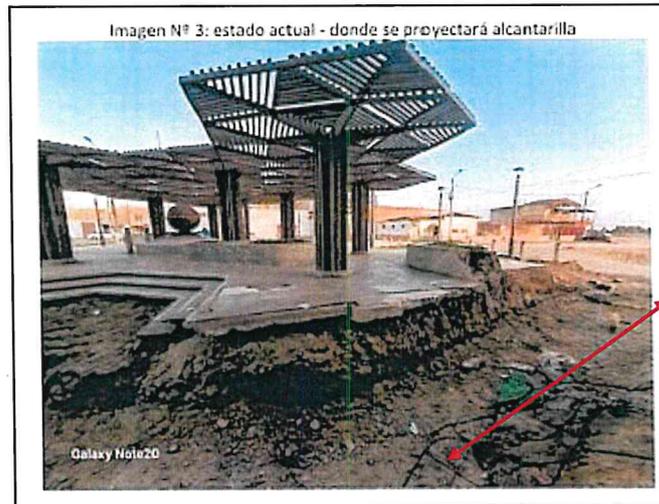
Imagen n.º 8
Área donde se ejecuta IOARR

Sin embargo, de la revisión al expediente técnico de la citada IOAR, se aprecia que este contempla entre otros la construcción de una alcantarilla de sección rectangular de un ancho de 2.30 m; empero, dicha alcantarilla no cuenta con un diseño hidráulico que garantice la evacuación del caudal producto del desborde de la quebrada San Idelfonso hacia el mar; de acuerdo a los antecedentes suscitados en los años 2017 y 2023 pese a ello, la Municipalidad dio inicio a la ejecución³ del citado IOAR el 22 de setiembre de 2023, suspendiéndose su ejecución el 14 de octubre de 2023, hasta la emisión de un informe técnico por parte de la Entidad relacionado con la ejecución de una nueva alcantarilla continua ante un mayor caudal de agua pluvial a evacuar, lo que guarda relación, con lo señalado mediante asiento n.º 33⁴, del Residente, de 13 de octubre de 2023, se señaló: "(...) El día de hoy se tuvo reunión con el supervisor y el gerente de desarrollo territorial e infraestructura de la municipalidad **sobre una nueva alcantarilla continua, ante un mayor caudal de agua pluvial a evacuar, que sera sustentada con un informe tecnico de la entidad. (...)**" (Sic) (Énfasis agregado)

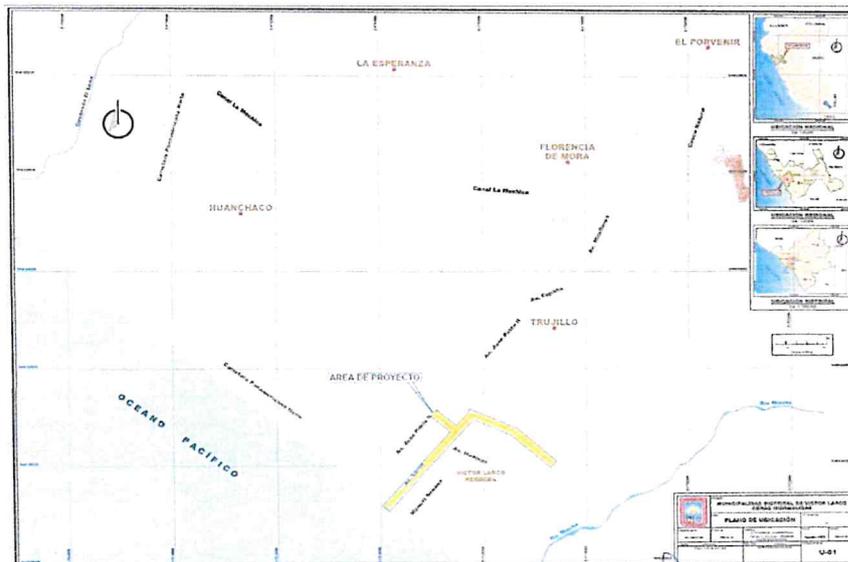
Imagen n.º 9
Plano de ubicación del Área de Intervención

En ese sentido, el citado plan de preparación ha determinado que el área de influencia de la Vía del Agua culmina con la salida al mar a través de la avenida Víctor Larco Herrera, es decir a través de la Obra:, en la cual se viene implementando el IOARR en mención, que tiene como uno de sus objetivos la ejecución de un canal de drenaje de aguas pluviales; asimismo, considerando el caudal de 50 m3/seg que circularían por la avenida Víctor Larco Herrera, señalado en la sección del cálculo Hidráulico del citado Plan, se tiene que el ancho de vía de agua oscila entre los 14 a 30 metros con un tirante de agua de 0.5 a 2.2 metros, diseño que
