**INFORME DE CONTROL ESPECÍFICO  
N° 022-2024-2-0393-SCE**

**“EJECUCIÓN DE POZO TUBULAR Y RECEPCIÓN DE LA  
OBRA: MEJORAMIENTO, AMPLIACIÓN DEL SISTEMA DE  
AGUA POTABLE E INSTALACIÓN DEL SISTEMA DE  
ALCANTARILLADO Y DISPOSICIÓN DE EXCRETAS EN LA  
LOCALIDAD DE CHOCLOCOCHA, PROVINCIA DE  
ACOBAMBA - HUANCAMELICA”**

**PERÍODO: 28 DE SETIEMBRE DE 2018 AL 8 DE JULIO DE 2021**

**22 DE JUNIO DE 2024**

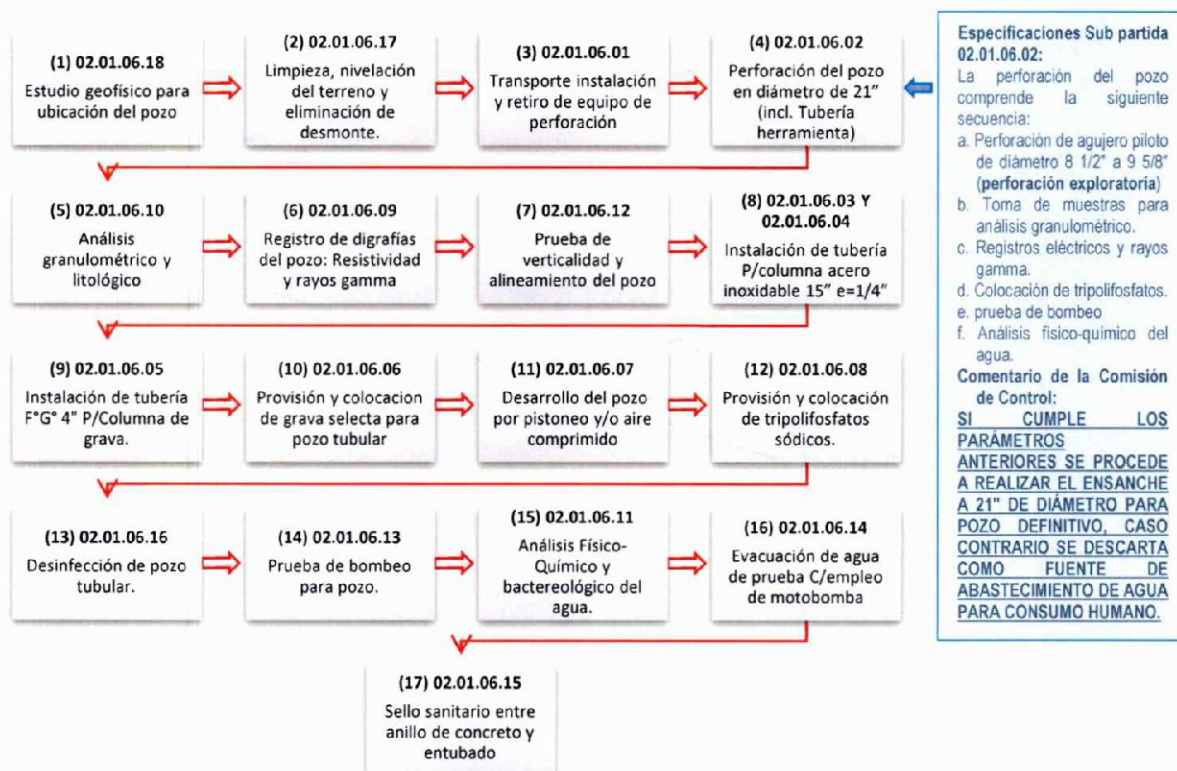
Gráfico n.º 2

Secuencia constructiva de pozo tubular según especificaciones técnicas y normativa aplicable

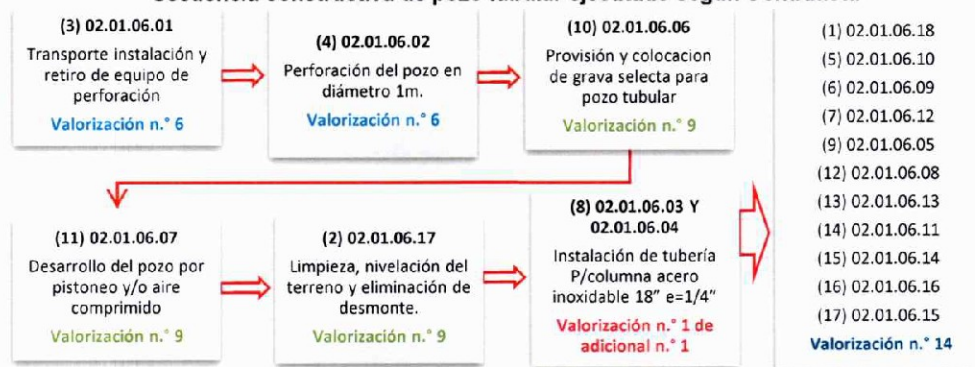
**Gráfico n.º 3**

- Con asiento n.° 281 de 13 de octubre de 2018, del residente de Obra, se inicia la perforación del pozo con un diámetro D=1.00m lo mismo que es corroborado por el supervisor de Obra en el asiento n.° 282 de 13 de octubre de 2018, de la revisión del cuaderno de Obra, la excavación se extiende hasta el 21 de noviembre de 2018, según asiento n.° 345 del residente de Obra y confirmado con asiento n.° 346 del supervisor de Obra de 21 de noviembre de 2018.

Secuencia constructiva de pozo tubular ejecutado según Contratista

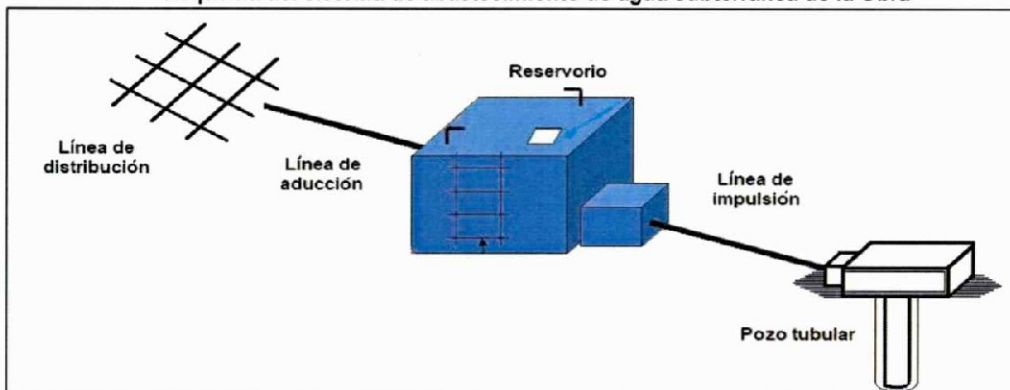
Imagen n.º 6

**Esquema del sistema de abastecimiento de agua subterránea de la Obra**

Se precisa que, durante la visita de inspección física a la Obra, realizada el 1, 2 y 3 de junio de 2022 (Apéndice n.º 99), se elaboró el "Acta de inspección física a la obra "Mejoramiento, ampliación del sistema de agua potable e instalación del sistema de alcantarillado y disposición de excretas de la localidad de Choclococha, provincia de Acobamba - Huancavelica"<sup>53</sup>, donde se advirtió el funcionamiento inadecuado del sistema de abastecimiento subterráneo toda vez que conforme se indicó en la mencionada acta "[...] el sistema de bombeo [...] se encuentra inoperativa debido a según comentarios del operador del JASS, que el agua que succiona sale con turbidez y de color marrón [...]".
