INFORME DE CONTROL ESPECÍFICO
N° 056-2024-2-0397-SCE

SERVICIO DE CONTROL ESPECÍFICO A HECHOS CON
PRESUNTA IRREGULARIDAD
MUNICIPALIDAD PROVINCIAL DE TAYACAJA
PAMPAS – TAYACAJA – HUANCAVELICA

“EJECUCIÓN DE LA OBRA: CREACIÓN DEL SERVICIO DE
TERMINAL TERRESTRE EN LA LOCALIDAD DE PAMPAS,
DISTRITO DE PAMPAS, PROVINCIA DE TAYACAJA -
HUANCAVELICA”

PERÍODO: DEL 11 DE FEBRERO DE 2019 AL 16 DE DICIEMBRE DE 2022

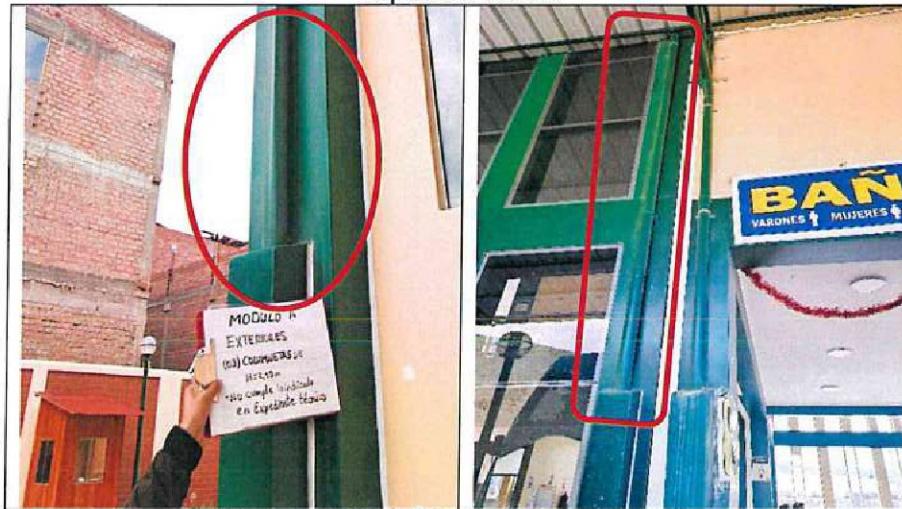
Panel fotográfico n.º 1
Vista de columneta para desagüe pluvial en inspección física a Obra y planteado según Expediente Técnico

Sin embargo, de la visita a Obra plasmada en el acta de inspección física de obra n.º 001-2024/OCI-MPT de 23 de enero de 2024 (Apéndice n.º 150), se advirtió que las tres (03) columnetas de concreto proyectados en el módulo "A" solo tienen una altura de 2,10 metros, y no los 6,30 metros de altura proyectada en el Expediente Técnico de la Obra (Apéndice n.º 4), como se muestra a continuación:

En tal sentido, se advierte que el metrado realmente ejecutado es de 0,14 m³ de concreto en la columneta, con lo cual se tiene una diferencia de metrado de 0,29 m³ que no fue ejecutada por el Consorcio Isabellita, a pesar que contaba con el espacio y condiciones para la ejecución de esta partida, tal como se muestra a continuación:

El metrado no ejecutado deja expuesta la tubería de 3" del drenaje pluvial generando un riesgo de fisura por causas externas y conllevar a una posibilidad de obstrucción en el flujo de las aguas pluviales y daños colaterales a la infraestructura por el rebosé de las aguas pluviales.

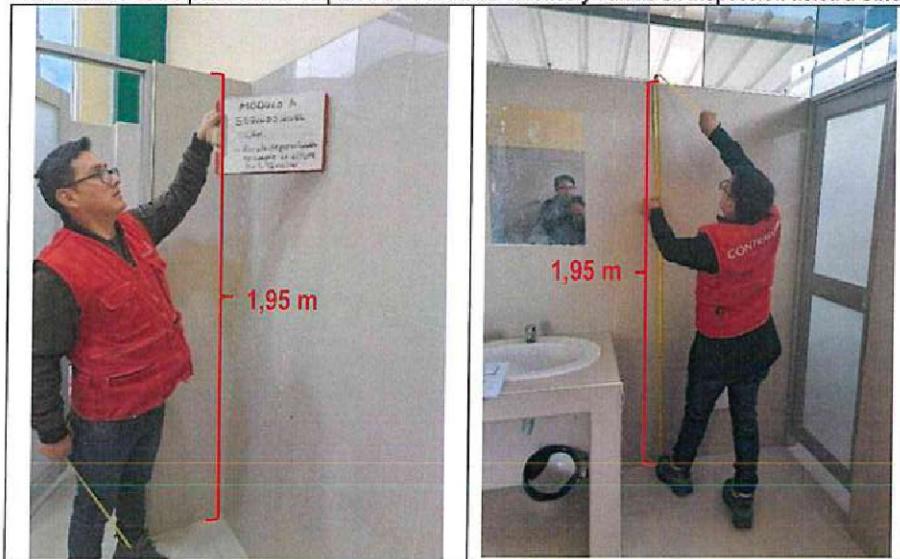
Panel fotográfico n.º 2

Sin embargo, de la visita a Obra plasmada en el acta de inspección física de obra n.º 001-2024/OCI-MPT de 23 de enero de 2024 (**Apéndice n.º 150**), se advirtió que la altura del porcelanato instalado en los baños de varones y mujeres del primer y

Vista de zócalo de porcelanato en pared de SS.HH. de varones y damas en inspección física a Obra

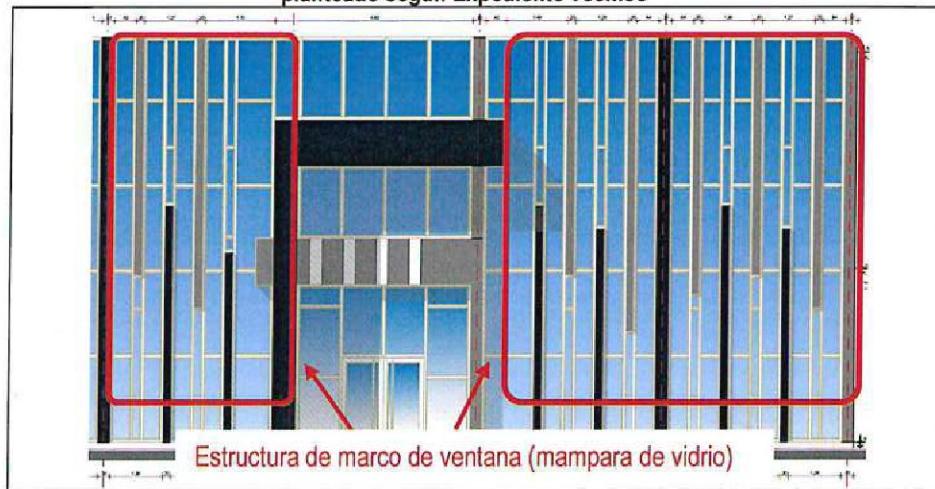
Imagen n.º 6
Vista de mampara de vidrio (fachada de módulo "B") en inspección física a Obra y planteado según Expediente Técnico

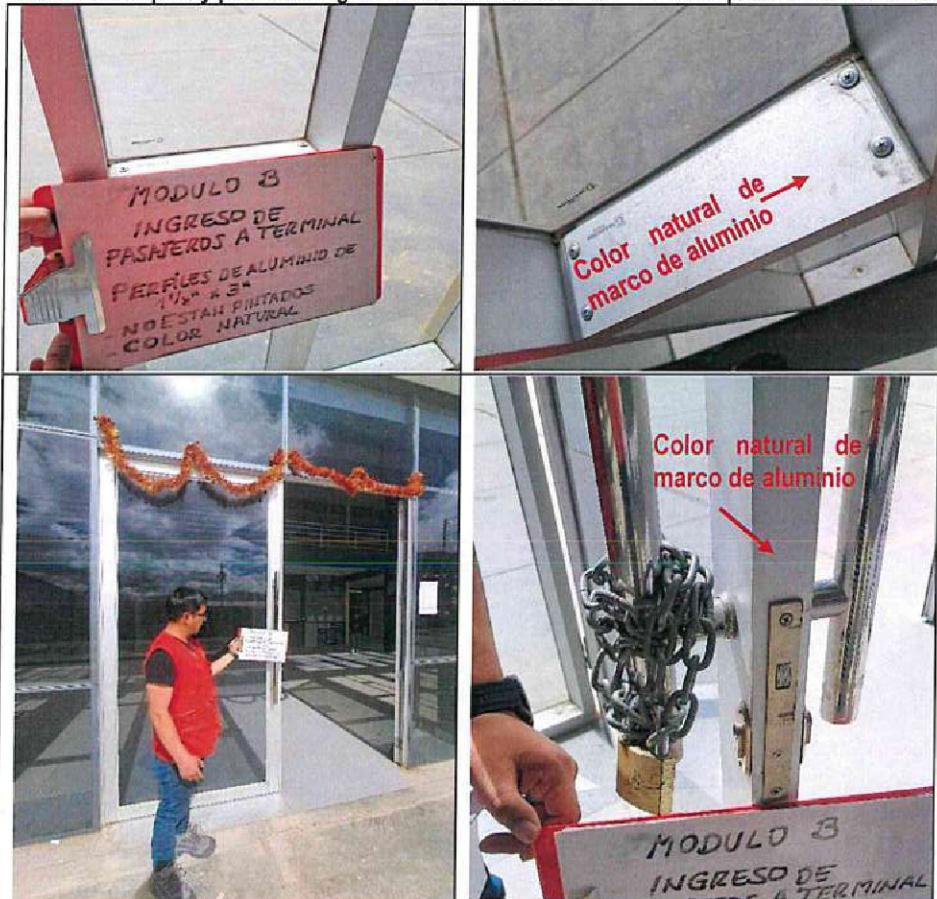
Panel fotográfico n.º 4

Vista de mampara y puerta de ingreso en fachada de módulo "B" en inspección física a Obra

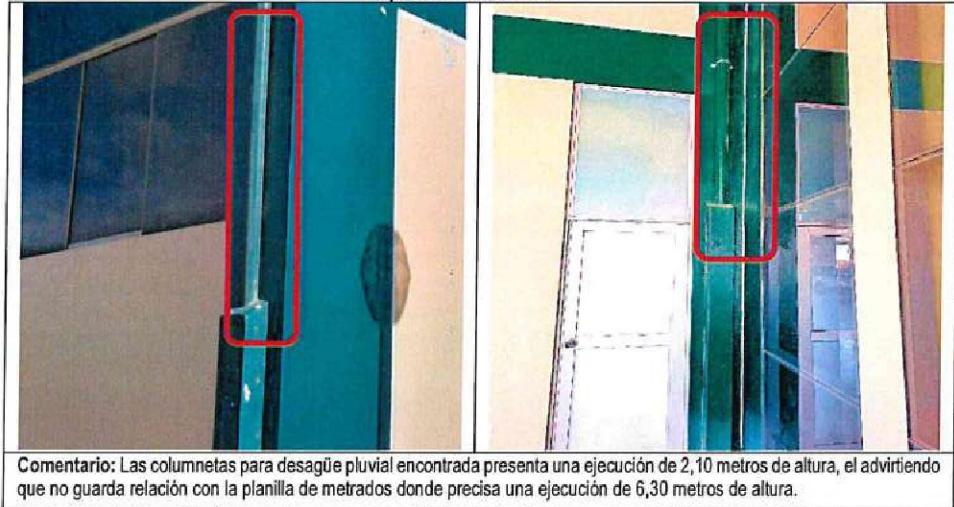
Panel fotográfico n.º 5
Vista de columneta para desagüe pluvial en inspección física a Obra y planteado según Expediente Técnico

El metrado no ejecutado deja expuesta la tubería de 3" del drenaje pluvial generando un riesgo de fisura por causas externas a la tubería y conllevar a una posibilidad de obstrucción en el flujo de las aguas pluviales y daños colaterales a la infraestructura por el rebosé de las aguas pluviales.

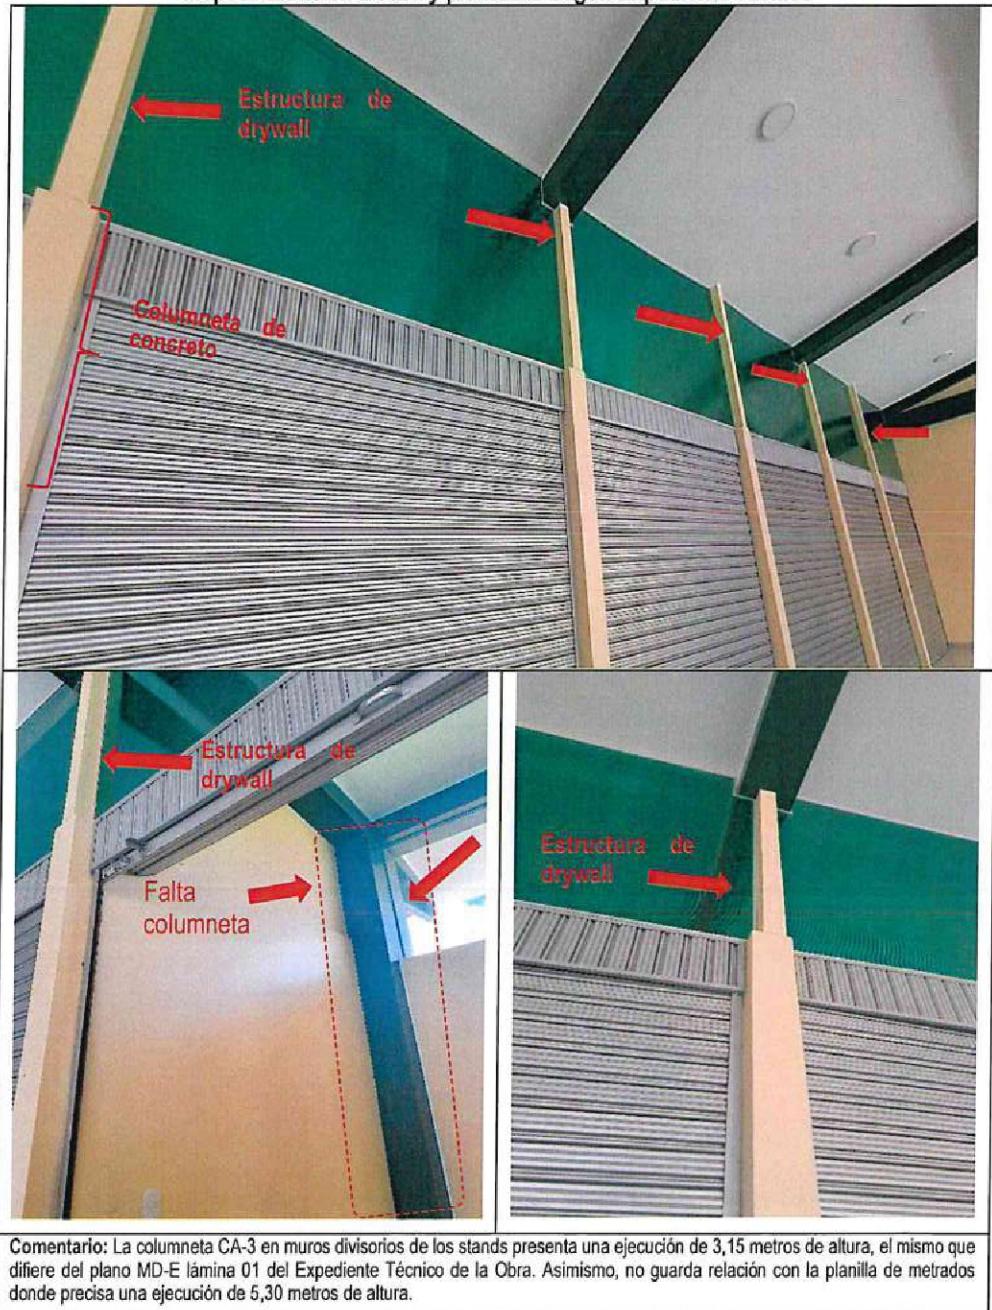
Panel fotográfico n.º 6
Vista de discontinuidad de columneta CA-3 en muros divisorios de los stands en inspección física a Obra y planteado según Expediente Técnico

³⁵ Cuando amarran los muros para hacerlos dúctiles, es decir, para que tengan suficiente elasticidad y no se quiebren cuando haya movimiento.

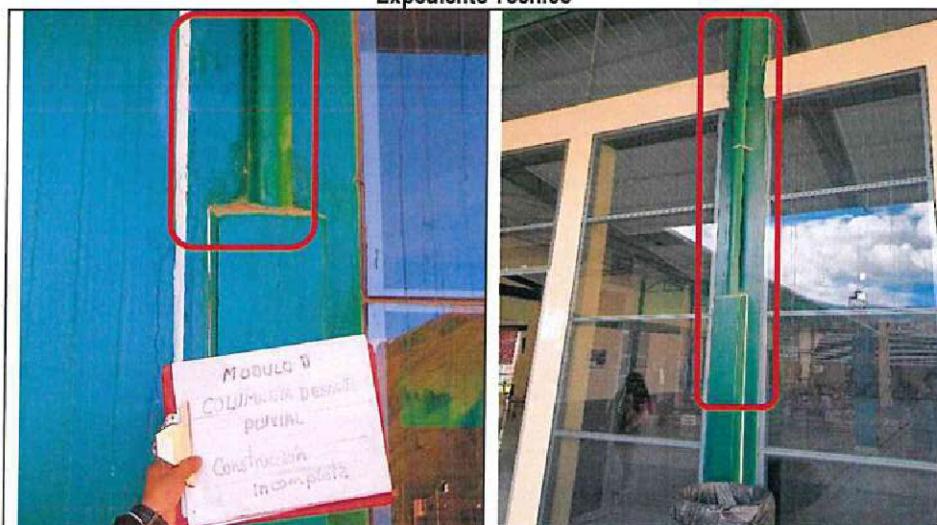
Panel fotográfico n.º 7

El metrado no ejecutado deja expuesta la tubería de 3" del drenaje pluvial generando un riesgo de fisura por causas externas a la tubería y conllevar a una posibilidad de obstrucción en el flujo de las aguas pluviales y daños colaterales a la infraestructura por el rebose de las aguas pluviales.

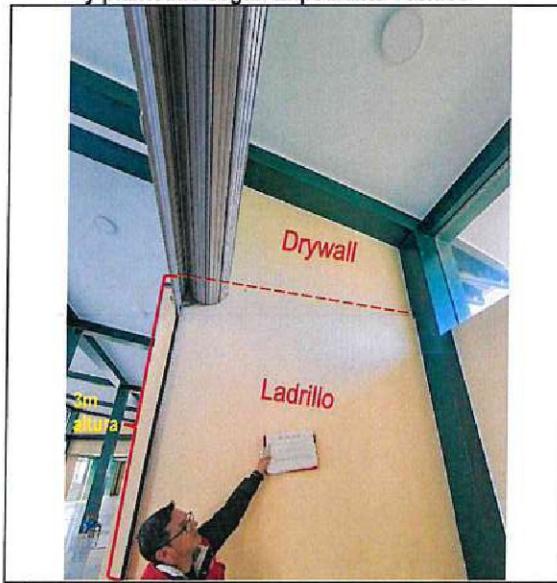
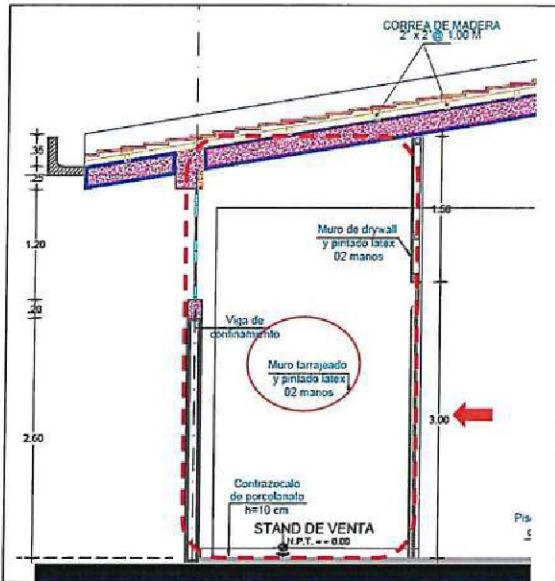
Panel fotográfico n.º 8
Vista de discontinuidad de los muros divisorios en los stands en inspección física a Obra y planteado según Expediente Técnico

Sin embargo, de la visita a Obra plasmada en el acta de inspección física de obra n.º 001-2024/OCI-MPT de 23 de enero de 2024 (**Apéndice n.º 150**), se advirtió que los muros divisorios de los STAND DE VENTA presentan una discontinuidad, puesto que se utilizó ladrillo tipo kk desde el sobrecimiento del muro hasta la intersección de la viga de confinamiento, lo cual representa una altura de 2,70 metros⁴³, y desde la viga de confinamiento hasta el techo se empleó drywall de 10 cm de espesor como muro divisor, por lo que no se efectuó su ejecución conforme al Expediente Técnico de la Obra (**Apéndice n.º 4**), tal como se observa a continuación:

⁴³ Es importante precisar que, la altura medida fue de 3,00 metros y descontando el sobrecimiento de 30 centímetros resulta 2,70 metros.

Comentario: De la inspección física se identificó un muro de ladrillo hasta la altura de la viga de confinamiento y en adelante la colocación de drywall de 10 cm de espesor incumpliendo lo indicado en el plano MD-A lámina 01 y lámina 03.

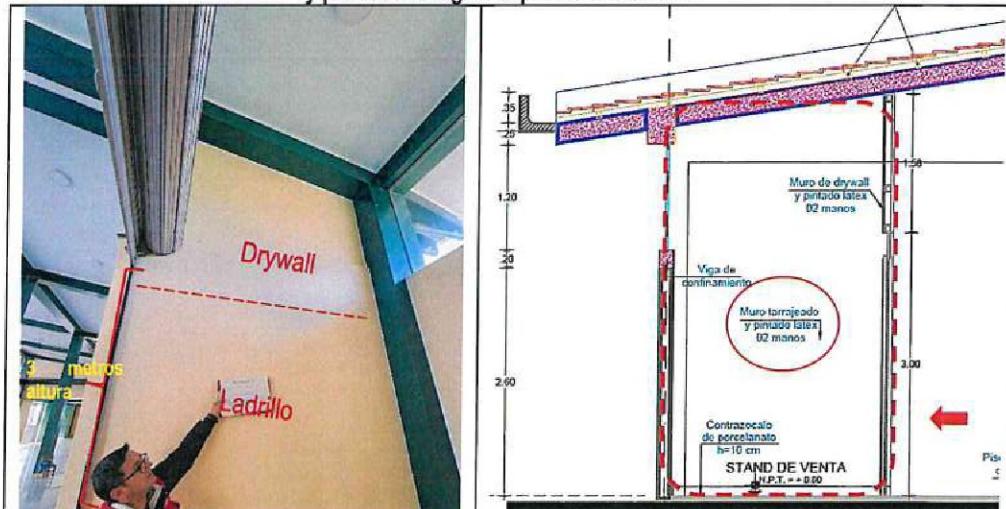
Panel fotográfico n.º 9
Vista de discontinuidad de los muros divisorios en los stands en inspección física a Obra y planteado según Expediente Técnico

Sin embargo, de la visita a Obra plasmada en el acta de inspección física de obra n.º 001-2024/OCI-MPT de 23 de enero de 2024 (Apéndice n.º 150), se advirtió que los muros divisorios de los STAND DE VENTA presentan una discontinuidad, puesto que se utilizó ladrillo tipo kk desde el sobrecimiento del muro hasta la intersección de la viga de confinemento, lo cual representa una altura de 2,70 metros⁴⁶, sobre el cual se efectuó el tarajeo respectivo, y desde la viga de confinemento hasta el techo se empleó drywall de 10 cm de espesor como muro divisor, el mismo que no presenta tarajeo, tal como se observa a continuación:

En mérito a lo indicado, se calcula el metrado realmente ejecutado y la diferencia no ejecutado a fin de calcular el perjuicio económico, para ello es necesario mencionar que la altura total encontrado en obra es de 3,00m a partir del piso terminado, por ello se tiene en consideración que existe un sobrecimiento de 0,30m por encima del piso terminado y la viga de confinemento tiene una altura de 0,20m, en efecto se tiene que la altura neta

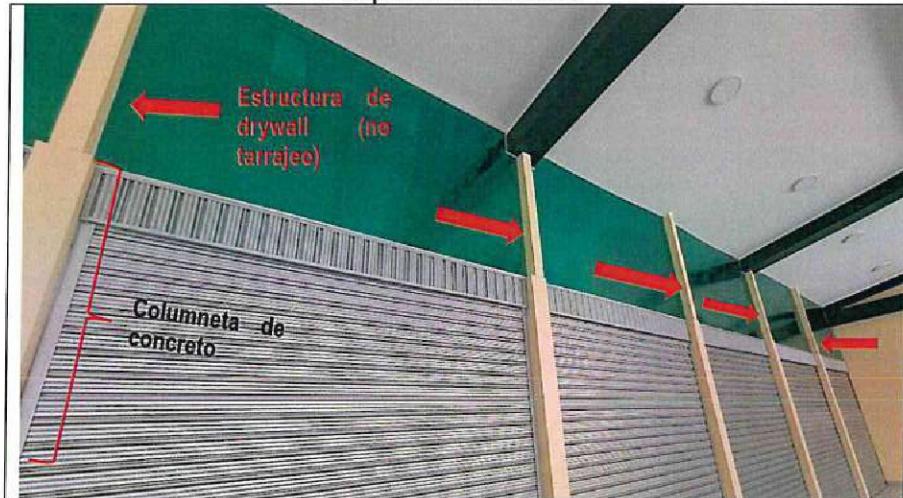
Panel fotográfico n.º 10
Vista de discontinuidad de columna CA-3 en muros divisorios de los stands en inspección física a Obra

Sin embargo, de la visita a Obra plasmada en el acta de inspección física de obra n.º 001-2024/OCI-MPT de 23 de enero de 2024 (Apéndice n.º 150), se advirtió que las 34 columnetas ubicadas en los stands del módulo "D", solo tienen una altura de 3,15 metros (incluye contrapiso e=0,15m), las mismas que fueron tarajeadas; las referidas

columnetas no llegaron hasta el cielorraso, pues se advierte encima de tales columnas estructuras de drywall, y por lo tanto no se efectuó la totalidad del tarajeado señalado en la planilla de metrados, tal como se observa en la siguiente imagen:

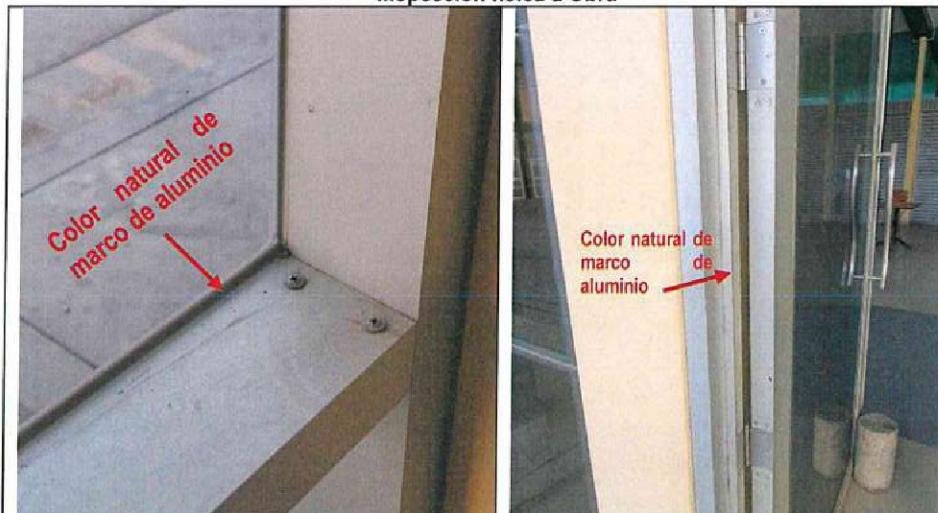
Panel fotográfico n.º 11
Vista de pintura esmalte anticorrosivo en carpintería metálica en puertas y ventanas en inspección física a Obra

En ese orden de ideas, según las especificaciones técnicas, planilla de metrados y presupuesto referido a la partida 01.05.03.08.10 se debió efectuar la aplicación de la pintura esmalte anticorrosivo en las estructuras de aluminio de las puertas y ventanas ubicadas en la fachada del módulo "D"; sin embargo, de la visita a obra se realizaron observaciones las cuales fueron plasmadas en el acta de inspección física de obra n.º 001-2024/OCI-MPT de 23 de enero de 2024 (Apéndice n.º 150), donde se advirtió que los marcos de aluminio (que conforman la ventana en la fachada) y las tres puertas de ingreso no cuentan con la aplicación de la pintura anticorrosiva puesto que se aprecia el color natural del marco de aluminio, tal como se ilustra a continuación:

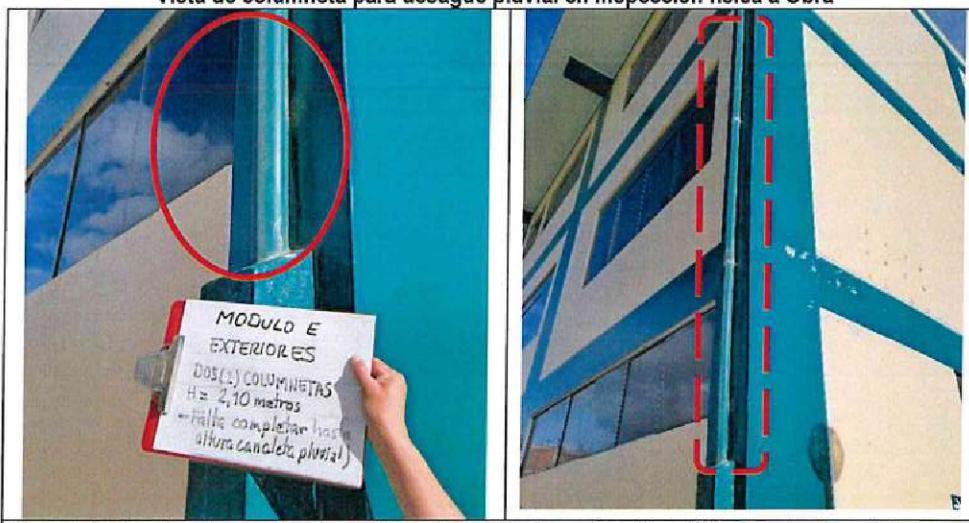
Panel fotográfico n.º 12

Vista de columneta para desagüe pluvial en inspección física a Obra

Comentario: La columneta para desagüe pluvial encontrada presenta una ejecución de 2,10 metros de altura, el mismo que difiere del plano ME-A lámina 01 del Expediente Técnico de la Obra. Asimismo, no guarda relación con la planilla de metrados donde precisa una ejecución de 9,00 metros de altura.

El metrado no ejecutado deja expuesta la tubería de 3" del drenaje pluvial generando un riesgo de fisura por causas externas a la tubería y conllevar a una posibilidad de obstrucción en el flujo de las aguas pluviales y daños colaterales a la infraestructura por el rebose de las aguas pluviales.

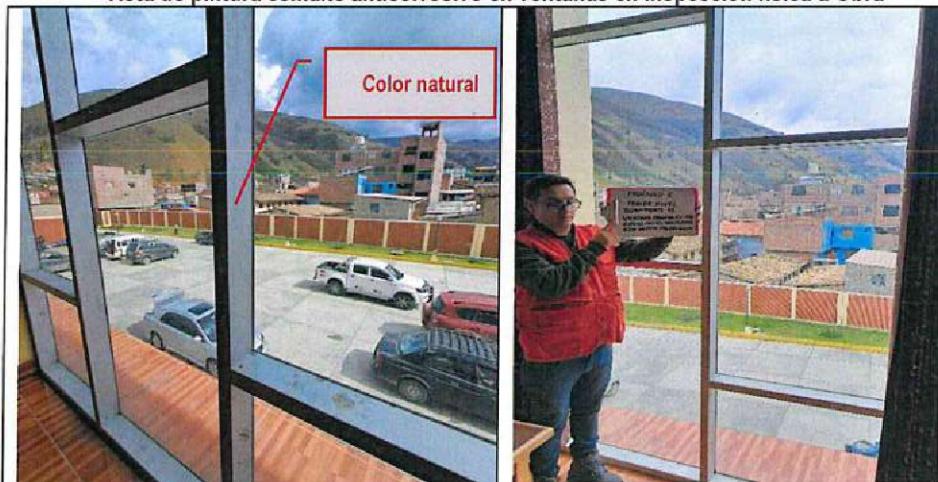
Panel fotográfico n.º 13
Vista de pintura esmalte anticorrosivo en ventanas en inspección física a Obra

En ese orden de ideas, según las especificaciones técnicas, planilla de metrados y presupuesto referido a la partida 01.06.03.09.11 se debió efectuar la aplicación de la pintura esmalte anticorrosivo en las estructuras de aluminio de las ventanas ubicadas en el primer, segundo y tercer piso del módulo "E" (V-01, V-02, V-03, V-04, V-05, V-06, V-07, V-08, V-09, V-10, V-11, V-12, V-13, V-14, V-15 y V-16) y ventanas V-17 y V-18 en azotea; sin embargo, de la visita a obra se realizaron observaciones las cuales fueron plasmadas en el acta de inspección física de obra n.º 001-2024/OCI-MPT de 23 de enero de 2024 (**Apéndice n.º 150**), donde se advirtió que los marcos de aluminio de las ventanas del primer, segundo y tercer piso, y azotea del módulo "E" no presentan aplicación de la pintura anticorrosiva puesto que se aprecia el color natural del marco de aluminio, tal como se ilustra a continuación:

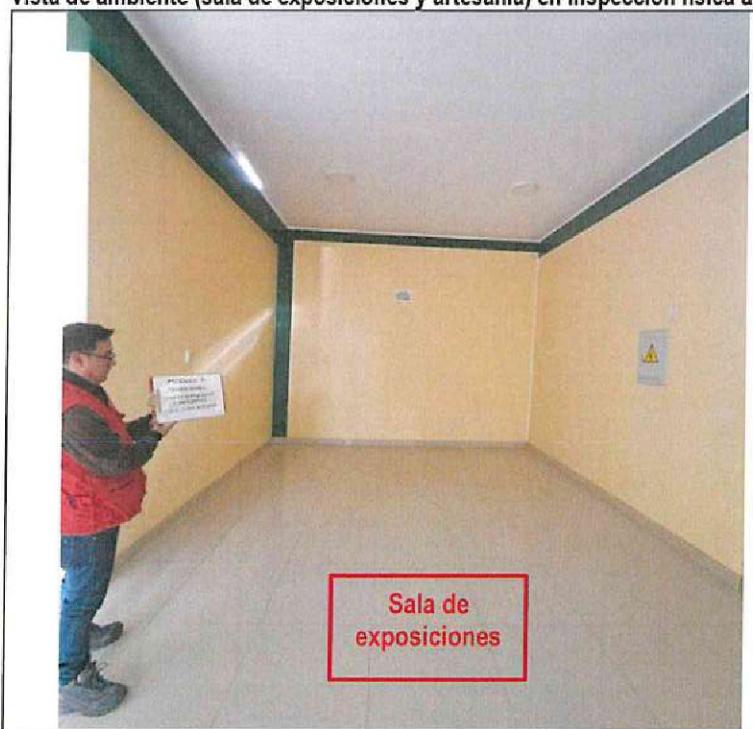
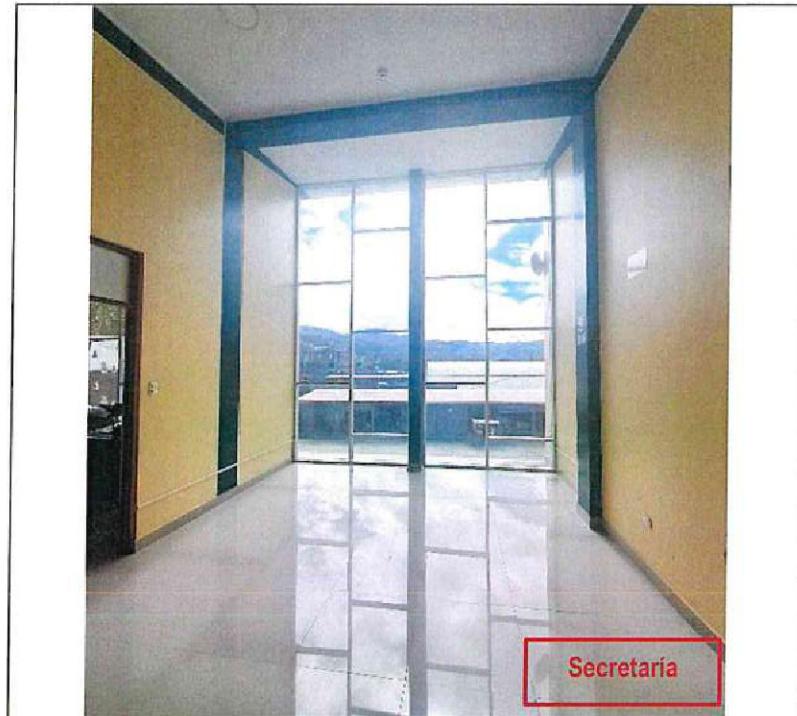
Panel fotográfico n.º 14

Vista de ambiente (sala de exposiciones y artesanía) en inspección física a Obra

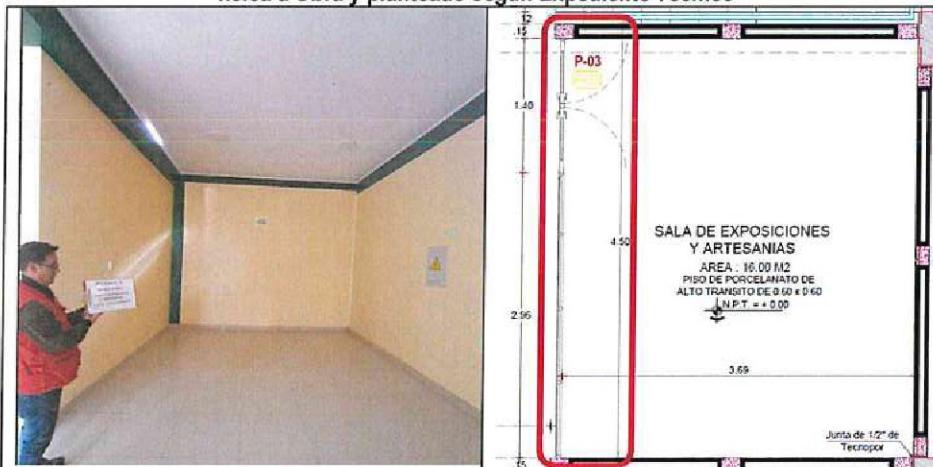
Panel fotográfico n.º 15
Vista de estructura de aluminio para puerta de vidrio (P-03) en Módulo "A" en inspección física a Obra y planteado según Expediente Técnico

1. No se encontró la puerta P-03 ubicada en la sala de exposiciones y artesanías del primer nivel; de acuerdo al plano MA-A lámina 01, estuvo proyectada la construcción de 01 puerta P-03, compuesto por marco de aluminio semipesado de 4"x2", con 4 bisagras pivotantes de acero inoxidable, cerradura cónica, cristal templado de 10 mm y 04 manijas de tubo de aluminio de $\frac{3}{4}$ " semi pesado. Asimismo, no se encontró la mampara proyectada, dejando una abertura para el libre acceso en la sala de exposiciones y artesanías proyectada, tal como se ilustra a continuación:

Por tanto, la no ejecución de 3,08 m² de esta partida genera un perjuicio económico, puesto que la Contratista cobró por la ejecución de esta partida a través de la valorizaciones n.ºs 15 y 16, remitidas con cartas n.ºs 126 y 136-2021-CONSORCIO ISABELITA/R.L de 31 de octubre y 30 de noviembre de 2021(**Apéndices n.ºs 72 y 78**); en las cuales, fueron registradas con avances físicos de 47,96% y 52,04%, respectivamente, mismas que cuentan con las conformidades siguientes:

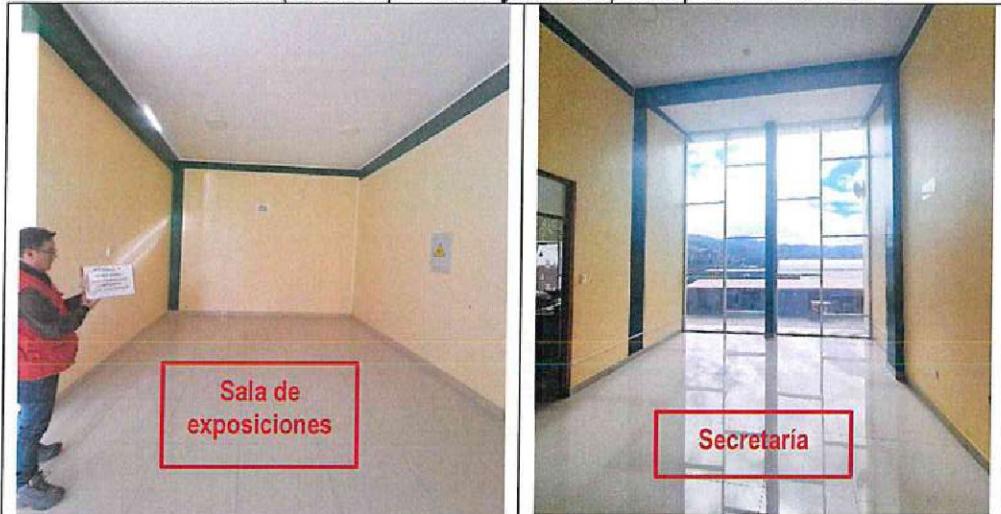
Panel fotográfico n.º 16
Vista de ambiente (sala de exposiciones y artesanía) en inspección física a Obra

Sin embargo, de la visita a Obra plasmada en el acta de inspección física de obra n.º 001-2024/OCI-MPT de 23 de enero de 2024 (**Apéndice n.º 150**), se advierte que no se encontró la mampara - 01 que estuvo proyectada la sala de exposiciones del primer nivel, tampoco se encontró la mampara - 02 que estuvo proyectado su construcción en la secretaría del segundo nivel, como se visualiza en el siguiente panel fotográfico.

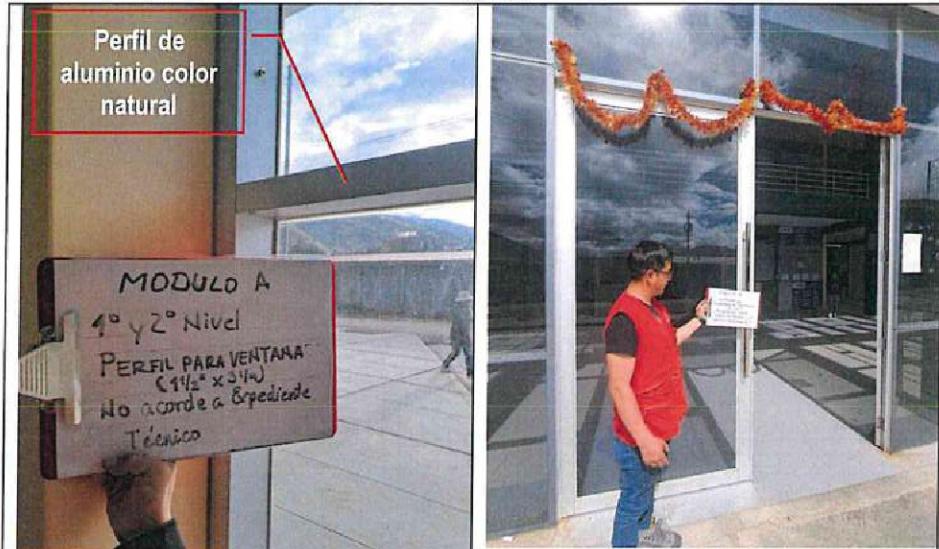
Panel fotográfico n.º 17
Vista de estructura de aluminio en puertas y ventanas en módulo "A" en inspección física a Obra

las mamparas M-01 y M-02 en el módulo "A", evidenciando que no se aplicó la pintura esmalte anticorrosivo, como se muestra en el siguiente panel fotográfico:

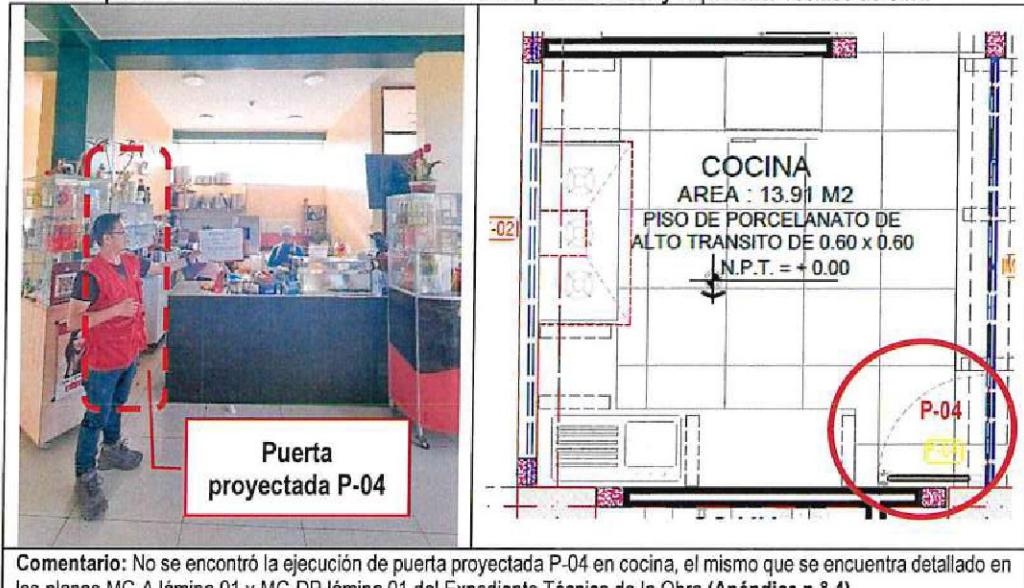
Panel fotográfico n.º 19
Vista de puerta P-04 en ambientes del Módulo "C" en inspección física y Expediente Técnico de Obra

- La puerta P-04 que está ubicada en el ingreso a la cocina no fue construida; asimismo, se pudo identificar que esta puerta nunca fue instalada, puesto que no cuenta con ninguna marca de instalación de esta.

Habiendo descrito las observaciones realizadas y visto que la puerta P-04 no fue ejecutada; por lo tanto, 1,98 m² esta partida no fue ejecutada, generando un perjuicio económico, puesto que la Contratista cobró por la ejecución de esta partida a través de la valorización n.º 16, remitida con carta n.º 136-2021-CONSORCIO ISABELITA/R.L de 30 de noviembre de 2021 (Apéndice n.º 78), en la cual fue registrado con un avance físico del 100%, misma que contó con las conformidades siguientes:

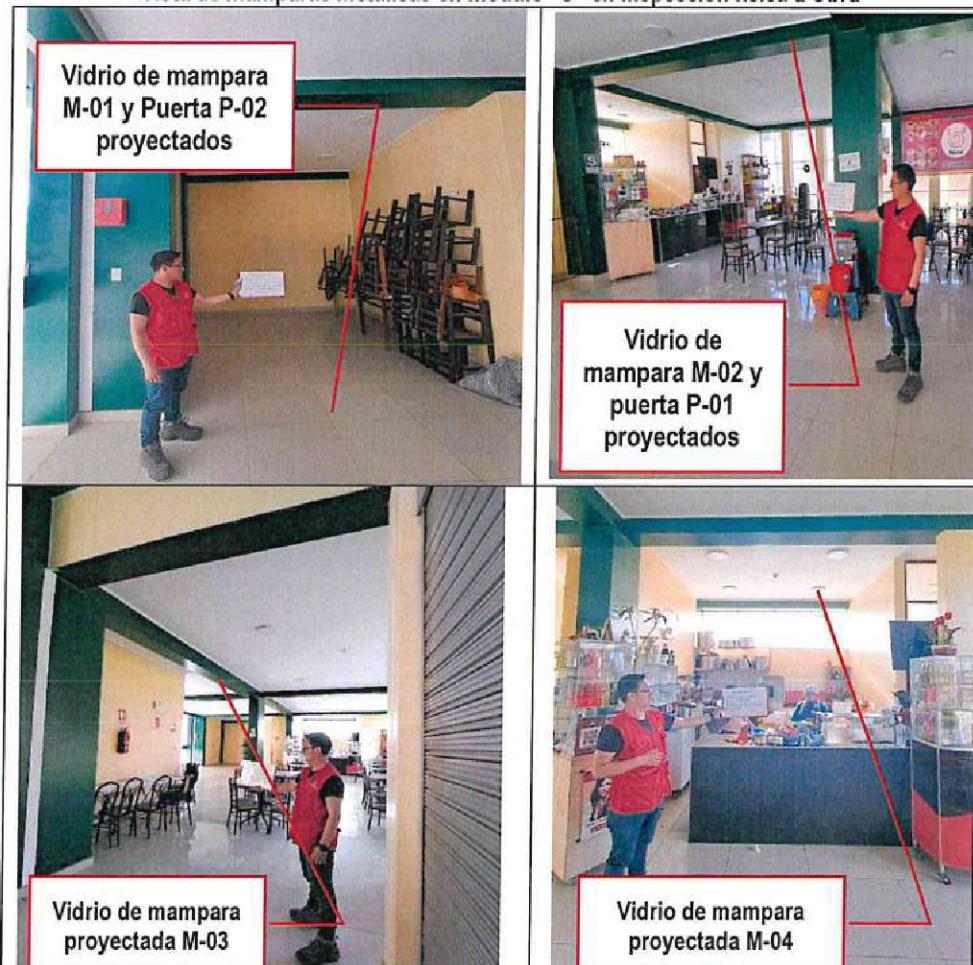
Panel fotográfico n.º 21
Vista de mamparas metálicas en módulo "C" en inspección física a Obra

Sin embargo, de la visita a Obra plasmada en el acta de inspección física de obra n.º 001-2024/OCI-MPT de 23 de enero de 2024 (**Apéndice n.º 150**), se advierte que las mamparas M-01, M-02, M-03 y M-04, también las puertas P-01 y P-02 no fueron ejecutadas; por consiguiente, no se ejecutó la partida de vidrio templado de 10mm Incolor, tal como se ilustra a continuación:

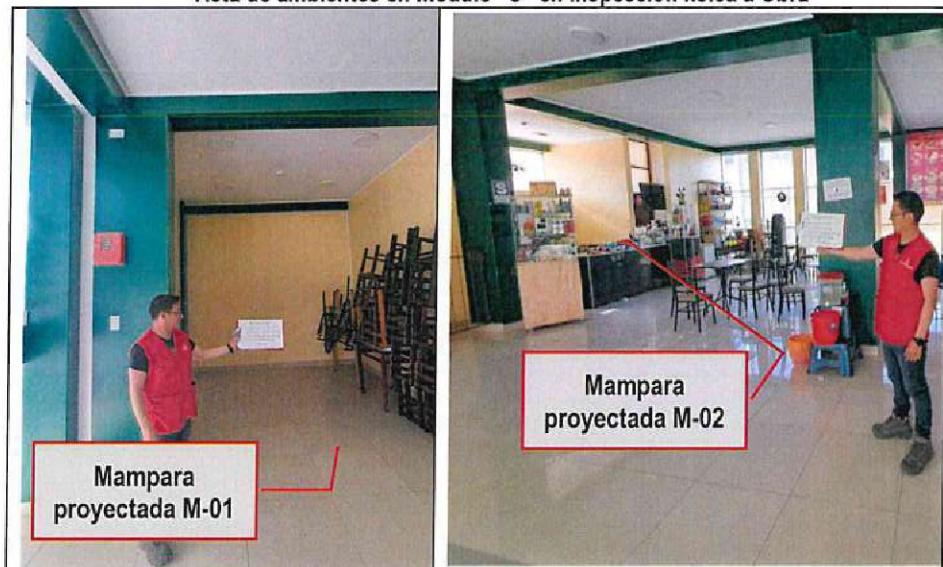
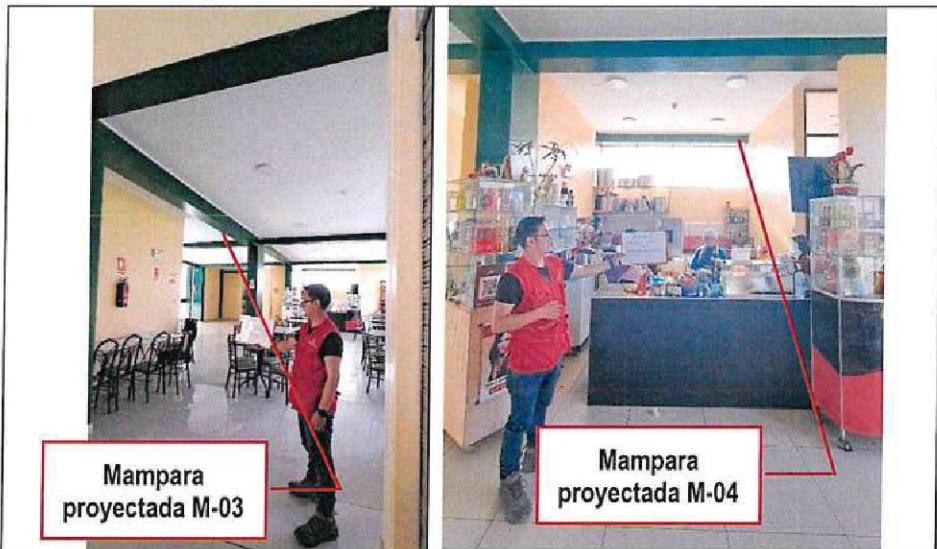
Panel fotográfico n.º 22
Vista de ambientes en módulo "C" en inspección física a Obra

En ese orden de ideas, según las especificaciones técnicas, planilla de metrados y presupuesto referido a la partida 01.04.03.09.10 se debió efectuar la aplicación de la pintura esmalte anticorrosivo en las estructuras de aluminio de las ventanas, mamparas y puertas ubicadas en el primer y segundo nivel del módulo "C"; sin embargo, de la visita a obra se realizó observaciones las cuales fueron plasmadas en el acta de inspección física de obra n.º 001-2024/OCI-MPT de 23 de enero de 2024 (Apéndice n.º 150), se advirtió que los marcos de aluminio de las ventanas no cuentan con la aplicación de la pintura anticorrosiva puesto que se aprecia el color natural del marco de aluminio; asimismo, las puertas P-01 y P02 no fueron instaladas por lo cual no se realizó ninguna actividad de pintura, las puertas P-03, P-04 y P-05 identificadas fueron contraplacadas cuyas características y tipo de material son diferentes a lo establecido en Expediente Técnico (Apéndice n.º 4) por lo cual no se aplicó tal pintura, de igual modo, no se identificó la existencia de las mamparas M-01, M-02, M-03, M-04 en el módulo "C", evidenciando que tampoco aplicó la pintura esmalte anticorrosivo, y la mampara M-5 a pesar de si instalación no se aprecia la pintura, como se muestra en el siguiente panel fotográfico:

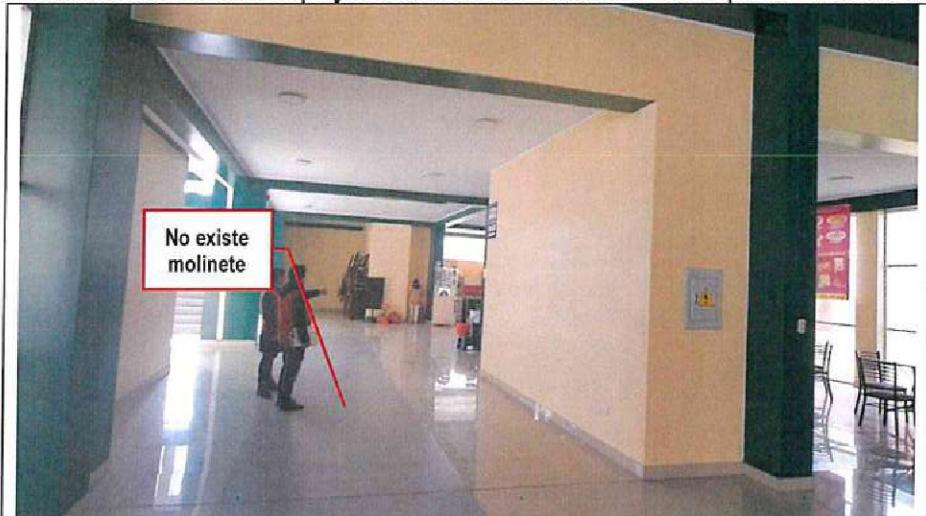
Panel fotográfico n.º 25

Vista de ubicación donde se proyectó los molinetes - Módulo "C" en inspección física a Obra

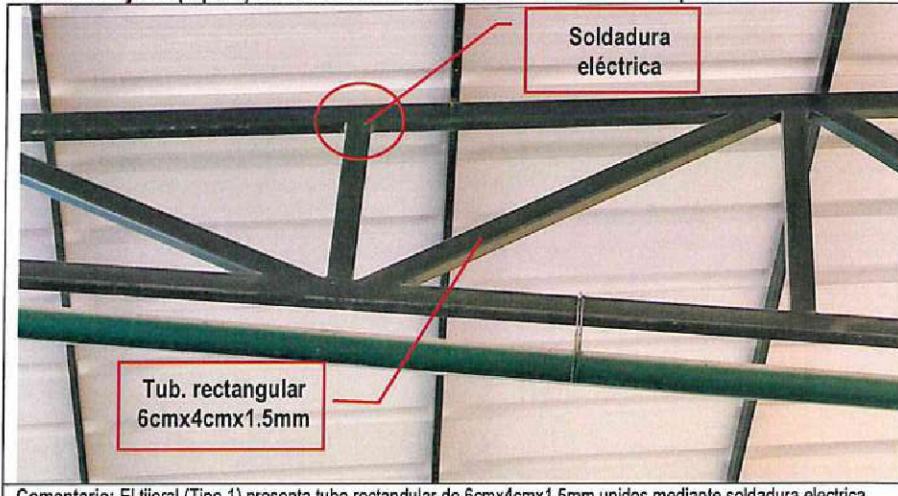
Panel fotográfico n.º 26
 Vista de tijeral (Tipo 1) en cobertura liviana del módulo "A" en inspección física a Obra

Comentario: El tijeral (Tipo 1) presenta tubo rectangular de 6cmx4cmx1.5mm unidos mediante soldadura electrica.
 Fuente: Acta de inspección física de obra n.º 001-2024/OCI-MPT de 23 de enero de 2024 (Apéndice n.º 150).
 Elaborado por: Comisión de control.

- ✓ De las observaciones realizadas, la estructura de tijeral metálico estuvo conformada por tubos rectangulares de 10cmx5cmx3mm unidas a través de cartelas según detalle de plano MA-E lámina 04; sin embargo, de la visita a Obra se observó que la **Contratista utilizó tubos rectangulares de 6cmx4cmx1.5mm**, incumpliendo el planteamiento inicial del Expediente Técnico primigenio (Apéndice n.º 4); por otra parte, es importante precisar que la reducción en las dimensiones de un elemento estructural reduce su capacidad de

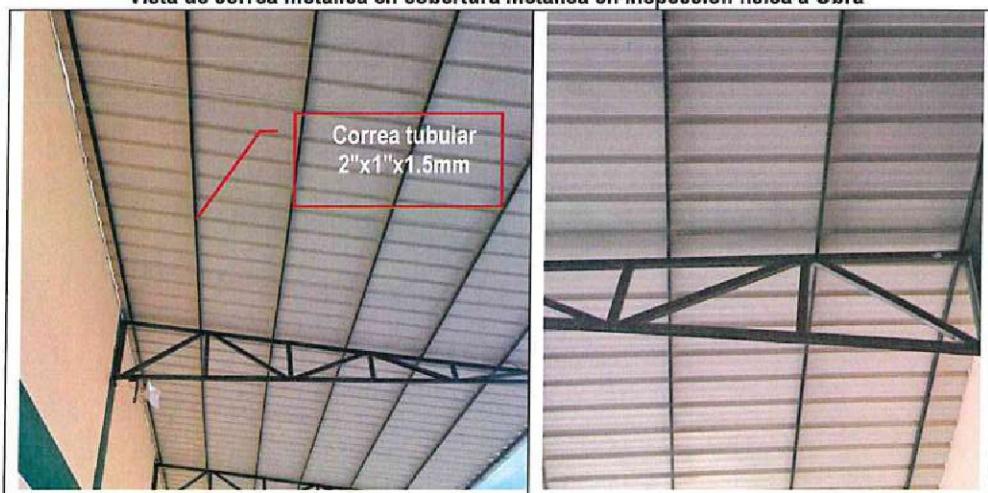
Panel fotográfico n.º 27
Vista de correa metálica en cobertura metálica en inspección física a Obra

De lo expuesto, dicha situación era de conocimiento de la Contratista; sin embargo, de la visita a Obra plasmada en el acta de inspección física de obra n.º 001-2024/OCI-MPT de 23 de enero de 2024 (Apéndice n.º 150), se advirtió que el suministro e instalación de correas de techo son de tubos rectangulares de 2''x1''x1.5mm unidos al tijeral metálico mediante soldadura eléctrica, como se ilustra a continuación:

De las observaciones realizadas, se advirtió el uso de tubos rectangulares metálicos de 2"x3/4" cuando estuvo proyectado el uso de perfiles metálicos tipo "C" de 4"x2"x3 mm, frente a ello, el residente de obra conjuntamente con el especialista estructural no justificó la modificación realizada, hecho que se corroboró en el cuaderno de obra adjunta a las valorizaciones.

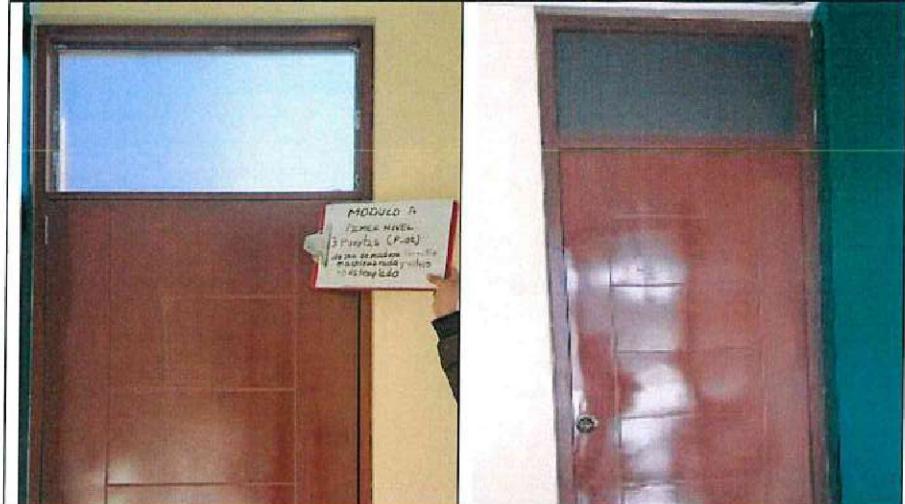
Panel fotográfico n.º 30
Vista de puertas (P-02 y P-05) en ambientes de Módulo "A" en inspección física a Obra

- ✓ Las puertas P-01 del Módulo "A", ubicadas en los servicios higiénicos, fueron planteadas para su instalación con puertas machihembradas tal como se detallada en líneas arriba, sin embargo, de la inspección física se advierte que estas fueron instaladas con puertas de aluminio y vidrios arenados (no templados), por lo que, se corroboró que la partida no fue ejecutada de acuerdo a lo señalado en el Expediente Técnico (**Apéndice n.º 4**), tal como se muestra a continuación:

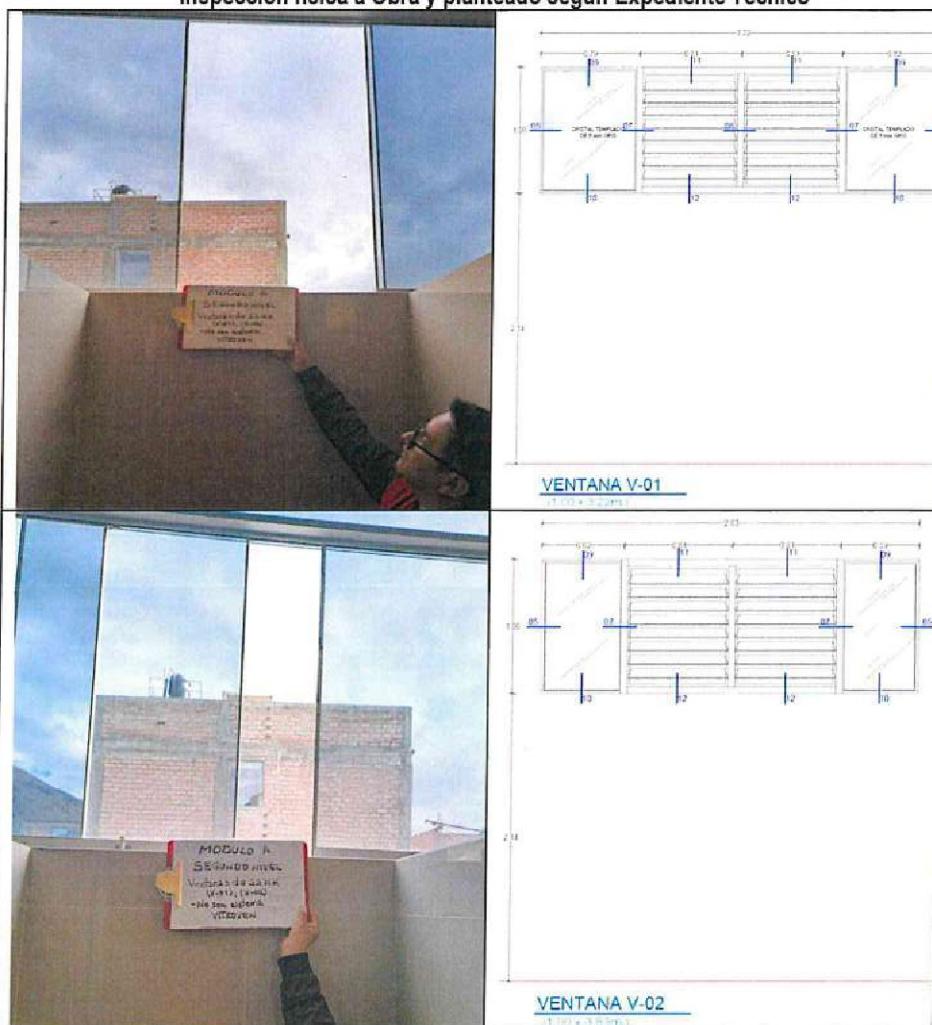
Panel fotográfico n.º 31
Vista de estructura de aluminio para ventana de vidrio en SS.HH. en Módulo "A" en inspección física a Obra y planteado según Expediente Técnico

- ✓ Las ventanas V-01 y V-02 del SS.HH. fueron instaladas con un sistema NOVA¹⁰⁶ con un vidrio corredizo en la parte central, sin embargo, del plano de arquitectura MA-DV lámina 01 del Expediente Técnico (**Apéndice n.º 4**) proyectaron la instalación de una ventana VITROVEN¹⁰⁷ según el siguiente detalle:
