INFORME DE CONTROL ESPECÍFICO
N° 056-2024-2-0397-SCE

SERVICIO DE CONTROL ESPECÍFICO A HECHOS CON
PRESUNTA IRREGULARIDAD
MUNICIPALIDAD PROVINCIAL DE TAYACAJA
PAMPAS – TAYACAJA – HUANCAVELICA

“EJECUCIÓN DE LA OBRA: CREACIÓN DEL SERVICIO DE
TERMINAL TERRESTRE EN LA LOCALIDAD DE PAMPAS,
DISTRITO DE PAMPAS, PROVINCIA DE TAYACAJA -
HUANCAVELICA”

PERÍODO: DEL 11 DE FEBRERO DE 2019 AL 16 DE DICIEMBRE DE 2022

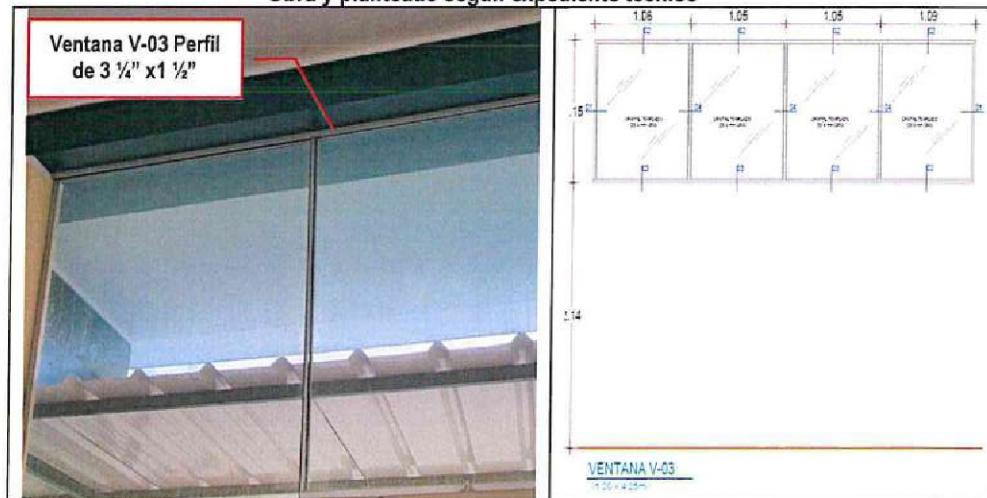
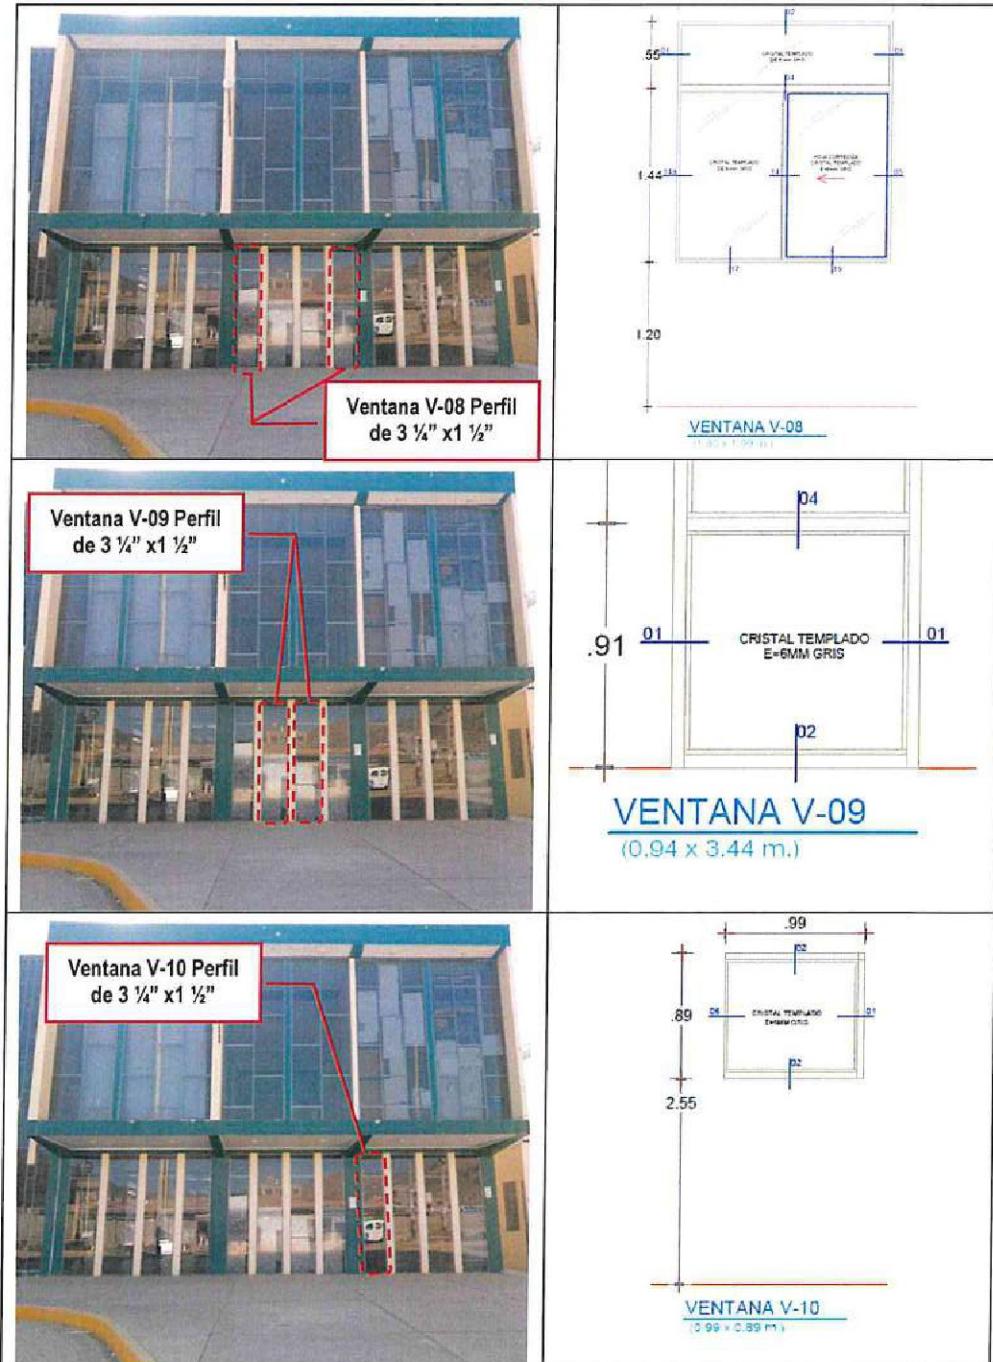
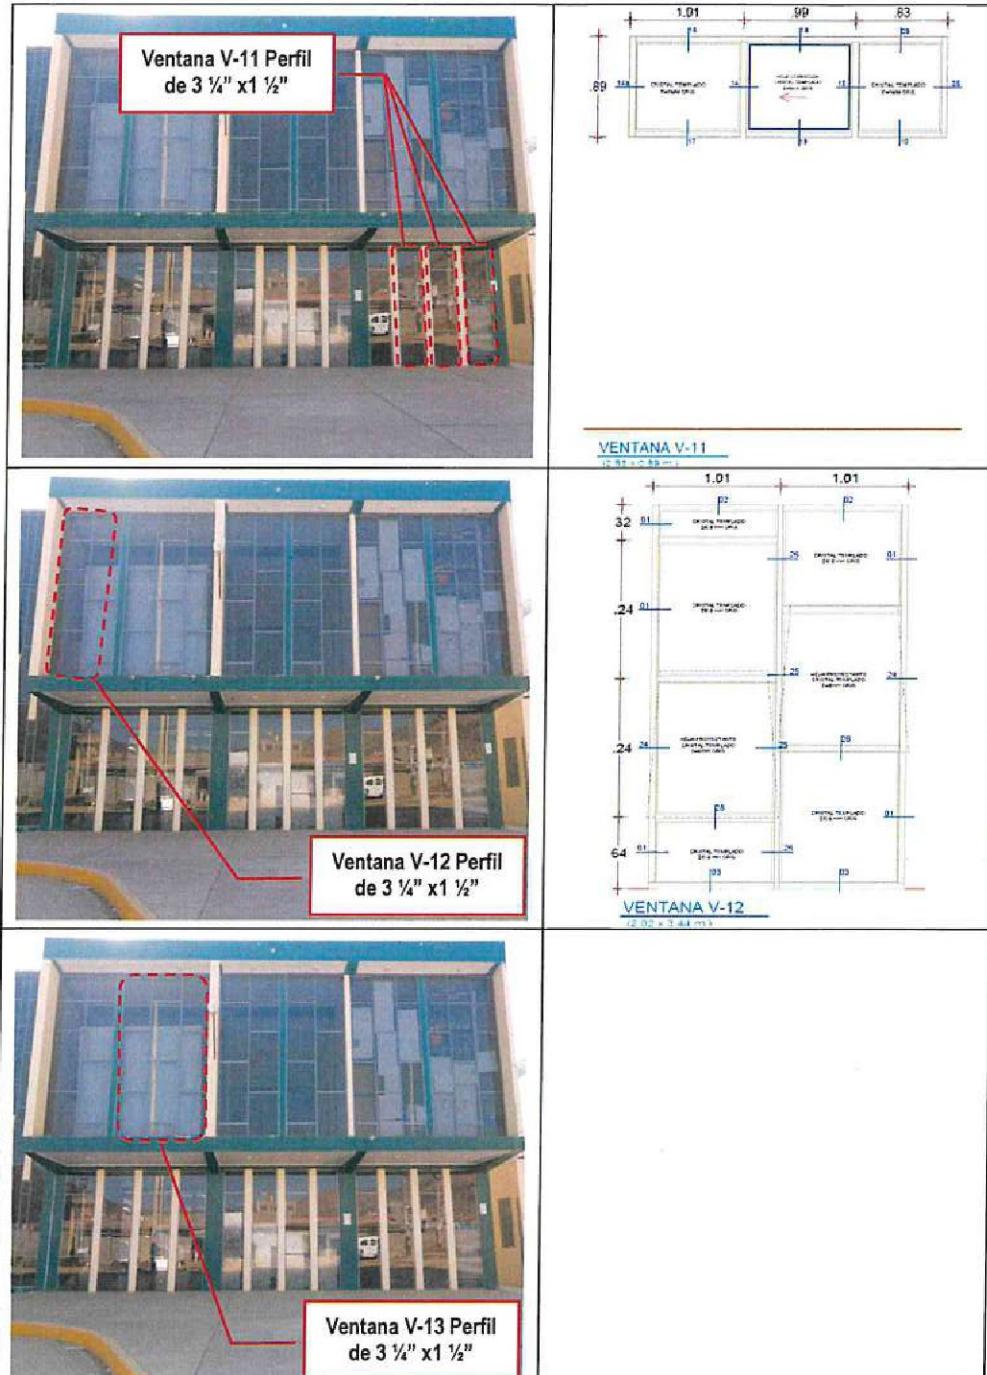
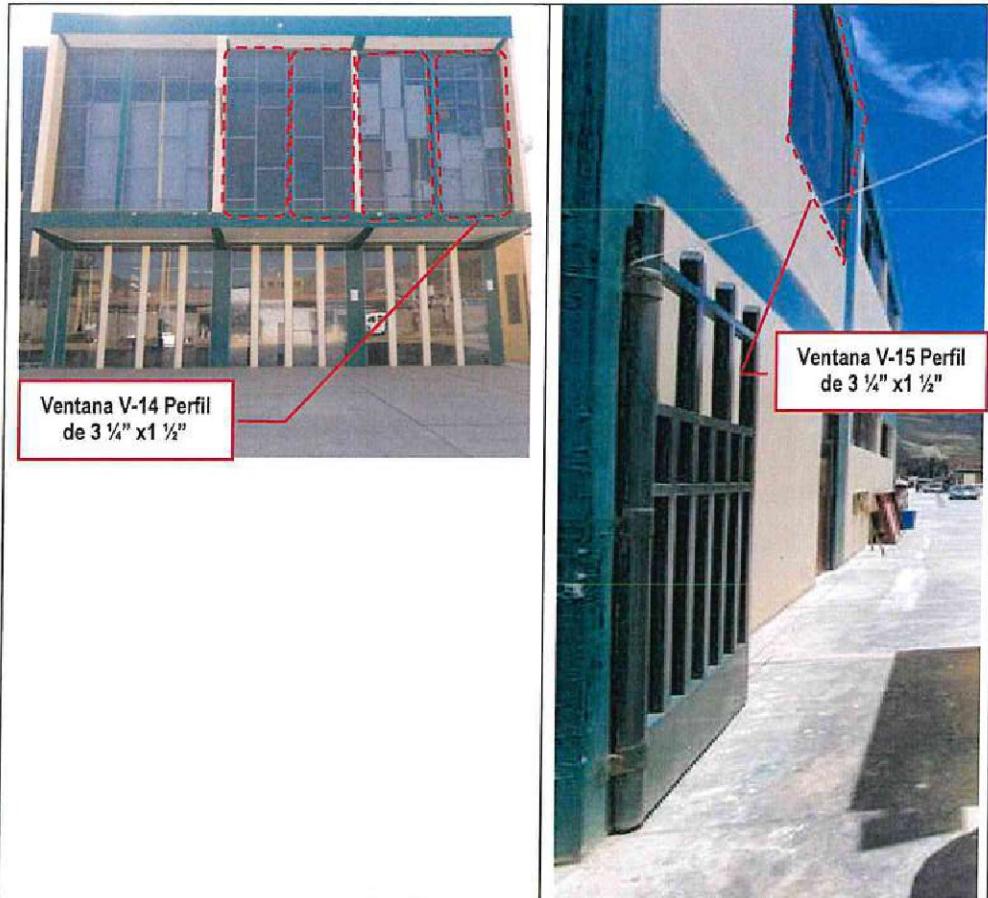
Panel fotográfico n.º 32

Del mismo modo, el sistema de sujeción de los vidrios debió haber cumplido con las consideraciones establecidas en el numeral 24.1: Revestimiento de fachadas con sistemas flotantes y Numeral 27.1: Vidrio templado, del artículo 27, de la norma E.040 del RNE. Sin embargo, de la visita a obra, se advirtió que los vidrios de las ventanas V-04, V-05, V-06, V-07, V-08 y V-09 se encuentran suspendidas, sujetas a la estructura de aluminio solamente con silicona, sin contar con ningún tipo de apoyos laterales, incumpliendo lo establecido en el Numeral 27.1 del RNE E.040.

de los transeúntes puesto que en caso desprendimiento de las ventanas no tendría ningún tipo de protección a los transeúntes, como se ilustra a continuación:

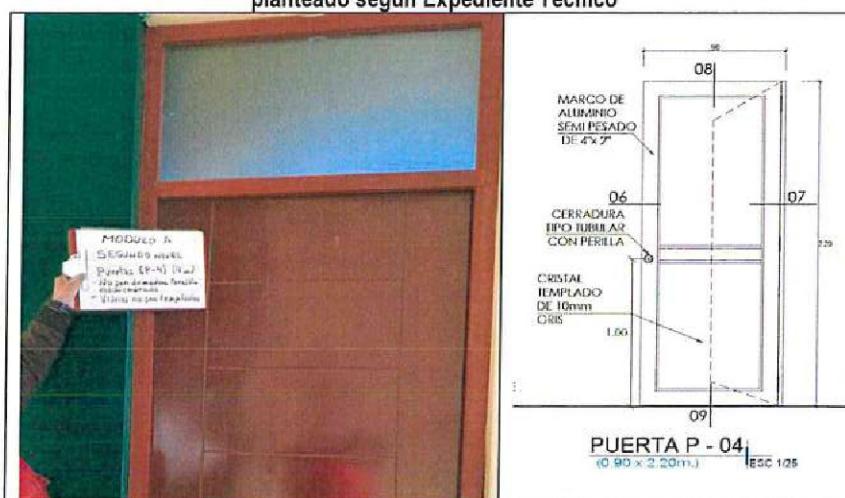
Panel fotográfico n.º 33

De lo mencionado, cabe precisar que las puertas contraplacadas es la unión de planchas de triplay sujetas con cerchas de madera, dejando en gran parte vacíos en todo su interior, estas puertas son susceptibles a daños externos producto de golpes moderados o graves, mientras que la puerta de aluminio con vidrio templado de 10 mm es diseñada para resistir impactos exteriores, garantizando su vida útil de la puerta.

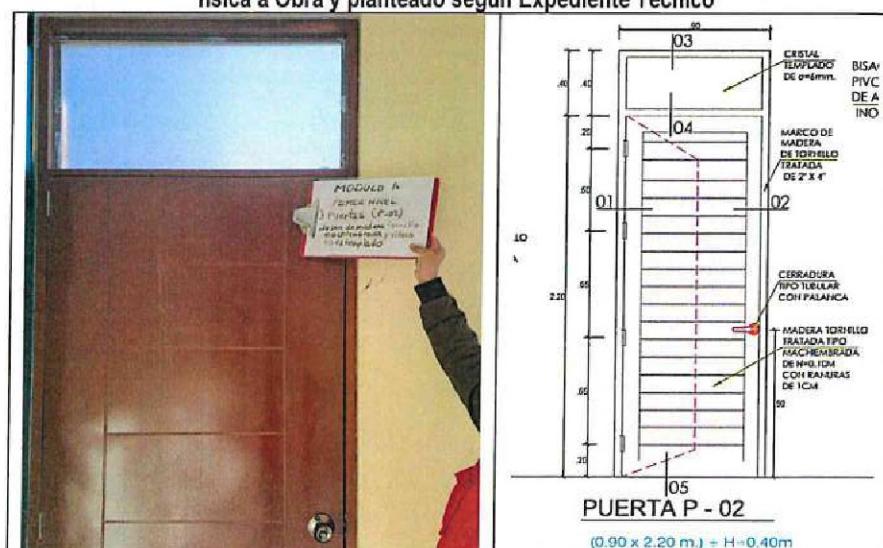
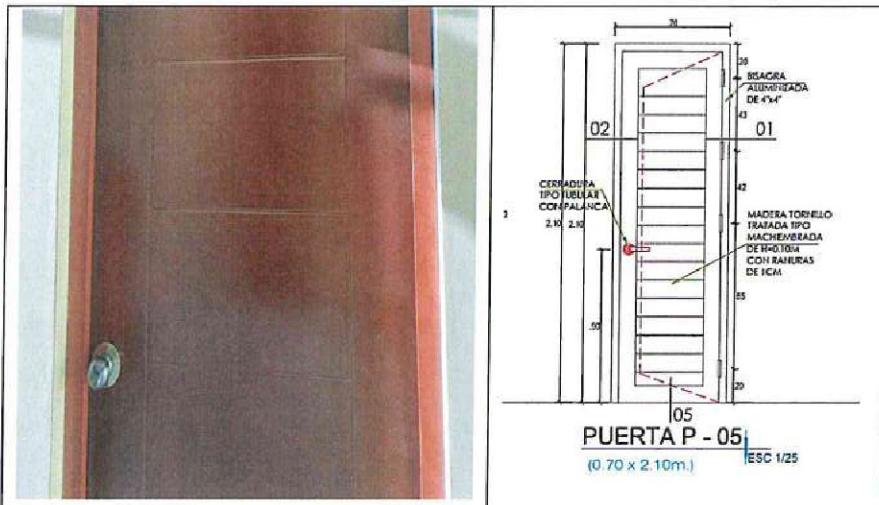
Panel fotográfico n.º 34

Vista de cerradura en puertas (P-02 y P-05) en ambientes de Módulo "A" en inspección física a Obra y planteado según Expediente Técnico

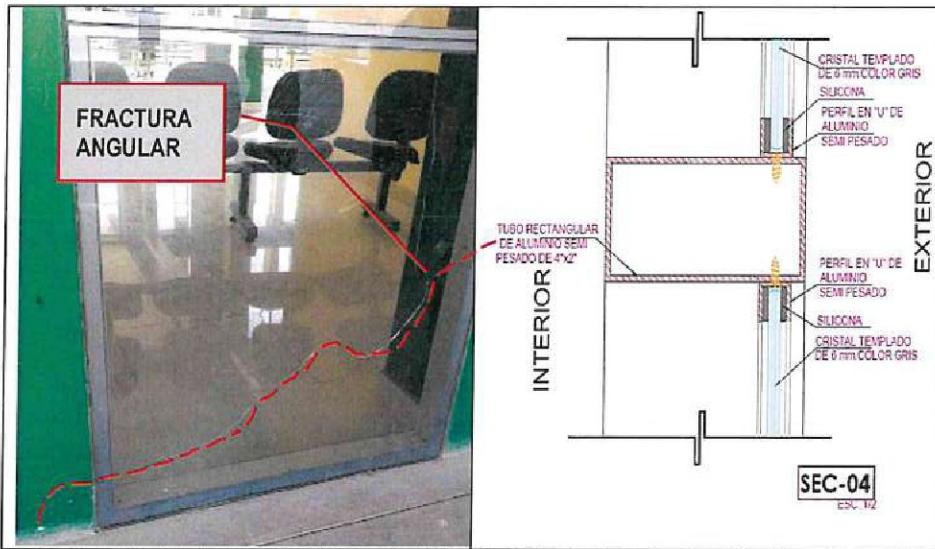
Panel fotográfico n.º 35
Vista de vidrio en ventanas en Módulo "A" en inspección física a Obra y planteado
según Expediente Técnico

2. En la fachada del módulo "A" se observa ventanas fisuradas, en algunos casos se evidenció fisuras a nivel longitudinal, lo cual no es acorde a lo establecido en el numero 5.1: Vidrio templado (ANSI Z-97.1), donde menciona: "(...) Si se rompiera el vidrio templado se fragmenta en innumerables pedazos granulares pequeños y de bordes romos, que no causan daños al usuario (...). Del mismo modo en el numeral 23.3: comportamiento del vidrio en caso rotura, menciona: (...) El vidrio templado, presenta una resistencia al impacto 4 a 5 veces mayor que el vidrio primario o recocido, y en caso de rotura se desgrana en fragmentos pequeños que no presentan bordes cortantes. (...)", como se evidencia en el siguiente panel fotográfico:

Es importante precisar que, de acuerdo al numeral 23.3 comportamiento del vidrio en caso de rotura del RNE E.040, señala lo siguiente: "(...) Los vidrios templados tienen la propiedad que una vez procesados no pueden ser cortados puesto que adquieren propiedades de dureza y en caso de rotura se desgrana en fragmentos pequeños que no presentan bordes cortantes. (...)" sin embargo, se encontró restos de vidrios cortados con presencia de esquinas anguladas producto de cortes realizados, del mismo modo se encontró paneles de vidrios rotos las cuales no se desgranaron en fragmentos pequeños, notando que los vidrios utilizados son de característica primaria (crudo); por lo que, se advierte que los vidrios instalados en las ventanas del Módulo "A" no son templados.

5. Mediante el informe técnico - Contratación del servicio de ensayos de fragmentación de vidrios de la obra "Creación del servicio del terminal terrestre en la localidad de pampas, distrito de Pampas, provincia de Tayacaja – Huancavelica" para el Órgano de Control Institucional de la Municipalidad Provincial de Tayacaja, remitido mediante carta n.^o 001-2024 de 7 de mayo de 2024 (**Apéndice n.^o 106**) por la empresa Hihg Technology Laboratory Certificate S.A.C., se realizó el ensayo de fragmentación en vidrio plano, corroborando con el informe de ensayo n.^o IE-0160-2024 de 6 de mayo de 2024 (**Apéndice n.^o 106**) que el peso de 7 fragmentos (**2 324 gramos**) supera el peso requerido por la norma ANSI Z97.1 (**97.08 gramos**), lo cual es un indicador que el vidrio no es templado.

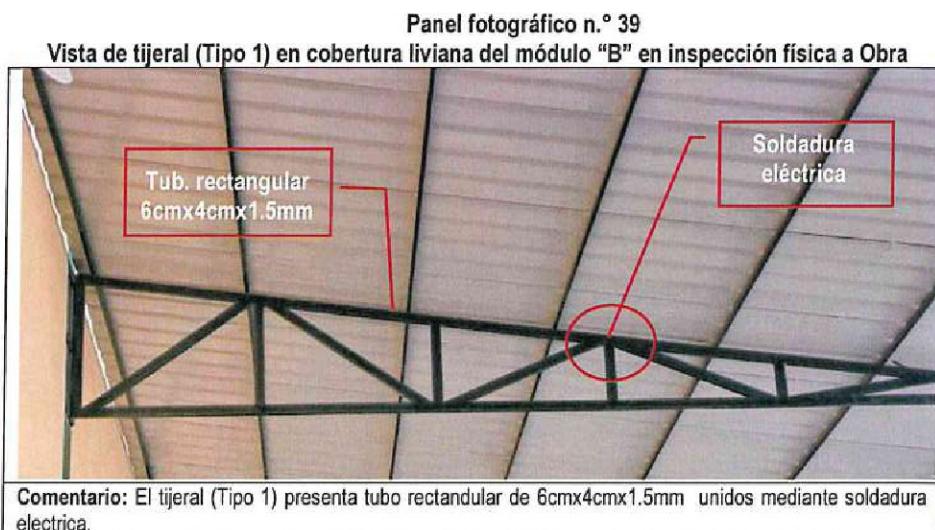
De la visita a Obra plasmada en el acta de inspección física de obra n.º 001-2024/OCI-MPT de 23 de enero de 2024 (Apéndice n.º 150), se advirtió que la fabricación de los tijerales (Tipo 1) son de tubos rectangulares de 6cmx4cmx1.5mm unidos mediante soldadura eléctrica, como se muestra a continuación:

- ✓ De las observaciones realizadas, la estructura de tijeral metálico estuvo conformada por tubos rectangulares de 10cmx5cmx3mm unidas a través de cartelas según detalle de plano MA-E lámina 04; sin embargo, de la visita a Obra se observó que la Contratista utilizó tubos rectangulares de 6cmx4cmx1.5mm, incumpliendo el planteamiento inicial del Expediente Técnico primigenio, por otra parte, se entiende que la reducción en las dimensiones de un elemento estructural, reduce su capacidad de carga de la estructura metálica (tijeral tipo 01), estas deberían presentar los

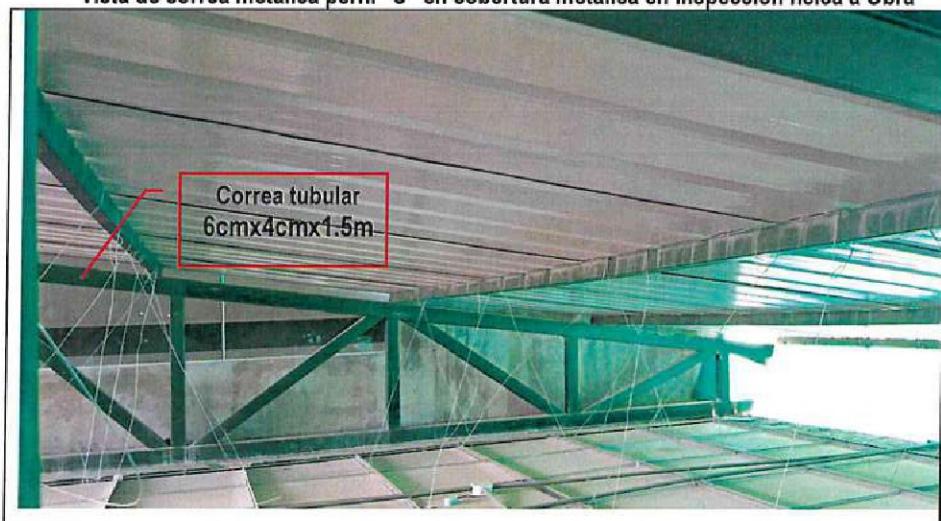
De lo expuesto, dicha situación era de conocimiento de la Contratista, sin embargo, de la visita a Obra plasmada en el acta de inspección física de obra n.º 001-2024/OCI-MPT de 23 de enero de 2024 (Apéndice n.º 150), se advirtió que el suministro e instalación de correas de techo son de tubos rectangulares de 6cmx4cmx1.5mm unidos al tijeral metálico mediante soldadura eléctrica, como se ilustra a continuación:

Panel fotográfico n.º 41
Vista de correa metálica perfil "C" en cobertura metálica en inspección física a Obra

De las observaciones realizadas, se advirtió el uso de tubos rectangulares metálicos de 6cmx4cmx1.5mm, cuando estuvo proyectado el uso de perfiles metálicos tipo "C" de 4"x2"x3 mm, frente a ello, el residente de obra conjuntamente con el especialista estructural no justificó la modificación realizada, hecho que se corroboró en la búsqueda de información adjuntas a las valorizaciones.

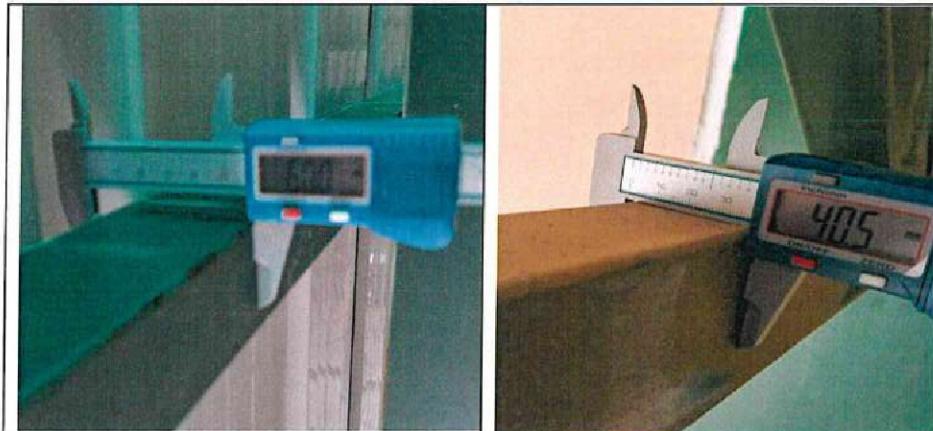
Panel fotográfico n.º 42
Dimensiones de correa metálica perfil "C" en cobertura metálica en inspección física a
Obra

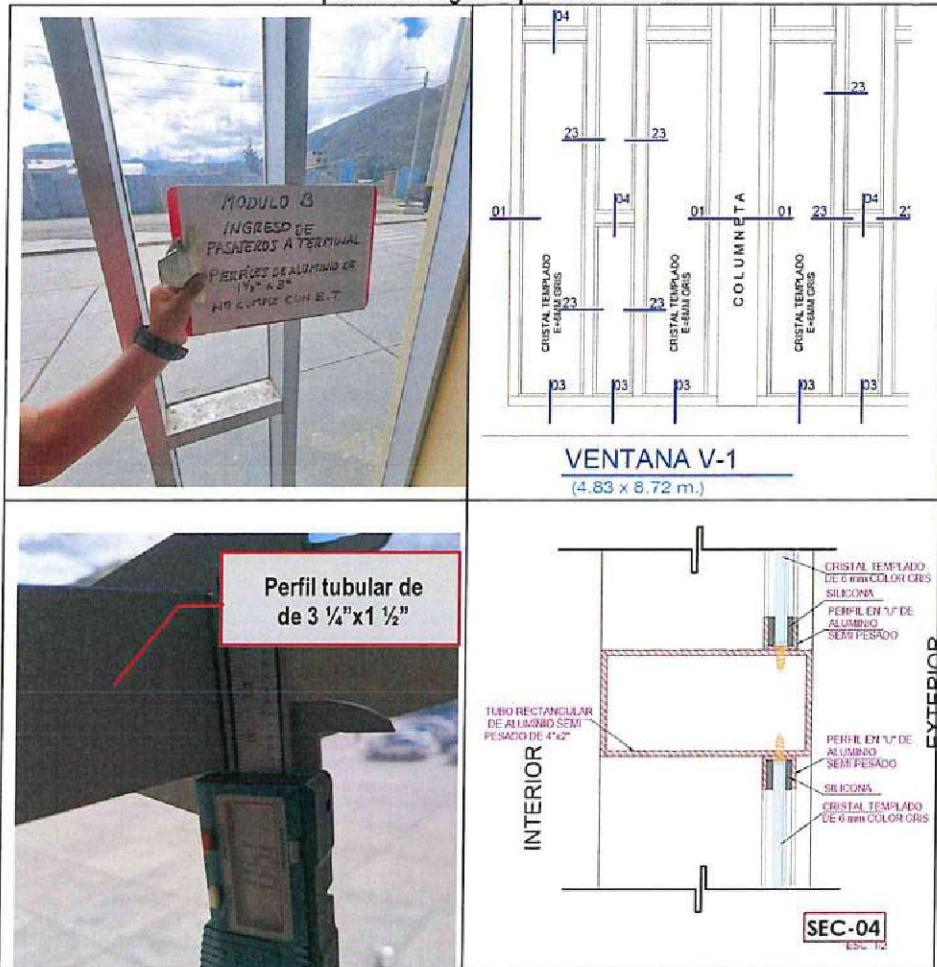
revestimiento de fachada con sistemas flotantes, los cuales no fueron cumplidas. Este hecho pone en riesgo la salud e integridad de los transeúntes puesto que en caso de desprendimiento de las ventanas no tendría ningún tipo de protección a los transeúntes, como se detalla en el siguiente panel fotográfico.

Panel fotográfico n.º 43
Vista de estructura de aluminio para mampara de vidrio en inspección física a Obra y planteado según Expediente Técnico

En efecto, habiendo observado que la ejecución de esta partida no cumplió con el detalle de los planos, especificaciones técnicas y presupuesto de obra, se advierte que esta partida fue ejecutada no acorde al Expediente Técnico (**Apéndice n.º 4**), generando un perjuicio económico puesto que la Contratista cobró por la ejecución total de esta partida a través de las valorizaciones n.º 15, remitida con carta n.º 126-2021-CONSORCIO ISABELITA/R.L de 31 de octubre de 2021 (**Apéndice n.º 72**), en la cual se registró un avances físicos del 100%, misma que contó con las conformidades siguientes:

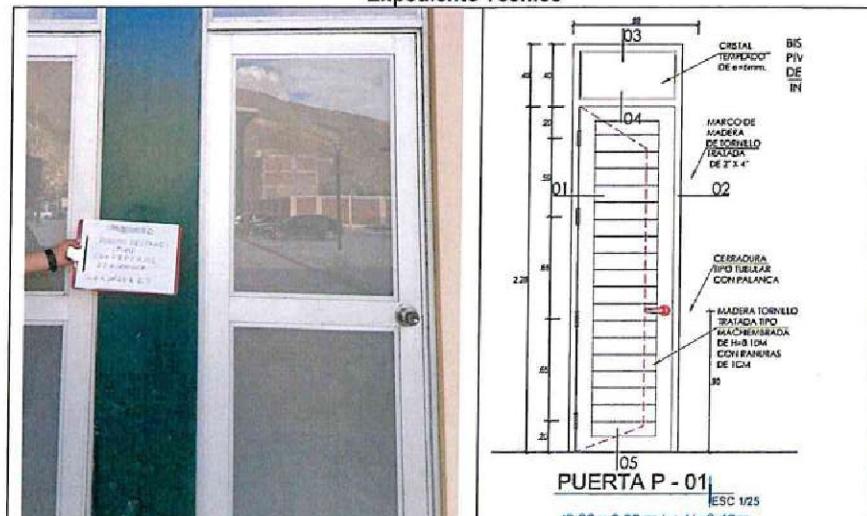
De lo referido en la norma E.040, se obtuvo una muestra del vidrio instalado en las puertas de aluminio encontrando lo siguiente: las planchas de vidrios instalados tienen las siguientes características: - El vidrio es vidrio primario común (crudo) - tiene un espesor de 4mm - tiene una textura arenada, como se muestra en el siguiente panel fotográfico.

Panel fotográfico n.º 44
Vista de vidrio en puertas (P-01) en inspección física a Obra y planteado según
Expediente Técnico

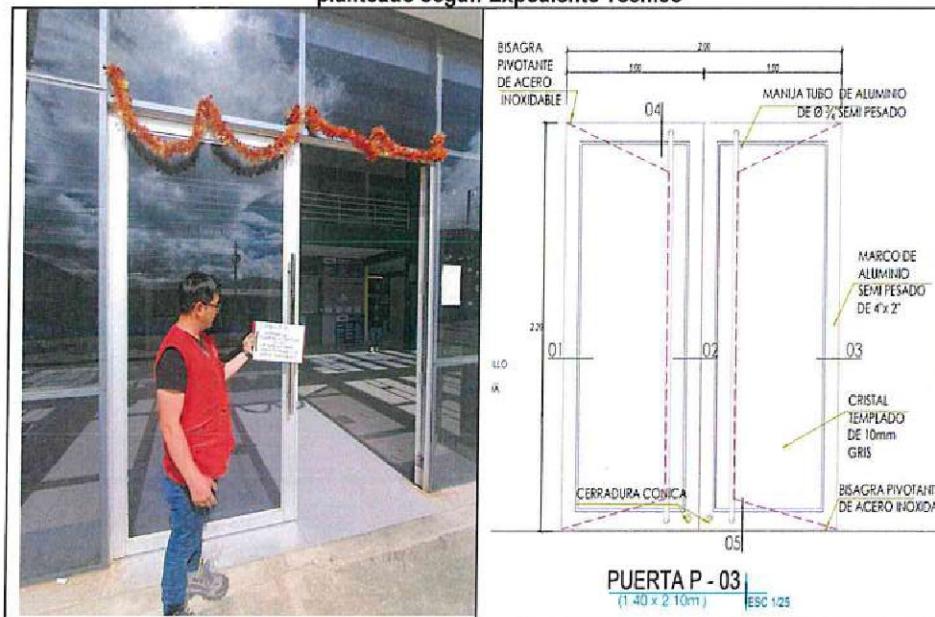
2. En similar línea la puerta de ingreso (P-02) ubicada en la parte frontal del Módulo "B" del primer nivel, presenta incompatibilidad con los planos MB-A lámina 01, MB-DP lámina 01, puesto que la puerta P-02 de acuerdo al Plano MB-DP lámina 01, presenta detalles con descripción de puerta P-03, el cual estuvo proyectada para la construcción de 01 puerta P-02, compuesto por marco de aluminio semipesado de 4"x2", con 4 bisagras pivotantes de acero inoxidable, cerradura cónica, cristal templado de 10 mm mediante sistema de sujeción de perfil de aluminio semipesado junquillo y 4 manijas de tubo de aluminio de $\frac{3}{4}$ " semi pesado. Sin embargo, de la visita a la Obra, se advirtió que la estructura de la puerta de ingreso fue instalada con perfiles tubulares de aluminio de $3\frac{1}{4}'' \times 1\frac{1}{2}''$, la fijación de los vidrios se realizó con silicona, como también se observó que el vidrio empleado es vidrio común primario, como se muestra en el siguiente panel fotográfico:

Panel fotográfico n.º 45
Vista de estructura de puerta de ingreso principal (P-02) en inspección física a Obra y planteado según Expediente Técnico

En efecto, la ejecución de esta partida no cumplió con el planteamiento en los planos ni especificaciones técnicas (Apéndice n.º 4); por lo cual, se advierte que fue ejecutada no acorde al Expediente Técnico, generando perjuicio económico puesto que la Contratista cobró por la ejecución total de esta partida a través de la valorización n.º 15, remitida con carta n.º 126-2021-CONSORCIO ISABELITA/R.L de 31 de octubre de 2021 (Apéndice n.º 72), con una avance físico registrado del 100%, misma que contó con las conformidades siguientes:

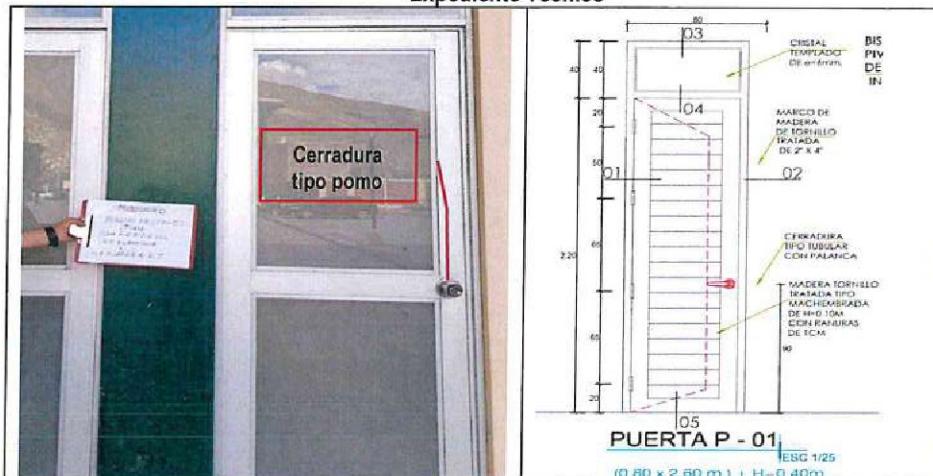
instalación de 14 puertas P-01 y 01 puerta de ingreso en el primer nivel, mientras que en plano se cuenta con 13 puertas P-01 y 01 puerta de ingreso. Sin perjuicio al análisis, de la visita a la Obra, se advirtió que las cerraduras utilizadas son de tipo pomo de marca Yanes, la cual no tiene llave interior, no cuenta con manija y no cuenta con certificado de calidad, como se muestra en el siguiente panel fotográfico:

Panel fotográfico n.º 46
Vista de cerradura en puertas (P-01) en inspección física a Obra y planteado según Expediente Técnico

En efecto, la ejecución de esta partida no cumplió con el planteamiento en los planos ni especificaciones técnicas (Apéndice n.º 4); por los cuales, se advierte que fue ejecutada no acorde al Expediente Técnico, generando perjuicio económico, puesto que la Contratista cobró por la ejecución total de esta partida a través de la valorización n.º 15, remitida con carta n.º 126-2021-CONSORCIO ISABELITA/R.L de 31 de octubre de 2021 (Apéndice n.º 72), con un avance físico del 100%, misma que contó con las conformidades siguientes:

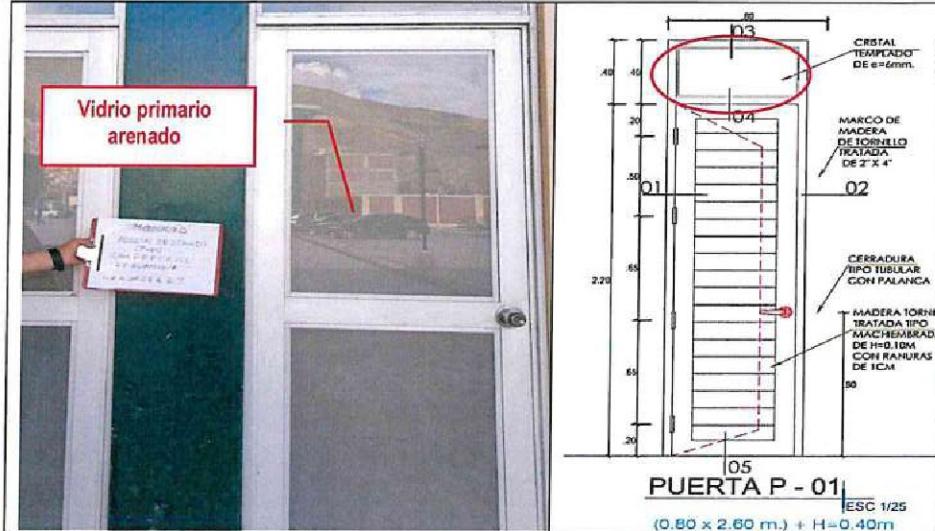
Panel fotográfico n.º 47
Vista de vidrio en puertas (P-01) en inspección física a Obra y planteado según Expediente Técnico

Por otra parte, de acuerdo a la norma técnica E.040¹³⁹, capítulo 5, Artículo 22: Conceptos y criterios para seleccionar vidrios y sistemas de aplicación en obras de arquitectura. Apéndice 5: "... Si el vidrio estará ubicado en un área de riesgo, adoptar el proceso más adecuado para satisfacer las normas de seguridad: templado, laminado u otras opciones como dividir el paño. (...)" En la misma norma técnica menciona Artículo 22: Vidrios de seguridad de riesgo "... Los vidrios denominados de seguridad se llaman así porque en caso de rotura lo hacen en forma segura y/o minimizan las consecuencias en caso de accidentes. (...)", apéndice a): Áreas de riesgo para instalación vertical "... Puertas de acceso y lugares de paso: Incluye puertas de vidrio y/o vidrio enmarcado, puertas-ventanas que vinculan zonas habitables con sus expansiones (jardines, patios, balcones, etc.). (...)" Por tanto, es necesario el uso de vidrios de seguridad por lo cual, los vidrios instalados generarian un riesgo de daños colaterales hacia los transeúntes debido a la susceptibilidad a romperse.

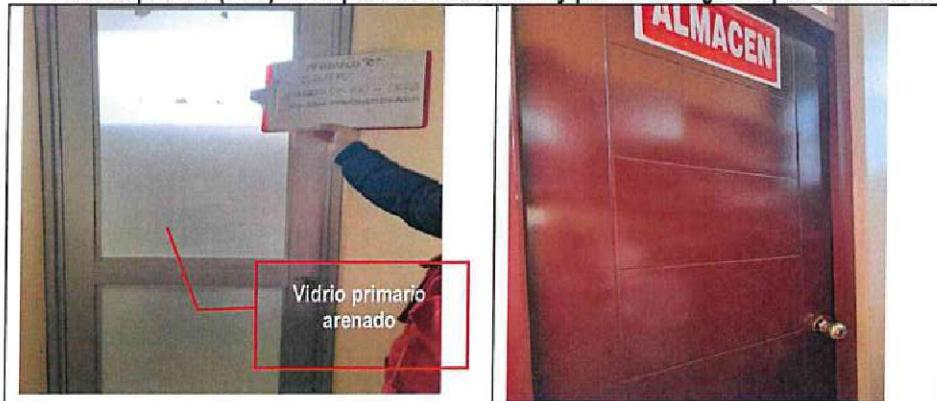
exposición, puesto que el planteamiento no contempló la instalación de vidrios. Similar caso aplica de las puertas contraplacadas, puestos que estas están conformadas por planchas de triplay, las cuales son frágiles en comparación a una puerta machihembrada, como se muestra en el siguiente panel fotográfico:

Panel fotográfico n.º 48
Vista de puertas (P-03) en inspección física a Obra y planteado según Expediente Técnico

Habiendo descrito las observaciones realizadas y visto las puertas P-03 no cumplieron con los planos ni especificaciones técnicas (Apéndice n.º 4), se advierte que 4.62 m² de esta partida fue ejecutada no acorde al Expediente Técnico, generando un perjuicio económico puesto que la Contratista cobró por la totalidad de esta partida a través de la valorización n.º 16, remitida con carta n.º 136-2021-CONSORCIO ISABELITA/R.L de 30 de noviembre de 2021 (Apéndice n.º 78), en la cual se registró un avance físico al 100%, misma que contó con las conformidades siguientes:

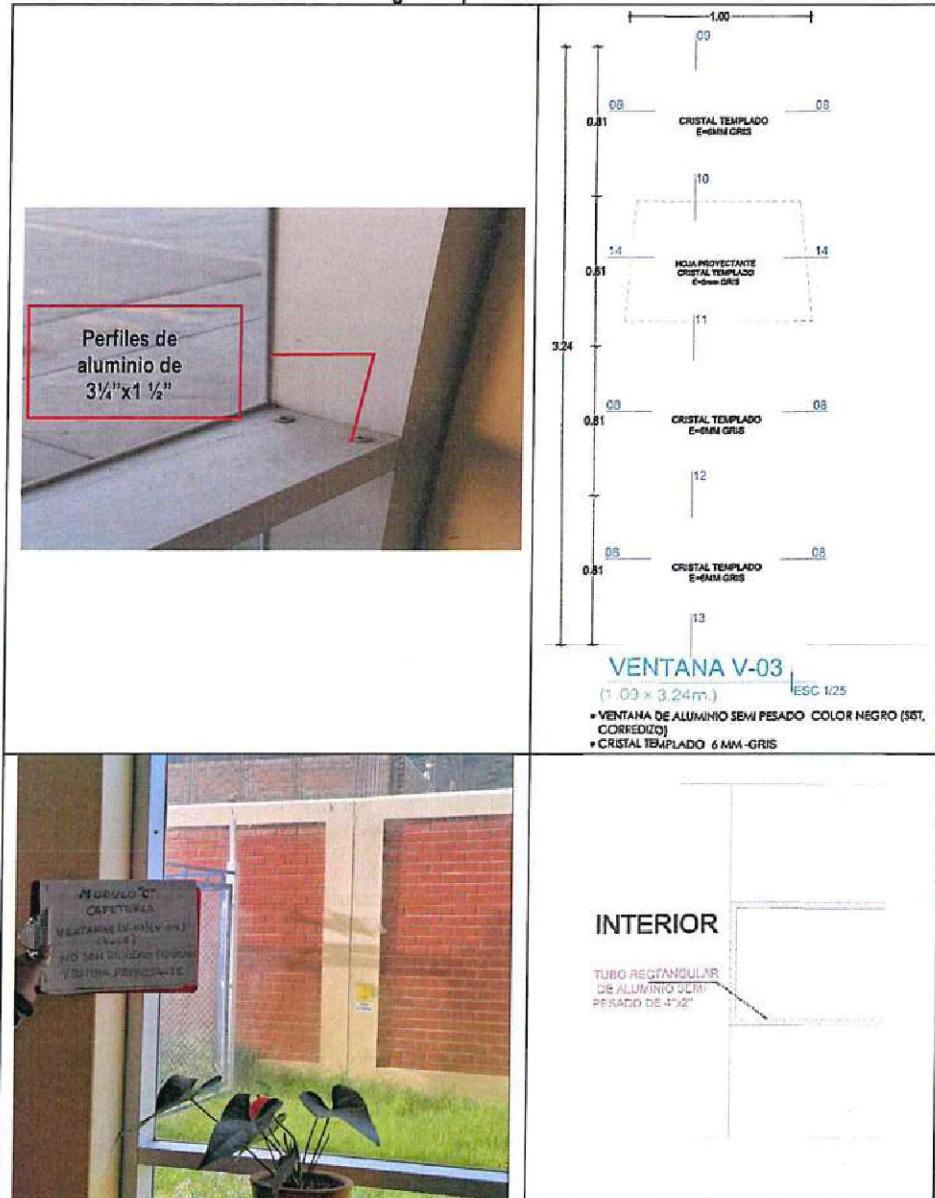
Por otro lado, de acuerdo al análisis de precios unitarios del Expediente Técnico de la Obra (Apéndice n.º 4), la partida 01.04.03.06.01.01 detalla en la sección de materiales, que la estructura de ventanas corresponde a **tubo rectangular de aluminio 4"x3"** mediante sistema de sujeción de perfil de aluminio para ventanas, asegurados mediante silicona estructural, tal como se ilustra a continuación:

Panel fotográfico n.º 49
Vista de estructuras de aluminio para ventanas en inspección física a Obra y planteado según Expediente Técnico

Respecto a lo diferido, de acuerdo a la OPINIÓN N° 207-2018/DTN ante la necesidad de atender distintas situaciones que podían suscitarse durante el proceso constructivo el contratista tiene la opción de realizar las consultas al supervisor, siguiendo los lineamientos del artículo 196 del RLCE. Sin embargo, en referencia a lo mencionado, no se encontró ningún asiento tanto del residente de Obra como del Supervisor en el cuaderno de Obra, que manifieste la necesidad de modificar/reducir las dimensiones de los perfiles de aluminio de 4"x2" a 3 1/2" x 1 1/2".

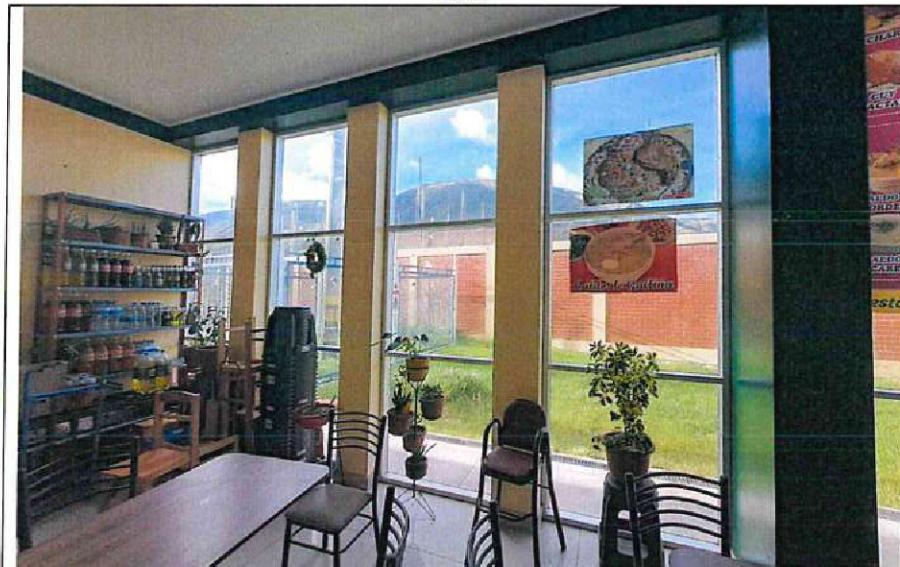
2. Las ventanas V-01 y V-02, cuentan con hojas corredizas según detalle de las ventanas adjuntas en el plano MC-DV lámina 01, sin embargo, de la visita a Obra se encontró que la ventana V-02 no cuenta con las ventanas corredizas.
3. Las ventanas V-03, V-04 y V-05, cuentan con 1 hoja proyectante según detalle de las ventanas adjuntas en el plano MC-DV lámina 01, sin embargo, de la visita a Obra se encontró que las ventanas V-03, V-04 y V-05 no cuenta con las hojas proyectantes. Por lo cual el restaurante actualmente no cuenta ventilación hacia el exterior, tal como se detalla en el siguiente panel fotográfico.

Panel fotográfico n.º 50
Vista de estructuras de aluminio para ventanas (V-03, V-04 y V-05) en inspección física a Obra

En efecto, habiendo observado que la ejecución de esta partida no cumplió con el detalle de los planos, especificaciones técnicas y presupuesto de obra (Apéndice n.º 4), se advierte que esta partida fue ejecutada no acorde al Expediente Técnico, generando un perjuicio económico puesto que la Contratista cobró por la ejecución total de esta partida a través de las valorizaciones n.º 15, remitida con carta n.º 126-2021-CONSORCIO ISABELITA/R.L de 31 de octubre de 2021 (Apéndice n.º 72), con un avance físico de 100%, misma que contó con las conformidades siguientes:

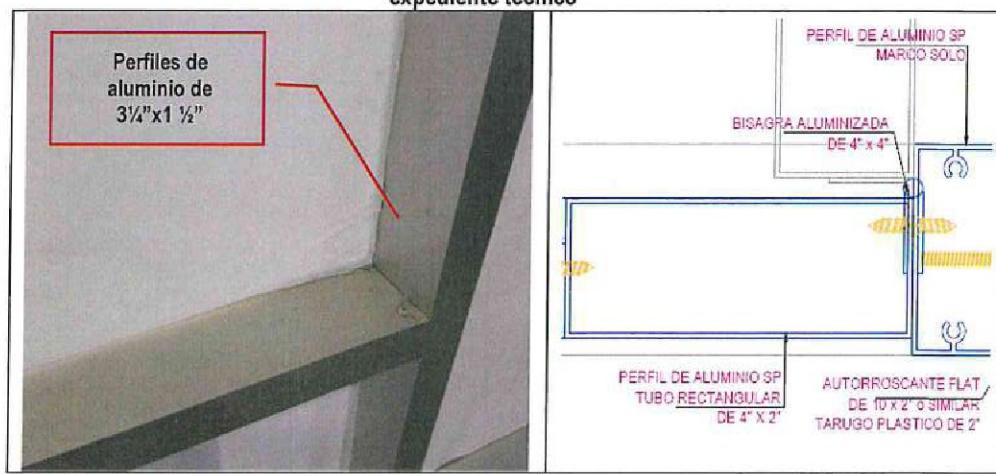
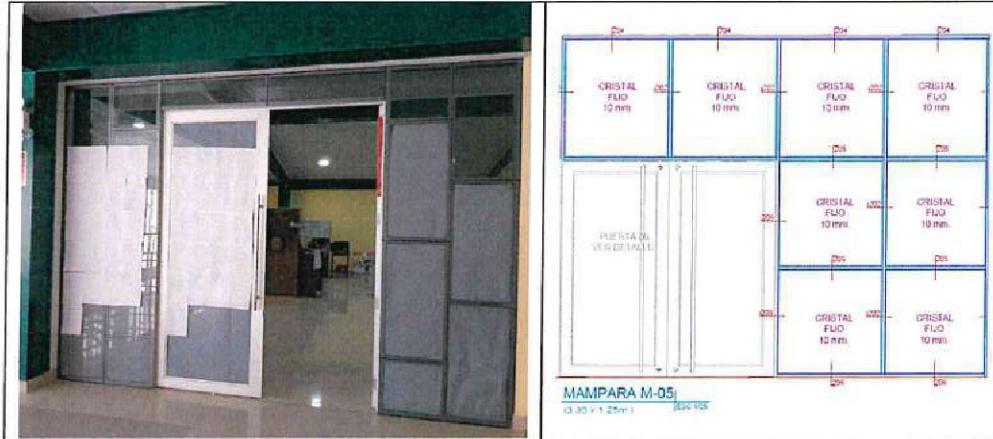
1. Los perfiles de aluminio fueron reducidos en sus dimensiones; de acuerdo al plano MC-DM lamina 1, del expediente técnico, en el cual estuvo proyectado el uso de perfiles de aluminio semipesado de 4"x2", sin embargo, de la visita a Obra se observó que utilizaron perfiles de aluminio de 3 1/4"x1 1/2", reduciendo significativamente en sus dimensiones y capacidad de carga de la estructura de aluminio, tal como se ilustra a continuación:

Imagen n.º 62
Vista de estructuras de aluminio para mampara en inspección física a Obra y planteado según expediente técnico

Respecto a lo diferido, de acuerdo a la OPINIÓN N° 207-2018/DTN ante la necesidad de atender distintas situaciones que podían suscitarse durante el proceso constructivo el contratista tiene la opción de realizar las consultas al supervisor, siguiendo los lineamientos del artículo 196 del RLCE. Sin embargo, en referencia a lo mencionado, no se encontró ningún asiento tanto del residente de Obra como del supervisor que manifieste la necesidad de modificar/reducir las dimensiones de los perfiles de aluminio de 4"x2" a 3½" x 1 ½".

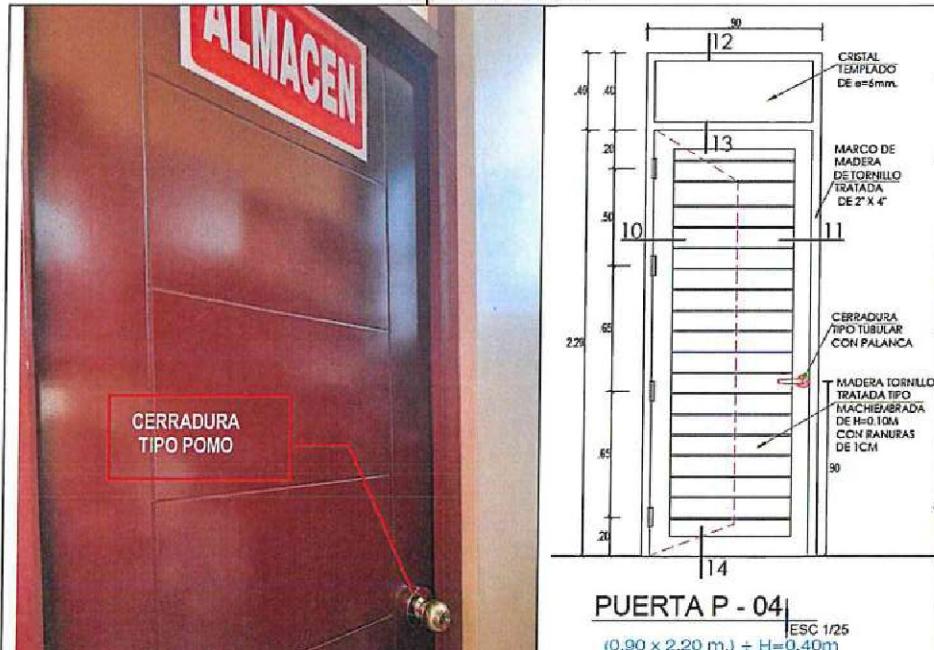
puerta P-06 en el segundo nivel, sin perjuicio a ello, se visualizó que las cerraduras utilizadas son de tipo pomo marca "YANES" la cual no tiene llave interior, no cuenta con manija y no cuenta con certificado de calidad, como se muestra en el siguiente panel fotográfico:

Panel fotográfico n.º 51
Vista de cerraduras en puertas del Módulo "C" en inspección a Obra y planteado según Expediente Técnico

En consecuencia, visto que la cerradura tipo pomo instalada no brinda la garantía requerida la cual el horizonte de vida del proyecto es de 20 años, se considera como partida ejecutada no acorde al Expediente Técnico, generando un perjuicio económico puesto que esta partida fue registrada en la valorización n.º 16, remitida con carta n.º 136-2021-CONSORCIO ISABELITA/R.L de 30 de noviembre de 2021 (Apéndice n.º 150), con un avance físico del 100%, misma que contó con las conformidades siguientes:

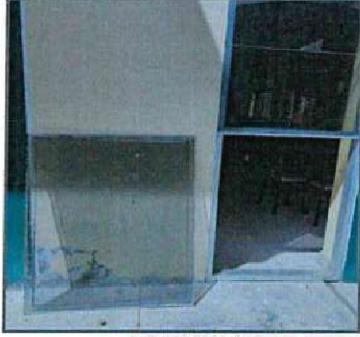
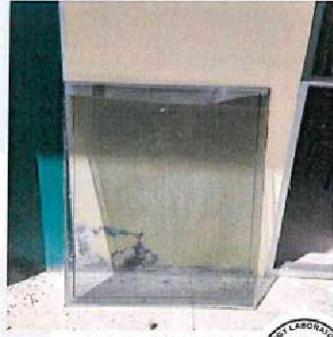
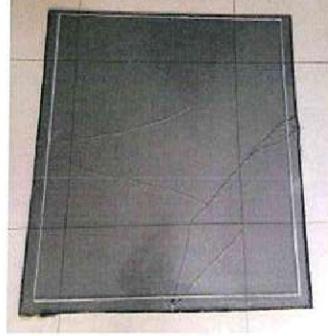
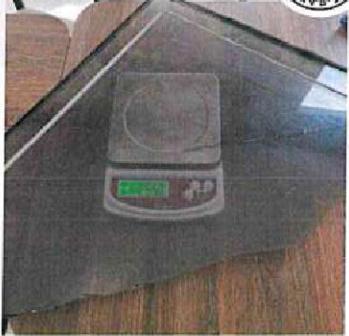
Imagen n.º 65
Resultado del ensayo

3. Mediante el informe técnico - Contratación del servicio de ensayos de fragmentación de vidrios de la obra "Creación del servicio del terminal terrestre en la localidad de pampas, distrito de pampas, provincia de Tayacaja – Huancavelica" para el Órgano de Control Institucional de la Municipalidad Provincial de Tayacaja, remitido mediante carta n.º 001-2024 de 7 de mayo de 2024 (**Apéndice n.º 106**) por la empresa Hihg Technology Laboratory Certificate S.A.C., se realizó el ensayo de fragmentación en vidrio plano, corroborando con el informe de ensayo n.º IE-0162-2024 de 6 de mayo de 2024 (**Apéndice n.º 106**) que el peso de 1 fragmento (**2 550 gramos**) supera el peso requerido por la norma ANSI Z97.1 (**97,08 gramos**), lo cual es un indicador que el vidrio no es templado.

INFORME DE ENSAYO N°								IE-0162-2024	VERSIÓN N° 01	Fecha de emisión:	06-05-2024
7. RESULTADOS DE ENSAYO											
Especímen	Longitud (mm)	Ancho (mm)	Espesor (mm)			Espesor Promedio (mm)	Nro de Fragmentos pesados (und)	Peso de los fragmentos (gr)			
C	1064	943	5.44	5.38	5.23	5.3	5.34	1	2.550		
Peso de 10 fragmentos según Norma (gr)			97.08			Observaciones			No Conforme		
8. FOTOS DE REFERENCIA

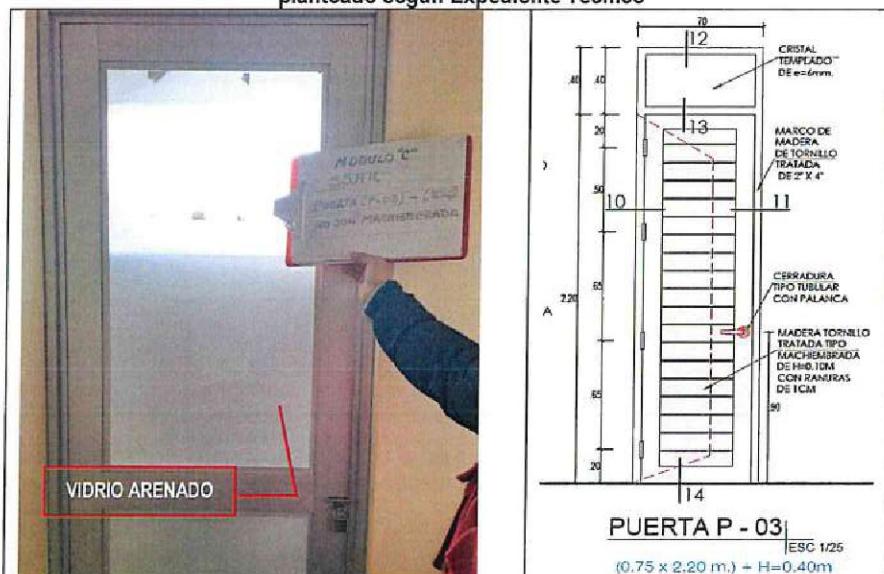
Por otra parte, en el ítem 01.04.03.05.01: Se observó que la puerta de madera tornillo en los SS.HH. fueron modificadas por puertas de aluminio con pantallas de vidrios, de las cuales se observó que los vidrios utilizados no son templados, a cambio de ello utilizaron vidrio crudo con textura arenada de 4mm, como se muestra en el siguiente panel fotográfico.

Panel fotográfico n.º 52
Vista de vidrio en puertas en SS.HH. del Módulo "C" en inspección física a Obra y planteado según Expediente Técnico

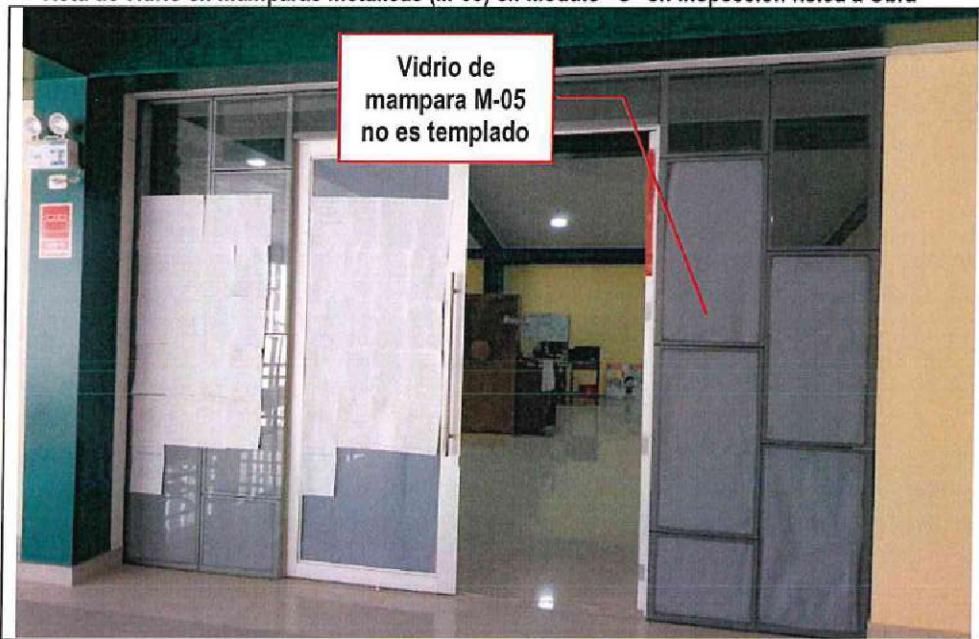
Panel fotográfico n.º 53

1. Los vidrios no corresponden a vidrios templados puesto a las evidencias recopiladas.

Vista de vidrio en mamparas metálicas (M-05) en Módulo "C" en inspección física a Obra

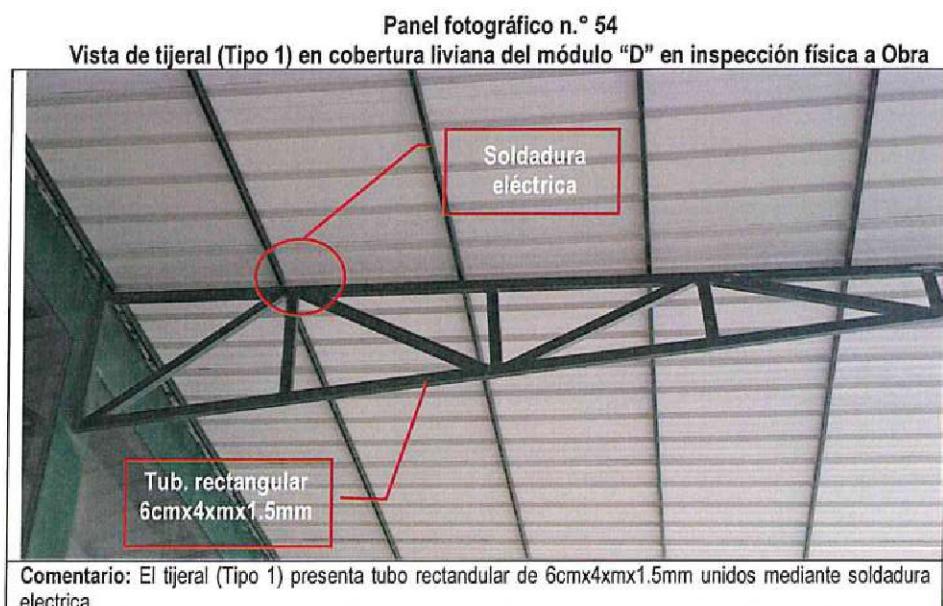
De lo expuesto, dicha situación era de conocimiento de la Contratista; sin embargo, de la visita a Obra plasmada en el acta de inspección física de obra n.º 001-2024/OCI-MPT de 23 de enero de 2024 (Apéndice n.º 150), se advirtió que la fabricación de los tijerales (Tipo 1) son de tubos rectangulares de 6cmx4xmx1.5mm unidos mediante soldadura eléctrica, como se muestra a continuación:

1. De las observaciones realizadas, la estructura de tijeral metálico estuvo conformada por tubos rectangulares de 10cmx5cmx3mm unidas a través de cartelas según detalle de plano MA-E lámina 04; sin embargo, de la visita a la Obra se observó que

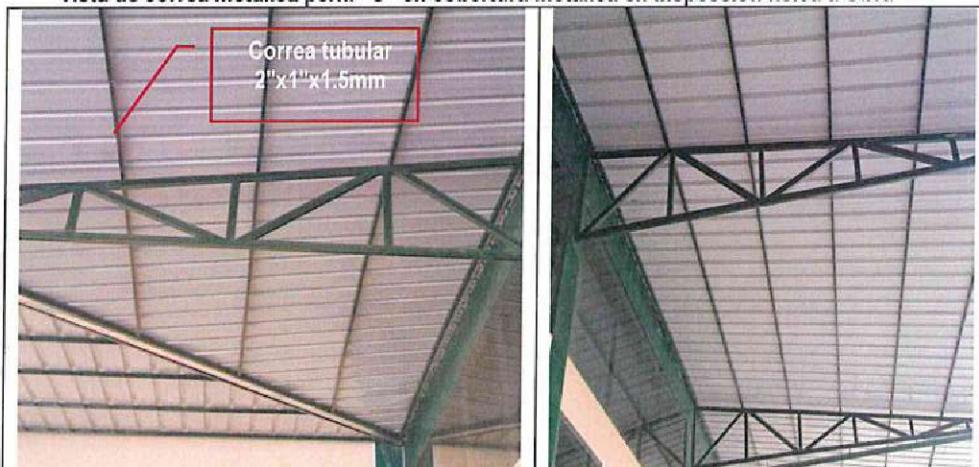
Panel fotográfico n.º 101
Vista de correa metálica perfil "C" en cobertura metálica en inspección física a Obra

De lo expuesto, dicha situación era de conocimiento de la Contratista; sin embargo, de la visita a Obra plasmada en el acta de inspección física de obra n.º 001-2024/OCI-MPT de 23 de enero de 2024 (Apéndice n.º 150), se advirtió que el **suministro e instalación de correas de techo son de tubos rectangulares de 2''x1''x1.5mm unidos al tijeral metálico mediante soldadura eléctrica**, como se ilustra a continuación:

Del panel fotográfico adjunto, se observó el tipo de perfil utilizado y las dimensiones de las mismas, mientras que en el Expediente Técnico se proyectó el uso de perfiles tipo "C" de 4''x2''x3 mm unidos a través de pernos, en la visita a la Obra se pudo identificar que emplearon tubos rectangulares metálicos de 2''x1''x1.5mm. Puesto que los elementos estructurales son distintos, esta modificación al Expediente Técnico debe contar con los cálculos estructurales y sustentos necesarios que viabilicen la modificación en el planteamiento inicial de acuerdo al RLCE. Sin embargo, de revisión del cuaderno de obra y de documentos adjuntos en las valorizaciones, liquidación del contrato de obra, adicionales de obra, entre otros, no se encontró documento que sustente la modificación
