INFORME DE CONTROL ESPECÍFICO
N° 056-2024-2-0397-SCE

SERVICIO DE CONTROL ESPECÍFICO A HECHOS CON
PRESUNTA IRREGULARIDAD
MUNICIPALIDAD PROVINCIAL DE TAYACAJA
PAMPAS – TAYACAJA – HUANCAVELICA

“EJECUCIÓN DE LA OBRA: CREACIÓN DEL SERVICIO DE
TERMINAL TERRESTRE EN LA LOCALIDAD DE PAMPAS,
DISTRITO DE PAMPAS, PROVINCIA DE TAYACAJA -
HUANCAVELICA”

PERÍODO: DEL 11 DE FEBRERO DE 2019 AL 16 DE DICIEMBRE DE 2022

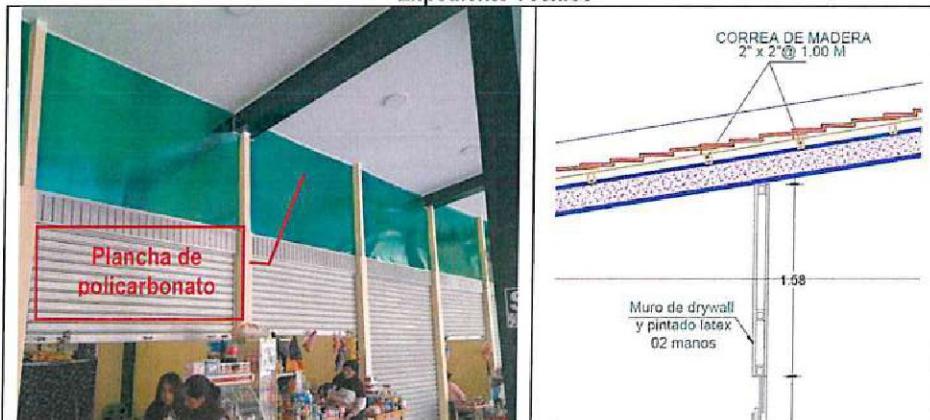
Panel fotográfico n.º 55
Vista de muros sobre puerta de Stand en inspección física a Obra y planteado según Expediente Técnico

De lo expuesto, dicha situación era de conocimiento de la Contratista; sin embargo, de la visita a Obra plasmada en el acta de inspección física de obra n.º 001-2024/OCI-MPT de 23 de enero de 2024 (Apéndice n.º 150), se advirtió que los muros de drywall proyectada fueron instaladas con policarbonato alveolar, como se ilustra en el siguiente panel fotográfico:

De lo mencionado, se observa que en la parte superior de las puertas enrollables se instaló muros de policarbonato a cambio de los muros drywall los cuales fueron establecidos en los planos MD-A lámina 01 y lámina 03. Estas modificaciones no fueron comunicadas por el residente de obra, por tanto habrían incumplido en la correcta ejecución de esta partida, puesto que el policarbonato es un material maleable la cual no brinda una rigidez frente a fuerzas laterales, por otra parte el policarbonato es considerado un material plástico susceptible a fisuras por esfuerzo, en tanto que no garantiza la seguridad de las personas según la norma G.010 Generalidades, mientras que los muros de drywall están conformado por un conjunto de materiales que dan rigidez y estética al muro como son: tornillos, pasta para junta de tabiquería, cinta para junta f-v malla rollo de 91m, placa de cemento biselada e=8mm, esquinero metálico, parante y riel.

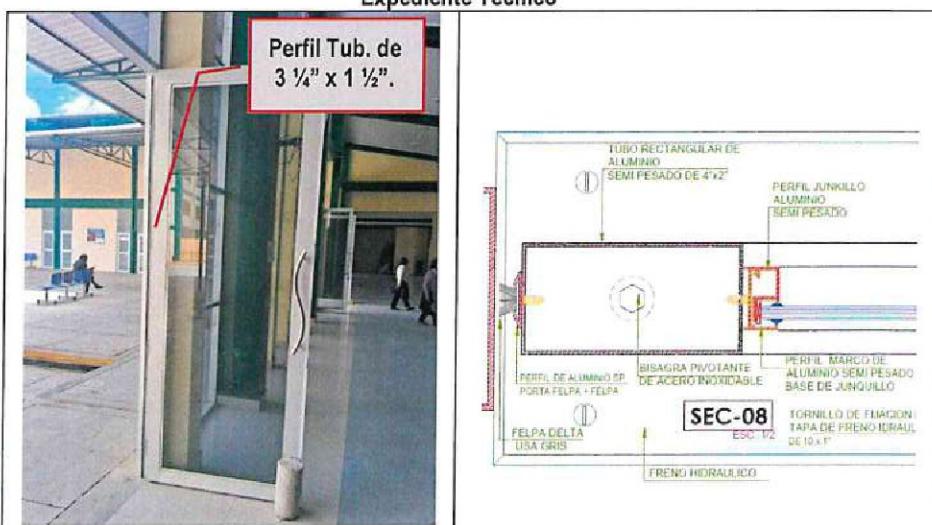
Panel fotográfico n.º 56

Vista de perfiles de estructura en puerta en inspección física a Obra y planteado según
Expediente Técnico

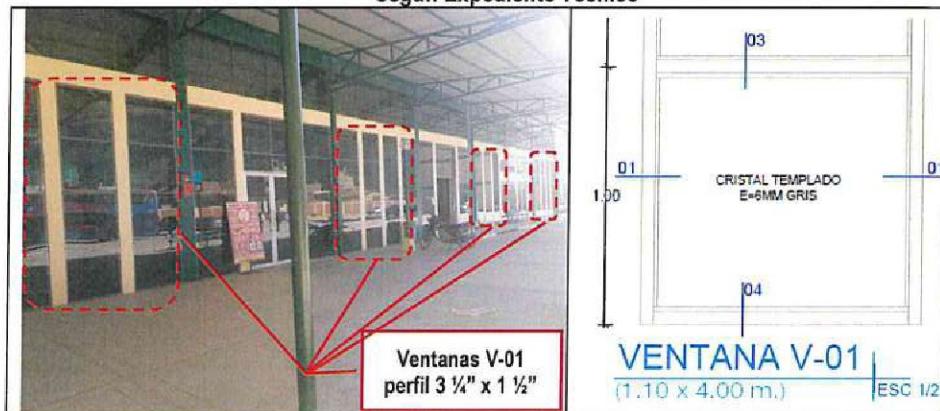
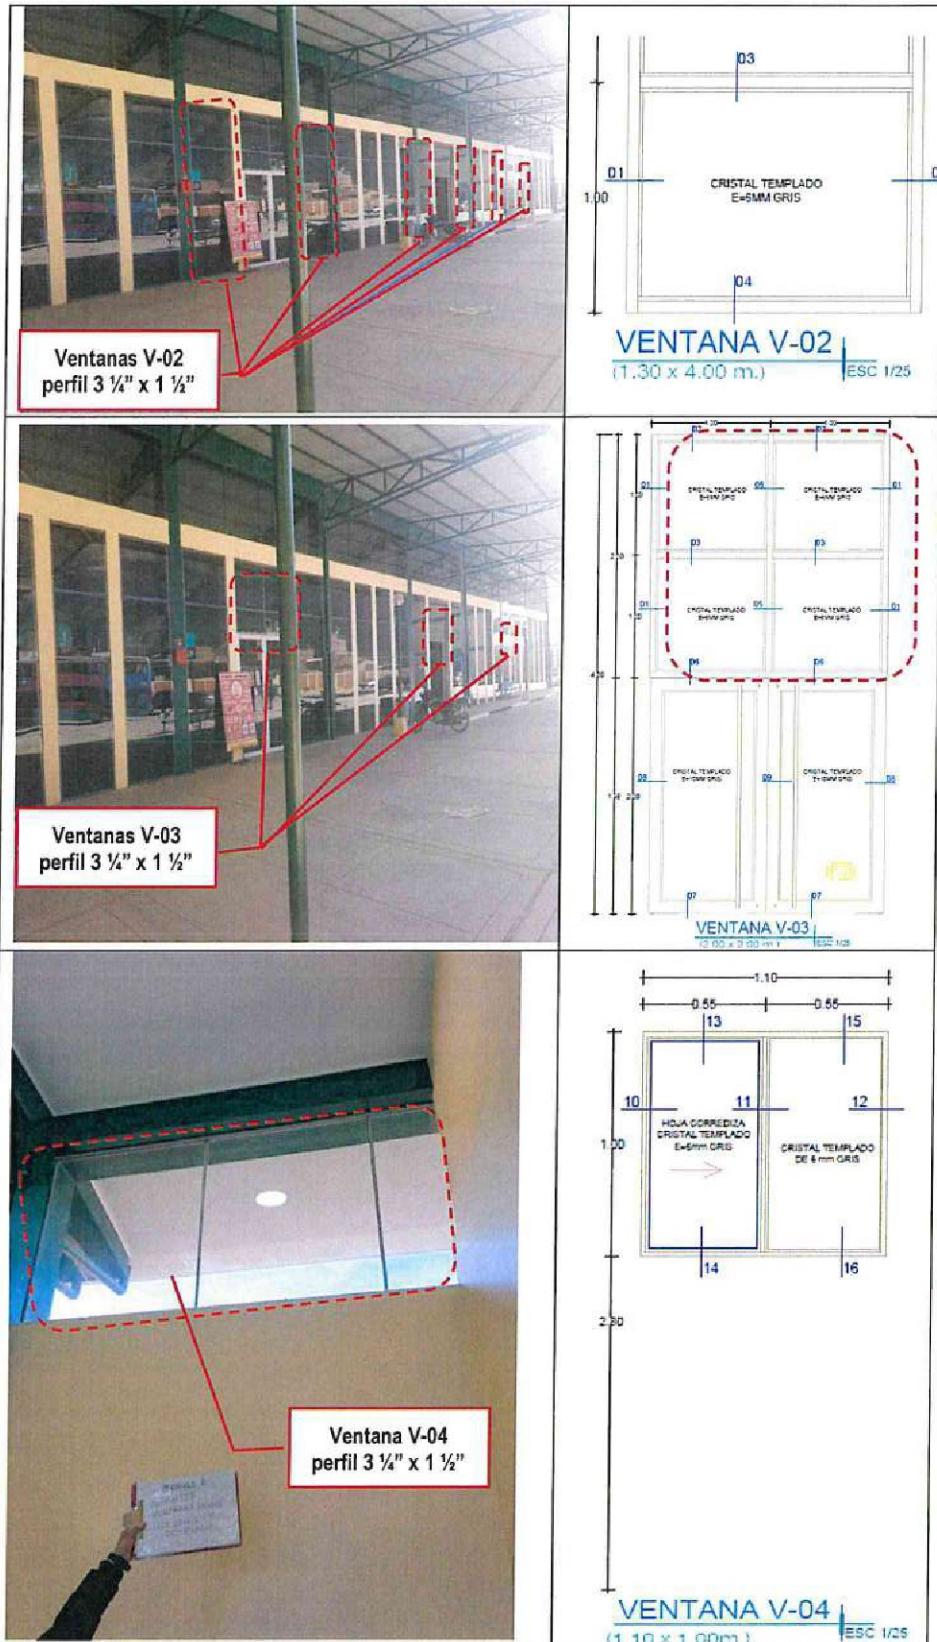
- Se observó que los perfiles de aluminio fueron reducidos en sus dimensiones. De acuerdo al plano MD-DV lámina 01 del Expediente Técnico (Apéndice n.º 4), estuvo proyectado el uso de perfiles de aluminio semipesado de 4"x2", sin embargo, de la visita a obra, se advirtió que utilizaron perfiles de aluminio de 3 1/4" x1 1/2" en estructura para ventanas V-01, V-02, V-03 y V-04, reduciendo significativamente en sus dimensiones y capacidad de carga de la estructura de aluminio, tal como se muestra en el siguiente panel fotográfico:

Panel fotográfico n.º 57
Vista de perfiles de estructura en ventanas en inspección física a Obra y planteado
según Expediente Técnico

De lo expuesto en líneas arriba, se hace referencia la Opinión n.º 207-2018/DTN ante la necesidad de atender distintas situaciones que podían suscitarse durante el proceso constructivo el contratista tiene la opción de realizar las consultas al supervisor, siguiendo los lineamientos del artículo 193 del RLCE. Sin embargo, en referencia a lo mencionado, no se encontró ningún asiento tanto del residente de obra como del supervisor que manifieste la necesidad de modificar/reducir las dimensiones de los perfiles de aluminio de 4"x2" a 3 ¼" x 1 ½".

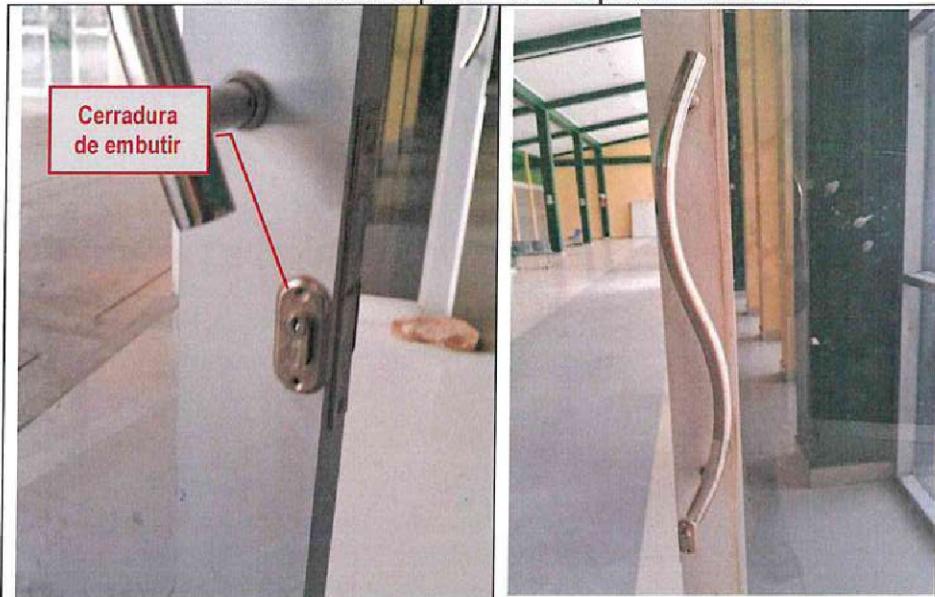
Panel fotográfico n.º 58
Vista de cerradura en puerta P-01 en inspección física a Obra

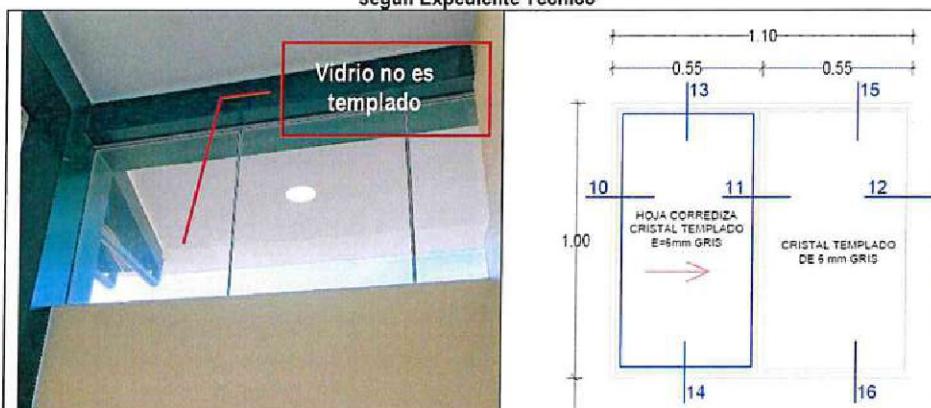
- [Handwritten signatures]*
3. Se observó el uso de vidrios no templado en ventanas V-04. De lo mencionado en la partida 01.05.03.05.03.01: Estructura de aluminio para ventana de vidrio, se advirtió la modificación sin sustento ni autorización de las ventanas. Por consiguiente, la ejecución de 29,70 m² de la partida 01.05.03.07.01: Vidrio templado de 6mm incolor, no cumple con las especificaciones técnicas para vidrios templados, como se muestra en el siguiente panel fotográfico.

Panel fotográfico n.º 59
 Vista de vidrio templado de 6mm en ventanas en módulo "D" en inspección física a Obra y planteado según Expediente Técnico

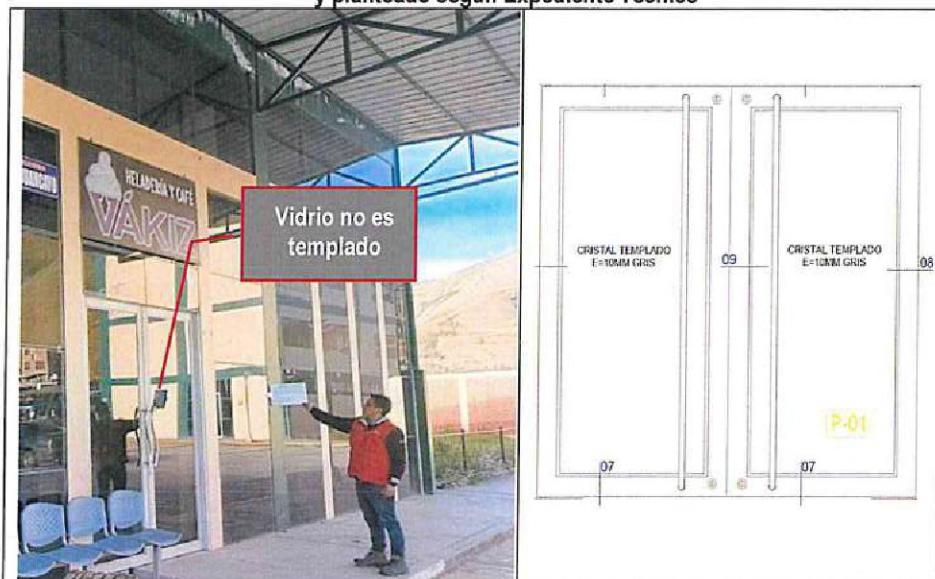
Panel fotográfico n.º 60

Vista de vidrio templado de 10mm en puertas en módulo "D" en inspección física a Obra y planteado según Expediente Técnico

En consecuencia, el vidrio utilizado no brinda ninguna garantía frente a algún impacto que se pueda generar, habiendo una diferencia significativa en las características del vidrio crudo y vidrio templado según la norma técnica E.040 del RNE.

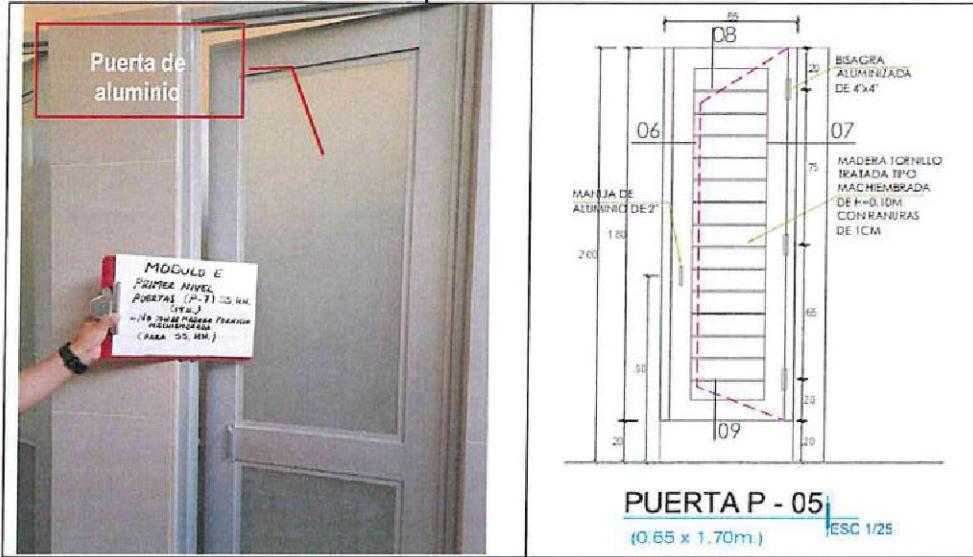
De lo expuesto, dicha situación era de conocimiento de la Contratista; sin embargo, de la visita a la Obra plasmada en el acta de inspección física de obra n.º 001-2024/OCI-MPT de 23 de enero de 2024 (Apéndice n.º 150), se advirtió que las puertas P-05 de los SS.HH. fueron instaladas con marcos de aluminio y las puertas P-03, P-04 y P-06 fueron instaladas con puertas contraplacadas, como se describe detalladamente continuación:

Panel fotográfico n.º 61
Vista de puerta P-05 en módulo "E" en inspección física a Obra y planteado según Expediente Técnico

De lo observado, cabe señalar que la puerta de aluminio no brinda la misma garantía que una puerta machihembrada, puesto que este primero es vulnerable a la fisura de sus vidrios producto de impactos leves o moderados, dejando expuestos todo el interior del SS.HH. del mismo modo, el marco de aluminio tiende a deformarse frente a algún impacto moderado o fuerte, mientras que una puerta de madera machihembrada es mucho más resistente a los golpes y no genera el riesgo de exposición, puesto que el planteamiento no contempló la instalación de vidrios.

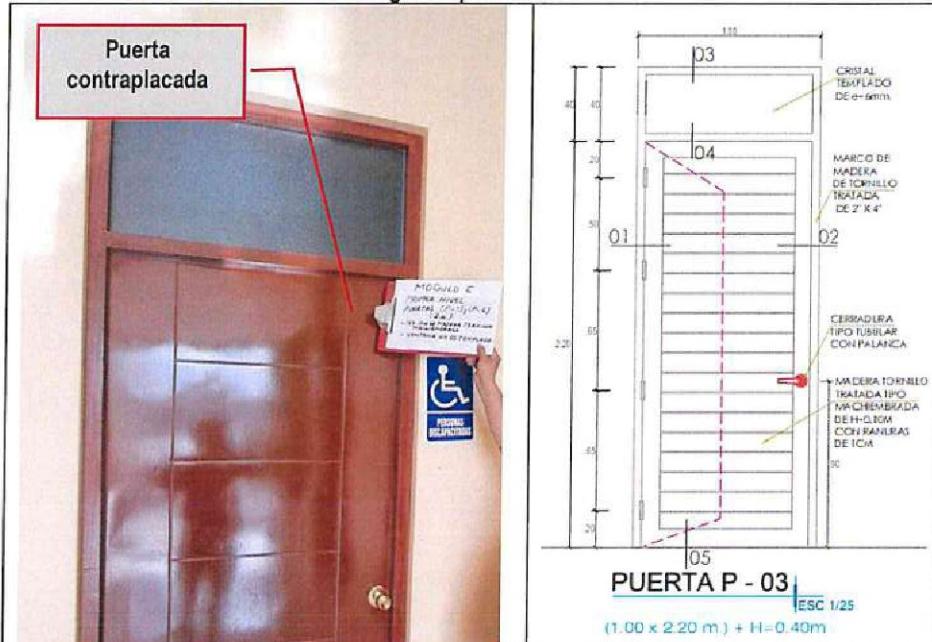
Panel fotográfico n.º 62
Vista de puerta P-03, P-04 y P-05 en módulo "E" en inspección física a Obra y planteado según Expediente Técnico

De lo observado, cabe señalar que las puertas contraplacadas no brindan la misma garantía que una puerta machihembrada, puesto que este primero es frágil frente a golpes externos por la presencia de espacios vacíos en toda la parte interior, mientras que una puerta de madera machihembrada es un material compacto producto de la unión de láminas de madera sólida, por consecuencia es mucho más compacta que una puerta contraplacada.

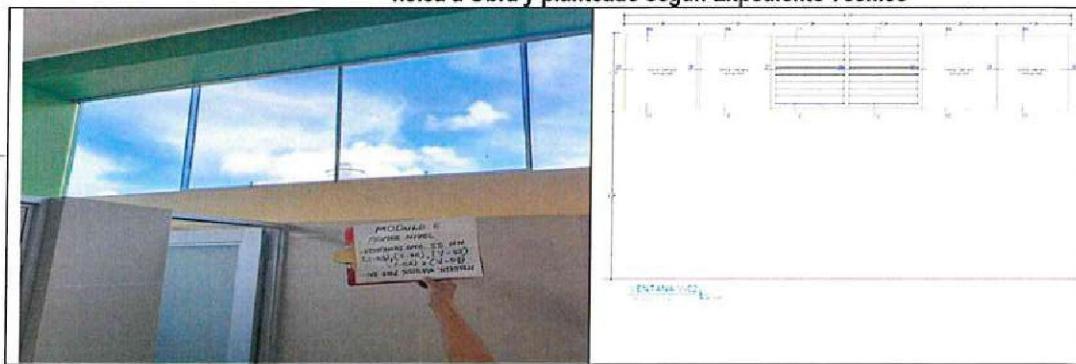
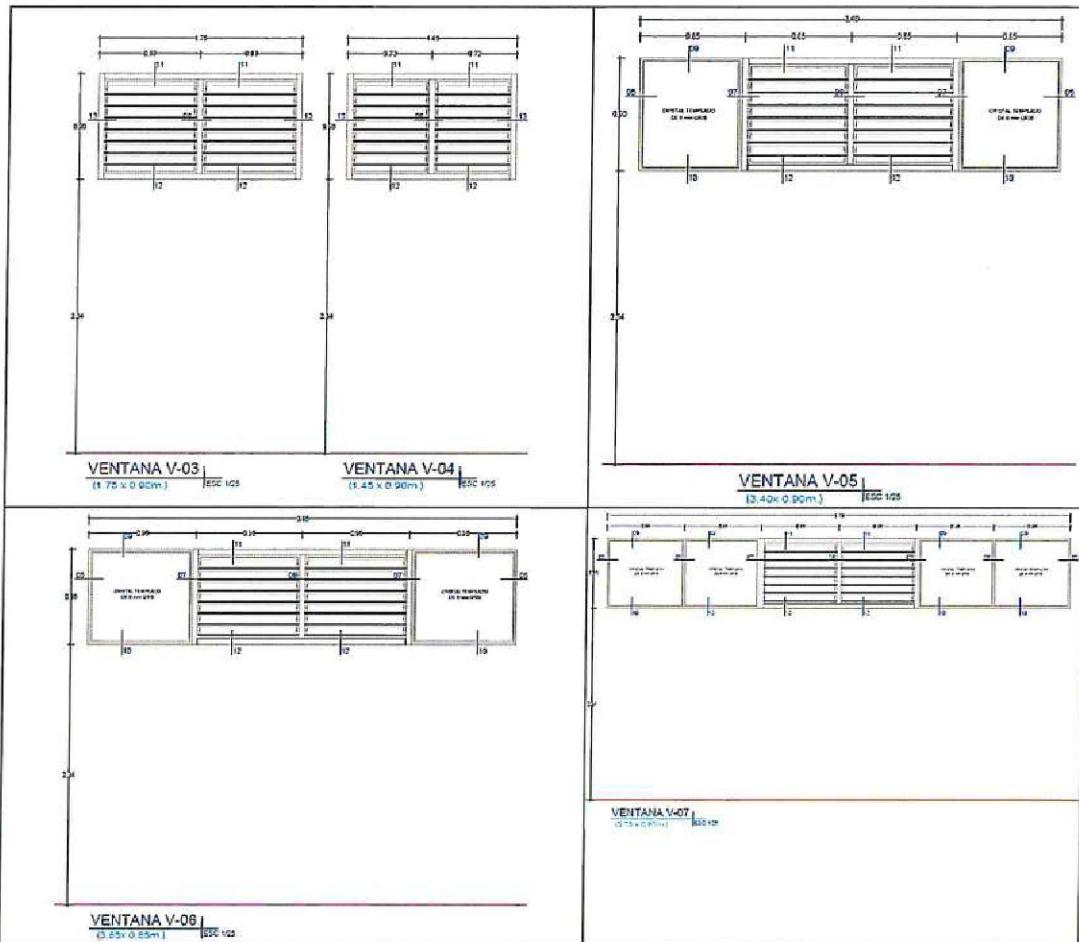
1. Las ventanas V-02, V-03, V-04, V-05, V-06 y V-07 fue instalada con un sistema NOVA¹⁷⁵ con un vidrio corredizo en la parte central, sin embargo, los planos ME-DV lámina 01 y ME-A lámina 01 del Expediente Técnico (Apéndice n.º 4) indicaron la instalación de una ventana VITROVEN¹⁷⁶, como se detalla en el siguiente panel fotográfico.

Panel fotográfico n.º 63
Vista de estructura de aluminio para ventanas de vidrio en módulo "E" en inspección física a Obra y planteado según Expediente Técnico

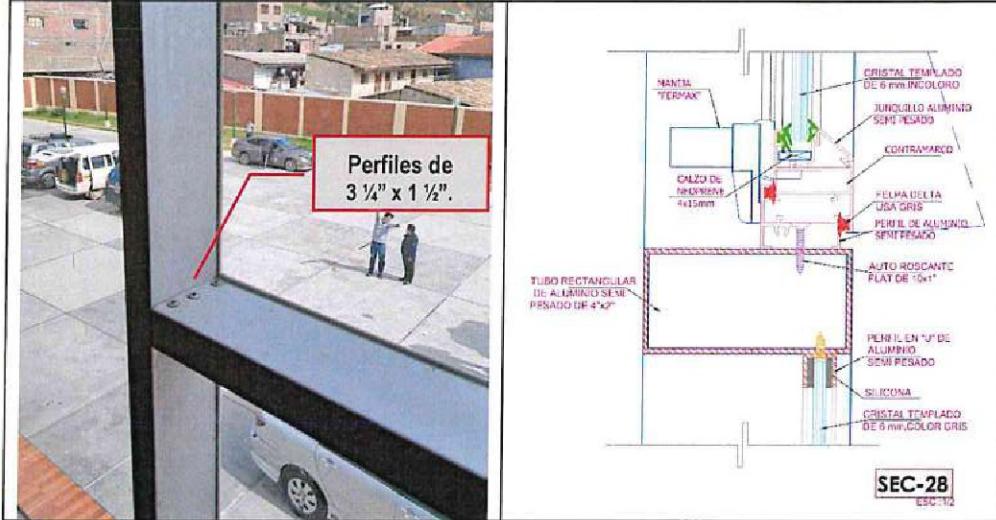
reduciendo significativamente en sus dimensiones y capacidad de carga de la estructura de aluminio, tal como se muestra en el siguiente panel fotográfico:

Panel fotográfico n.º 64
Vista de perfiles de estructura en puerta en inspección física a Obra y planteado según Expediente Técnico

De lo descrito líneas arriba, se hace referencia a la Opinión n.º 207-2018/DTN ante la necesidad de atender distintas situaciones que podían suscitarse durante el proceso constructivo el contratista tiene la opción de realizar las consultas al supervisor, siguiendo los lineamientos del artículo 193 del RLCE. Sin embargo, en referencia a lo mencionado, no se encontró ningún asiento tanto del residente de obra como del supervisor que manifieste la necesidad de modificar/reducir las dimensiones de los perfiles de aluminio de 4"x2" a 3 1/4" x 1 1/2".

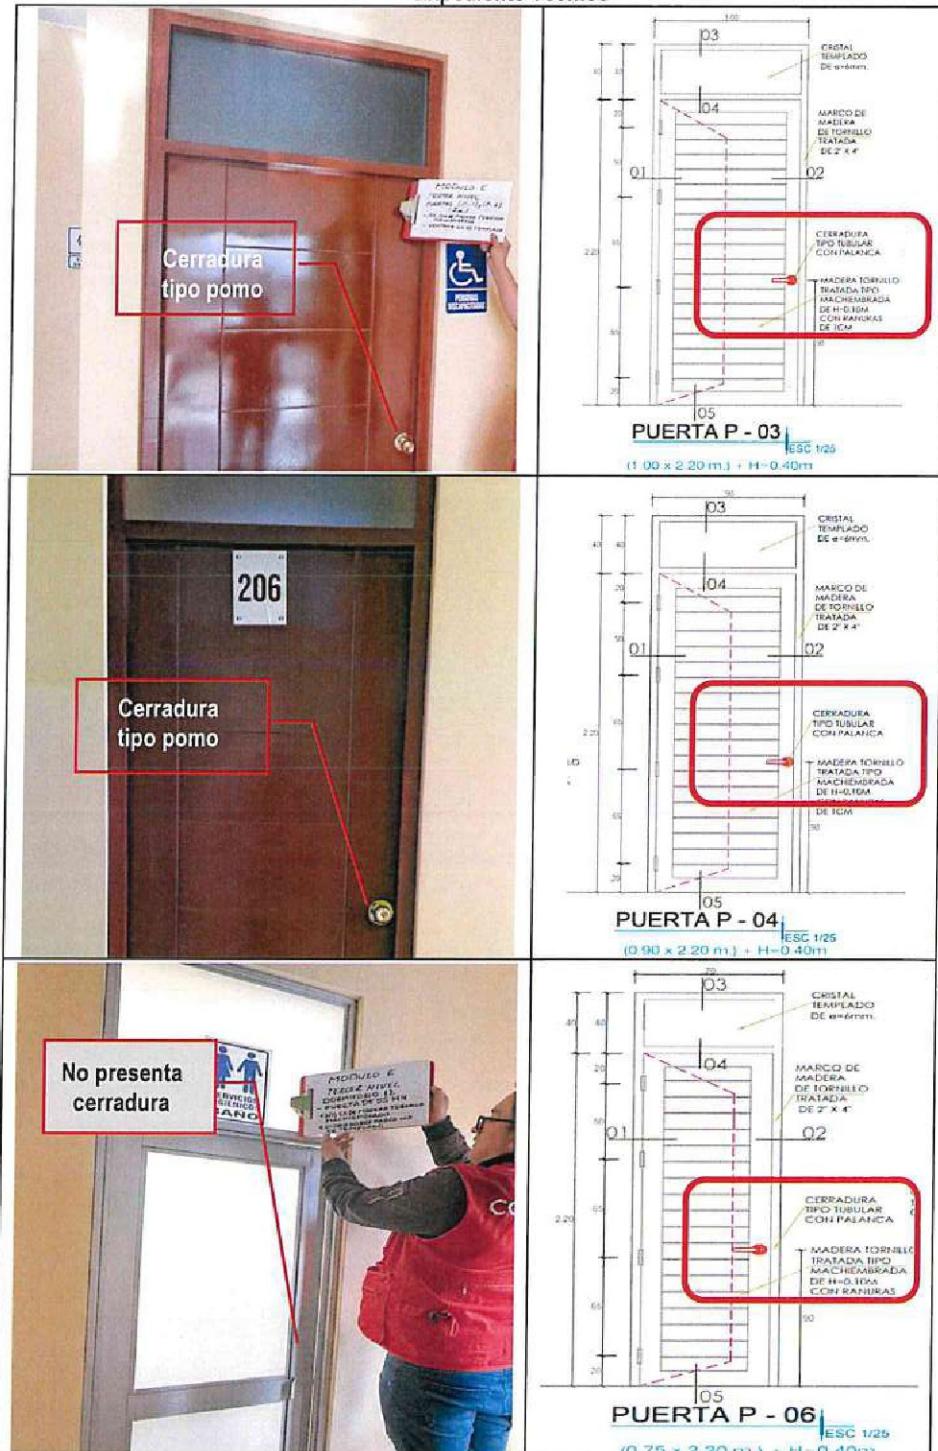
Panel fotográfico n.º 65
Vista de cerradura en puertas módulo "E" en inspección física a Obra y planteado según Expediente Técnico

cuaderno de obra respecto a la modificación de las cerraduras, tal como se aprecia en el siguiente panel fotográfico:

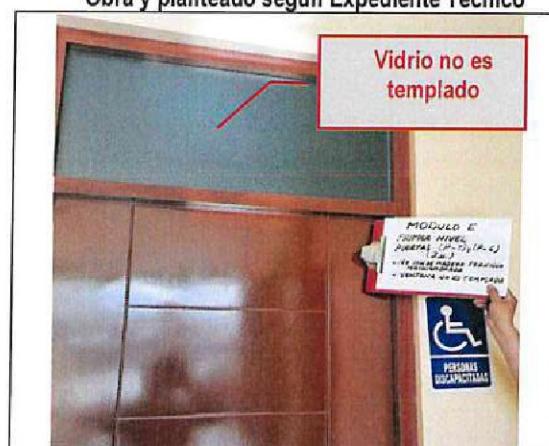
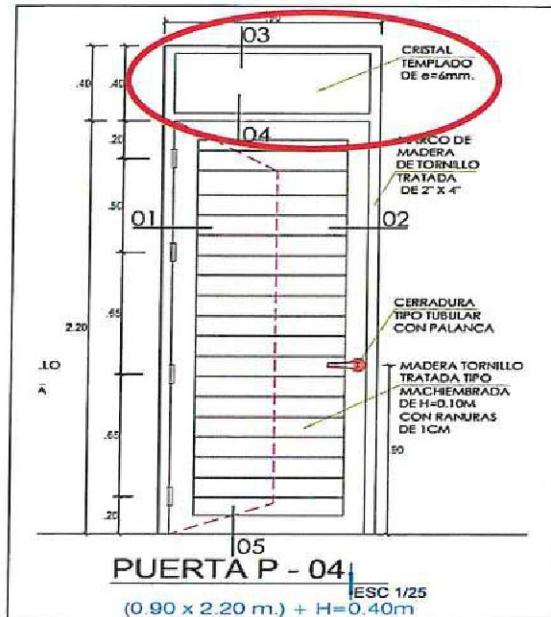
Panel fotográfico n.º 66
**Vista de vidrio templado de 6mm en puertas en módulo "E" en inspección física a
Obra y planteado según Expediente Técnico**

4. Se observó el uso de vidrios no templado en puertas. De lo mencionado en las partidas 01.06.03.05.01: Puerta de madera tornillo, se advirtió la modificación sin sustento ni autorización de las puertas. Por consiguiente, la ejecución de la partida 01.06.03.08.01: Vidrio templado de 6mm incolor, el cual no cumple con las especificaciones técnicas para vidrios templados, el cual pone en riesgo la seguridad de los transeúntes, como se muestra en el siguiente panel fotográfico.

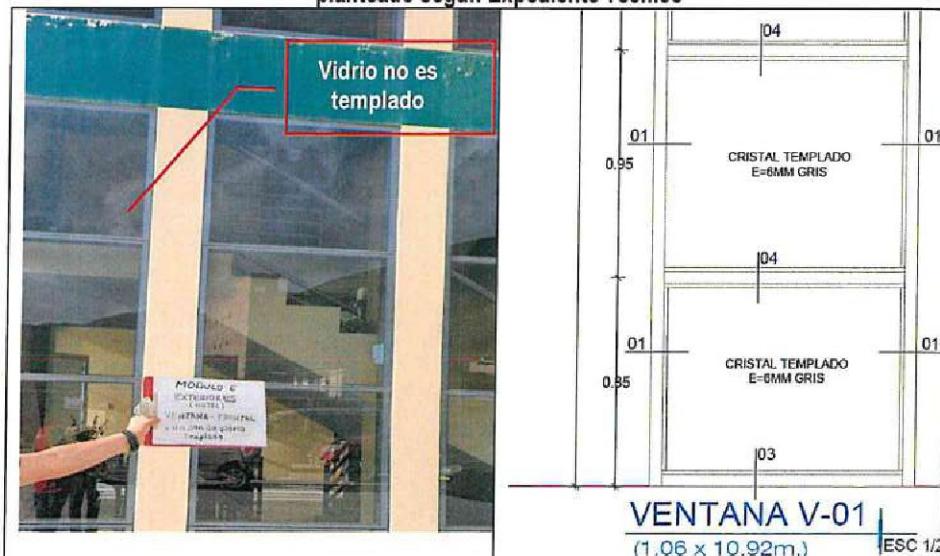
Panel fotográfico n.º 67
Vista de vidrio templado de 6mm en ventanas en módulo "E" en inspección física a Obra y planteado según Expediente Técnico

5. En similar línea se observó el uso de vidrios no templado en ventanas. De lo mencionado en las partidas 01.06.03.06.01.01: Estructura de aluminio para ventana de vidrio, se advirtió la modificación de dimensión de perfiles sin sustento ni autorización de la estructura metálica para ventanas. Por consiguiente, la ejecución de la partida 01.06.03.08.01: Vidrio templado de 6mm incolor, el cual no cumple con las especificaciones técnicas para vidrios templados, el cual pone en riesgo la seguridad de los transeúntes, como se muestra en el siguiente panel fotográfico.

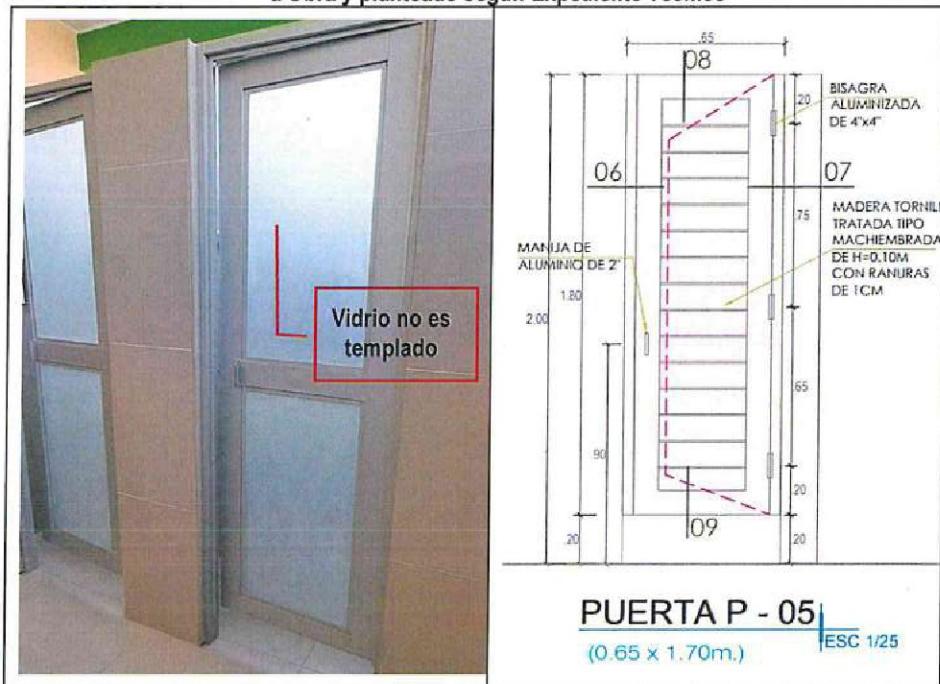
Panel fotográfico n.º 68

Por otra parte, en el ítem 01.06.03.05.01: Se observó que la puerta de madera tornillo en los SS.HH. fueron modificadas por puertas de aluminio con pantallas de vidrios, de las cuales se observó que los vidrios utilizados no son templados, a cambio de ello utilizaron vidrio crudo con textura arenada de 4mm, como se muestra en el siguiente panel fotográfico.

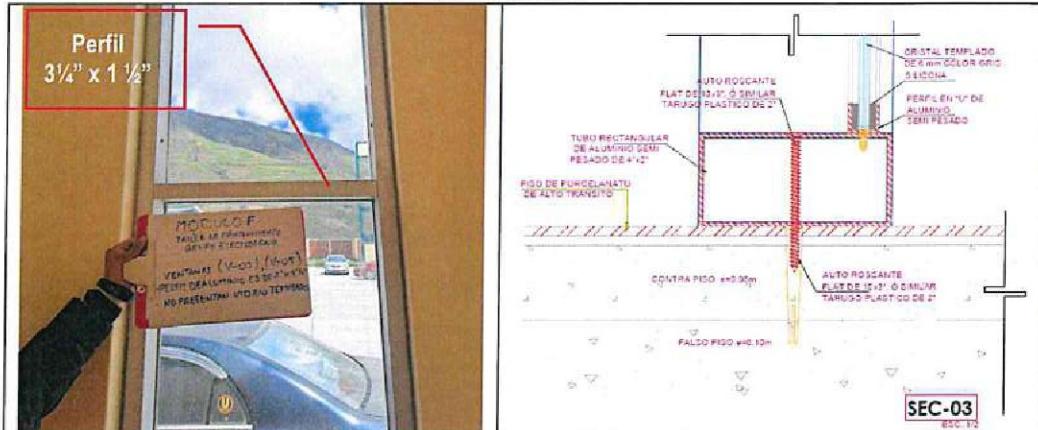
Panel fotográfico n.º 69
Vista de ventanas en ambientes de módulo "F" en inspección física a Obra y Expediente Técnico de Obra

Del mismo modo, el sistema de sujeción de los vidrios debió haber cumplido con las consideraciones establecidas en el numeral 24.1: Revestimiento de fachadas con sistemas flotantes y numeral 27.1: Vidrio templado, del artículo 27, de la norma E.040 del RNE. Sin embargo, de la visita a obra, se advirtió que los vidrios de las ventanas V-04, V-05, V-06, V-07, V-08 y V-09 se encuentran suspendidas, sujetas a la estructura de aluminio solamente con silicona, sin contar con ningún tipo de apoyos laterales, incumpliendo lo establecido en el numeral 27.1 de la norma E.040 del RNE.

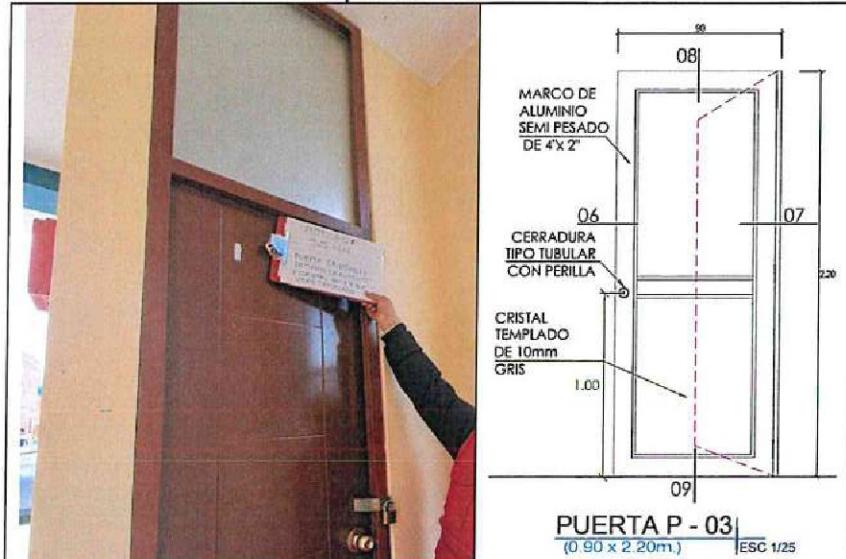
Panel fotográfico n.º 70
Vista de puerta P-03 en módulo "F" en inspección física a Obra y planteado según Expediente Técnico

textura granito en la parte superior, como se observa en el siguiente panel fotográfico.

De lo mencionado, cabe precisar que las puertas contraplacadas es la unión de planchas de triplay sujetas a cerchas de madera, dejando en gran parte vacíos en todo su interior, estas puertas son susceptibles a daños externos producto de golpes moderados o graves, mientras que la puerta de aluminio con vidrio templado de 10 mm fue diseñada para resistir impactos exteriores, garantizando su vida útil de la puerta.

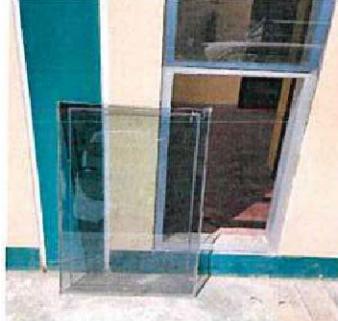
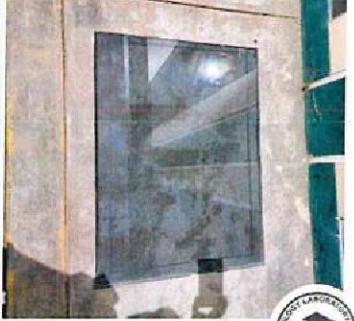
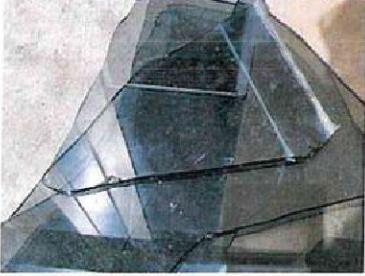
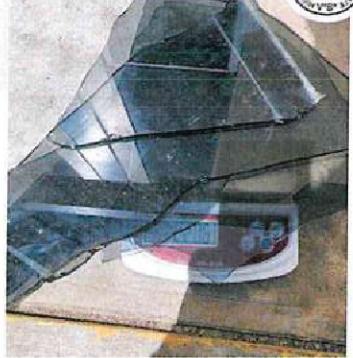
Imagen n.º 91
Resultado del ensayo

de fragmentación en vidrio plano, corroborando con el informe de ensayo n.º IE-0165-2024 de 6 de mayo de 2024 (**Apéndice n.º 106**) que el peso de 4 fragmentos (**2 206 gramos**) supera el peso requerido por la norma ANSI Z97.1 (**97,08 gramos**), lo cual es un indicador que el vidrio no es templado.

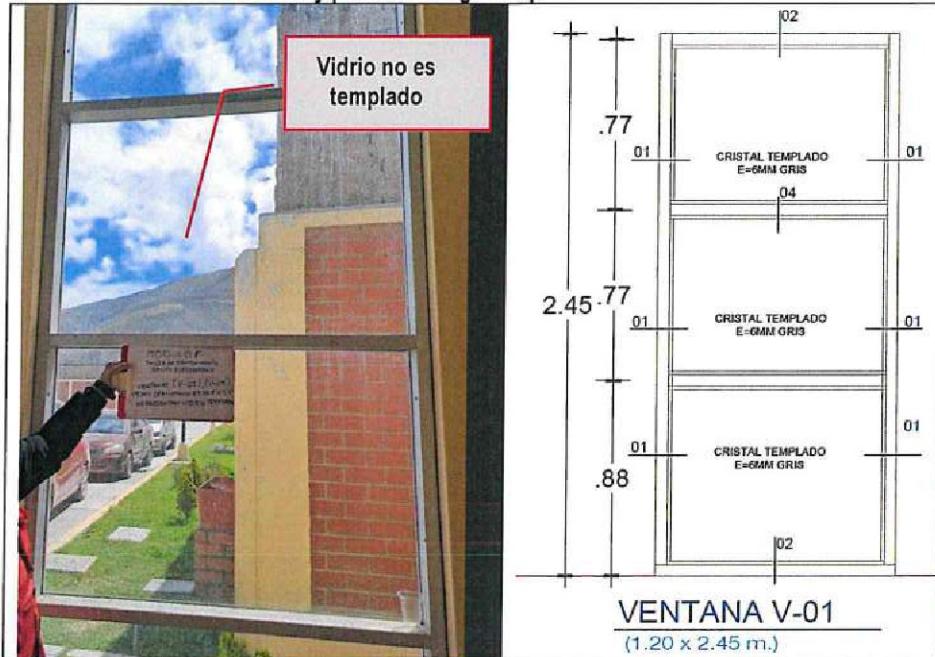
Panel fotográfico n.º 71

Vista de vidrio templado de 6mm en ventanas en módulo "F" en inspección física a Obra y planteado según Expediente Técnico

En consecuencia, el vidrio utilizado no brinda ninguna garantía frente a algún impacto que se pueda generar, habiendo una diferencia significativa en las características del vidrio crudo y vidrio templado según la norma técnica E.040 del RNE.

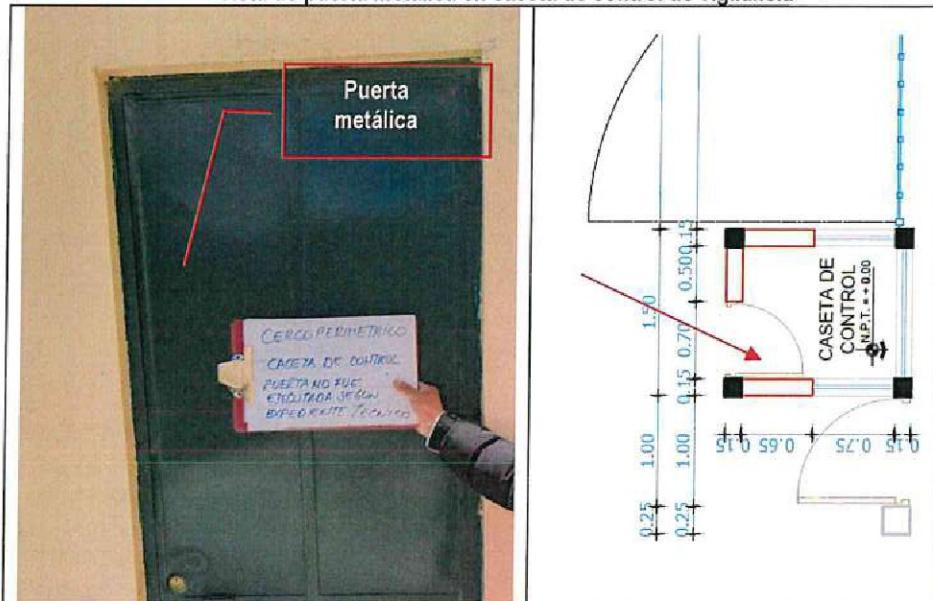
Panel fotográfico n.º 72
Vista de puerta metálica en caseta de control de vigilancia

1. Las 2 puertas para caseta de control de vigilancia, el cual estuvo proyectado con perfiles de aluminio, fue modificada a perfiles de hierro, tal como se muestra en el siguiente panel fotográfico:

Habiendo descrito las observaciones realizadas y visto que en el plano de replanteo no realizaron la modificación de las observaciones mencionadas, se advierte que la partida 01.08.02.04.03.02.01: Estructura de aluminio para puerta de vidrio, fue ejecutada no acorde al Expediente Técnico, generando un perjuicio económico puesto que esta partida fue registrada en la valorización n.º 15, remitida con carta n.º 126-2021-CONSORCIO ISABELITA/R.L de 31 de octubre de 2021 (Apéndice n.º 72), con un avance físico del 100%, misma que contó con las conformidades siguientes:

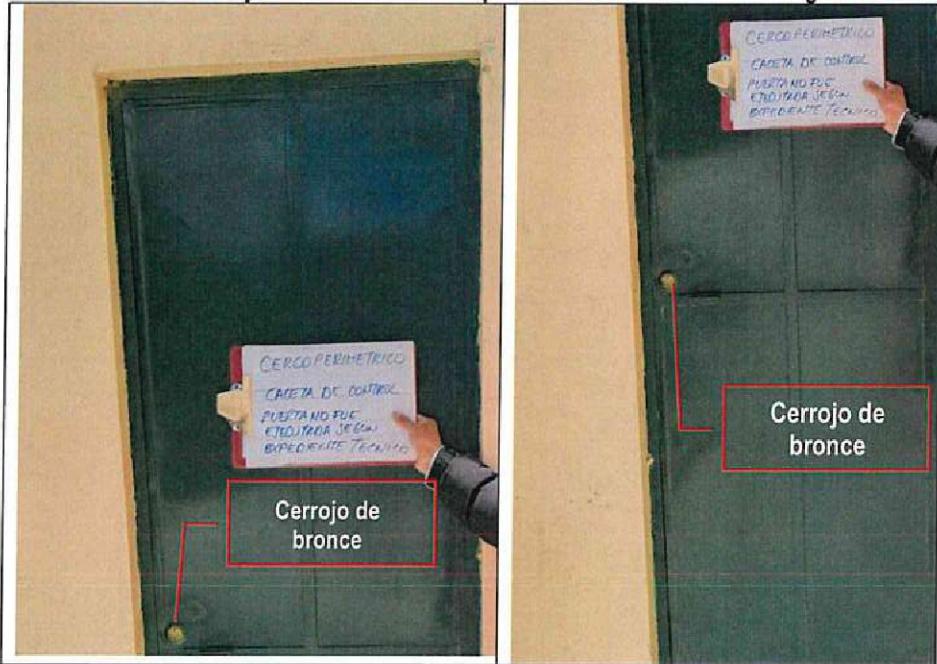
Panel fotográfico n.º 73
Vista de cerrojo de bronce macizo en puerta de caseta de control de vigilancia

En consecuencia, visto que el cerrojo de bronce macizo instalado no guarda relación con la planilla de metrados (**Apéndice n.º 4**), por lo que se considera como partida ejecutada no acorde con el Expediente Técnico, generando un perjuicio económico puesto que esta partida fue registrada en la valorización n.º 15, remitida con carta n.º 126-2021-CONSORCIO ISABELITA/R.L de 31 de octubre de 2021 (**Apéndice n.º 72**), con un avance físico del 100%, misma que contó con las conformidades siguientes:

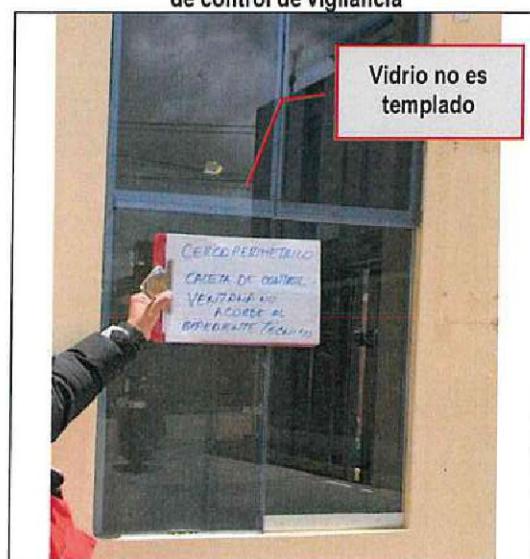
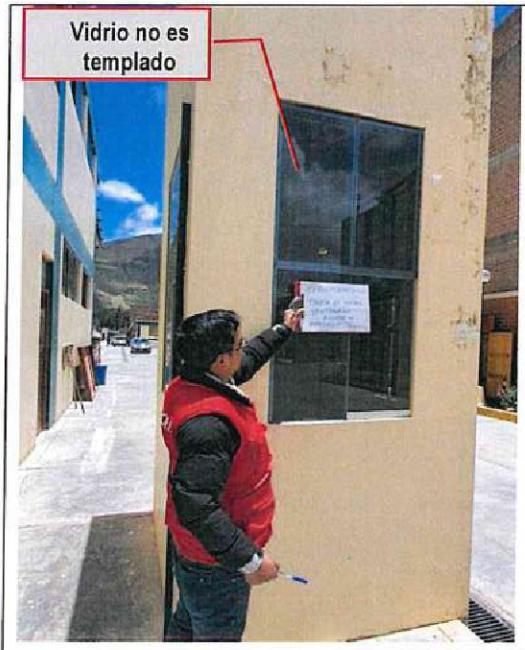
Panel fotográfico n.º 140
Vista de vidrio templado de 6mm en ventanas en caseta de control de vigilancia

3. Se observó el uso de vidrios no templado en puertas y ventanas en caseta de control de vigilancia. De lo mencionado en la partida 01.08.02.04.03.02.01: Estructura de aluminio para puerta de vidrio, se advirtió la modificación sin sustento ni autorización de las puertas. Por consiguiente, la ejecución de la partida 01.08.02.04.05.01: Vidrio templado de 6mm incolor, el cual no cumple con las especificaciones técnicas para vidrios templados, el cual pone en riesgo la seguridad de los transeúntes, como se muestra en el siguiente panel fotográfico.

En consecuencia, el vidrio utilizado no brinda ninguna garantía frente a algún impacto que se pueda generar, habiendo una diferencia significativa en las características del vidrio crudo y vidrio templado según la norma técnica E.040 del RNE.

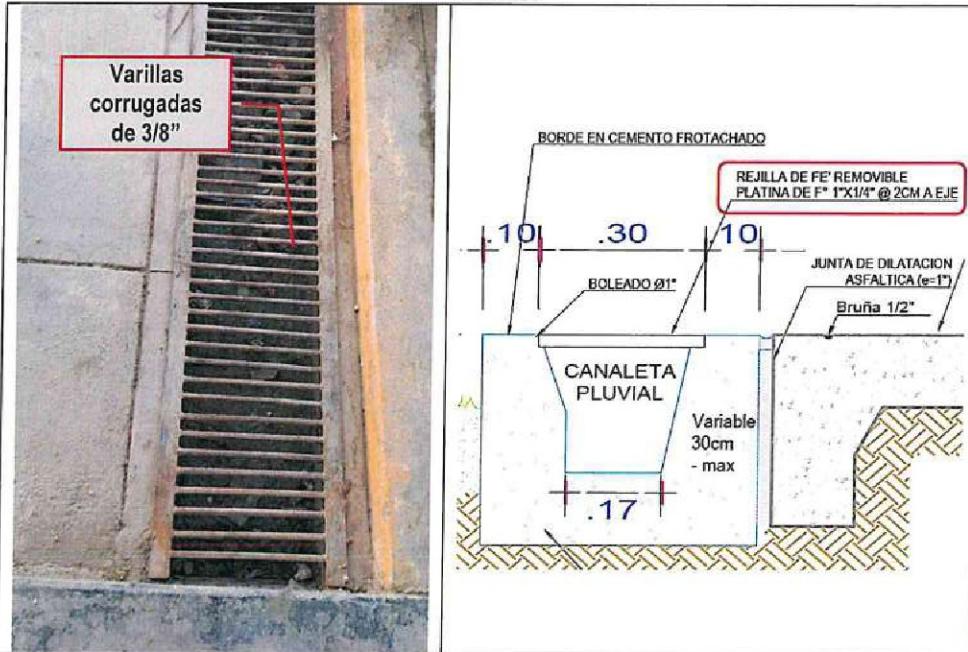
Panel fotográfico n.º 74
Vista de rejilla metálica en inspección física a Obra y planteado según Expediente Técnico

De lo expuesto, habiendo detectado que las rejillas metálicas no cumplen con las especificaciones técnicas, planos y metrados. Se advierte que la partida 01.09.05.03.01 Rejillas metálicas A=0.30m, fue ejecutada no acorde al Expediente Técnico, generando un perjuicio económico puesto que esta partida fue registrada en la valorización n.º 16, remitida con carta n.º 136-2021-CONSORCIO ISABELITA/R.L de 30 de noviembre de 2021 (Apéndice n.º 78), con un avance físico del 100%, misma que contó con las conformidades siguientes:

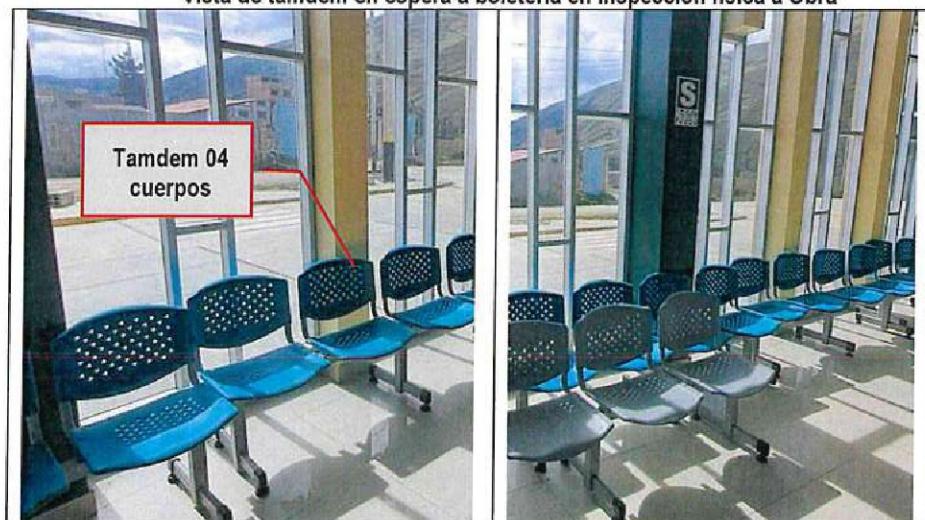
Panel fotográfico n.º 75

Vista de tamdem en espera a boletería en inspección física a Obra

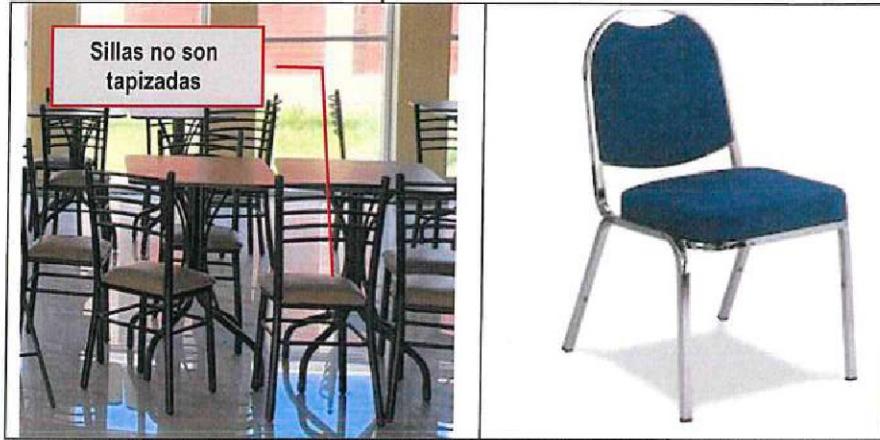
Panel fotográfico n.º 76
Vista de sillas metálicas en módulo "C" en inspección física a Obra y planteado según Expediente Técnico

23 de enero de 2024 (Apéndice n.º 150), se advirtió que las sillas no guardan relación con las dimensiones propuestas y características según las especificaciones técnicas, como se observa en el siguiente panel fotográfico:

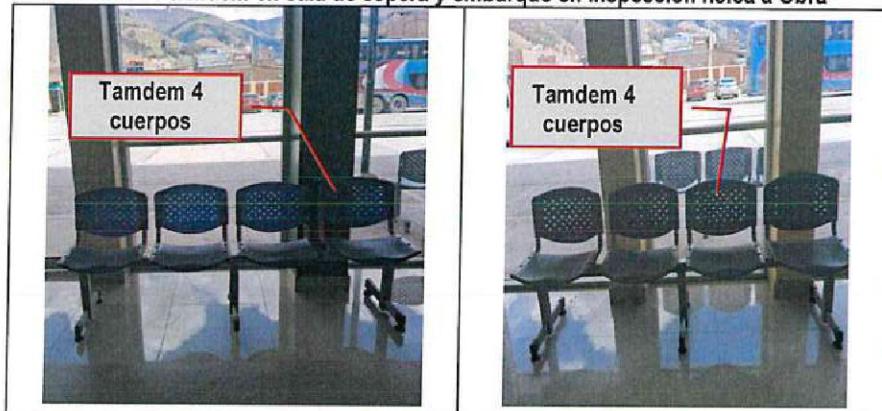
Panel fotográfico n.º 77
Vista de tamdem en sala de espera y embarque en inspección física a Obra

De lo expuesto, dicha situación era de conocimiento de la Contratista; sin embargo, de la visita a la Obra plasmada en el acta de inspección física de obra n.º 001-2024/OCI-MPT de 23 de enero de 2024 (**Apéndice n.º 150**), se advirtió que los tamdem presentan 4 cuerpos, como se observa en el siguiente panel fotográfico:
