**INFORME DE CONTROL ESPECÍFICO**  
**N° 034-2023-2-0414-SCE**

**"EJECUCIÓN DEL SERVICIO DE MANTENIMIENTO PERIÓDICO Y  
ROUTINARIO DE LOS TRAMOS (SEGÚN CÓDIGOS DE RUTA  
R1206143, R1206141, R1206142, R1206145, R1206144, R1206147 Y  
R1206136) DE LOS CAMINOS VECINALES DEL DISTRITO DE  
LLAYLLA, PROVINCIA DE SATIPO, DEPARTAMENTO DE JUNÍN"**

1 DE JULIO DE 2020 AL 31 DE MAYO DE 2021

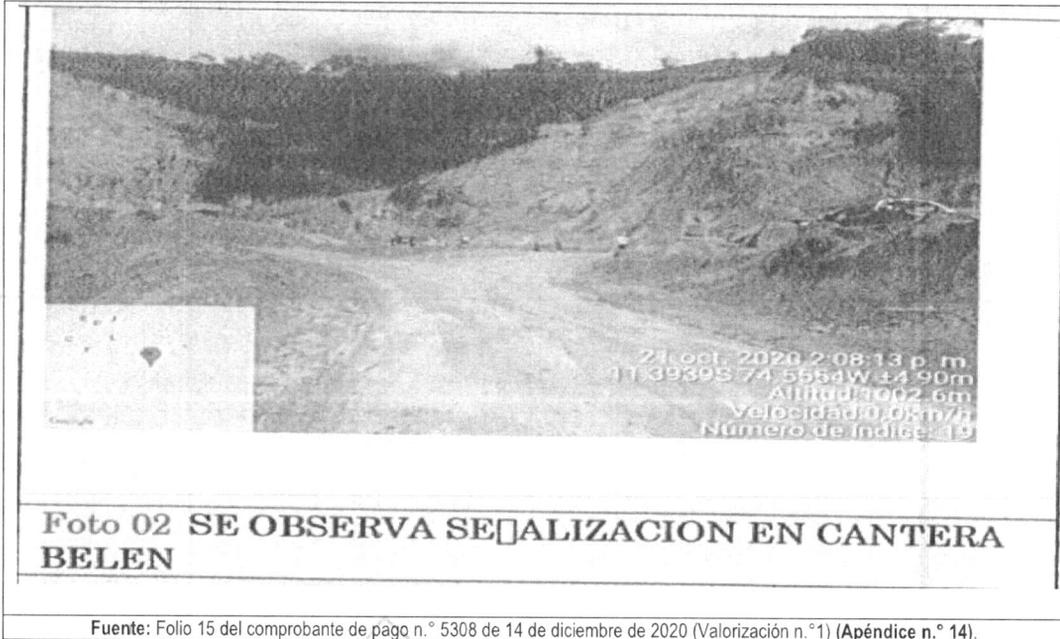
Imagen n.º 6

Asimismo, se puede observar el uso de material granular con piedras mayores a dos 2" pulgadas, tal como se muestra en las siguientes imágenes:

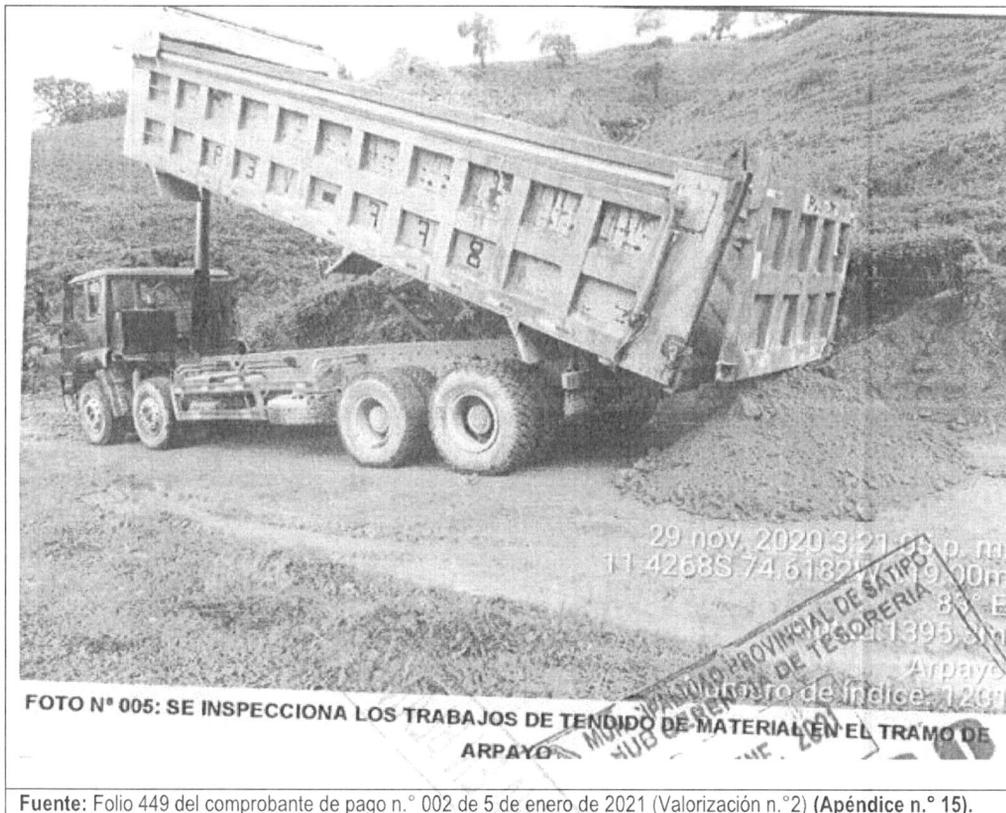
Imagen n.º 11

Posteriormente, a pesar que el señor Andréi Alfredo Montano Zambrano, subgerente de Obras Públicas (área usuaria), conocía de la utilización de material granular mayor a 2" pulgadas y que la máxima densidad de campo no llegó al 100%, otorgó la conformidad de servicio de la valorización n.º 2, mediante informe n.º 01968-2020-SGOP-GDUI/MPS de 29 de diciembre de 2020<sup>36</sup> (Apéndice n.º 15), indicando: "(...) se **OTORGA LA CONFORMIDAD** de pago del informe mensual N.º 02- noviembre 2020 (...)".
