INFORME DE CONTROL ESPECÍFICO N° 013-2024-2- 1725-SCE

SERVICIO DE CONTROL ESPECIFICO A HECHOS CON
PRESUNTA IRREGULARIDAD A MUNICIPALIDAD
DISTRITAL DE CHORAS

""PROCESO DE EJECUCIÓN CONTRACTUAL
CREACIÓN DE LOS SERVICIOS DEPORTIVOS Y
RECREATIVOS DE LA LOCALIDAD DE CHORAS DEL
DISTRITO DE CHORAS, PROVINCIA DE YAROWILCA,
DEPARTAMENTO DE HUÁNUCO""

PERÍODO: 25 DE MARZO DE 2022 AL 30 DE DICIEMBRE
DE 2022

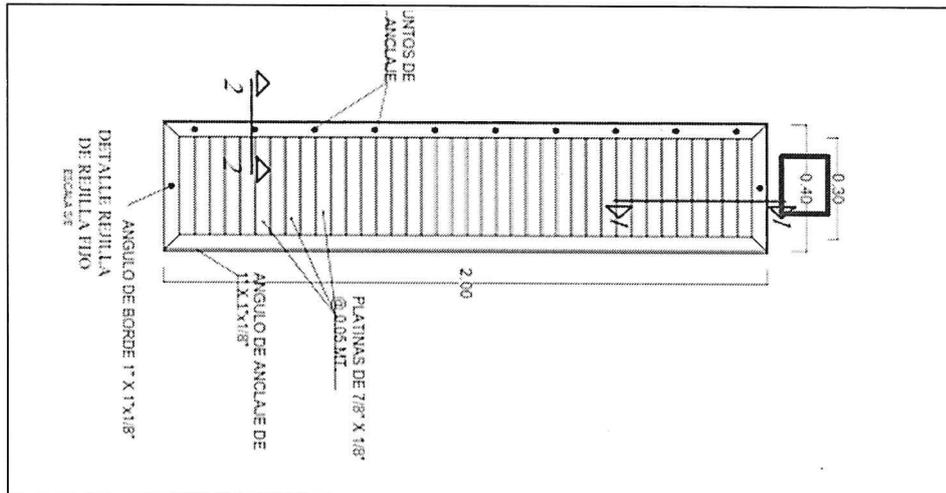
Imagen n.º 03: Según el expediente técnico contractual, el ancho de la rejilla mide 0.40m.

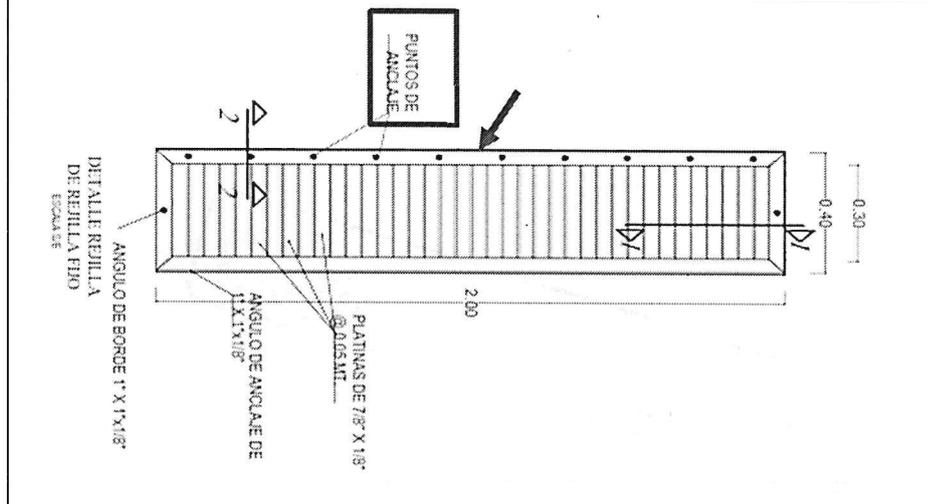
Imagen n.º 04: Según el expediente técnico contractual, la rejilla para drenaje pluvial cuenta con puntos de anclajes fijos.

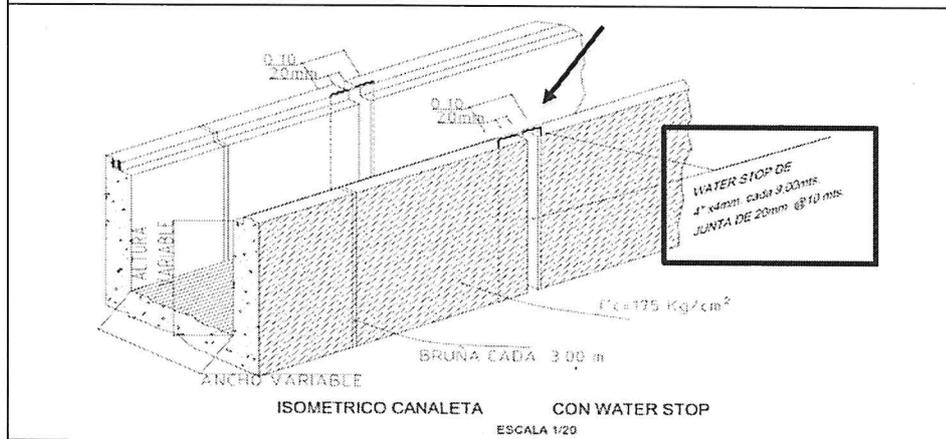
Imagen n.º 05: Según el expediente técnico contractual, se cuenta con juntas Water Stop de 4"x4mm cada 9m. Fuente: Expediente técnico contractual, 24 de enero de 2022. (Apéndice n.º 13).

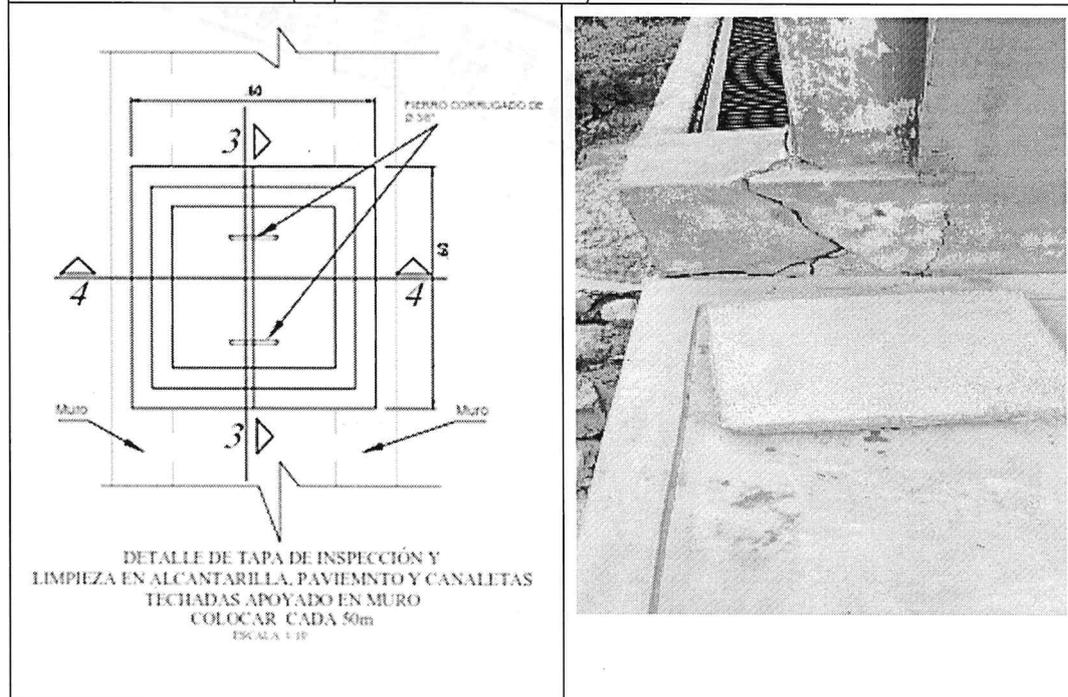
Imagen n.º 14: Se evidencia que la caja de registro pluvial 1, mide tan solo 0.26m x 0.38m y de acuerdo al análisis de costos unitarios debería ser de 12"x24" (lo equivalente a 0.304 m x 0.609 m).

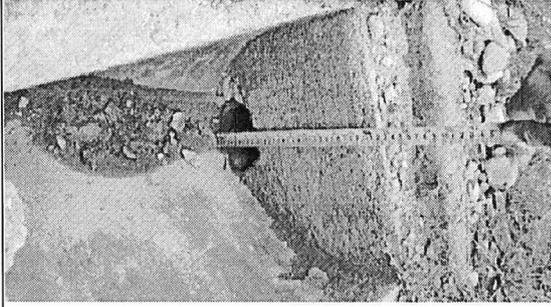
Imagen n.º 15: Detalle de la tapa del drenaje pluvial, de acuerdo al plano, la asa debería ser de fierro corrugado de 3/8".

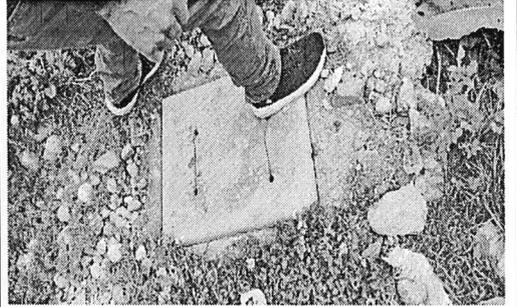
Imagen n.º 16: Se verifica que la tapa de registro pluvial 1, sobresale del nivel de vereda.

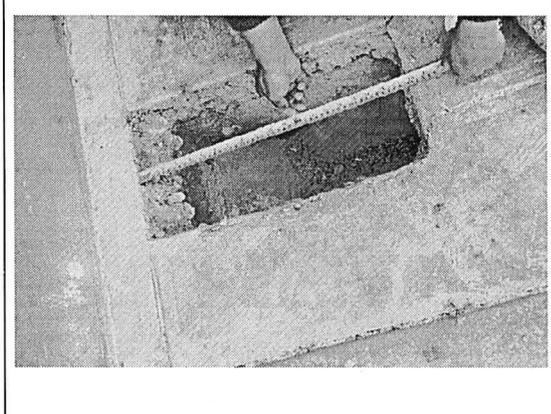
<p>Imagen n.º 17: Se evidencia que la caja de registro pluvial n.º 3, mide 0.50m x 0.26m y de acuerdo al análisis de costos unitarios debería ser de 12"x24" (lo equivalente a 0.304 m x 0.609 m).</p>	<p>Imagen n.º 18: Se evidencia que el asa de la tapa de la caja de registro pluvial n.º 3, es con alambre y no con fierro corrugado de 3/8".</p>

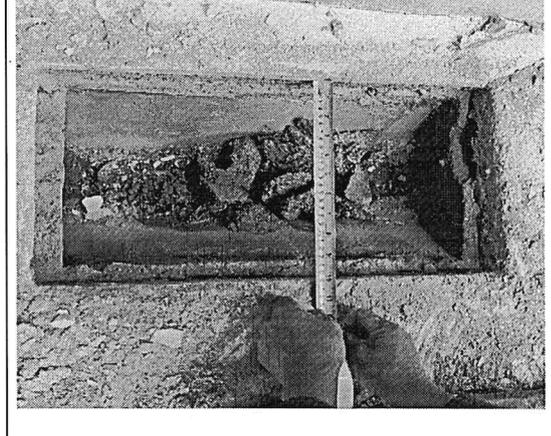
<p>Imagen n.º 19: Se verifica que la caja de registro pluvial n.º 4, mide 0.50m x 0.26m. y de acuerdo al análisis de costos unitarios debería ser de 12"x24" (lo equivalente a 0.304 m x 0.609 m).</p>	<p>Imagen n.º 20: Se verifica que la tapa de la caja de registro pluvial n.º 3, es con alambre y no con fierro corrugado de 3/8".</p>

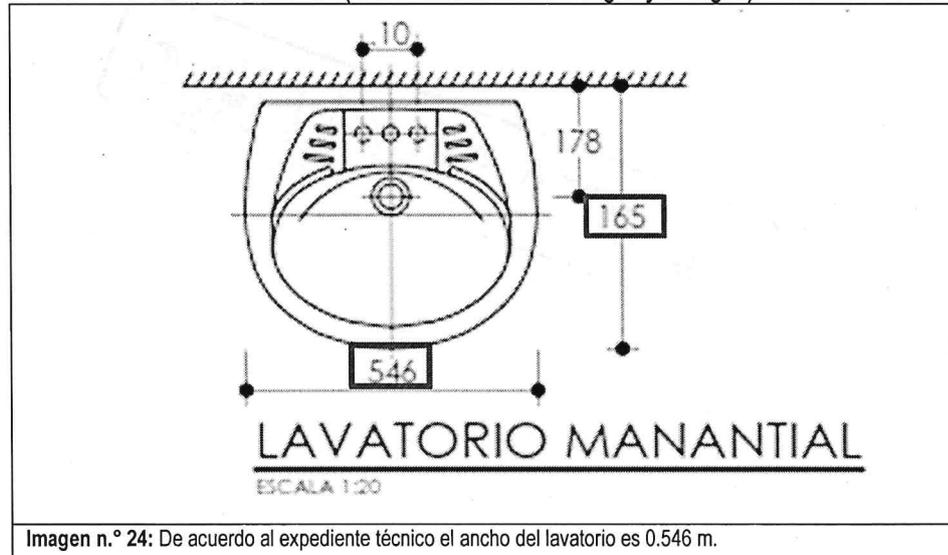
Imagen n.º 24
Lámina IS-01 (Instalaciones Sanitarias agua y desagüe)

Imagen n.º 24: De acuerdo al expediente técnico el ancho del lavatorio es 0.546 m.

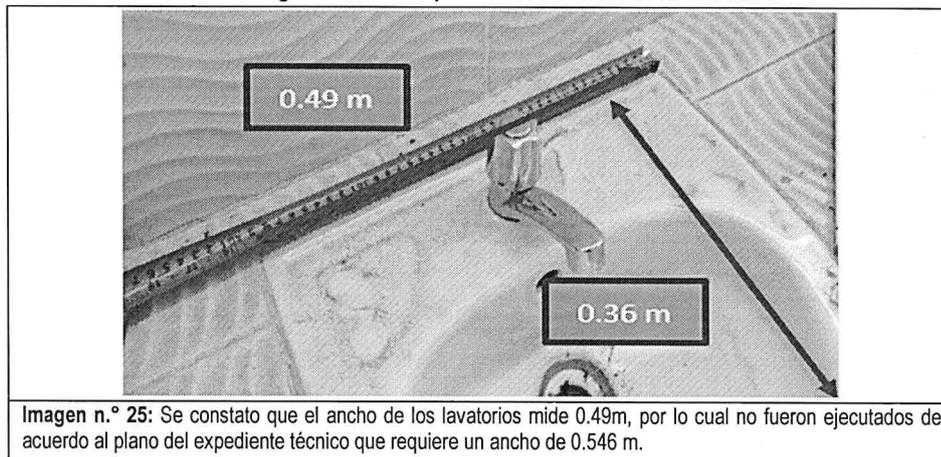
Imagen n.º 25
Vista fotográfica de la inspección técnica a la obra al SS.HH.

En ese contexto, el contratista durante la etapa de ejecución de la obra, incumplió con las características establecidas en los planos, generando un perjuicio económico a la Entidad de S/ 563.21, por la partida ejecutada deficientemente, incumpliendo lo indicado en las partidas del Expediente Técnico contractual, tal como se muestra a continuación:

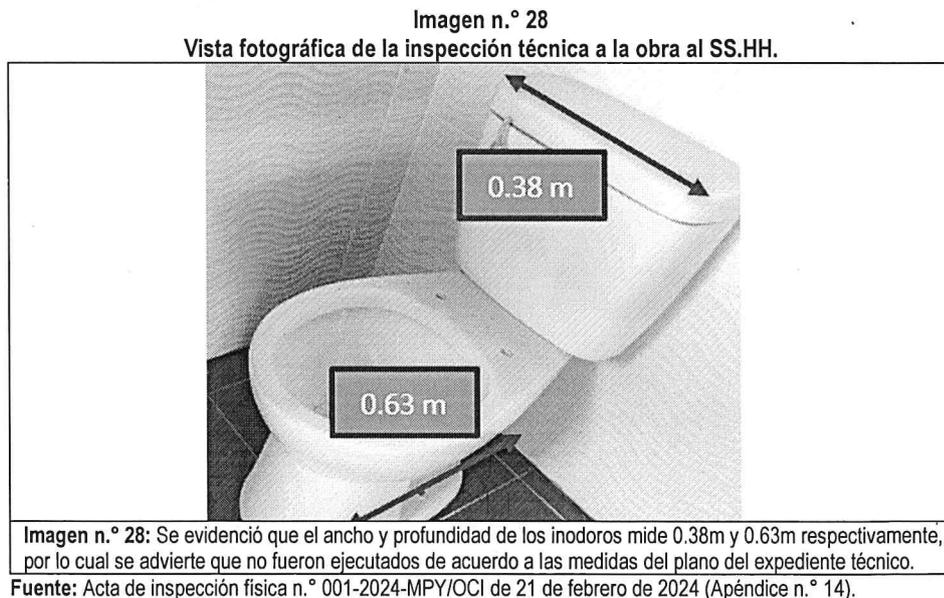
Ahora bien, de la visita realizada por la comisión de control de los días 20 y 21 de febrero de 2024 a la obra "Creación de los servicios deportivos y recreativos de la localidad de Choras del distrito de Choras - provincia de Yarowilca - departamento de Huánuco" y conforme consta en el acta de inspección física n.º 001-2024-MPY/OCI (Apéndice n.º 14), se evidenció que el inodoro no ha sido ejecutado de acuerdo al plano del expediente técnico contractual, tal como se muestra en la siguiente imagen:

En ese contexto, el contratista durante la etapa de ejecución de la obra, incumplió con las características establecidas en los planos, generando un perjuicio económico a la Entidad de S/ 502.46 por la partida ejecutada deficientemente, incumpliendo el Expediente Técnico contractual, tal como se muestra a continuación:

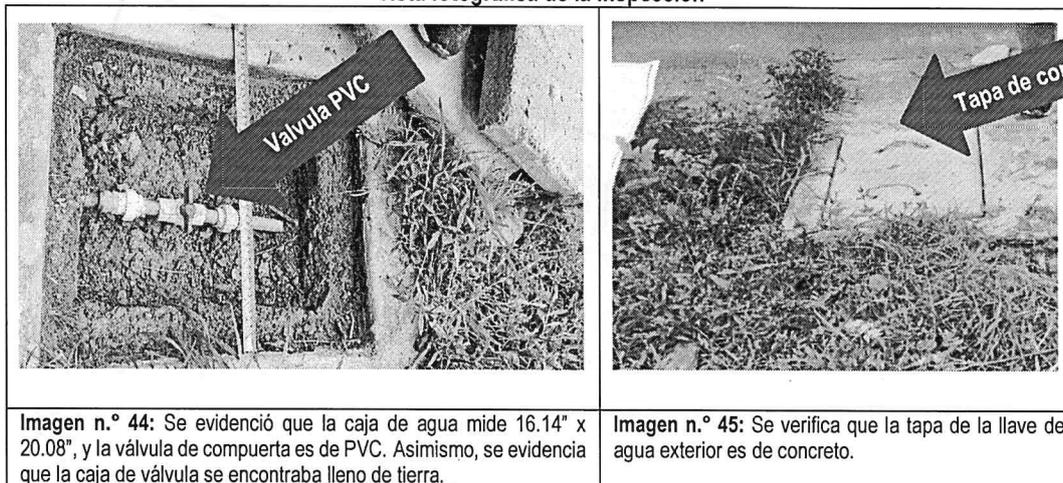
Imagen n.º 44 y 45
Vista fotográfica de la inspección

Ahora bien, de la visita realizada de los días 20 y 21 de febrero de 2024 a la obra "Creación de los servicios deportivos y recreativos de la localidad de Choras del distrito de Choras - provincia de Yarrowilca - departamento de Huánuco", y del análisis de la información proporcionada por la entidad, se evidenció que la válvula de compuerta es de material PVC y no de bronce de 3/4" y la caja de válvula no es de material metálico de 12"x12"; tal como se muestra en la siguiente imagen:

En ese contexto, el contratista durante la etapa de ejecución de la obra, incumplió con las características establecidas en los planos y especificaciones técnicas, generando un perjuicio económico a la Entidad de S/ 478.10, por la partida ejecutada con deficiencias técnicas, incumpliendo el Expediente Técnico contractual, tal como se muestra a continuación:

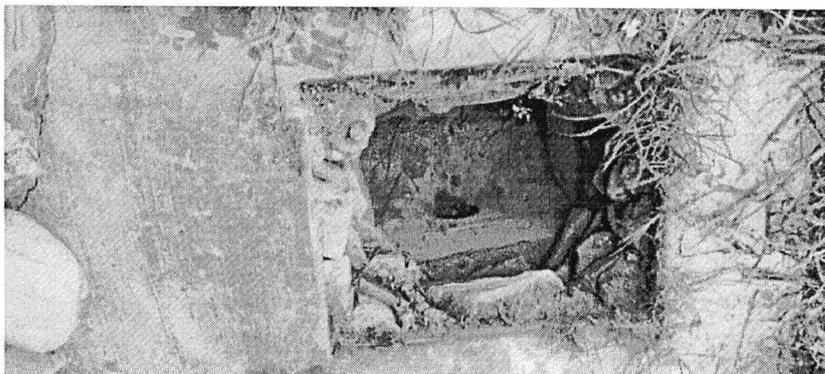
Imagen n.º 49: Se verifica que la caja de registro de desagüe n.º 2, mide 11.81" x 16.14" y no 12" x 24" como indica el expediente técnico contractual.

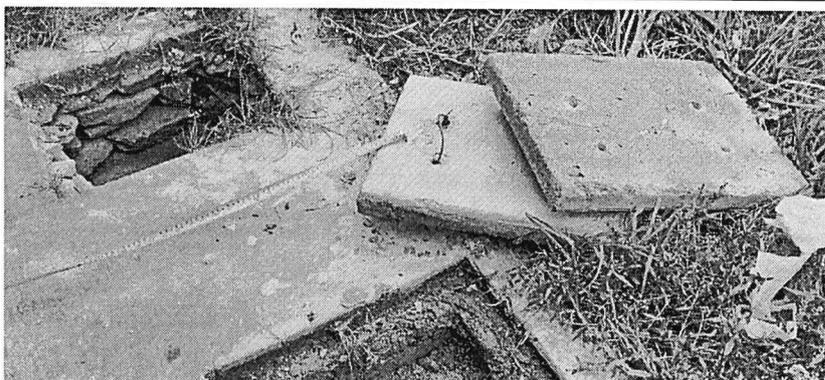
Imagen n.º 50: Se verifica que la caja de registro de desagüe n.º 2, esta ejecutado con mezcla de concreto y roca tipo esquistos, lo cual generaría filtración de agua de desagüe al exterior y la tapa se verifica que es con alambre.

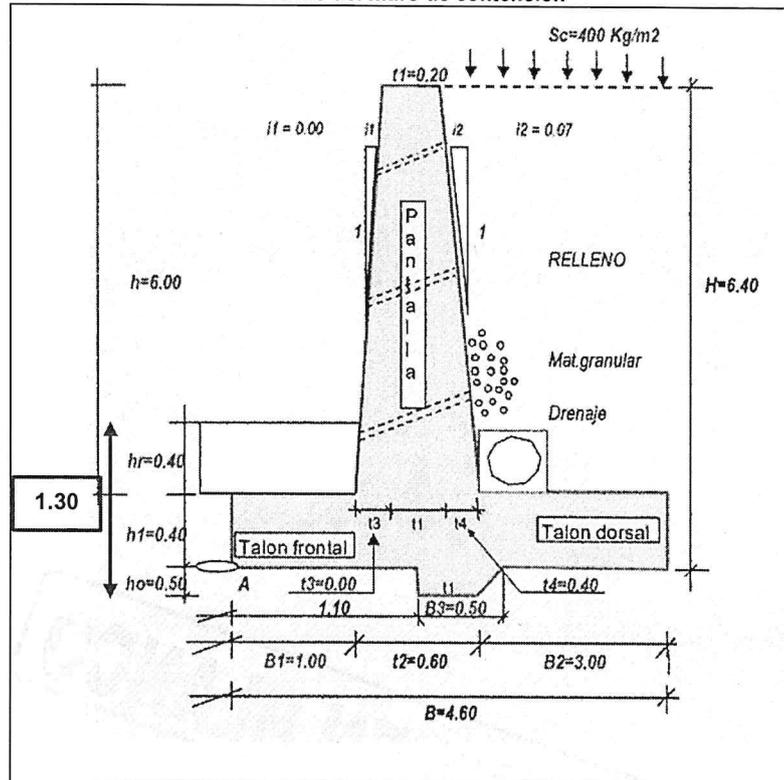
Imagen n.º 54
 Diseño del muro de contención

Posterior a ello y pese a la recomendación detallada en la imagen anterior, el contratista diseñó el muro de contención con una profundidad de cimentación de 1.30 metros lineales y no como indica en los estudios de suelos con una profundidad de cimentación de 1.60 metros lineales, como se muestra en la siguiente figura:

Por lo tanto, se concluye que, el diseño del muro de contención no fue diseñado de acuerdo a lo indicado en el estudio de suelos.

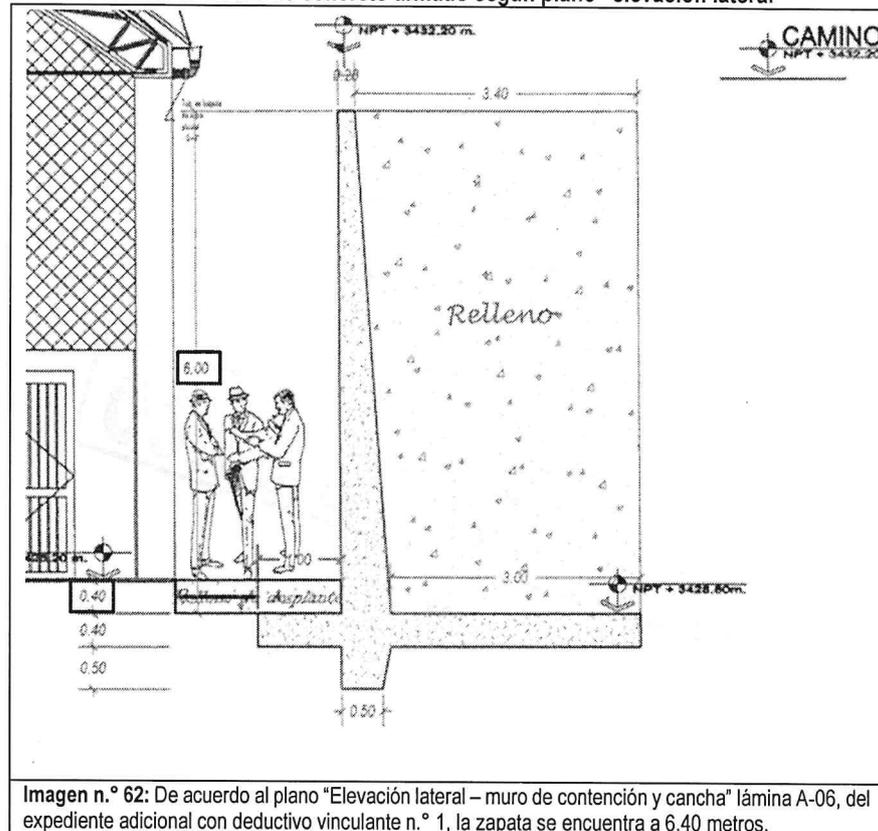
Imagen n.º 62
Altura del muro de concreto armado según plano "elevación lateral"

Asimismo, de la revisión del plano "Elevación lateral – muro de contención y cancha" lámina A-06 del expediente del Adicional de Obra Deductivo Vinculante n.º 01 (Apéndice n.º 18), se evidencia que el muro de contención fue diseñado para una altura de 6 metros, con 40 cm de relleno de desplante; por lo tanto, a una altura de 6.40 m se debería encontrar la zapata del muro de concreto armado, tal como consta en la siguiente imagen:

Imagen n.º 62: De acuerdo al plano "Elevación lateral – muro de contención y cancha" lámina A-06, del expediente adicional con deductivo vinculante n.º 1, la zapata se encuentra a 6.40 metros.

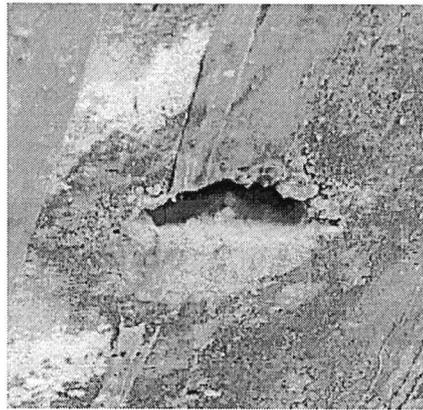
Imagen n.º 75: Se evidencia que en el muro de concreto armado 3, las tuberías de drenaje se encuentran obstruidos con mezcla de concreto.

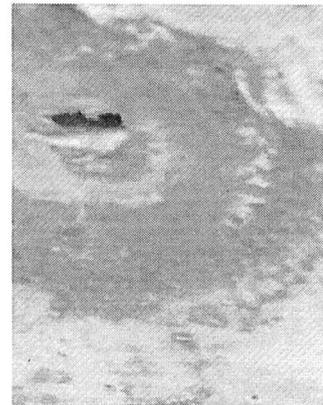
Imagen n.º 76: Se evidencia que en el muro de concreto armado 3, las tuberías de drenaje se encuentran obstruidos con mezcla de concreto.

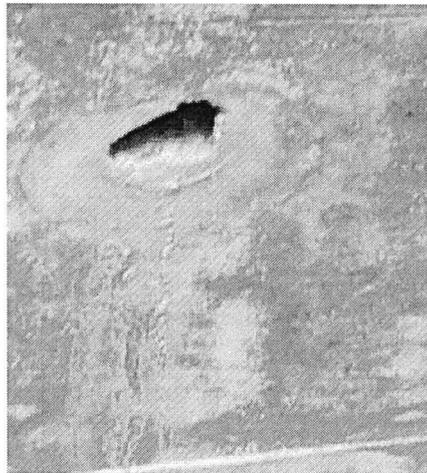
Imagen n.º 77: Se evidencia que en el muro de concreto armado 3, las tuberías de drenaje se encuentran obstruidos con mezcla de concreto.

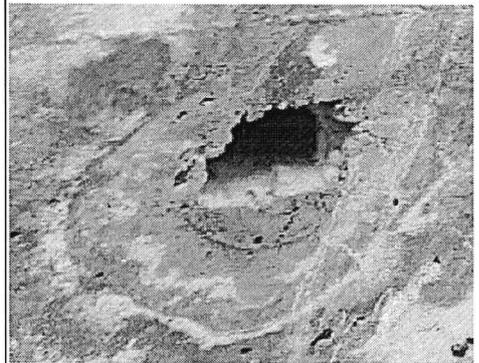
Imagen n.º 78: Se evidencia que en el muro de concreto armado 3, las tuberías de drenaje se encuentran obstruidos con mezcla de concreto.

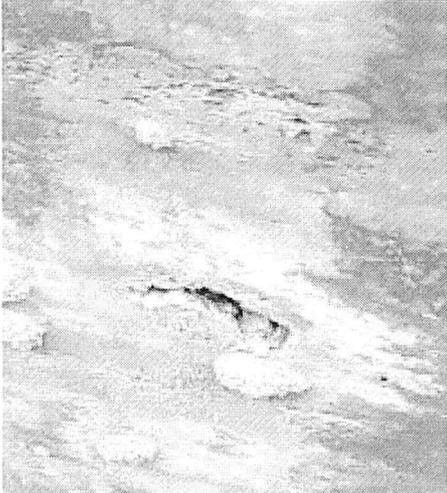
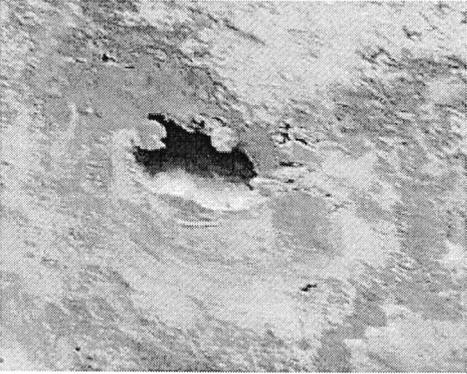
<p>Imagen n.º 79: Se evidencia que en el muro de concreto armado 3, las tuberías de drenaje se encuentran obstruidos con mezcla de concreto.</p>	<p>Imagen n.º 80: Se evidencia que en el muro de concreto armado 3, las tuberías de drenaje se encuentran obstruidos con mezcla de concreto.</p>

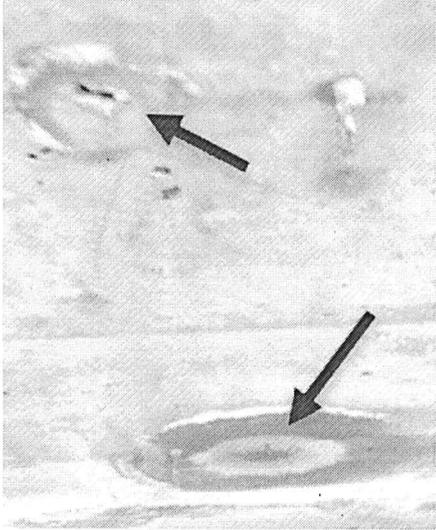
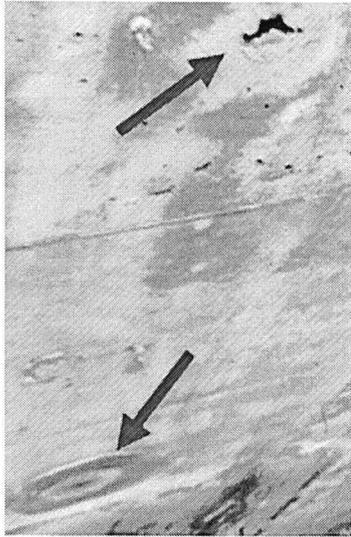
<p>Imagen n.º 81: Se evidencia que en el muro de concreto armado 3, las tuberías de drenaje se encuentran obstruidos con mezcla de concreto.</p>	<p>Imagen n.º 82: Se evidencia que en el muro de concreto armado 3, las tuberías de drenaje se encuentran obstruidos con mezcla de concreto.</p>

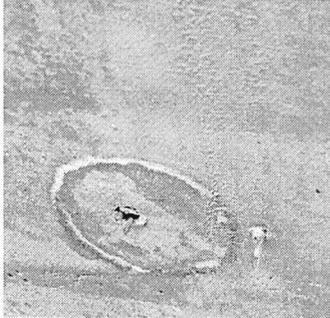
<p>Imagen n.º 83: Se evidencia que en el muro de concreto armado 3, las tuberías de drenaje se encuentran obstruidos con mezcla de concreto.</p>

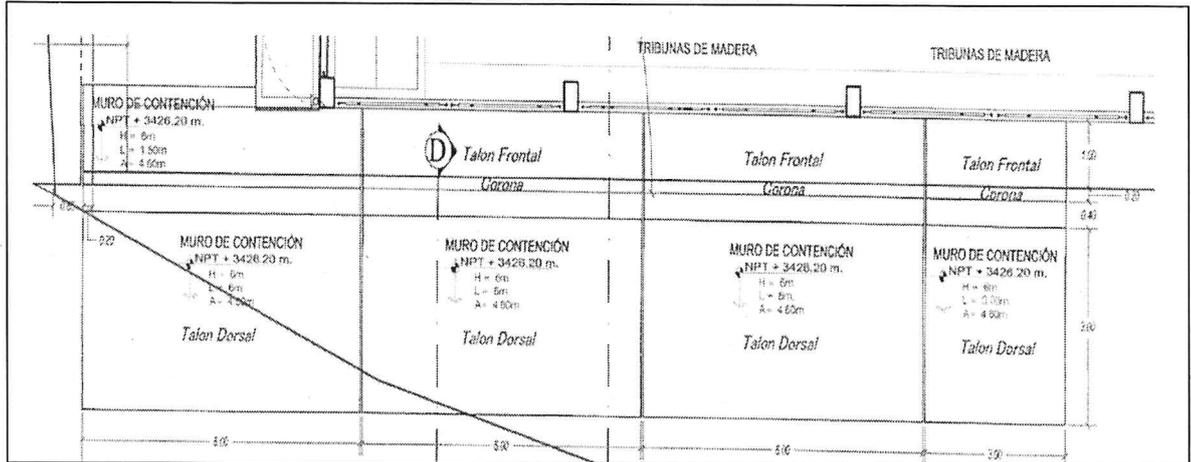
Imagen n.º 91: Se evidencia en el plano "Planta general muro de contención" lamina AG-01, del expediente adicional con deductivo vinculante n.º 1, la ejecución de 5 muros de concreto armado.

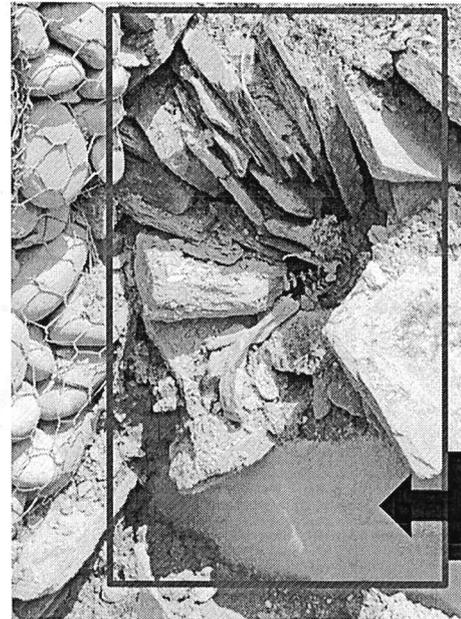
Imagen n.º 93: En el muro de concreto armado 1, se verifica que solo existe la presencia de relleno con material suelto y rocas esquistas.

En efecto, de lo descrito en la norma y tal como consta en el acta de inspección física n.º 001-2024-MPY/OCI (Apéndice n.º 14) y Acta de inspección física complementaria n.º 002-2024-MPY/OCI de 17 de abril de 2024 (Apéndice n.º 43), producto de las visitas realizadas in situ a la obra en mención, se evidenció que detrás de los tres (03) muros de concreto armado que colapsaron, no contaban con material filtrante (arena gruesa y grava gruesa para drenaje) y de los dos (02) muros de concreto armado que no

colapsaron, tampoco cuentan con el material filtrante (arena gruesa y grava gruesa para drenaje) para que reduzcan la presión hidrostática en los muros.

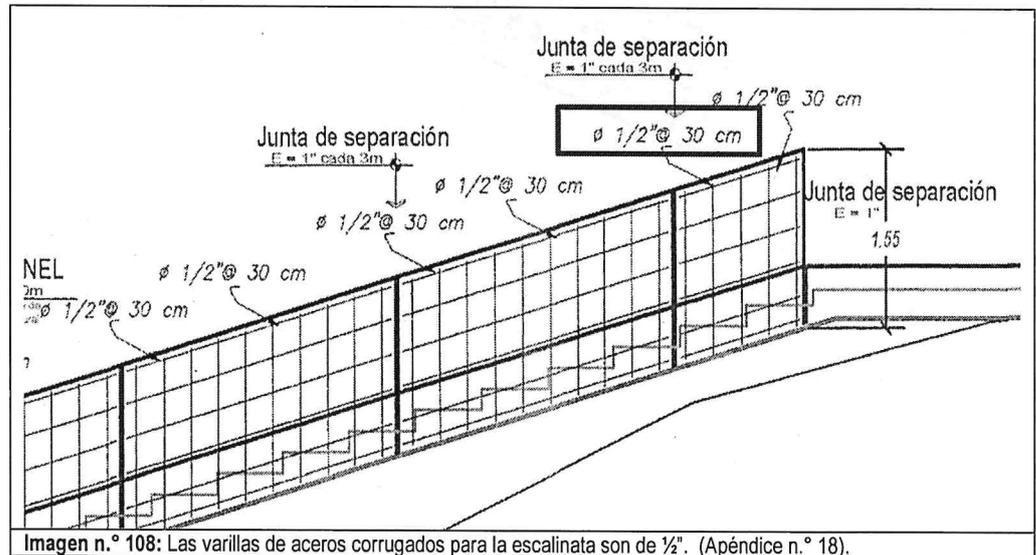
Imagen n.º 108: Las varillas de aceros corrugados para la escalinata son de 1/2". (Apéndice n.º 18).

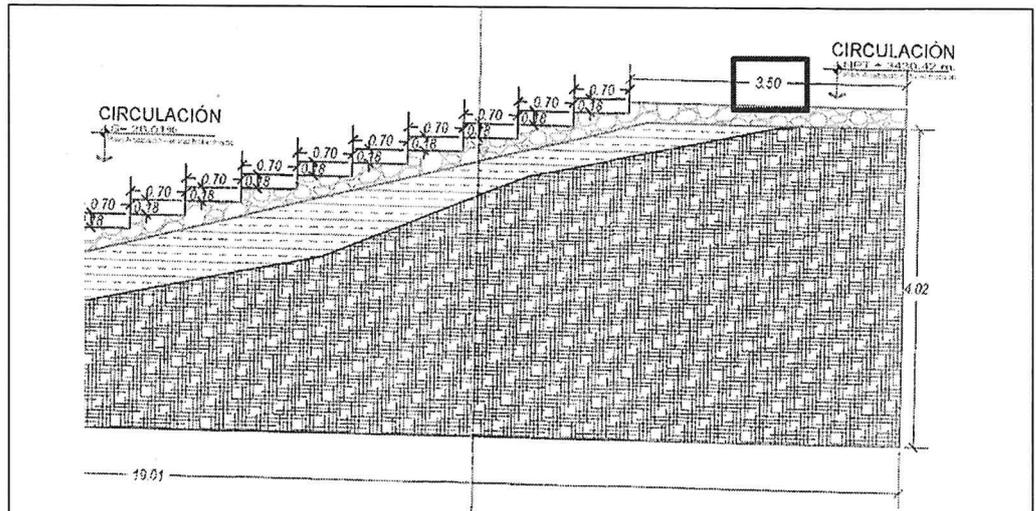
Imagen n.º 109: El descanso de la escalinata mide 3.50.

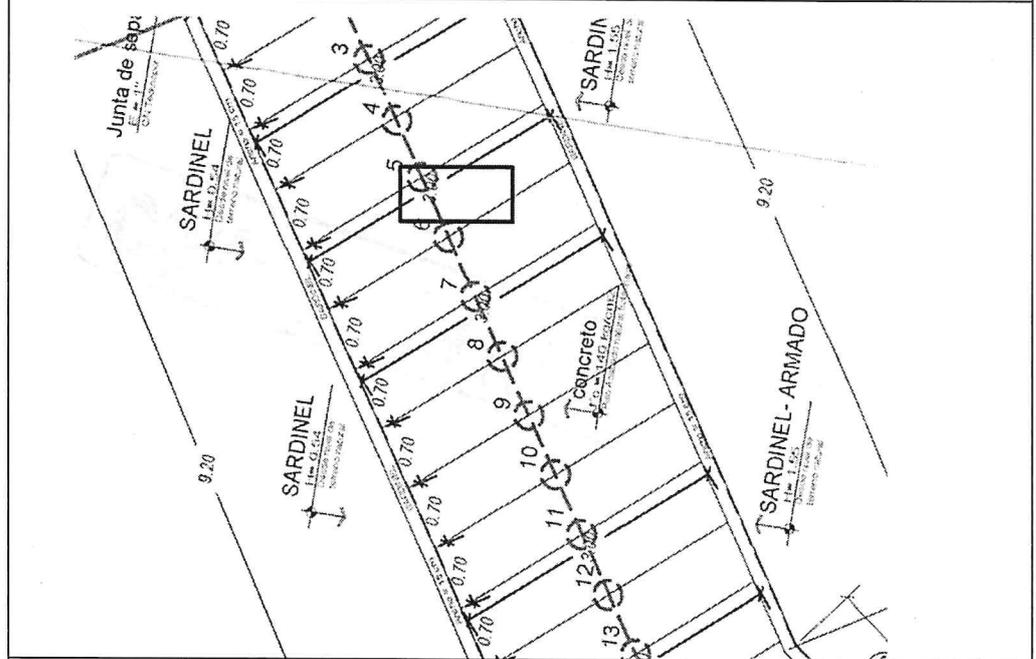
Imagen n.º 110: El ancho del peldaño de la escalinata mide 3m.

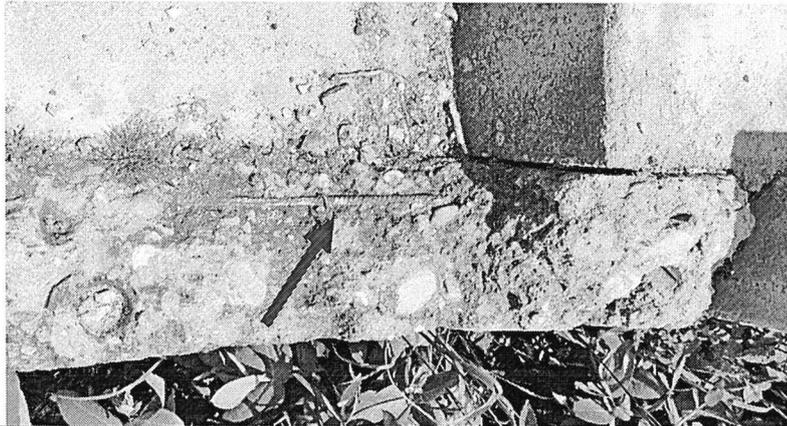
Imagen n.º 111: Se evidenció que el sardinel de las escalinatas lo ejecutaron con acero corrugado de 3/8" y no con acero corrugado de 1/2" como indica el plano lámina AG-01 (detalles escalinatas) del expediente del adicional deductivo de obra n.º 01 (Apéndice n.º 18).

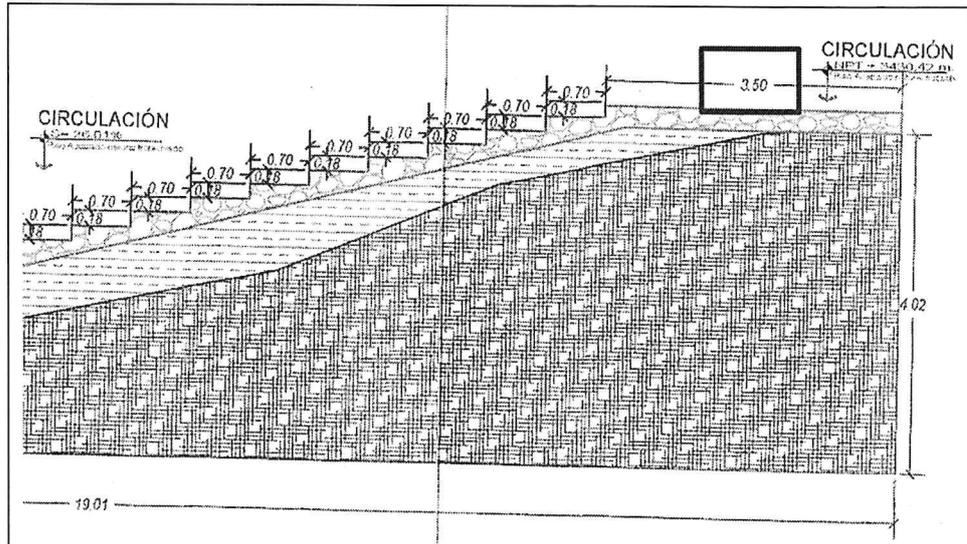
Imagen n.º 113: Planos Lámina AG-01 (detalles escalinatas)

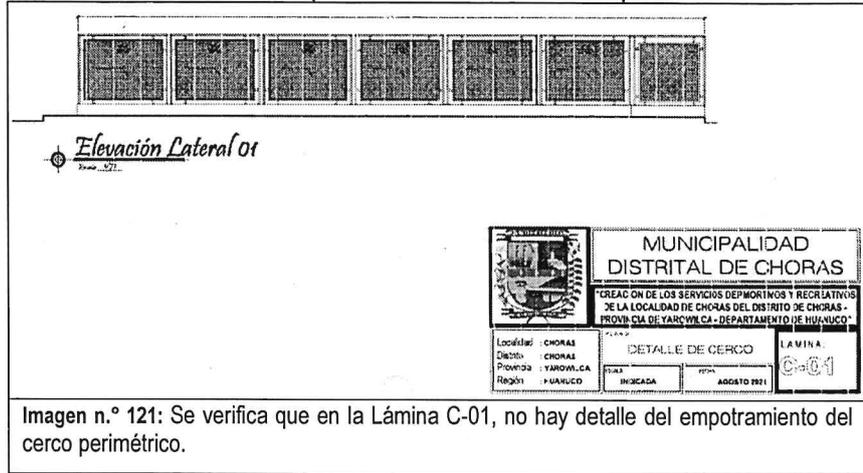
Imagen n.º 123
Elevación posterior adicional – malla olímpica

En el plano C-01 (detalle de cerco), siendo el plano único con respecto al cerco de malla olímpica, no se verifica el detalle para el empotramiento, como se muestra a continuación:

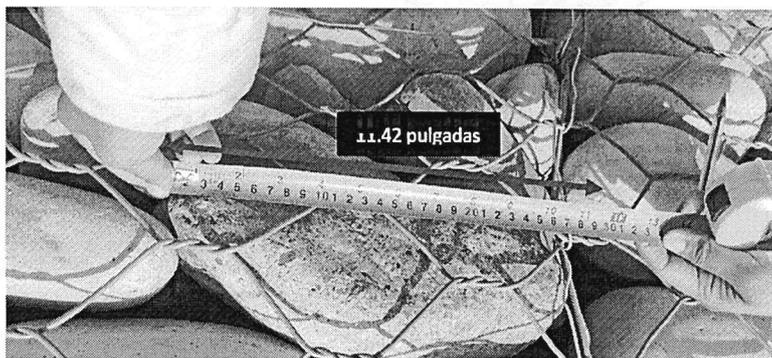
Imagen n.º 131: Se evidenci3 que en la fila n.º 6, la piedra mide 11.42 pulgadas de ancho, por lo que no estar3a cumpliendo con la medida indicado en el expediente del adicional de obra n.º 2 (an3lisis de costos unitarios, especificaciones t3cnicas y presupuesto donde indica que las piedras deben ser de 6 a 8 pulgadas).

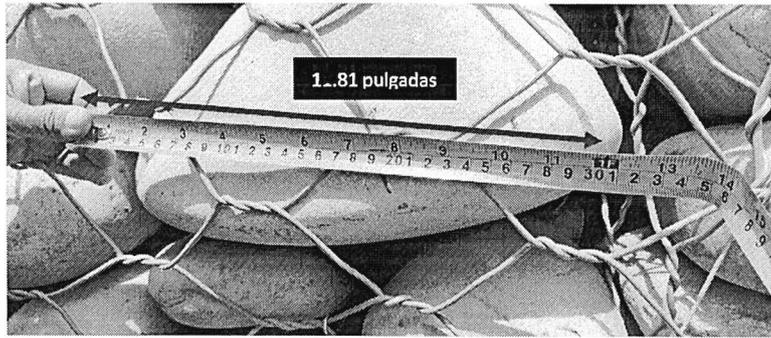
Imagen n.º 132: Se evidenció que en la fila n.º 5, la piedra mide 11.81 pulgadas de ancho, por lo que no estaría cumpliendo con la medida indicado en el expediente del adicional de obra n.º 2 (análisis de costos unitarios, especificaciones técnicas y presupuesto donde indica que las piedras deben ser de 6 a 8 pulgadas).

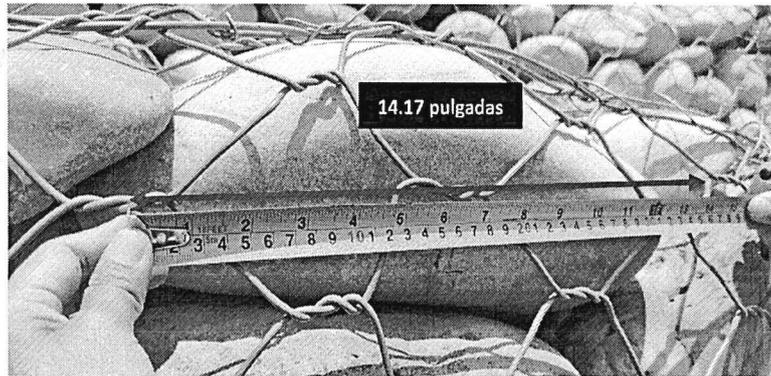
Imagen n.º 133: Se evidenció que en la fila n.º 4, la piedra mide 14.17 pulgadas de ancho, por lo que no estaría cumpliendo con la medida indicado en el expediente del adicional de obra n.º 2 (análisis de costos unitarios, especificaciones técnicas y presupuesto donde indica que las piedras deben ser de 6 a 8 pulgadas).

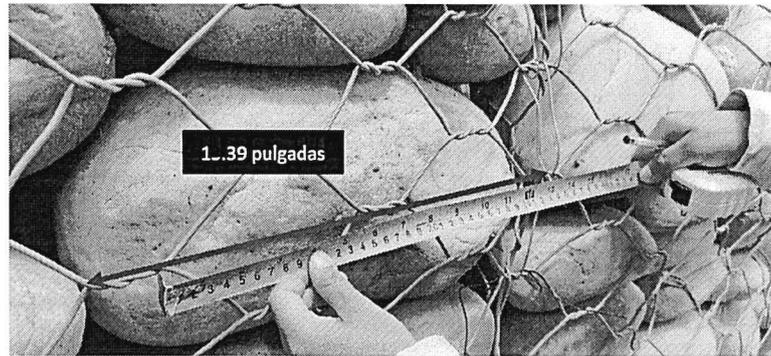
Imagen n.º 134: Se evidenció que en la fila n.º 3, la piedra mide 13.39 pulgadas de ancho, por lo que no estaría cumpliendo con la medida indicado en el expediente del adicional de obra n.º 2 (análisis de costos unitarios, especificaciones técnicas y presupuesto donde indica que las piedras deben ser de 6 a 8 pulgadas).

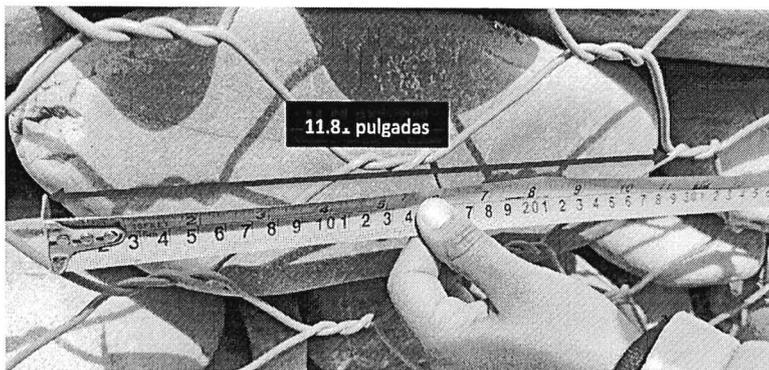
Imagen n.º 135: Se evidenció que en la fila n.º 2, la piedra mide 11.81 pulgadas de ancho, por lo que no estaría cumpliendo con la medida indicado en el expediente del adicional de obra n.º 2 (análisis de costos unitarios, especificaciones técnicas y presupuesto donde indica que las piedras deben ser de 6 a 8 pulgadas).

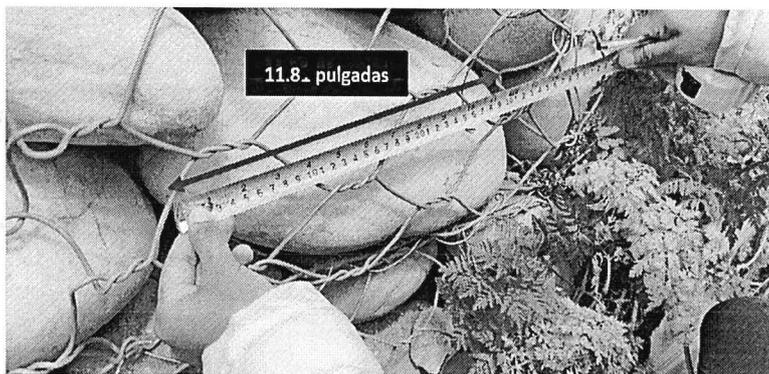
Imagen n.º 136: Se evidenció que en la fila n.º 1, la piedra mide 11.81 pulgadas de ancho, por lo que no estaría cumpliendo con la medida indicado en el expediente del adicional de obra n.º 2 (análisis de costos unitarios, especificaciones técnicas y presupuesto donde indica que las piedras deben ser de 6 a 8 pulgadas).

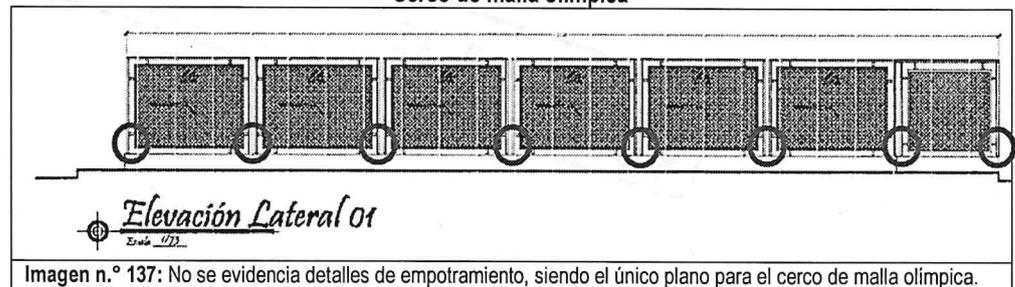
Imagen n.° 137
Cerco de malla olímpica

De la revisión de los planos – lamina C-01 (detalle de cerco) del expediente técnico del adicional de obra n.° 02 (Apéndice n.° 32), no se evidencia el detalle de anclaje de las tuberías del cerco al muro de concreto armado; como se muestra en la imagen siguiente:

Imagen n.° 137: No se evidencia detalles de empotramiento, siendo el único plano para el cerco de malla olímpica.
Fuente: Expediente del Adicional de obra n.° 02, de 05 de agosto de 2022 (Apéndice n.° 32).

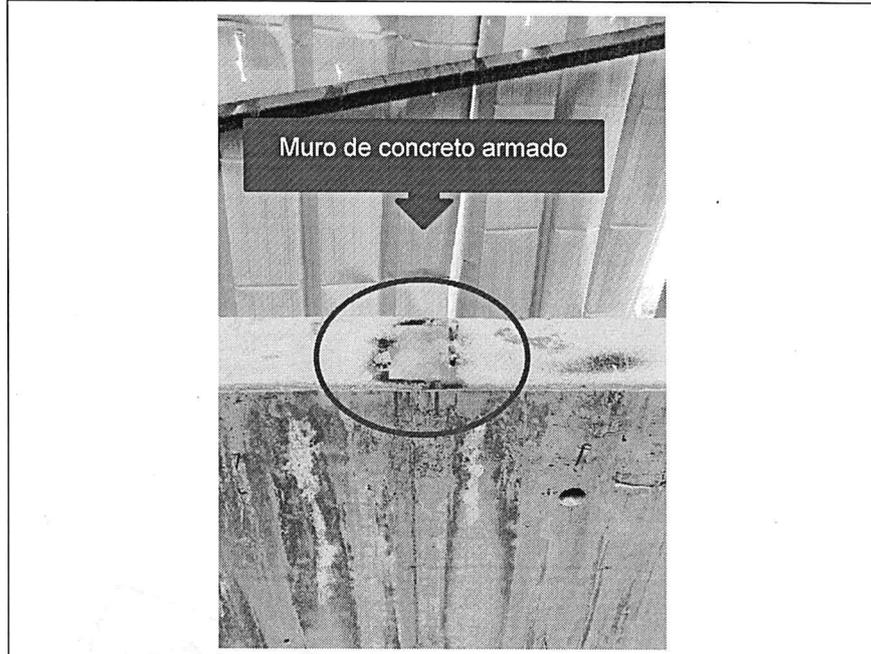
Imagen n.º 138
Muro de concreto armado

Imagen n.º 138: Encima del muro de concreto armado, se evidenció que no existe los tubos del marco del cerco de malla olímpica.
