**INFORME DE CONTROL ESPECÍFICO
N° 074-2024-2-5352-SCE**

**“EJECUCIÓN DE LAS PARTIDAS RELACIONADAS A LAS
CÁMARAS DE CONSERVACIÓN PARA LA OBRA:
REUBICACIÓN TEMPORAL Y DEFINITIVA DE LA
DIRECCIÓN REGIONAL DE SALUD TACNA”**

PERÍODO: DEL 23 DE MAYO DE 2019 AL 22 DE DICIEMBRE DE 2020

12 DE JUNIO DE 2024

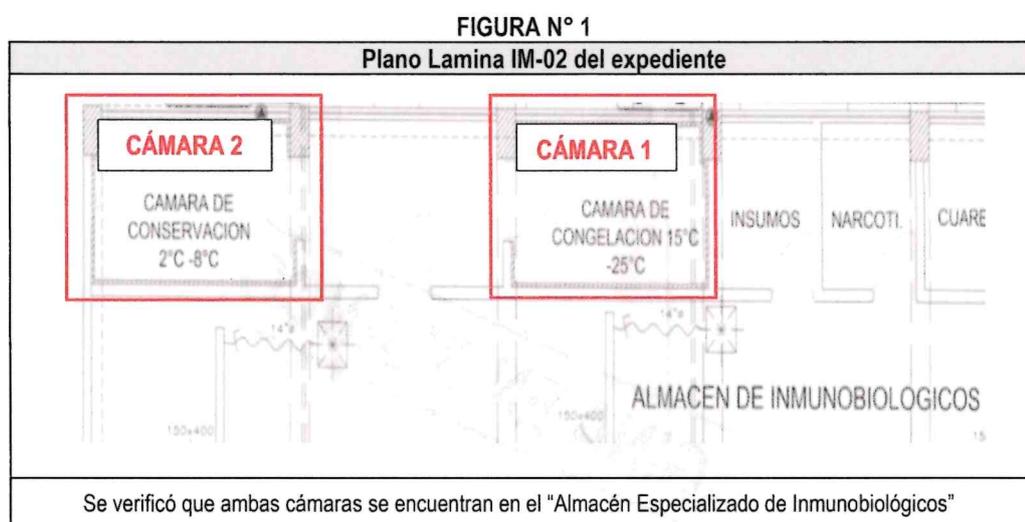
Cabe precisar que, de acuerdo al plano del expediente técnico “Estudio Definitivo Tomo VII”, Lamina IM-02 (**Apéndice n.º 40**), se identificó la ubicación de la cámara de refrigeración, como la cámara 2 y la cámara de congelación, como la cámara 1, como se muestra a continuación:

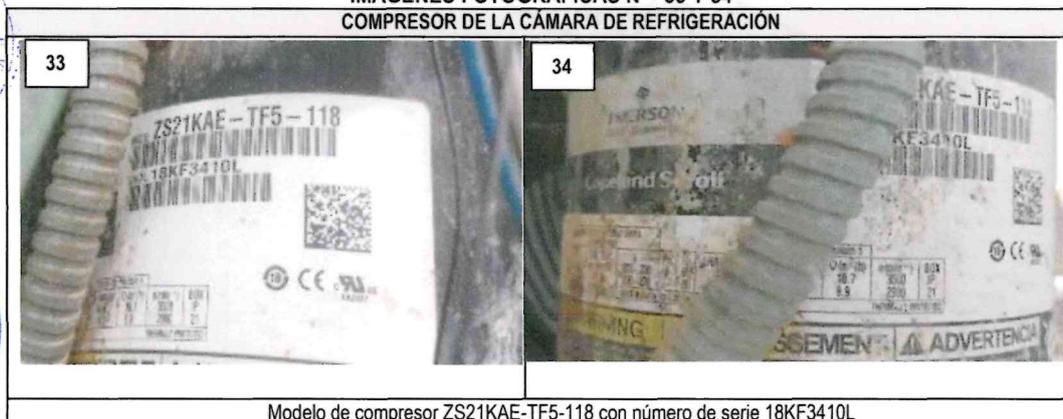
**IMÁGENES FOTOGRÁFICAS N°S 33 Y 34
COMPRESOR DE LA CÁMARA DE REFRIGERACIÓN**

Modelo de compresor ZS21KAE-TF5-118 con número de serie 18KF3410L

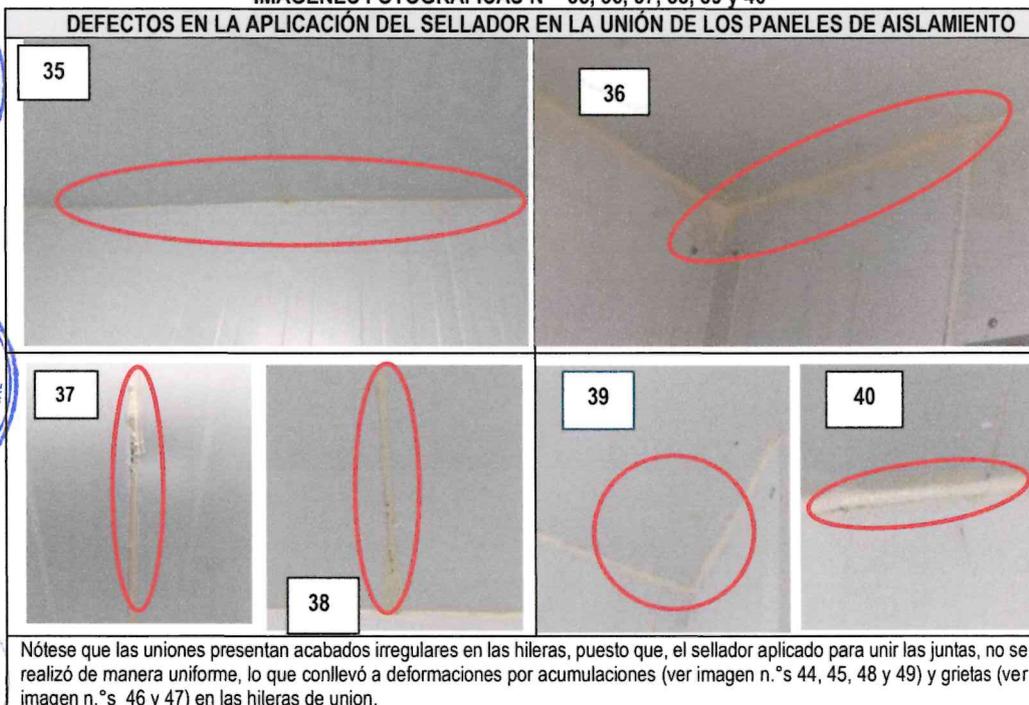
IMÁGENES FOTOGRÁFICAS N.ºS 35, 36, 37, 38, 39 y 40

El 29 de abril de 2024, se dejó constancia a través del Acta de Inspección n.º 001-2024-OCI-5352/SCE-EPCCO (**Apéndice n.º 41**), diversas deficiencias en la construcción de la cámara de congelación. Entre ellas, se identificó que la unión de los paneles de aislamiento se realizó por medio de un sellador de juntas en hileras, observándose defectos en los acabados, ya que las hileras del sellado presentan agujeros y deformaciones debido a una mala aplicación del sellador. Además, no se observó la instalación de lámina tapajuntas en las paredes, ni en las uniones con el techo y el piso. También, se identificaron grietas, huecos y deformaciones en dichos paneles, como se muestra a continuación:

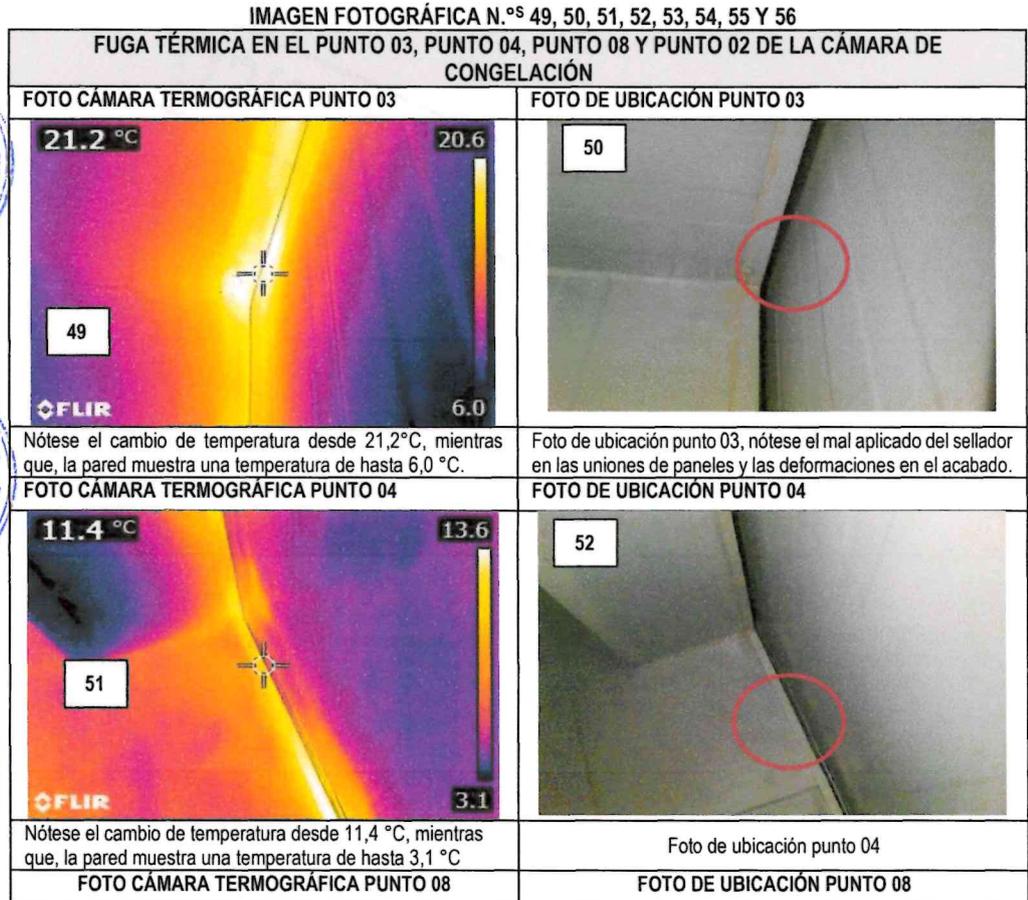
- **Punto 03, Punto 04, Punto 08 y Punto 02:** Estos puntos muestran todos los ingresos de calor ubicados en la puerta, como se aprecia en las imágenes siguientes:
