**INFORME DE VISITA DE CONTROL**  
**N° 015-2024-OCI/0208-SVC**

**ESTADO SITUACIONAL DE LA OBRA: “MEJORAMIENTO Y  
AMPLIACIÓN DEL SISTEMA DEL AGUA POTABLE Y  
ALCANTARILLADO EN LA PRESTACIÓN DE SERVICIO  
EDUCATIVO EN LA CIUDAD UNIVERSITARIA DE LA  
UNIVERSIDAD NACIONAL SAN LUIS GONZAGA DE ICA,  
DISTRITO DE ICA, PROVINCIA DE ICA – REGIÓN ICA –  
CÓDIGO SNIP 327443”**

**PERÍODO DE EVALUACIÓN:**  
**DEL 24 AL 30 DE ABRIL DE 2024**

**ICA, 6 DE MAYO DE 2024**

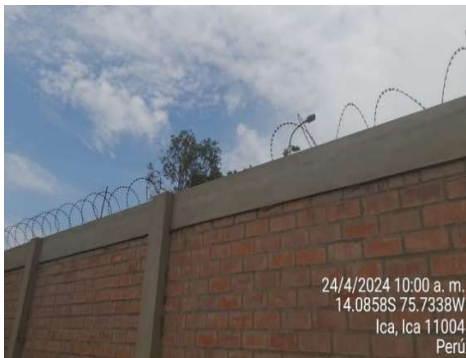
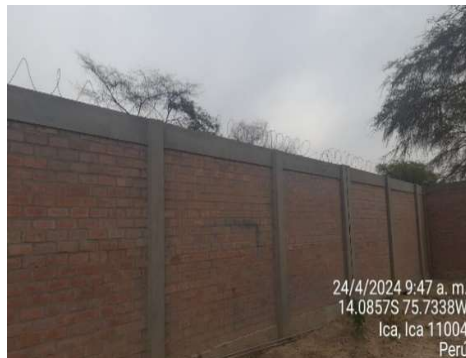
| <b>Imagen N° 36.</b><br><b>Vigas y columnas con tarrajeo.</b> | <b>Imagen N° 37.</b><br><b>Vigas y columnas con tarrajeo.</b> |

| <b>Imagen N° 36.</b><br><b>Vigas y columnas con tarrajeo.</b> | <b>Imagen N° 37.</b><br><b>Vigas y columnas con tarrajeo.</b> |
|---|---|
| <p><b>Comentario:</b> Se visualiza que algunos elementos de concreto armado tales como vigas y columnas se encuentran tarrajeadas.</p> | |

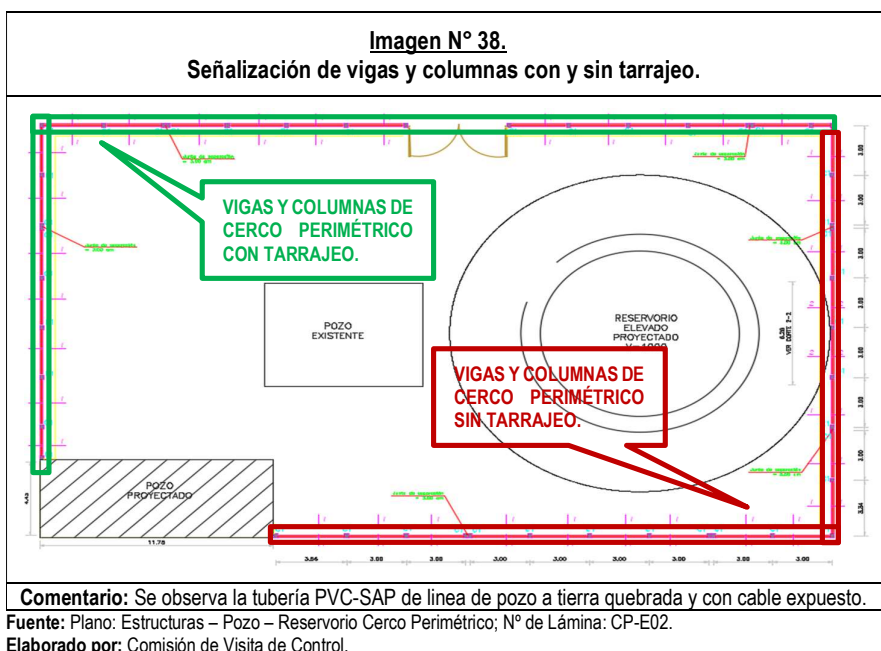
En la imagen siguiente se muestran que existen tramos del cerco perimétrico que si cuentan con tarrajeo en vigas y columnas, tal como se muestra a continuación:
