**INFORME DE VISITA DE CONTROL  
N° 014-2024-OCI/0226-SVC**

**A LA OBRA “CONSTRUCCIÓN DE LABORATORIO ESPECÍFICO Y/O  
ESPECIALIDAD Y AMBIENTE ADMINISTRATIVO DE ESCUELAS  
PROFESIONALES; ADQUISICIÓN DE EQUIPAMIENTO DE  
LABORATORIO Y MOBILIARIO DE LABORATORIO; ADEMÁS DE  
OTROS ACTIVOS EN EL (LA) ESCUELA PROFESIONAL DE  
ZOOTECNIA FUNDO SUNGARO DE LA UNIVERSIDAD NACIONAL  
AGRARIA DE LA SELVA, DISTRITO DE PUERTO INCA, PROVINCIA  
PUERTO INCA, DEPARTAMENTO HUÁNUCO”**

**PERÍODO DE EVALUACIÓN:  
DEL 14 DE MAYO DE 2024 AL 20 DE MAYO DE 2024**

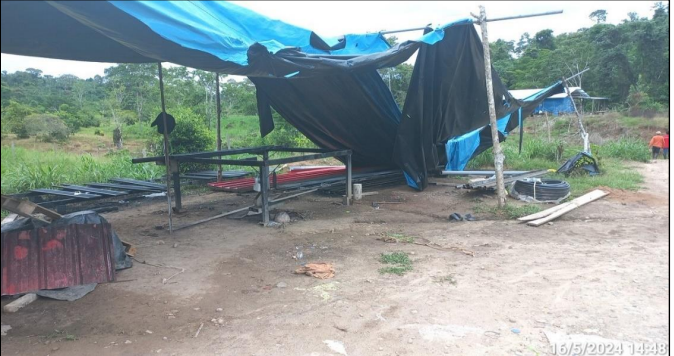
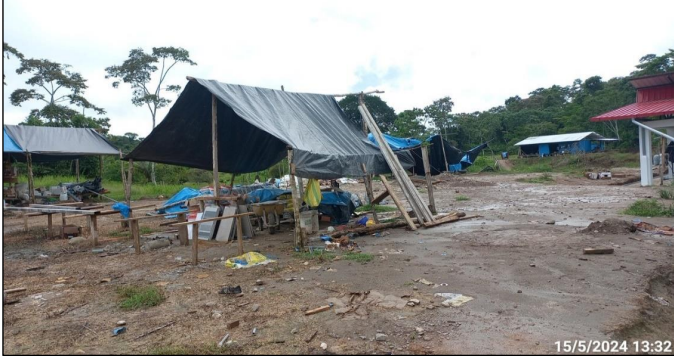
| Descripción de partida observada | Fotografía de partida valorizada |
|---|---|
| <p><b>01.02.01.01.01.02 Almacén A=50m2:</b></p> <p>Se valorizó S/1 691,59 (Mil Seiscientos Noventa y Uno con 59/100 Soles) en diciembre del 2023, que corresponde al 50% de la ejecución de la partida, no obstante, se evidenció varias carpas construidas con plásticos y rollizos de madera donde se tienen almacenados diversos materiales de construcción; en una de las carpas, el techo de plástico se cayó por la fuerte lluvia del 15 de mayo de 2024.</p> | |

| Descripción de partida observada | Fotografía de partida valorizada |
|---|---|
| | <p>Fotografía n.º 398 y 399: Se observa otro ambiente, construido con postes de madera y plásticos, en el cual el 15/05/2024 se derrumbó por la precipitación pluvial. También se tiene rollos de manguera, rejillas metálicas, planchas de Aluzinc, tubos de PVC, perfiles metálicos.</p> <p>Fotografía n.º 401: Se observa otro de los ambientes, construido con postes de madera y plásticos, en el cual se tiene, pegamento para cerámicos, baldes de pintura, porcelanato y diversas herramientas.</p> <p>Fotografía n.º 403: Se observa otro ambiente al costado de la cisterna, construido con postes de madera y plásticos, en el cual se tiene rollos de mangueras.</p> |

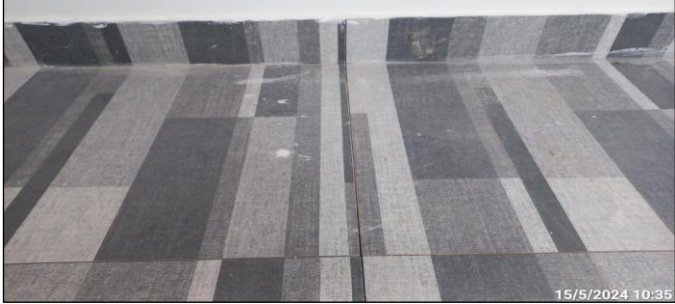
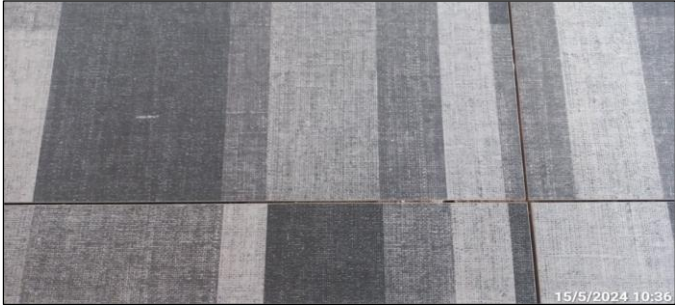
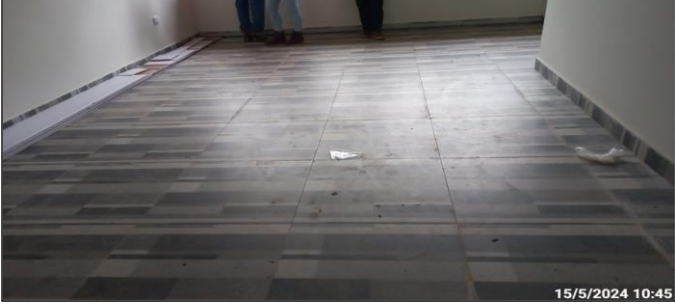
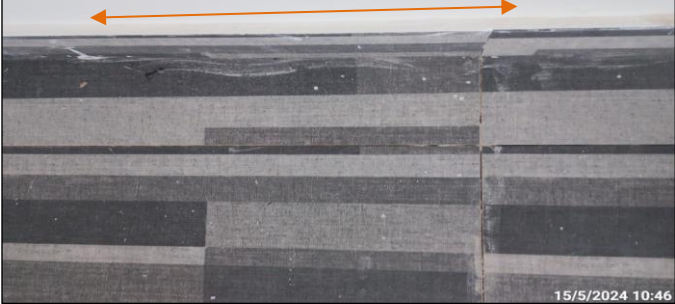
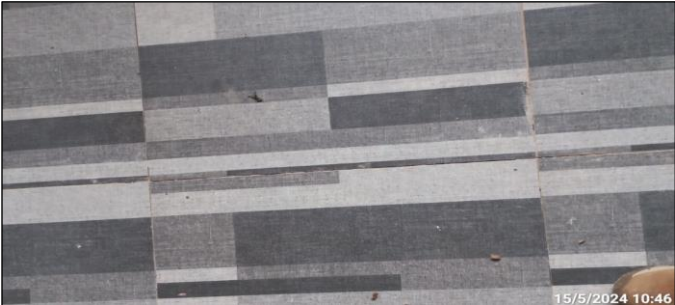
| Descripción de partida observada | Fotografía de partida valorizada |
|---|---|
| | <p data-bbox="671 987 1348 1032"><b>Fotografía n.ºs 63, 64 y 65:</b> Se observa el acabado del piso y contrazócalos con enchape de porcelanato y sin fraguar.</p> <p data-bbox="671 1957 1348 2002"><b>Fotografía n.ºs 77, 78 y 79:</b> Se observa el acabado del piso y contrazócalos, enchapado con porcelanato y sin fraguar.</p> |

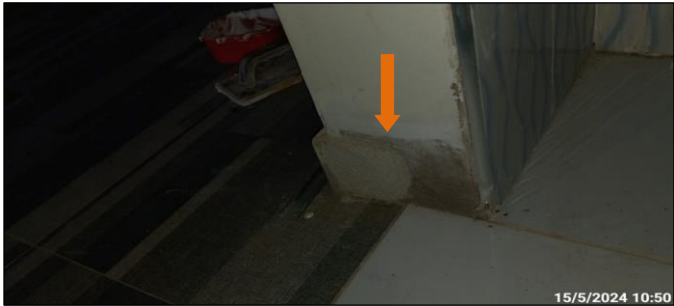
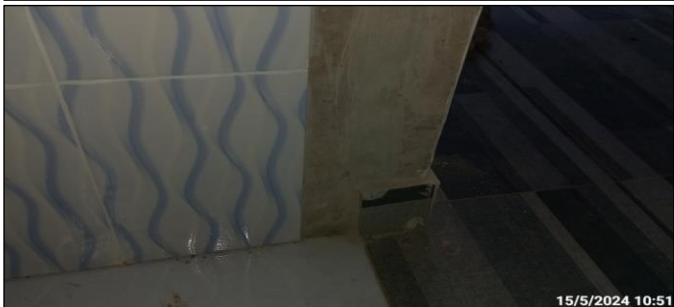
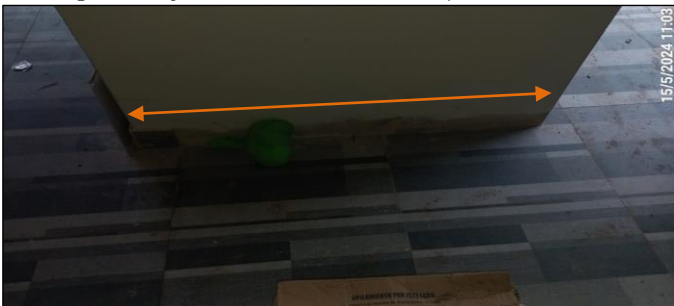
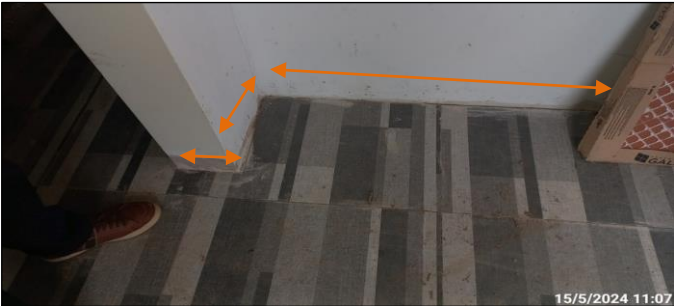
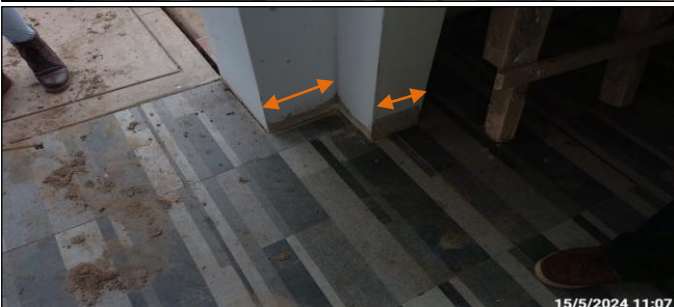
| Descripción de partida observada | Fotografía de partida valorizada |
|---|---|
| | <p>15/5/2024 10:50</p> <p>15/5/2024 10:51</p> <p>Fotografía n.º 90 y 91: Se observa contrazócalos sin enchape.</p> <p>15/5/2024 11:03</p> <p>Fotografía n.º 111: Se observa contrazócalos sin enchapar.</p> <p>15/5/2024 11:07</p> <p>15/5/2024 11:07</p> <p>Fotografía n.º 117 y 118: Se observa contrazócalos sin enchapar.</p> |

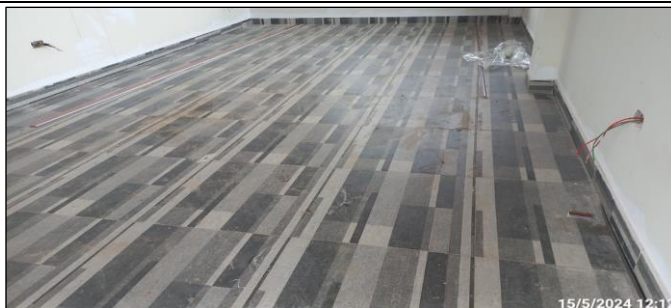
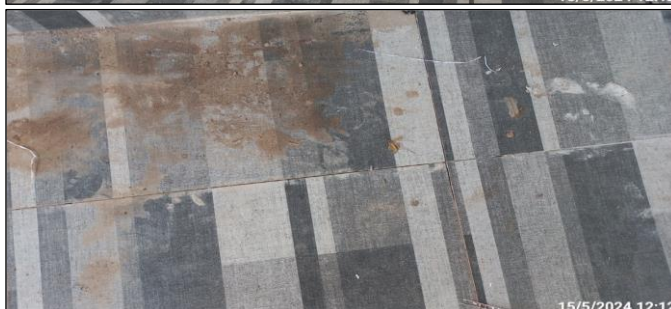
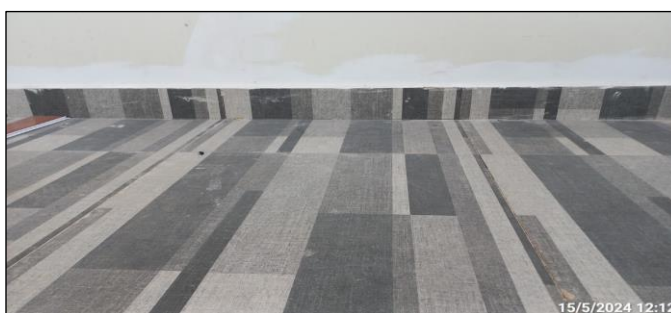
Fotografía n.ºs 148, 149 y 150: Se observa el piso y contrazócalos enchapados con porcelanato, sin fraguar.

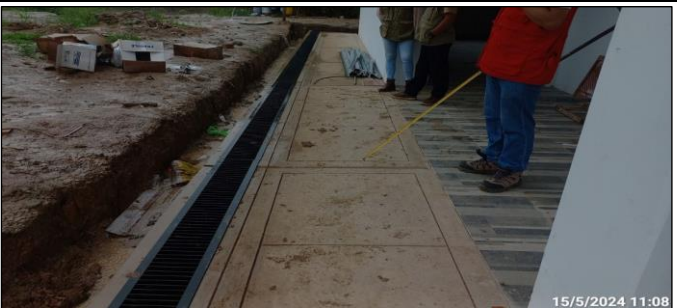
| Descripción de partida observada | Fotografía de partida valorizada |
|---|---|
| <p><b>01.02.01.03.05.03 Junta asfáltica de dilatación y contracción 1/2" p/veredas</b><br/> <b>01.02.01.03.06.01.03 Junta asfáltica de dilatación y contracción 1/2" p/veredas</b></p> <p>Dichas partidas se refieren a las juntas asfálticas en veredas y cunetas, las cuales se valorizaron al 100% de su ejecución en abril del 2024, sin embargo, no se evidencia la realización de los trabajos en ninguno de los módulos.</p> | |

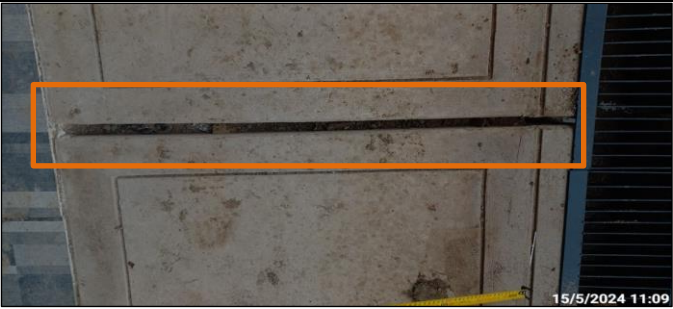
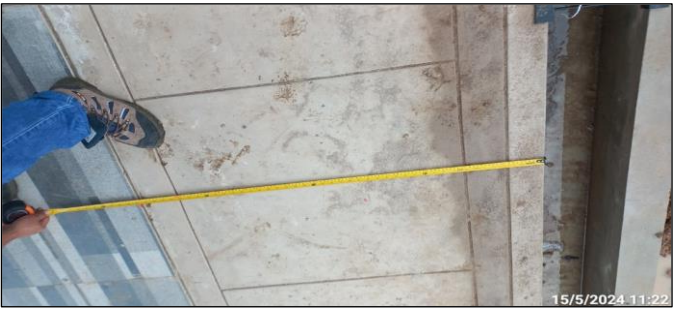
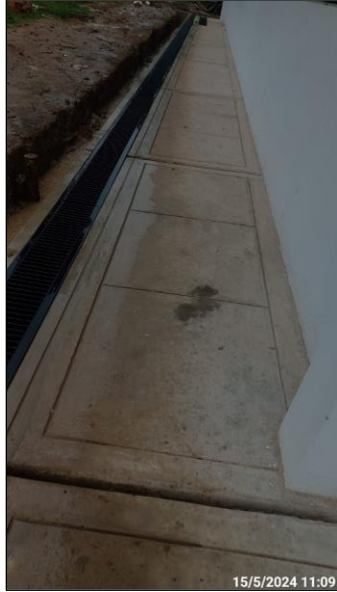
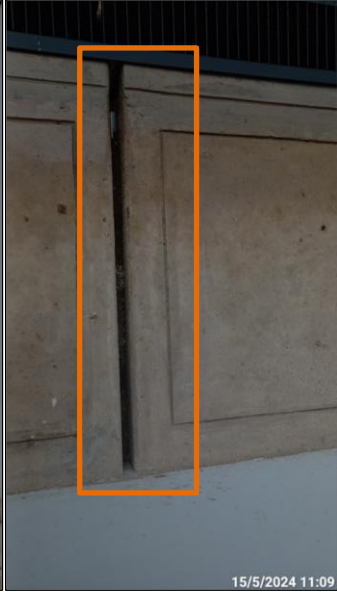
| Descripción de partida observada | Fotografía de partida valorizada |
|---|---|
| <p><b>01.02.01.03.06.05.01    Rejilla tipo parrilla de PVC pesado para cunetas:</b></p> <p>En abril de 2024 se valorizó S/9 790,87 (Nueve Mil Novecientos con 87/100 Soles) monto que equivale al 100% de su ejecución, sin embargo, se evidenció que el material de las rejillas son metálicas, en ambos módulos.</p> | <p>Fotografía n.ºs 120, 121 y 122: Se observa la vereda y cuneta con rejillas metálicas, en la parte frontal sin juntas asfálticas. Se midió la vereda, obteniendo un ancho de 1.11m</p> <p>Fotografía n.ºs 123 y 124: Se observa la vereda y cuneta con rejillas metálicas, en la parte lateral izquierda sin juntas asfálticas.</p> |

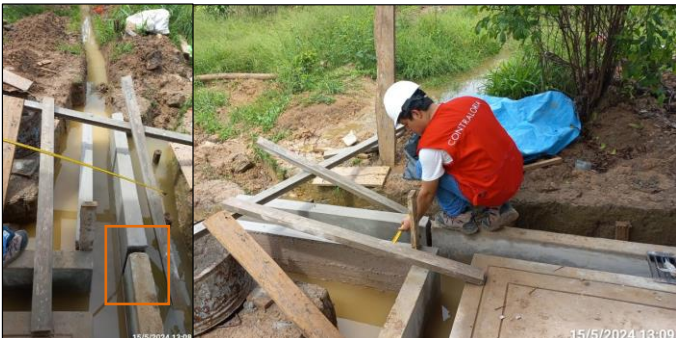
| Descripción de partida observada | Fotografía de partida valorizada |
|---|---|
| | <p>Fotografía n.º 227, 228, 229, 230 y 231: Se observa veredas y cunetas alrededor del módulo, sin juntas asfálticas.</p> <p>Fotografía n.º 232 y 233: Se observa cuneta de concreto, sin junta asfáltica, con un espesor de 0.10m y 0.20m de ancho.</p> |

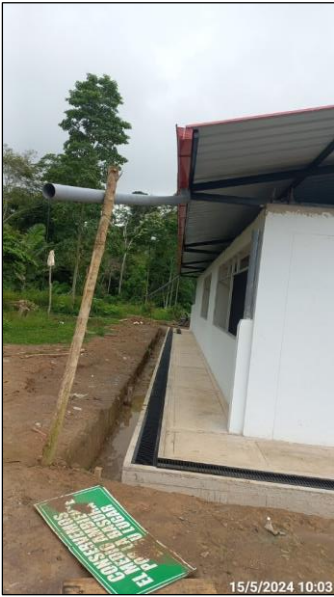
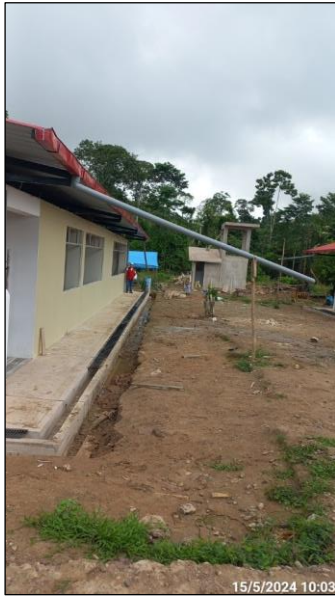
| Descripción de partida observada | Fotografía de partida valorizada |
|---|---|
| <p><b>01.02.01.03.06.04.01 Pintura esmalte sintético – 2 manos en columnas de bajada pluvial color blanco</b><br/> <b>01.02.01.03.06.05.02.01 Tubería de desagüe PVC SAP Ø4"</b><br/> <b>01.02.01.03.06.05.02.02 Codo PVC SAP 90 x Ø4"</b></p> <p>Dichas partidas fueron valorizadas al 100%, en abril de 2024, sin embargo, se observa columnas de bajada pluvial sin aplicación de pintura esmalte sintético y falta terminar el empalme de las tuberías en las columnetas.</p> | <p>Fotografía n.º 4: Vista posterior del laboratorio.</p> |

| Descripción de partida observada | Fotografía de partida valorizada |
|---|---|
| | <div data-bbox="667 349 1002 943"> <p>15/5/2024 10:03</p> </div> <div data-bbox="1007 349 1342 943"> <p>15/5/2024 10:03</p> </div> <p data-bbox="667 943 1342 965">Fotografía n.º 140 y 141: Se observa las columnetas y tubería de bajada pluvial apoyadas en palos.</p> <div data-bbox="667 972 1342 1346"> <p>15/5/2024 13:04</p> </div> <p data-bbox="667 1346 1342 1368">Fotografía n.º 222: Vista frontal del módulo administrativo.</p> <div data-bbox="667 1375 1342 1675"> <p>15/5/2024 13:11</p> </div> <div data-bbox="667 1682 1342 1982"> <p>15/5/2024 14:17:56<br/>02.07</p> </div> <p data-bbox="667 1982 1342 2002">Fotografía n.º 224 y 225: Vistas laterales y posterior del módulo administrativo.</p> |

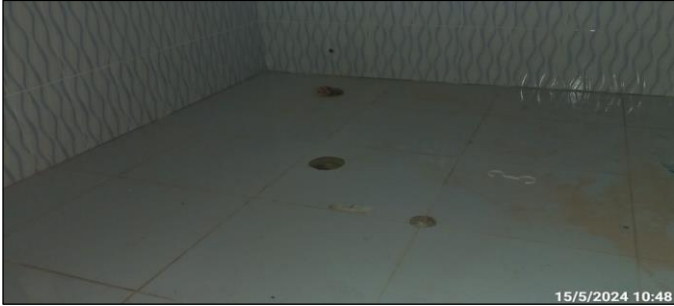
| Descripción de partida observada | Fotografía de partida valorizada |
|---|---|
| <p><b>01.02.01.03.07.01.01 Zócalo de cerámico de 30x30 cm Celima</b></p> <p>Se valorizó S/2 519,20 (Dos Mil Quinientos Diecinueve con 20/100 Soles) en abril de 2024, que representa el 100% de la ejecución, no obstante, los trabajos aun no concluyen, ya que falta su instalación en servicios higiénicos de discapacitados y de varones, en módulo de laboratorios y, en el servicio higiénico del módulo administrativo.</p> | <div data-bbox="708 344 1305 864"> <p>15/5/2024 10:48 15/5/2024 10:51</p> </div> <div data-bbox="667 869 1343 1173"> <p>15/5/2024 10:48</p> </div> <p><b>Fotografía n.º 83, 84 y 85:</b> Se observa piso y zócalos enchapados, así como los puntos de salidas de instalaciones sanitarias en piso y pared.</p> <div data-bbox="667 1223 1343 1823"> <p>15/5/2024 10:56 15/5/2024 10:59</p> </div> <p><b>Fotografía n.º 99 y 100:</b> Se observa zócalo enchapado y tres urinarios instalados.</p> |

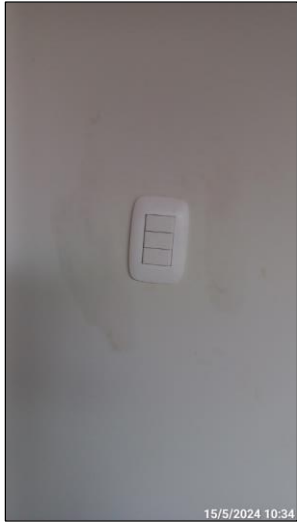
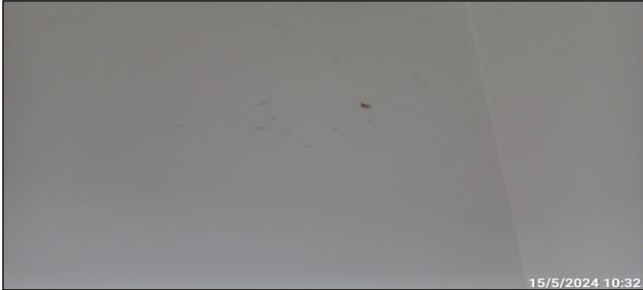
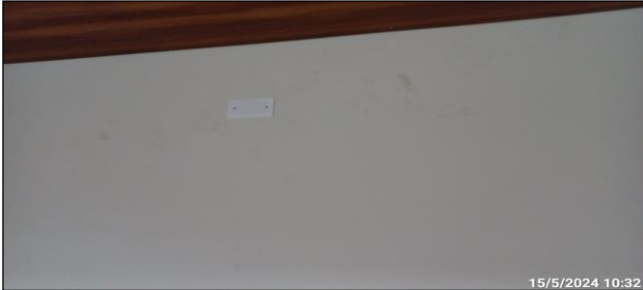
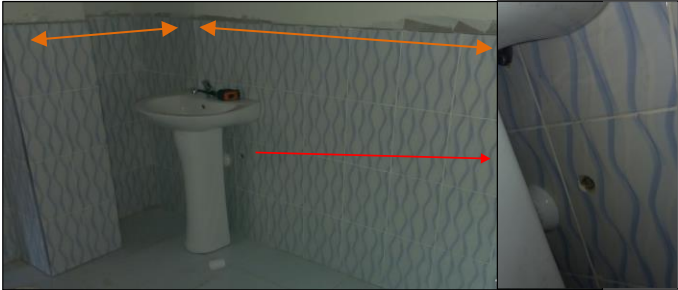
| Descripción de partida observada | Fotografía de partida valorizada |
|---|---|
| <p><b>01.02.01.03.12.01.01 Pintura duralatex empastado en interiores</b><br/> <b>01.02.01.03.12.01.02 Pintura duralatex empastado en exteriores</b></p> <p>Ambas partidas se valorizaron al 100% de su ejecución, sin embargo, se evidenció algunas paredes manchadas; falta pintado en áreas colindantes a zócalos y contrazócalos, pared resanada y, en exteriores del módulo de laboratorio.</p> | |

| Descripción de partida observada | Fotografía de partida valorizada |
|---|---|
| | <div data-bbox="858 347 1155 869"> <p>15/5/2024 10:34</p> </div> <p data-bbox="708 869 1142 891">Fotografía n.º 61 y 62: Se observa áreas de pared manchadas.</p> <div data-bbox="684 896 1329 1184"> <p>15/5/2024 10:32</p> </div> <div data-bbox="684 1189 1329 1478"> <p>15/5/2024 10:32</p> </div> <p data-bbox="684 1478 1110 1500">Fotografía n.º 46 y 47: Se observa varias partes de pared sucias.</p> <div data-bbox="667 1505 1347 1794"> </div> <p data-bbox="679 1794 1315 1816">Fotografía n.º 86: Se observa el lavatorio instalado sin tubo de abasto para el suministro de agua potable.</p> |

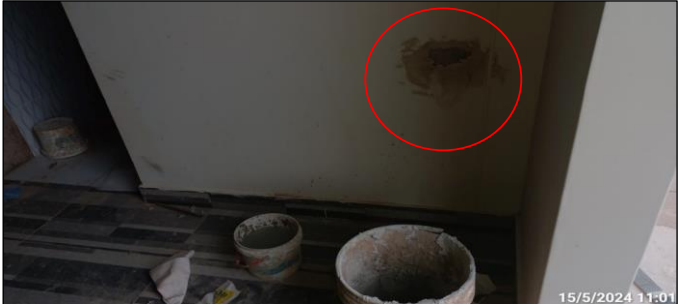
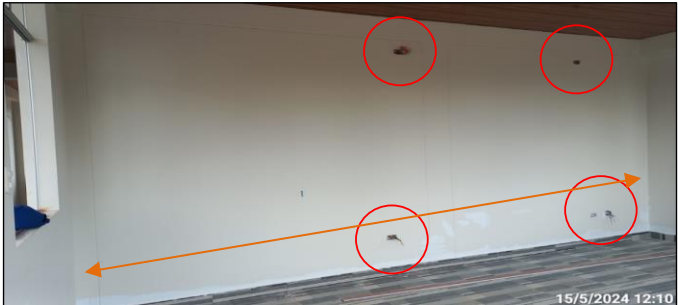
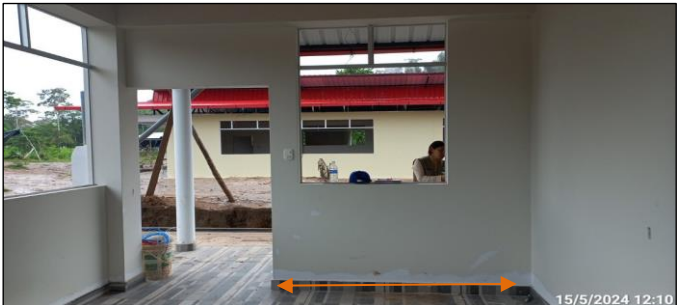
| Descripción de partida observada | Fotografía de partida valorizada |
|---|---|
| | <p>Fotografía n.º 106: Se observa pared pintada en pasadizo, donde se resanó una pequeña área.</p> <p>Fotografía n.º 144: Vista de pared lateral, con puntos de salida de instalaciones eléctricas sin accesorios.</p> <p>Fotografía n.º 146: Vista de ingreso de la oficina, con vanos puerta y ventana, en ésta última se tiene la estructura de aluminio instalada y un interruptor en pared.</p> <p>Fotografía n.ºs 155 y 156: Se midió el vano de ventana, obteniendo 1.60x1.20m.</p> |

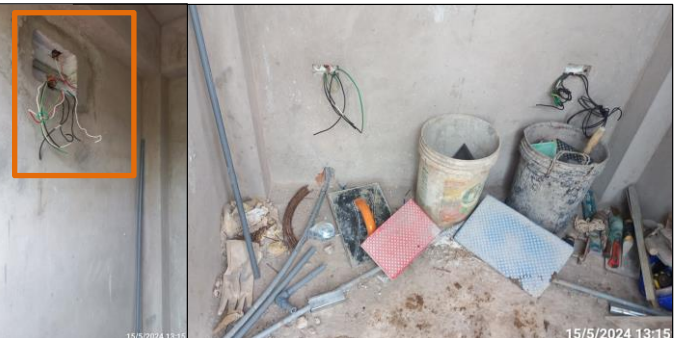
| Descripción de partida observada | Fotografía de partida valorizada |
|---|---|
| <p><b>01.02.02.03.04.01 Contrapiso de 48 MM.</b><br/> <b>01.02.02.03.04.02 Piso de porcelanato 60x60 cm. color claro</b><br/> Dichas partidas se valorizaron al 100% en abril del 2024, no obstante, falta su ejecución en el cuarto de máquina en la cisterna.</p> <p><b>01.02.02.03.05.01.01 Zócalo de cerámico de 30x30 cm Celima</b><br/> Se valorizó el 100%, de la partida, en abril del 2024, sin embargo, se evidenció que falta fraguar.</p> <p><b>01.02.02.05.01.02 Salida de pared para tomacorriente doble con puesta a tierra</b><br/> <b>01.02.02.05.01.03 Salida de pared para tomacorriente doble alto con puesta a tierra</b><br/> <b>01.02.02.05.01.04 Salida de pared para interruptor simple</b><br/> <b>01.02.02.05.05.01 Interruptor Termomagnético de 2 x 16 A</b><br/> <b>01.02.02.05.05.02 Interruptor Termomagnético de 2 x 20 A</b><br/> <b>01.02.02.05.05.03 Interruptor Diferenciales</b></p> <p>Todas las partidas fueron valorizadas al 100% en abril de 2024, sin embargo, se evidenció que faltan culminar.</p> | <p>Fotografía n.ºs 250 y 251: Se observa las paredes interiores y columnas tarrajeadas y, salidas de instalaciones eléctricas con cableado.</p> <p>Fotografía n.ºs 255 y 256: Se observa el zócalo enchapado, punto de salida de instalaciones eléctricas en pared, con cableado y un vano de ventana alta.</p> <p>Fotografía n.ºs 252 y 253: Se observa la ubicación del tablero general y salidas de instalaciones eléctricas con cableado.</p> |

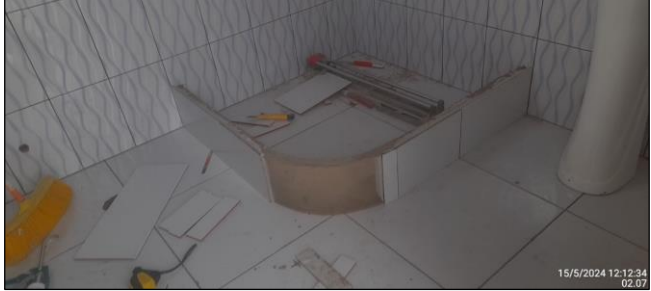
| Descripción de partida observada | Fotografía de partida valorizada |
|---|---|
| <p>solo están las salidas de desagüe y agua fría.</p> <p><b>01.02.02.04.01.01.05</b><br/><b>Sumidero de bronce 2",</b><br/><b>provisión y colocación</b><br/><b>01.02.02.04.01.01.05 Registro</b><br/><b>roscado de bronce 4",</b><br/><b>provisión y colocación</b></p> <p>Ambas partidas fueron valorizadas al 100%, sin embargo, se evidenció que falta colocar el sumidero y registro roscado en piso.</p> | <p>Fotografía n.ºs 257, 258 y 259: Se observa el piso, parte del separador de ducha y zócalos enchapado y, nicho de válvula de paso en pared.</p> <p>Fotografía n.ºs 260 y 261: Se observa el lavatorio con pedestal instalado sin tubería de abasto y salida de instalaciones eléctricas.</p> |

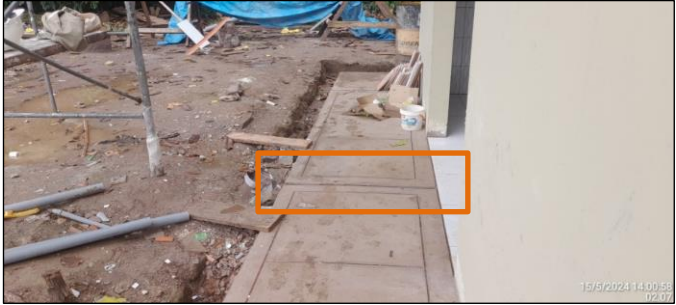
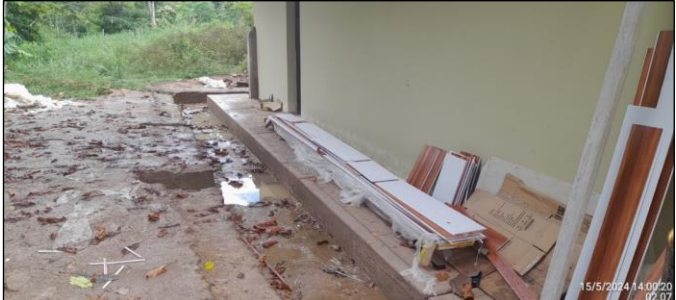
| Descripción de partida observada | Fotografía de partida valorizada |
|---|---|
| <p><b>01.03.02.02.03.03 Junta asfáltica de dilatación y contracción 1/2" p/veredas</b></p> <p>Esta partida pertenece a la ejecución en veredas de servicios higiénicos al costado de la casa de madera, en la cual en abril del 2024 se valorizó al 100%, sin embargo, se evidencia que no se realizó dicha partida.</p> | <p>15/5/2024 14:00:55</p> <p>15/5/2024 14:02:20</p> |

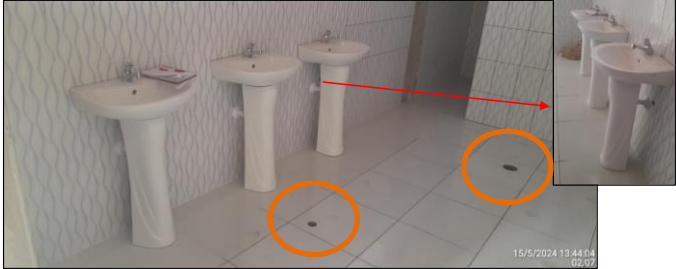
| Descripción de partida observada | Fotografía de partida valorizada |
|---|---|
| <p>01.03.02.13.01.01 Inodoro tanque bajo con (incluye accesorios)</p> <p>01.03.02.13.01.03 Urinario pico de loro (incluye accesorios)</p> <p>01.03.02.13.02 Suministro de accesorios sanitarios</p> <p>01.03.02.13.02.01 Jabonera de losa color blanco para empotrar</p> <p>01.03.02.13.02.02 Papelera de losa blanca para empotrar</p> <p>01.03.02.13.02.04 Espejo</p> <p>01.03.02.13.02.05 Ducha cromada de una llave</p> <p>01.03.02.15 Instalación de accesorios sanitarios</p> <p>01.03.02.15.01 Colocación de accesorios sanitarios</p> <p>Se valorizó el 100% del suministro de los aparatos sanitarios, sin embargo, solo se observó dos inodoros y dos urinarios instalados y, salidas de desagüe y agua fría. Así también no se observó ningún accesorio sanitario (jabonera, papelera, espejo y ducha) instalado, a pesar que las partidas de suministro y colocación de éstas, se encuentran valorizadas al 100%.</p> <p>01.03.02.18.02 Sumidero de bronce roscado 2"</p> <p>01.03.02.18.03 Registro roscado de bronce 4"</p> <p>01.03.02.18.04 Rejilla de bronce para ducha de 2"</p> <p>Todas las partidas fueron valorizadas al 100% de su ejecución, sin embargo, no se evidencia la instalación de los sumideros, registro y rejillas, solo se tiene las salidas de desagüe.</p> | <p>Fotografía n.º 285: Se observa tres lavatorios y pedestales instalados y, las salidas de instalaciones sanitarias en pared y piso.</p> <p>Fotografía n.º 289, 290 y 291: Se observa las paredes y columna tarrajeadas, inodoro de una pieza instalada, zócalos enchapados con pegamento no uniforme en la superficie del cerámico. Así también se tiene salidas de instalaciones sanitarias en piso.</p> |

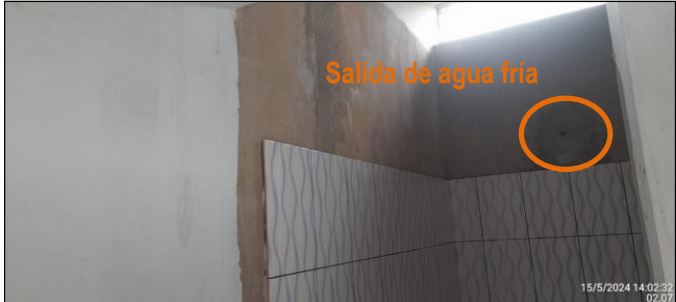
| Descripción de partida observada | Fotografía de partida valorizada |
|---|---|
| | <p><b>Salidas de desagüe</b></p> <p>Fotografía n.º 300 y 301: Se observa las salidas de instalaciones sanitarias en piso.</p> <p><b>Espacios para instalación de inodoros</b></p> <p>Fotografía n.ºs 302 y 303: Se observa dos ambientes, con pared y columna tarrajeadas, pisos y zócalos enchapados y, salidas de instalaciones sanitarias en piso.</p> <p><b>Salida de agua fría</b></p> |

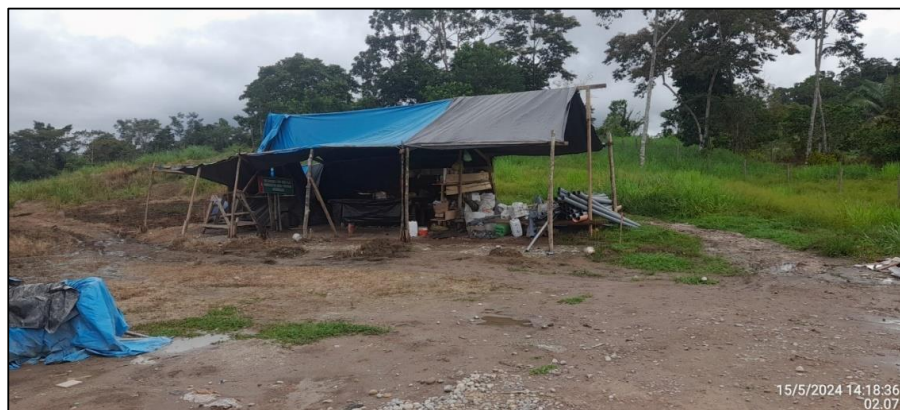
**2. INADECUADO ALMACENAMIENTO DE LOS MATERIALES DE CONSTRUCCIÓN DE LA OBRA, PODRÍA OCASIONAR EL DETERIORO PROGRESIVO DE LOS MISMOS Y AFECTAR SU CALIDAD.**

**Fotografía n.ºs 395, 396 y 397:** Se observa un ambiente al cual se denominara carpa 1, construido con postes de madera, costalillos y plásticos, donde se encontró planos, cascos, arnés de seguridad, diversos materiales (tubos y accesorios de PVC, alambres de púas), herramientas, botiquín y restos de materiales como galones de plásticos vacíos y cajas de cartón.

La situación expuesta, podría ocasionar el deterioro progresivo de los materiales de construcción y afectar su calidad.
