INFORME DE HITO DE CONTROL
N° 018-2024-OCI/0227-SCC

**“CONSTRUCCIÓN E IMPLEMENTACIÓN DE LOS
LABORATORIOS AGROPECUARIOS CON FINES DE
INVESTIGACIÓN EN LA UNDAC, SEDE OXAPAMPA”**

**HITO DE CONTROL N° 01 – ESTADO SITUACIONAL DE LA
EJECUCIÓN DE LA OBRA**

**PERÍODO DE EVALUACIÓN DEL HITO DE CONTROL:
DEL 12 AL 16 DE AGOSTO DE 2024**

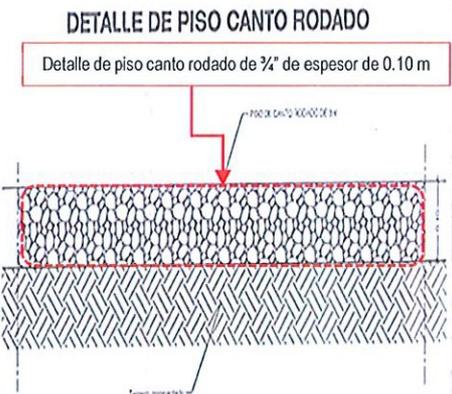
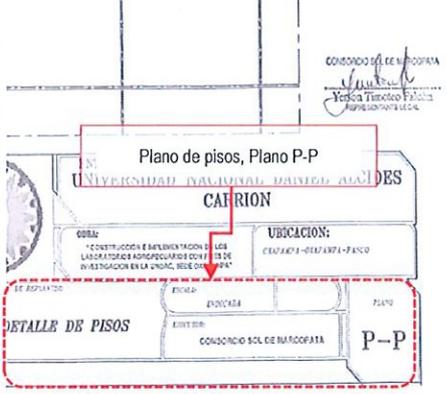
Imagen n.º 03	Imagen n.º 04
<p>DETALLE DE PISO CANTO RODADO</p> <p>Detalle de piso canto rodado de $\frac{3}{4}$" de espesor de 0.10 m</p>

<p>Descripción: En la imagen se muestra el detalle de piso canto rodado de $\frac{3}{4}$" de espesor de 0.10 m.</p>	<p>Descripción: En la imagen se muestra Plano de pisos, Plano P-P, donde se encuentra el detalle de canto rodado.</p>

Al respecto de las fotografías precedentes, se puede advertir que los pisos de los ambientes del Invernadero tienen un espesor menor a 10 cm y algunas piedras son mayores a los $\frac{3}{4}$ ", esto se habría generado por deficiencias en la ejecución y control obra, en ese sentido se habría incumplido lo señalado en el Reglamento de la Ley de contrataciones, que señala

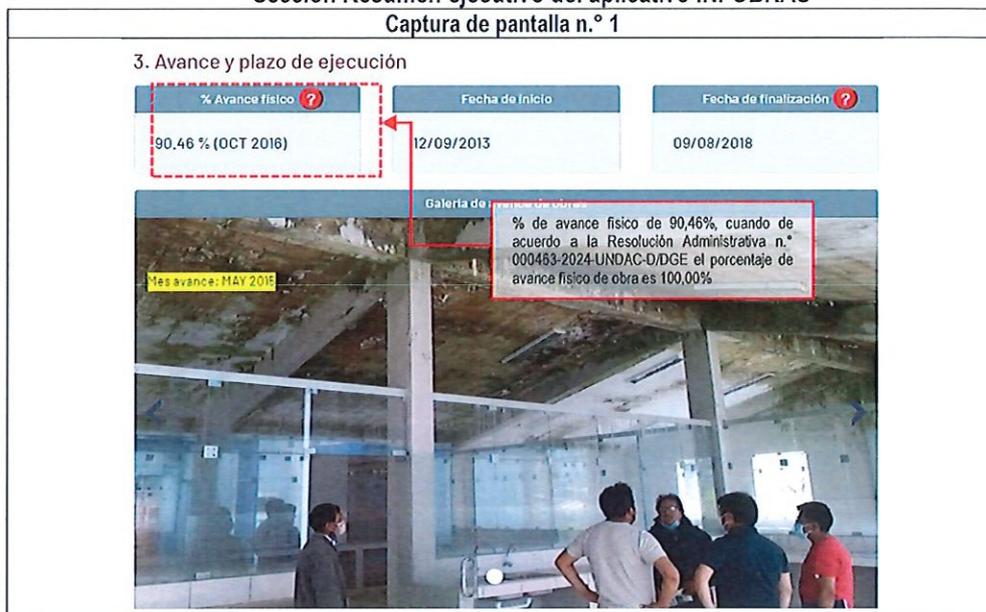
Imagen n.º 4
Sección Resumen ejecutivo del aplicativo INFOBRAS
Captura de pantalla n.º 1

Finalmente, en la sección "Línea de tiempo" se consideró como documento de recepción de obra, un acta que no corresponde a la obra en mención, tal circunstancia se muestra en las capturas de pantalla siguientes:
