**INFORME DE HITO DE CONTROL
N° 010-2024-OCI/0257-SCC**

EJECUCIÓN DE LA OBRA: “CONSTRUCCIÓN DE TORRE DE CONTROL AEROPORTUARIA, INFRAESTRUCTURA DE SERVICIOS DE SALVAMENTO Y EXTINCIÓN DE INCENDIOS (SEI) Y TERMINAL DE PASAJEROS EN EL AEROPUERTO DE MOQUEGUA, DISTRITO DE MOQUEGUA, PROVINCIA DE MARISCAL NIETO, DEPARTAMENTO DE MOQUEGUA - META: CONSTRUCCIÓN DE TORRE DE CONTROL”

HITO DE CONTROL N° 3: “ESTADO DE LA EJECUCIÓN DE OBRA”

**PERIODO DE EVALUACIÓN DEL HITO DE CONTROL:
DEL 27 DE MARZO AL 12 DE ABRIL DE 2024**

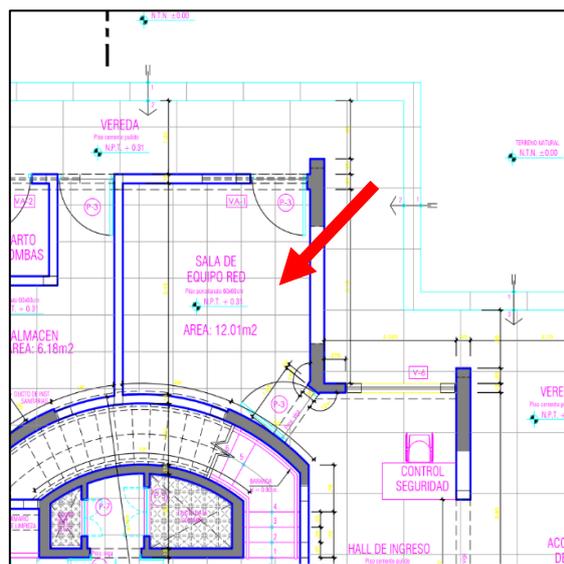
Imagen n.º 10: Plano
Fuente: Plano A-01 Planta del Primer nivel

Imágenes n.ºs 8 y 9: Partida 04.02. Salidas de alumbrado tomacorriente y comunicaciones, se encuentra en proceso de cableado en la sala de equipo red.

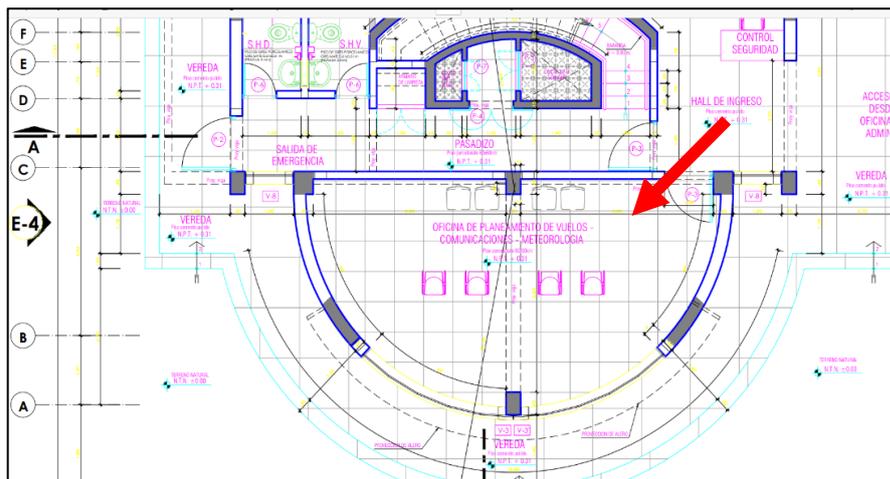
Imagen n.º 13: Plano
Fuente: Plano A-01 Planta del Primer nivel

Imágenes n.ºs 11 y 12: Baldosas en el techo de la oficina de planeamiento de vuelos, comunicaciones y meteorología, sin culminar, primer piso

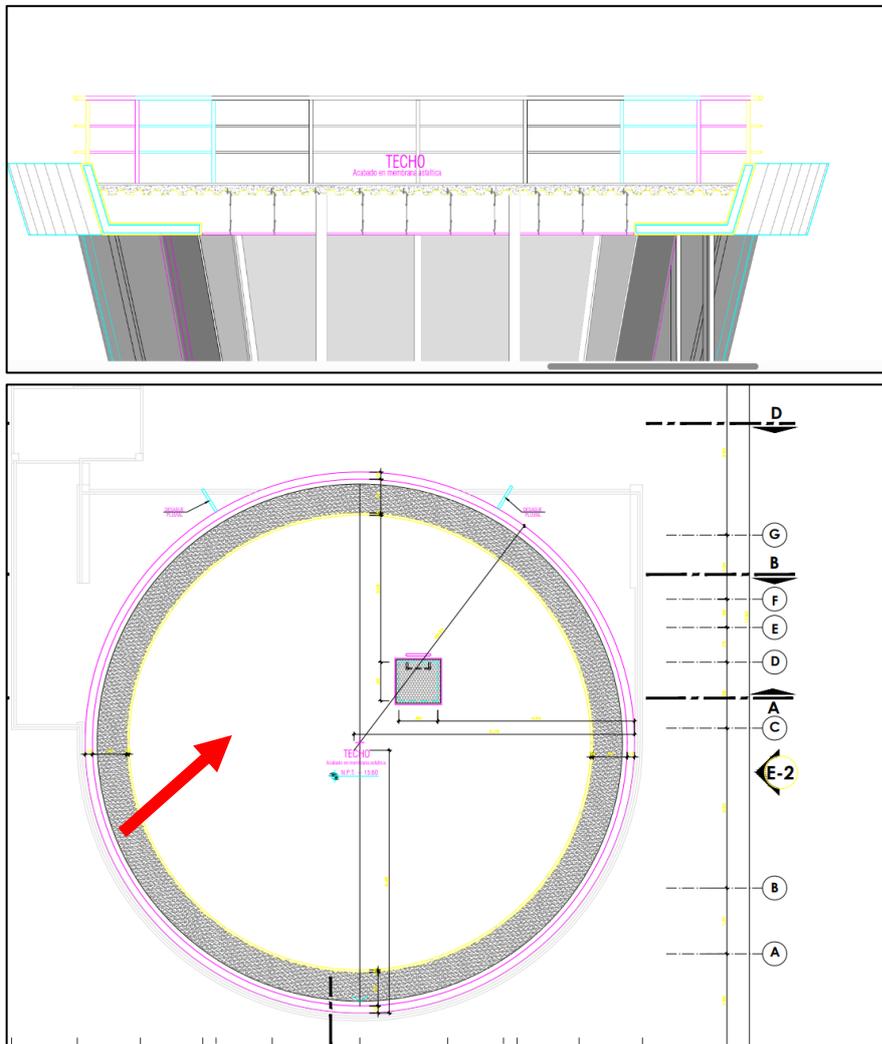
Imagen n.º 16: Plano
Fuente: Planta de techo, plano A-03 Planta del Cuarto nivel, Planta de techo

Imágenes n.ºs 14 y 15: No se ha colocado la partida 02.05.06 Cobertura de membrana asfáltica color negro en el techo 4to piso (conforme indica el plano A-03 Planta del Cuarto nivel, Planta de techo y plano A-21 Cuadro de acabados).

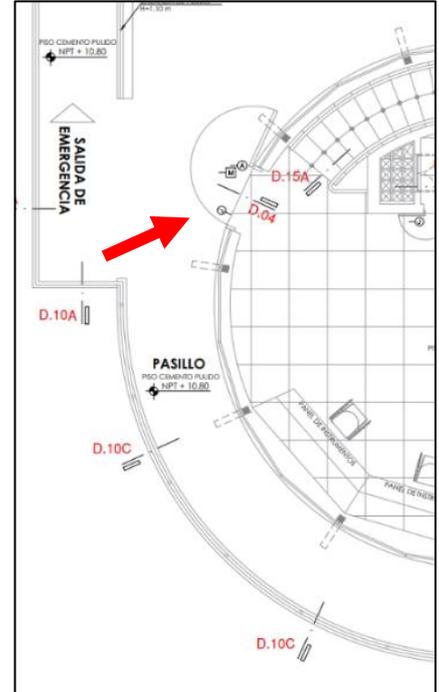
Imagen n.º 24: Plano
Fuente: Planta distribución cuarto piso. Plano A-09 Detalle de Pisos 3er, 4to nivel y techos.

Imágenes n.ºs 22 y 23: Puerta de vidrio abre hacia adentro, no corresponde con lo señalado en el Plano A-09 Detalle del 4to piso de Cabina.

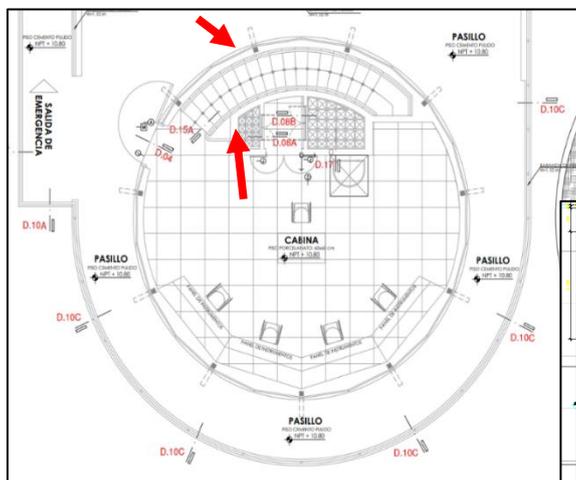
Imagen n.º 30: Plano
Fuente: planta distribución cuarto piso. Plano A-09
Detalle de Pisos 3er, 4to nivel y techos.

Imágenes n.ºs 27 a la 29: Falta ejecución de la Partida 02.10.03 Pasamano metálico Ø 2 en escaleras, (barandas de acero inoxidable de Ø 2" en escaleras interiores de acuerdo a lo establecido en el plano A-21 Cuadro de acabados.

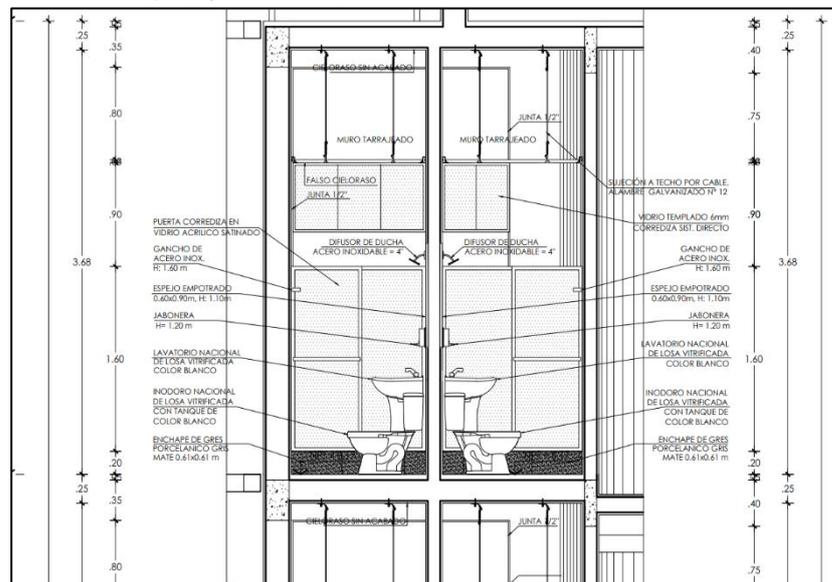
Imagen n.º 34: Plano
Fuente: Corte B-B, Detalle de Cocina, Plano A-16

Imágenes n.ºs 32 y 33: Falta colocado de puerta corrediza vidrio acrílico satinado en los baños, y espejo biselado empotrado 0.60 x 0-90 h= 1.10 m

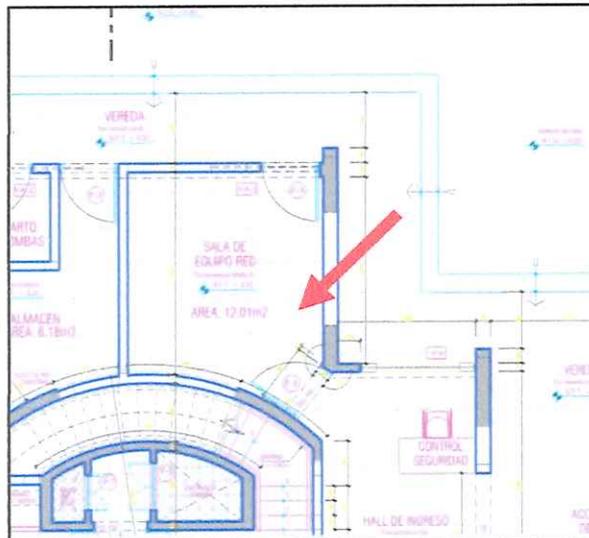
Fuente: Plano A-01 Planta del Primer nivel

Fotografías n.ºs 10 y 11: Procesos de cableado sistema comunicaciones en la sala de equipamiento

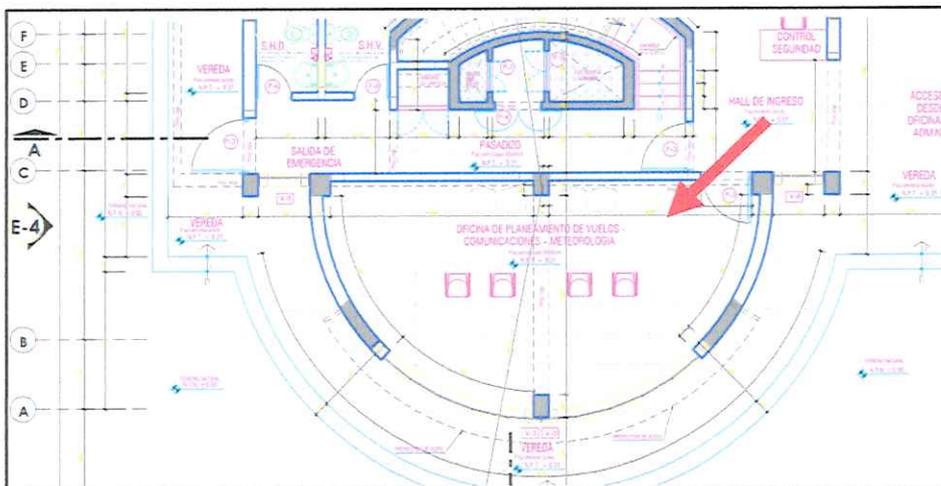
Fuente: Plano A-01 Planta del Primer nivel

Fotografías n.ºs 14 y 15: Baldosas en el techo de la oficina de planeamiento de vuelos, comunicaciones y meteorología, sin culminar, primer piso

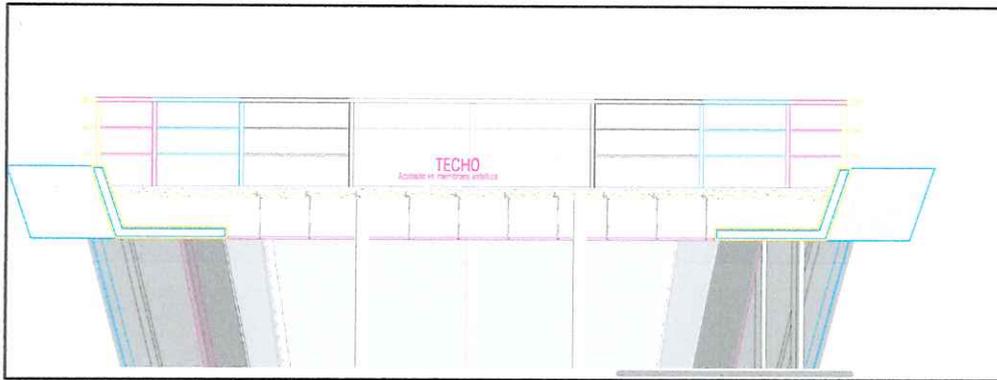
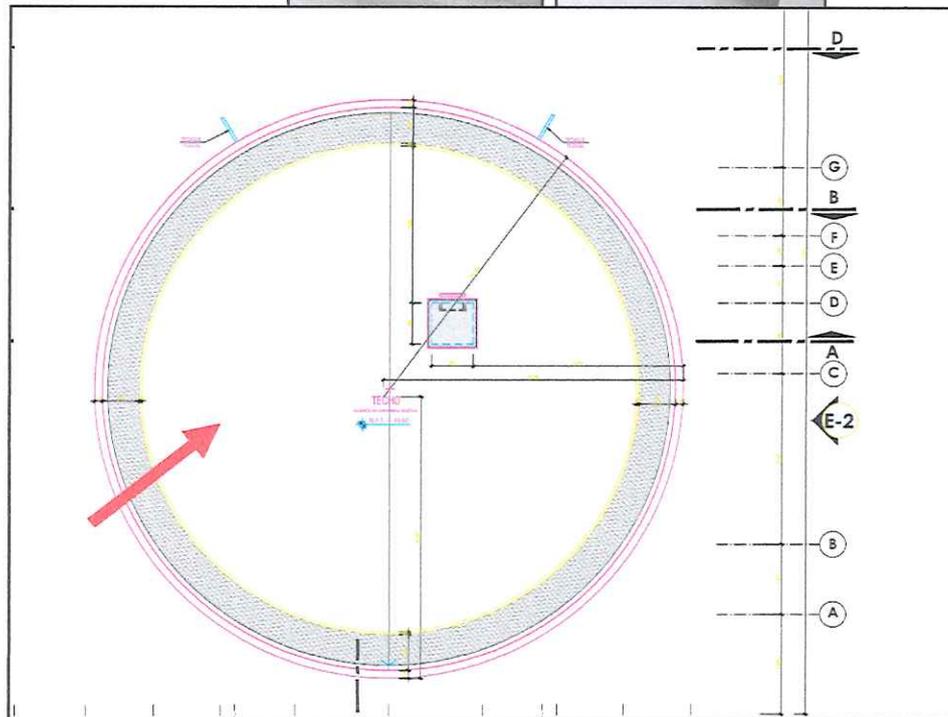
Fuente: Planta de techo, plano A-03 Planta del Cuarto nivel, Planta de techo

Fotografías n.ºs 16 y 17: Techo, falta colocado el acabado de membrana asfáltica

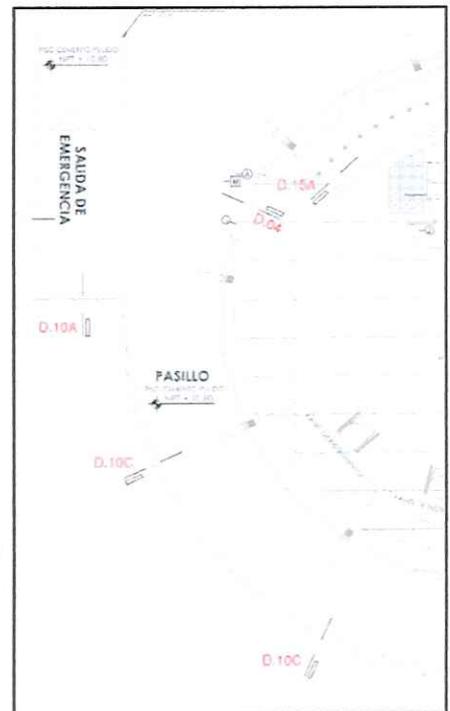
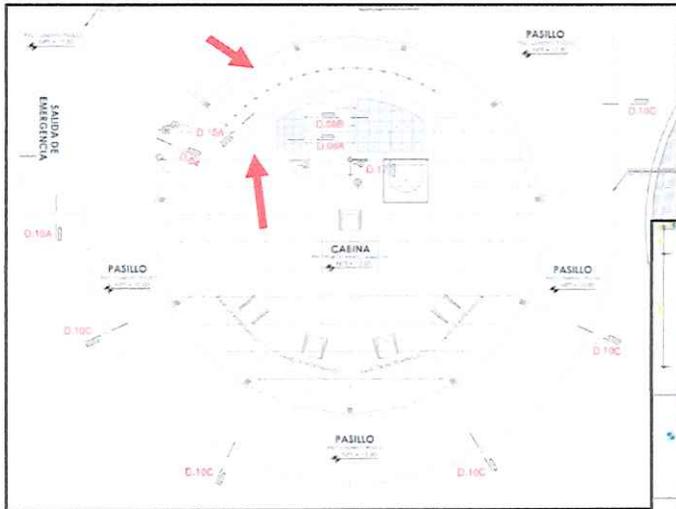
Fuente: planta distribución cuarto piso.
Plano A-09 Detalle de Pisos 3er, 4to nivel y techos.

Fotografías n.ºs 19 y 20: Puerta de vidrio abre hacia adentro, incongruente con lo señalado en el Plano A-09 Detalle del 4to piso de Cabina.

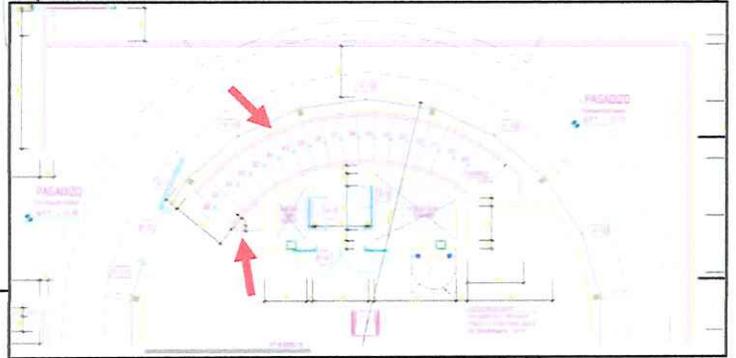
Fuente: planta del Cuarto Nivel, plano A-03 Planta del Cuarto nivel, Planta de Techo.

Fotografías n.ºs 21, 22 y 23: Falta barandas de acero inoxidable de Ø 2" en escaleras.
