**INFORME DE HITO DE CONTROL**  
**N° 025-2024-OCI/0264-SCC**

**CONTRATACIÓN DE LA ADQUISICIÓN E INSTALACIÓN DE**  
**MEDIDORES DE CORRIENTE DE AGUA PARA LA**  
**RENOVACIÓN Y AMPLIACIÓN DE COBERTURA DE**  
**MICROMEDICIÓN EN EL (LA) PARQUE DE MEDIDORES DE**  
**LA EPS SEDALIB SA – PROVINCIA DE TRUJILLO, CHEPÉN**  
**Y ASCOPE, DEL DEPARTAMENTO DE LA LIBERTAD-**  
**PRIMERA ETAPA” CON CUI 2574429**

**HITO DE CONTROL N.º 3: A LA EJECUCIÓN DE LA**  
**ADQUISICIÓN DE BIENES E INSTALACIÓN DE MEDIDORES**  
**– TERCERA VISITA**

**TRUJILLO, 30 DE MAYO DE 2024**

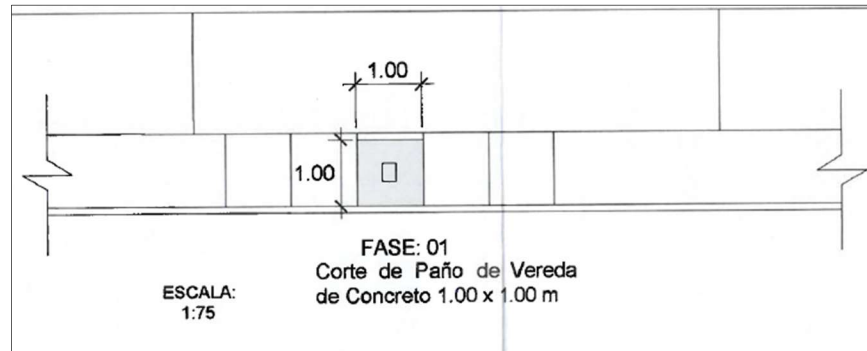
Además, el plano del expediente técnico para un proceso de instalación de marco y tapa termoplástica, indican que el corte, si bien es de 1.00 x 1.00 m como medida estándar supuesta proyectada, este corte y rotura de la losa de concreto abarca un paño completo de la vereda, comprendida entre dos bruñas transversales y la bruña longitudinal de la vereda, como se muestra a continuación:

**IMAGEN N.º 8**  
**CORTE DE PAÑO DE VEREDA DE CONCRETO - INSTALACION DE MARCO Y TAPA**

Por lo descrito, se evidencia que no se estaría cumpliendo con las especificaciones técnicas del proyecto señaladas en el expediente técnico, así como el incumplimiento de las condiciones contractuales establecidas en las bases integradas para la correcta ejecución del proyecto, puesto que no se viene interviniendo correctamente en los puntos de trabajo, tanto en el tipo de intervención como en el área de corte.

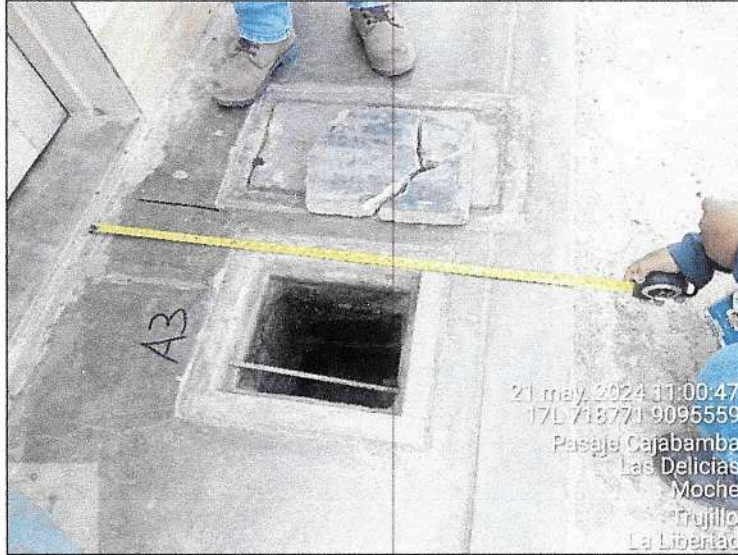
**Fotografía n.º 1:** Se realizó la inspección a la caja de registro de agua existente, y determinaron el tipo de intervención A3, que es el cambio del medidor, incluyendo la caja, marco y tapa, significando la reposición de relleno y del pavimento rígido en vereda. Ubicado en la localidad de Moche.

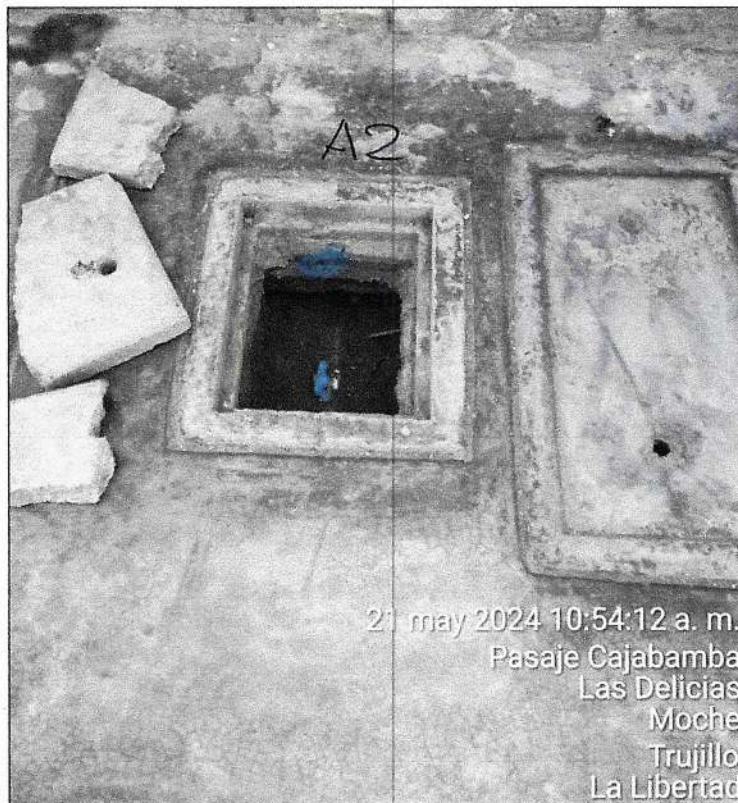
**Fotografía n.º 2:** Se realizó la inspección a la caja de registro de agua existente, y determinaron el tipo de intervención A2, que es el cambio del medidor, incluyendo el marco y tapa, significando la reposición del pavimento rígido en vereda. Ubicado en la localidad de Moche.

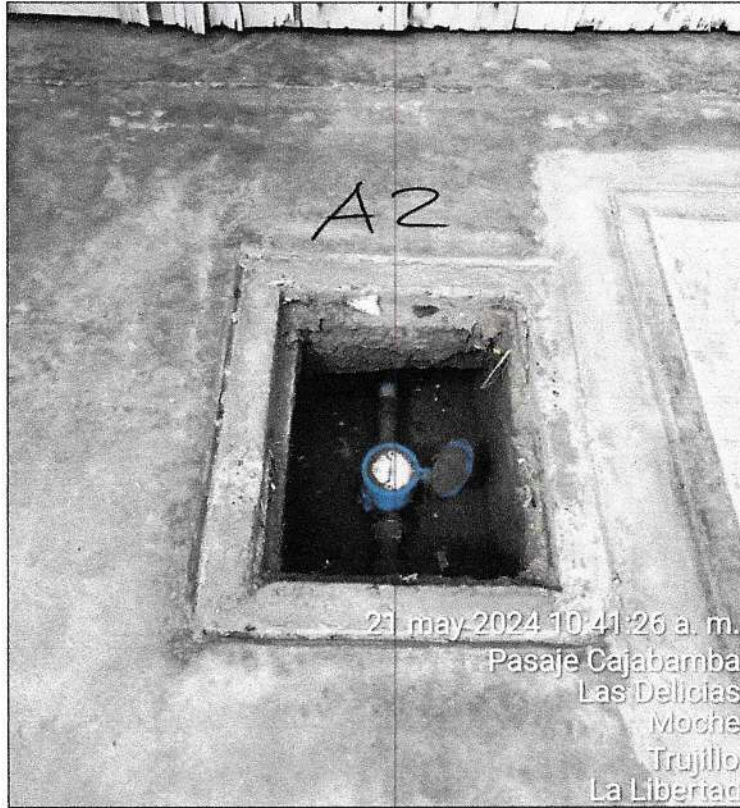
**Fotografía n.º 3:** Se realizó la inspección a la caja de registro de agua existente, y determinaron el tipo de intervención A2, que es el cambio del medidor, incluyendo el marco y tapa, significando la reposición del pavimento rígido en vereda. Ubicado en la localidad de Moche.

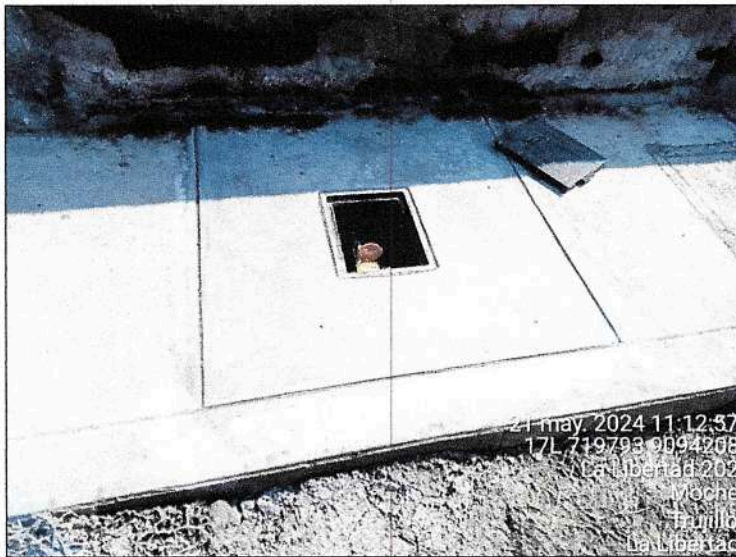
**Fotografía n.º 4:** Instalación de caja, marco y tapa termoplásticas (intervención tipo A3) en Sector Taquila Mz. 04 Lote 08 del Pasaje Joel Arroyo del distrito de Moche.

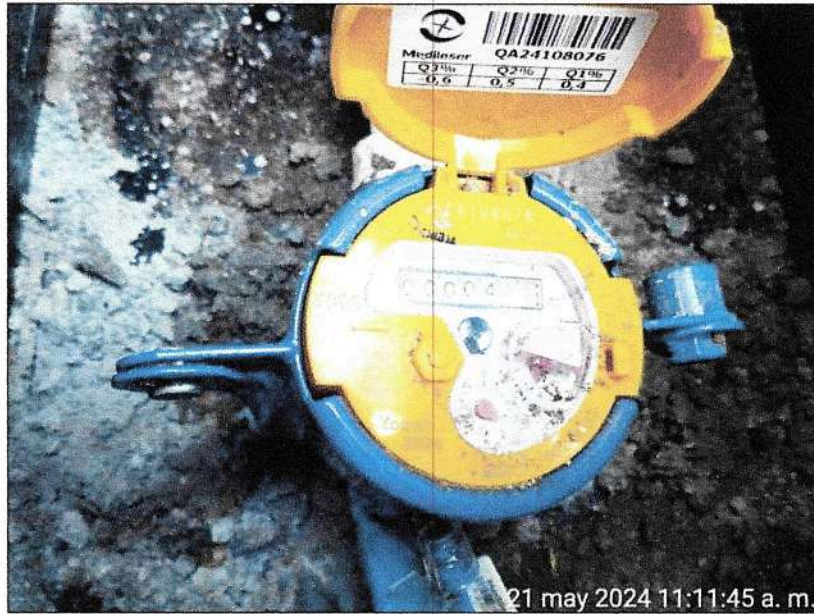
**Fotografía n.º 5:** Medidor instalado en Sector Taquila Mz. 04 Lote 08 del Pasaje Joel Arroyo del distrito de Moche, con número de serie QA24108076 como se aprecia en la tapa plástica del medidor.

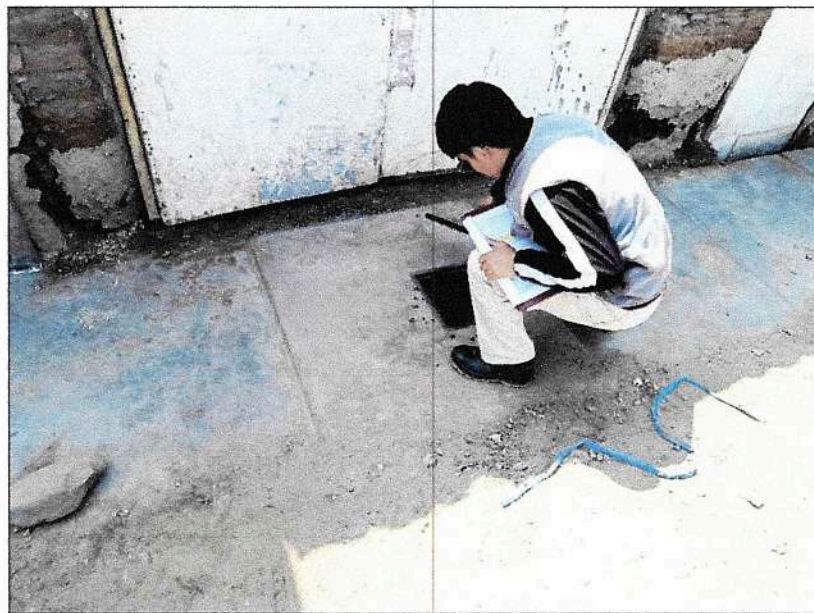
**Fotografía n.º 6:** Se inspeccionó el medidor ya instalado; fue una intervención tipo A2 por Renovación; ubicado Sector Taquila Mz. 03 Lote 05-A de la Calle Independencia del distrito de Moche.

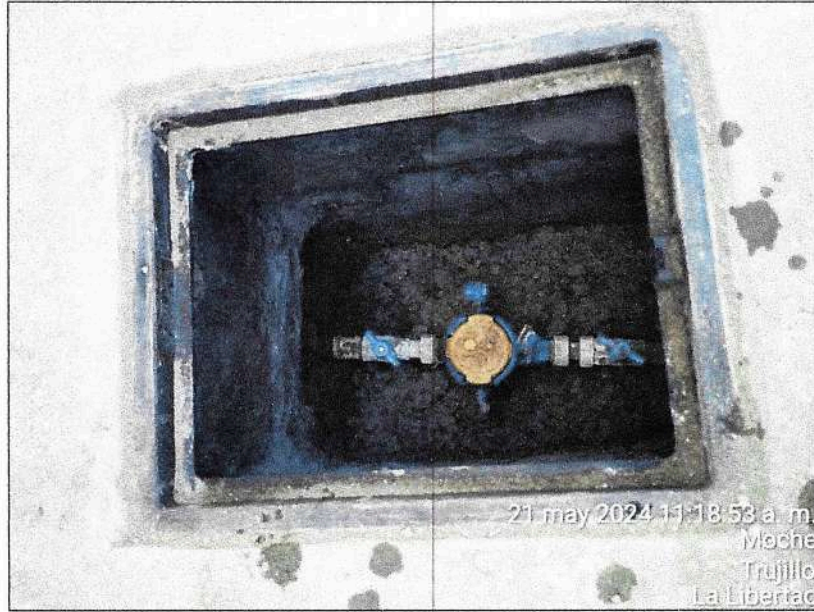
**Fotografía n.º 7:** Instalación de marco y tapa termoplásticas (intervención tipo A2 por Renovación) en Sector Taquilla Mz. 03 Lote 05-A de la Calle Independencia del distrito de Moche.

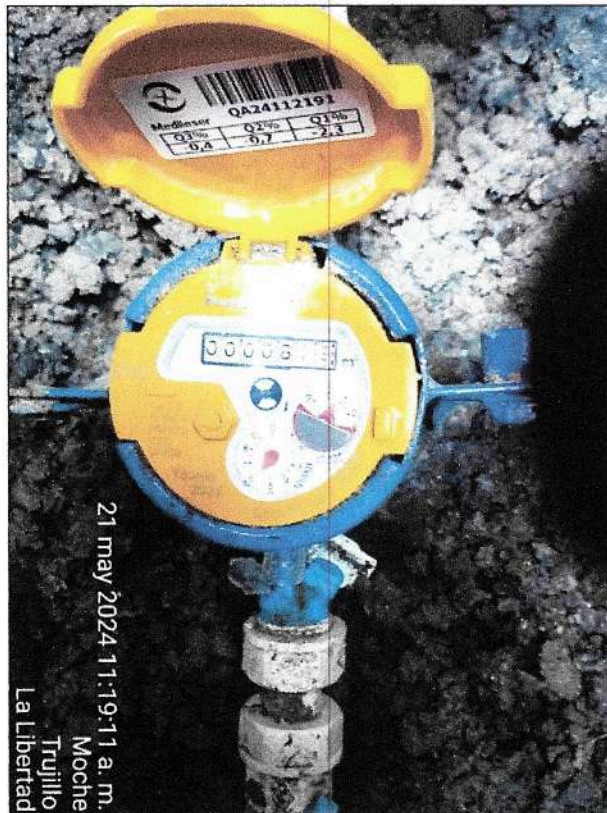
**Fotografía n.º 8:** Medidor instalado en Sector Taquilla Mz. 03 Lote 05-A de la Calle Independencia del distrito de Moche, con número de serie QA24112191 como se aprecia en la tapa plástica del medidor.

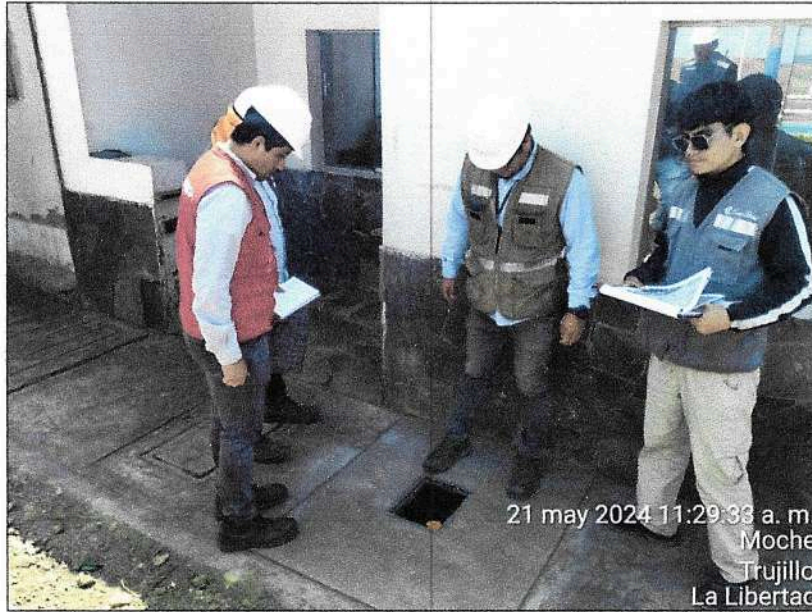
**Fotografía n.º 9:** Se inspeccionó el medidor ya instalado; fue una intervención tipo A2 por Renovación; ubicado Sector Taquila Mz. 03 Lote 04 de la Calle Independencia del distrito de Moche.

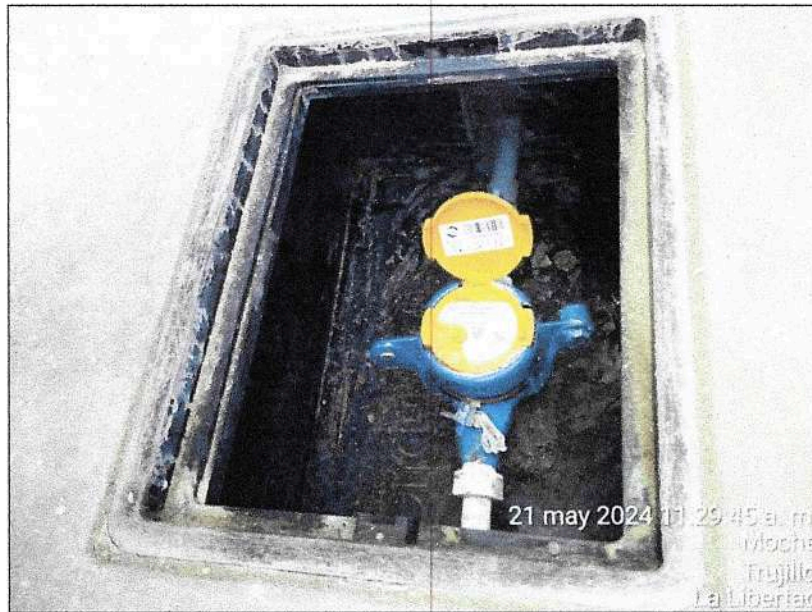
**Fotografía n.º 10:** Instalación de caja, marco y tapa termoplásticas (intervención tipo A3) en Sector Taquila Mz. 03 Lote 04 de la Calle Independencia del distrito de Moche.

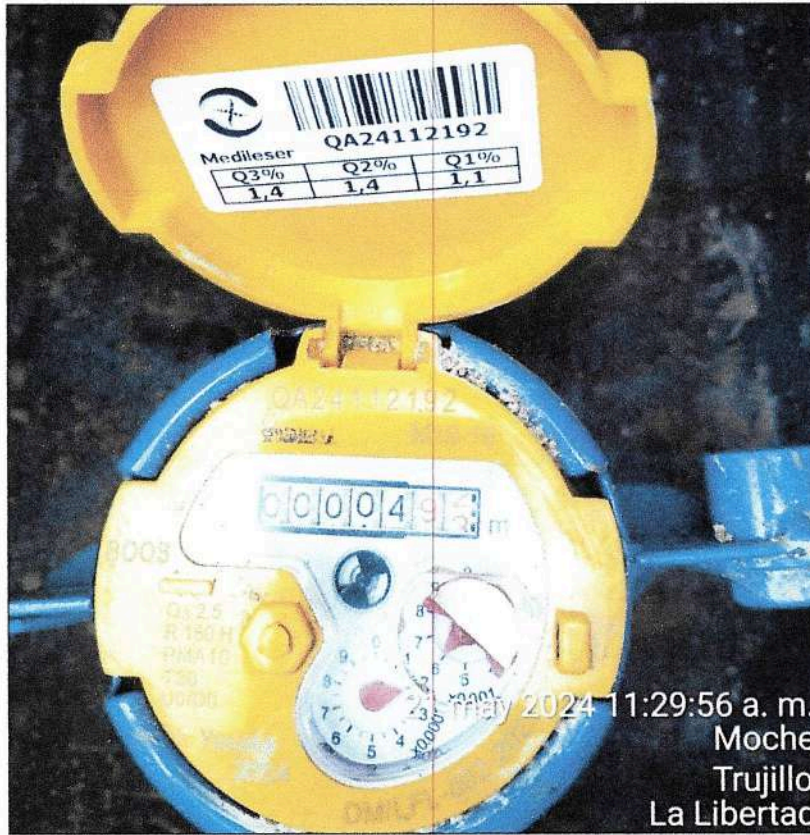
**Fotografía n.º 11:** Medidor instalado en Sector Taquila Mz. 03 Lote 04 de la Calle Independencia del distrito de Moche, con número de serie QA24112192 como se aprecia en la tapa plástica del medidor.

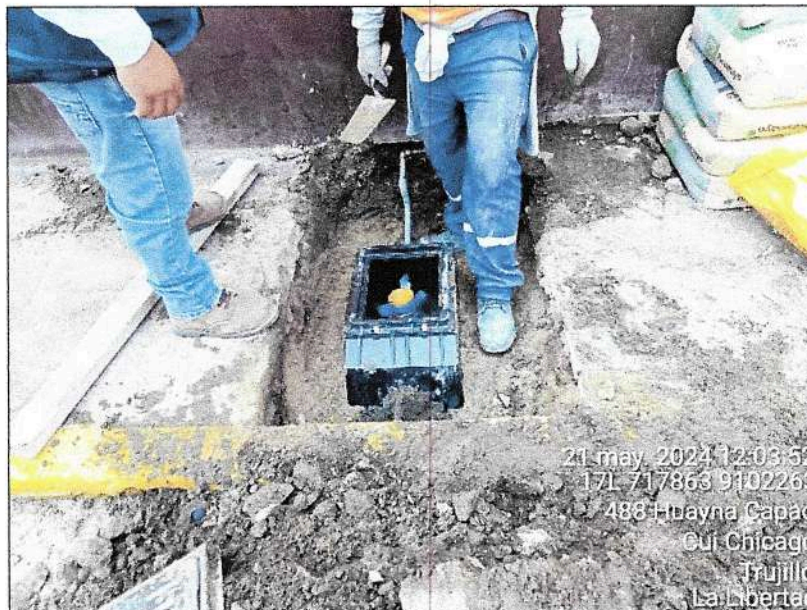
**Fotografía n.º 12:** Trabajos de instalación de medidor (intervención tipo A3) ubicado en Huayna Cápac N° 493 en la Urb. Santa María del distrito de Trujillo.

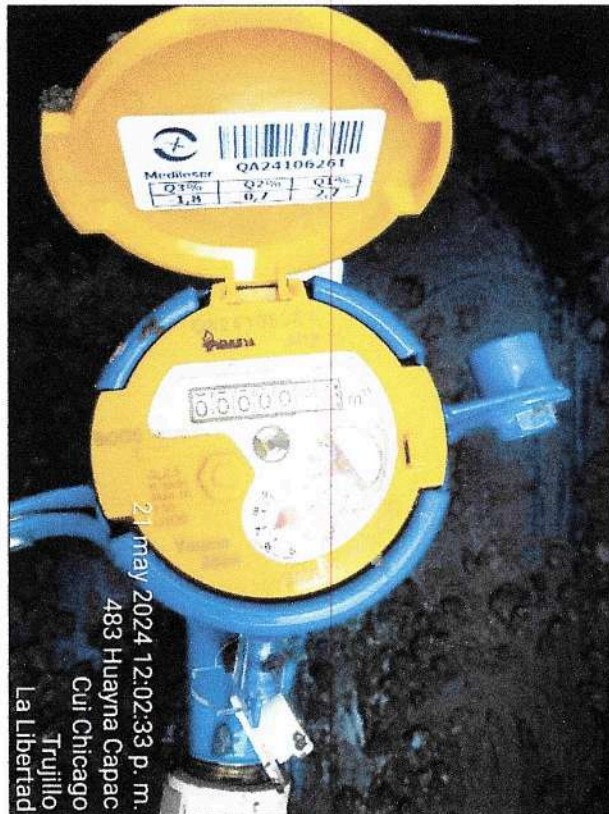
**Fotografía n.º 14:** Medidor instalado en Huayna Cápac N° 493 de la Urb. Santa María del distrito de Trujillo, con número de serie QA24106261 como se aprecia en la tapa plástica del medidor.

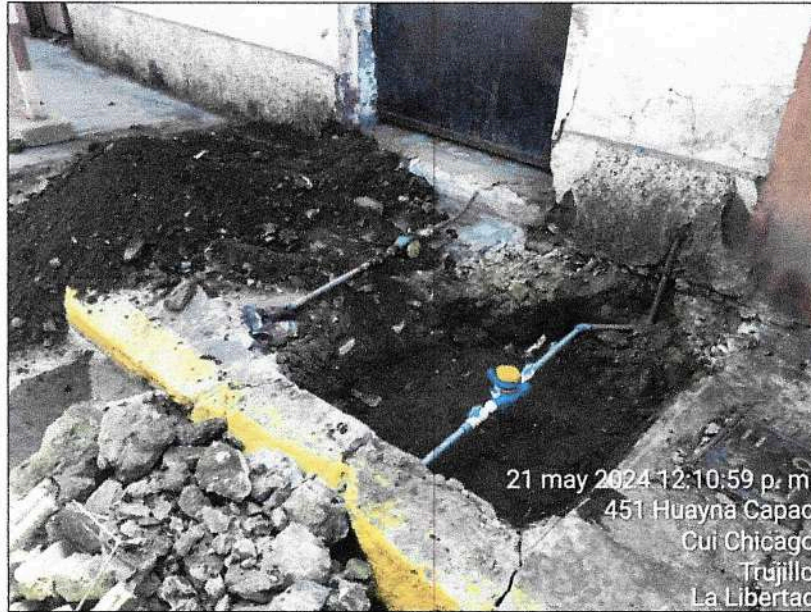
**Fotografía n.º 15:** Trabajos de instalación de medidor (intervención tipo A3) ubicado en Huayna Cápac N° 451 en la Urb. Santa María del distrito de Trujillo.

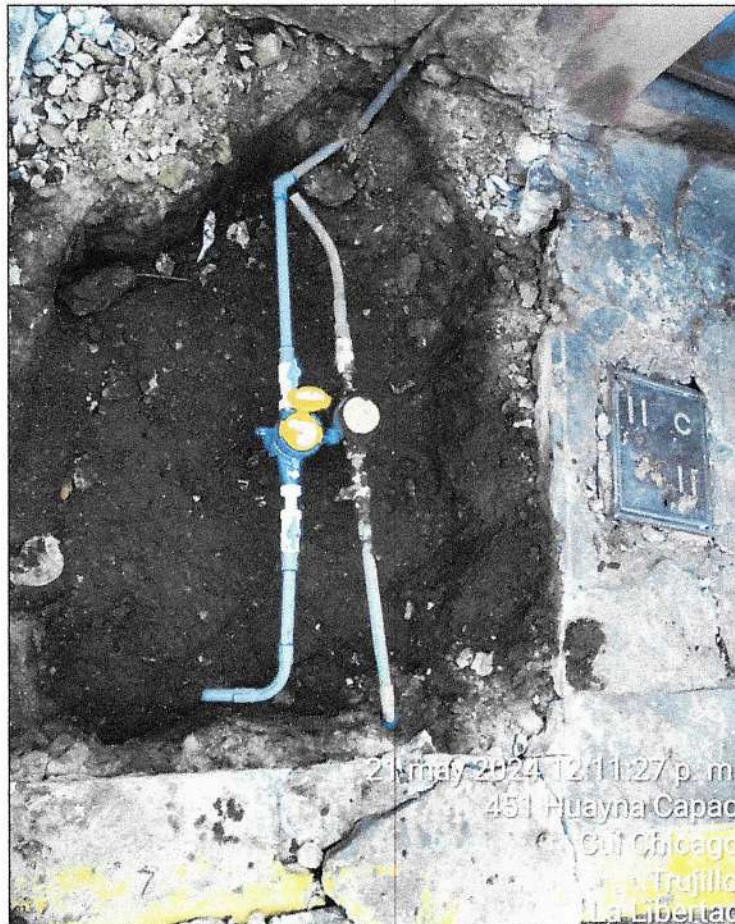
**Fotografía n.º 16:** Trabajos de instalación de medidor (intervención tipo A3) ubicado en Huayna Cápac N° 451 en la Urb. Santa María del distrito de Trujillo.

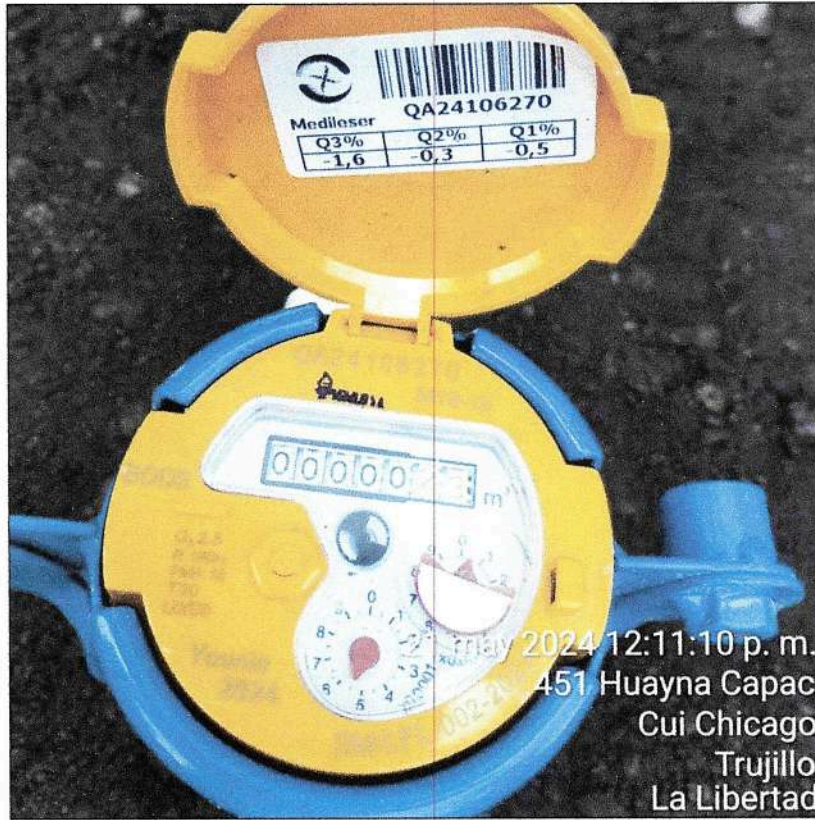
**Fotografía n.º 17:** Medidor instalado en Huayna Cápac N° 451 en la Urb. Santa María del distrito de Trujillo, con número de serie QA24106270 como se aprecia en la tapa plástica del medidor.

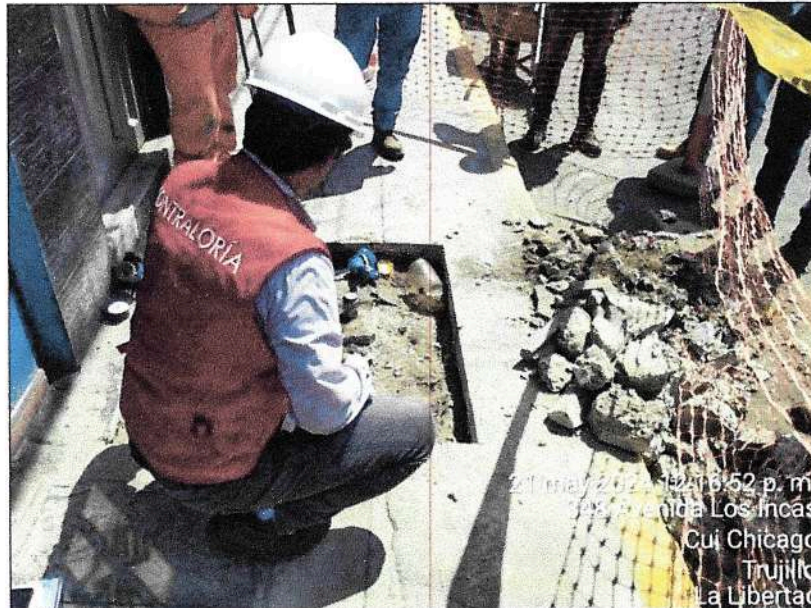
**IMAGEN N.º 6**  
**CORTE Y ROTURA DE CONCRETO NO LLEGA A LA BRUÑA LONGITUDINAL DE LA VEREDA - HUAYNA CÁPAC N° 466**

**Fotografía n.º 18:** Trabajos de instalación de medidor (intervención tipo A2) ubicado en Huayna Cápac N° 466 en la Urb. Santa María del distrito de Trujillo.

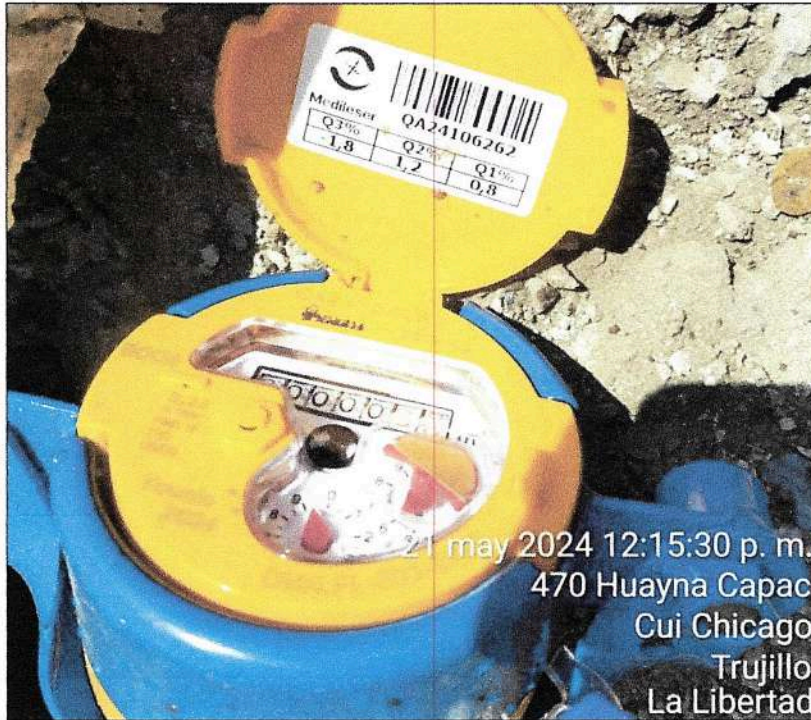
**Fotografía n.º 19:** Medidor instalado en Huayna Cápac N° 466 en la Urb. Santa María del distrito de Trujillo, con número de serie QA24106262 como se aprecia en la tapa plástica del medidor.

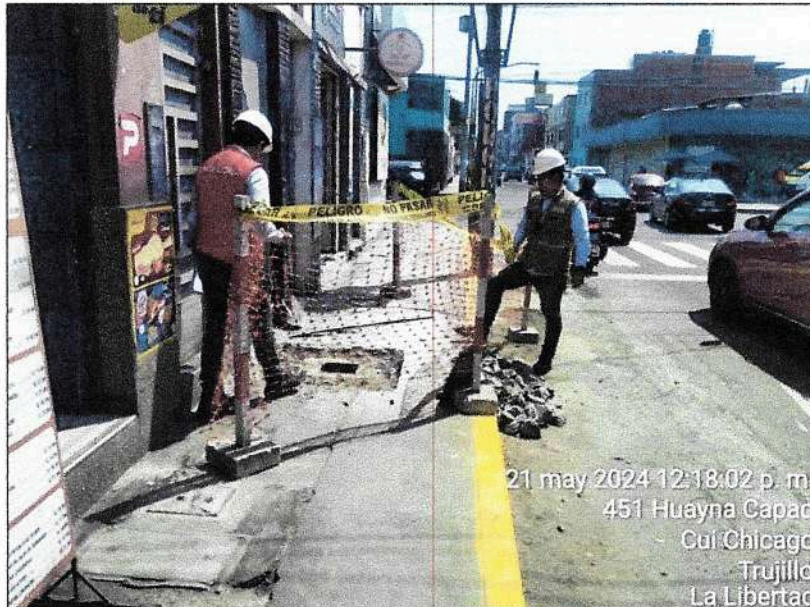
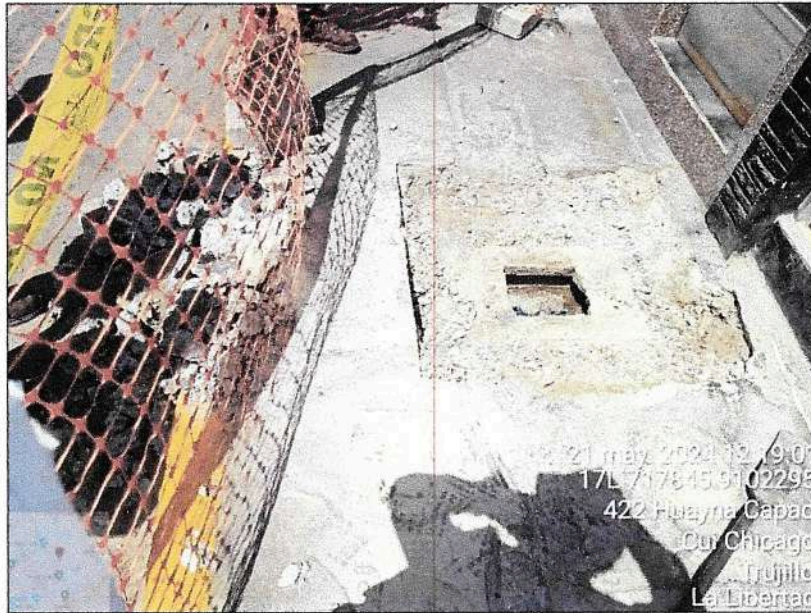
**IMAGEN N.º 7**  
**CORTE Y ROTURA DE CONCRETO NO LLEGA A LA BRUÑA LONGITUDINAL DE LA VEREDA - HUAYNA CÁPAC N° 424**

**Fotografía n.º 20:** Trabajos de instalación de medidor (intervención tipo A2) ubicado en Huayna Cápac N° 424 en la Urb. Santa María del distrito de Trujillo.

**Fotografía n.º 21:** Trabajos de instalación de medidor (intervención tipo A2) ubicado en Huayna Cápac N° 424 en la Urb. Santa María del distrito de Trujillo.

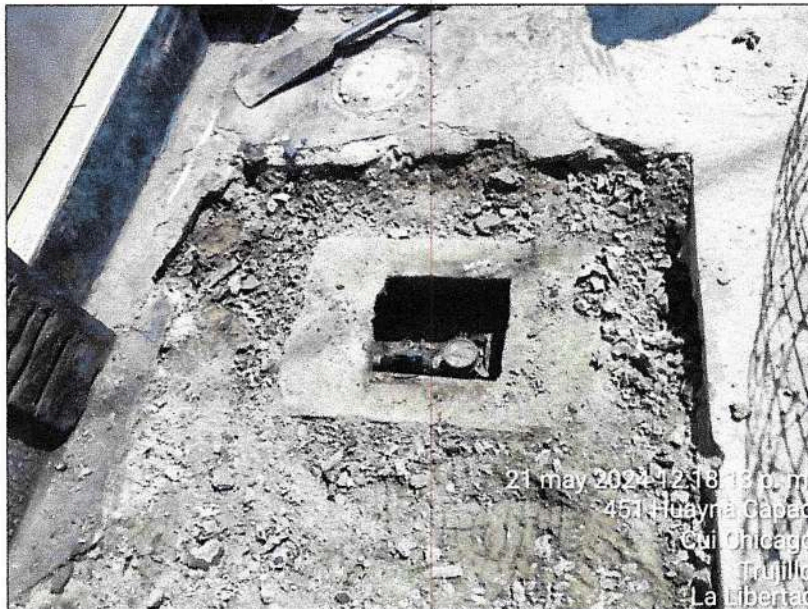
**Fotografía n.º 22:** Trabajos de instalación de medidor (intervención tipo A2) ubicado en Huayna Cápac N° 424 en la Urb. Santa María del distrito de Trujillo. Aún no se retira el medidor antiguo.

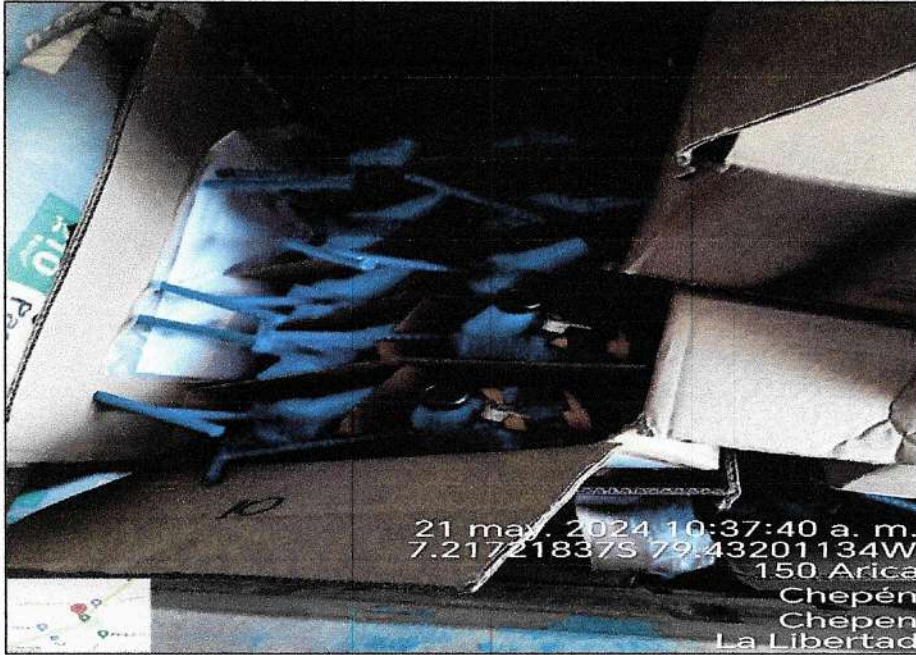
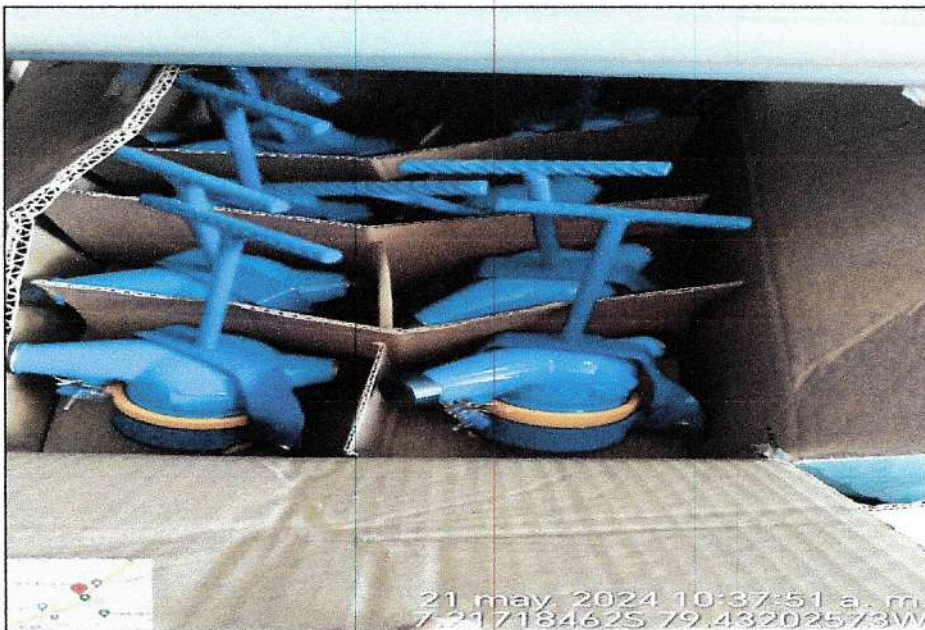
**Fotografía n.º 5**

Anclaje para medidor, modelo U-WR en el Almacén del Consorcio Libertad ubicado en la Calle Ricardo palma S/N Distrito de Chepén, Provincia de Chepén.

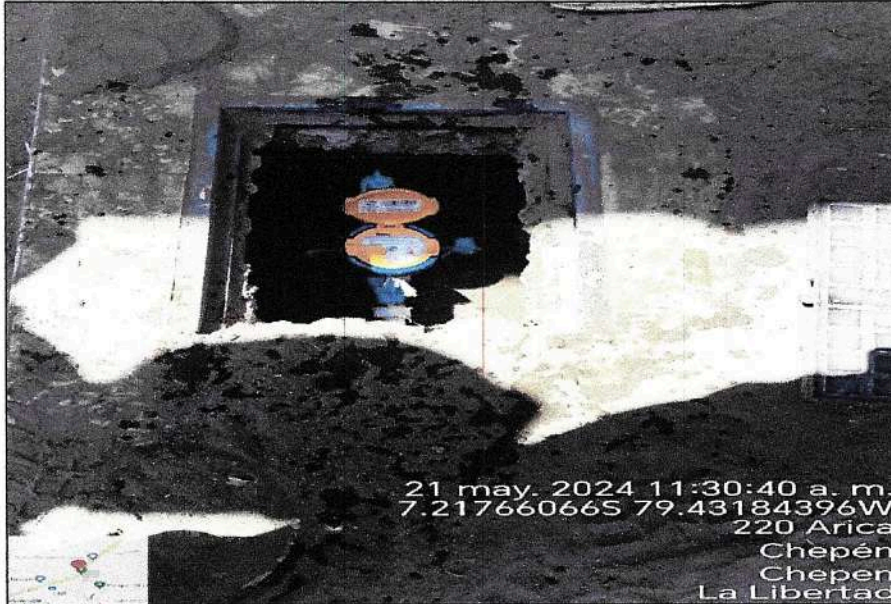
**Fotografía n.º 7**

Trabajos de instalación de medidor con chorro múltiple ubicado en la calle Arica 220 Distrito de Chepén, Provincia de Chepén.

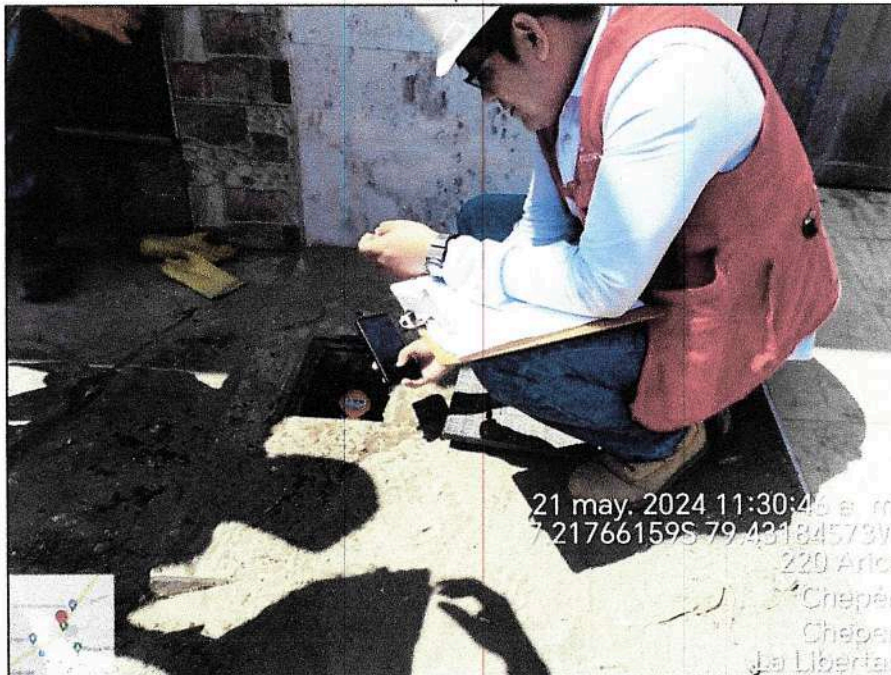
**Fotografía n.º 8**

Trabajos de instalación de medidor con chorro múltiple ubicado en la calle Arica 220 Distrito de Chepén, Provincia de Chepén.

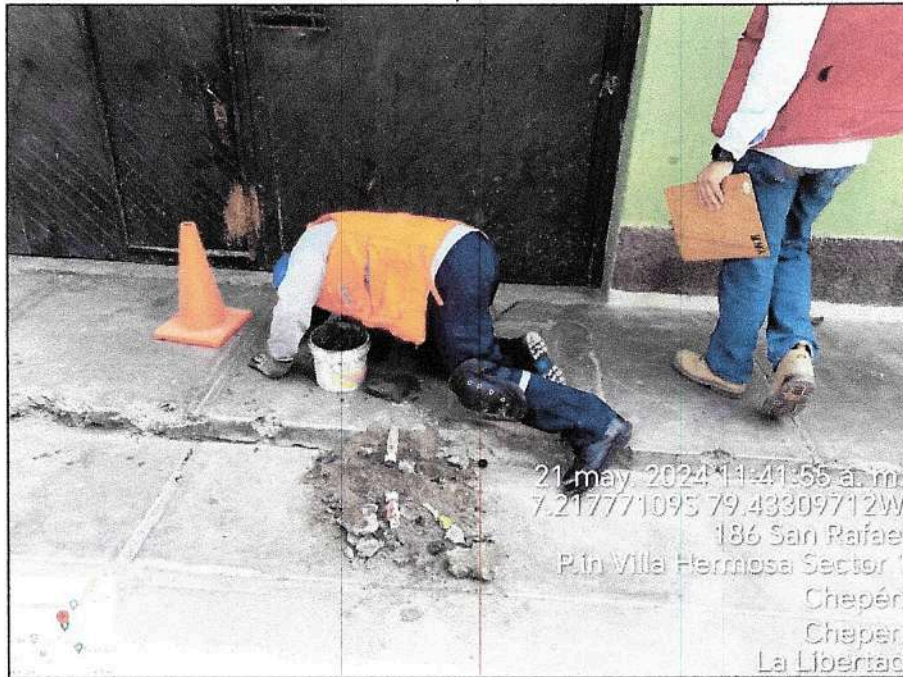
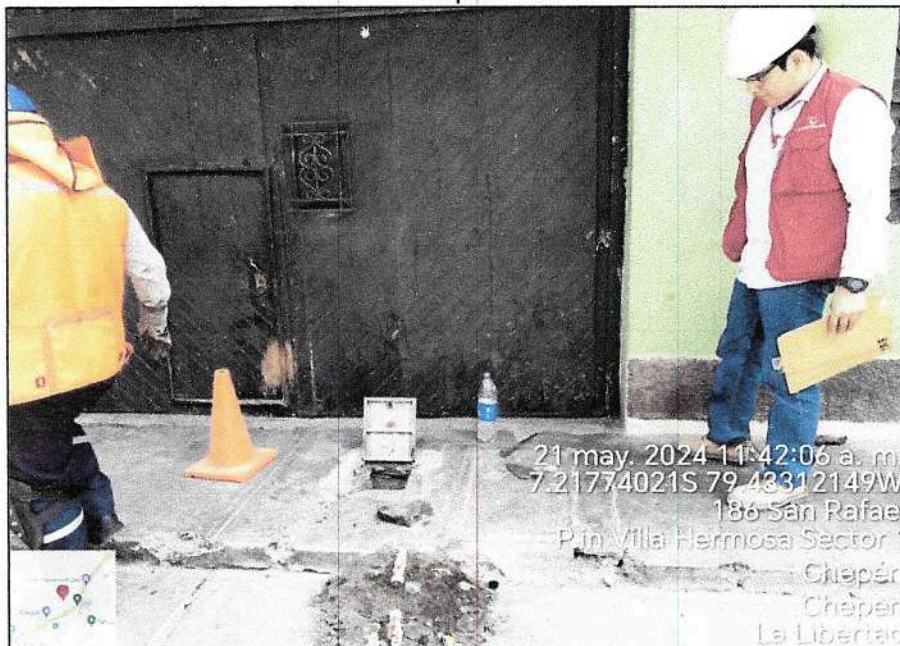
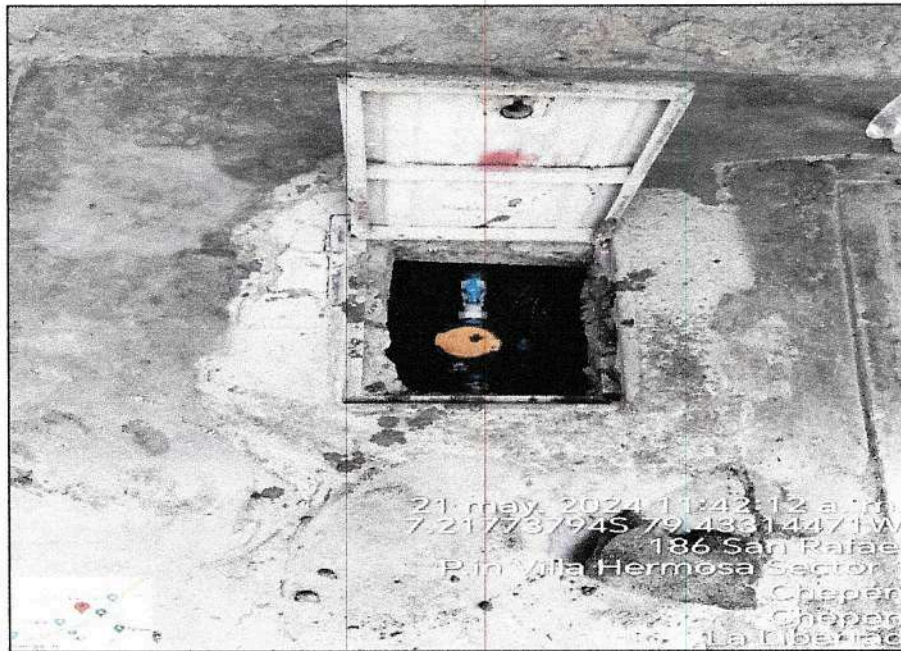
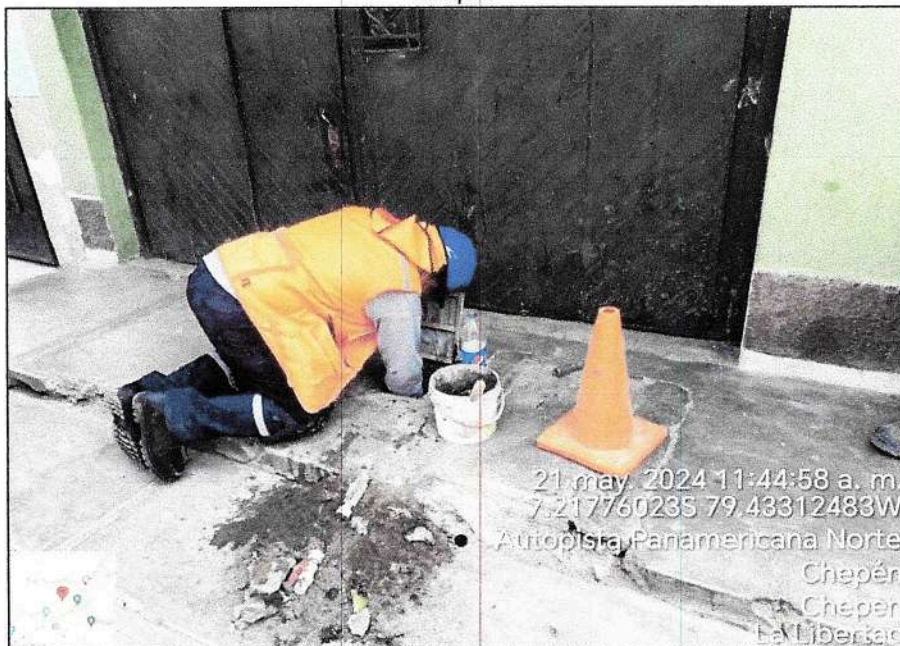
Trabajos de instalación de medidor con chorro múltiple ubicado en la calle San Rafael 186 Distrito de Chepén, Provincia de Chepén.

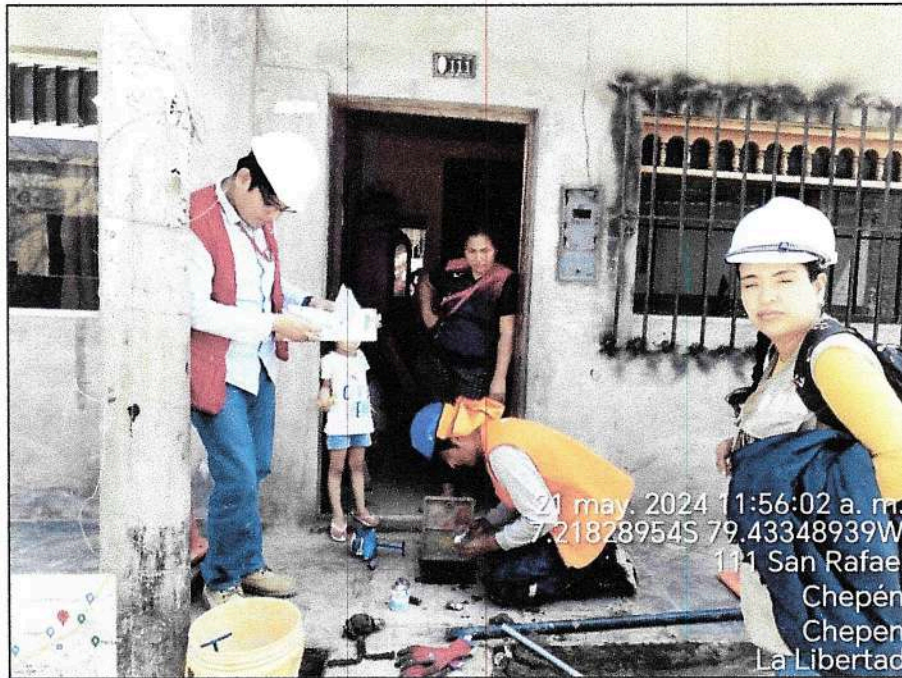
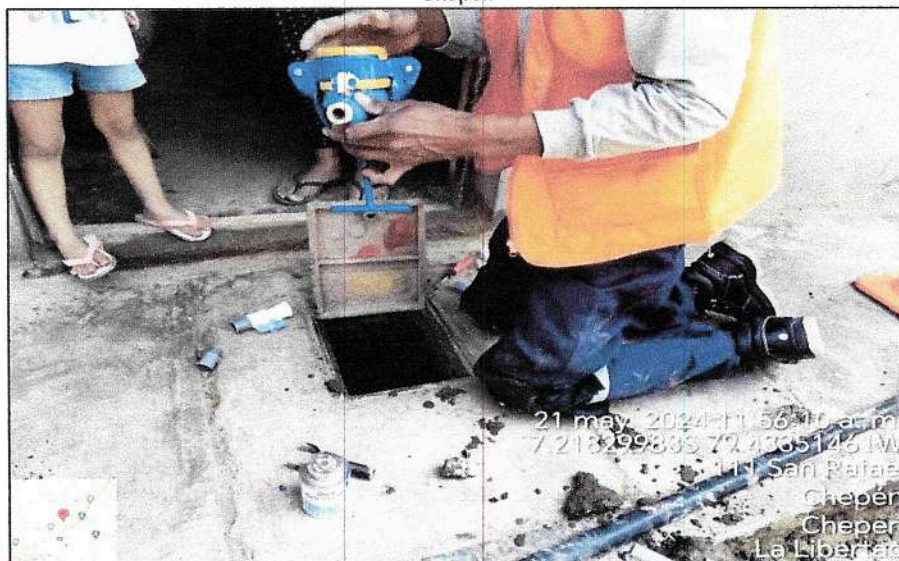
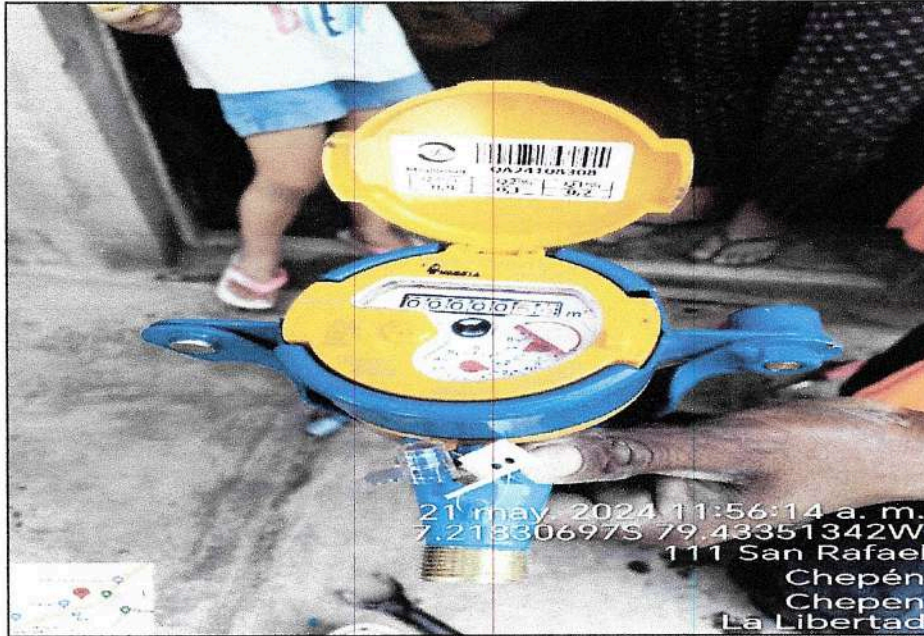
Trabajos de instalación de medidor con chorro múltiple ubicado en la calle San Rafael 111 Distrito de Chepén, Provincia de Chepén.

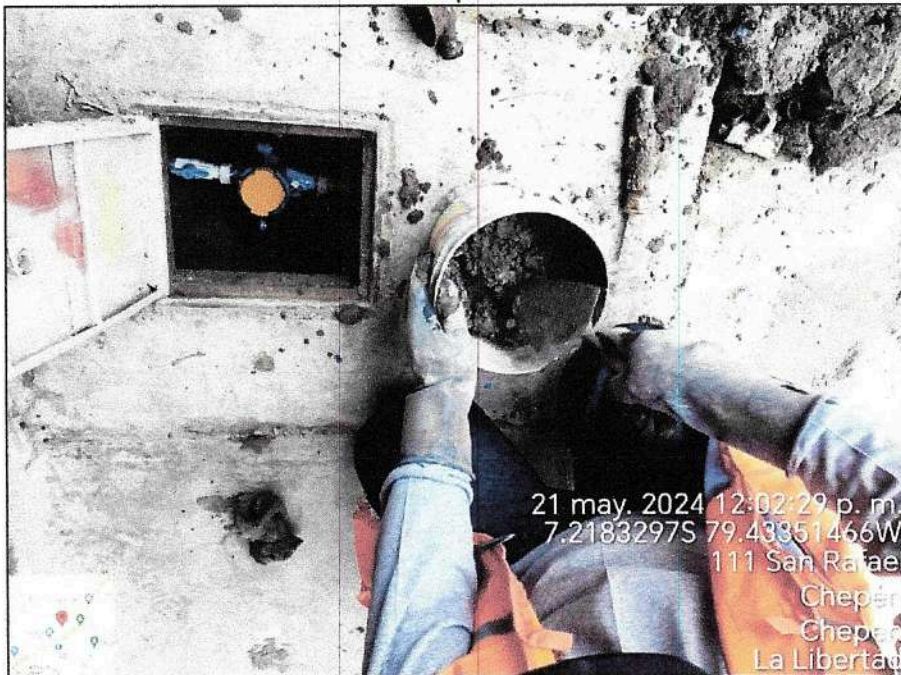
**Fotografía n.º 16**

Trabajos de instalación de medidor con chorro múltiple ubicado en la calle San Rafael 111 Distrito de Chepén, Provincia de Chepén

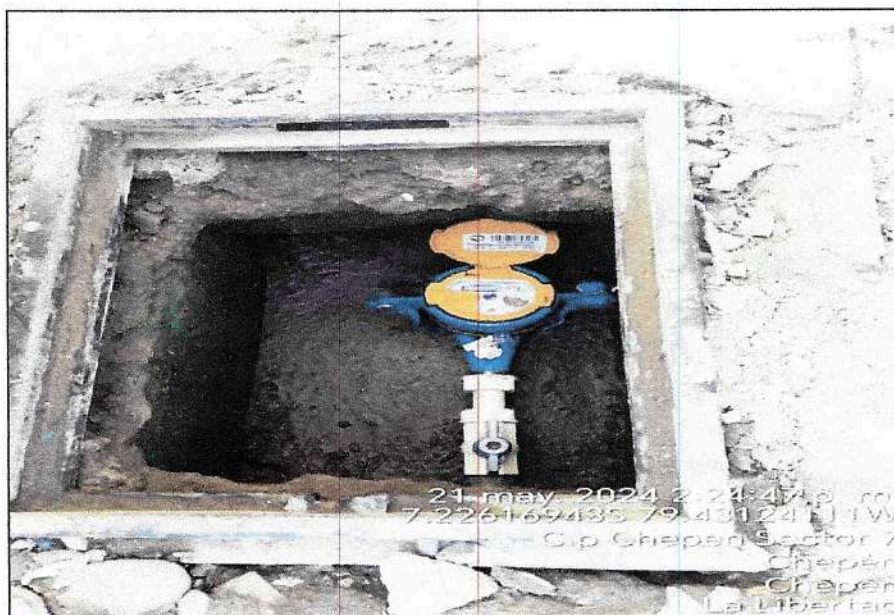
Fotografía n.° 17

Trabajos de instalación de medidor con chorro múltiple ubicado en la calle Lima 129 Distrito de Chepén, Provincia de Chepén

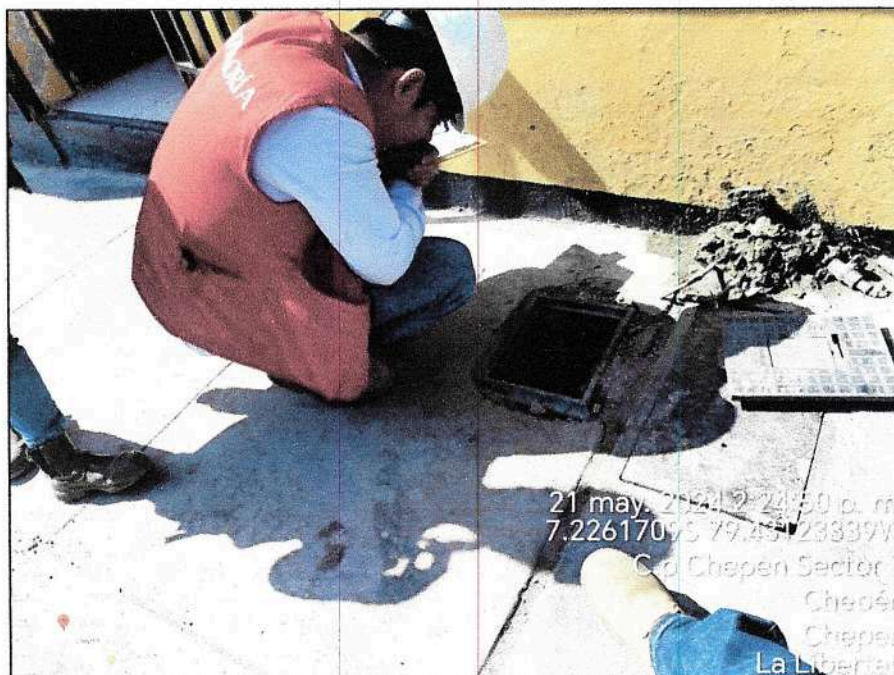
Fotografía n.° 18

Trabajos de instalación de medidor con chorro múltiple ubicado en la calle Lima 129 Distrito de Chepén, Provincia de Chepén

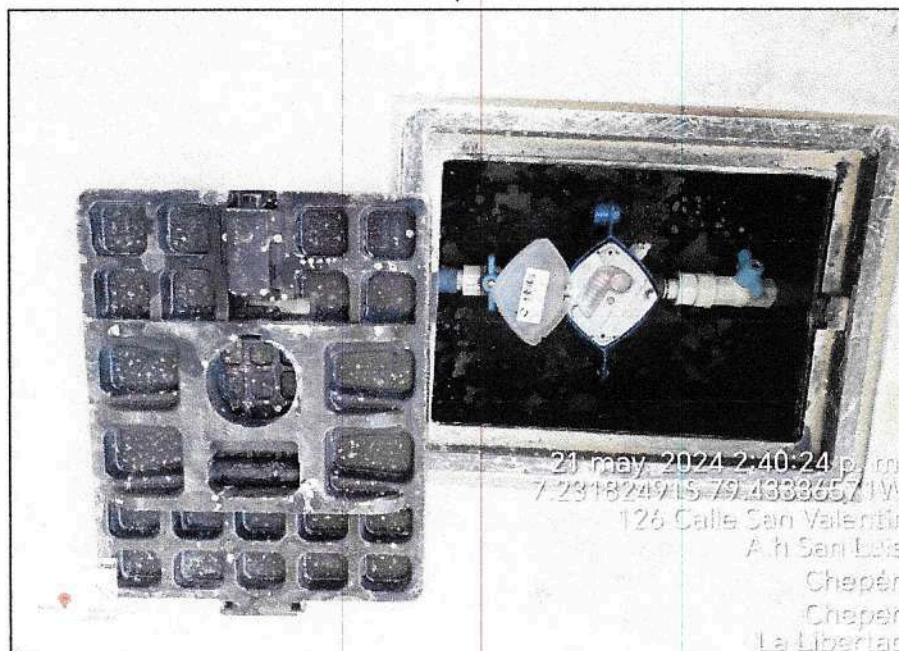
Fotografía n.º 20

Trabajos de instalación de medidor con chorro múltiple ubicado en la calle Los Jardines Mz. B Lt. 4 Distrito de Chepén, Provincia de Chepén

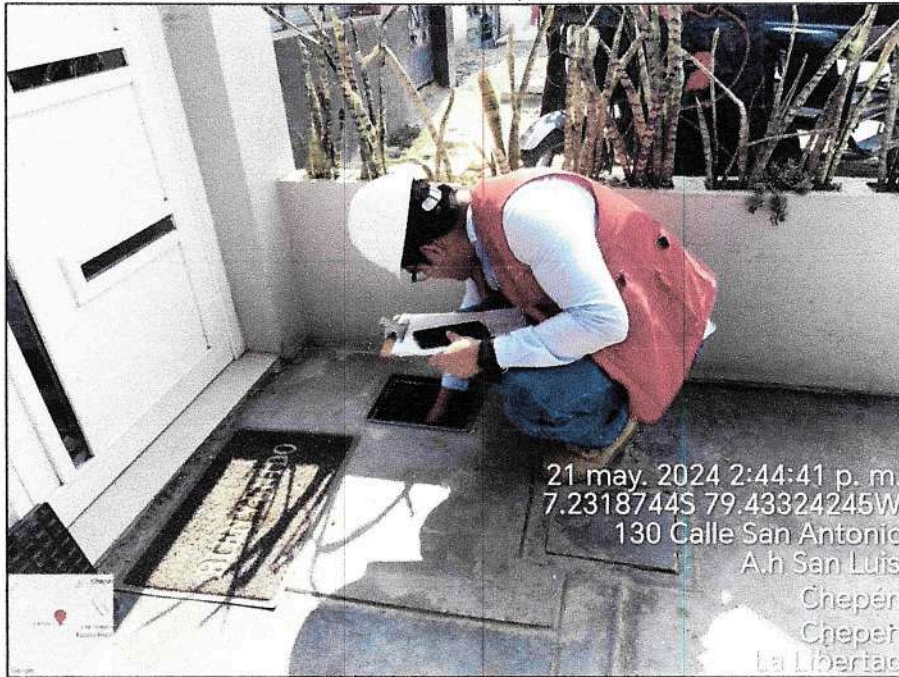
**Fotografía n.º 21**

Trabajos de instalación de medidor con chorro múltiple ubicado en la calle Los Jardines Mz. B Lt. 7 Distrito de Chepén, Provincia de Chepén
