**INFORME DE HITO DE CONTROL**  
**N° 025-2024-OCI/0264-SCC**

**CONTRATACIÓN DE LA ADQUISICIÓN E INSTALACIÓN DE**  
**MEDIDORES DE CORRIENTE DE AGUA PARA LA**  
**RENOVACIÓN Y AMPLIACIÓN DE COBERTURA DE**  
**MICROMEDICIÓN EN EL (LA) PARQUE DE MEDIDORES DE**  
**LA EPS SEDALIB SA – PROVINCIA DE TRUJILLO, CHEPÉN**  
**Y ASCOPE, DEL DEPARTAMENTO DE LA LIBERTAD-**  
**PRIMERA ETAPA” CON CUI 2574429**

**HITO DE CONTROL N.º 3: A LA EJECUCIÓN DE LA**  
**ADQUISICIÓN DE BIENES E INSTALACIÓN DE MEDIDORES**  
**– TERCERA VISITA**

**TRUJILLO, 30 DE MAYO DE 2024**

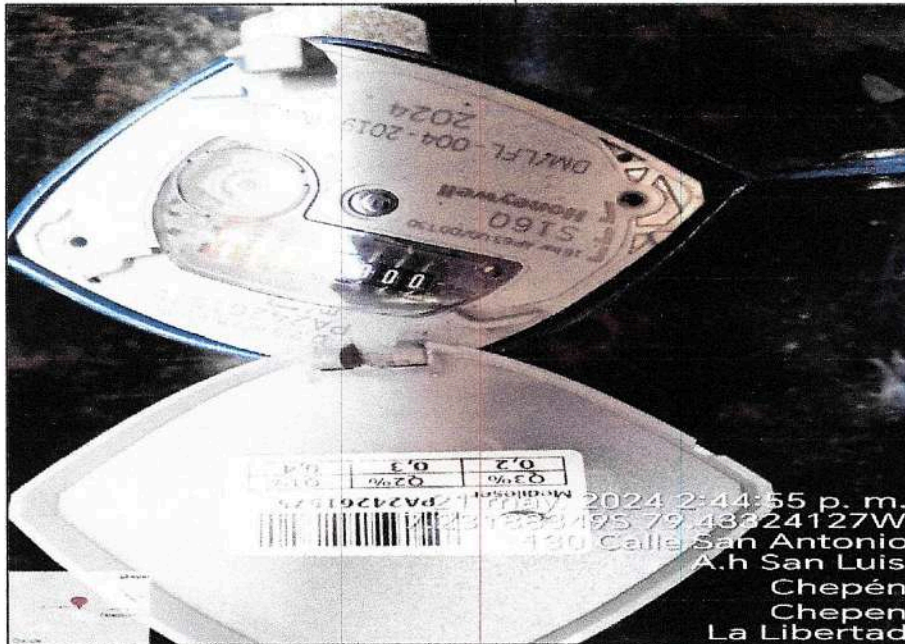
**Fotografía n.º 22**

Trabajos de instalación de medidor con chorro múltiple ubicado en la calle Los Jardines Mz. B Lt. 7 Distrito de Chepén, Provincia de Chepén.

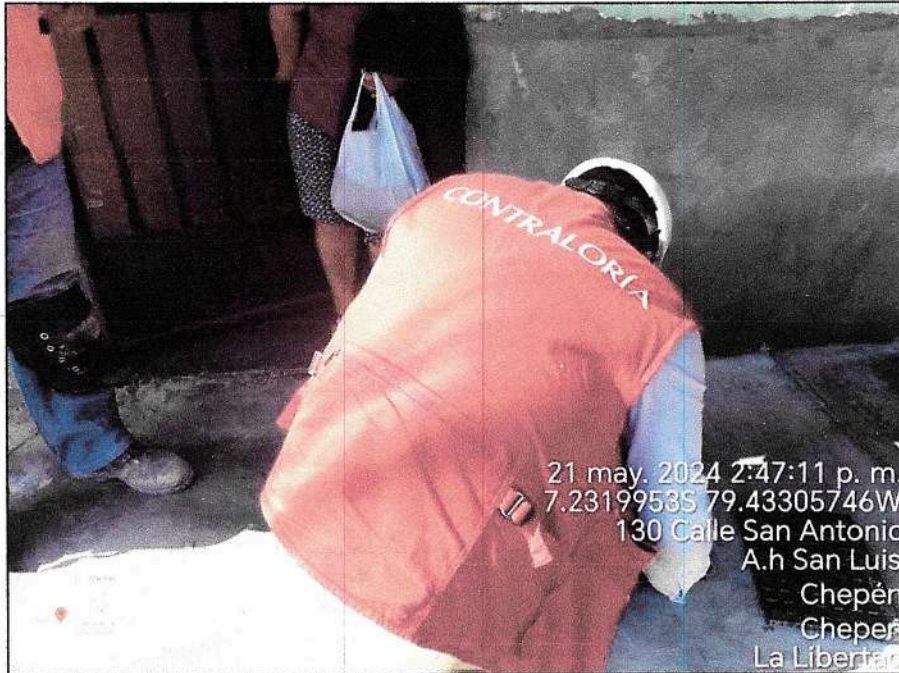
**Fotografía n.° 23**

Trabajos de instalación de medidor con chorro múltiple ubicado en la calle Los Jardines Mz. A Lt. 35 Distrito de Chepén, Provincia de Chepén

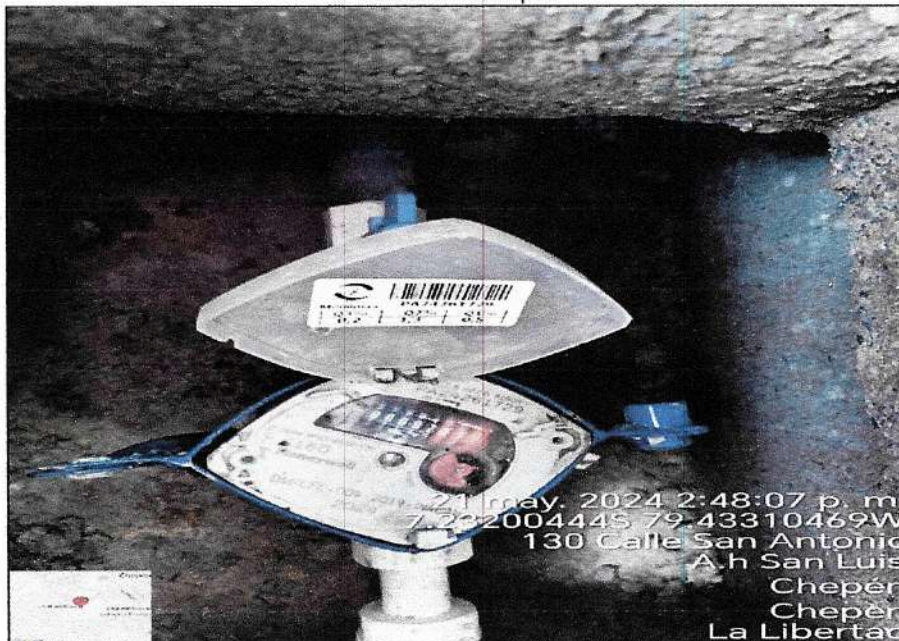
**Fotografía n.° 24**

Trabajos de instalación de medidor con chorro múltiple ubicado en la calle Los Jardines Mz. A Lt. 35 Distrito de Chepén, Provincia de Chepén

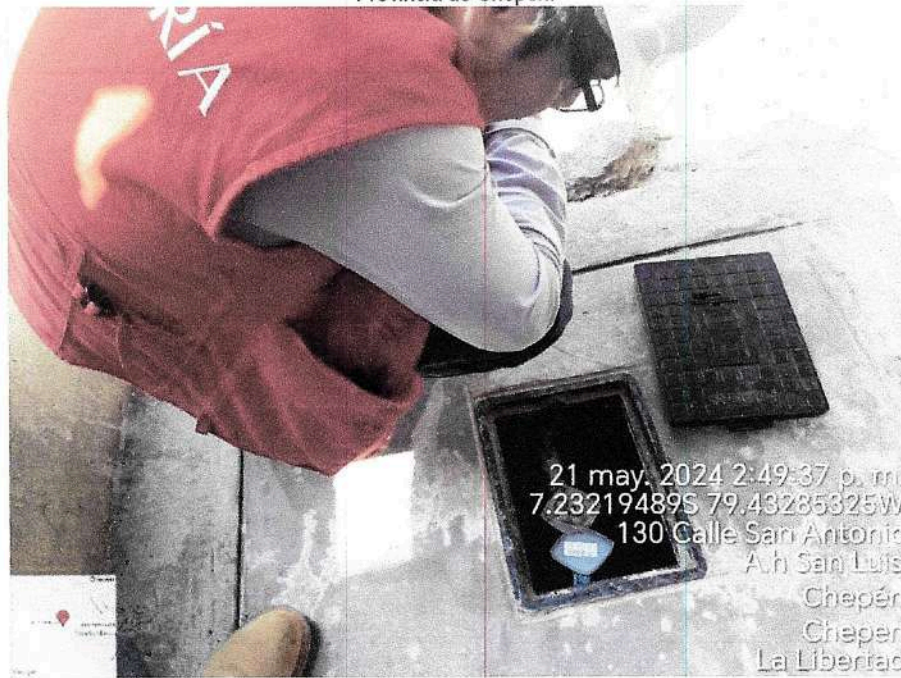
**Fotografía n.º 25**

Trabajos de instalación de medidor con chorro múltiple ubicado en la calle Los Jardines Mz. B Lt. 19 Distrito de Chepén, Provincia de Chepén.

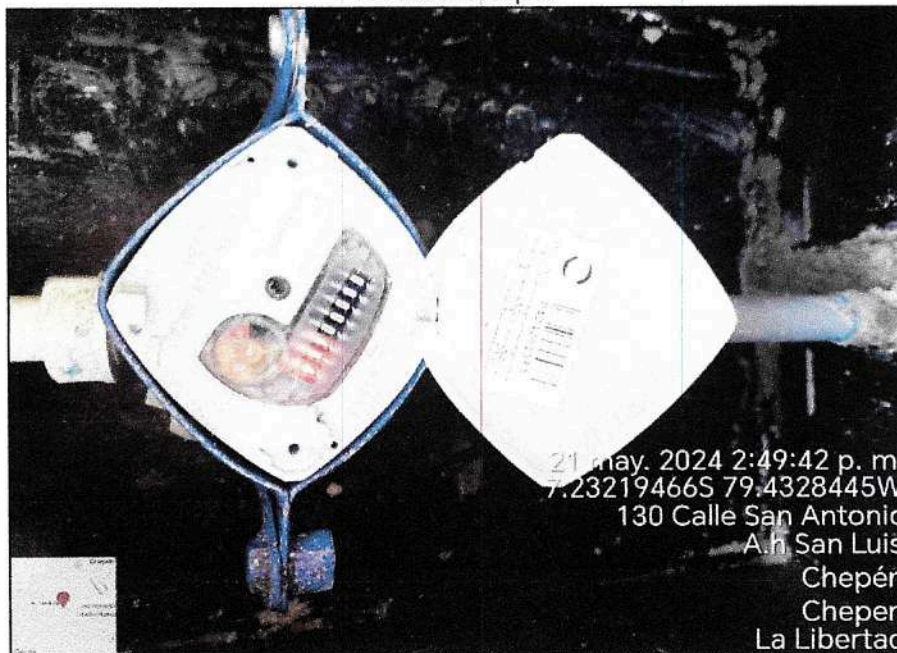
**Fotografía n.º 26**

Trabajos de instalación de medidor con chorro múltiple ubicado en la calle Los Jardines Mz. B Lt. 19 Distrito de Chepén, Provincia de Chepén.

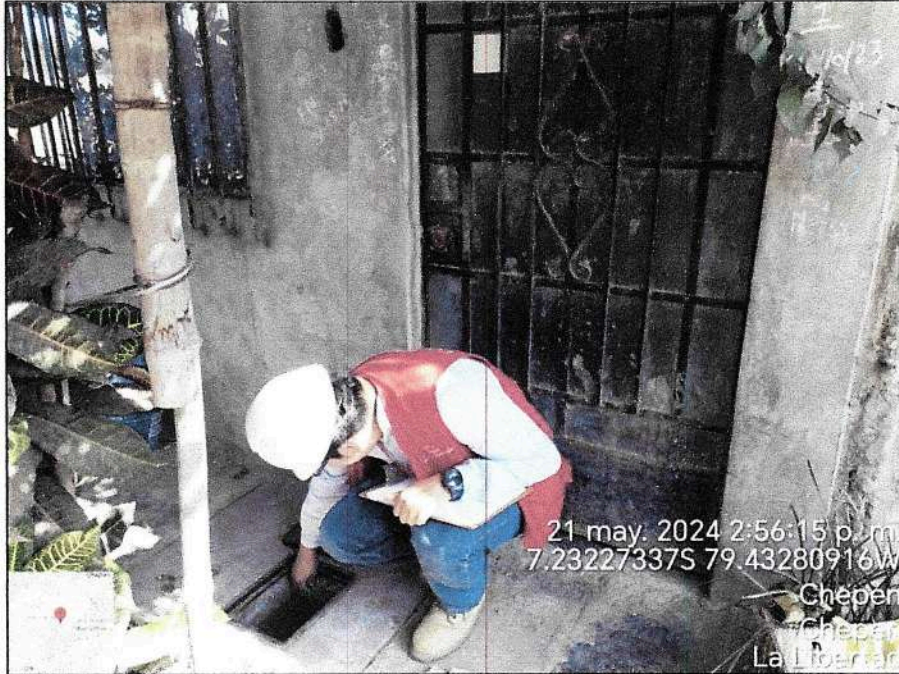
**Fotografía n.º 27**

Trabajos de instalación de medidor con chorro múltiple ubicado en la calle Los Jardines Mz. B Lt. 22 Distrito de Chepén, Provincia de Chepén.

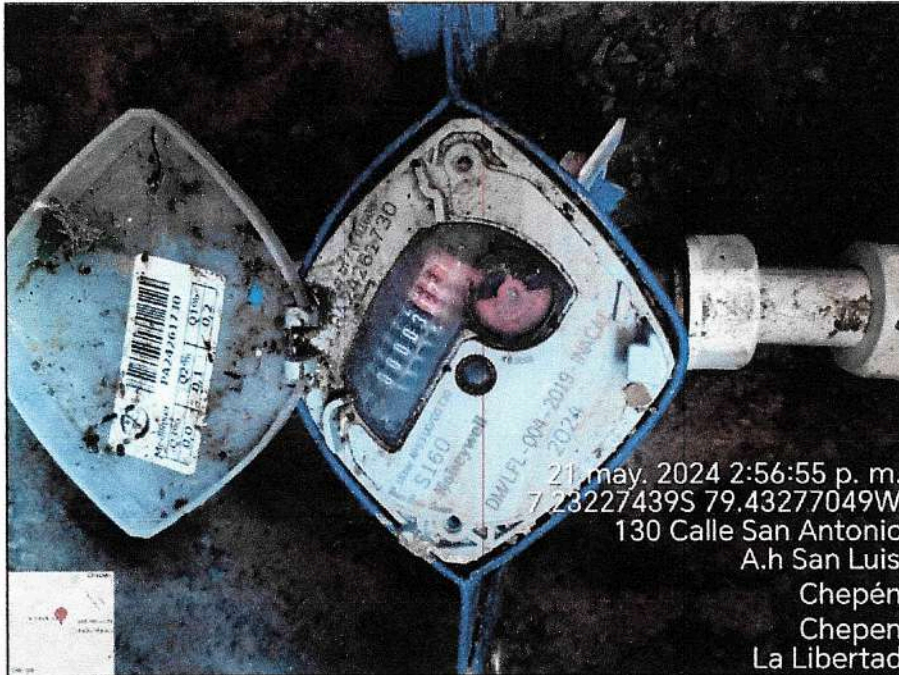
**Fotografía n.º 28**

Trabajos de instalación de medidor con chorro múltiple ubicado en la calle Los Jardines Mz. B Lt. 22 Distrito de Chepén, Provincia de Chepén.

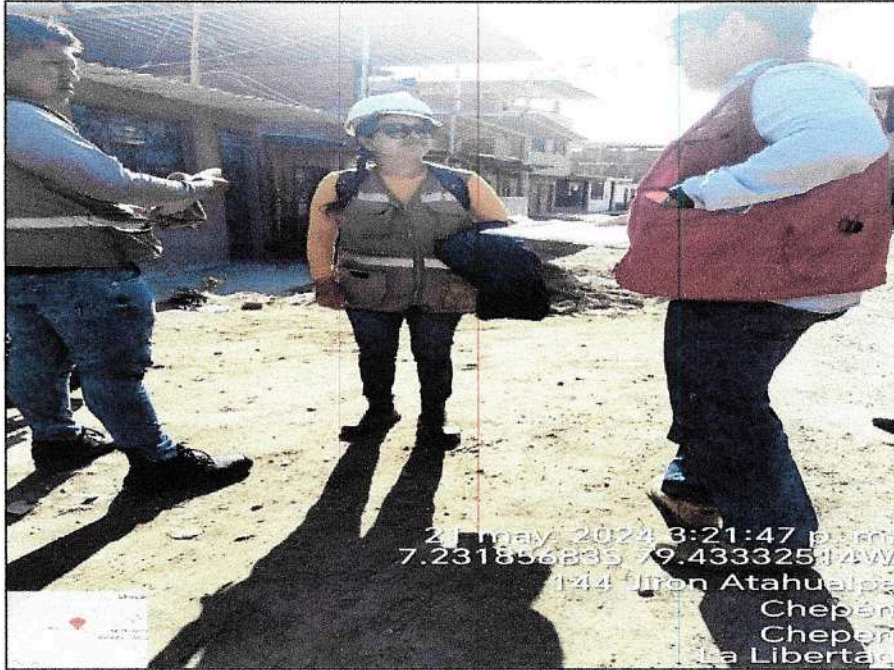
**Fotografía n.º 29**

Trabajos de instalación de medidor con chorro múltiple ubicado en la calle Los Jardines Mz. B Lt. 22 Distrito de Chepén, Provincia de Chepén.
