INFORME DE HITO DE CONTROL
N° 039-2024-OCI/0341-SCC

**CONTROL CONCURRENTE
ACTIVOS MINEROS SAC
SAN JUAN DE MIRAFLORES, LIMA, LIMA**

EJECUCIÓN DE LA OBRA: “RECUPERACIÓN DE LOS SERVICIOS ECOSISTÉMICOS EN LA MICROCUENCA DE LA QUEBRADA PELAGATOS CONTAMINADA POR LOS PASIVOS AMBIENTALES MINEROS DE LA EX UNIDAD MINERA PUSHQUILCA DISTRITO DE PAMPAS, PROVINCIA DE PALLASCA, DEPARTAMENTO DE ÁNCASH”

HITO DE CONTROL N° 2 – VALORIZACIÓN DE OBRA N° 18

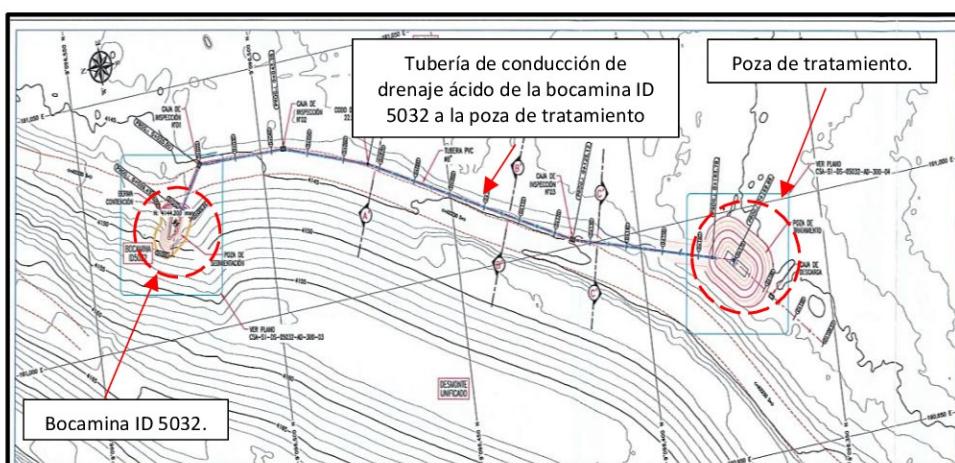
Sin embargo, aún no se ha realizado la conexión de las tuberías a la poza de sedimentación, tampoco se construyó las cajas de inspección y de descarga.

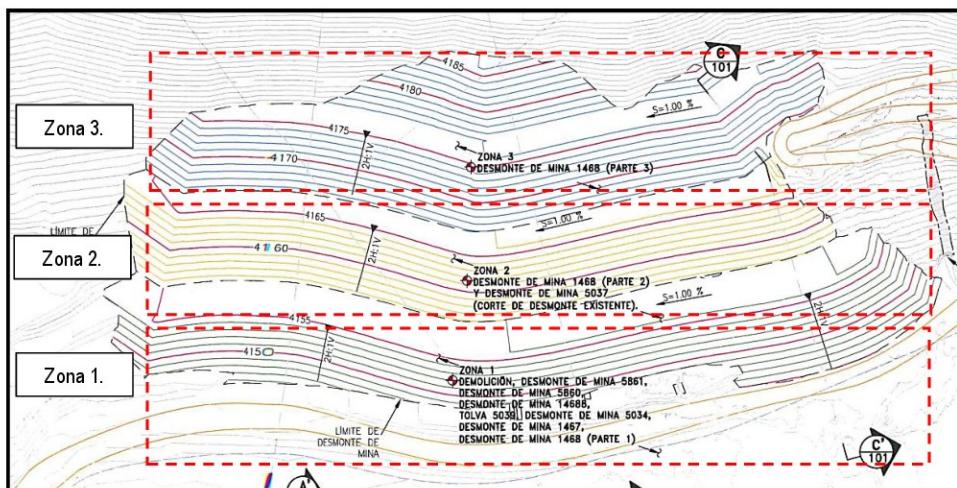
IMAGEN N° 4
DESMONTE UNIFICADO (DESMONTE DE MINA ID'S 5860, 5861, 1468, 1467, 5037, 5034 Y
14688)

Al respecto, en el numeral 2.7.2 “Desmonte de Mina Unificado” de la memoria descriptiva del expediente técnico aprobado, menciona que: “está emplazado sobre laderas onduladas de pendientes empinadas, tiene una altura máxima de 45 m para la Zona 1, 33.7 m para la Zona 2 y 15.6 m para la Zona 3, con una inclinación que varía entre 27° y 30° (...)", conforme se muestra en la imagen siguiente:

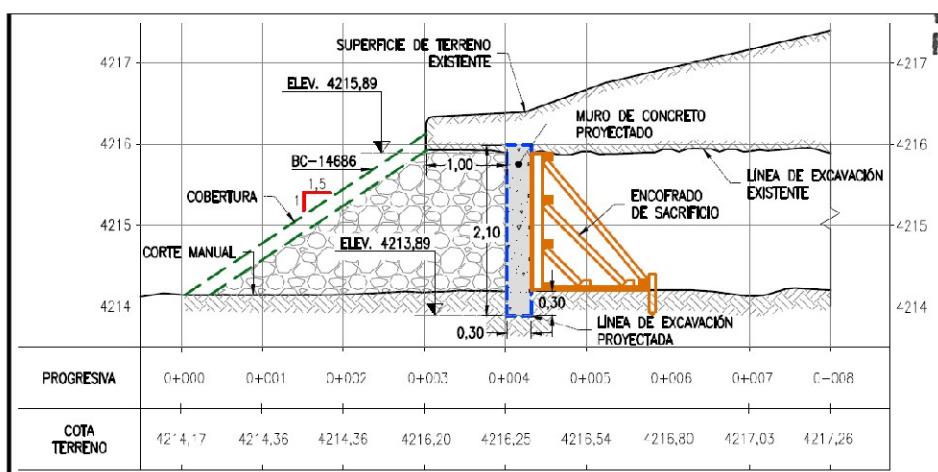
IMAGEN N° 5
ESTABILIDAD FÍSICA BOCAMINA 14686 (PUSH-11) PLANTA, PERFIL Y SECCIONES
PERFIL LONGITUDINAL – BOCAMINA 14686

De otro lado, de la revisión de los planos del expediente técnico aprobado con Resolución de Gerencia Operaciones n.º 006-2021-AM/GO de 30 de setiembre de 2021, tenemos el plano n.º "PUSH-S4-BC-14686-100" "Estabilidad física bocamina 14686 (PUSH-11) planta, perfil y secciones", donde se puede verificar que el fondo del tapón a construirse debe colocarse encofrado de madera, como se muestra en las imágenes adjuntas:

De lo antes descrito, el contratista no estaría colocando el encofrado de sacrificio, según los planos aprobados, posibilitando todo ello a que no realice el control y aseguramiento de calidad como lo exige el expediente técnico.
