**INFORME DE VISITA DE CONTROL  
N° 041-2024-OCI/0341-SVC**

**“EJECUCIÓN DE LA ACTIVIDAD DE INTERVENCIÓN  
INMEDIATA: LIMPIEZA, MANTENIMIENTO Y  
ACONDICIONAMIENTO DEL ESPACIO PÚBLICO CON  
URBANISMO TÁCTICO EN LA ZONA URBANA DEL CENTRO  
POBLADO DE HUANDOVAL, DISTRITO DE HUANDOVAL -  
PROVINCIA DE PALLASCA - DEPARTAMENTO DE  
ÁNCASH”**

**PERÍODO DE EVALUACIÓN:  
DEL 17 AL 24 DE OCTUBRE DE 2024**

**CABANA, 29 DE OCTUBRE DE 2024**

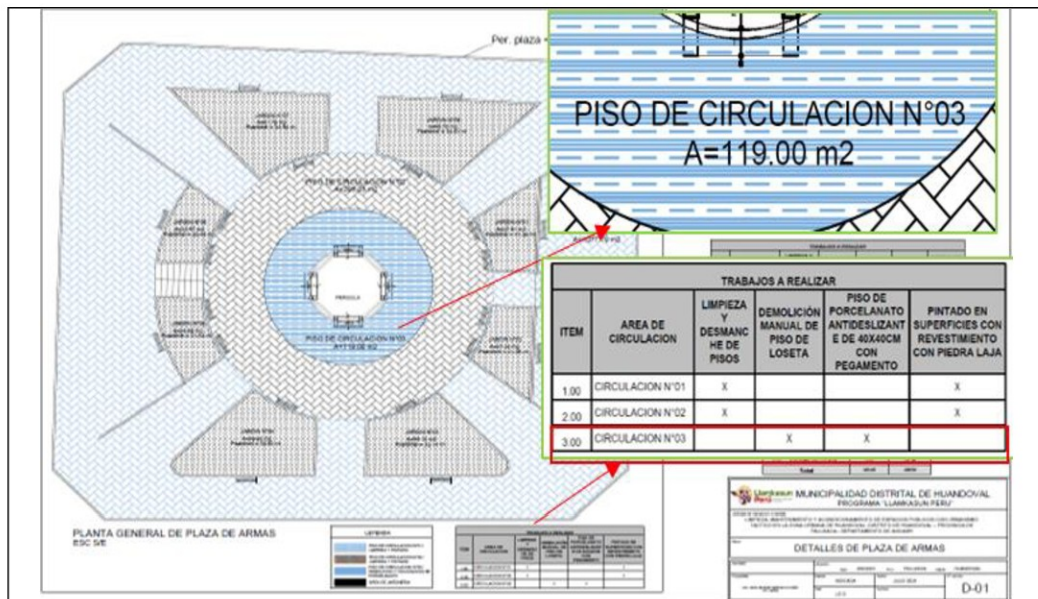
**IMAGEN N° 2**  
**DETALLES DE LA PLAZA DE ARMAS, N° LÁMINA D-01**

En ese sentido, la comisión de control corroboró la demolición parcial de algunas losetas; además, observó demolición de losetas en zonas no contempladas (pisos de circulación n°s 1 y 2), según plano: detalles de la plaza de armas, lámina "D-01", perjudicando al ornato público de la zona urbana de Huandoval, Puesto que; al cierre de este informe, aún no han sido remplazadas las losetas, tal como se muestra en las siguientes imágenes:

En ese contexto, se advierte que **no se ejecutó la demolición manual de piso de loseta, por lo cual no correspondería valorizar el total de esta subpartida**, en consecuencia; el **inspector de la actividad de la Entidad** no estaría cautelando el cumplimiento de la ficha técnica de la actividad, según lo establecido en la normativa aplicable.

El hecho descrito podría ocasionar el riesgo de afectación a los recursos públicos, a través del pago de la subpartida no ejecuta, el incumplimiento de los objetivos de la actividad y perjuicio al ornato público.

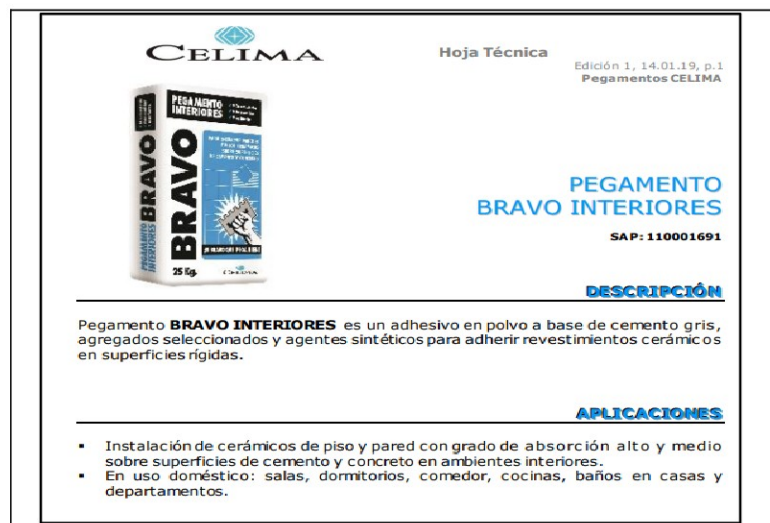
**IMAGEN N° 6**  
**FICHA TÉCNICA DEL PEGAMENTO**

En ese contexto, se advierte que no se ejecutó la partida piso de porcelanato antideslizante de 40x40cm con pegamento, por lo cual no correspondería valorizar el total de esta subpartida, en consecuencia; que el **inspector de la actividad de la Entidad** no cautela el adecuado uso de los recursos públicos, según la normativa aplicable.
