**INFORME DE VISITA DE CONTROL
Nº 019-2024-OCI/0344-SVC**

**“EJECUCIÓN DE LA OBRA: CREACIÓN DEL
POLIDEPORTIVO EN LA MZ. I´ LT. 1 DEL P.J. DOS DE JUNIO
DEL DISTRITO DE CHIMBOTE - PROVINCIA DE SANTA -
DEPARTAMENTO DE ANCASH”**

**PERÍODO DE EVALUACIÓN:
DEL 4 AL 8 DE MARZO DE 2024**

CHIMBOTE, 15 DE MARZO DE 2024

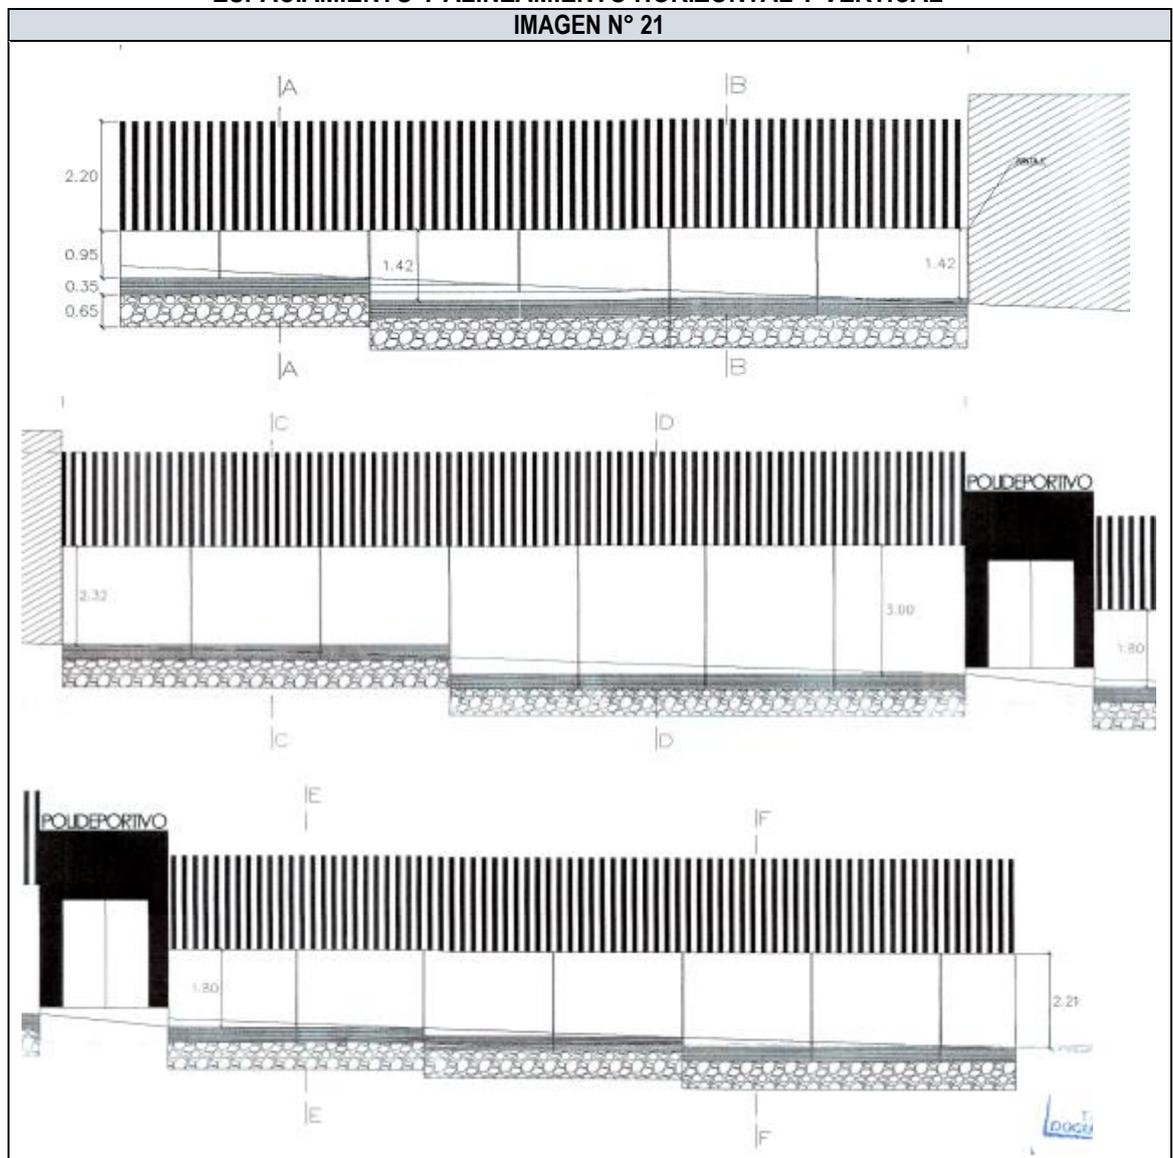
Asimismo, las especificaciones técnicas, establecen la trabajabilidad necesaria que debe de tener la mezcla a fin de que no se produzcan cangrejas o segregación de material, precisando que debe de colocarse y llevarse el concreto hacia todos los rincones y ángulos del encofrado, alrededor de las capillas de la armadura y de las piezas empotradas, sin que se segreguen los materiales que lo integran; no obstante, dichas características y especificaciones no se habrían cumplido, conforme se aprecia en las imágenes siguientes:

CERCO PERIMÉTRICO JR. TAHUANTINSUYO - MURO TIPO AEROPUERTO ESPACIAMIENTO Y ALINEAMIENTO HORIZONTAL Y VERTICAL

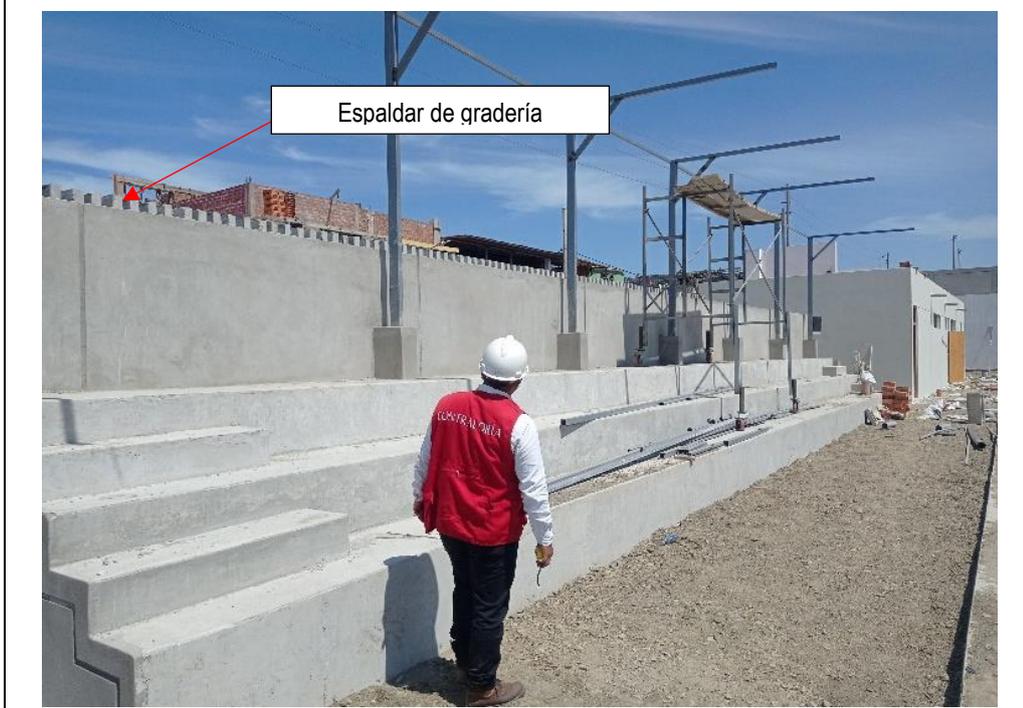
IMAGEN N° 24

FIGURAS Y VACIOS EN EL TARRAJEO DE LA PARTE SUPERIOR DEL MURO DE GRADERIA DE CAMPO DE VOLEYBALL

Descripción: Ubicación de muro de gradería frente a la losa de voleyball

Lo expuesto, evidenciaría deficiencias en el proceso constructivo, asimismo, podría ocasionar desprendimientos del material utilizado para el tarrajeo del muro; así como, la exposición del ladrillo que lo conforma y que la partida subsiguiente, que es pintado, refleje dichas deficiencias.
