**INFORME DE HITO DE CONTROL  
N° 060-2024-OCI/0344-SCC**

**EJECUCIÓN DE LA OBRA “MEJORAMIENTO DE LOS  
SERVICIOS DEPORTIVOS DEL ESTADIO CENTENARIO  
MANUEL RIVERA SÁNCHEZ, DISTRITO DE CHIMBOTE,  
PROVINCIA DEL SANTA, DEPARTAMENTO DE ÁNCASH –  
II ETAPA”**

**HITO DE CONTROL N° 2 – VALORIZACIÓN DE OBRA N° 6**

**CHIMBOTE, 20 DE SETIEMBRE DE 2024**

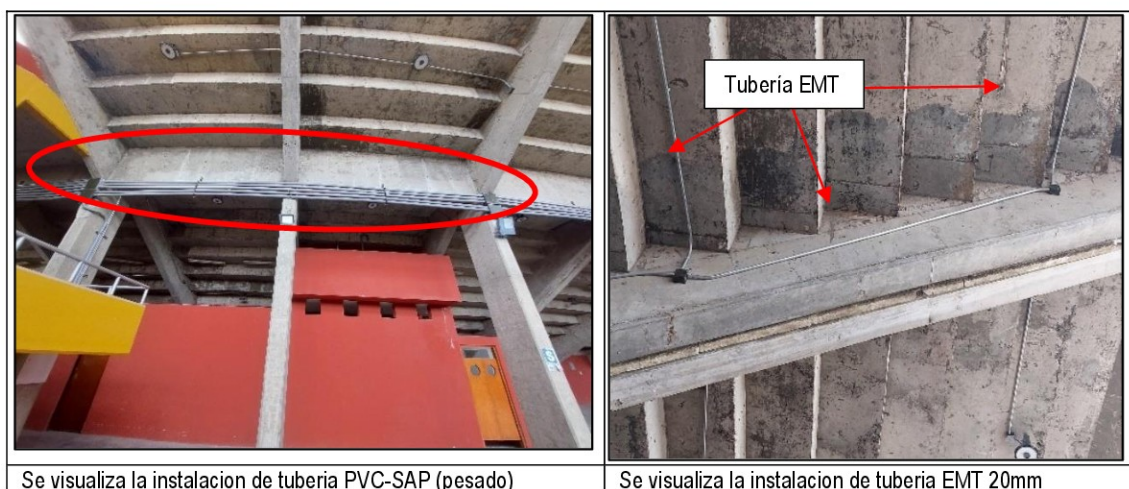
## IMAGENES N°s 11 Y 12 INSTALACIÓN DE TUBERÍAS METÁLICAS

Se visualiza la instalación de tubería PVC-SAP (pesado)

Se visualiza la instalación de tubería EMT 20mm

Sin embargo, durante las inspecciones físicas realizadas se pudo advertir que las tuberías EMT y PVC presentan deficiencias en su instalación, las cuales se detallan:

En consecuencia, las deficiencias en la instalación de las tuberías EMT 20 mm. y PVC-SAP 55 mm. generan el riesgo de deterioro prematuro del cableado y de las mismas tuberías al no estar sujetas firmemente a las estructuras existentes, además de incumplir con lo establecido en las especificaciones técnicas del expediente técnico.

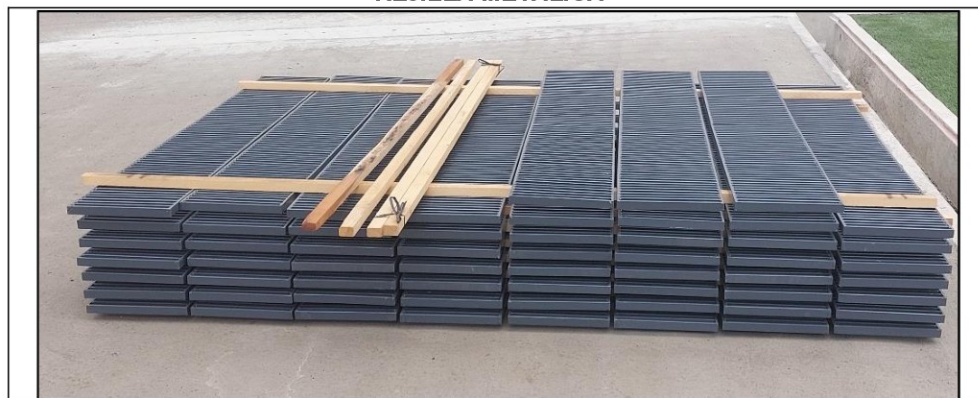
**IMAGENES N<sup>os</sup> 24 Y 25**  
**REJILLA METÁLICA**

Se visualizan las sesenta (60) rejillas para canaletas de drenaje pluvial a instalar.

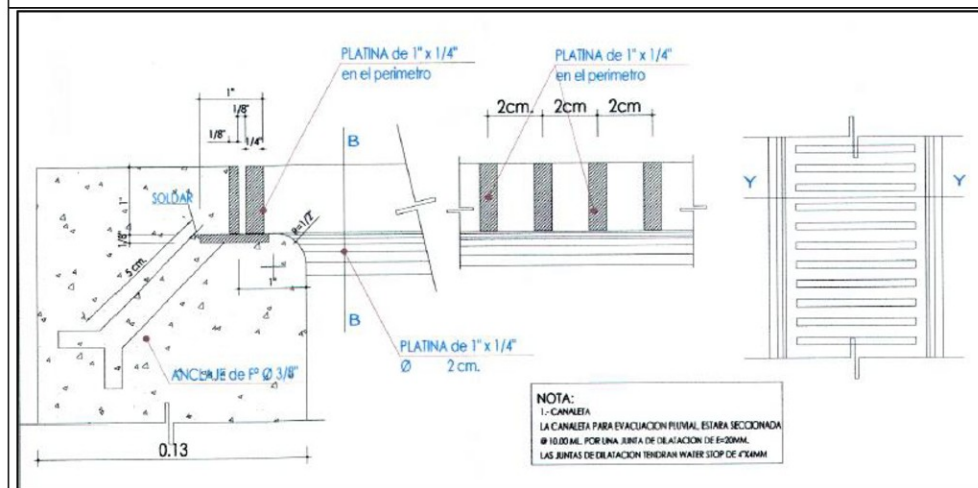
Detalle de plano DP-02 "Plano de sistema de drenaje pluvial", con el diseño de la rejilla metálica.

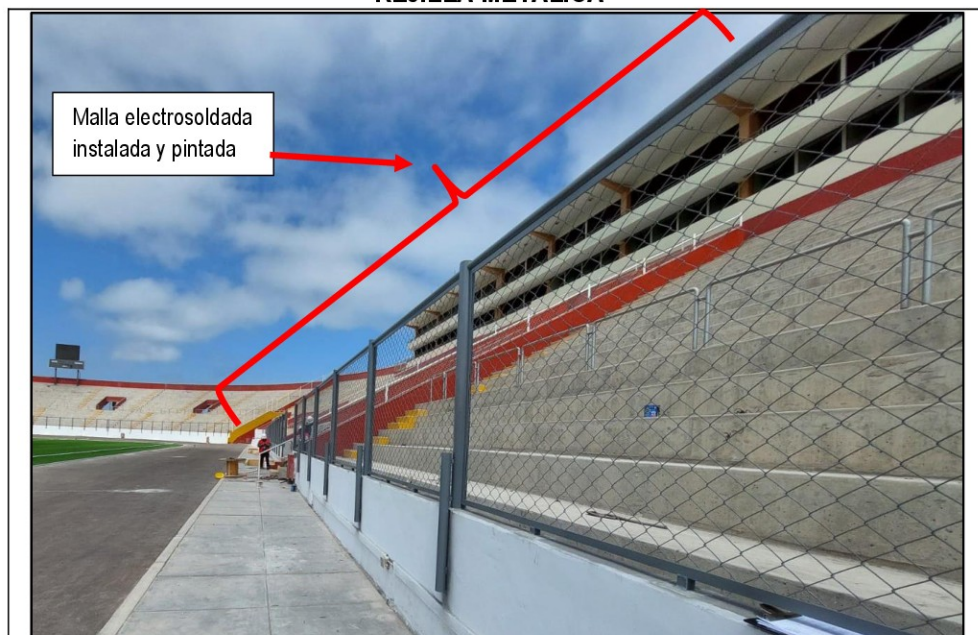
**IMAGENES N<sup>os</sup> 27, 28 Y 29  
REJILLA METÁLICA**

Malla electrosoldada instalada

Finalmente, los defectos de pintura observados ocasionan un riesgo para la vida útil de los metales, ya que se puede observar que algunas zonas de la reja electrosoldada tienen indicios del inicio de oxidación, asimismo, la deformación observada en la varilla que tensa la malla electrosoldada generaría el riesgo de desprendimiento de la malla.

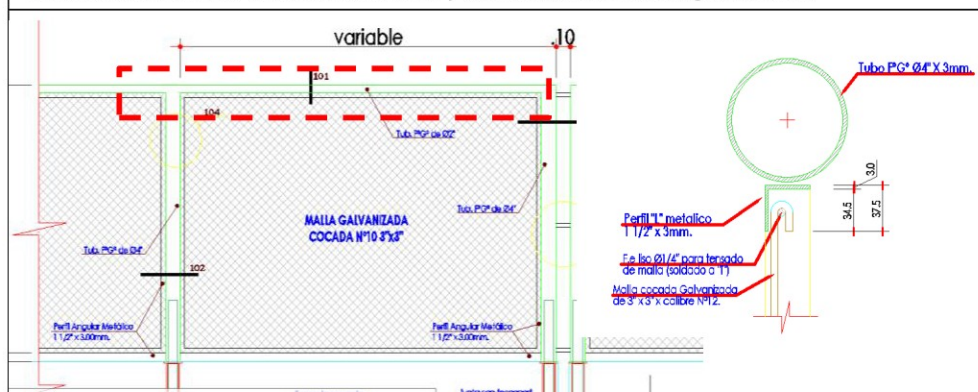
Instalación y distribución de la varilla lisa de 1/4" según los planos del expediente técnico aprobado
