**INFORME DE VISITA DE CONTROL
N° 015-2024-OCI/0347-SVC**

**“Ejecución de la obra: Creación del servicio de
provisión de agua para riego en Piscaya del
centro poblado de Piscaya, Distrito de Pichirhua,
Provincia de Abancay del Departamento de
Apurímac”**

**PERÍODO DE EVALUACIÓN:
DEL 13 AL 24 DE MAYO DE 2024**

ABANCAY, 28 DE MAYO DE 2024

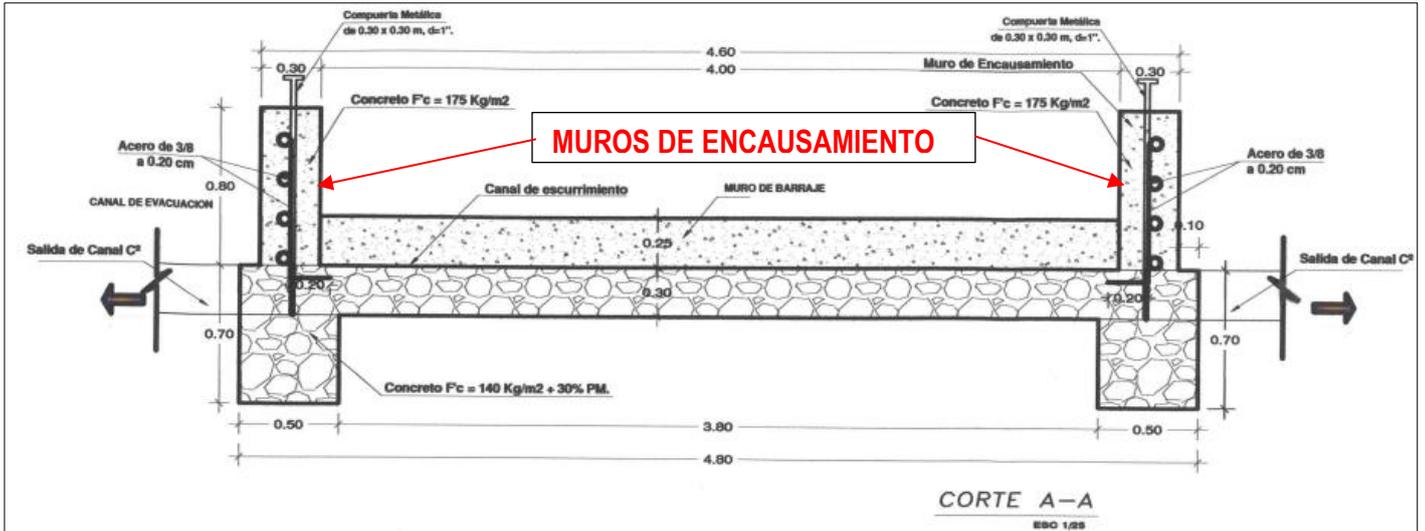
Imagen n.º 1
Plano de elevación de la Bocatoma proyectada (Corte A-A)

Además, la altura del cimiento del muro de encausamiento que en planos está considerada en 0.70m.; en campo aparece construido con $hc=0.25m$ con lo cual es evidente la reducción de las estructuras. Esto evidencia que no se dio suficiente profundidad al anclaje para soportar la estructura y evitar su colapso, debido a las fallas de estabilidad propias por las presiones hidráulicas que se ejercen y por excesos de caudal. Al respecto se tiene las siguientes imágenes:

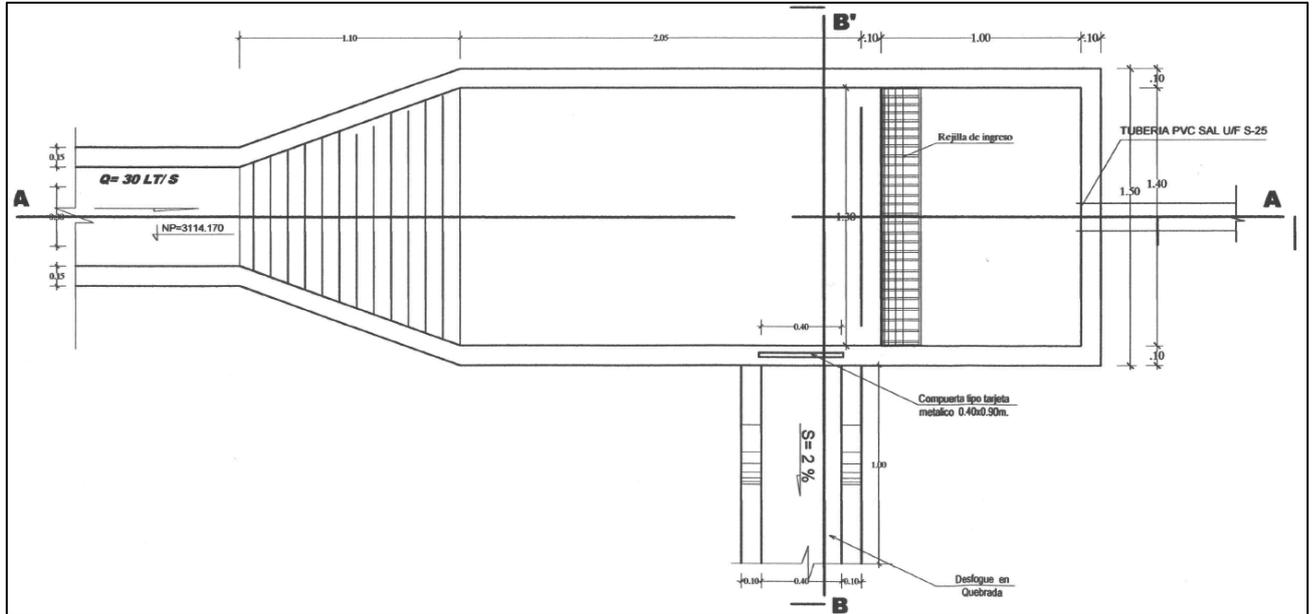
Imagen n.º 10
Plano en planta del Desarenador proyectado

Al respecto el plano precedente fue contrastado en campo identificándose estructuras con dimensiones diferentes y con deficiencias constructivas, que se describen a continuación:

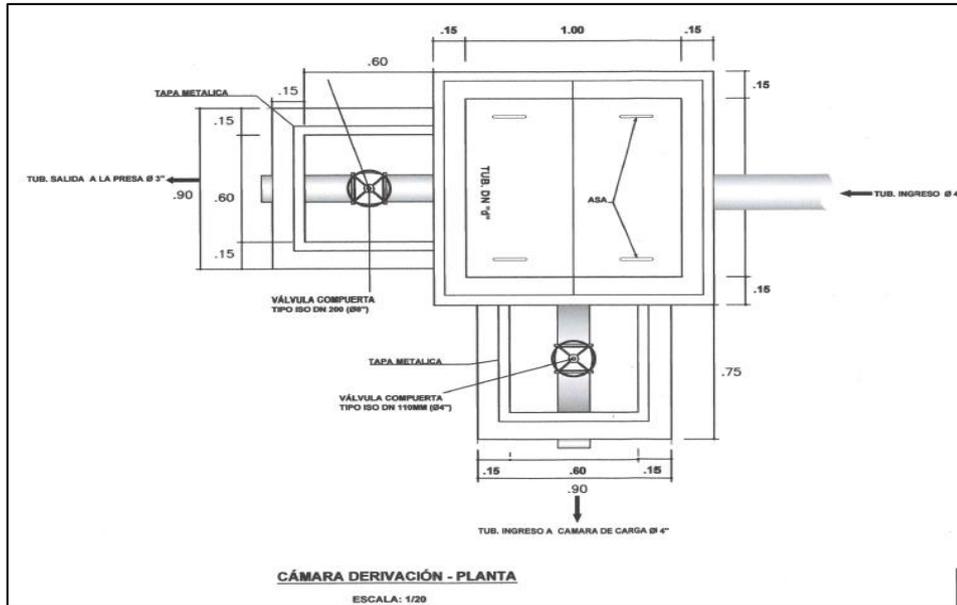
Imagen n.º 16
Plano de Toma Lateral – Cámara de Derivación

En el expediente técnico, se verificó el plano TL-01 Toma Lateral, que está proyectado para la ejecución de las tomas laterales en los sectores de Ccaccantuy y Piscaya, que fueron utilizados por la Comisión de Control considerando los gráficos en planta y corte, a fin de contrastarlos con lo ejecutado en campo.
