INFORME DE CONTROL CONCURRENTE
N° 083-2024-OCI/0353-SCC

CONTROL CONCURRENTE
MUNICIPALIDAD DISTRITAL DE MIRAFLORES
MIRAFLORES, AREQUIPA, AREQUIPA

**OBRA: “MEJORAMIENTO DEL SERVICIO DE
TRANSITABILIDAD VEHICULAR Y PEATONAL EN EL
PUEBLO JOVEN TAHUANTINSUYO DEL DISTRITO DE
MIRAFLORES – PROVINCIA DE AREQUIPA-
DEPARTAMENTO DE AREQUIPA CON CUI 2523331”**

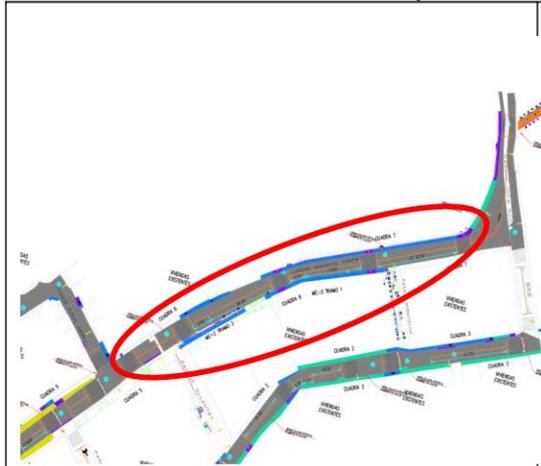
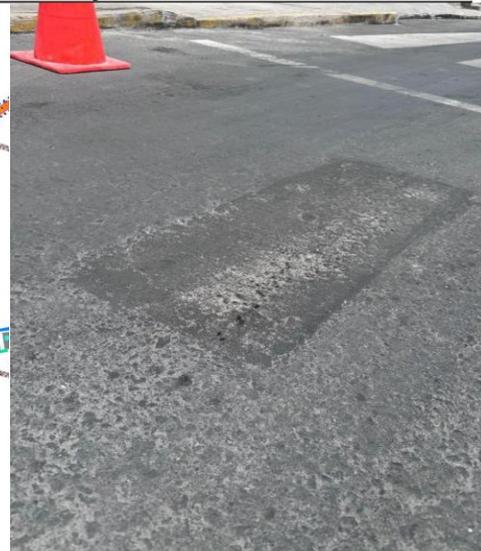
Imágenes n.ºs 15, 16, 17 y 18
Jr. Manco Cápac – Cuadras n.ºs 6 y 7

Desgaste gradual de la superficie de rodamiento como consecuencia de la disgregación y desprendimiento de agregados

Como se demuestra en las imágenes precedentes, en las cuadra n.ºs 6 y 7 del Jirón Manco Cápac, el desgaste gradual de la superficie de rodamiento como consecuencia de la disgregación y desprendimiento de agregados es evidente; asimismo, se denota en la zona de empalme de la carpeta asfáltica desprendimiento y descubrimiento de agregados.

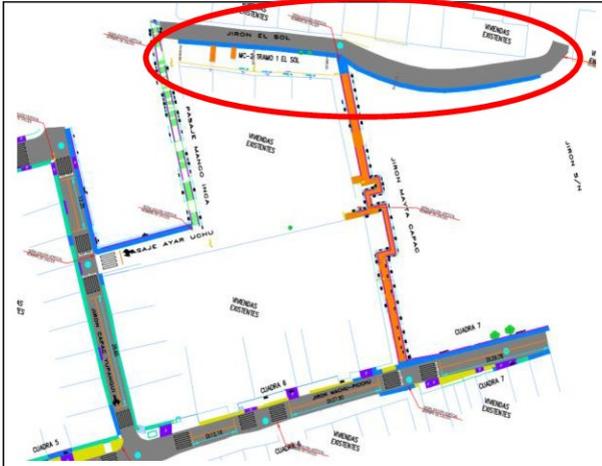
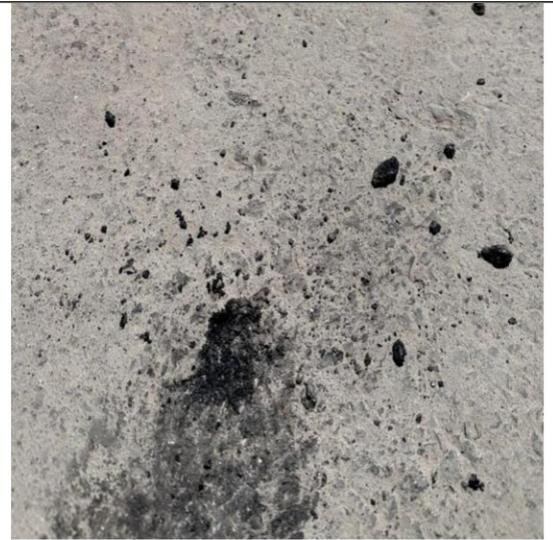
Imágenes n.ºs 5, 6, 7 y 8
Carpeta Asfáltica – Jirón El Sol

Superficie de rodadura con desprendimiento de material que conforma dicha superficie y descubrimiento de agregados

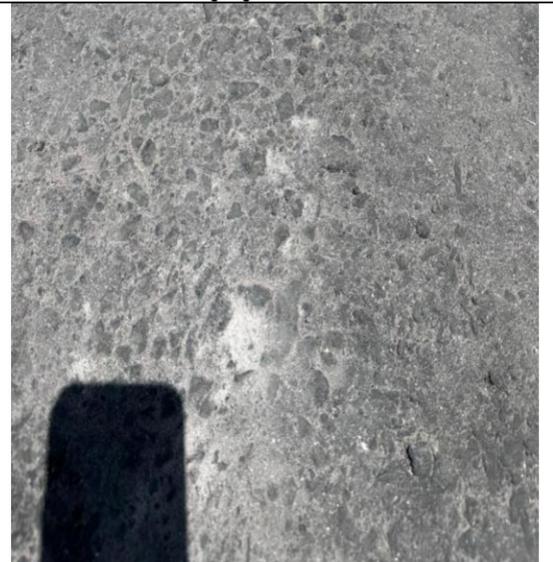
Desgaste gradual de la superficie de rodadura como consecuencia de la disgregación y desprendimiento de agregados

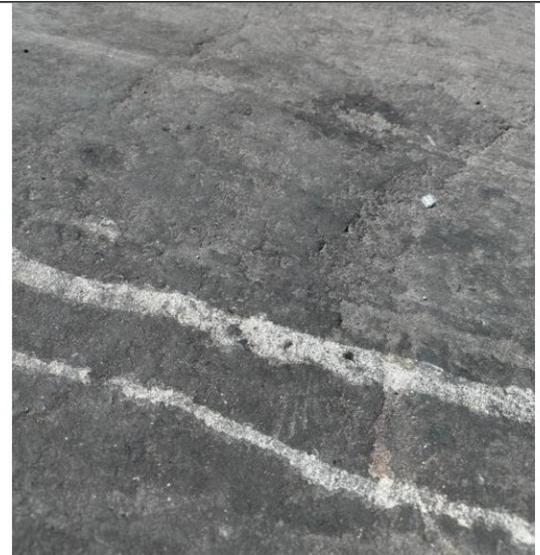
Imágenes n.ºs 9, 10, 11 y 12
Carpeta Asfáltica – Jirón Machu Picchu - cuadra n.º 6

Abultamiento o acenso vertical de la superficie del pavimento, que distorsiona el perfil de la vía.

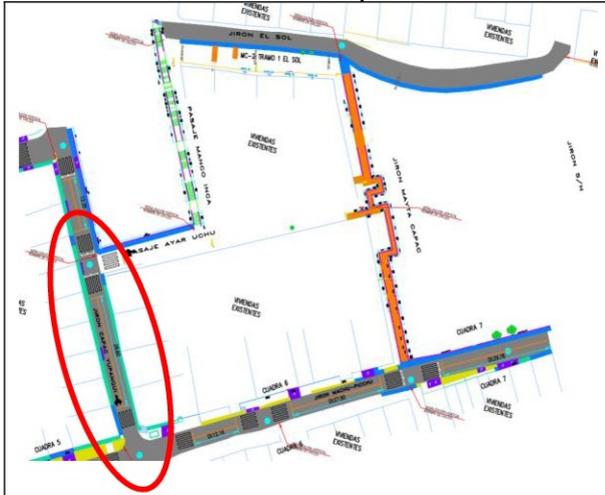
Imágenes n.ºs 13, 14, 15 y 16
Carpeta Asfáltica – Jirón Cápac Yupanqui

Desgaste gradual de la superficie de rodamiento como consecuencia de la disgregación y desprendimiento de agregados.

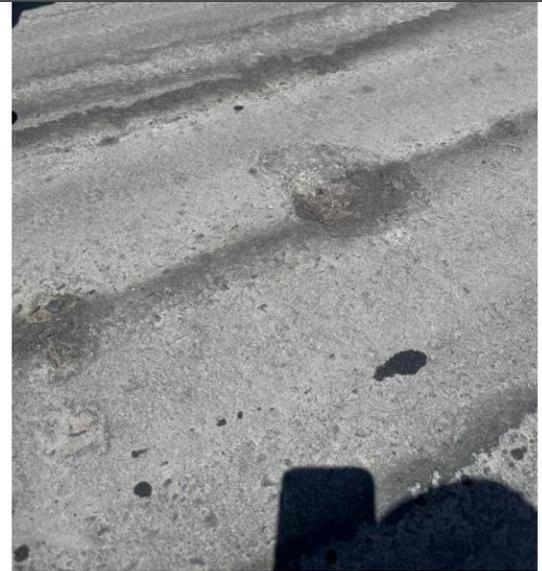
Imágenes n.ºs 17, 18, 19 y 20
Carpeta Asfáltica – Jirón Machu Picchu - cuadra n.º 5

Zona de empalme de carpeta asfáltica, con desprendimiento y descubrimiento de agregados, además de la presencia de pequeños agujeros.

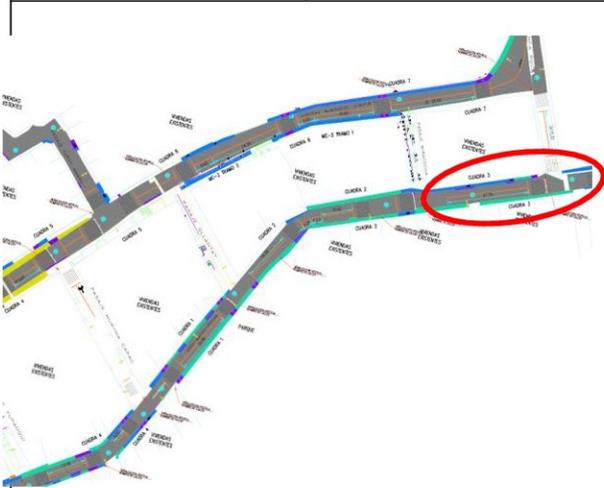
Imágenes n.ºs 29, 30, 31 y 32
Carpeta Asfáltica – Jirón Machu Picchu - cuadra n.º 3

Desgaste gradual de la superficie de rodadura como consecuencia de la disgregación y desprendimiento de agregados

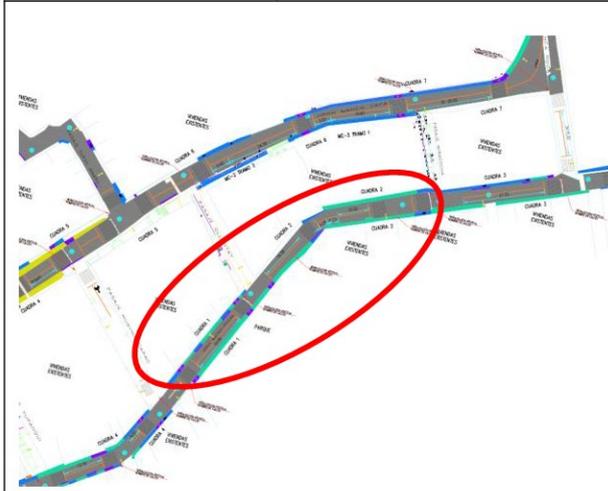
Imágenes n.ºs 33, 34, 35 y 36
Carpeta Asfáltica – Jirón Machu Picchu - cuadra n.ºs 1 y 2

Desgaste gradual de la superficie de rodamiento como consecuencia de la disgregación y desprendimiento de agregados

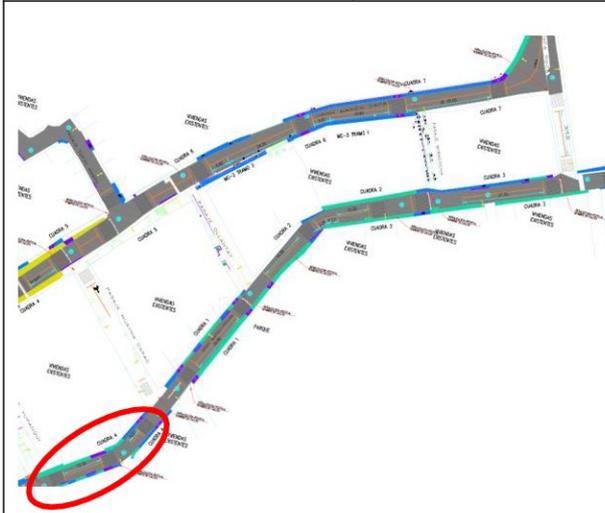
Imágenes n.ºs 37, 38, 39 y 40
Carpeta Asfáltica – Jirón n.º 1 - cuadra n.º 4

Desgaste gradual de la superficie de rodamiento como consecuencia de la disgregación y desprendimiento de agregados

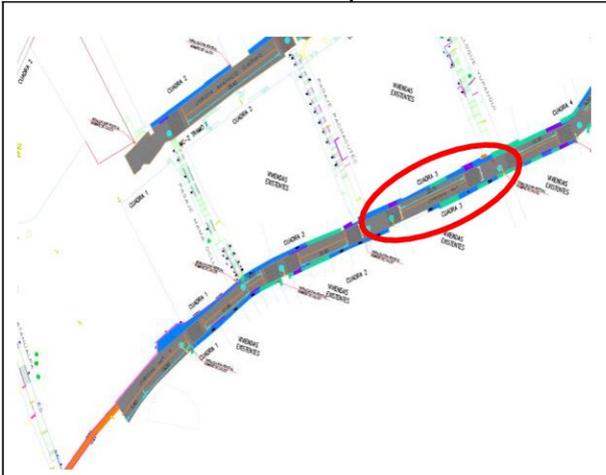
Imágenes n.ºs 41, 42, 43 y 44
Carpeta Asfáltica – Jirón n.º 1 - cuadra n.º 3

Desgaste gradual de la superficie de rodamiento como consecuencia de la disgregación y desprendimiento de agregados

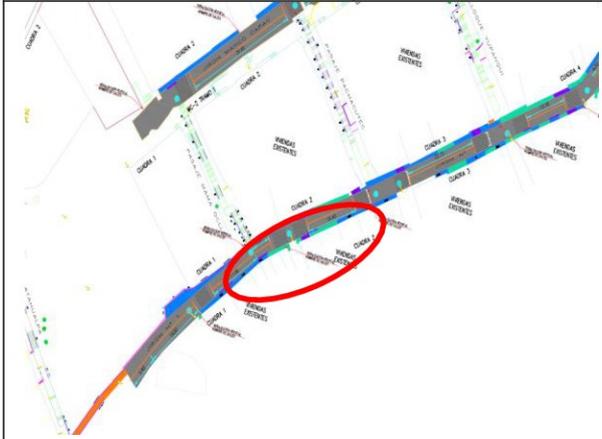
Imágenes n.ºs 45, 46, 47 y 48
Carpeta Asfáltica – Jirón n.º 1 - cuadra n.º 2

Desgaste gradual de la superficie de rodadura como consecuencia de la disgregación y desprendimiento de agregados

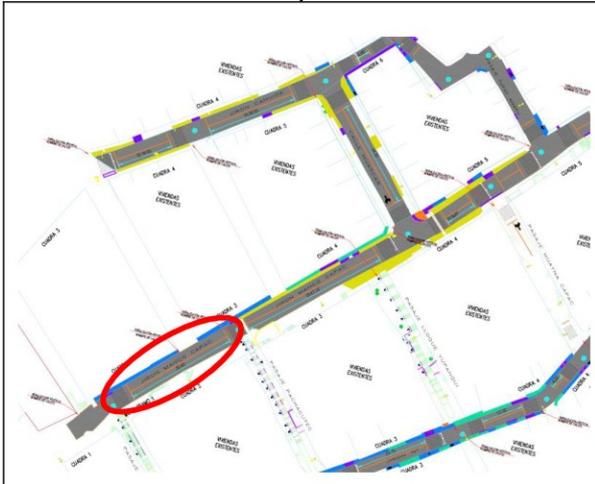
Imágenes n.ºs 57, 58, 59 y 60
Carpeta Asfáltica – Jirón Manco Cápac - cuadra n.º 2

Desgaste gradual de la superficie de rodamiento como consecuencia de la disgregación y desprendimiento de agregados

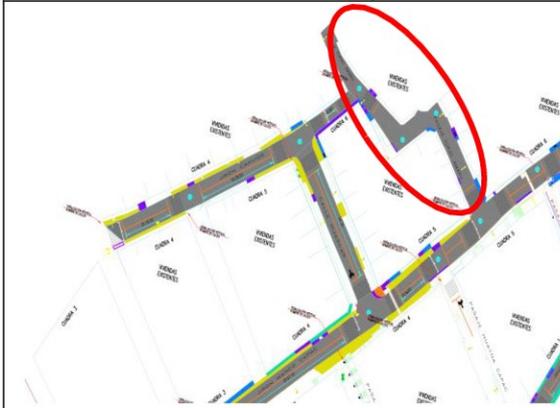
Imágenes n.ºs 73, 74, 75 y 76
Carpeta Asfáltica – Pasaje Tupac Amaru

Desgaste gradual de la superficie de rodamiento como consecuencia de la disgregación y desprendimiento de agregados

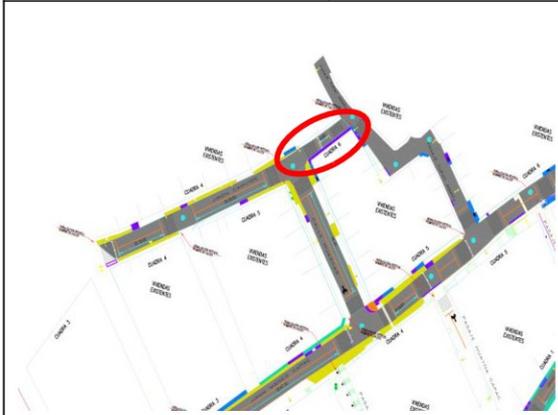
Imágenes n.ºs 77, 78, 79 y 80
Carpeta Asfáltica – Jirón Cahuide - cuadra n.º 6

Abultamiento o ascenso vertical de la superficie del pavimento, que distorsiona el perfil de la vía

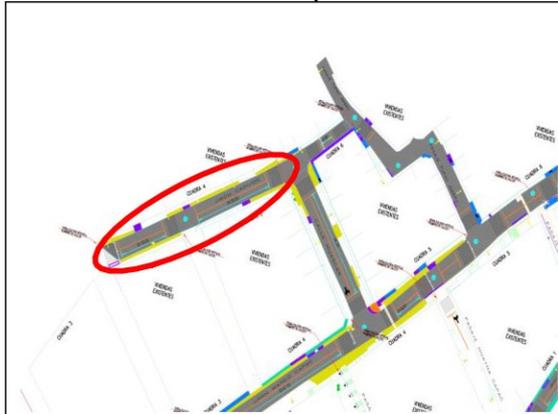
Imágenes n.ºs 81, 82, 83 y 84
Carpeta Asfáltica – Jirón Cahuide - cuadra n.º 4

Desgaste gradual de la superficie de rodamiento como consecuencia de la disgregación y desprendimiento de agregados
