INFORME DE HITO DE CONTROL
N° 041-2024-OCI/0374-SCC

“OBRA: CREACIÓN DE VÍA VECINAL DESDE EL CRUCE DE
CARRETERA A LA LLICA, ALTURA LA HIDROELÉCTRICA,
HASTA EL CEMENTERIO DEL CASERÍO NUEVO SAN JUAN
BAJO DEL DISTRITO DE HUALGAYOC - PROVINCIA DE
HUALGAYOC - DEPARTAMENTO DE CAJAMARCA”

HITO DE CONTROL N° 3 – RECEPCIÓN DE LA OBRA

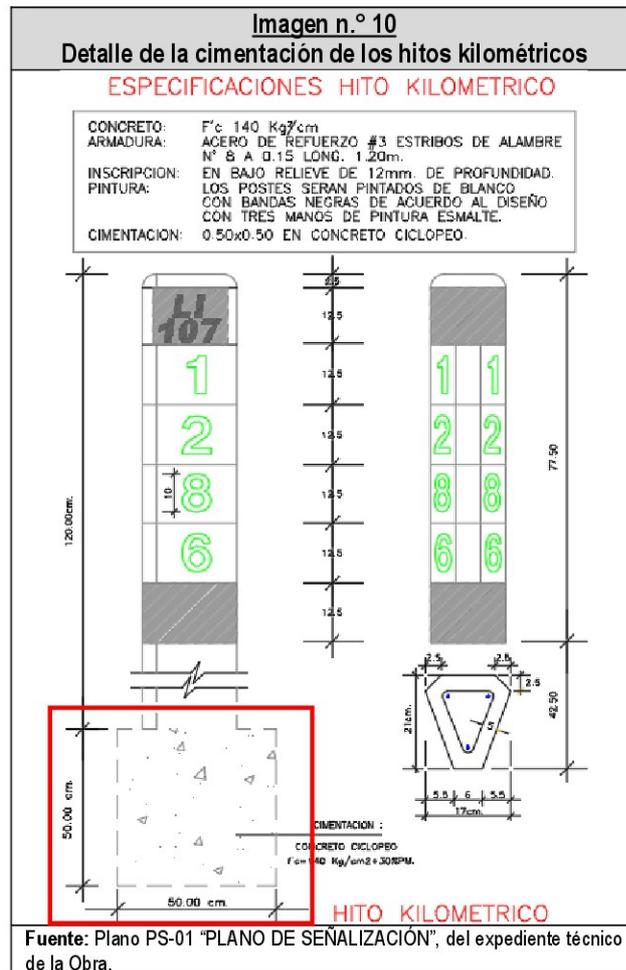
Sin embargo, el plano PS-01 "PLANO DE SEÑALIZACIÓN", del expediente técnico de la Obra, indica que las cimentaciones de los hitos kilométricos debieron tener una altura de 50cm y de forma cuadrada, tal como se aprecia en la siguiente imagen:

En tal sentido, cabe indicar que, en el informe de "LEVANTAMIENTO DE OBSERVACIONES" presentado por el Contratista¹⁴, el cual fue validado por el supervisor, con respecto a los hitos kilométricos indica lo siguiente: "[...] Las medidas que se indican son ligeramente mayores que la que indican los planos con la tolerancia de +/- 1cm." No obstante, dicha situación no se ha corroborado ya que las alturas de las cimentaciones son de 8,5 cm y 9,0 cm; en cambio, conforme a lo establecido en los planos del expediente técnico esta altura debió ser de 50cm.
