**INFORME DE ORIENTACIÓN DE OFICIO**  
**N° 030-2024-OCI/0375-SOO**

**ORIENTACIÓN DE OFICIO**  
**MUNICIPALIDAD DISTRITAL DE SANTA ROSA**  
**SANTA ROSA, JAÉN, CAJAMARCA**

**"OPERACIÓN Y MANTENIMIENTO DE LA OBRA:  
MEJORAMIENTO Y AMPLIACIÓN DEL SERVICIO DE AGUA  
POTABLE Y CREACIÓN DEL SERVICIO DE SANEAMIENTO  
BÁSICO EN LA LOCALIDAD EL DIAMANTE DEL DISTRITO  
DE SANTA ROSA - PROVINCIA DE JAÉN - DEPARTAMENTO  
DE CAJAMARCA; CON CUI N° 2343402"**

**JAÉN, 5 DE AGOSTO DE 2024**

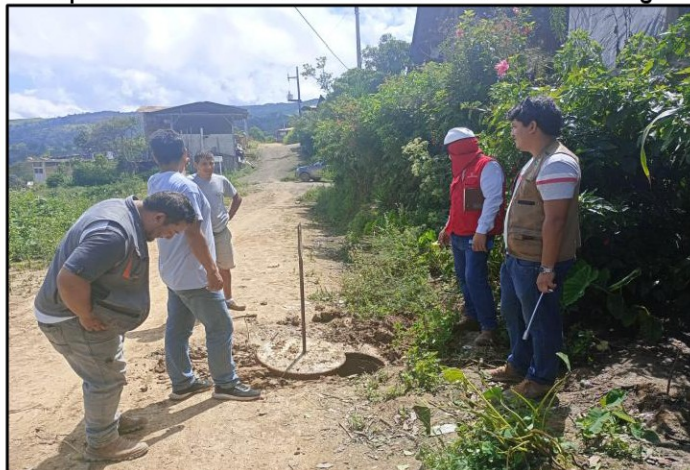
**Imagen n.º 10**  
**Inspección de buzón ubicado en la salida al caserío El Tingo**

- Asimismo, se inspeccionaron otros dos (2) buzones en el caserío El Diamante, uno en camino al caserío El Tingo, y otro frente a la vivienda "C-58", encontrándose el primero tapado de tierra natural, y el segundo con presencia de raíces de hiervas en la entrada de inspección del buzón, tal como se muestra a continuación:

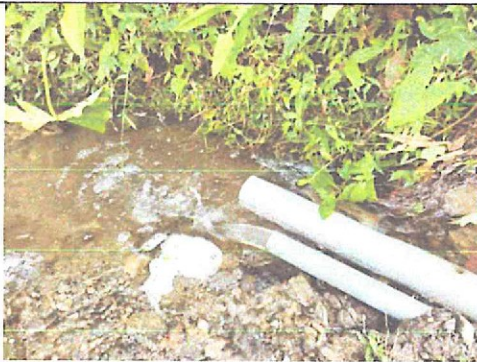
- Asimismo, se verificó salida de agua por la tubería de rebose de diámetro de 2", tal como se visualiza a continuación:

**Imagen n.º 11:** Salida de agua en la tubería de rebose de la captación.

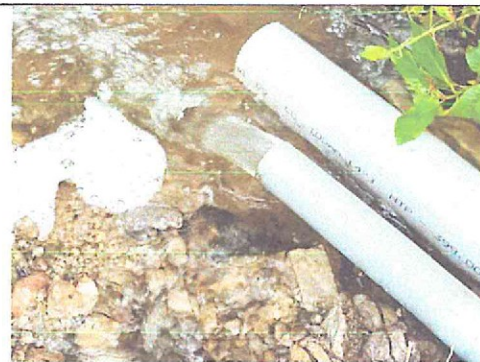
**Imagen n.º 12:** Agua de rebose en captación, en tubería de dos (2) pulgadas.

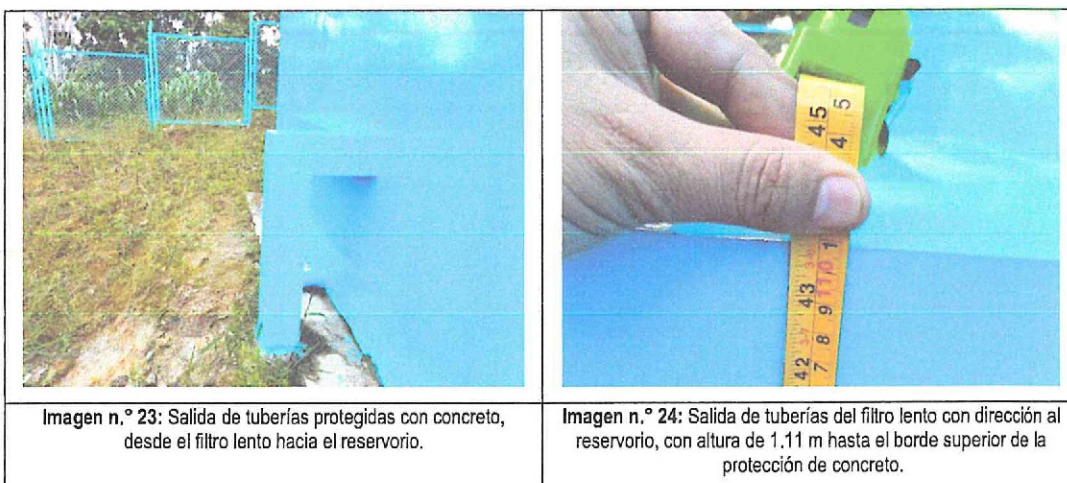
- Dos tuberías reúnen el agua de salida del filtro lento a una altura de 1.11m (desde el nivel superior de la cimentación de la referida estructura hasta el borde superior de la protección de concreto) y luego en una sola tubería se deriva el agua hacia el reservorio, tal como se visualiza en las imágenes siguientes:

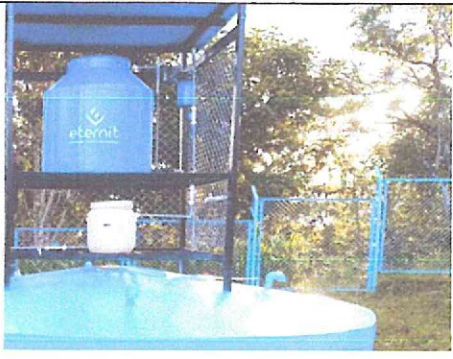
- Se verificó que el sistema de cloración no se encontraba en funcionamiento, toda vez que el tanque dosificador de 60 litros (de color blanco) se encontró vacío.

| <p><b>Imagen n.º 27:</b> Caseta de cloración con sus elementos complementarios instalados.</p> | <p><b>Imagen n.º 28:</b> Verificación de elementos del sistema de cloración sobre la cúpula del reservorio.</p> |
