**INFORME DE VISITA DE CONTROL
N° 008-2024-OCI/0381-SVC**

**“ESTADO SITUACIONAL POST-INVERSIÓN DE LA OBRA:
CONSTRUCCIÓN DE BOCATOMA; EN EL (LA) SISTEMA DE
RIEGO EN LA LOCALIDAD HAPARQUILLA, DISTRITO DE
ANTA, PROVINCIA ANTA, DEPARTAMENTO CUSCO”**

**PERÍODO DE EVALUACIÓN:
DEL 31 DE ENERO DE 2024 AL 6 DE FEBRERO DE 2024**

ANTA, 9 DE FEBRERO DE 2024

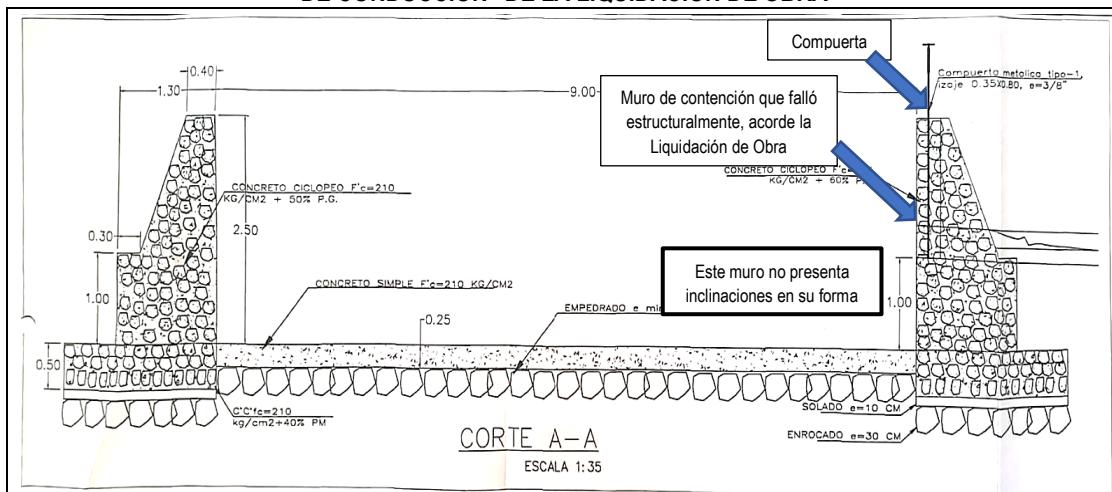
IMAGEN N° 11
MURO LATERAL CONSTRUIDO ACORDE AL PLANO P-2 DE “BOCATOMA, CANAL DE ENTRADA Y LÍNEA DE CONDUCCIÓN” DE LA LIQUIDACIÓN DE OBRA

El muro lateral de contención ha fallado estructuralmente y además, su geometría ha cambiado, ya que conforme a la liquidación de Obra², la estructura construida y transferida a los beneficiarios³, tenía otra forma, conforme se muestra a continuación:

Conforme se observa el muro de contención lateral y su compuerta no presentan desplazamiento horizontal respecto de su parte superior
 Fuente: Liquidación de Obra aprobada mediante Resolución de Gerencia Municipal n.º 468-2023-GM/MPA-C de 19 de diciembre de 2023.

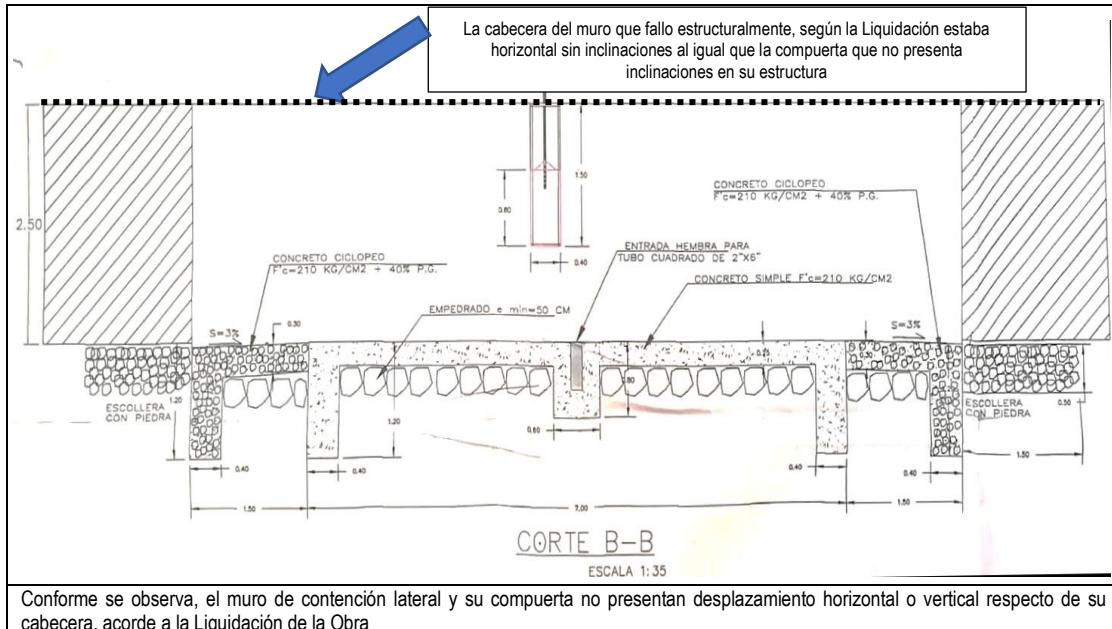
IMAGEN N° 12
MURO LATERAL CONSTRUIDO ACORDE AL PLANO P-2 DE "BOCATOMA, CANAL DE ENTRADA Y LÍNEA DE CONDUCCIÓN" DE LA LIQUIDACIÓN DE OBRA

Conforme se observa, el muro de contención lateral y su compuerta no presentan desplazamiento horizontal o vertical respecto de su cabecera, acorde a la Liquidación de la Obra

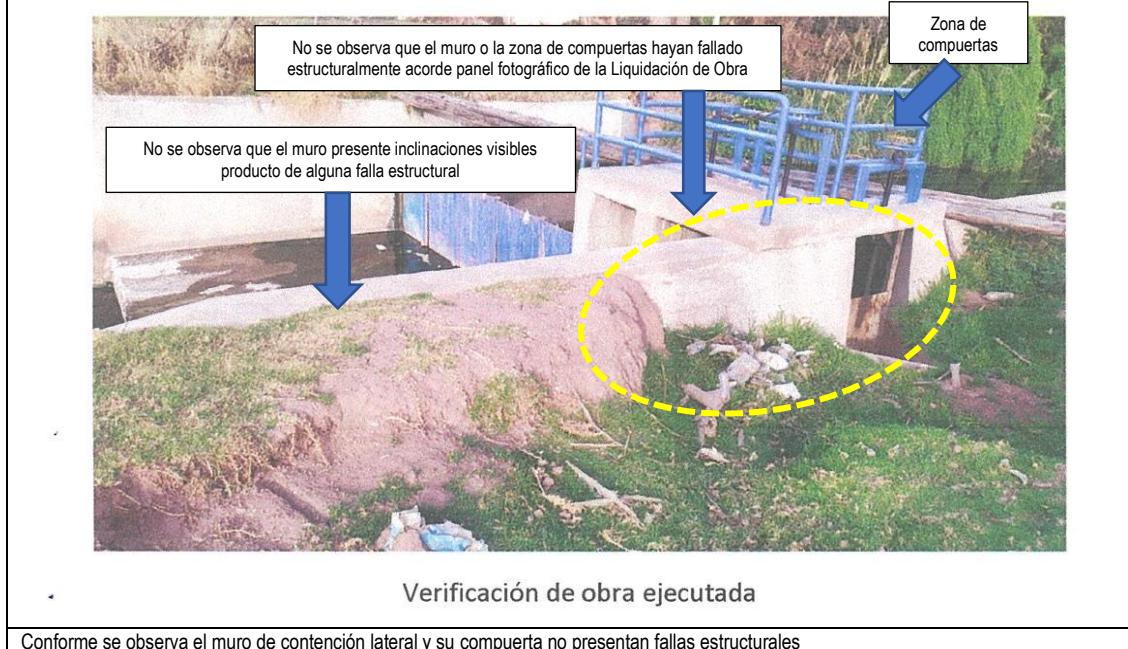
IMAGEN N° 13
FOTOGRAFÍA DEL MURO LATERAL CONSTRUIDO ACORDE AL PANEL FOTOGRÁFICO DE LA LIQUIDACION DE OBRA

Conforme se observa el muro de contención lateral y su compuerta no presentan fallas estructurales

Por ende, la falla estructural ha ocasionado que la estructura construida y que se habría entregado sin fallas estructurales a los beneficiarios conforme a la Liquidación, ahora se encuentra inutilizable durante su período de uso y mantenimiento.

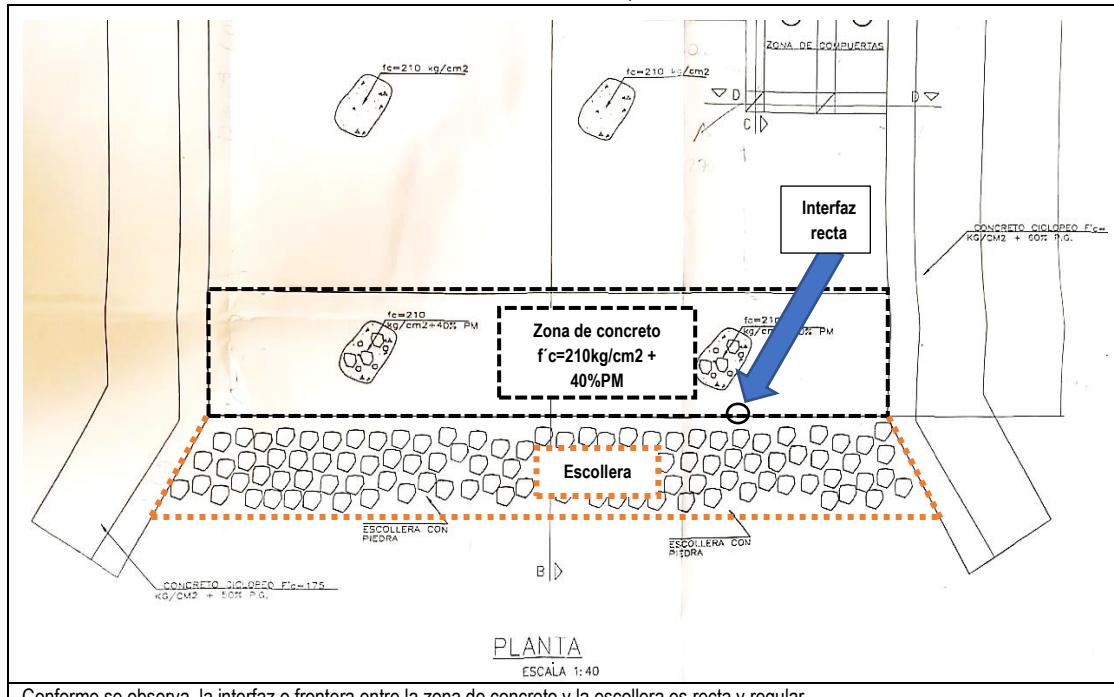
IMAGEN N° 18
INTERFAZ ENTRE LA ZONA DE CONCRETO $f'_c = 210\text{kg/cm}^2 + 40\%$ DE PM Y LA ESCOLLERA
ACORDE AL PLANO P-2 DE LA LIQUIDACIÓN DE OBRA

Respecto de ello, el Plano P-2 de “Bocatoma, Canal de Entrada y Línea de Conducción”, de la Liquidacion de Obra, refiere que la plataforma o losa de fondo de la bocatoma debía tener una interfaz o frontera recta, entre la zona de **concreto $f'_c = 210\text{kg/cm}^2 + 40\%$ de PM** y la **escollera**, sin inclinaciones o depresiones, conforme se muestran a continuación:

Conforme se observa, la interfaz o frontera entre la zona de concreto y la escollera es recta y regular

Por esto, la plataforma de la bocatoma, no se encuentra conforme lo refieren los planos de la Liquidación de la Obra, ya que existe una separación visible de sus partes, presentando la escollera una inclinación o depresión, por ende, es de advertir que dicha separación **podría generar** que el agua ingrese por esta, y remueva o lave los materiales o agregados finos⁴ del suelo de soporte (apoyo) de la escollera y hasta incluso el de la zona de concreto $f'c=210\text{kg/cm}^2 + 40\%\text{PM}$, adyacente a la escollera, por lo que, este hecho podría generar un deterioro estructural de la plataforma.
