**ÓRGANO DE CONTROL INSTITUCIONAL DE LA
MUNICIPALIDAD PROVINCIAL DE HUÁNUCO**

**INFORME DE CONTROL CONCURRENTE
N° 025-2024-OCI/0401-SCC**

**“EJECUCIÓN Y SUPERVISIÓN DE LA OBRA: CREACIÓN DE PISTAS Y
VEREDAS EN LOS SECTORES DE CHUNACAN ALTA Y
HUACCHACANCHA DE LA LOCALIDAD DE ACOMAYO, DEL DISTRITO
DE CHINCHAO – PROVINCIA DE HUÁNUCO, DEPARTAMENTO DE
HUÁNUCO”**

**EJECUCIÓN Y SUPERVISIÓN DE OBRA, CORRESPONDIENTE A LA
VALORIZACIÓN N° 6.**

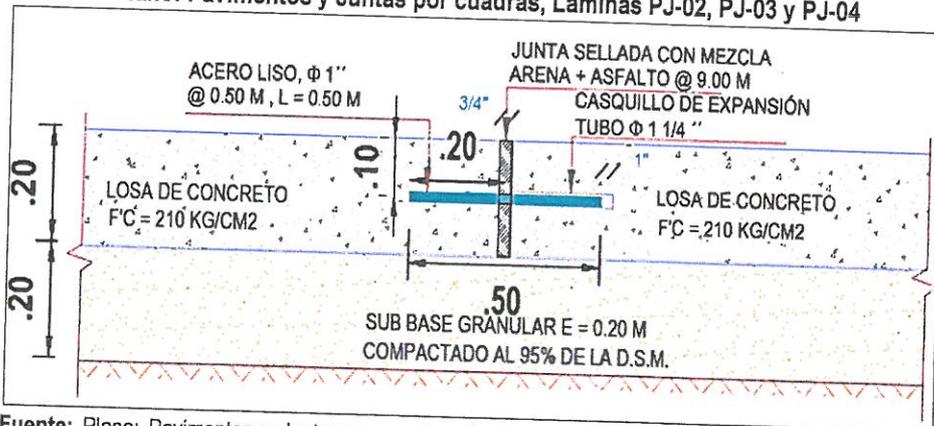
Imagen n.º 11

Plano: Pavimentos y Juntas por cuadradas, Láminas PJ-02, PJ-03 y PJ-04

Sin embargo, de la visita de inspección realizada a la Obra, en el tramo I – Jr. San Pedro, se constató que el trabajo de sellado de juntas longitudinales y transversales con mortero asfáltico (RC-250 y arena) de la progresiva Km 0+000 a la 0+500, se está ejecutando de manera distinta a lo establecido en los planos y especificaciones técnicas del expediente técnico; toda vez que se verificó que el relleno con mortero asfáltico en las juntas tiene una profundidad de 7 cm (debiendo ser de 20 cm o 0.20 m), tal como se aprecia en la vista fotográfica siguiente:

Al respecto, en la norma CE.010 ACERAS Y PAVIMENTOS, en el anexo “D. DISEÑO DE PAVIMENTOS URBANOS DE CONCRETO”, se precisa que las juntas se usan para mantener los esfuerzos dentro de límites seguros y para prevenir la formación de grietas irregulares y se instalan para controlar el agrietamiento por los esfuerzos de contracción por los diferenciales de temperatura. Además, indica que se deben construir cuidadosamente, ya que por una junta deficientemente sellada puede ingresar agua a la base del pavimento, lo que podría afectar la vida útil del proyecto.

Además, se estaría valorizando esta partida deficientemente ejecutada, ya que los metrados para la cantidad de mortero asfáltico de las juntas se obtienen con las medidas indicadas en los planos.

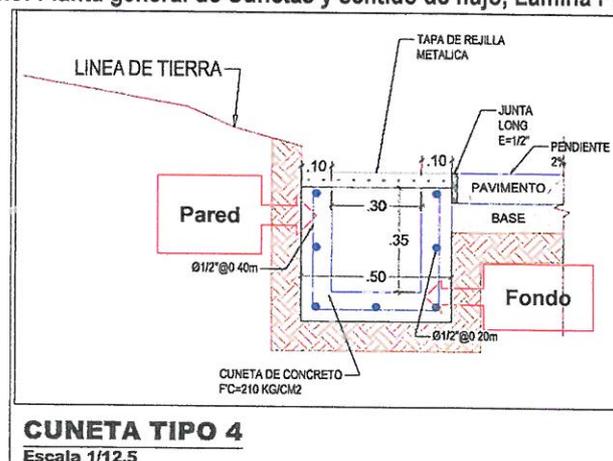
Imagen n.° 14

Plano: Planta general de Cunetas y sentido de flujo, Lámina PC-01

Sin embargo, de la visita de inspección realizada los días 10, 11 y 12 de abril de 2024 a la obra y como se señala en el ACTA DE INSPECCIÓN FÍSICA n.º 17-2024-OBRA de 10 de abril de 2024, la comisión de control identificó que la cuneta tipo 4 se ejecutó deficientemente y de forma distinta a lo diseñado según los planos del expediente técnico.

Por lo evidenciado en la visita de obra, la cuneta rectangular tipo 4 del tramo III se ejecutó de manera deficiente, en la unión entre el sardinel y el fondo de la cuneta generándose una erosión, pese a que en el Plano: Planta General de Cunetas y sentido de flujo Lámina PC-01 del expediente técnico establecía el diseño y detalle de la estructura, lo que podría generar mayor erosión a la cuneta por el constante flujo de agua y posible afectación a la base del pavimento por el ingreso de agua a través de la junta.

En ese sentido, lo advertido generaría deficiencias en la cuneta tipo 4 progresiva km 0+000 al km 0+013 del tramo III, afectando la calidad y la vida útil del proyecto.

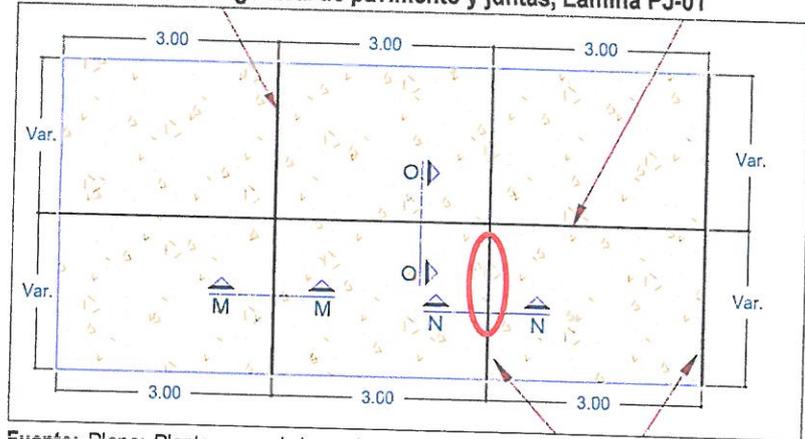
Imagen n.º 16
Plano: Planta general de pavimento y juntas, Lámina PJ-01

Al respecto, los planos precisan que los paños de pavimento rígido deben terminar de forma regular y homogénea sin imperfecciones o quiñaduras en la superficie.

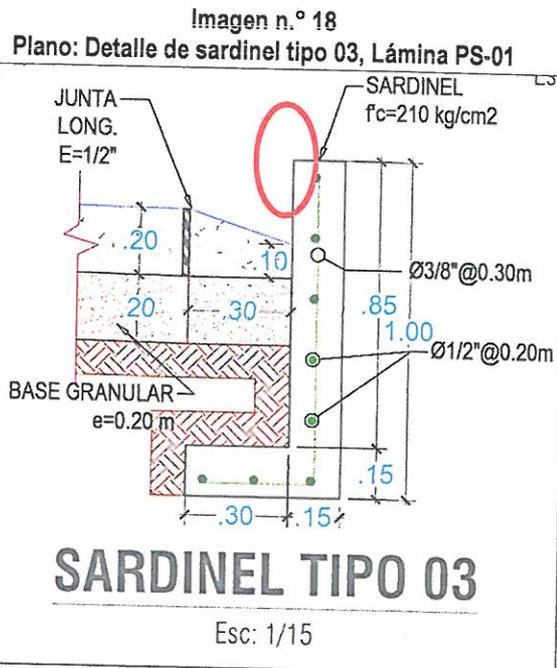
De la revisión del expediente técnico con relación a los planos se identificó el Plano: **Planta general de sardineles y áreas verdes, Lámina PS-01** la cual presenta el detalle del pavimento rígido según la imagen siguiente:

Sin embargo, de la visita de inspección física a la obra se evidenció que, en la progresiva del Km 0+680 del tramo I, se ha constatado que el sardinel se encuentra dañado y que no tiene la sección indicada en el expediente técnico, como se aprecia en las imágenes siguientes:

Lo señalado generaría debilitamiento de estas estructuras, ya que puede continuar el deterioro, lo que podría afectar la vida útil del proyecto
