**INFORME DE ORIENTACIÓN DE OFICIO**  
**N.º 064-2024-OCI/0430-SOO**

**ESTADO SITUACIONAL DE LA RED DE DISTRIBUCIÓN  
ELÉCTRICA EN COAYLLO PUEBLO Y EN LOS ANEXOS:  
UQUIRA, SANTIAGO LA YESERA, HUAÑAÑAVE, SANTA  
ROSA DE CATA, SANTA CRUZ DE UNCHOR Y CALLANGAS,  
ADMINISTRADA POR LA MUNICIPALIDAD DISTRITAL DE  
COAYLLO.**

**PERÍODO DE EVALUACIÓN:  
DEL 8 DE AGOSTO AL 5 DE SETIEMBRE DE 2024**

**SAN VICENTE, 6 DE SETIEMBRE DE 2024**

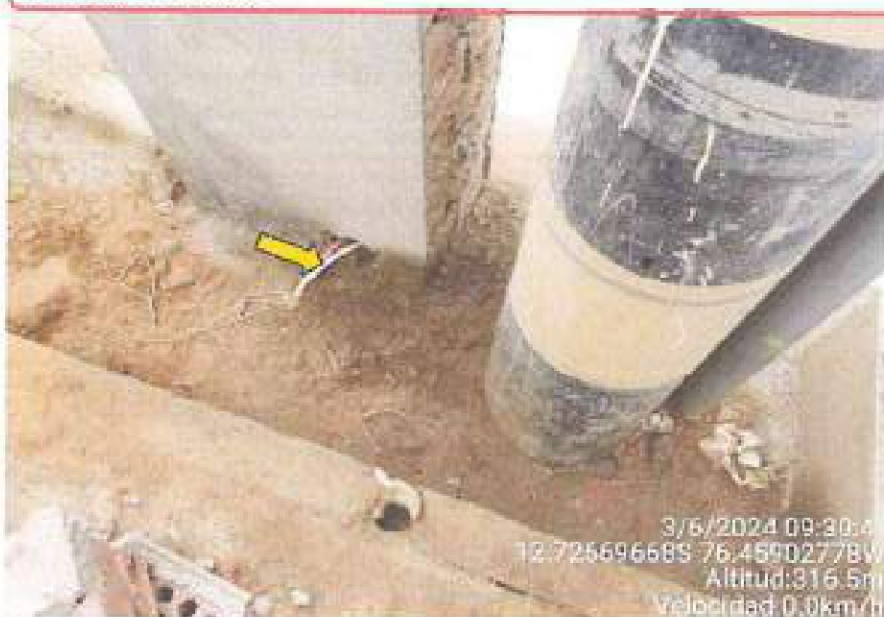
Foto 01. Taflero de distribución de la SED en mal estado, Coaylla, provincia de Cañete, coordenadas: 12.72667548; -76.45903935.

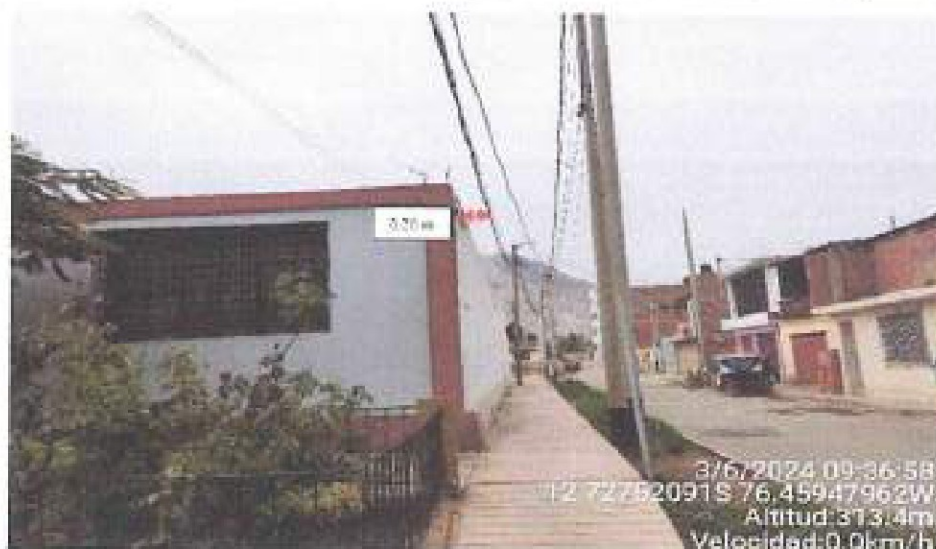
Foto 03. Conductor autoportante a 0.20 m de pared de edificación, de IE Francisco Bolognesi, Cayallo, provincia de Cajete, coordenadas: 12.72752091S - 76.45947962.

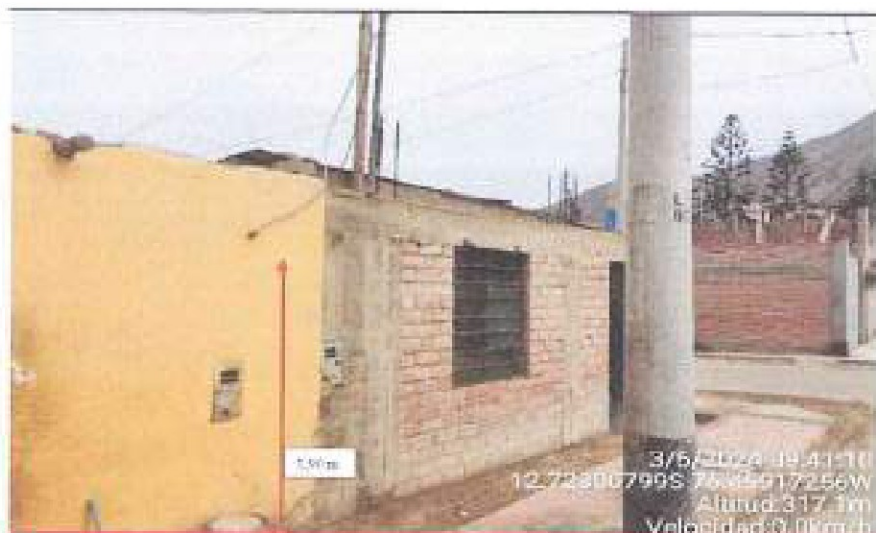
Foto 05. Conductor de acometida a 1.80 m de distancia vertical de la vereda, Coaylla, provincia de Cañete, coordenada: 12.72800799; -76.45917256.

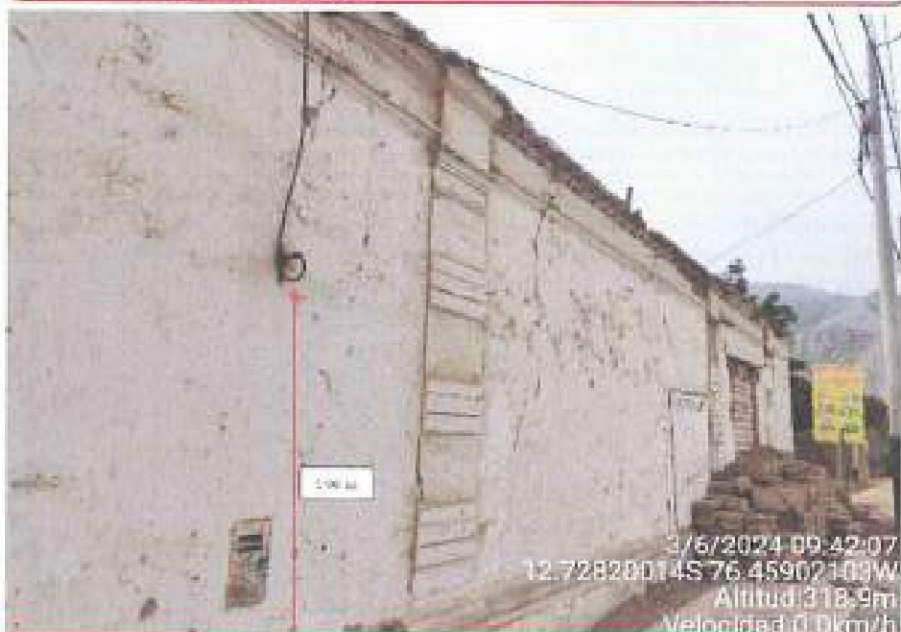
Foto 06. Conductor de acometida a 1.50 m de distancia vertical de la vereda, Coaylla, provincia de Cañete, coordenada: 12.72820014; -76.45902103/página 23 de 78

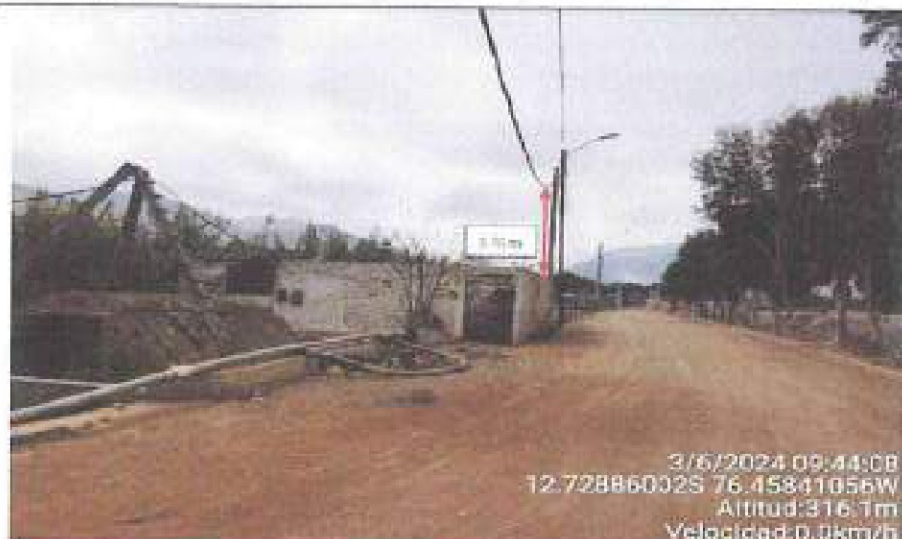
Foto 06. Conductor autoportante sobre edificación a 3,50 m de distancia vertical. Coaylla, provincia de Cañete, coordenada: -12.72886002; -76.45841056.

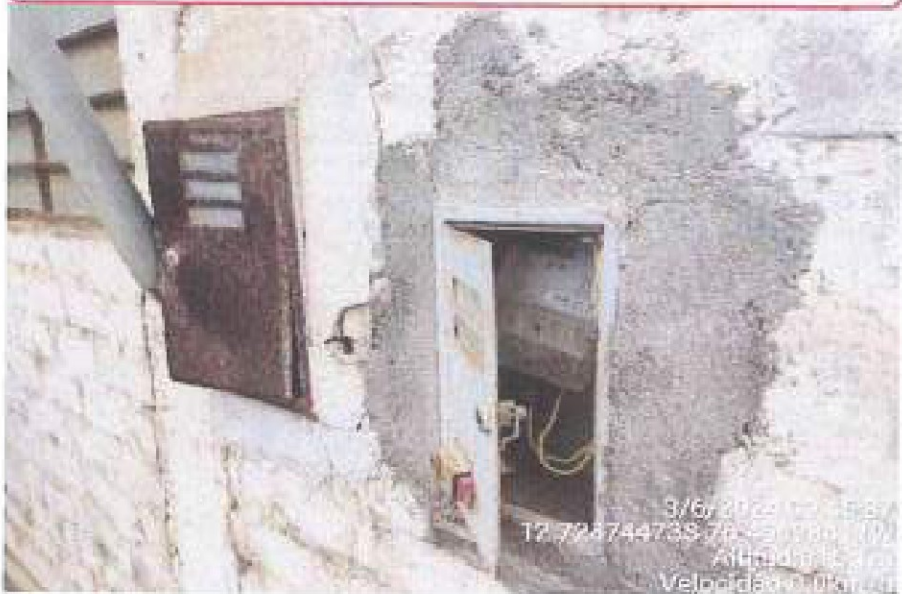
Foto 08. Tapa de caja portamedidor abierta. Coaylla, provincia de Cañete, coordenada: -12.72874473; -76.45829411.

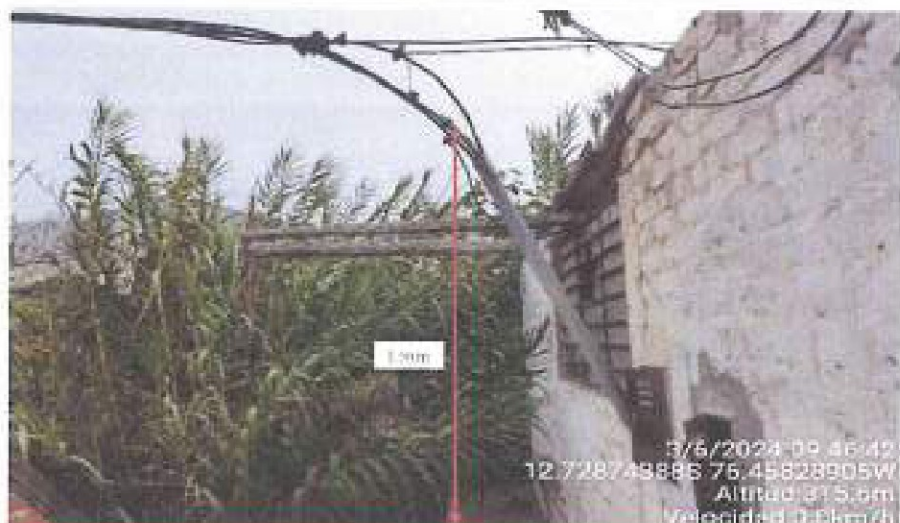
Foto 08. Conductor de arremetida a 1,50 m de distancia vertical del piso, sin fijación, Coaylla, provincia de Cañete, coordenadas: 12.72874888; 76.45828905.

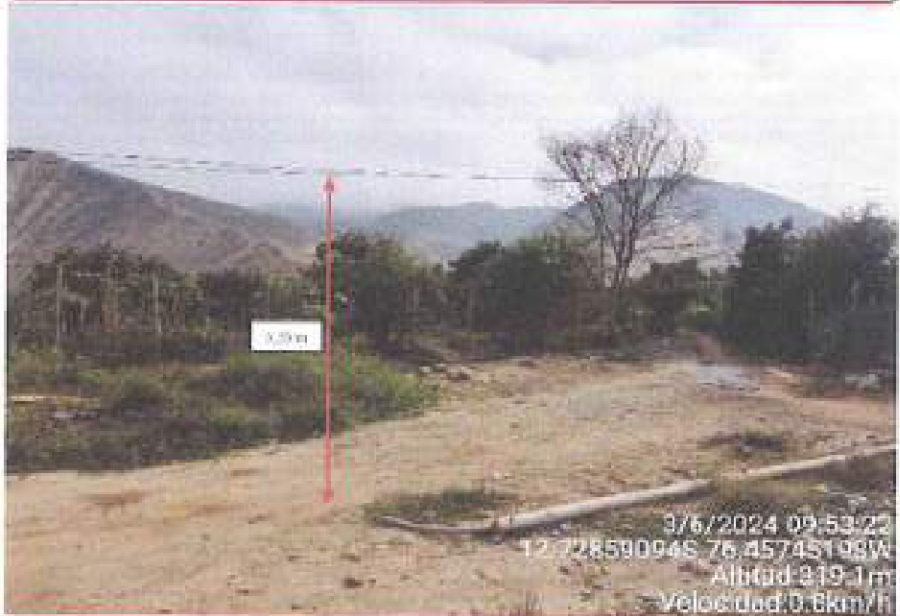
Foto 10. Conductor de BT tipo CPI a 3,20 m del suelo, Coaylla, provincia de Cañete, coordenadas: 12.72859094; 76.45745198.

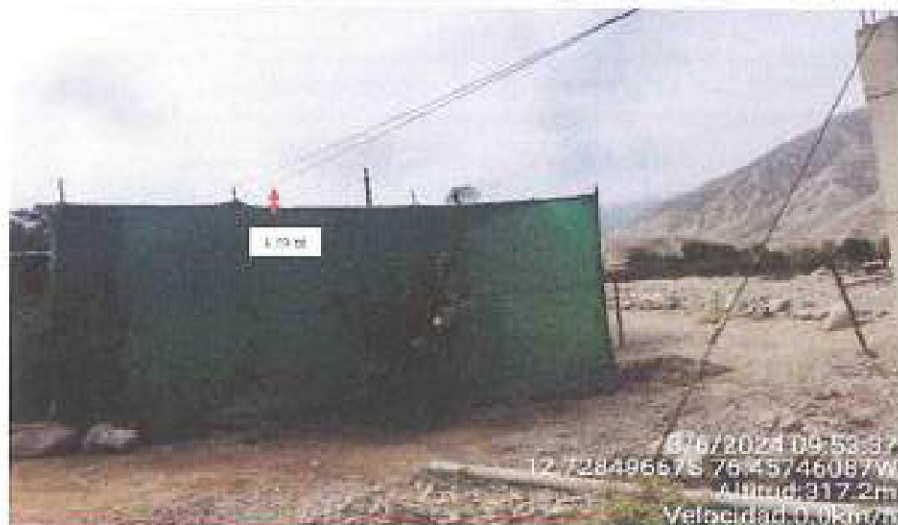
Foto 11. Conductor de BT sobre vivienda 6,20 m de distancia vertical, Coayllo, provincia de Cañete, coordenadas: -12.72849667; -76.45746087.

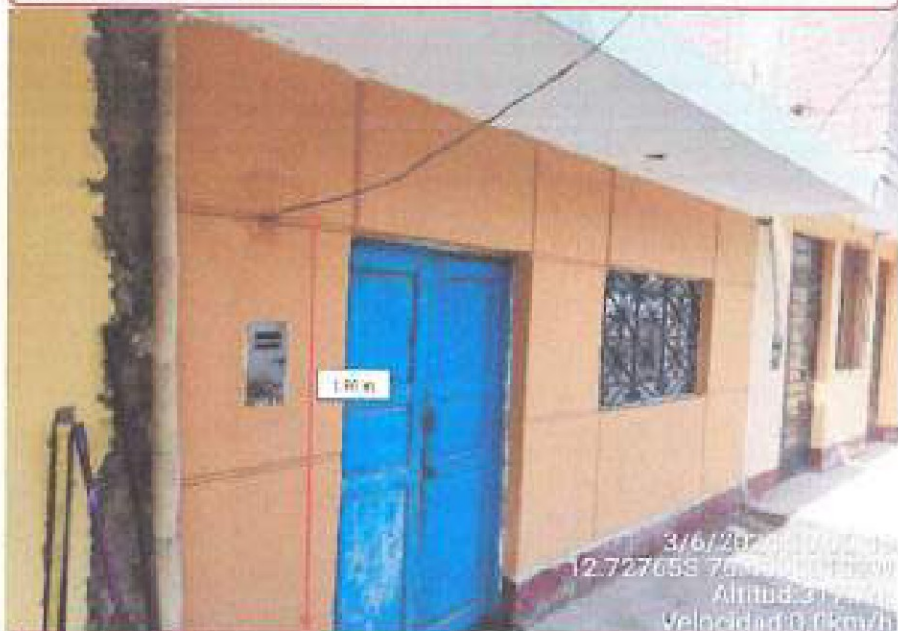
Foto 12. Conductor de acometida a 1,60 m de altura del Portal de la vivienda, Coayllo, provincia de Cañete, coordenadas: -12.727655; -76.45746087.

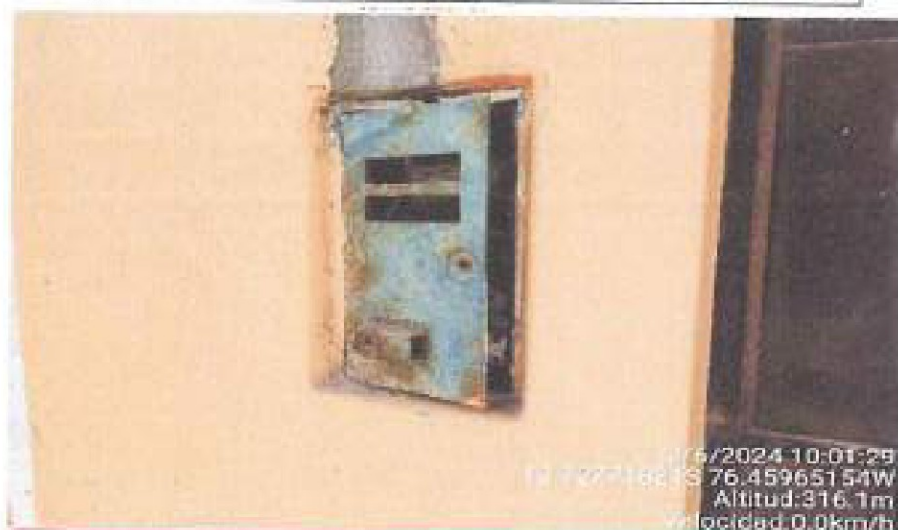
Foto 13. Caja postmedidor abierta, Coaylla, provincia de Cañete, coordenadas: 12.72771821S - 76.45965154W.

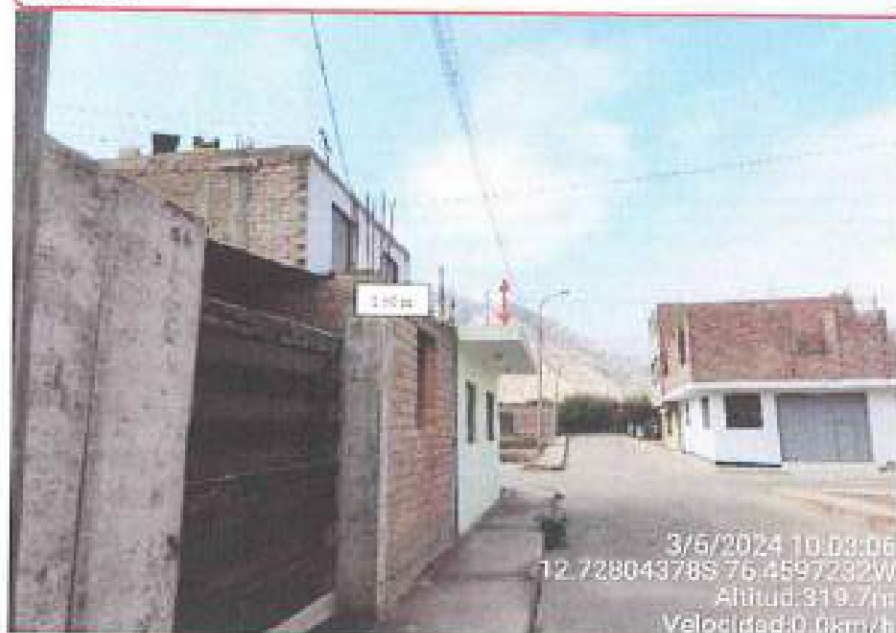
Foto 14. Conductor de HT tipo CPI sobre cable a 55m de distancia vertical, Coaylla, provincia de Cañete, coordenadas: 12.72804378S - 76.4597232W.

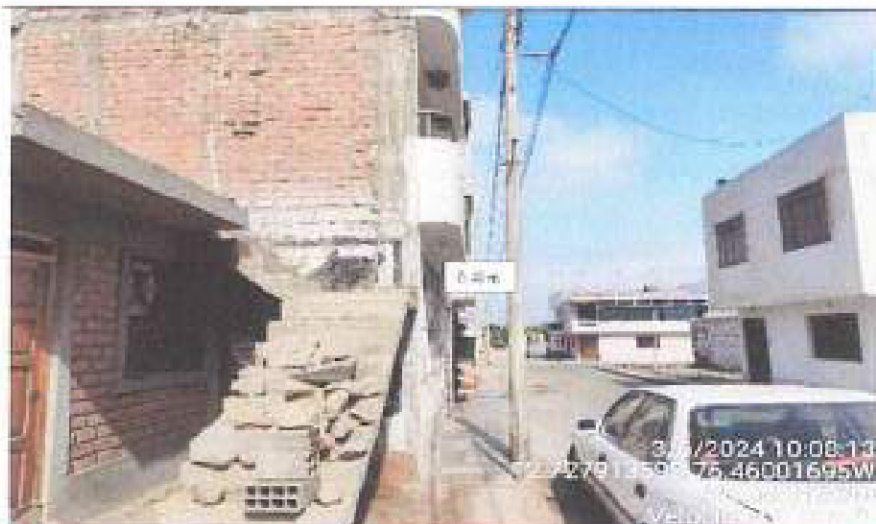
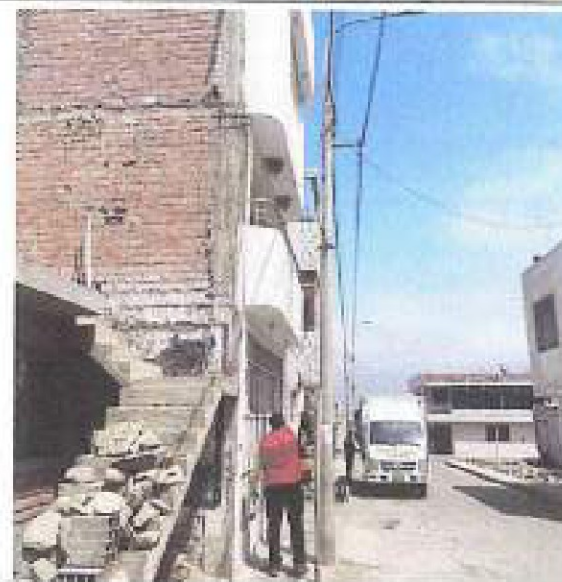
Foto n.º15

Foto 15. Conductor de BT autoportante a 0,40 m de pared de edificación, Coaylla, provincia de Cañete, coordenadas: 12.3781389; -76.4601995.

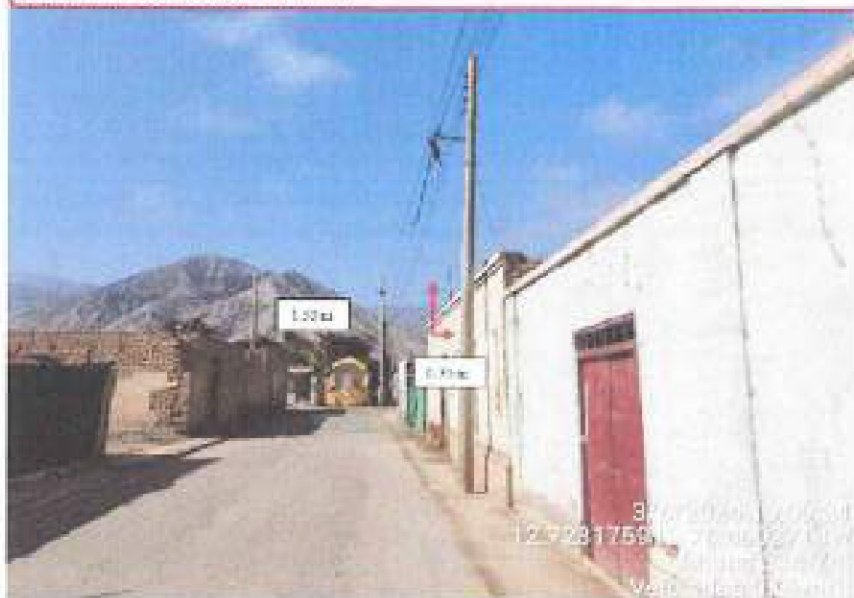
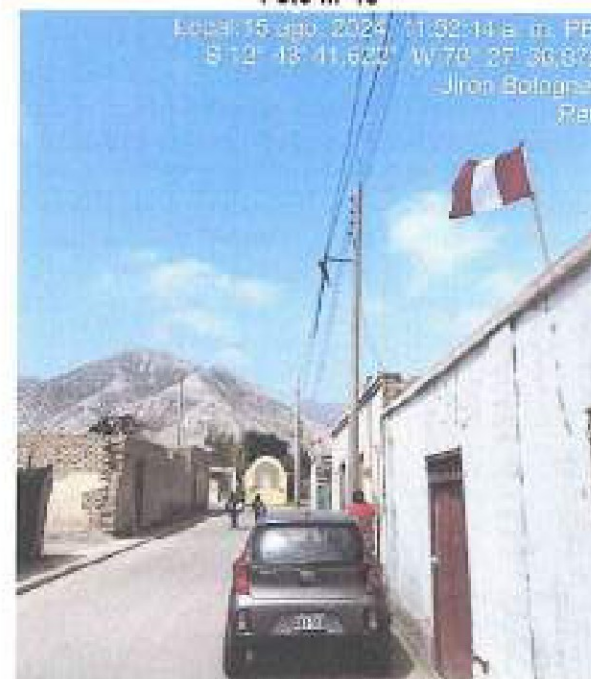
Foto n.º16

Foto 16. Conductor de BT tipo CPI a 4,35 m de altura horizontal y 1,50 m de distancia vertical, Coaylla, provincia de Cañete, coordenadas: 12.3781389; -76.4602140.

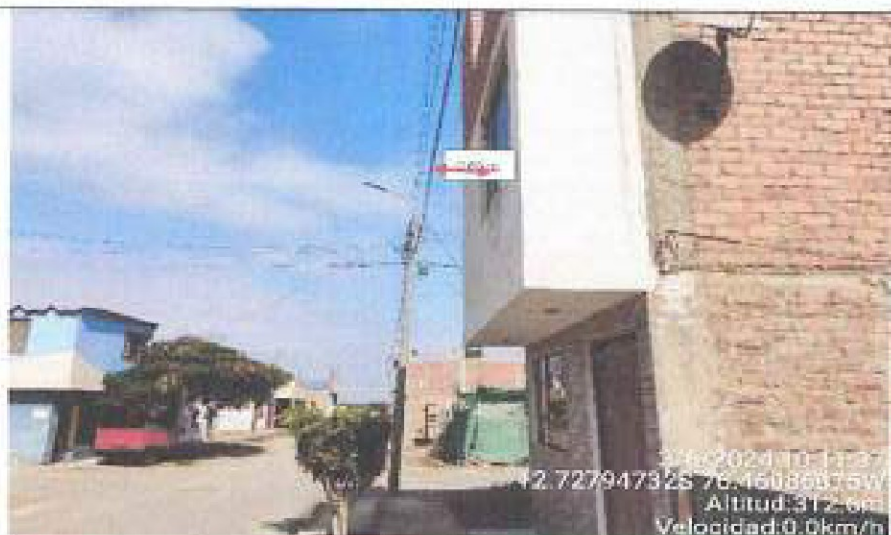
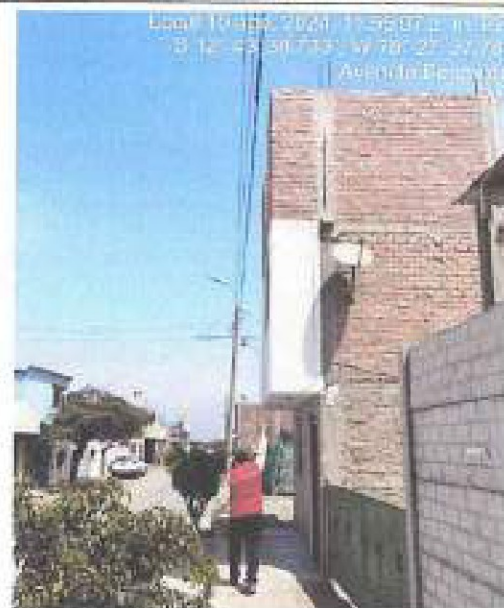
Foto n.º17

Foto 17. Conductor de BT acompañante a 0.60 m de ventana de edificación, Coaylla, provincia de Canete, coordenadas: -12.72794732; -76.46086875.

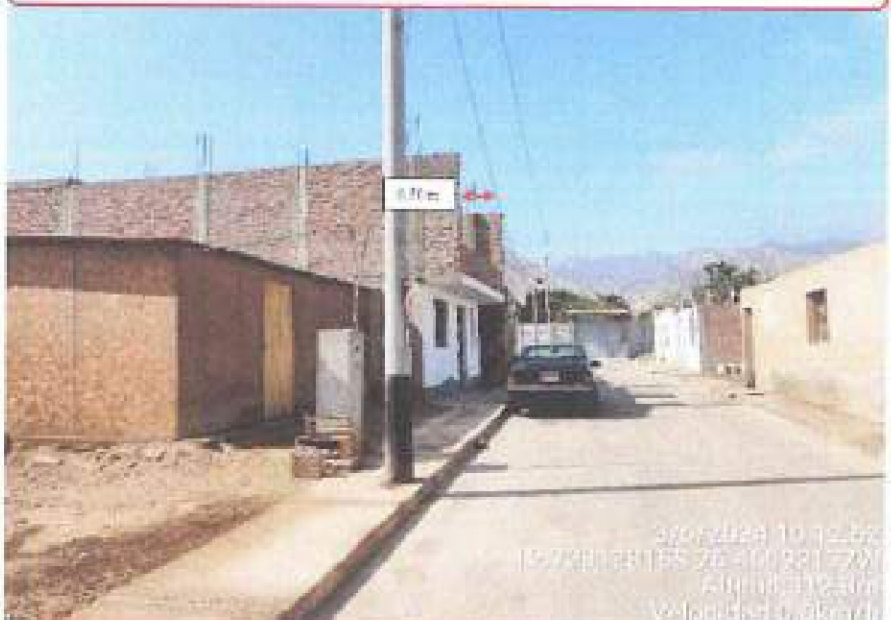
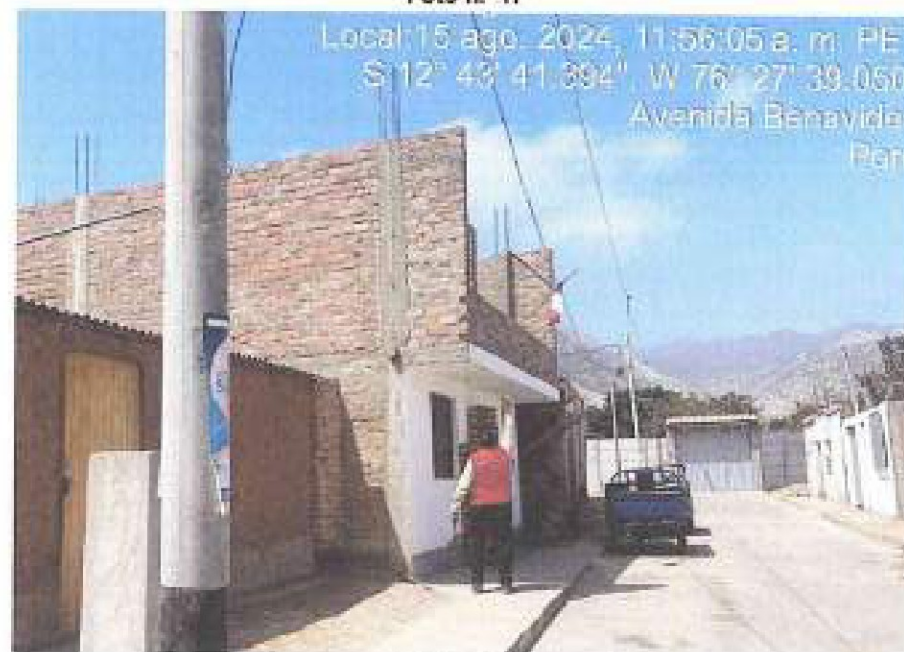
Foto n.º18

Foto 18. Conductor de BT tipo CPT a 0.70 m de ventana horizontal de edificación, Coaylla, provincia de Canete, coordenadas: -12.72812815; -76.46092177.

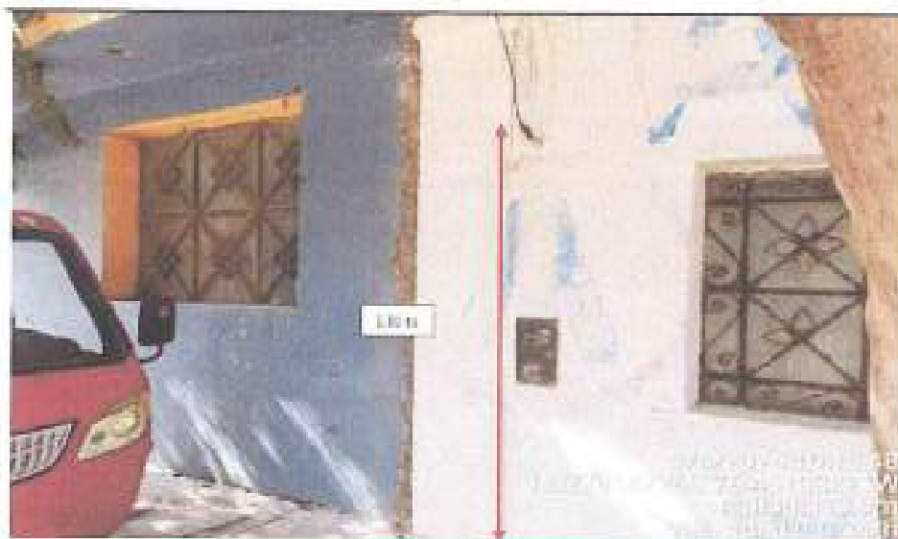
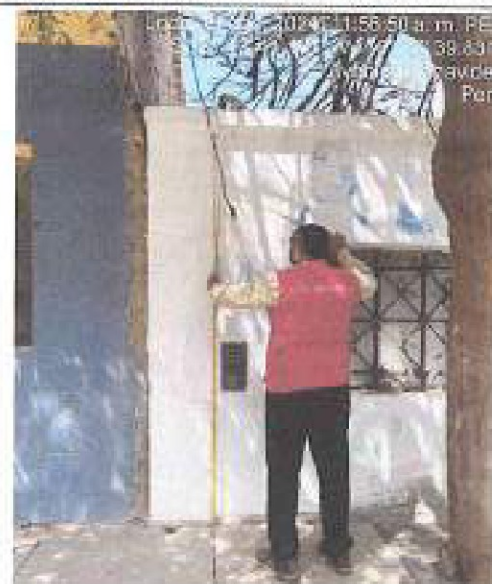
Foto n.º19

Foto 19. Conductor de acometida a 1.80 m de distancia vertical de la vereda, Coaylla, provincia de Cañete, coordenada: -12.72814756; -76.46103271

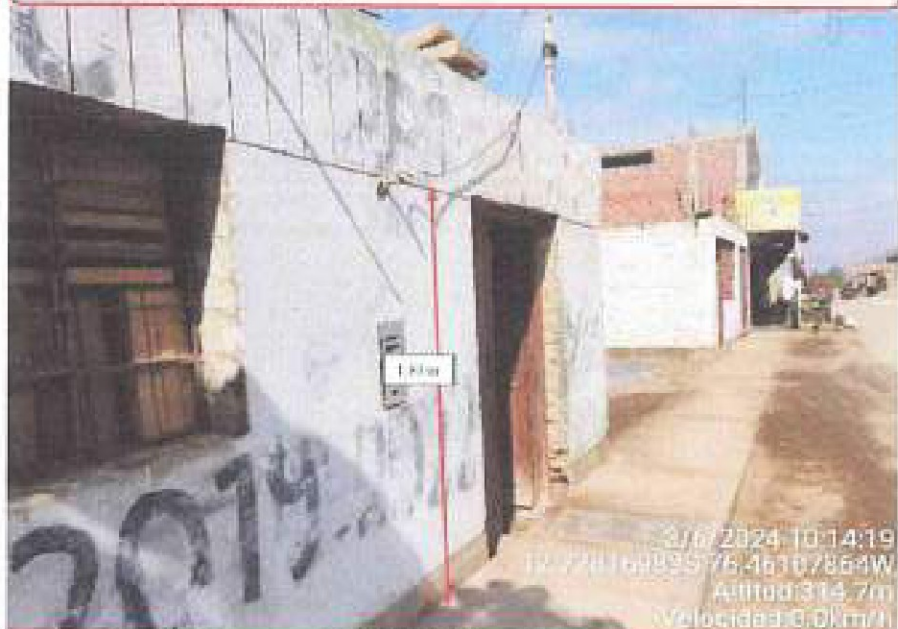
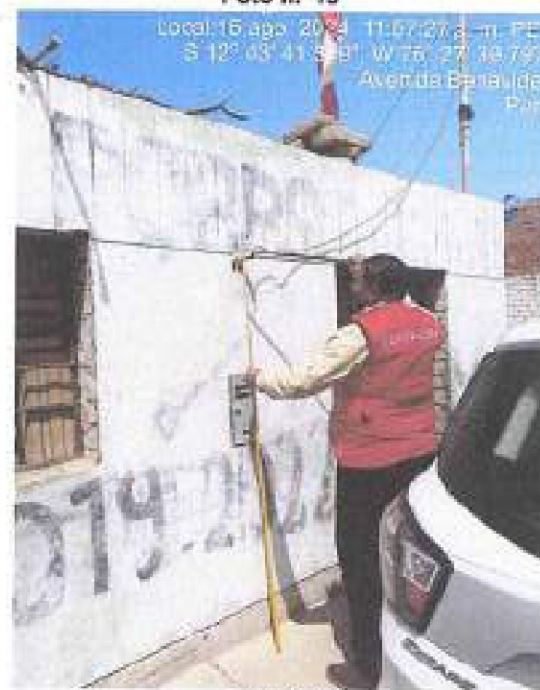
Foto n.º20

Foto 20. Conductor de acometida a 1.80 m de distancia vertical de la vereda, Coaylla, provincia de Cañete, coordenada: -12.72816995; -76.46107864

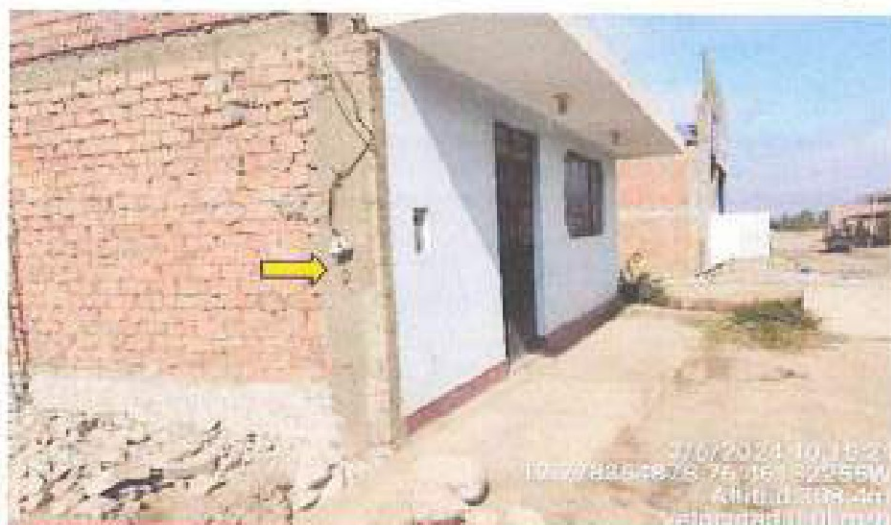
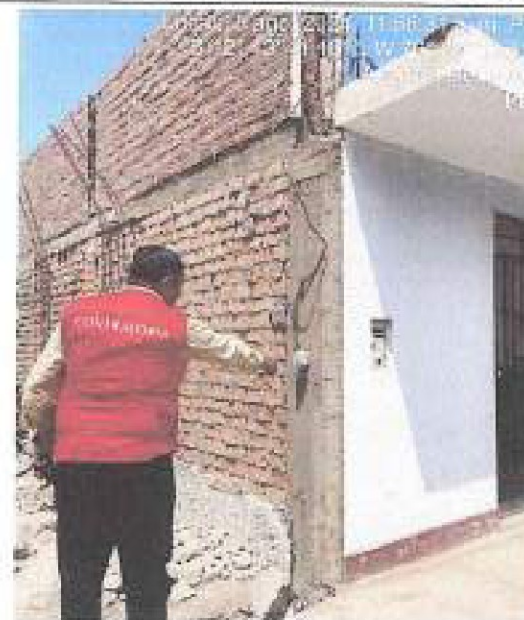
Foto n.º21

Foto 21. Interruptor termomagnético expuesto a 1.00 m de distancia vertical de la vereda, Coaylla, provincia de Canete, coordenada: 12.72865487; -76.46132255.

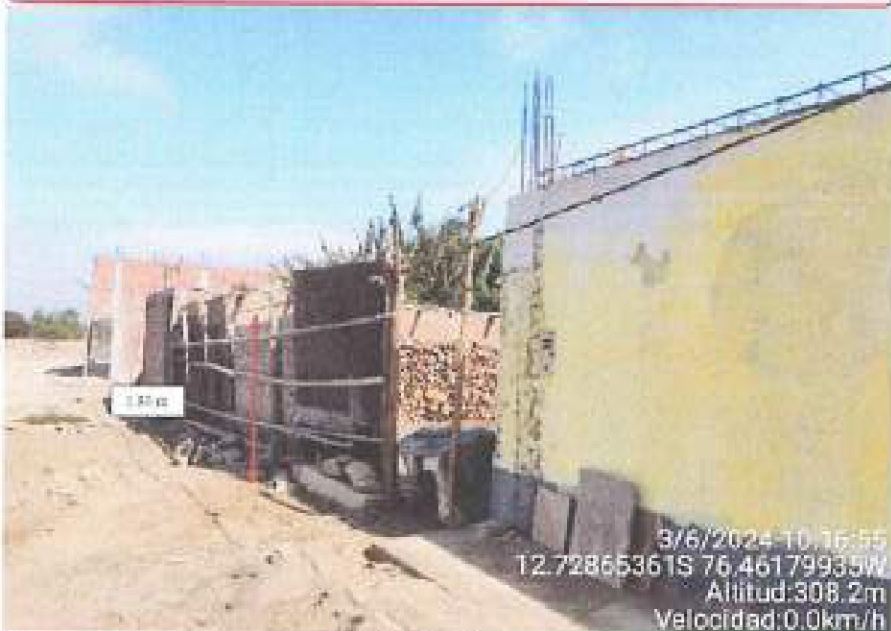
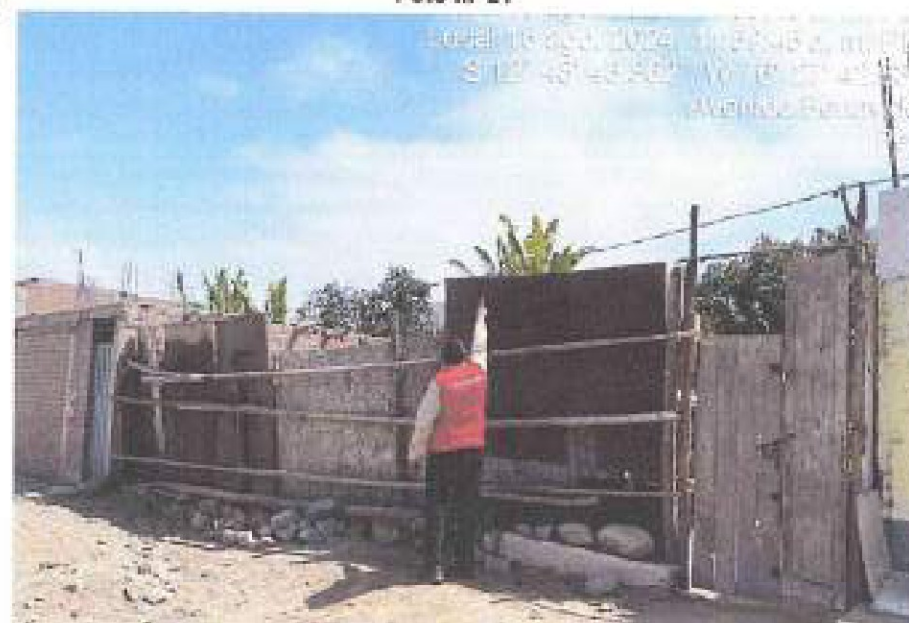
Foto n.º22

Foto 22. Conductor de BT autoportante a 1.00 m de distancia vertical del suelo, Coaylla, provincia de Canete, coordenada: 12.72865361; -76.46179935.

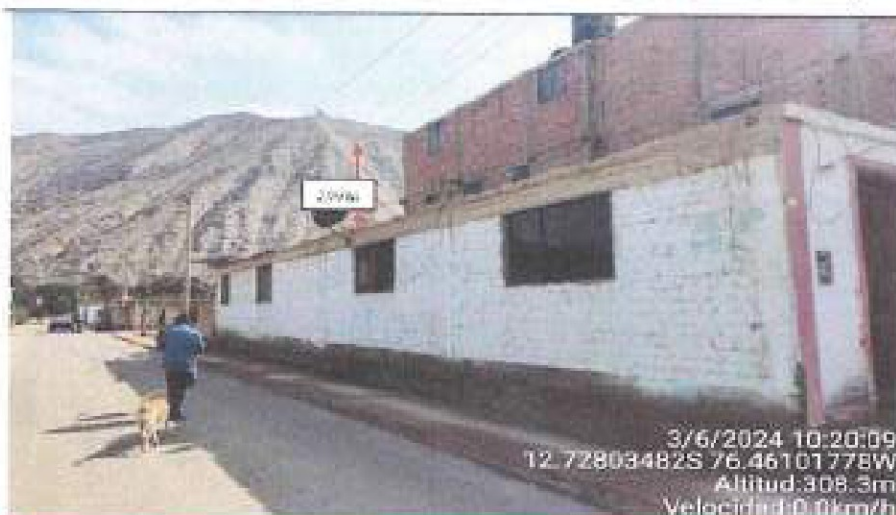
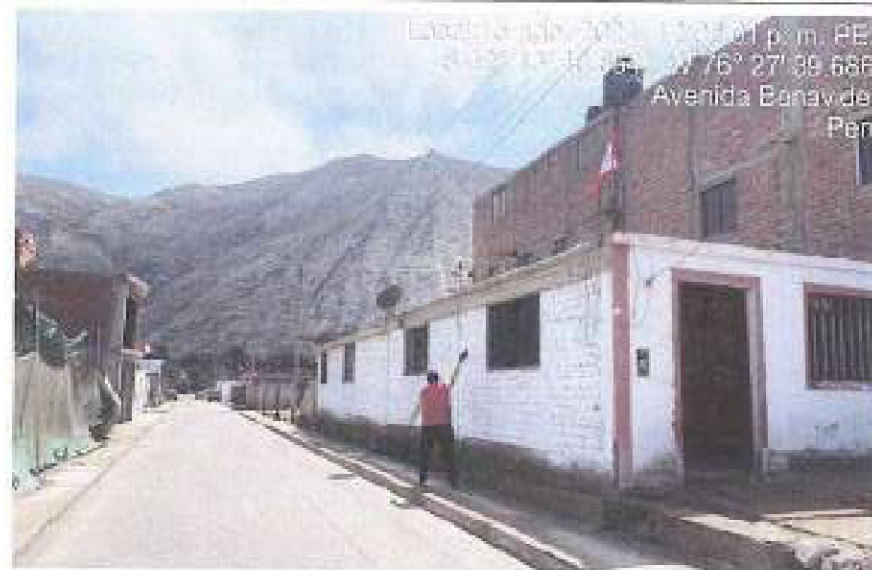
Foto n.º23

Foto 20. Conductor de BT tipo CPI sobre edificación a 200 m de distancia vertical, Coaylla, provincia de Cañete, coordenada: 12.72803482; -76.46101778

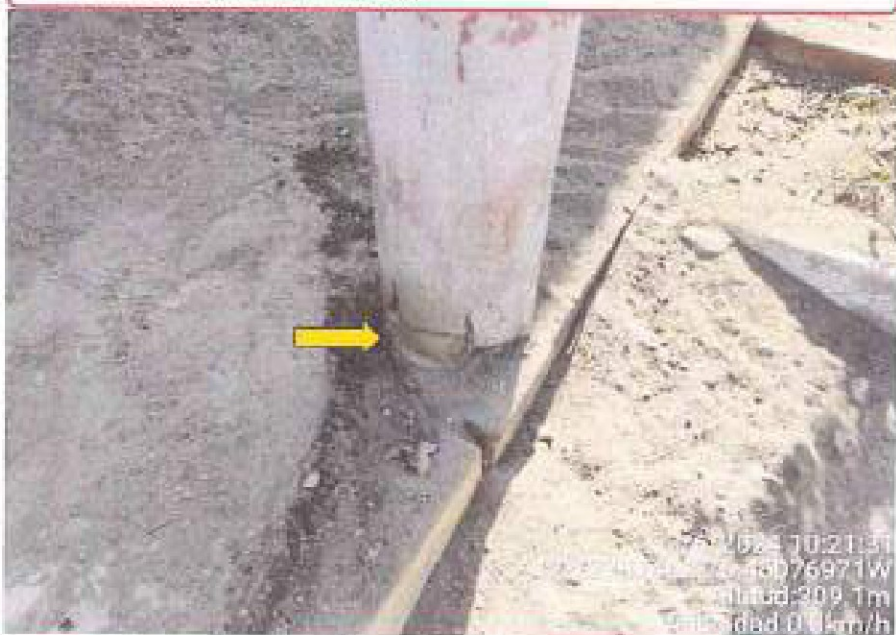
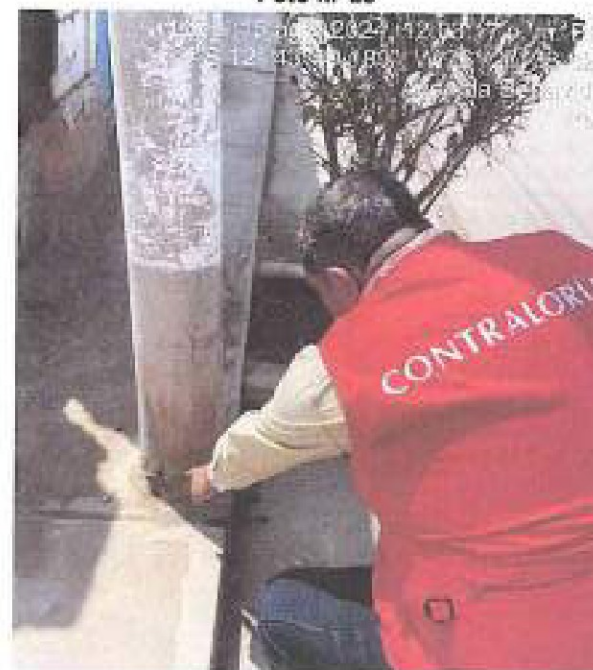
Foto n.º24

Foto 21. Base de poste de BT en mal estado, Coaylla, provincia de Cañete, coordenada: 12.72803482; -76.46101778

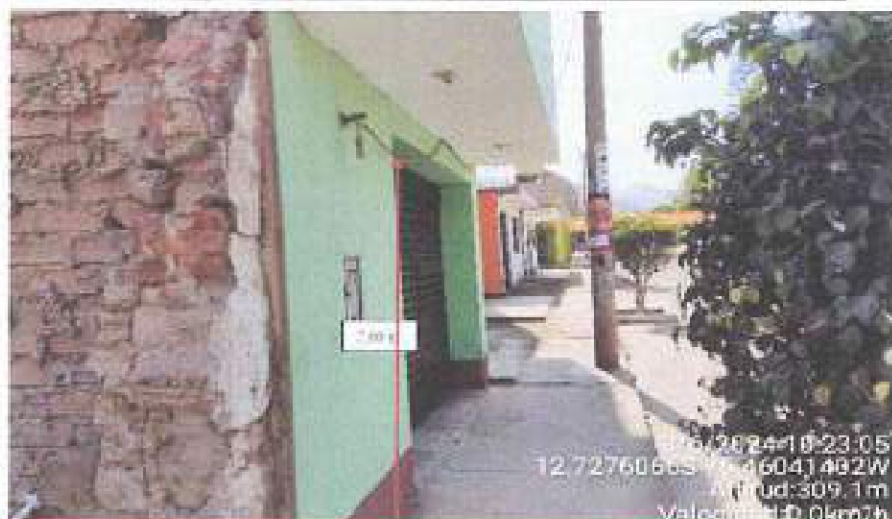
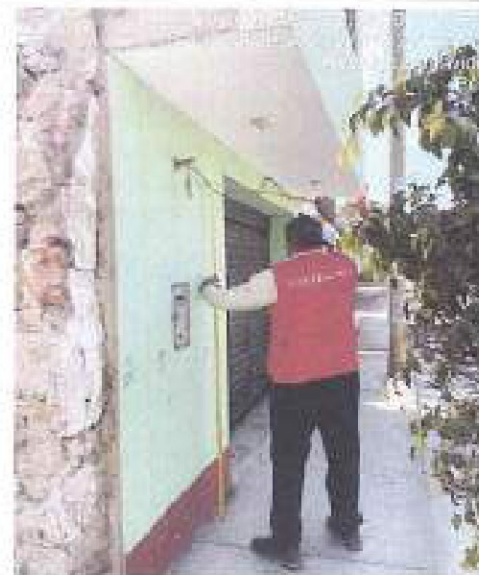
Foto n.º25

Foto 25, Conductor de acometida a 2.00 m de distancia vertical de la vereda, Coaylla, provincia de Caete, coordenada: -12.7276066; -76.46041402

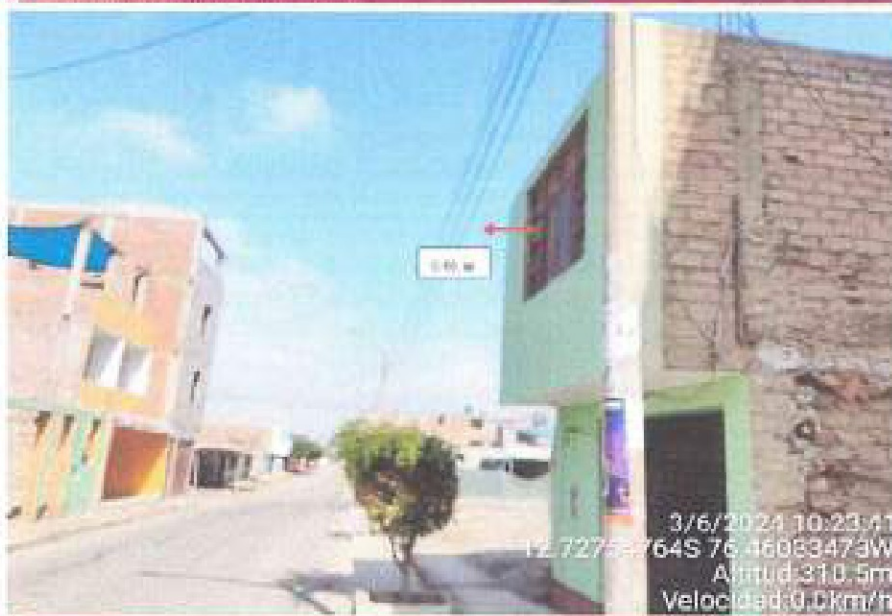
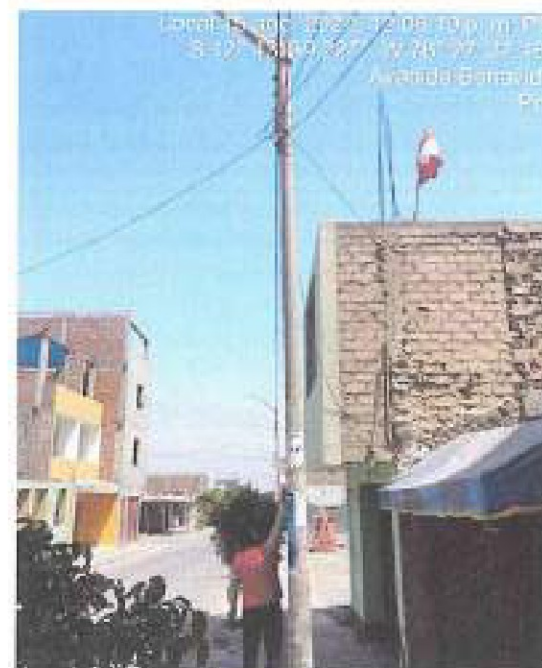
Foto n.º26

Foto 26, Conductor de BT tipo CPI a 0.60 m de distancia de ventana de edificación, Coaylla, provincia de Caete, coordenada: -12.72754764; -76.46083473 de 78

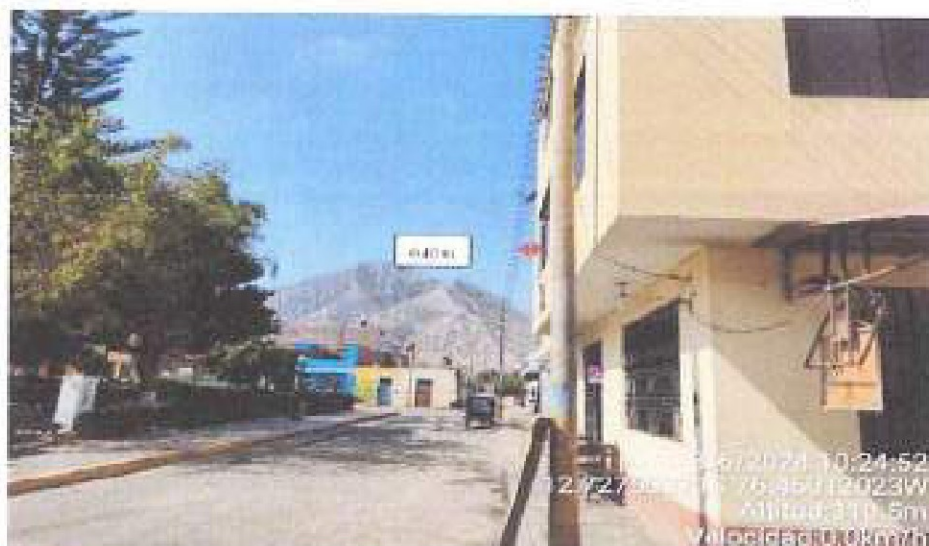
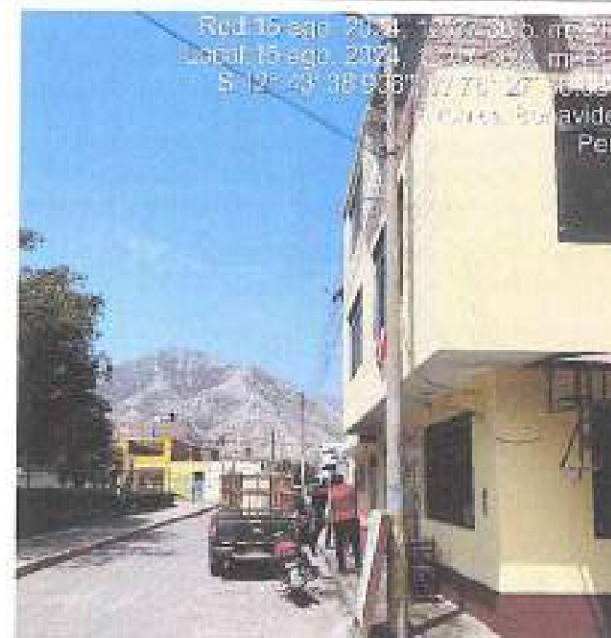
Foto n.º27

Foto 27. Conductor de BT tipo CPI a 0.40 m de ventana de una edificación, Coaylla, provincia de Cañete, coordenada: -12.72741058; -76.46012013.

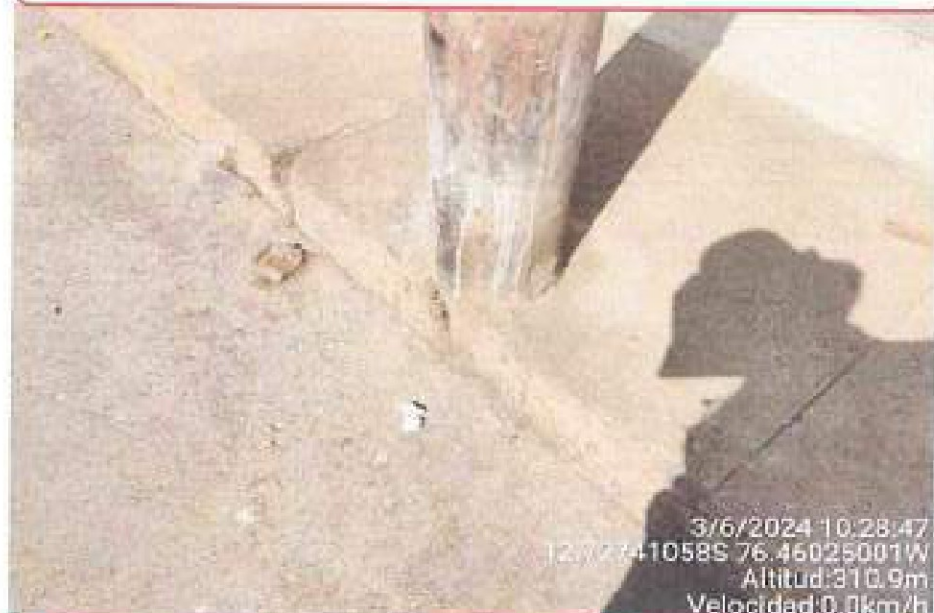
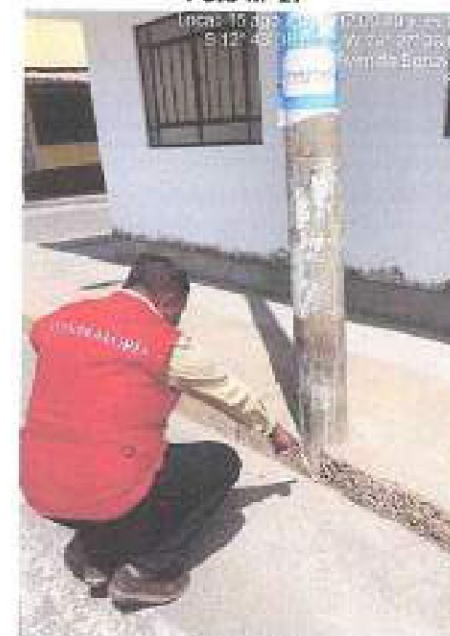
Foto n.º28

Foto 28. Base de poste de BT en una edificación, Coaylla, provincia de Cañete, coordenada: -12.72741058; -76.46025001.

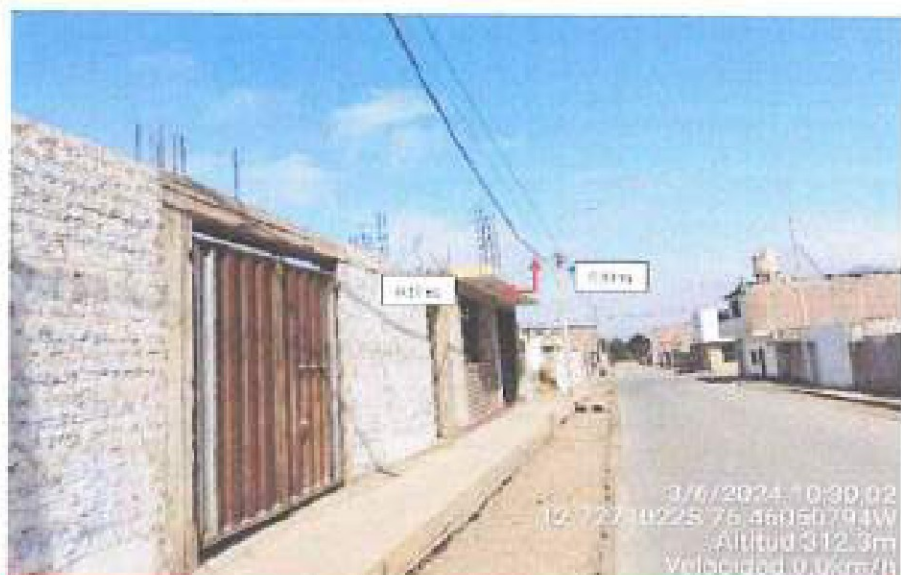
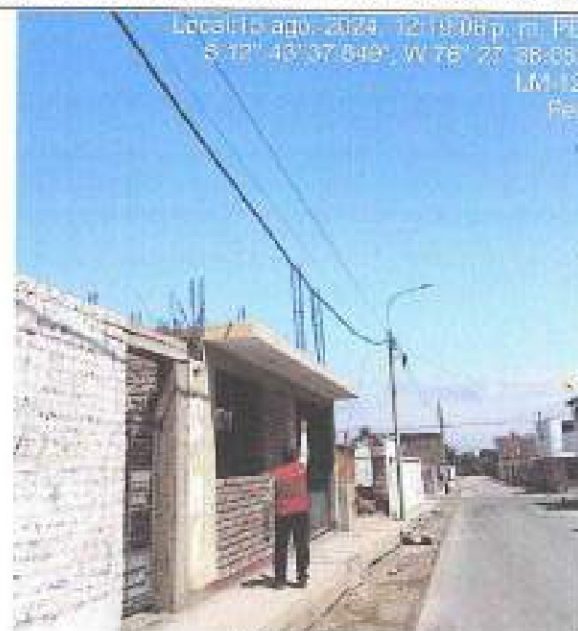
Foto n.º29

Foto 29. Conductor de BT anteparamento a 0.10 m de distancia horizontal y 0.50 m de distancia vertical de alero de edificación, Coayllo, provincia de Cusco, coordenadas: -12.72719220; -76.46050794.

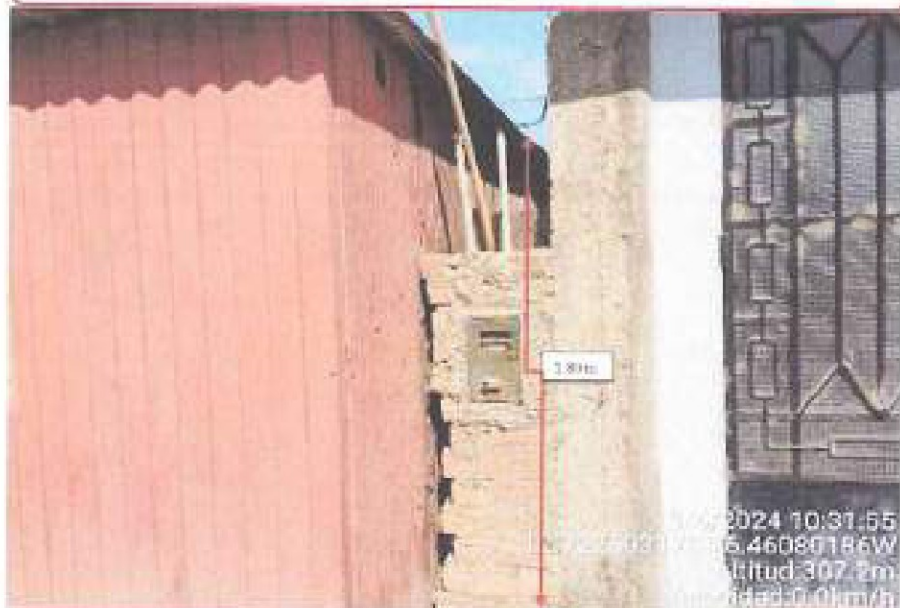
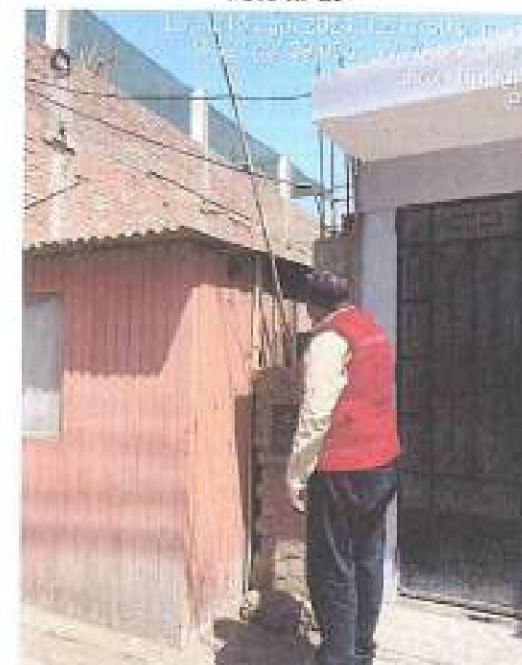
Foto n.º30

Foto 30. Conductor de acometida a 1.80 m de distancia horizontal y 0.50 m de distancia vertical de la vereda, Coayllo, provincia de Cusco, coordenadas: -12.72750317; -76.46080186.

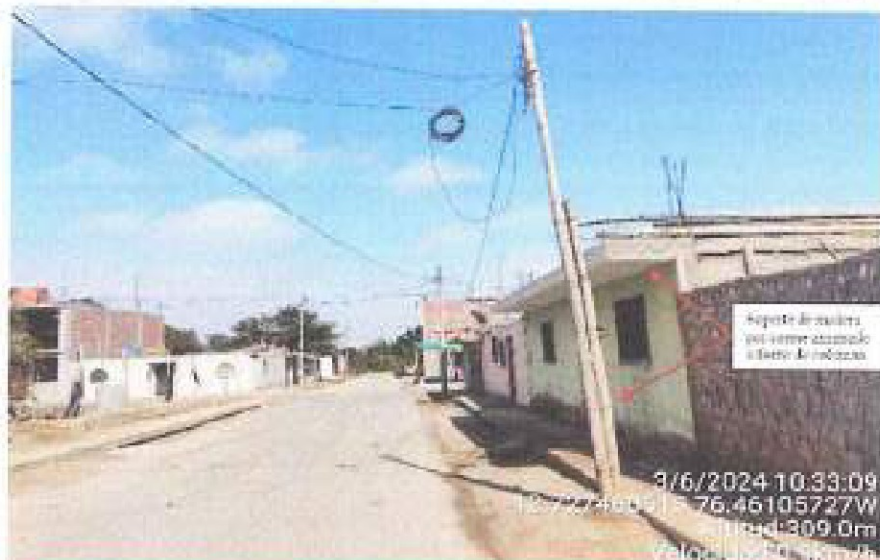
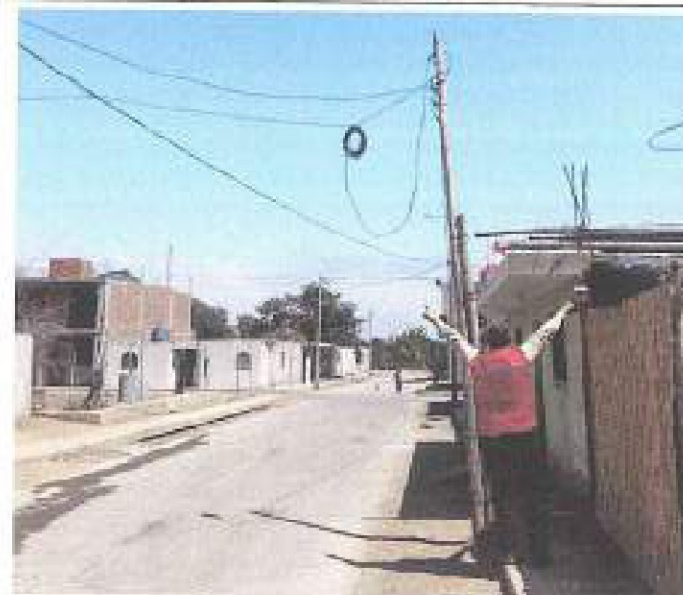
Foto n.º31

Foto 31. Proteja palo por cable, amarrado a torre de columna de edificación, Coaylla, provincia de Cañete, coordenadas: -12.7174609S - 76.4610572W.
