**INFORME DE ORIENTACIÓN DE OFICIO**  
**N.º 064-2024-OCI/0430-SOO**

**ESTADO SITUACIONAL DE LA RED DE DISTRIBUCIÓN  
ELÉCTRICA EN COAYLLO PUEBLO Y EN LOS ANEXOS:  
UQUIRA, SANTIAGO LA YESERA, HUAÑAÑAVE, SANTA  
ROSA DE CATA, SANTA CRUZ DE UNCHOR Y CALLANGAS,  
ADMINISTRADA POR LA MUNICIPALIDAD DISTRITAL DE  
COAYLLO.**

**PERÍODO DE EVALUACIÓN:  
DEL 8 DE AGOSTO AL 5 DE SETIEMBRE DE 2024**

**SAN VICENTE, 6 DE SETIEMBRE DE 2024**

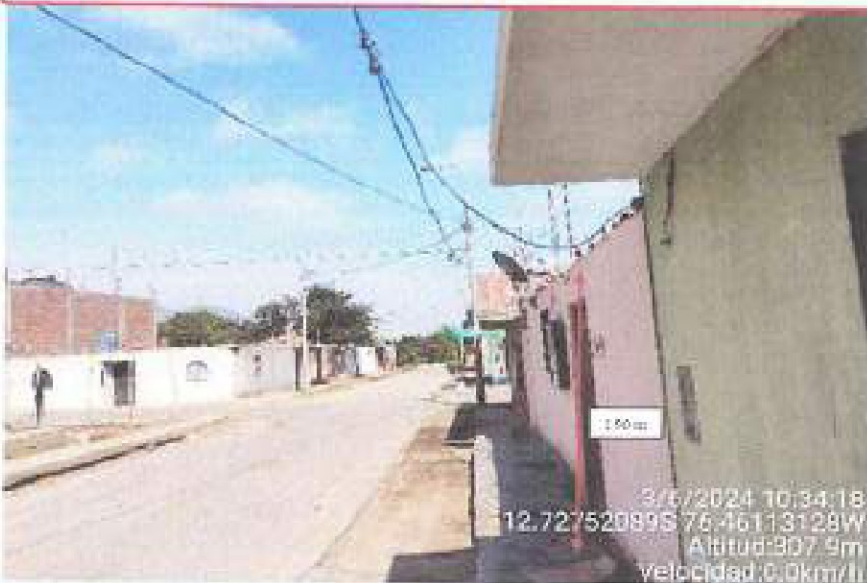
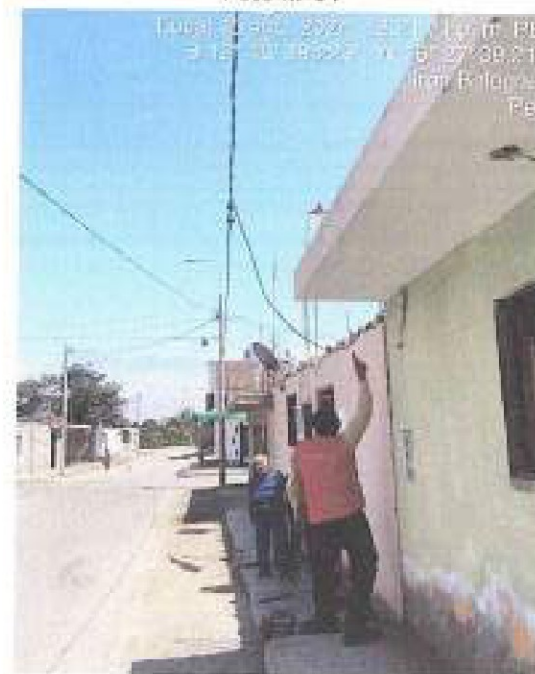
Foto n.º32

Foto 32. Conductor de acometida a 1.90 m de distancia vertical de la vereda, Coaylla, provincia de Cañete, coordenadas: -12.72752089S - 76.46113128W.

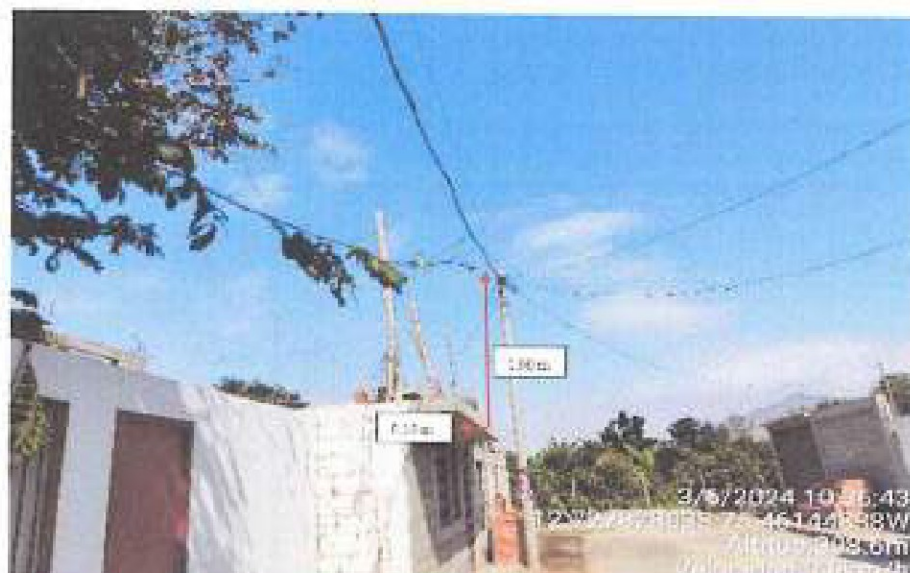
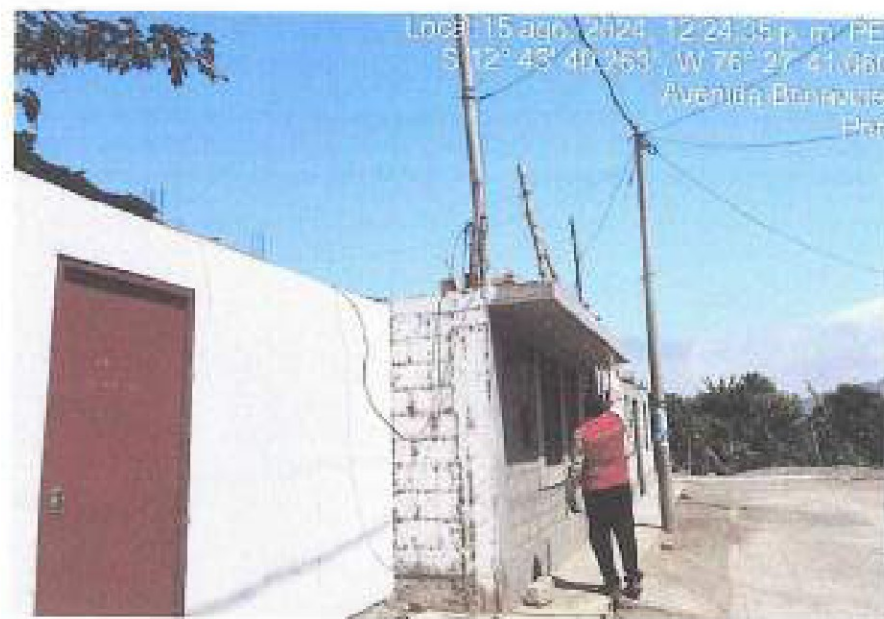
Foto n.º33

Foto 33. Conductor de BT autoportante a 0.10 m de distancia horizontal y 1.00 m de distancia vertical a tierra de edificación, Cayullo, provincia de Cañete, coordenadas: -12.7278203; -76.4614888

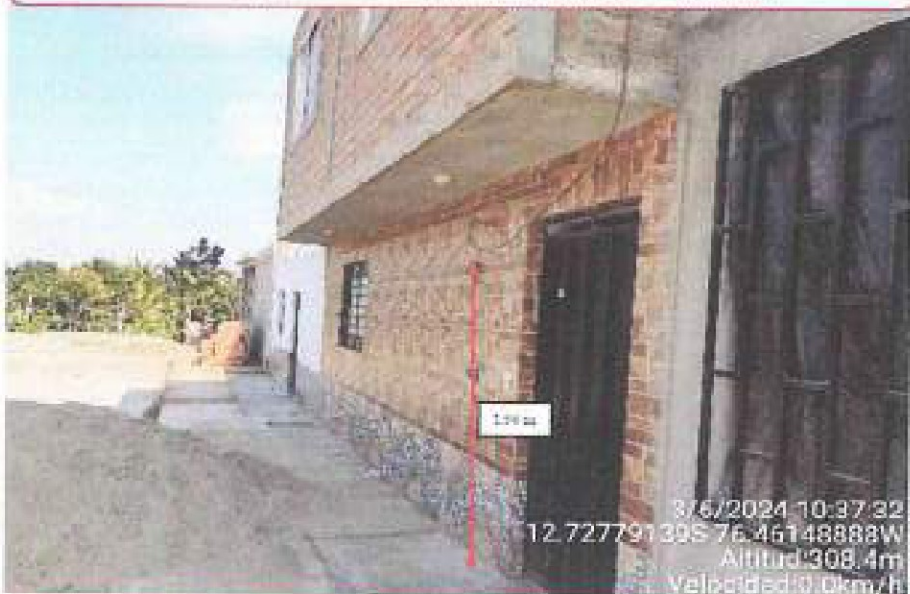
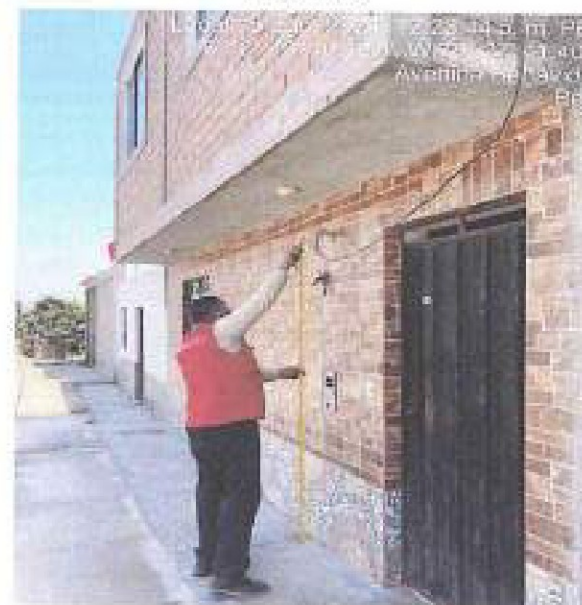
Foto n.º34

Foto 34. Conductor de acometida a 1.00 m de distancia vertical de la vereda, Cayullo, provincia de Cañete, coordenadas: -12.72779139; -76.46148888

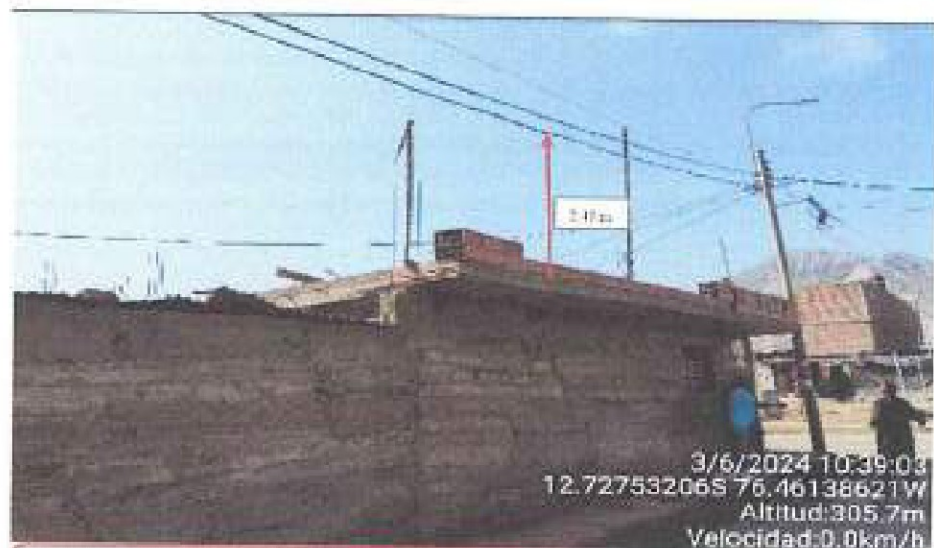
Foto 35. Conductor de BT anteparamento sobre alero de edificación a 2,40 m de distancia vertical, Cayllu, provincia de Cañete, coordenada: 12.72753206; -76.46138621.

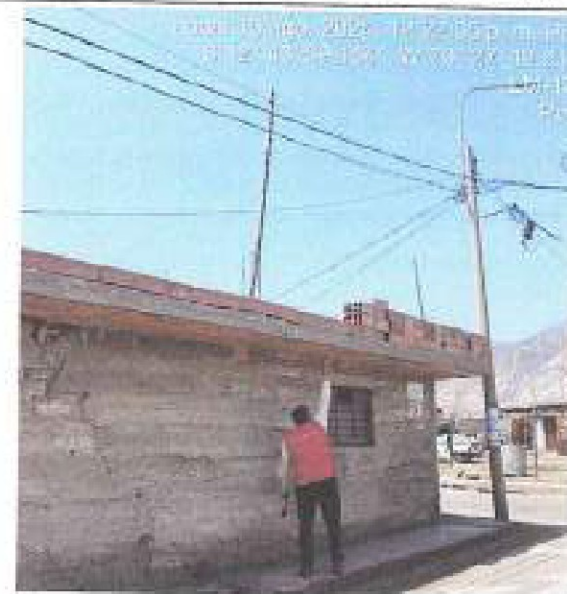
Foto 36. Conductor de acometida a 1,50 m de altura vertical del suelo, Cayllu, provincia de Cañete, coordenada: 12.7272384; -76.46163618.

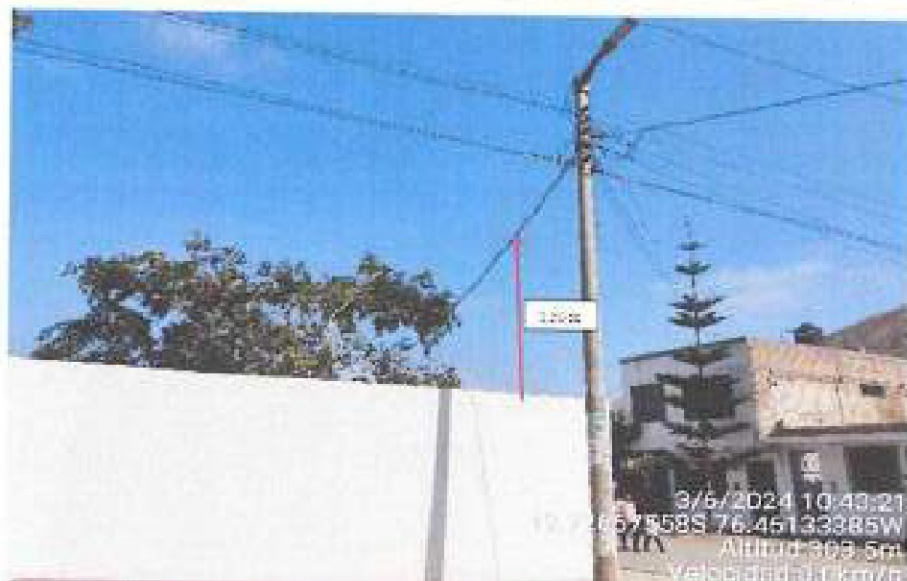
Foto 27. Conductor de BT autoportante sobre edificación a 1.50 m de distancia vertical, Caylló, provincia de Cañete, coordenadas: -12.72657558; -76.46133885

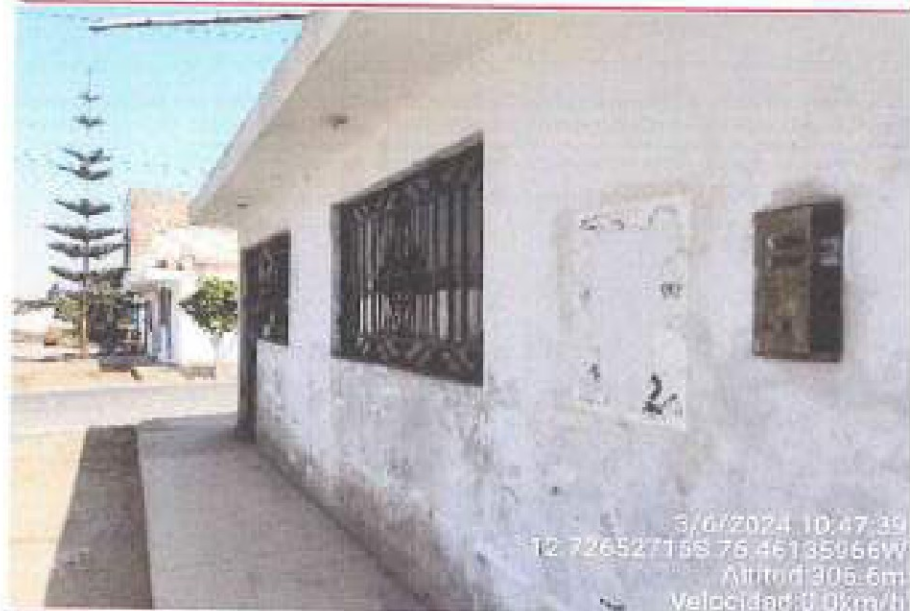
Foto 28. Tapa de caja portamedidor sobre edificación, Caylló, provincia de Cañete, coordenadas: -12.72652718; -76.46135966.

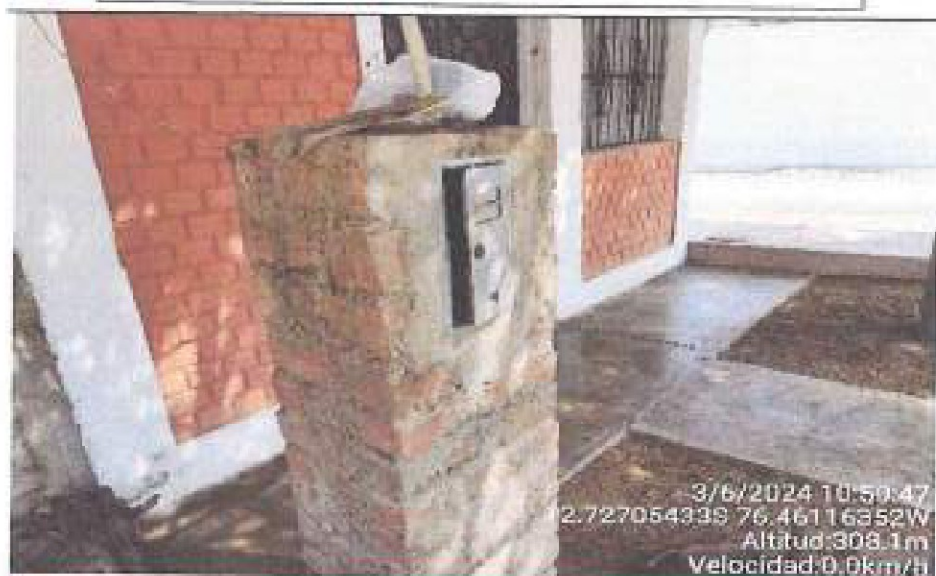
Foto 39. Tapa de caja portamedidor abierta. Coaylla, provincia de Cañete, coordenadas: 12.72705433; 76.46116352.

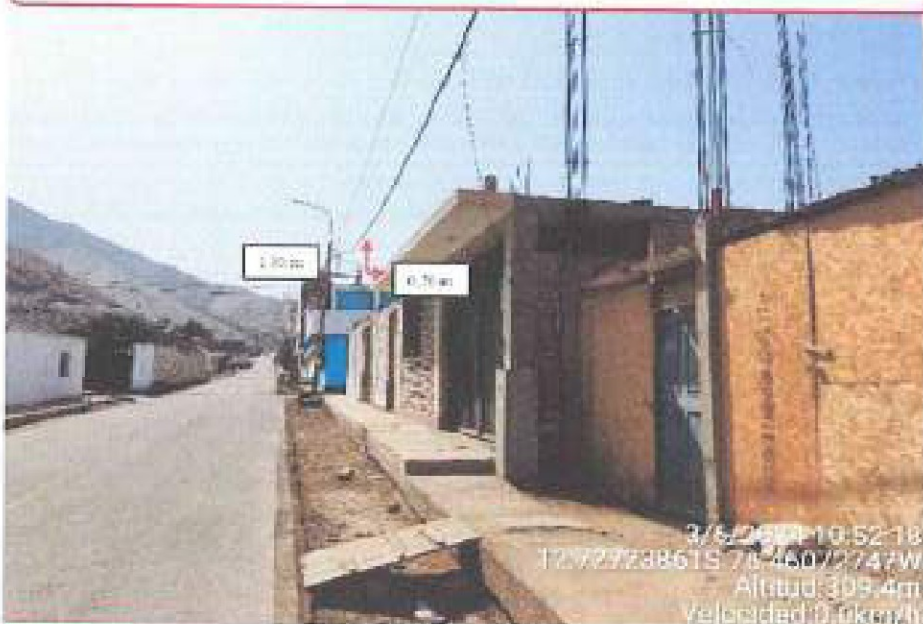
Foto 40. Conductor de BT autoportante que se eleva de forma horizontal y 1.00 m de distancia vertical. Coaylla, provincia de Cañete, coordenadas: 12.72723861; 76.46072747.

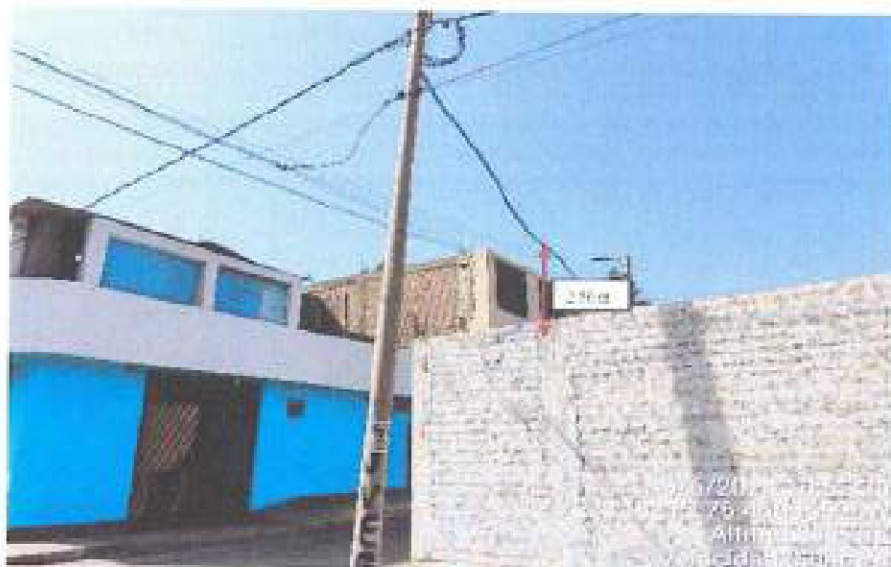
Foto #1. Conductor BT autoportante sobre edificación a 2,50 m de distancia vertical, Caylló, provincia de Cañete, coordenada: -12.72711633; -76.46056526.

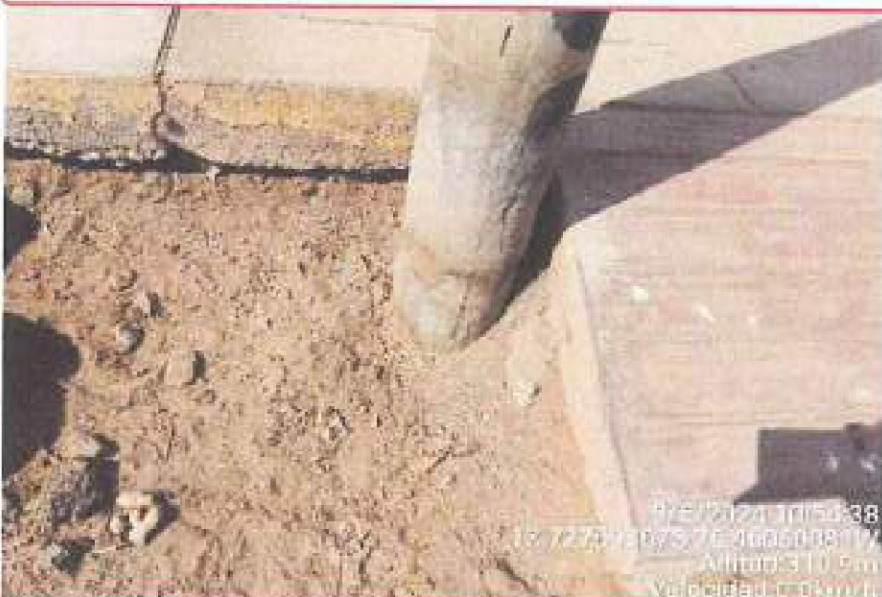
Foto #2. Base de poste de BT en mal estado, Caylló, provincia de Cañete, coordenada: -12.72709367; -76.46050081.

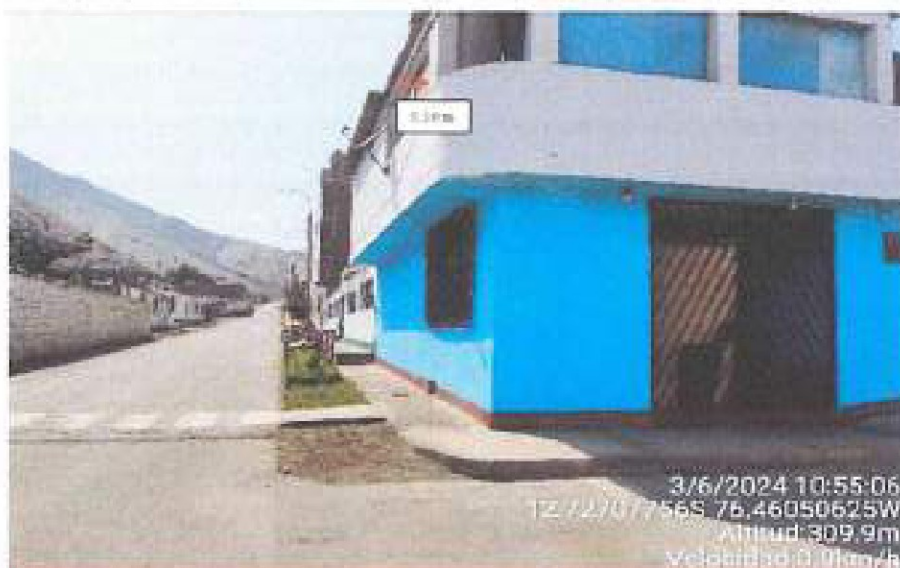
Foto 43. Conductor RT autoportante a 6,80 m de distancia horizontal de edificación, Coaylla, provincia de Canete, coordenada: -11.72701756S; -76.46050625W.

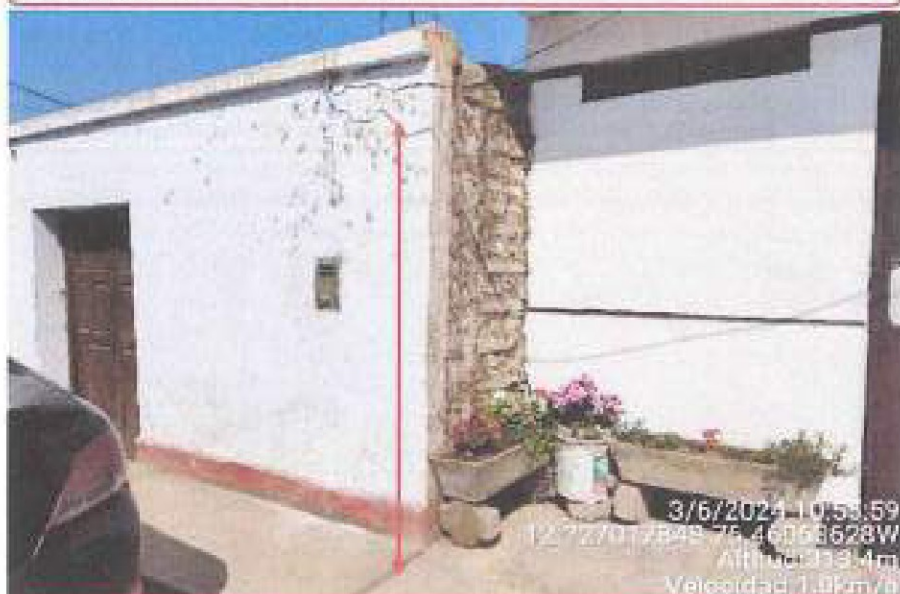
Foto 44. Conductor de antena a 1,90 de distancia vertical de la cumbre, Coaylla, provincia de Canete, coordenada: -11.72701784S; -76.46063628W.

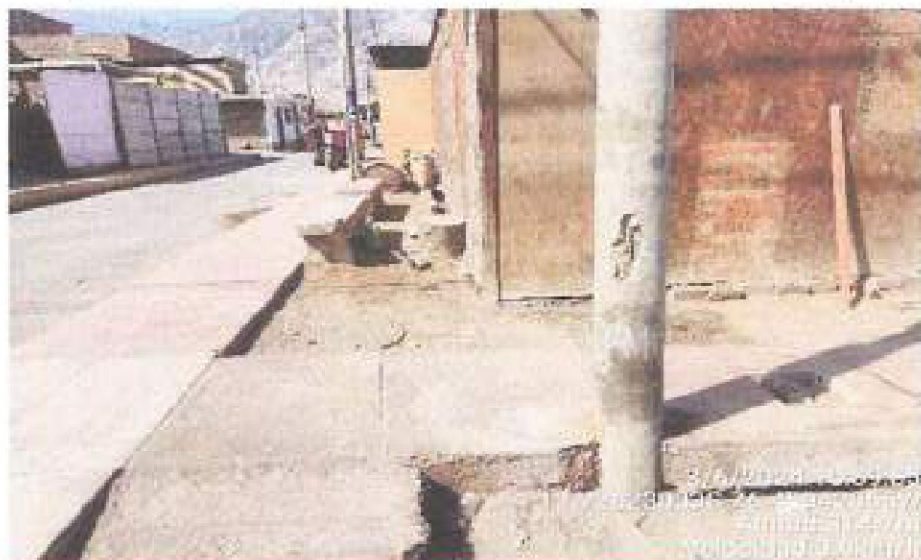
Foto 45. Poste de BT en mal estado, Coaylla, provincia de Cañete, coordenadas: -12.72629055; -76.45942868.

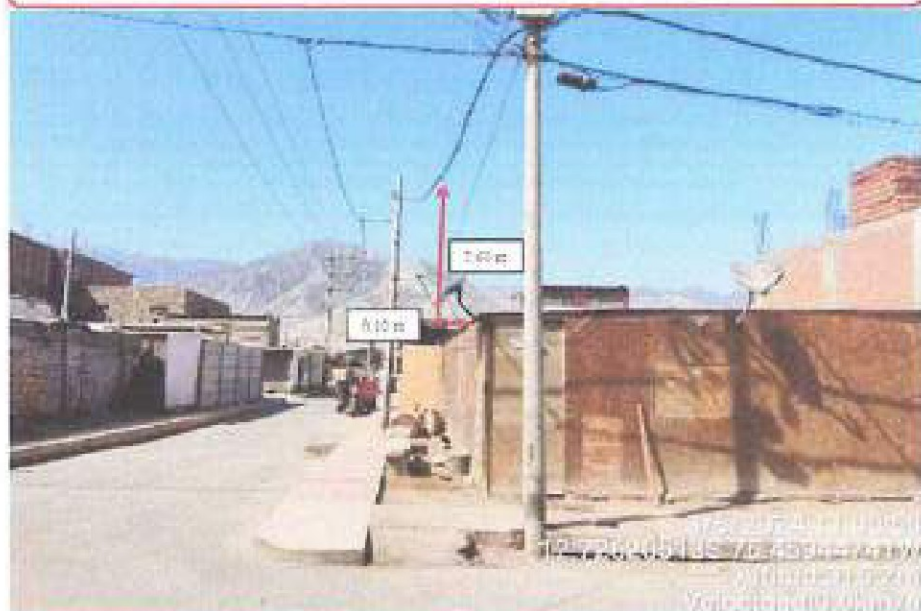
Foto 46. Conductor de BT autoportante a 0.10 de distancia horizontal y 2.60 m de distancia vertical, Coaylla, provincia de Cañete, coordenadas: -12.72628513; -76.45944741.

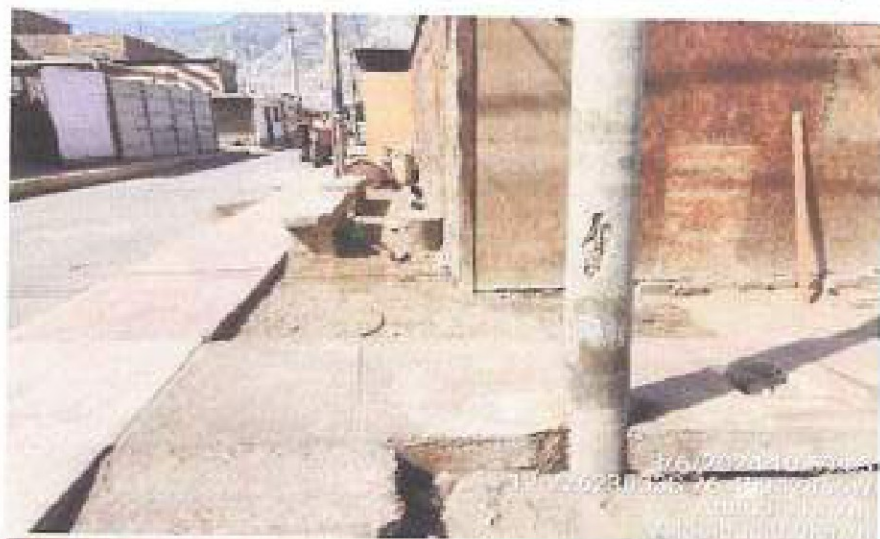
Foto 47. Poste de BT en mal estado, Cuzillo, provincia de Canele, coordenada: -12.72623033; -76.45942565.

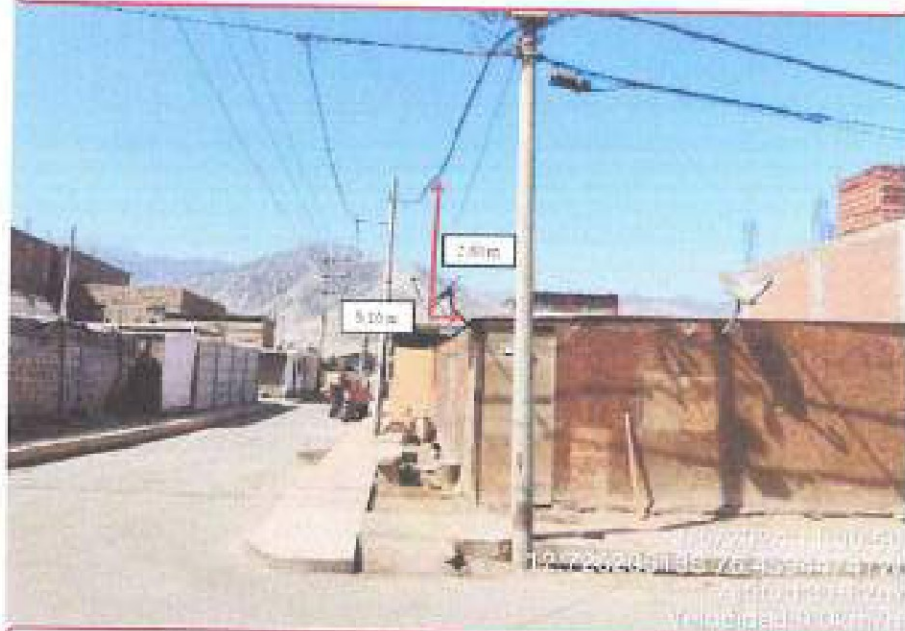
Foto 48. Conductor de BT autoportante a 0.16 de distancia horizontal y 2.69 m de distancia vertical, Cuzillo, provincia de Canele, coordenada: -12.72623033; -76.45942565.

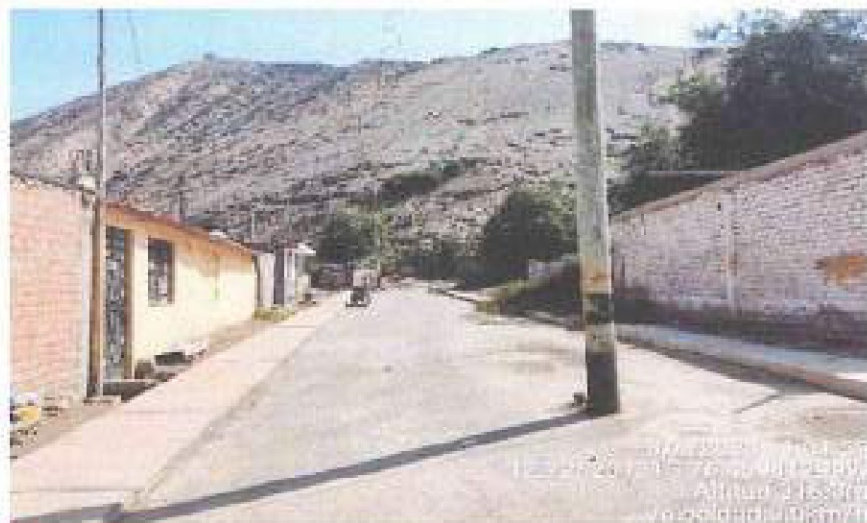
Foto 28. Peste de MT en la cancha, Caylla, provincia de Canete, coordenada: -12.72628131; -76.45941289.

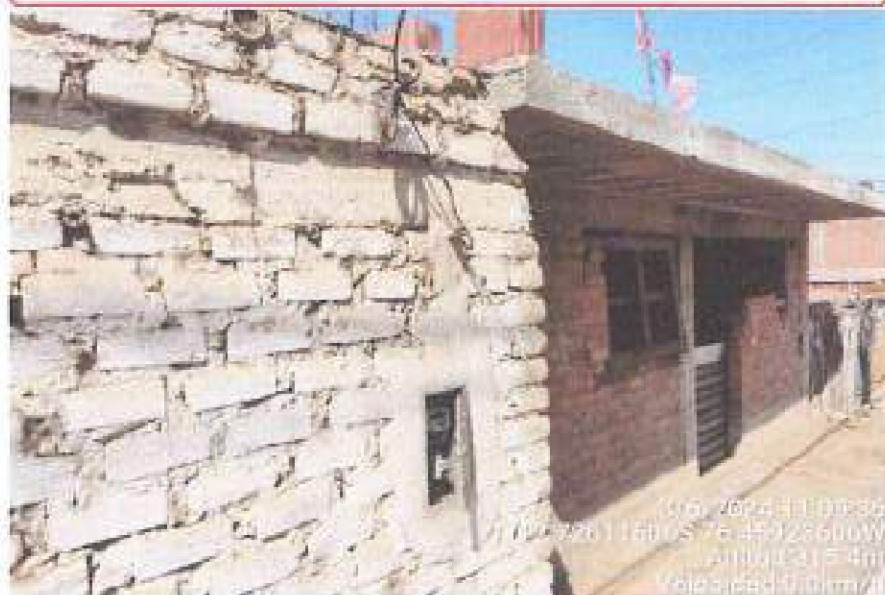
Foto 29. Caja portamuebles con tapa abierta, Caylla, provincia de Canete, coordenada: -12.72611696; -76.45923686.

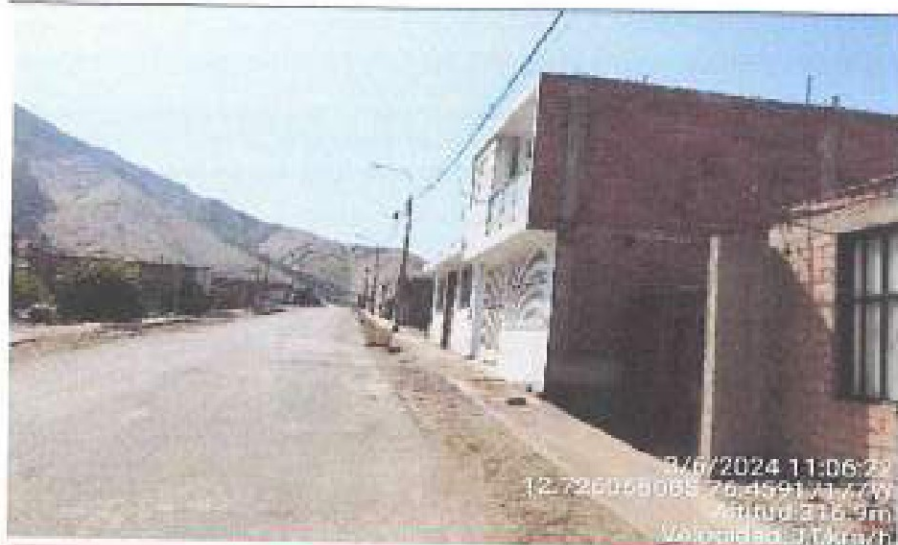
Foto 51. Conductor de BT autoportante a 0.80 m de distancia horizontal de ventana de edificación, Coaylla, provincia de Canete, coordenadas: 12.726048085 - 76.45917177.

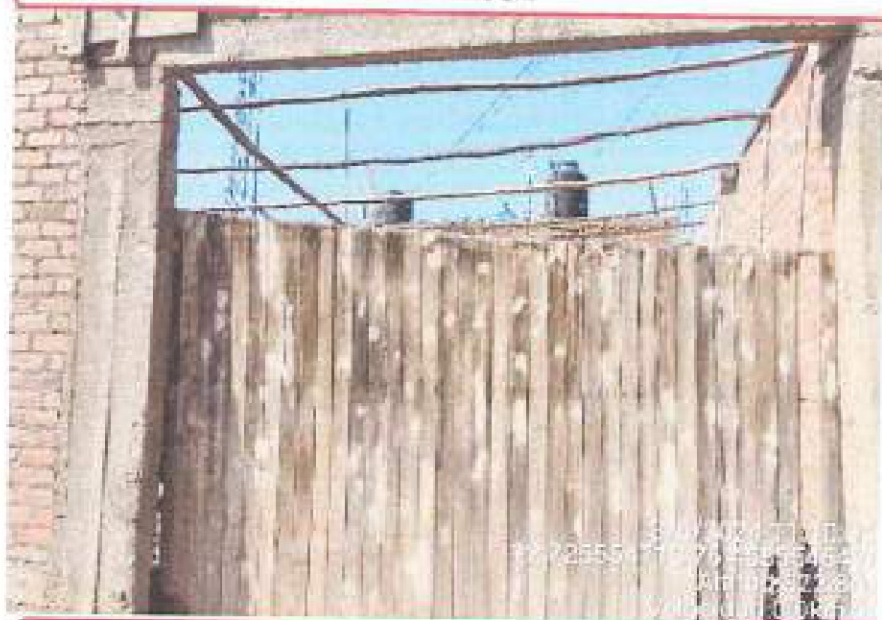
Foto 52. Conductor de BT autoportante cruzo techo de edificación, en contacto con fierro de columna, Coaylla, provincia de Canete, coordenadas: 12.726048085 - 76.45917177.

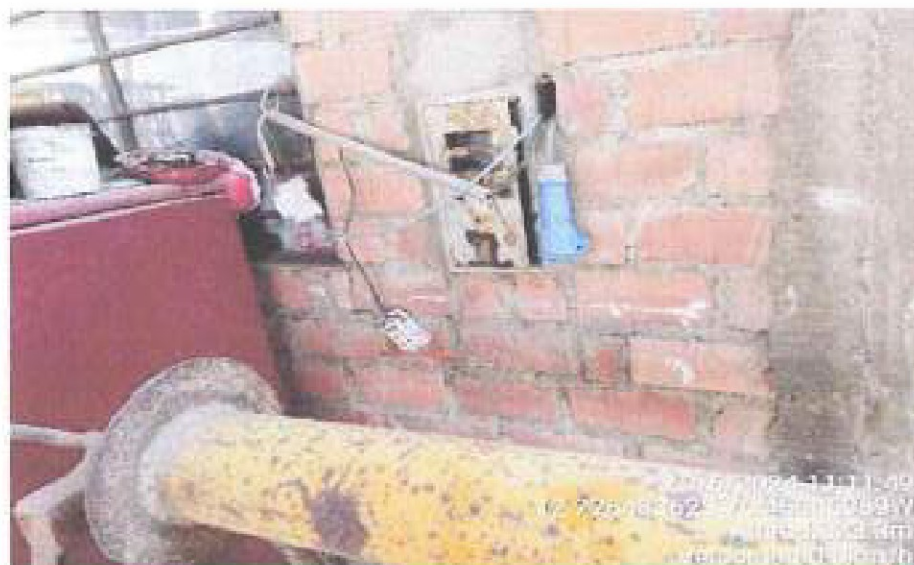
Foto 53. Caja portamedidor con tapa abierta, Coaylla, provincia de Cañete, coordenada: -12.72543362; -76.45846959.

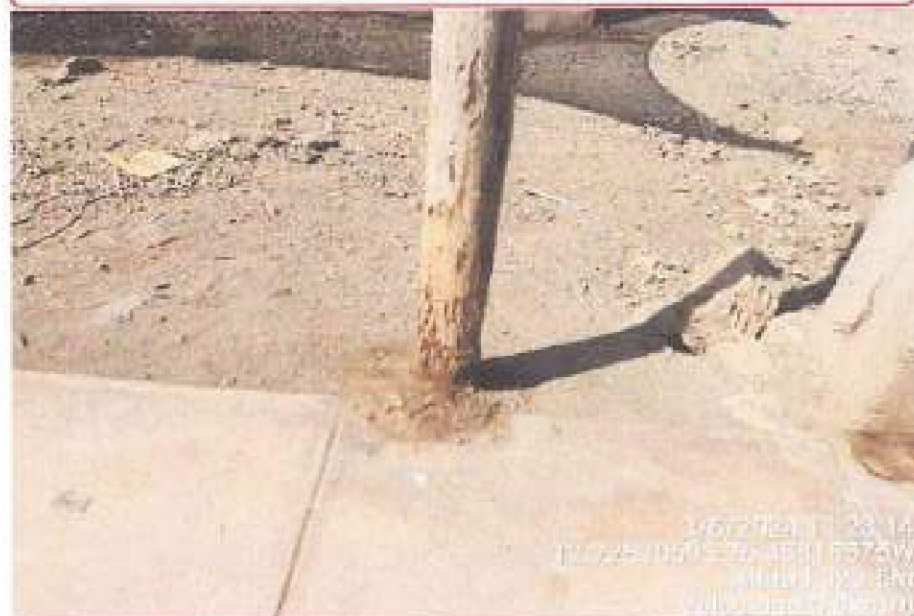
Foto 54. Poste de palo que soporta en mal estado, Coaylla, provincia de Cañete, coordenada: -12.72580590; -76.45815575.

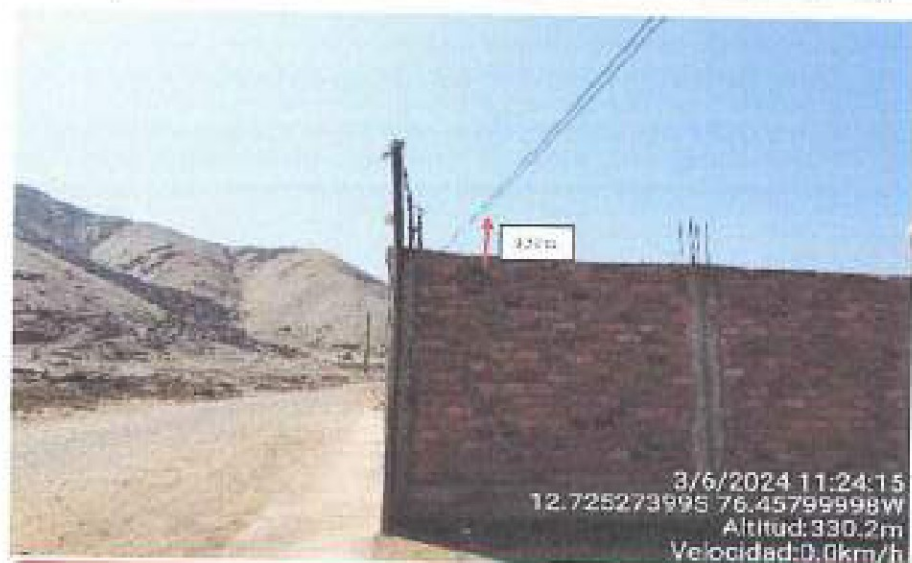
Foto 55. Conductor de BT sobre edificación a 05.0 m de distancia vertical Coaylla, provincia de Canete, coordenadas: -12.72527399; -76.45799998.

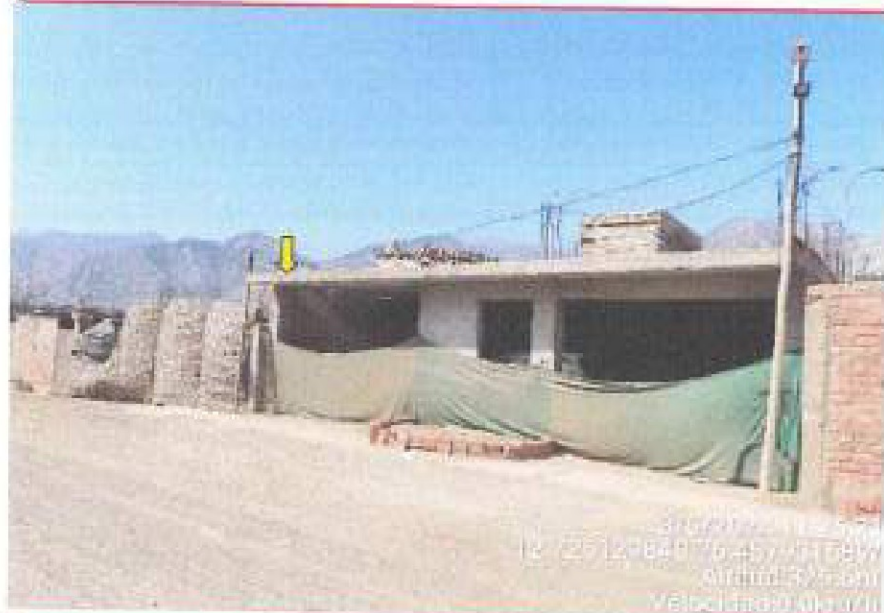
Foto 56. Conductor de BT sobre edificación en contacto con hierro de la columna, Coaylla, provincia de Canete, coordenadas: -12.72512984; -76.45799998.

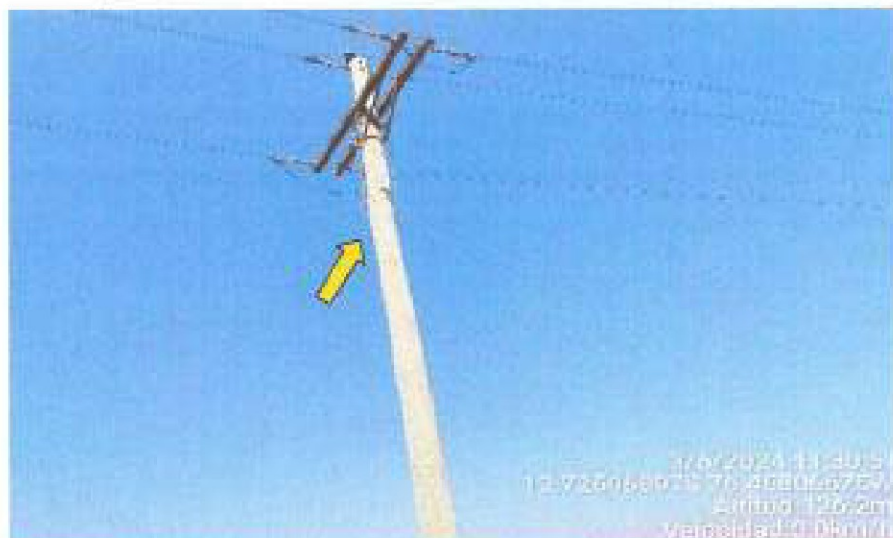
Foto 57. Cable de retención de estructura de MT cortado, Coaylla, provincia de Cañete, coordenada: 12.72593973; -76.45806675.

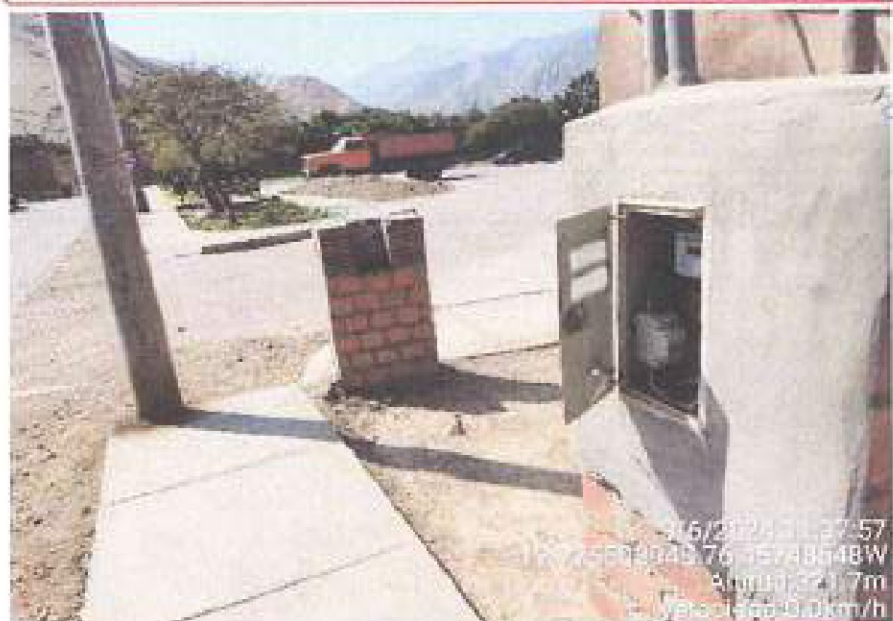
Foto 58. Caja portamedidor con tapa abierta, Coaylla, provincia de Cañete, coordenada: 12.72593973; -76.45748548.

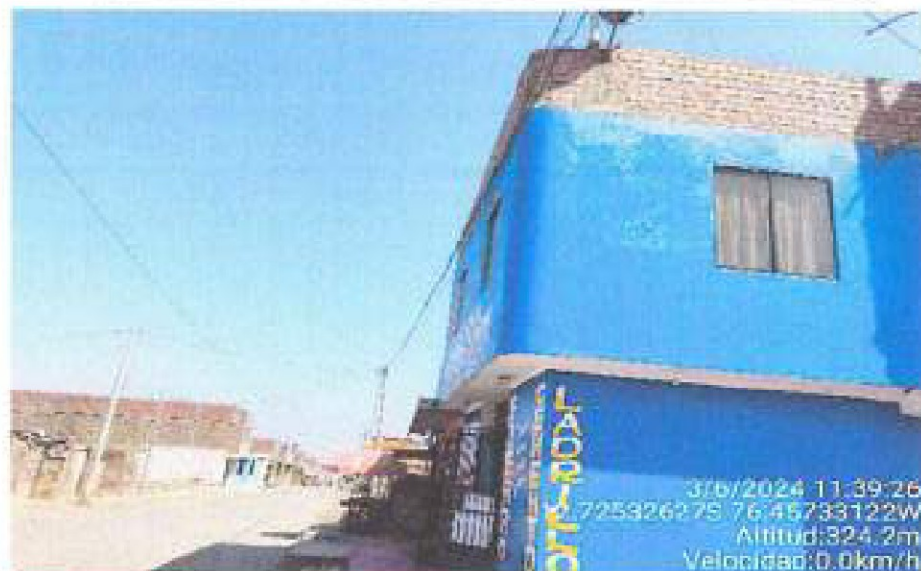
Foto 59. Conductor de BEI rojo con pared de edificación. Coayllo, provincia de Canete, coordenadas: 12.72532627; -76.45733122.

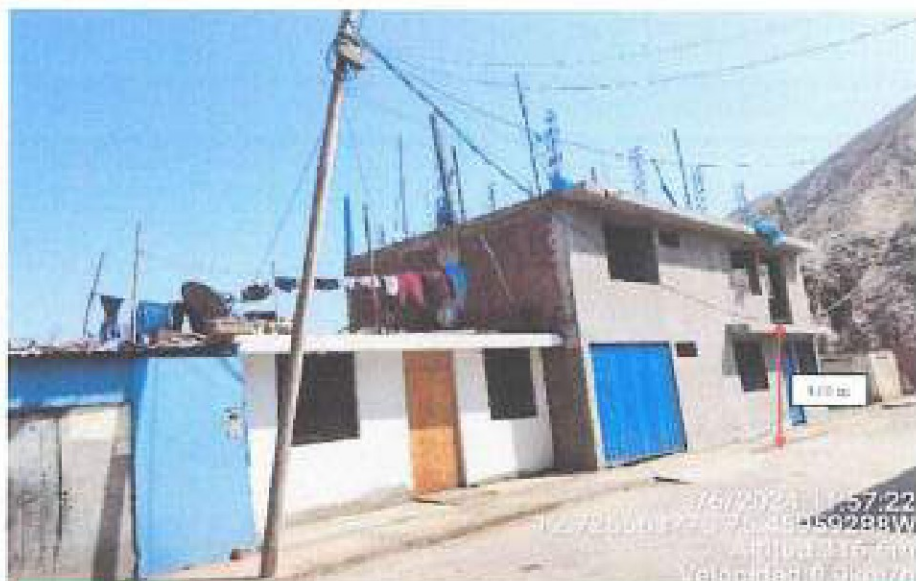
Foto 61. Conductores de DT a 3,00 m del piso. Caylla, provincia de Caete, coordenada: -12.7266077; -76.4599288

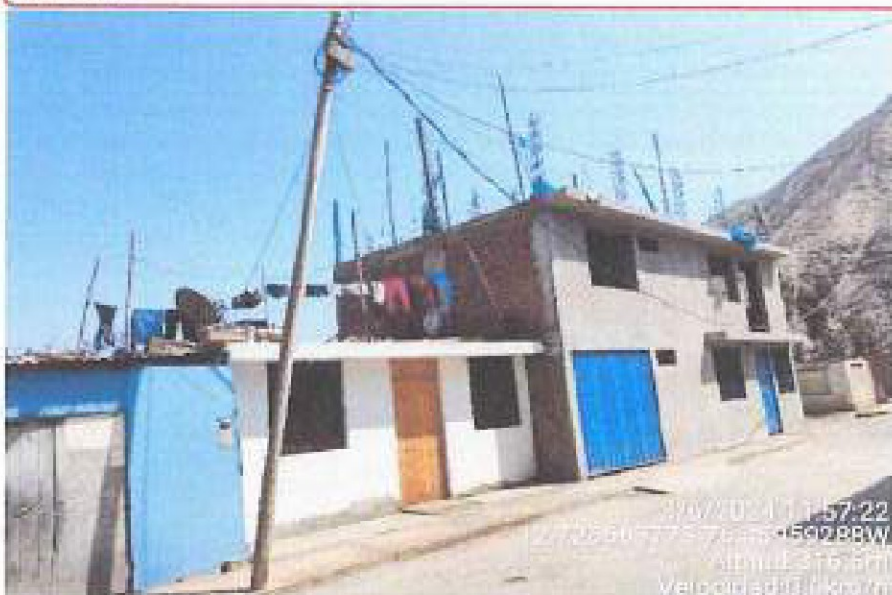
Foto 62. Poste inclinado 6°. Caylla, provincia de Caete, coordenada: -12.7266077; -76.4599288

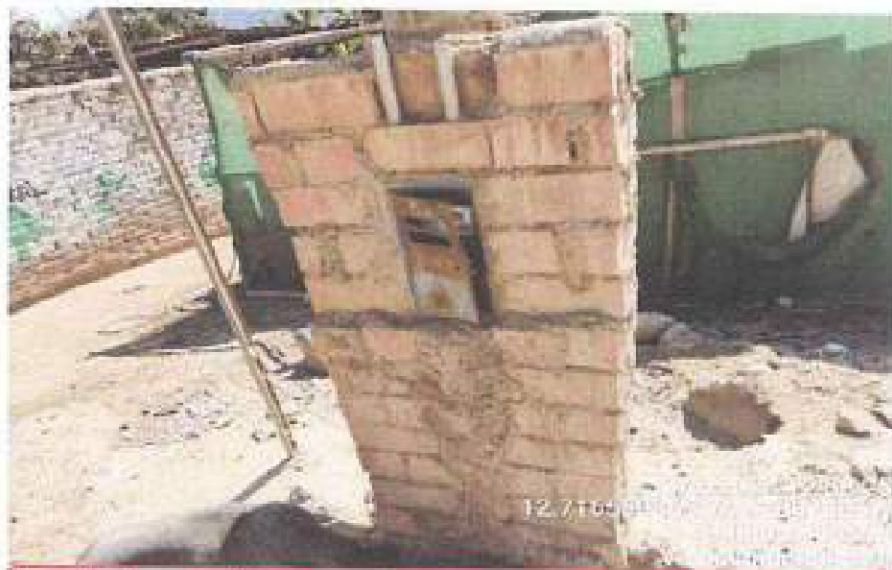
Foto 65. Caja portamedidor con tapa abierta, nueva Uquira, provincia de Cabelo, coordenadas: 12.71651086; -76.42832968.

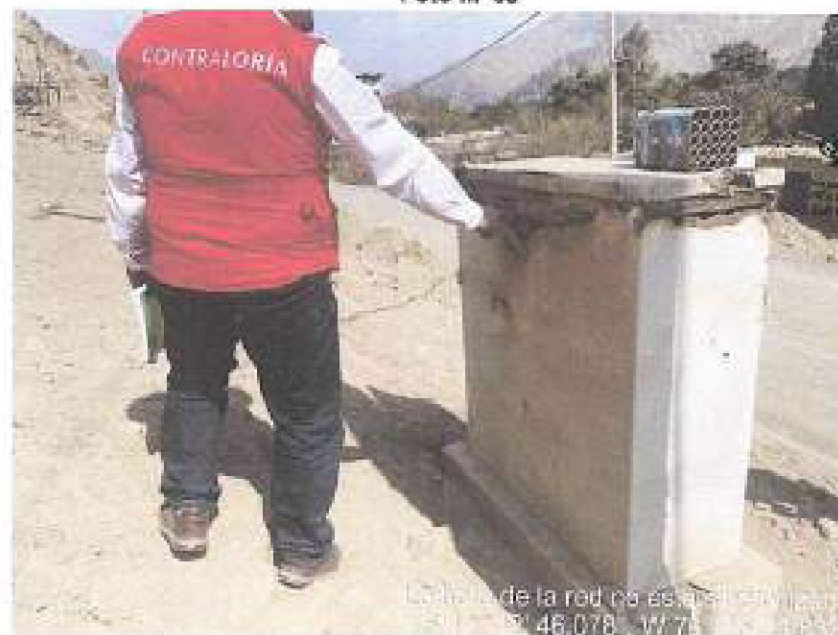
Foto n.º66

Foto 66. Tablero de distribución de SED por corrosión, nueva Uquira, provincia de Cabelo, coordenadas: -12.71281233; -76.42277395.

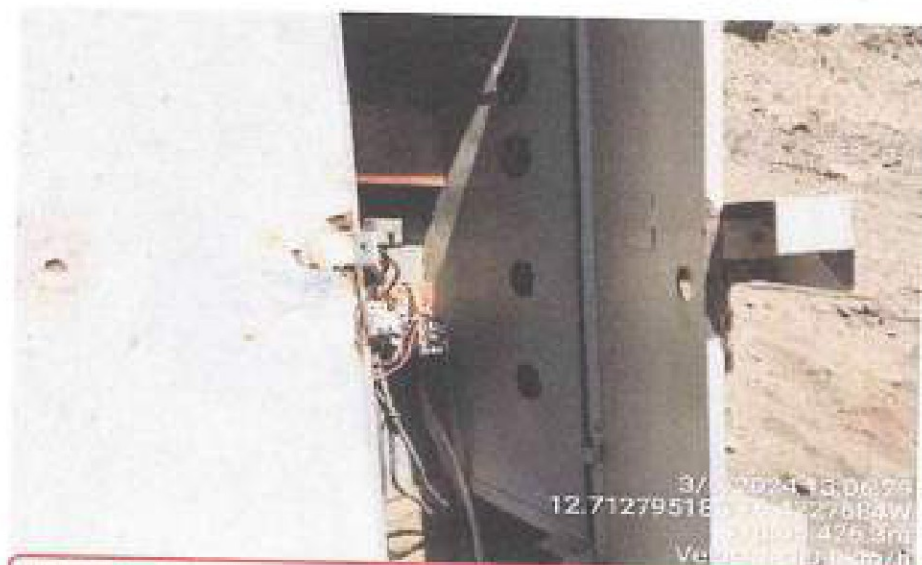
Foto 67: Tablero de distribución de SED con la puerta abierta, partes emergidas accesibles, anexo Uquira, provincia de Cañete, coordenada: -12.71281233; -76.42277395.

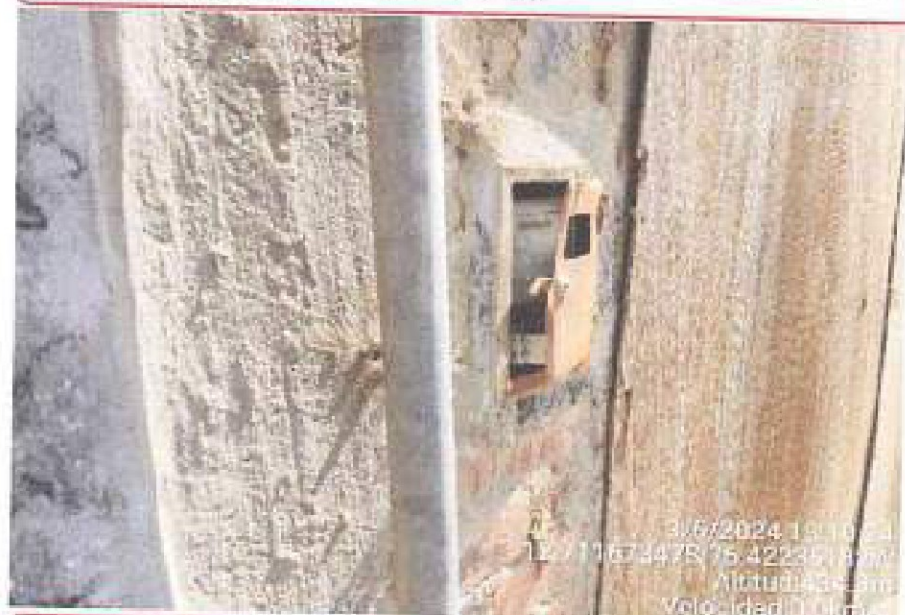
Foto 68: Caja portamedidor con tapa abierta, anexo Uquira, provincia de Cañete, coordenada: -12.711673447; -76.42235182.

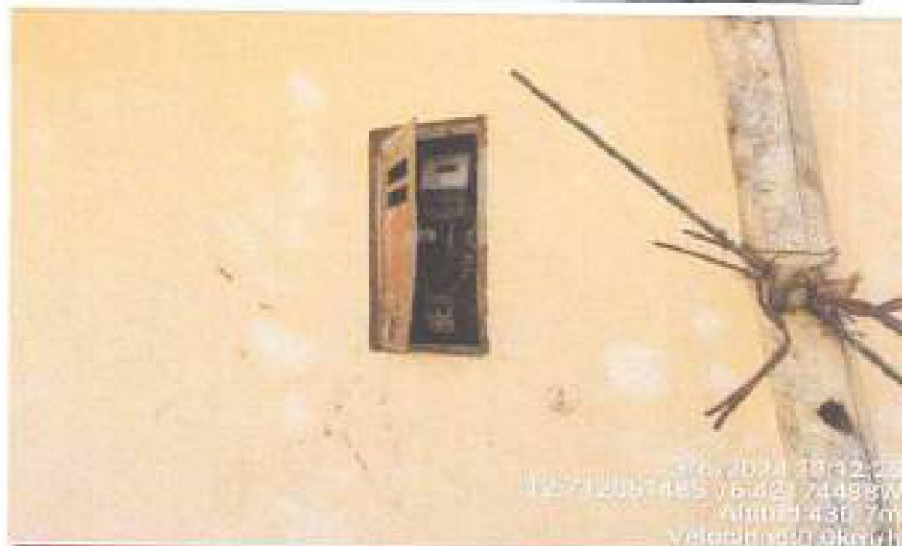
Foto 69. Caja postmedidor con tapa abierta, aereo Uquira, provincia de Cañete, coordenada: 12.71205148; -76.42174458.

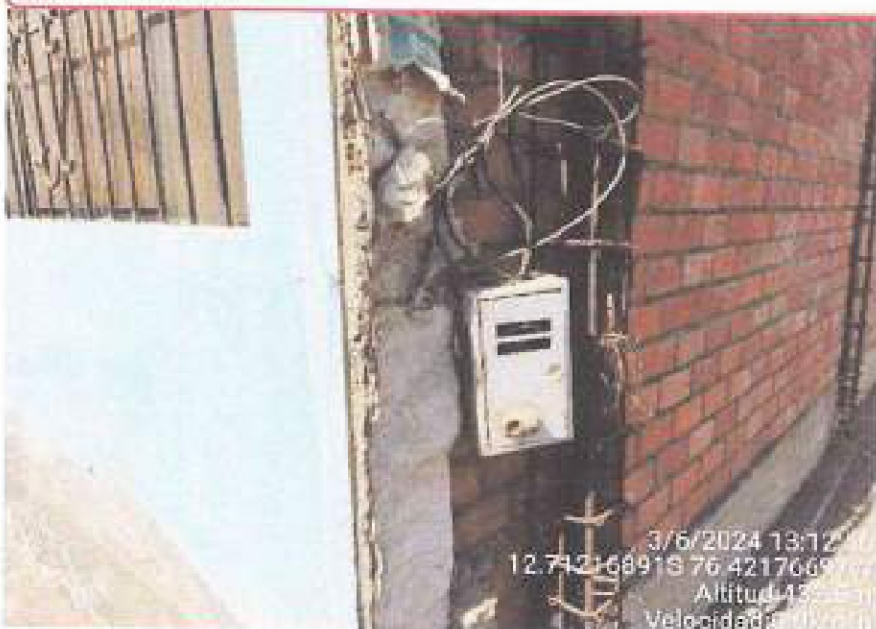
Foto 70. Caja postmedidor colgada, aereo Uquira, provincia de Cañete, coordenada: 12.71216891; 76.42176697.

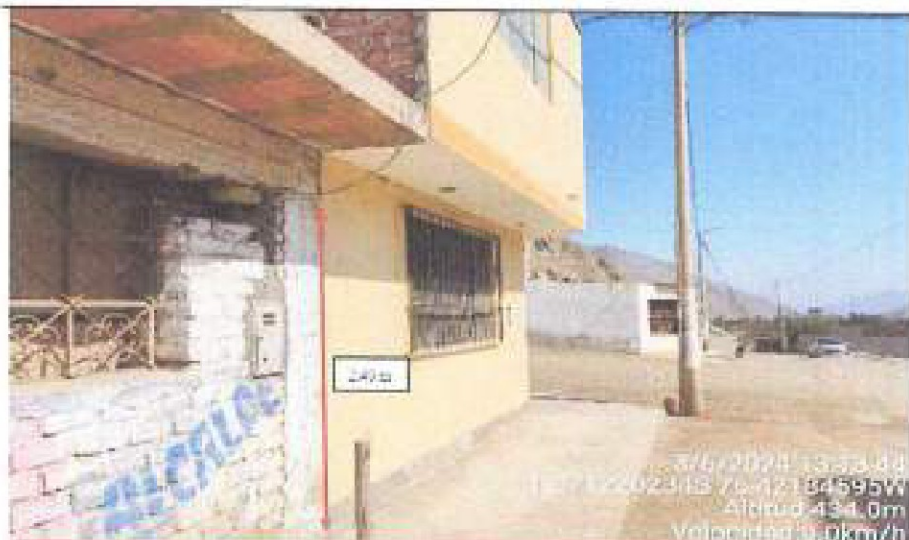
Foto n.º 71. Conductor de acometida a 2.49 m de la vereda, anexo Uquira, provincia de Cuzco, coordenada: 12.71210234; -76.42184595.

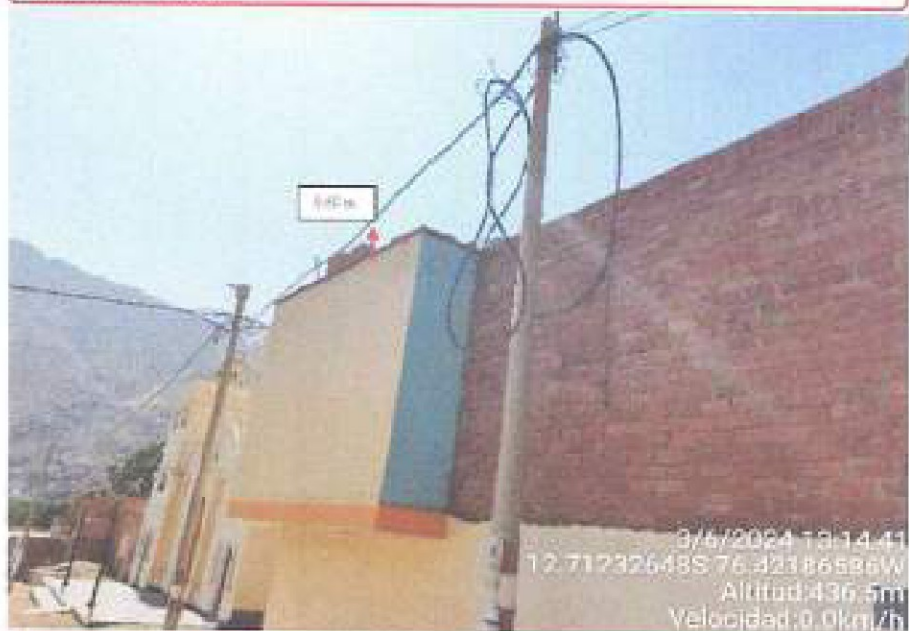
Foto n.º 72. Conductor de BT sobre edificación a 3.00 m de la distancia vertical, anexo Uquira, provincia de Cuzco, coordenada: 12.71232648; -76.42186586.

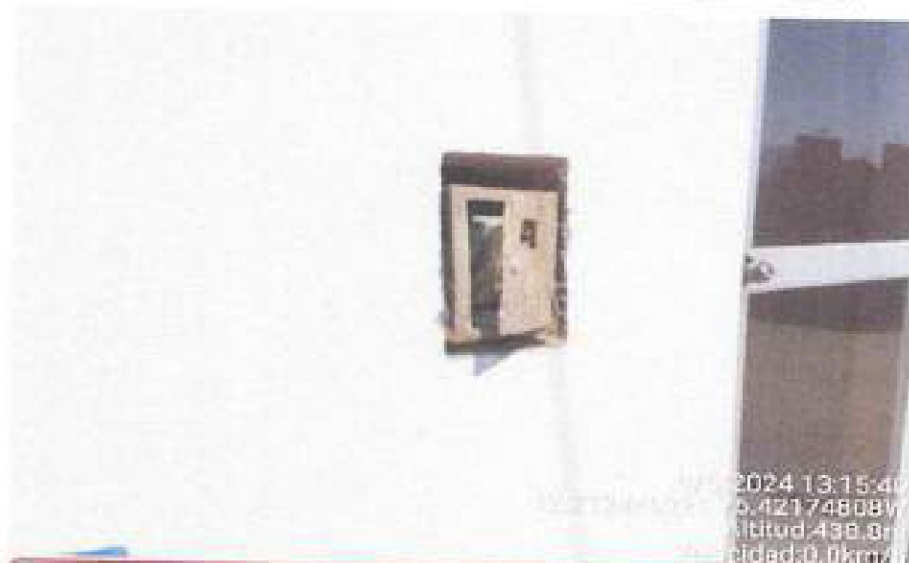
Foto n.º 3. Caja portamedidor con tapa abierta, anexo Uquira, provincia de Canete, coordenadas: -12.71244022; -76.42174808.
