**INFORME DE ORIENTACIÓN DE OFICIO**  
**N.º 064-2024-OCI/0430-SOO**

**ESTADO SITUACIONAL DE LA RED DE DISTRIBUCIÓN  
ELÉCTRICA EN COAYLLO PUEBLO Y EN LOS ANEXOS:  
UQUIRA, SANTIAGO LA YESERA, HUAÑAÑAVE, SANTA  
ROSA DE CATA, SANTA CRUZ DE UNCHOR Y CALLANGAS,  
ADMINISTRADA POR LA MUNICIPALIDAD DISTRITAL DE  
COAYLLO.**

**PERÍODO DE EVALUACIÓN:  
DEL 8 DE AGOSTO AL 5 DE SETIEMBRE DE 2024**

**SAN VICENTE, 6 DE SETIEMBRE DE 2024**

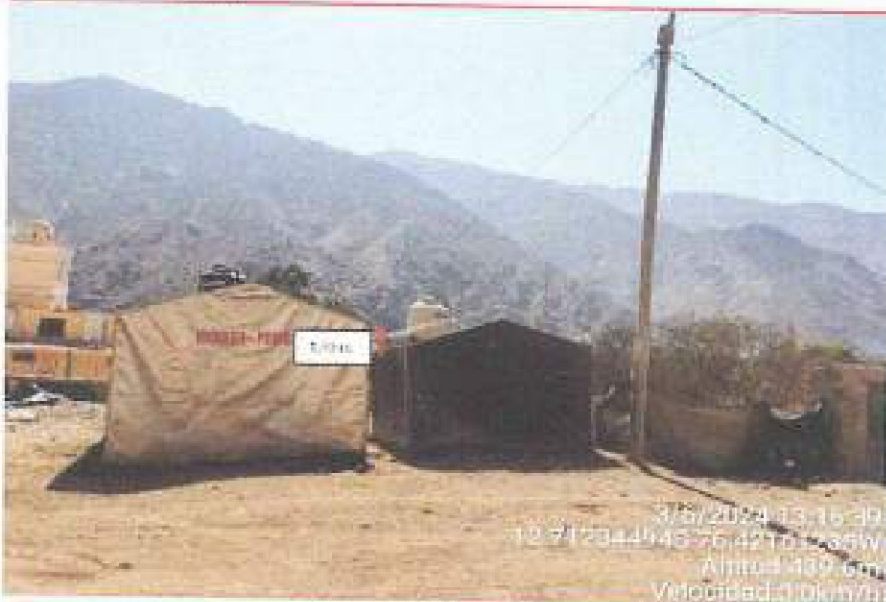
Foto n.º 1. Conductor de BT sobre edificación, anexo Uquira, provincia de Canete, coordenadas: -12.71234494; -76.42174235.

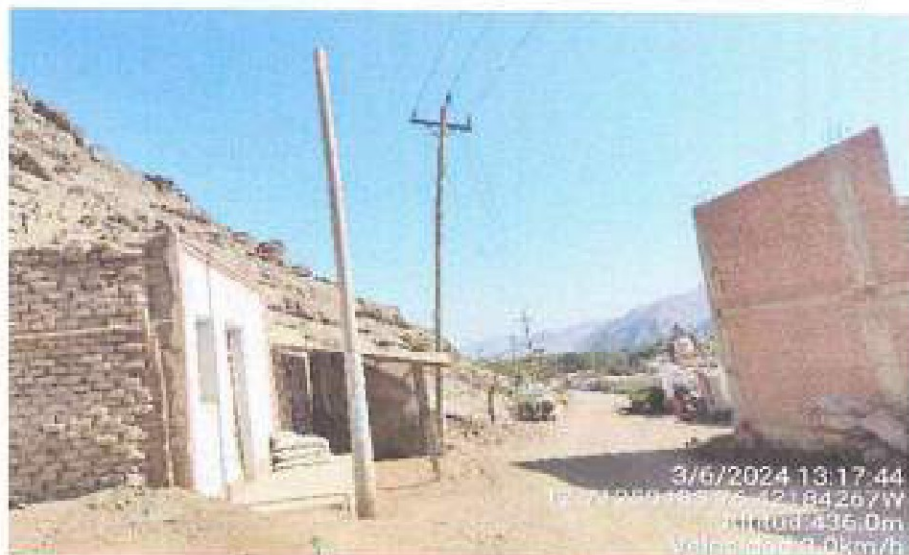
Foto 75. Peste de MT inclinado 4°, anexo Uquiza, provincia de Canete, coordenadas: -12.712504; -76.4218126°.

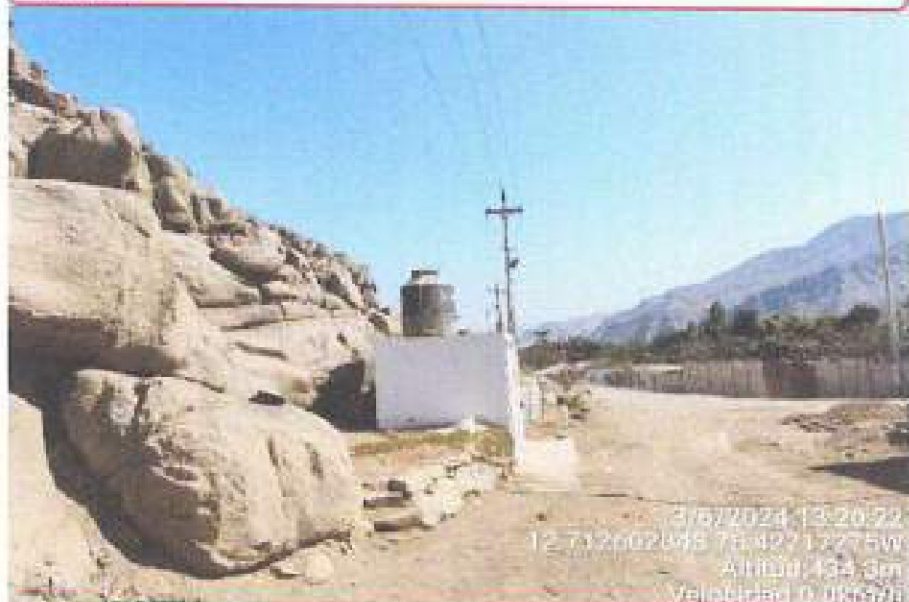
Foto 76. Conductor de MT sobre servicios públicos a 8.00 m de distancia vertical, anexo Uquiza, provincia de Canete, coordenadas: -12.7125024; -76.4218126°.

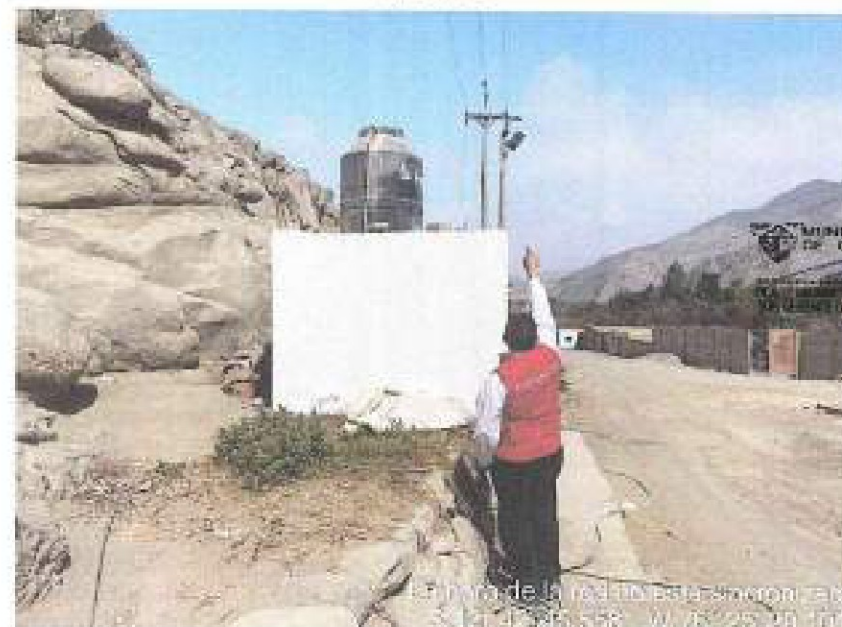
Foto n.º76

Foto 76. Tablero de distribución con los puertos abiertos, partes energizadas accesible, anexo Santiago La Venera, provincia de Cañete, coordenada:  $-12.70709021^{\circ}$   $-76.41674215^{\circ}$ .

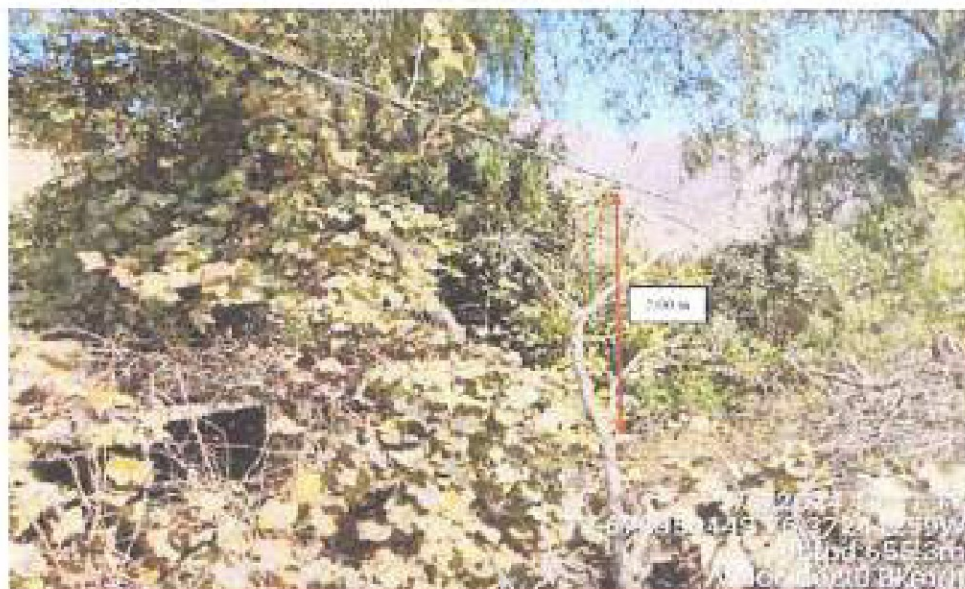
Foto 79. Conductor de EI autoportante a 2,00 m del suelo, anexa Santiago La Yezera, provincia de Cañete, coordenada: -12.67835044; -76.37244299.

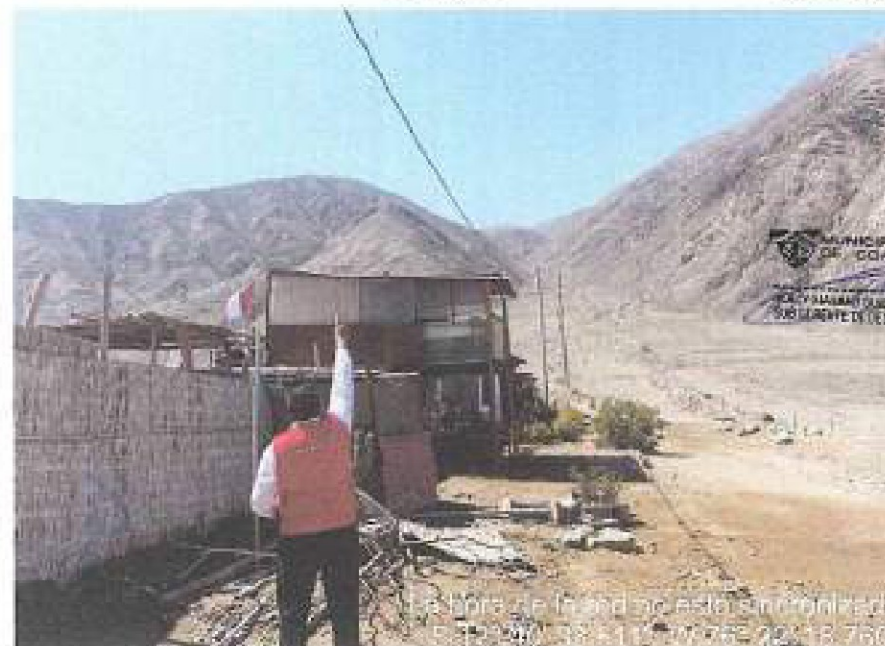
Foto n.º80

Foto 80. Conductor autoportante sobre plano a 5,20 m de distancia vertical, anexa Santiago La Yezera, provincia de Cañete, coordenada: -12.67743618; -76.37182214.

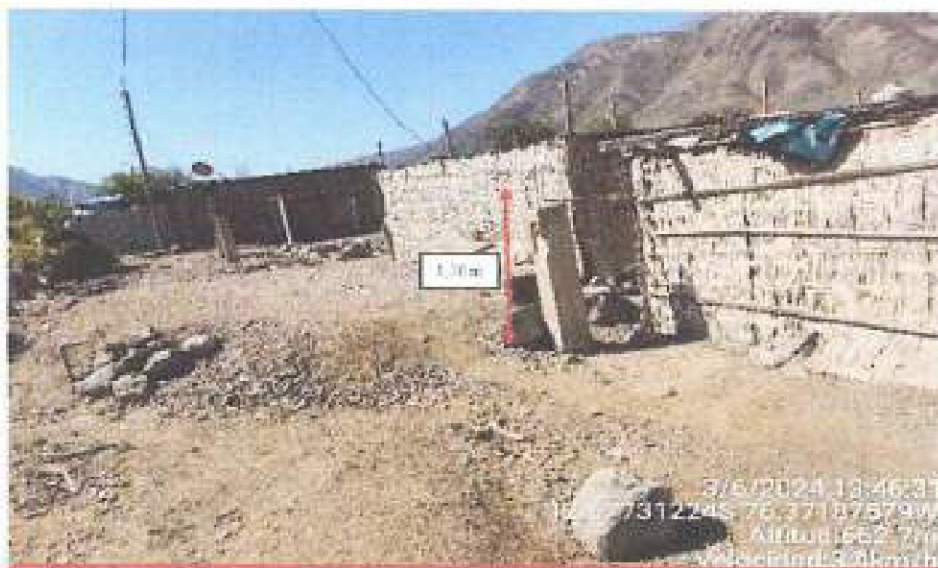
Foto 81. Conductor de acometida a 1.70 m del surfo, anexo Santiago La Yevera, provincia de Canete, coordenada: 12.6770225; 76.3717557.

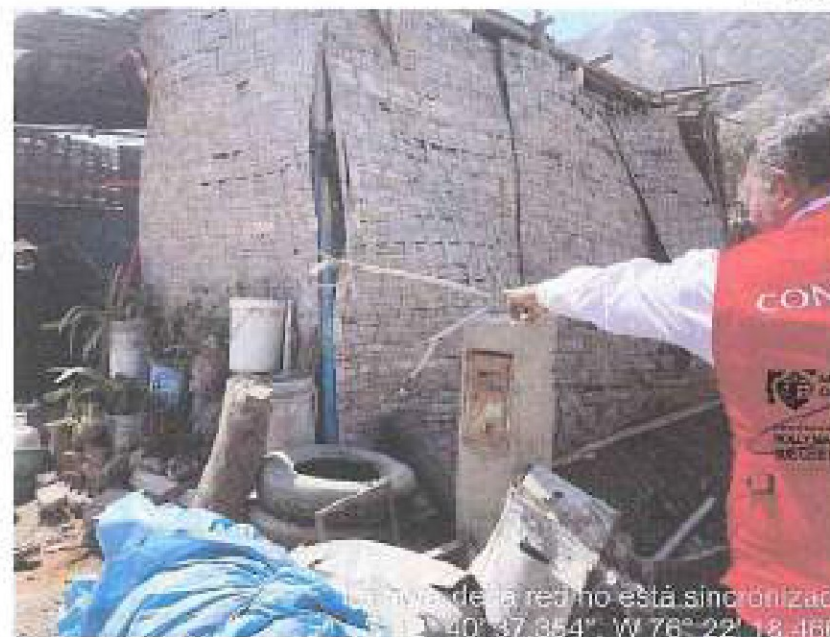
Foto n.º82

Foto 82. Conductor de acometida a 1.90 m del surfo, anexo Santiago La Yevera, provincia de Canete, coordenada: 12.6770225; 76.3717557.

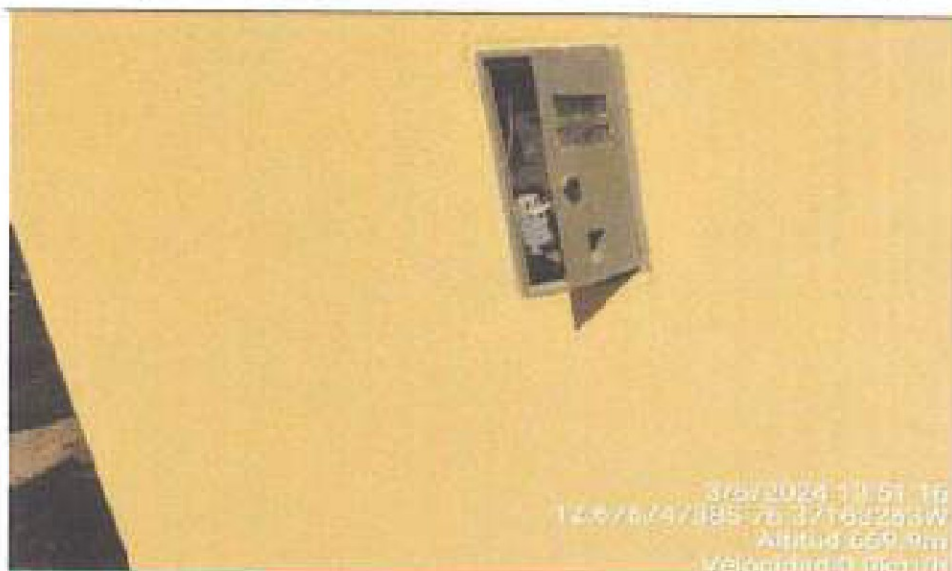
Foto 82. Caja portamedidor con tapa abierta, anexo Santiago La Yesera, provincia de Canete, coordenadas: -12.67674738; -76.37163263.

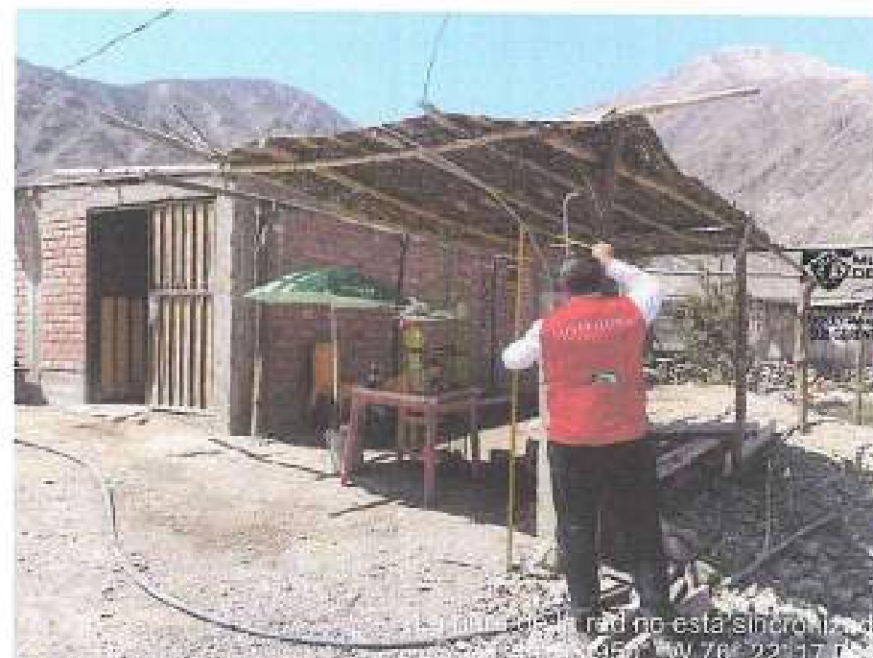
Foto n.º84

Foto 84. Conductor de acometida a 1.75 m del suelo, anexo Santiago La Yesera, provincia de Canete, coordenadas: -12.67610697; -76.37144374.

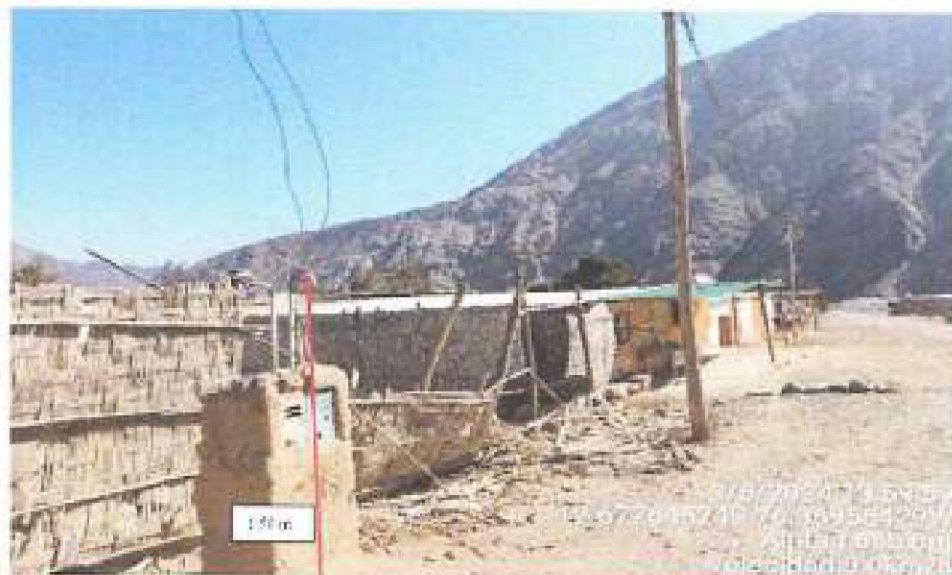
Foto 85. Conductor de acometida a 1.50 m del suelo, anexo Santiago La Yesera, provincia de Cuzco, coordenadas: 12.67261824; 76.16955429.

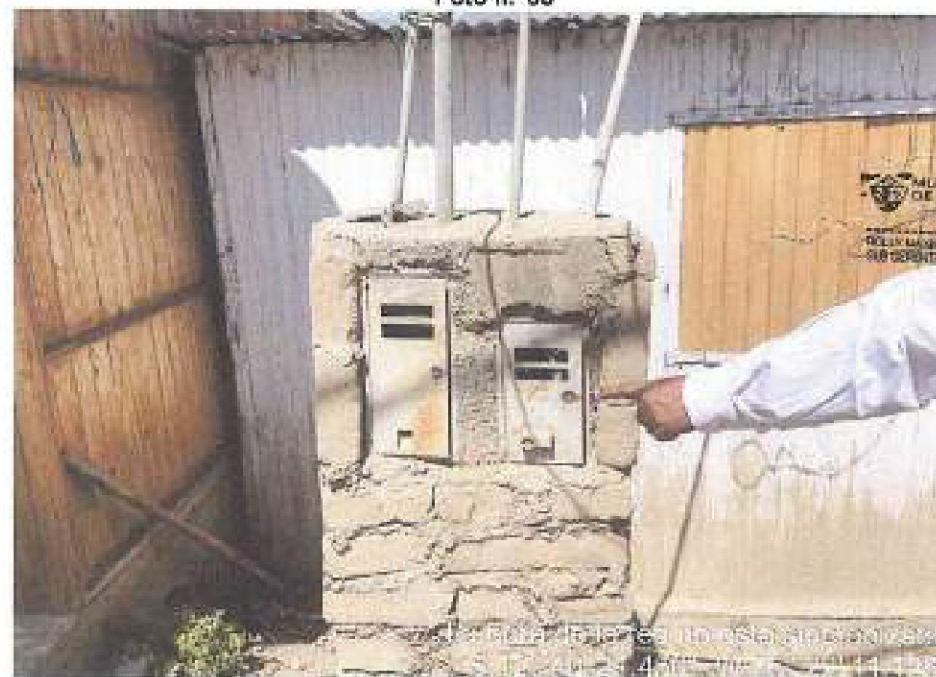
Foto n.º86

Foto 86. Tapa de caja postmedidor abierta, anexo Santiago La Yesera, provincia de Cuzco, coordenadas: 12.67165635; -76.16978085.

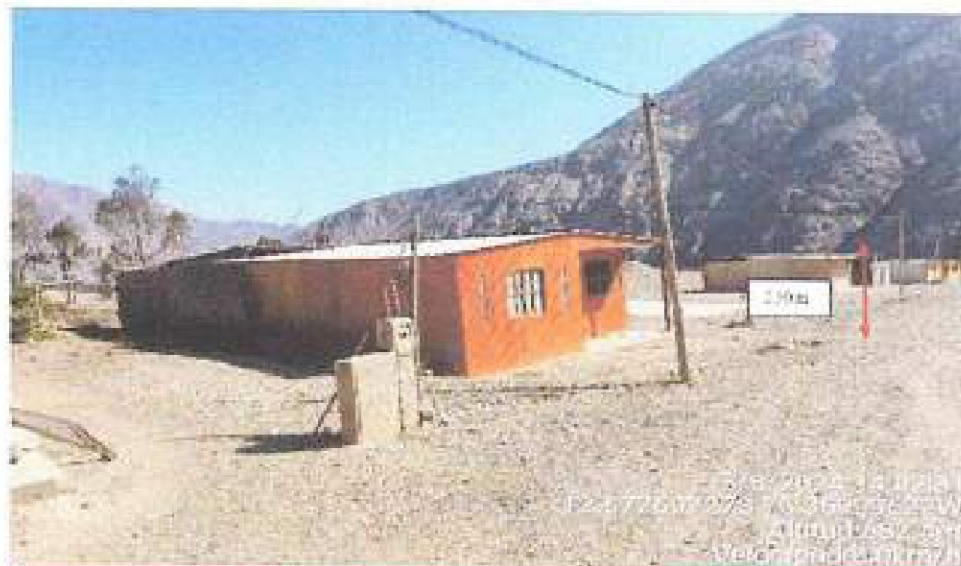
Foto 87. Conductor de 61 kV antipollante a 2.50 m del suelo, anexa Santiago La Yevera, provincia de Cañete, coordenada: -12.67260727; -76.36999621.

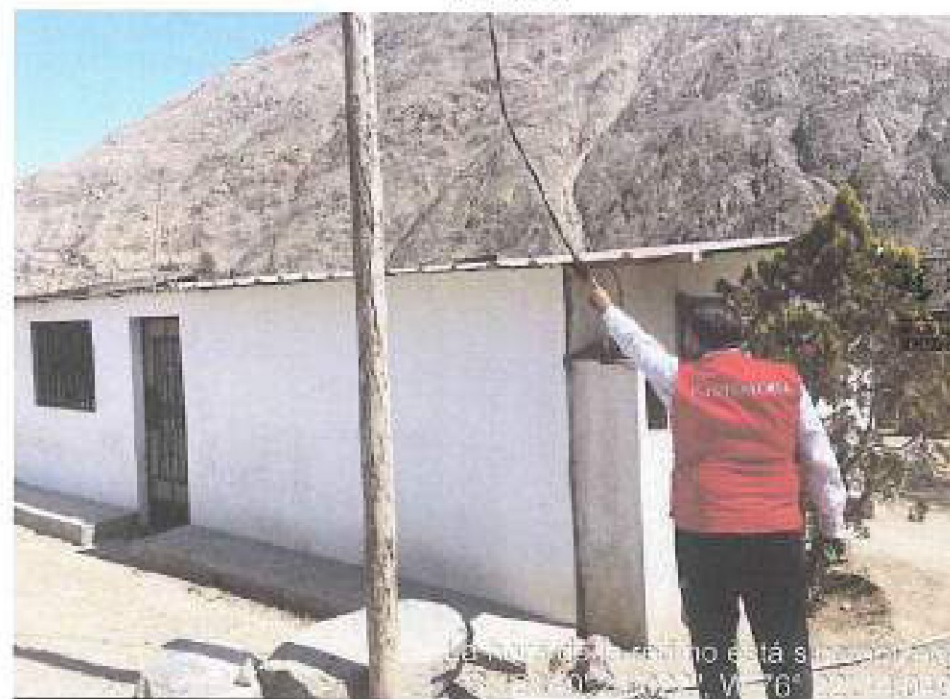
Foto n.º88

Foto 88. Conductor de acometida cruz con borde de techo metálico, anexa Santiago La Yevera, provincia de Cañete, coordenada: -12.67241024; -76.37062921.

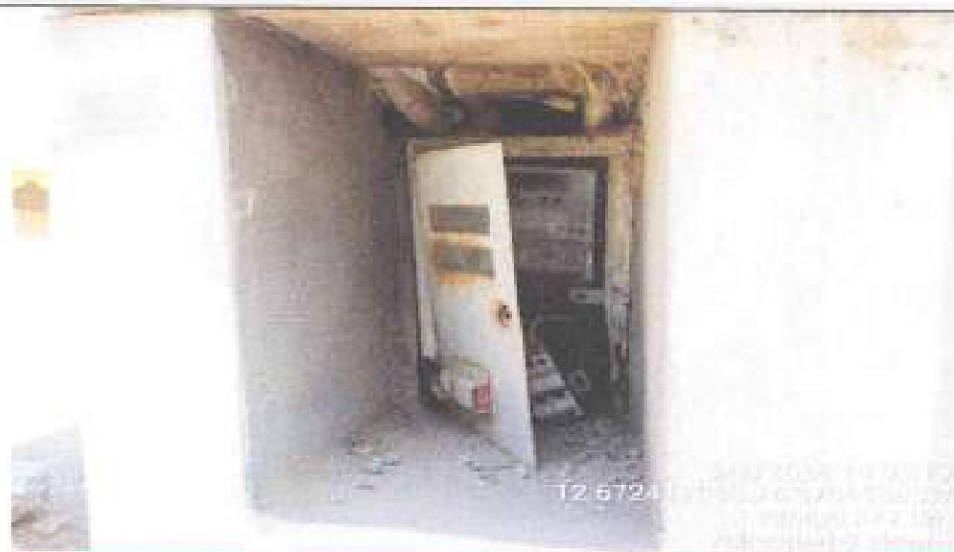
Foto 88. Caja portamedidor con tapa abierta, anexo Santiago La Yezra, provincia de Cañete, coordenadas: -12.67241296; -76.37065385.

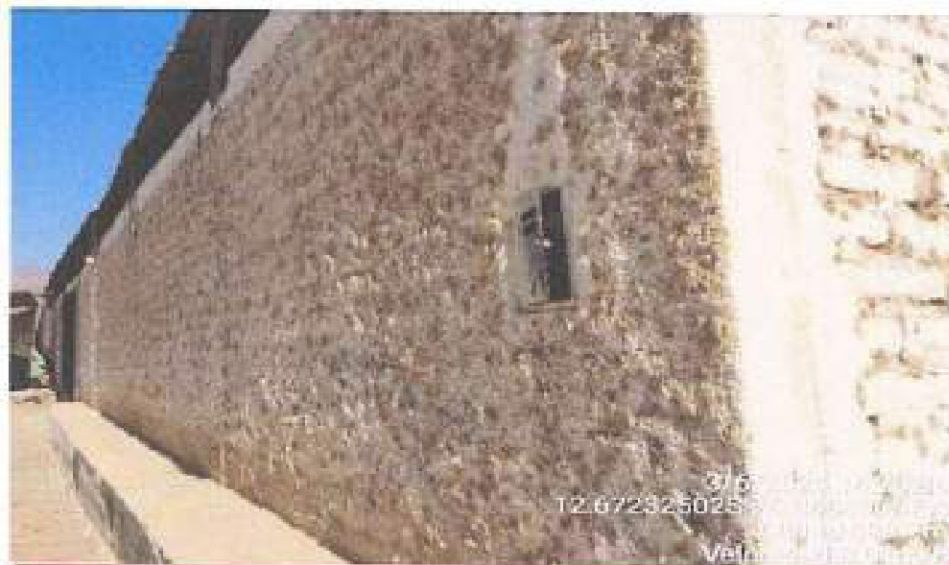
Foto 90. Caja portamedidor con tapa abierta, anexo Santiago La Yevera, provincia de Cañar, coordenada: -12.67282402; -76.36889057.

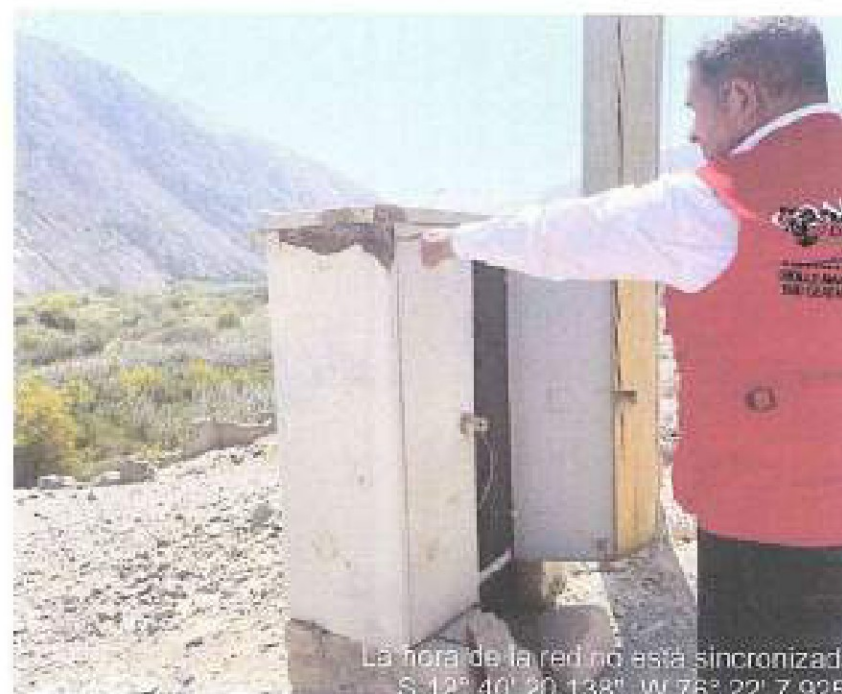
Foto n.º92

Foto 92. Tablero de distribución de SED en mal estado, anexo Santiago La Yevera, provincia de Cañar, coordenada: -12.67218229; -76.36886075. Página 68 de 78

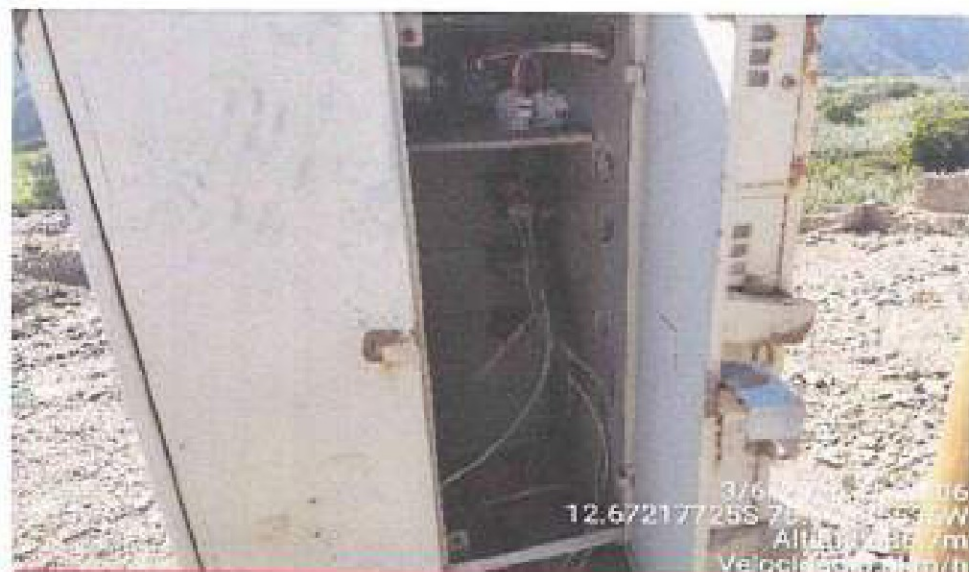
Foto 93. Tablero con puertas abiertas, partes energizadas accesible, anexo Santiago La Yesera, provincia de Cañete, coordenada: 12.67218229; -76.36386075.

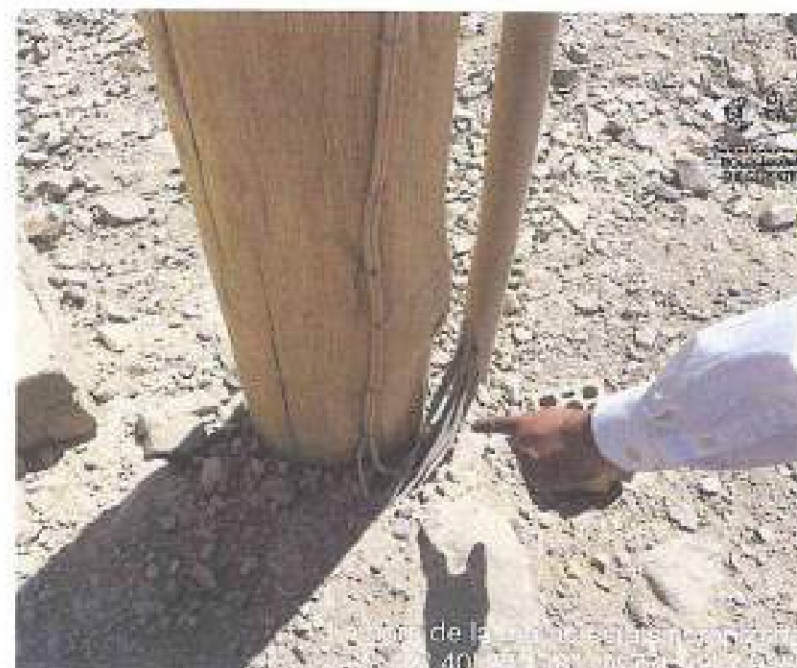
Foto n.º94

Foto 94. Conductor de BT expuesto en el suelo, anexo Santiago La Yesera, provincia de Cañete, coordenada: 12.67216478; -76.36386075.

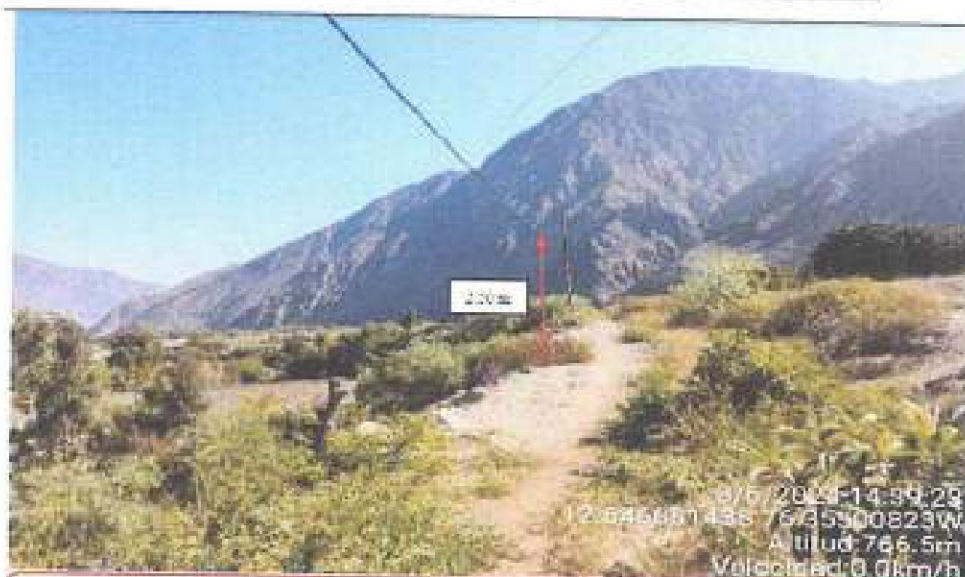
Foto 95. Conductor de BT anteparamento a 250 m. de distancia vertical del suelo, anexo Huamantla, provincia de Cusco, coordenada: -12.64668743; -76.35500823.

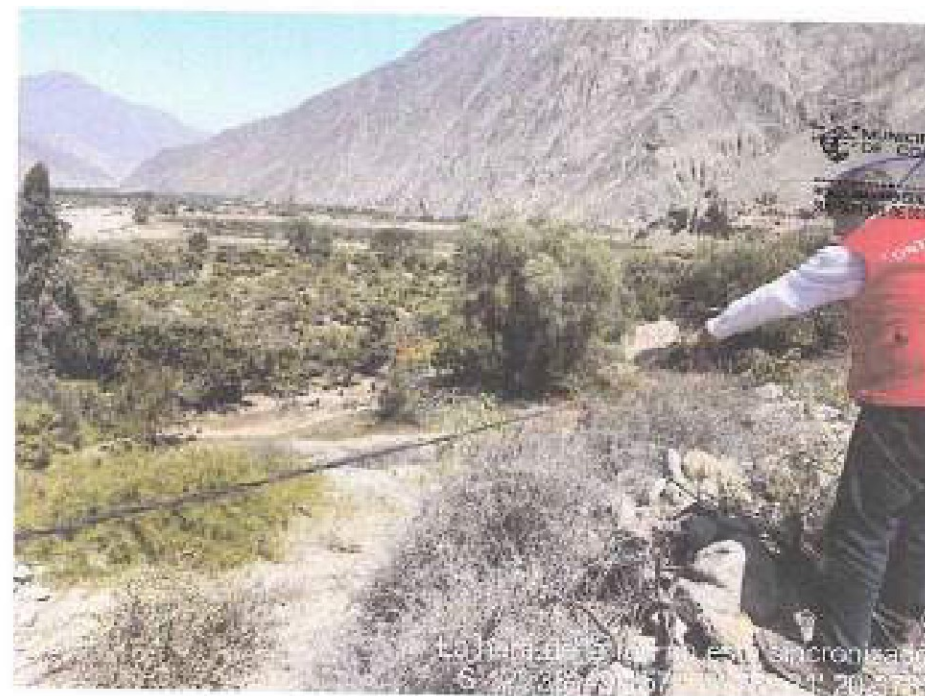
Foto n.º96

Foto 96. Conductor de BT anteparamento a 100 m. de distancia vertical del suelo, anexo Huamantla, provincia de Cusco, coordenada: -12.64696083; -76.3557191.

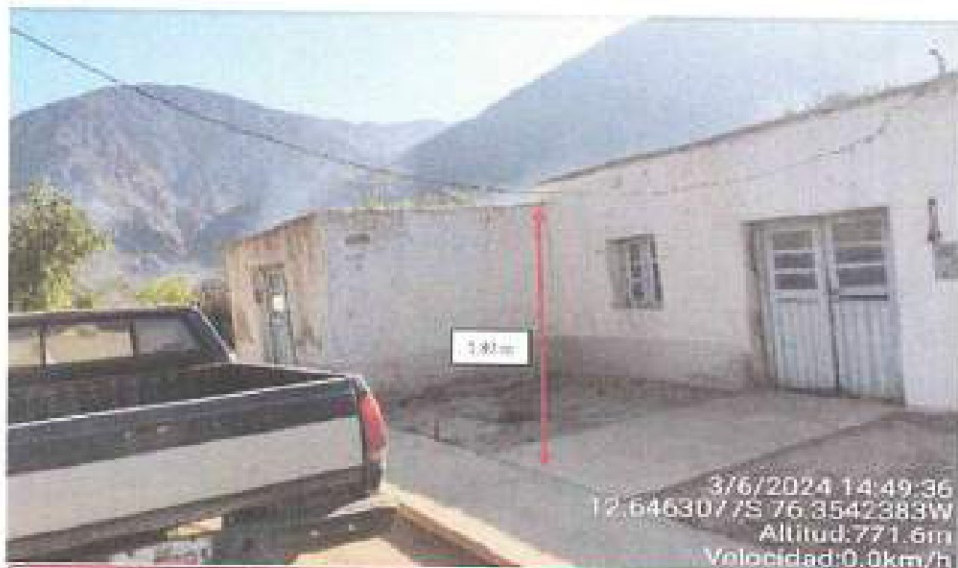
Foto n.º 97. Conductor de acometida a 1.80 m de distancia vertical de la vereda, anexo Huamantla, provincia de Cabaño, coordenada: 12.6463077; 76.3542383.

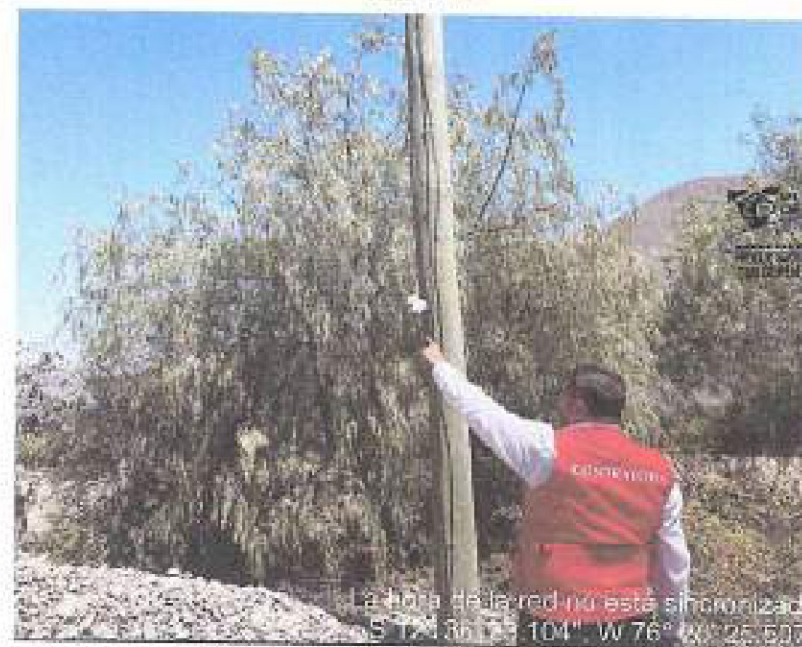
Foto n.º 98

Foto n.º 98. Interruptor termomagnético colado a 1.50 m de distancia vertical del suelo, anexo Cabaño, provincia de Cabaño, coordenada: 12.64639827; 76.34045593.

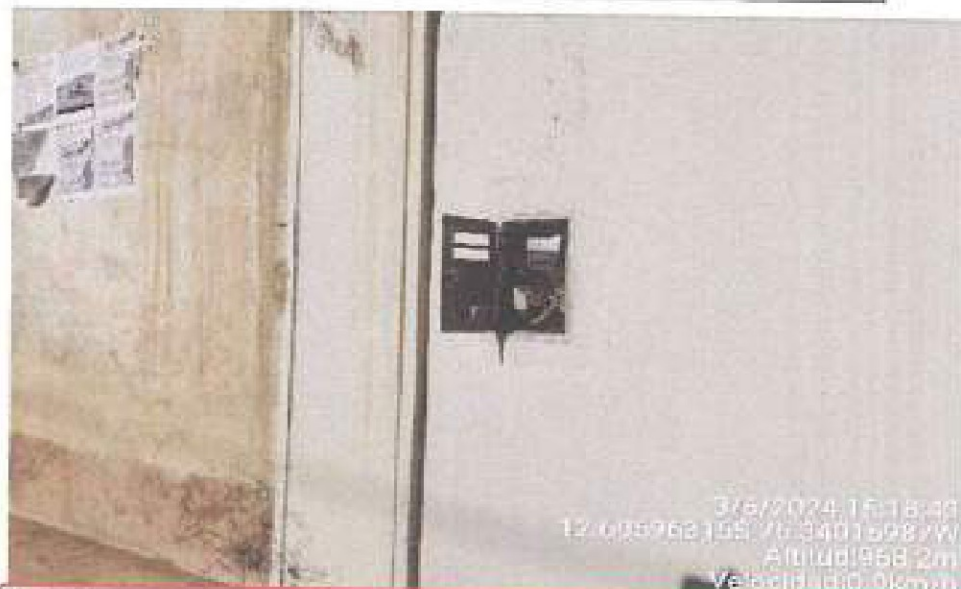
Foto 99. Caja portamedidor con tapa abierta, anexo Cata, provincia de Cuzco, coordenada: -12.60596315; -76.34015287.

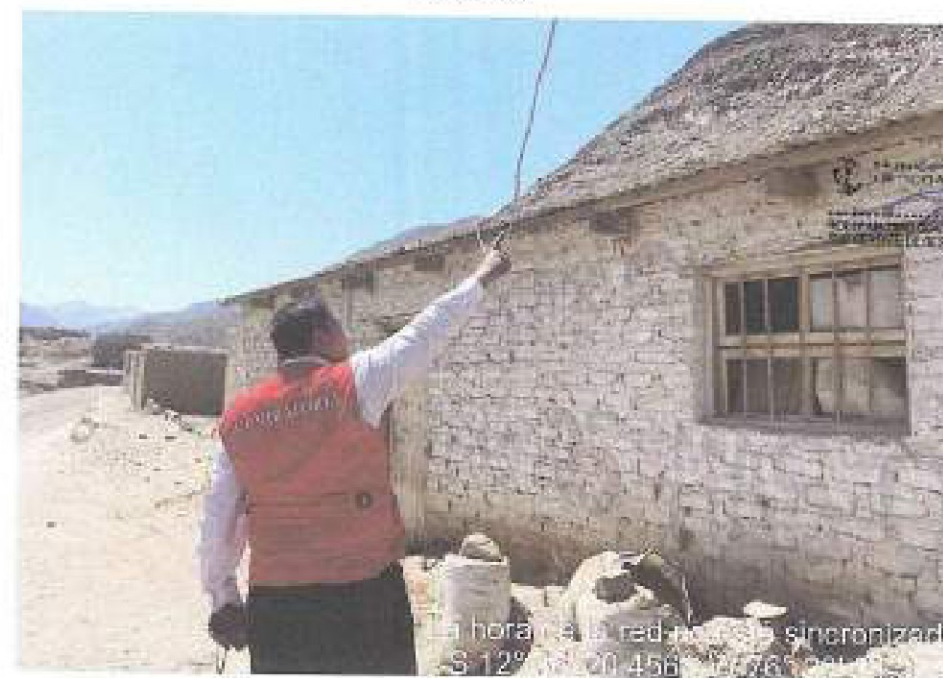
Foto n.º100

Foto 100. Conductor de acometida cruzando línea de tendido metálico, anexo Cata, provincia de Cuzco, coordenada: -12.605964539; -76.34007293.

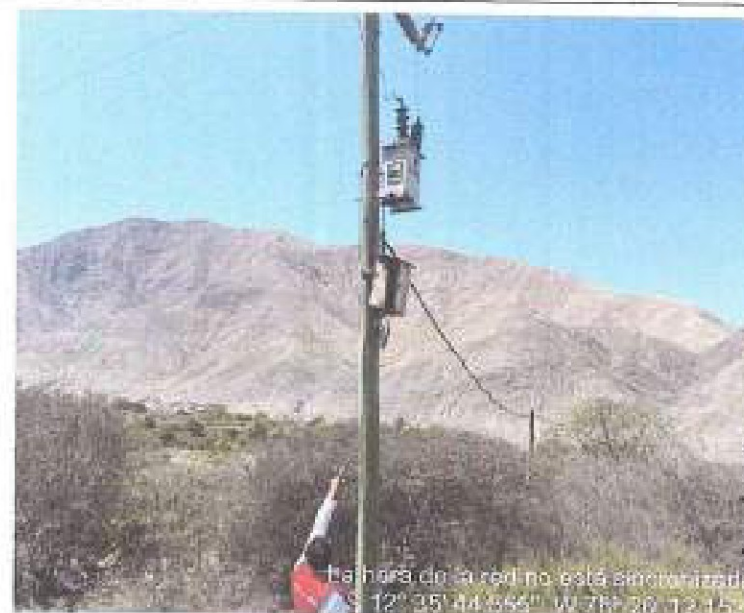
Foto n.º101

Foto 101: Fuga de aceite del transformador, anexo de Cata, provincia de Canete, coordenadas: -12.59569258; -76.33676126.

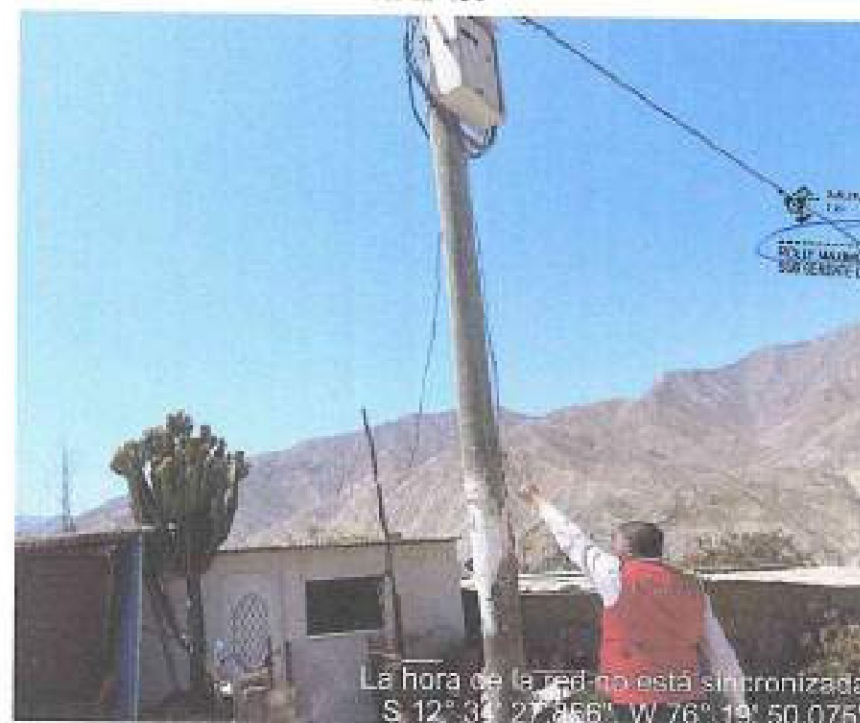
Foto n.º102

Foto 102: Interruptor termomagnético, colgado a 1.20 m del suelo, anexo Unchor, provincia de Canete, coordenadas: -12.57504175; -76.33036949.

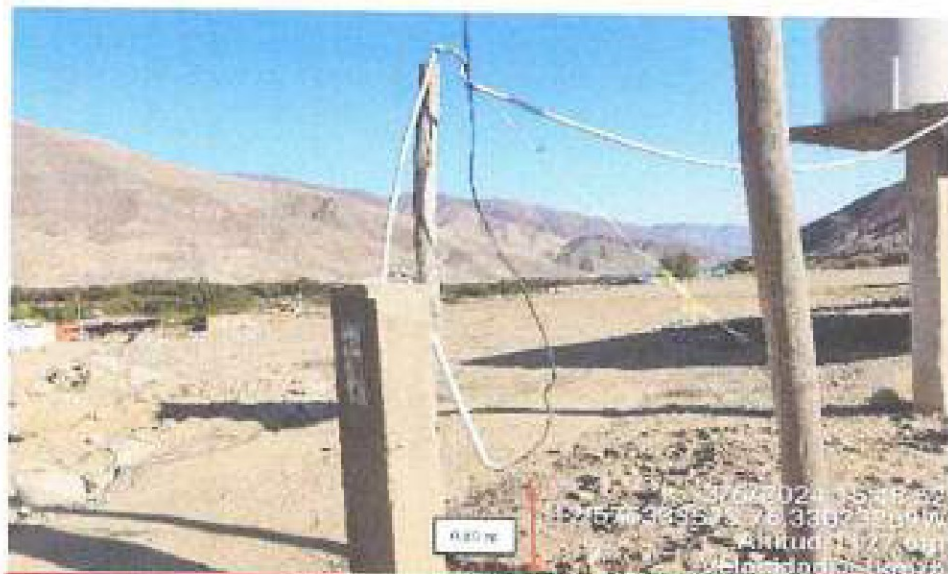
Foto 103. Conductor de acometida a 0,80 m del suelo, anexo Unchor, provincia de Cañete, coordenada: 12.57533357; 76.33023269.

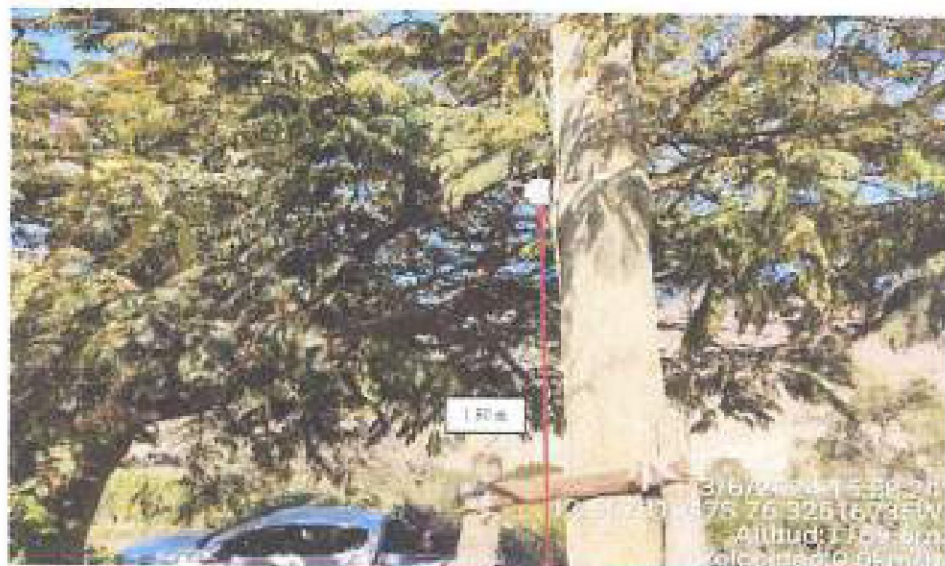
Foto 105. Interruptor termomagnético de control de AF colgado a 1.80 m del suelo, anexo Callangas, provincia de Cañete, coordenadas: -12.56731947; -76.32518738.

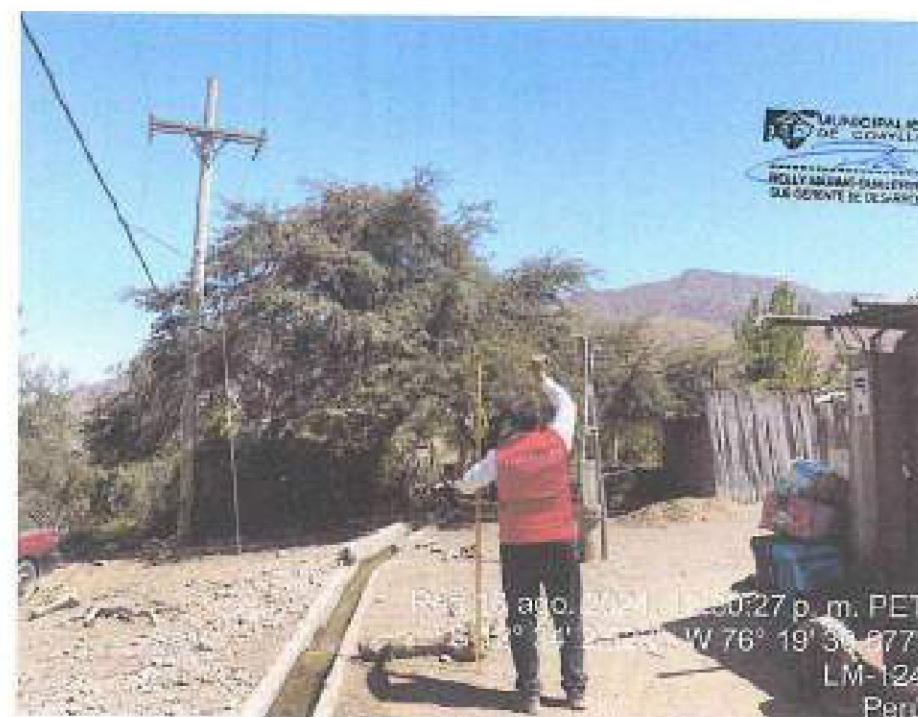
Foto n.º106

Foto 106. Conductor de acometida a 2.00 m del suelo, anexo Callangas, provincia de Cañete, coordenadas: -12.56741259; -76.32525718.

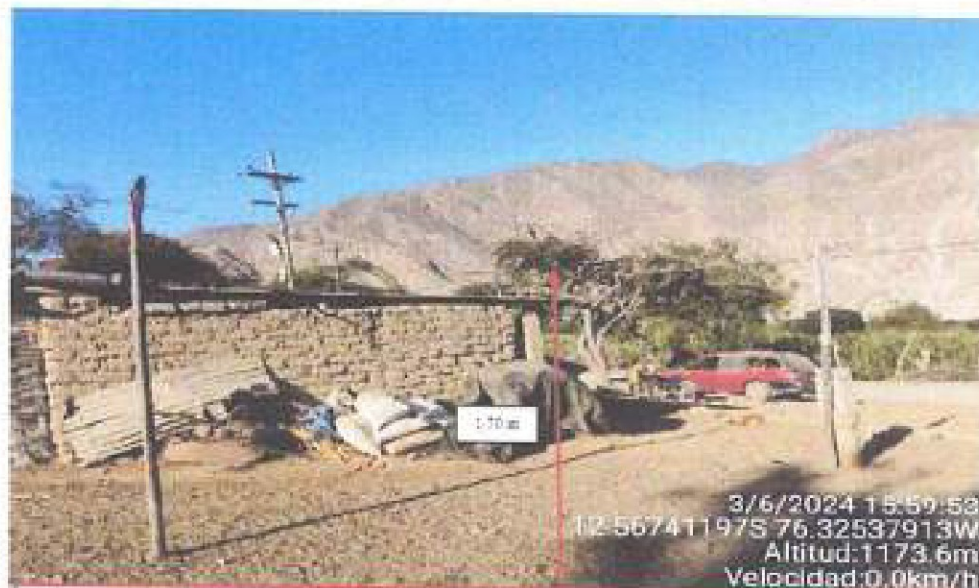
Foto 107. Conductor tipo TW soportado con postes a 1.70 m del suelo, anexo Callangas, provincia de Canete, coordenadas: -12.56741197; -76.32537913.

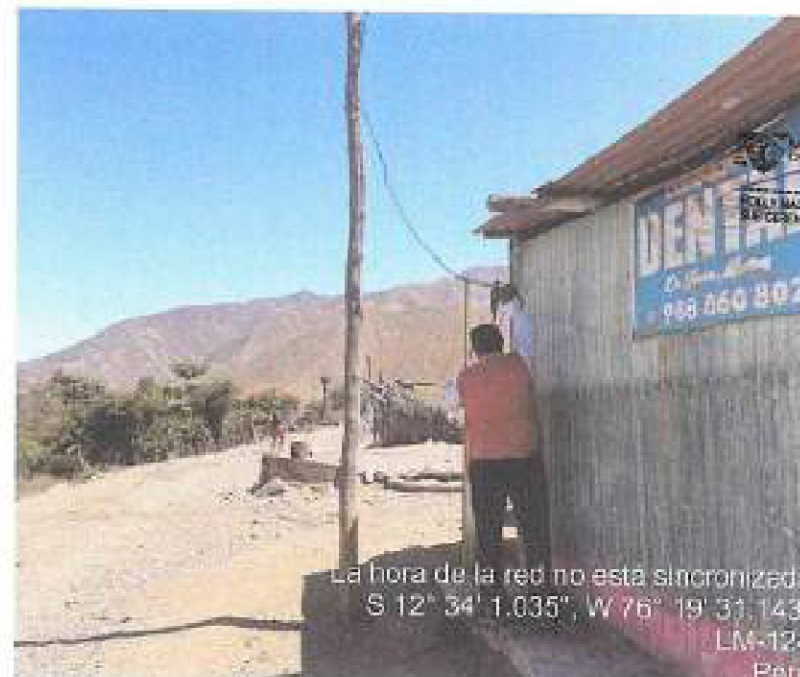
Foto n.º108

Foto 108. Conductor de arametita a 2.00 m del suelo, anexo Callangas, provincia de Canete, coordenadas: -12.56695217; -76.32535120.

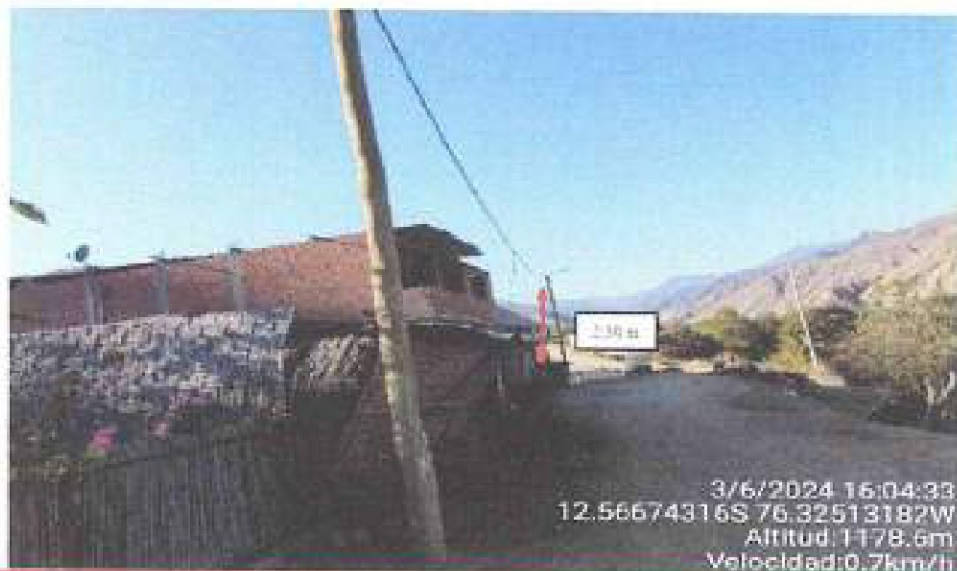
Foto 109. Conductor de BT autoportante sobre techo de vivienda a 2.50 m de distancia vertical, anexo Callangas, provincia de Cañete, coordenada: -12.56674316; -76.32513182.

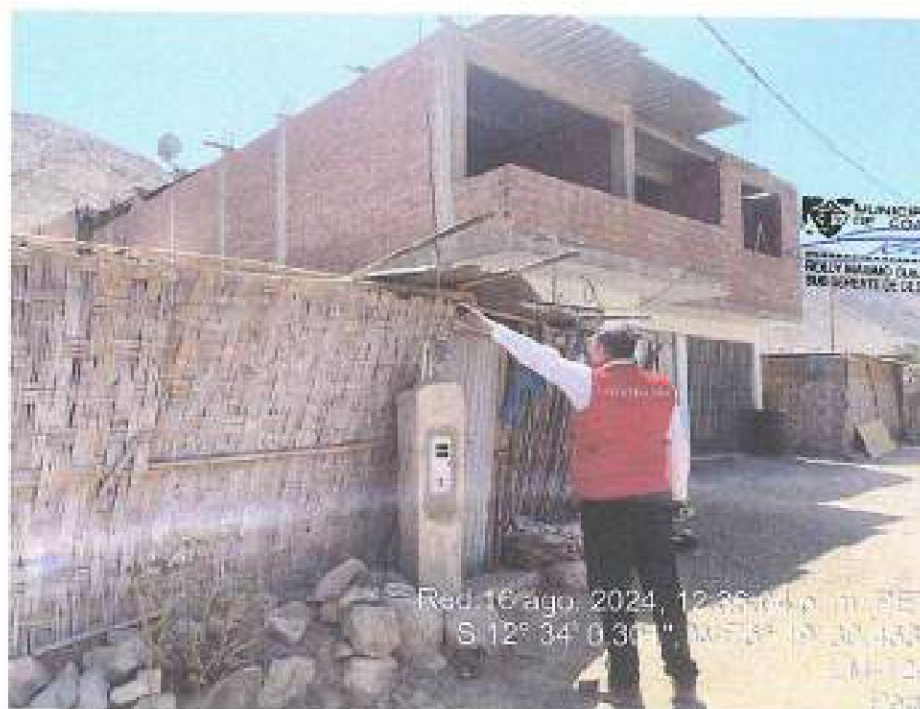
Foto n.º110

Foto 110. Conductor de acometida roza con parte metálica de techo, anexo Callangas, provincia de Cañete, coordenada: -12.56666255; -76.32508877

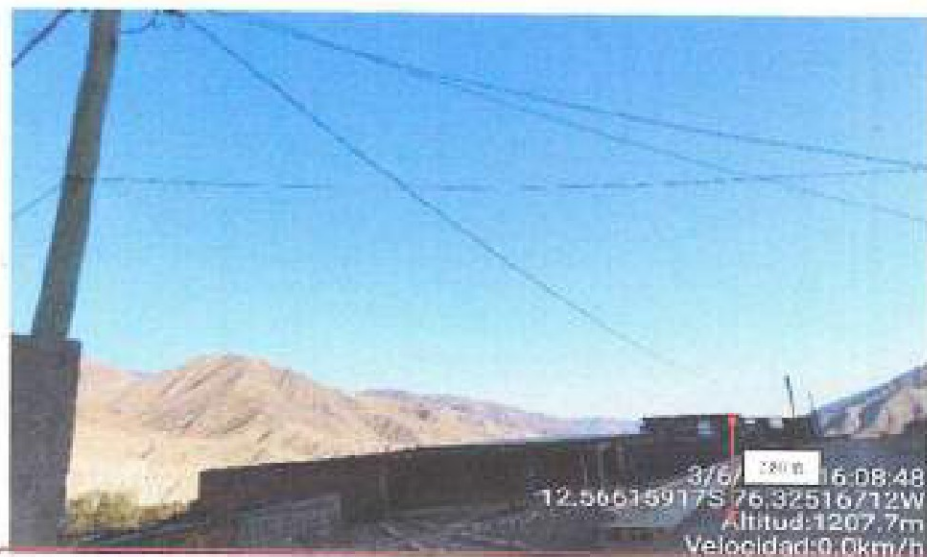
Foto 111. Conductor de BT autoportante a 2,80 m de distancia vertical del suelo, anexo Callangas, provincia de Cañete, coordenada: -12.56615917; -76.32516712.
