**INFORME DE HITO DE CONTROL  
N° 036-2024-OCI/0436-SCC**

**OBRA: “RECUPERACIÓN DEL LOCAL ESCOLAR N° 62351,  
CASERÍO NUEVO UNIÓN CON CÓDIGO LOCAL 376319,  
DISTRITO DE YURIMAGUAS, PROVINCIA DE ALTO  
AMAZONAS, REGIÓN LORETO”**

**HITO DE CONTROL N° 13:  
LIQUIDACIÓN DE LA OBRA**

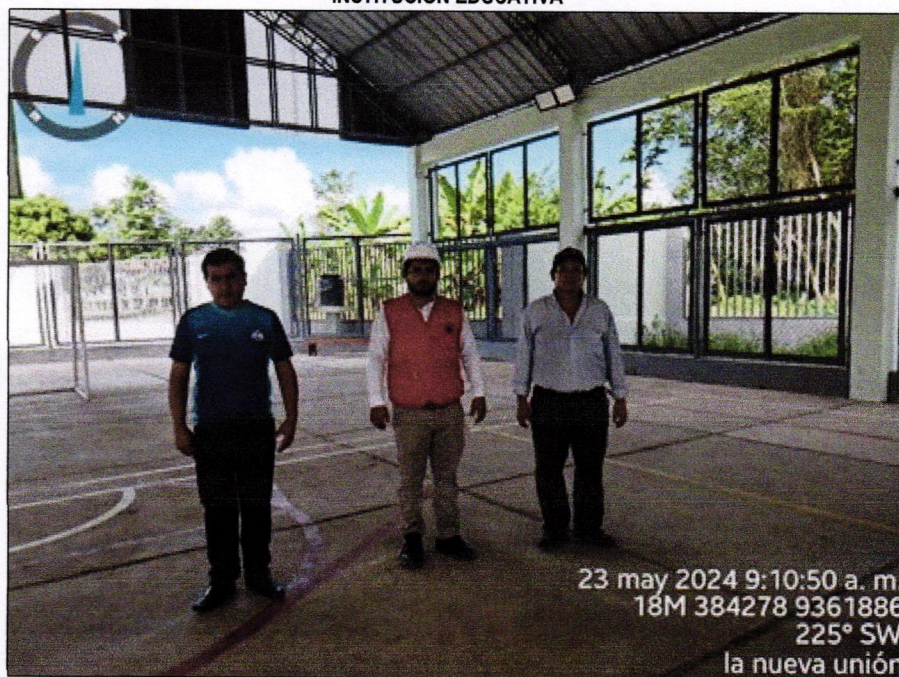
**IMAGEN N° 7**  
**INSPECCIÓN FÍSICA A OBRA CON PRESENCIA DEL DIRECTOR Y PROFESOR DE LA INSTITUCIÓN EDUCATIVA**

**Fuente** : Acta de inspección física a la obra n.° 002-2024-SCC-UNIÓN del 23 de mayo del 2024.  
**Descripción** : Verificación física a la Obra, el 23 de mayo de 2024, se realizó con la presencia del director y profesor de la Institución Educativa.
