**INFORME DE HITO DE CONTROL  
N° 0018-2024-OCI/0448-SCC**

**EJECUCIÓN DE LA IOARR: “RENOVACIÓN DE PUENTE; EN  
EL(LA) QUEBRADA YUPANQUI DEL CAMINO VECINAL PA-  
714 EN LA LOCALIDAD 7 DE JUNIO (VILLA AMERICA),  
DISTRITO DE PALCAZÚ, PROVINCIA DE OXAPAMPA,  
DEPARTAMENTO DE PASCO”**

**HITO DE CONTROL N° 1: VALORIZACIÓN N° 6**

**OXAPAMPA, 01 DE MARZO DE 2024**

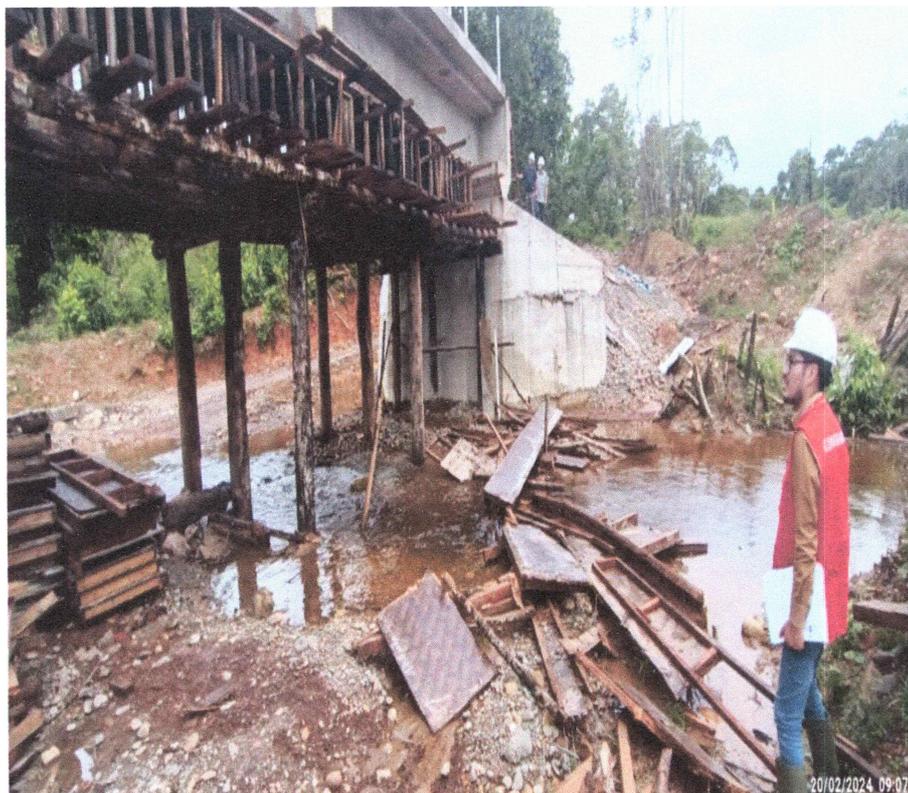
01. 06.01.02	HABILITACION DE AREAS TEMPORALES DE ACOPIO DE RR. SS. PELIGROSOS Y NO PELIGROSOS	Und	3146	1.00	<b>3,146.00</b>	1.00	<b>3,146.00</b>		
01. 06.01.03	TRANSPORTE DE RR. SS. PARA DISPOSICIÓN FINAL (CONTRATACIÓN DE EO-RS)	Gib	2000	1.00	<b>2,000.00</b>	1.00	<b>2,000.00</b>

01. 06.01.04	TRANSPORTE ESPECIALIZADO DE RESIDUOS PELIGROSOS (CONTRATACIÓN DE EO-RS)	Gib	2000	1.00	<b>2,000.00</b>	1.00	<b>2,000.00</b>

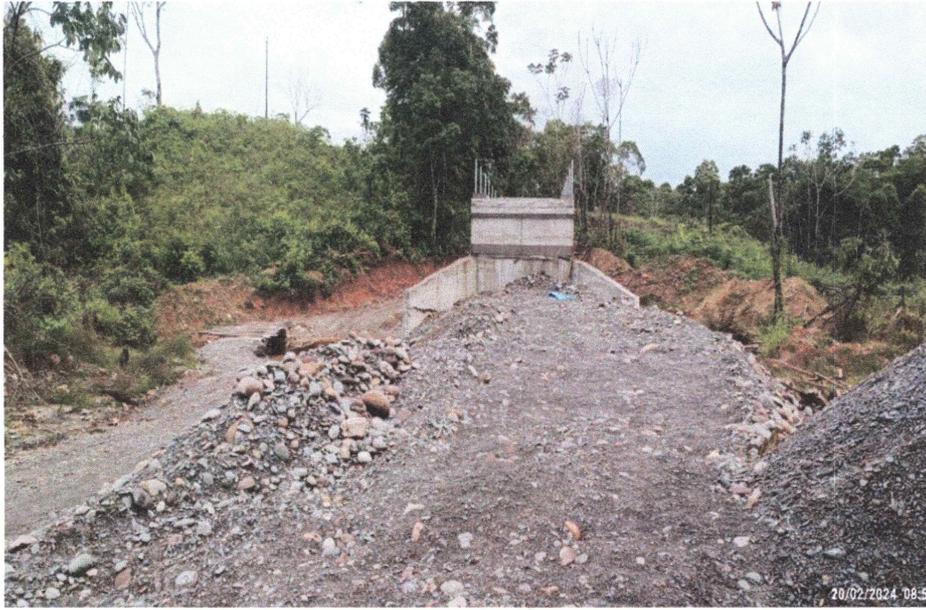
01.06.02.01	INSTALACIÓN Y MANTENIMIENTO DE BAÑOS QUIMICOS	glb	4500	1.00	<b>4,500.00</b>	1.00	<b>4,500.00</b>	100%	En la visita de inspección de obra se verifico que la obra no se encuentra culminada por lo que será necesario aun la ejecución de la partida 01.06.02.01 instalación y mantenimiento de baños químicos, partida 01.06.02.02 retiro de baños químicos, partida 01.06.03.01 manejo de areas auxiliares (campamento, p.d.m. y d.m.e.) y partida 01.06.03.02 desmontaje de las áreas auxiliares y limpieza general de las áreas intervenidas, sin embargo, en la valorización n°6 se evidencia que dicha partida está valorizada al 100%.

01.06.02.02	RETIRO DE BAÑOS QUIMICOS	und	174.62	2.00	<b>349.24</b>	2.00	<b>349.24</b>			
<b>01.06.03</b>	<b>MANEJO DE ÁREAS AUXILIARES</b>									
01.06.03.01	MANEJO DE AREAS AUXILIARES (CAMPAMENTO, P.D.M. Y D.M.E.)	m2	4.53	500.00	<b>2,264.99</b>	500.00	<b>2,265.00</b>	100%

01.06.03.02	DESMONTAJE DE LAS AREAS AUXILIARES Y LIMPIEZA GENERAL DE LAS AREAS INTERVENIDAS	glb	1375.08	1.00	<b>1,375.08</b>	1.00	<b>1,375.08</b>
