**INFORME DE HITO DE CONTROL
N° 012-2024-OCI/0450-SCC**

**“RECUPERACIÓN DE LOS SERVICIOS DE SALUD DEL
CENTRO DE SALUD SICCHEZ, DEL CENTRO POBLADO DE
SICCHEZ, DISTRITO DE SICCHEZ, PROVINCIA DE
AYABACA-PIURA CON CUI N° 2426778”**

**HITO DE CONTROL N° 4 – AVANCE DE EJECUCIÓN DE OBRA AL MES DE
MAYO DE 2024**

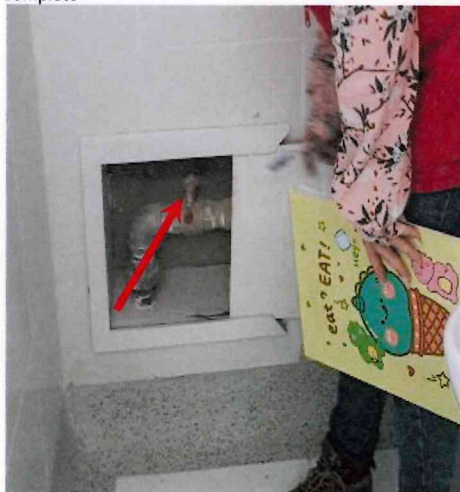
Fotografía n.º 1. En baño personal hombres se observa que la manija de la válvula sobresale del límite de la caja de la válvula de control, por lo que la tapa no cierra por completo

Con relación a esta partida denominada "LLAVES Y VALVULAS", el Contratista las ha instalado de manera deficiente, de acuerdo con lo establecido en los planos de instalaciones sanitarias de agua fría, agua caliente, agua blanda (láminas: N° IS-01 y N° IS-02) y en las especificaciones técnicas de las partidas VALVULA ESFERICA DE BRONCE DE ½" (COBRE), VALVULA ESFERICA DE BRONCE DE ¾" (COBRE), VALVULA ESFERICA DE BRONCE DE 1 ¼" (COBRE), VALVULA ESFERICA DE BRONCE DE 1 ½" (COBRE), VALVULA ESFERICA DE BRONCE DE 2" (COBRE) y CAJA PARA VALVULAS CON MARCO Y TAPA METALICA (código: 04.02.05.01, 04.02.05.02, 04.02.05.03, 04.02.05.04, 04.02.05.05 y 04.02.05.06), se señala lo siguiente:

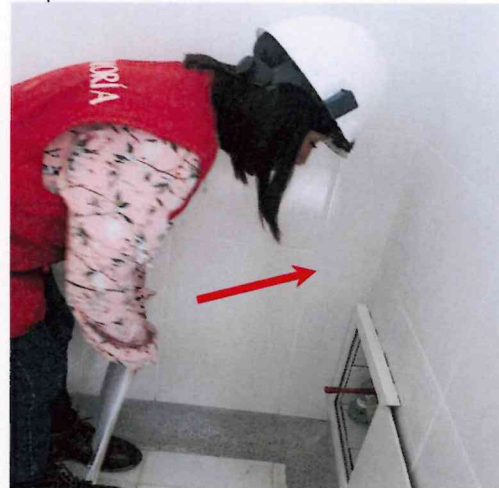
Fotografía n.º 2. En baño personal mujeres se observa que la manija de la válvula sobresale del límite de la caja de la válvula de control, por lo que la tapa no cierra por completo

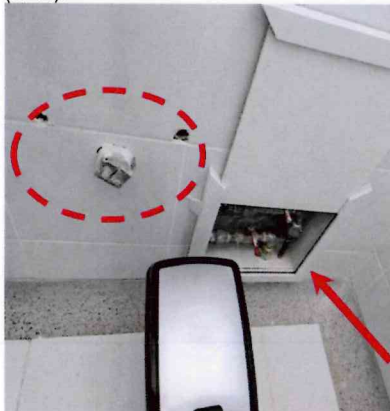
Fotografía n.º 3 En lavandería se observa que la manija de la válvula sobresale del límite de la caja de la válvula de control, por lo que la tapa no cierra por completo. Los puntos de salida de agua y desagüe, están sin tapón de protección. Se instaló papelerera (M-14).

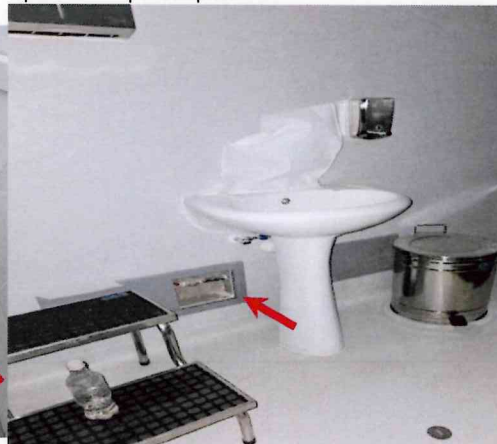
Fotografía n.º 4. En ambiente de Ecograf. General u obstétrica se ha instalado lavamanos de loza vitrificada (A-3), dispensador de jabón y papel toalla (O-2 y O-3). Se observa que la manija de la válvula sobresale del límite de la caja de la válvula de control, por lo que la tapa no cierra por completo.

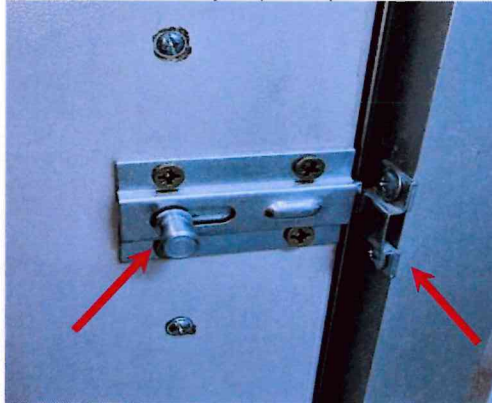
Fotografía n.º 7. En baño personal hombres se observa mala instalación de cerrojo en puerta tipo P-4

En relación a esta partida denominada "PUERTA MELAMINE BATIENTE 1 HOJA, SP. ESTRUCT. CARP. DE ALUMINIO Y CERROJO METALICO", el Contratista ha colocado mal el cerrojo correspondiente, de acuerdo con lo establecido en el plano ARQUITECTURA de detalle de puertas (lámina: N° PV-01) y en las especificaciones técnicas de la partida MAMPARAS (código: 03.07.04), se señala lo siguiente:

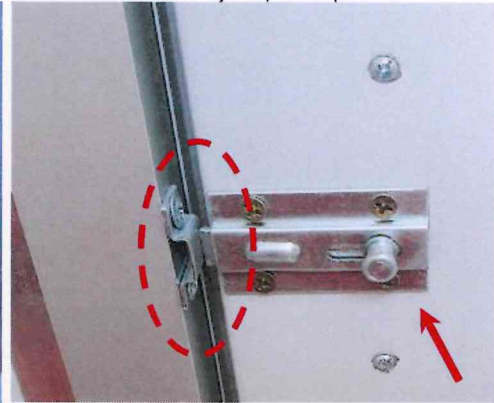
Fotografía n.º 8. En baño personal mujeres se observa mala instalación de cerrojo en puerta tipo P-4.

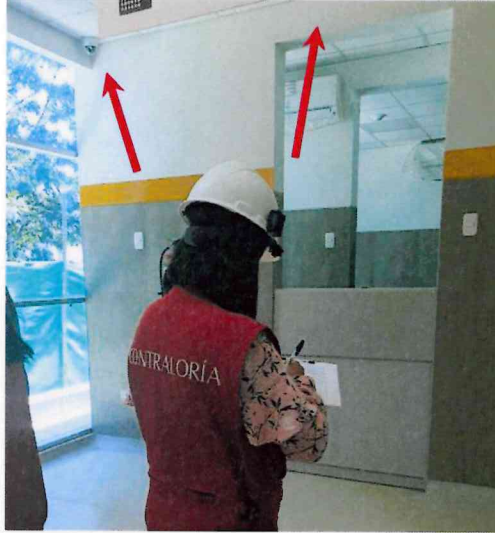
Así también, para las partidas "SEÑALES DE EVACUACION Y EMERGENCIA y SEÑALÉTICA"; la comisión de control encontró que el Contratista no colocó las señales de evacuación y emergencia, y señalética en los ambientes inspeccionados, de acuerdo con lo establecido en los planos de Señalización (láminas: N° SL-01 y N° SL-02) y en los planos de Seguridad (láminas: N° SE-01 y N° SE-02), y las especificaciones técnicas para las partidas SEÑALÉTICAS (código: 03.13) y, señalan lo siguiente:

Fotografía n.º 9. Área de caja no tiene señalización ni señalética colocada

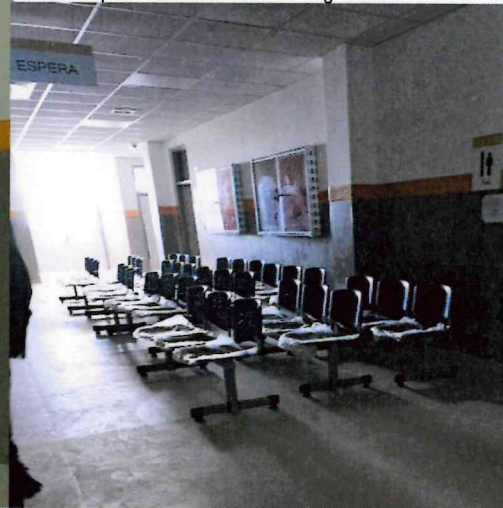
Fotografía n.º 10. En sala de espera se observa, instalación de butacas metálicas de 3 cuerpos (M-18), señalética pero no señalización de seguridad.

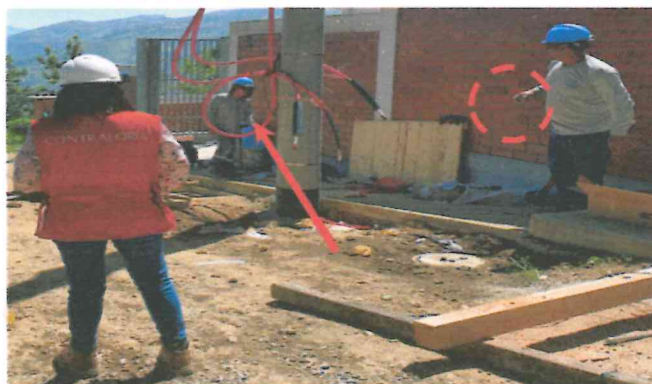
Fotografía 2. Ejecución de trabajos de instalación de media tensión, se observa personal sin EPP completo, sin guantes y mascarillas.

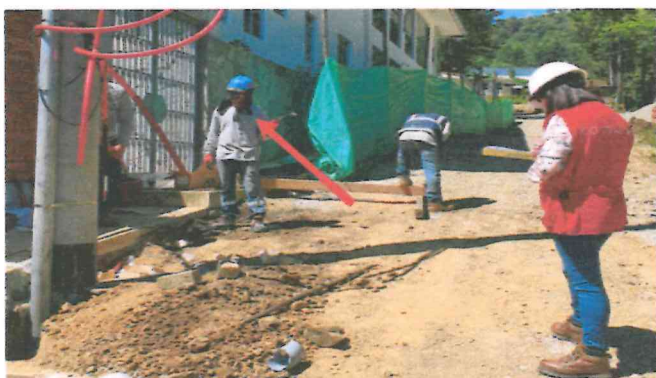
Fotografía 3. Se observa personal sin EPP completo, se colocaron guantes; sin embargo, no utilizan mascarillas.

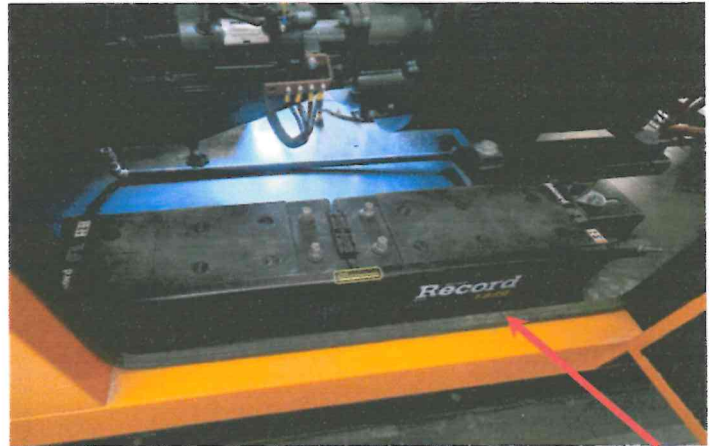
Fotografía 20. Baterías pendientes de empalmar con grupo electrógeno.

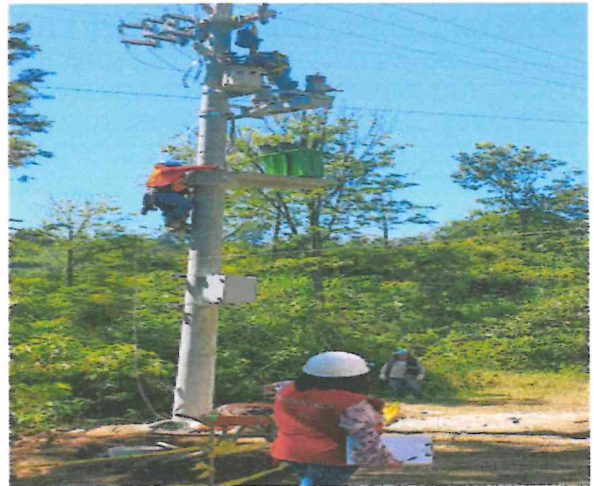
Fotografía 22. Trabajos de aseguramiento de equipo en poste de media tensión.

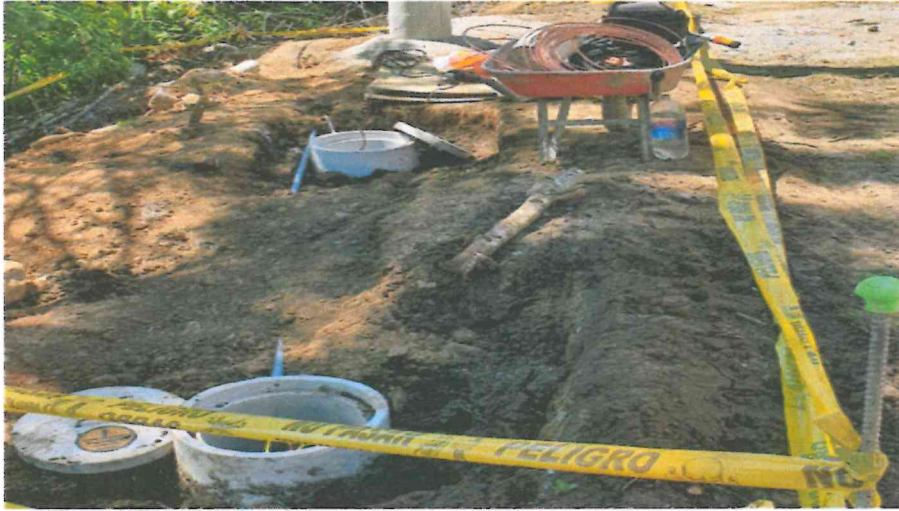
Fotografía 23. Instalaciones de pozos con puesta a tierra.

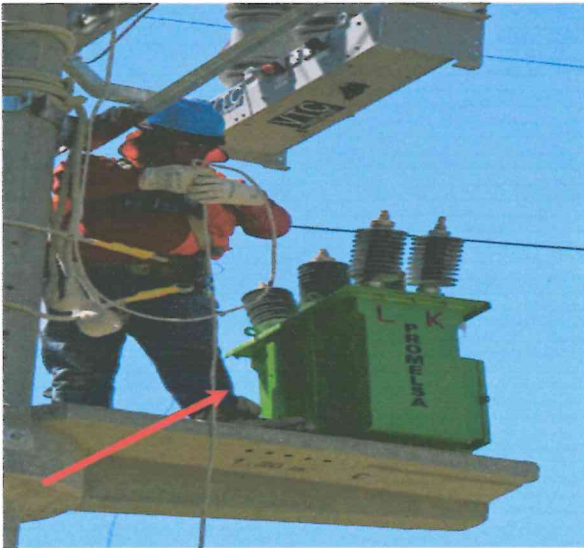
Fotografía 24. Fijación y verificación de montaje de equipos de media tensión

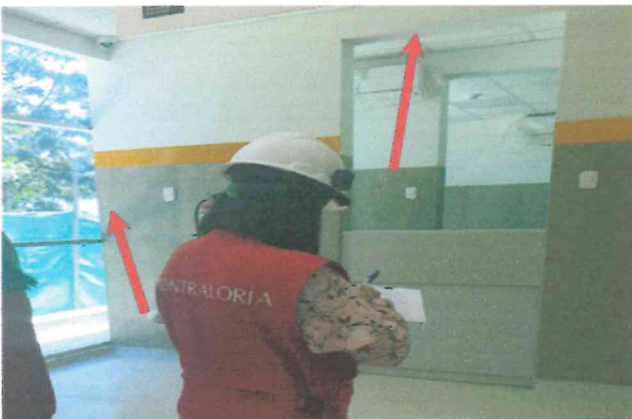
Fotografía 26. Área de caja no tiene señalización ni señalética colocada

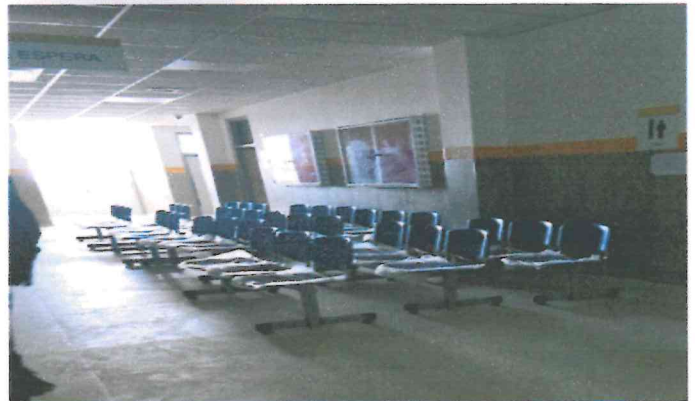
Fotografía 27. En sala de espera se observa, instalación de butacas metálicas de 3 cuerpos (M-18), señalética pero no señalización de seguridad.

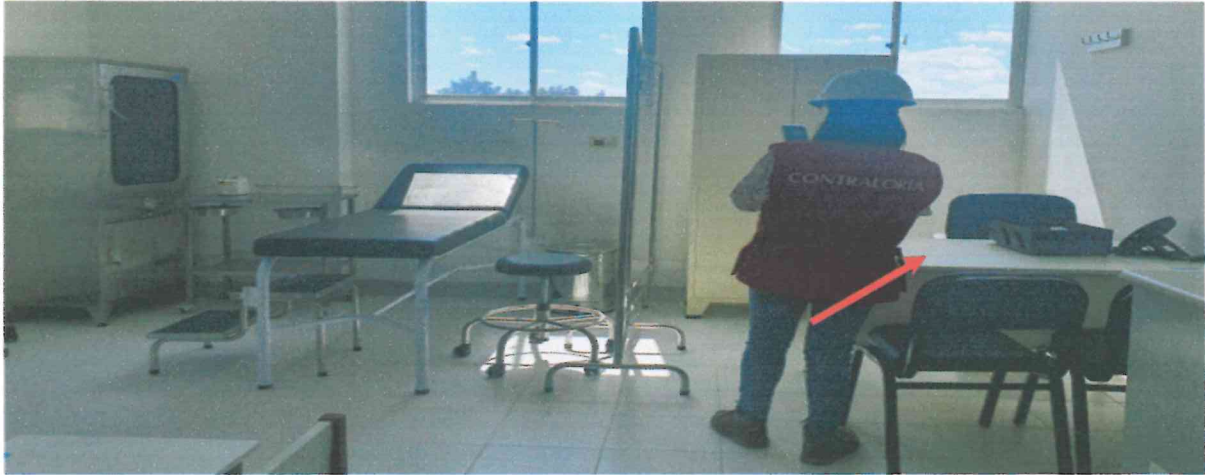
Fotografía 28. Sala de inmunizaciones, se ha instalado vitrina, mesa rodante, destructor de agujas, diván, taburete con asiento, papelera, biombo, armario metálico, percha de pared, silla giratoria, bandeja para escritorio, escritorio, teléfono, escalinata y sillas . No se ha instalado computadora personal (T-50)

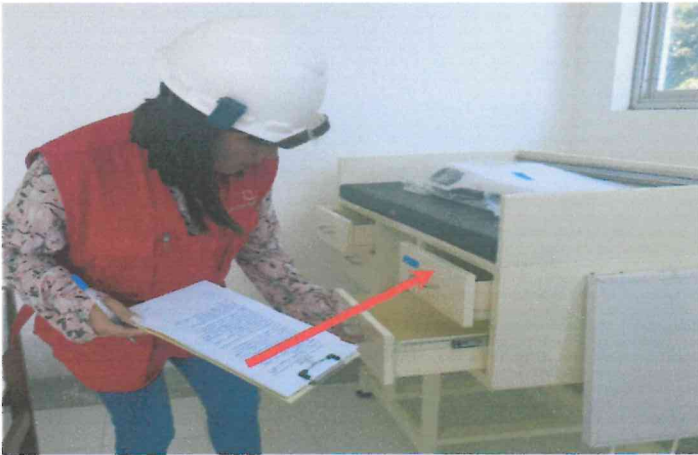
Fotografía 29. Sala de inmunizaciones, se observa instalación de cambiador de pañales y balanza con tallimetro neonatal

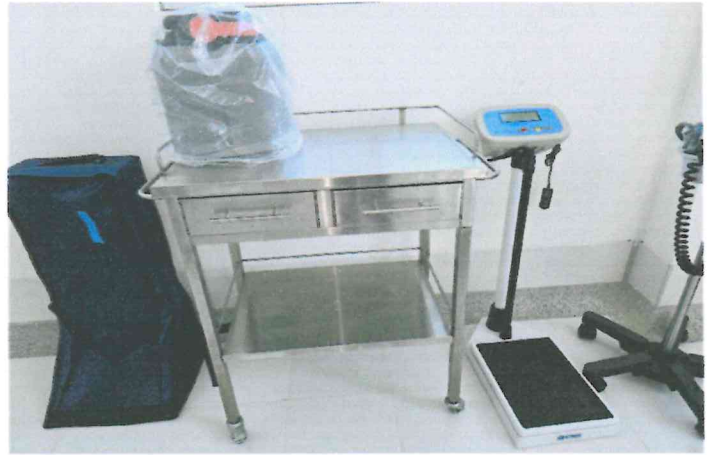
Fotografía 30. Sala de inmunizaciones, se observa instalación de balanzas y mesa rodante.

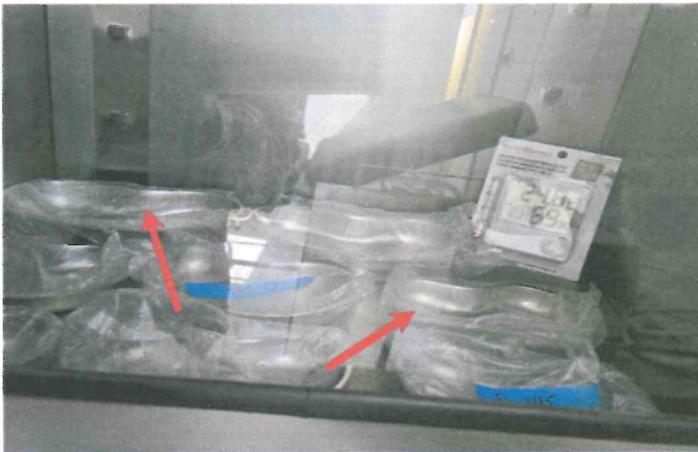
Fotografía 31. Sala de inmunizaciones, se observa instalación de set de riñoneras de acero quirúrgico

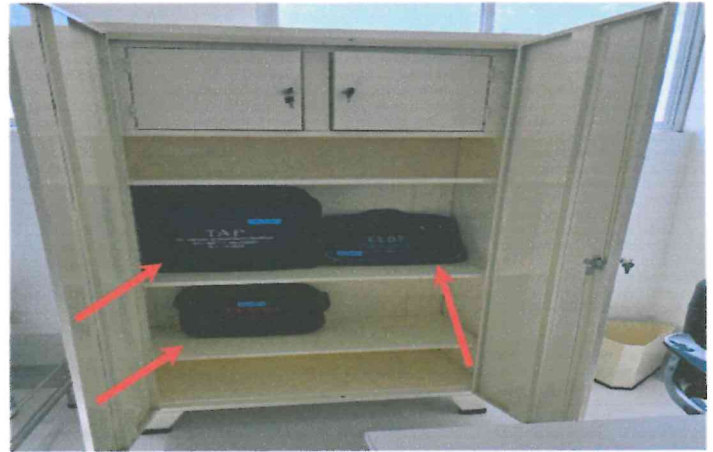
Fotografía 32. Sala de inmunizaciones, se observa instalación de test de desarrollo psicomotor, test y escala de evaluación de desarrollo

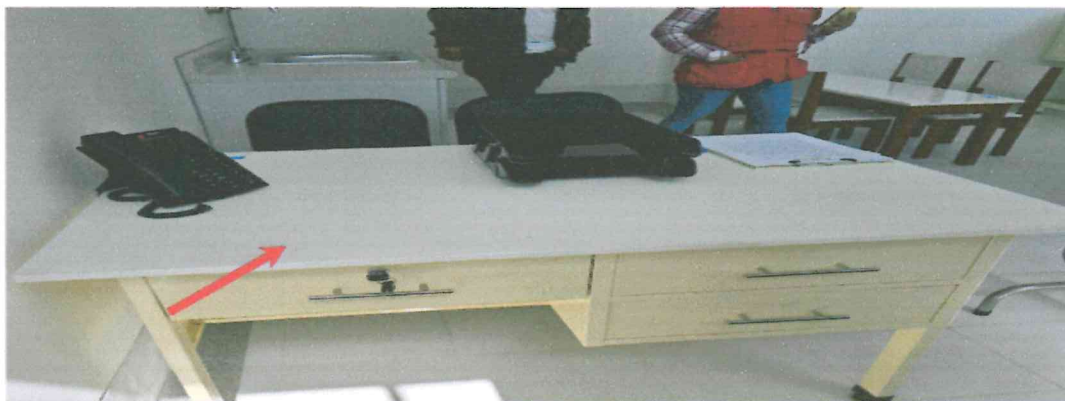
Fotografía 33. Sala de inmunizaciones, se ha instalado mesa (M-28), sillas (M-34), lavamanos con grifería convencional (A-3) y mueble bajo para instalar lavadero (MB-3a) . No se ha instalado pizarra acrílica (M-33), equipo de sonido (T-6), blu ray (T-14), televisor (T-16), reloj de pared (T-79) computadora personal (T-50)

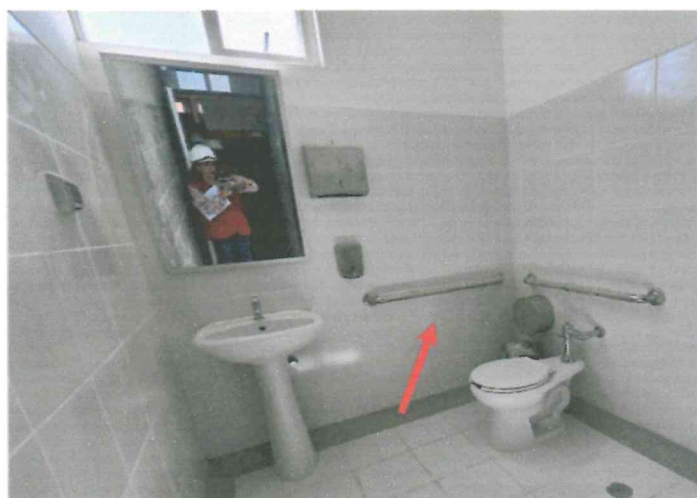
Fotografía 35. Baño de discapacitados, se ha instalado espejo (H-1a), lavamanos (A-3), inodoro (C-1a), papelera (M-14), dispensador papel higiénico (E-7), dispensador papel toalla (E-55), barandas de acero (O-2 y O-3) .

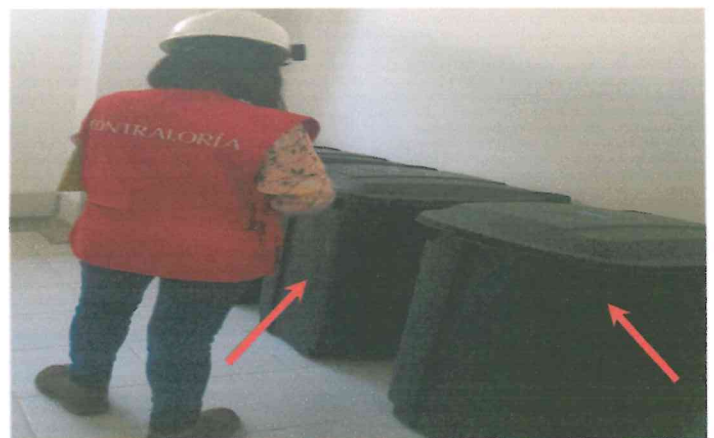
Fotografía 42. En ambiente de acopio y clasific. de residuos sólidos se observa instalación de Contenedores rodable para residuos sólidos (M-164).

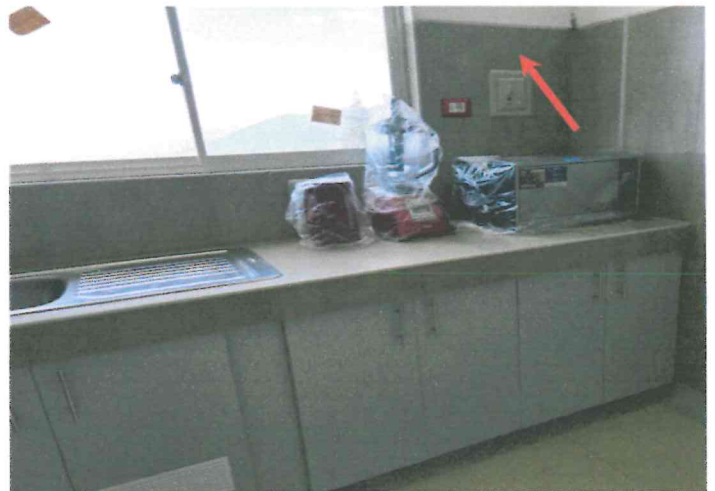
Fotografía 45. En comedor-cocina, se ha instalado horno microondas (E-86), licuadora (E-88), hervidor eléctrico (E-167), lavadero de acero (B-9), mostrador de madera para lavadero (MO-3). Se ha instalado mueble de madera bajo; sin embargo no se han colocado cajones (MO-6). No se ha instalado Mueble repostero alto (MO-11).

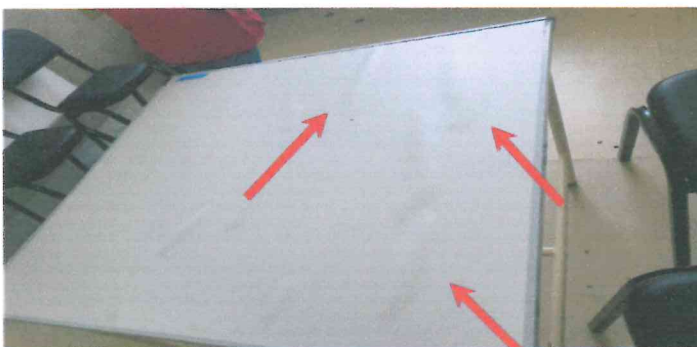
Fotografía 46. En comedor-cocina, se ha instalado mesa de comedor (M-123) en cuyo tablero se observa ondulaciones y 4 sillas apilables (M-36).

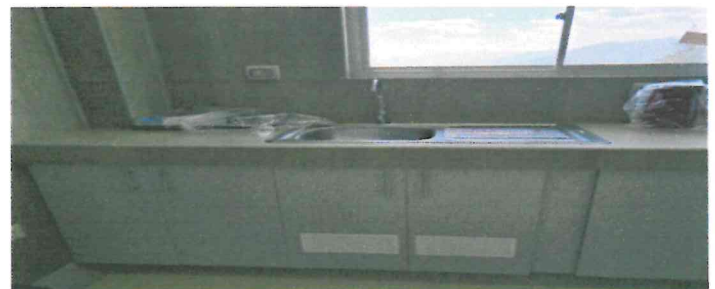
Fotografía 47. En comedor-cocina, se ha instalado lavadero de acero (B-9), mostrador de madera para lavadero (MO-3), cocina eléctrica (E-81). Se ha instalado mueble de madera bajo; sin embargo no se han colocado cajones (MO-6) y cuyas puertas no abren con facilidad. No se ha instalado Mueble repostero alto (MO-11).

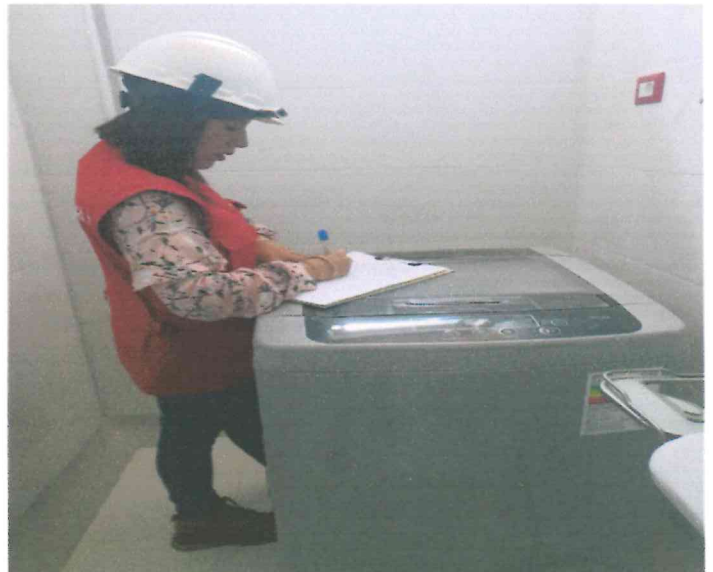
Fotografía 50. En lavandería se observa instalación de lavadora y tabla de planchar.

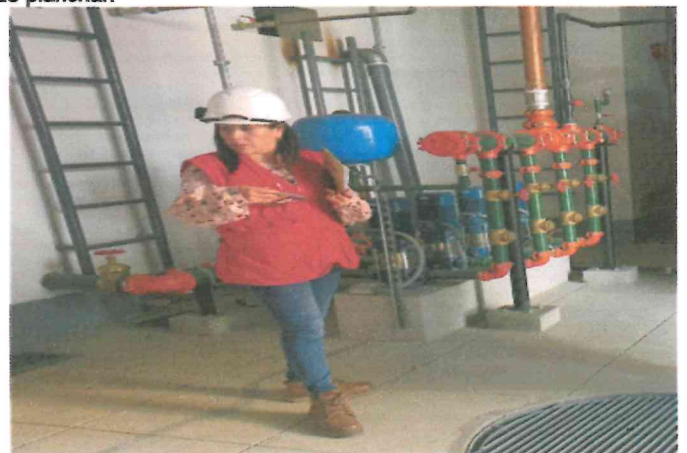
Fotografía 52. Instalaciones mecánico eléctrica y sanitarias de agua fría, caliente y blanda en cuarto de bombas.

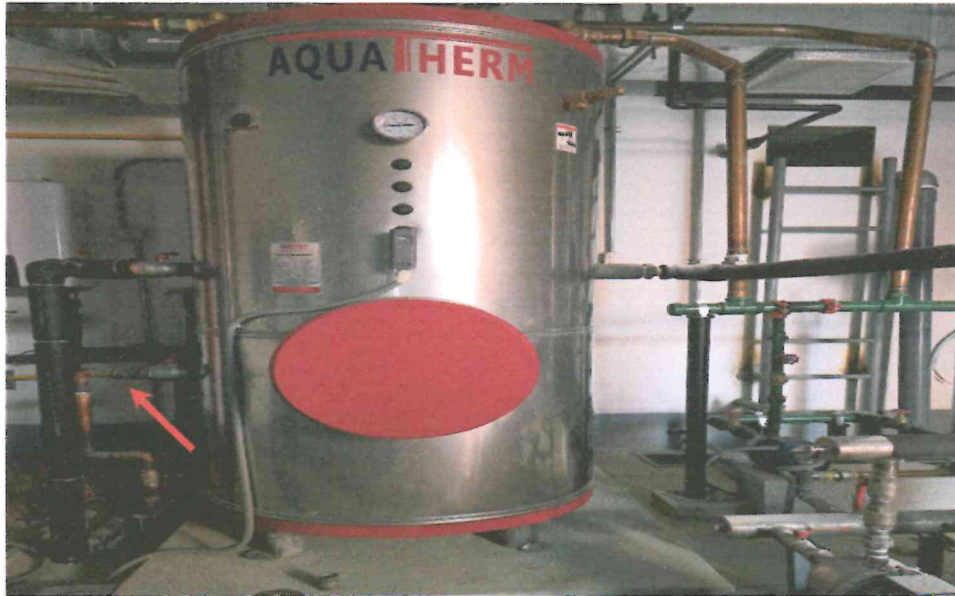
Fotografía 53. Instalaciones mecánico eléctricas y sanitarias de agua caliente en cuarto de bombas.

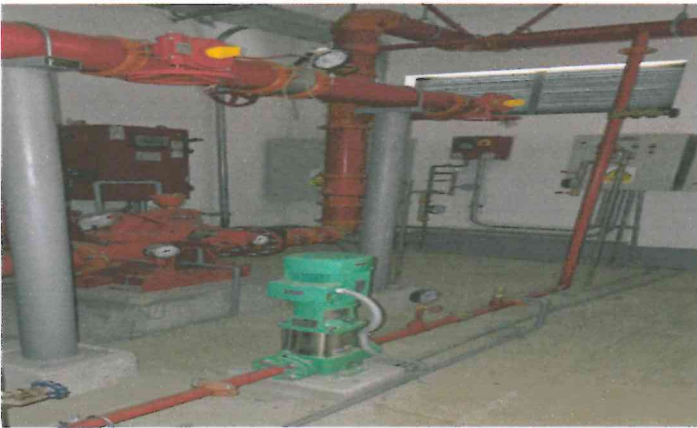
Fotografía 54. Instalaciones mecánico eléctricas y sanitarias de agua contra incendio en cuarto de bombas.

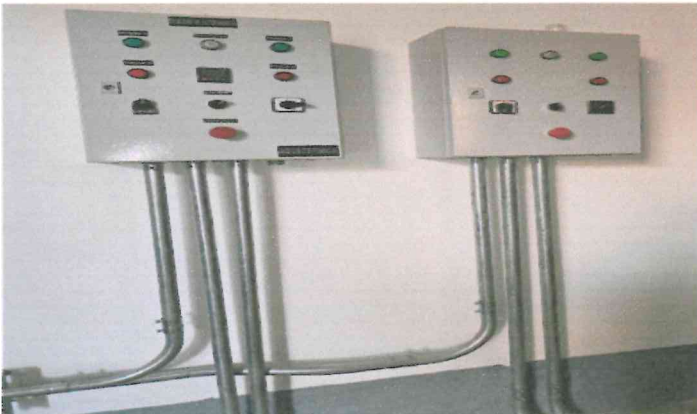
Fotografía 56. Instalaciones de tablero de alternancia en cuarto de bombas.

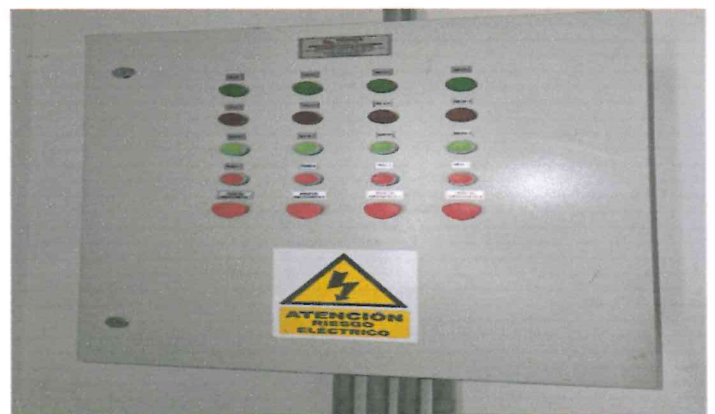
Fotografía 57. Instalaciones de tablero de fuerza para bombas de agua caliente en cuarto de bombas.

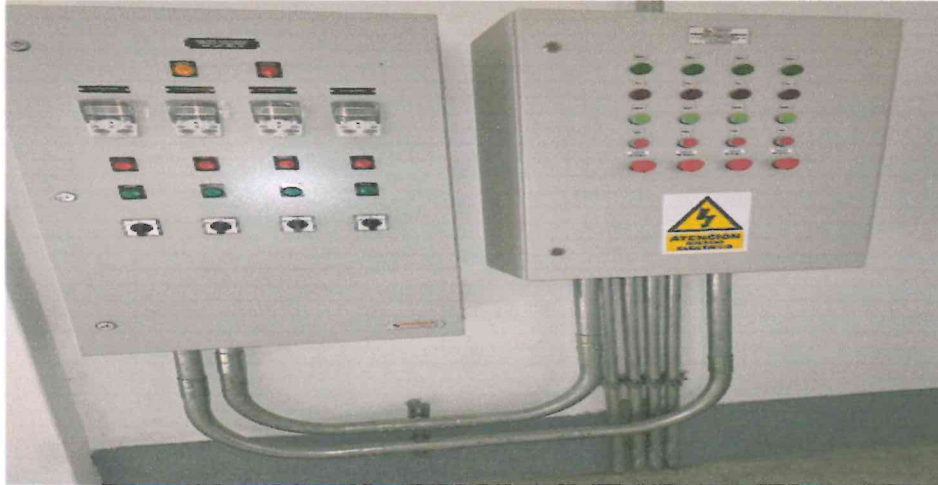
Fotografía 58. Instalaciones de tablero de alternador de presión constante y tablero de fuerza para bombas de agua potable en cuarto de bombas.

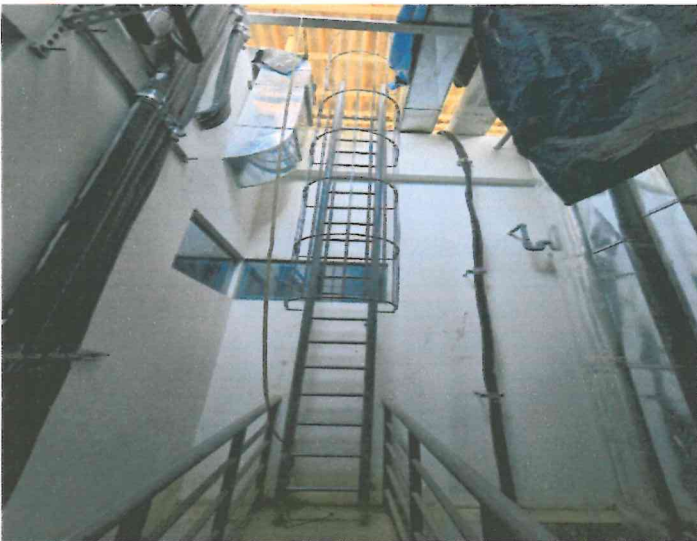
Fotografía 59. Instalaciones de escalera y barandas metálicas en ducto.

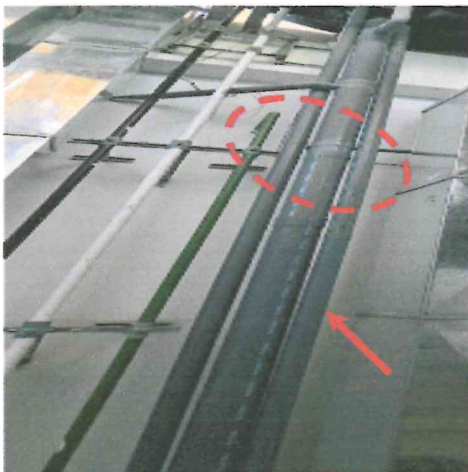
Fotografía 61. Se observa montantes de tubería PVC de diferentes diámetros, que no presentan ningún tipo de fijación a muro.

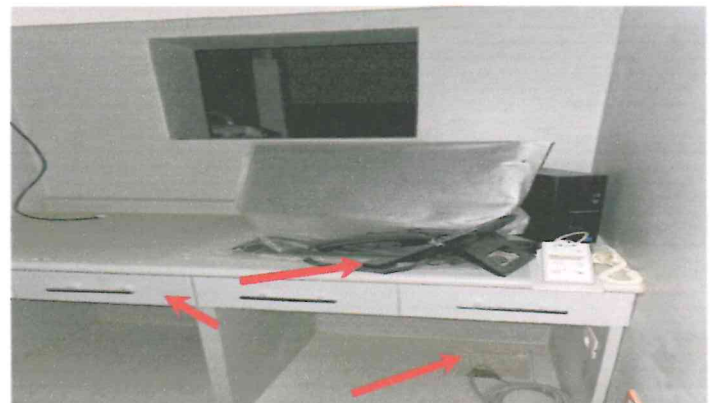
Fotografía 62. En comando de rayos X, se ha instalado teléfono de mesa (T-20) y se observa que se encuentra expuesto, desconectado y sin protección, así también el equipo de cómputo. En el mueble de madera instalado se observó que los cajones no abren con facilidad. El piso tiene salida de cableado sin resanar

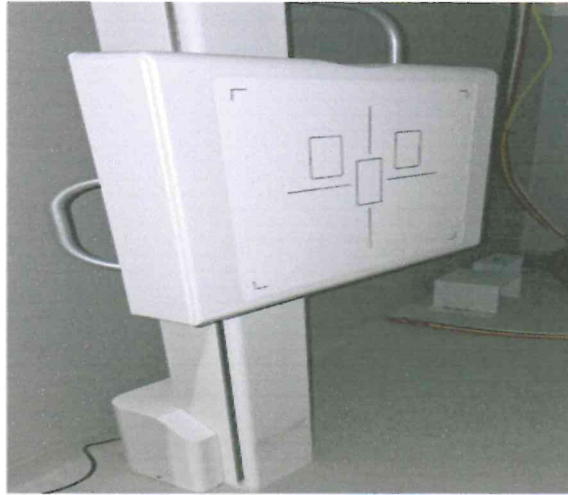
Fotografía 63. . En rayos X, se ha instalado de manera parcial equipo estacionario de rayos X (D-20).

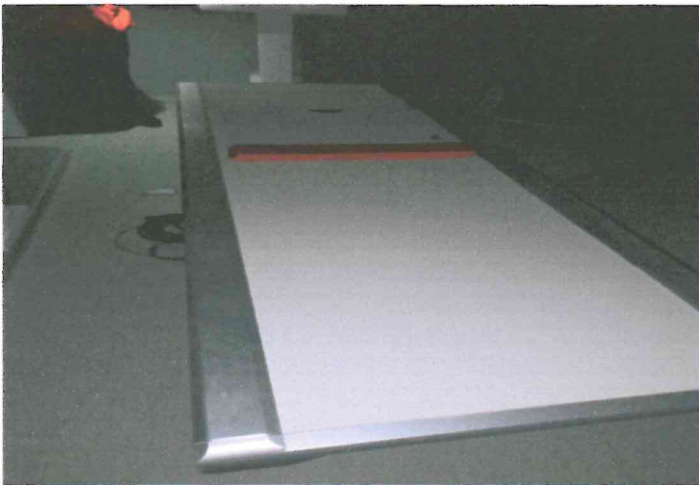
Fotografía 64. En rayos X, se ha instalado de manera parcial equipo estacionario de rayos X (D-20)

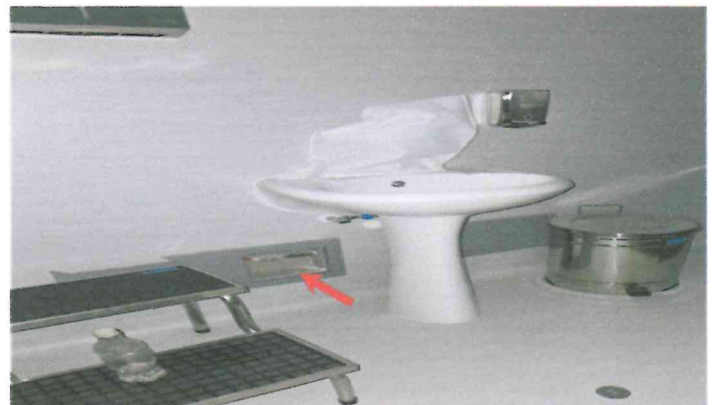
Fotografía 67. En ambiente de Ecograf. General u obstétrica se ha instalado lavamanos de loza vitrificada (A-3), dispensador de jabón y papel toalla (O-2 y O-3). Se observa que la manija de la válvula sobresale del límite de la caja de la válvula de control, por lo que la tapa no cierra por completo

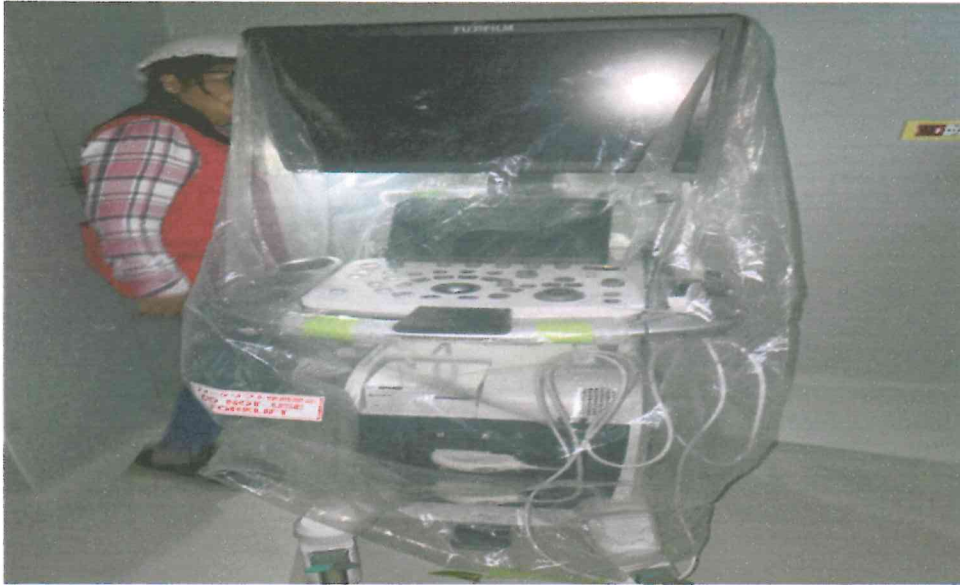
Fotografía 68. En ambiente de Ecograf. General u obstétrica se verificó que se ha instalado diván para exámenes gineco obstétricos (M-68), escalinata metálica 2 peldaños (M-86), biombo de acero inoxidable (M-72) y ecógrafo (D-100).

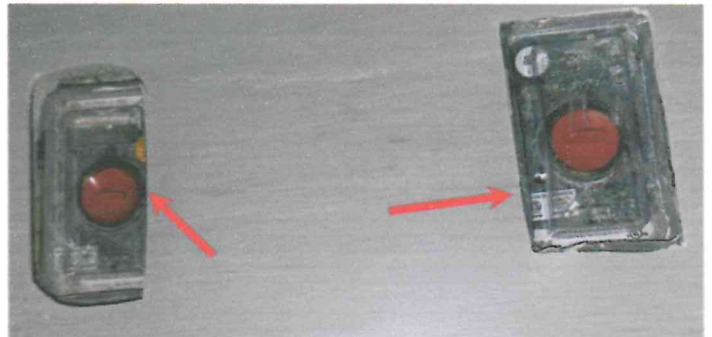
Fotografía 70. En ambiente de Ecograf. General u obstétrica se observa punto de salida sin dar acabado en muro.

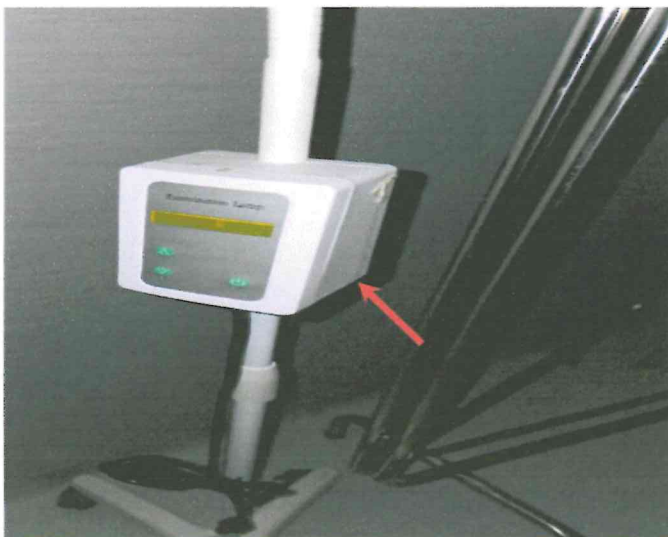
Fotografía 71. En ambiente de Ecograf. General u obstétrica se verificó que se ha instalado lámpara de examen clínico (D-304).

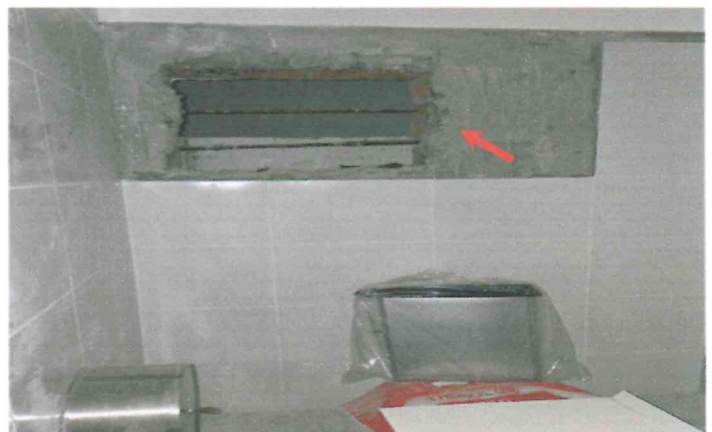
Fotografía 72. En baño de Ecograf. General u obstétrica se ha instalado Dispensador de papel higiénico con llave (E-7), papelera de plástico con tapa y ventana batible (M-14), inodoro de loza vitrificada con válvula fluxométrica (C-1) Se observa un forado en el muro por el que están expuestas 2 tuberías

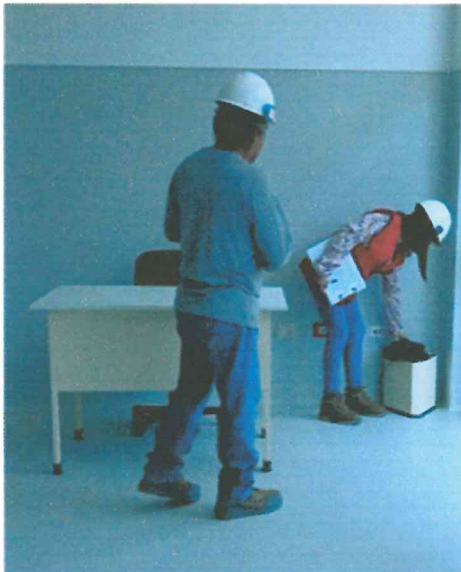
Fotografía 74. En ambiente psicoprofilaxis- salud comunitaria se observa que se ha instalado teléfono de mesa (T-20) y que se encuentra expuesto, desconectado y sin protección, papelerera metálica (M-15), mesa metálica (M-22) y 1 silla giratoria (M-39). No se ha instalado el equipo de cómputo (T-50).

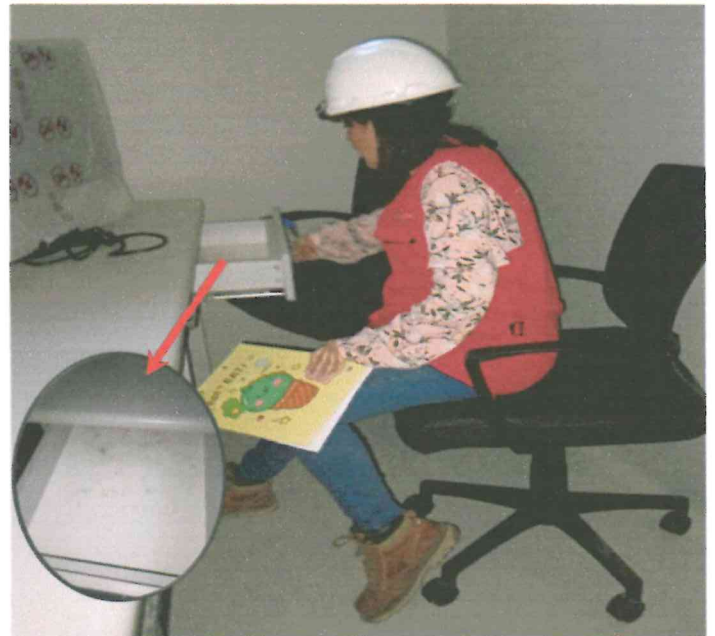
Fotografía 75. En ambiente de entrega de informes se observa instalación de mobiliario, se observa que hay dificultad para abrir y cerrar cajones, así como presencia de humedad en estos
