**INFORME DE VISITA DE CONTROL**  
**N° 001-2024-OCI/0453-SVC**

**“ESTADO SITUACIONAL DE LA OBRA: MEJORAMIENTO DE  
LOS SERVICIOS EDUCATIVOS DE LAS INSTITUCIONES  
EDUCATIVAS SAN FRANCISCO DE ASIS Y LA IE ELISEO  
ALCIDES BERNAL LA SERNA DE LA CIUDAD DE PAITA,  
DISTRITO DE PAITA, PROVINCIA DE PAITA – PIURA”**

**PAITA, 7 DE FEBRERO DE 2024**

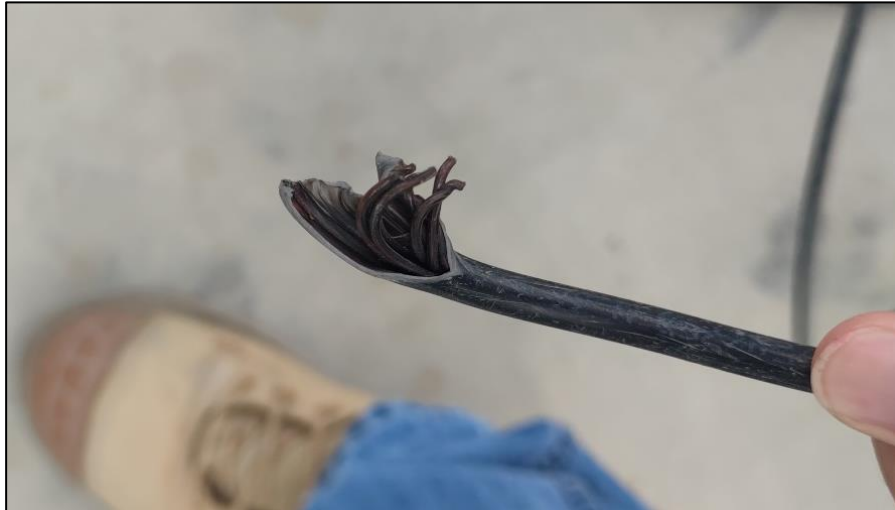
**Imagen n.º 4**  
**Conductor eléctrico roto aparentemente por una sobre tensión**

Además, se observó que los conductores eléctricos de la obra (que fueron reemplazados por el personal de la institución educativa) presentan roturas y averías presuntamente por una sobrecarga en la tensión; así mismo, presentan sulfato de cobre, conforme se aprecia en las imágenes n.ºs 3, 4 y 5, que se muestran a continuación:

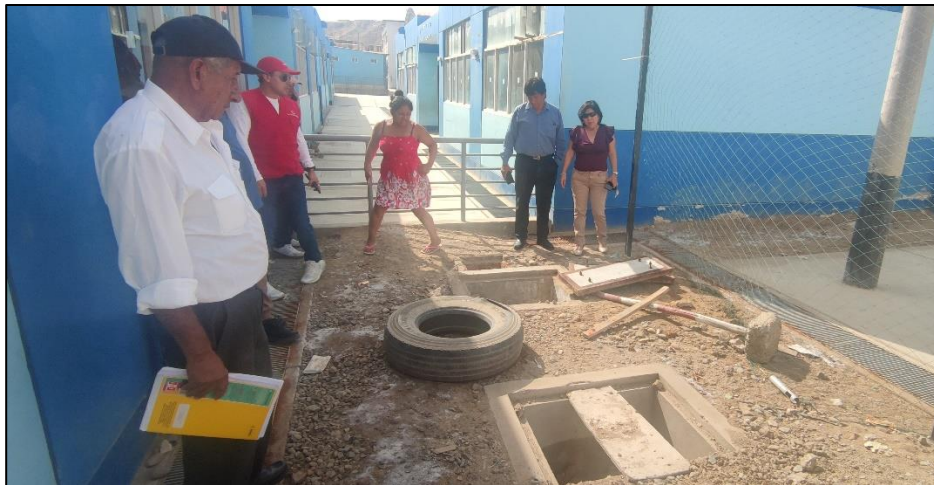
**Imagen n.º 8**  
**Caja de derivación eléctrica que se empozó durante las lluvias de 2023**

Por otro lado, con respecto al corte de la energía eléctrica, el personal de la institución educativa manifestó que, durante las lluvias de los meses de marzo, abril y mayo de 2023, las cajas de derivación eléctricas se llenaron de agua, esto hizo que se corte la energía eléctrica produciendo en algunos casos corto circuito y fuego en el interior de esta<sup>2</sup>, es así que durante la visita de inspección se constató que, los conductores eléctricos cuentan con varios empalmes, conforme se puede apreciar en las imágenes n.ºs 6, 7 y 8, que se muestran a continuación:

<sup>2</sup> Esto explicaría los cables rotos, averiados y sulfatados que se detalló en el párrafo anterior.

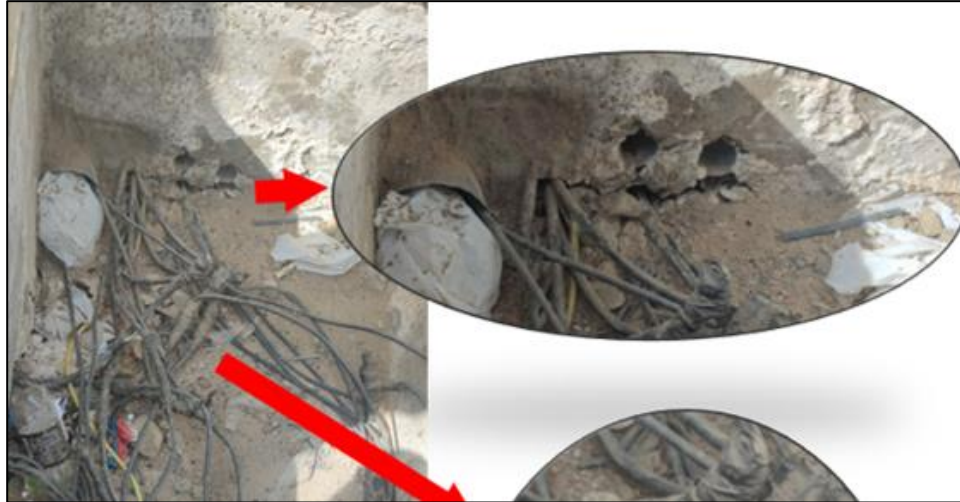
**Imagen n.º 10**

Así mismo, se pudo apreciar que los conductores eléctricos que fueron utilizados de forma subterránea no cuentan con nomenclatura que permita identificar el tipo de conductor eléctrico usado, además este sistema eléctrico subterráneo no cuenta con ductos de concreto, si no con tubería de pvc cuyo diámetro no permite una instalación holgada de todos los conductores eléctricos; cabe mencionar que, la gestión de la institución educativa instaló una nueva tubería de pvc con un diámetro mayor para la instalación de los conductores eléctricos, conforme se puede apreciar en las imágenes n.ºs 9 y 10, que se muestran a continuación:

**Tubería de pvc de poco diámetro que no permitía el ingreso holgado de todos los conductores eléctricos**

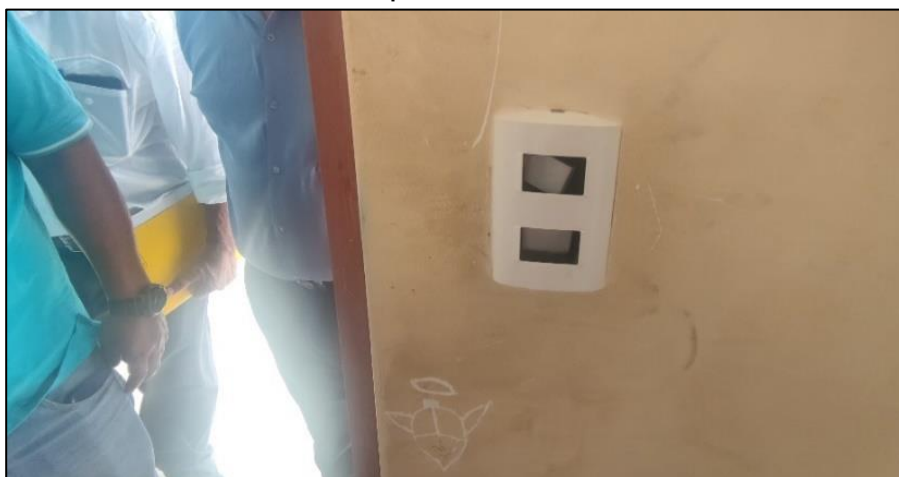
**Imagen n.º 13**

Además, durante la visita se apreció que la mayoría de interruptores simples y dobles se encuentran averiados, tal como se aprecian en las imágenes n.ºs 13, 14, 15, 16 y 17, que se muestran a continuación:

**Interruptor doble averiado**

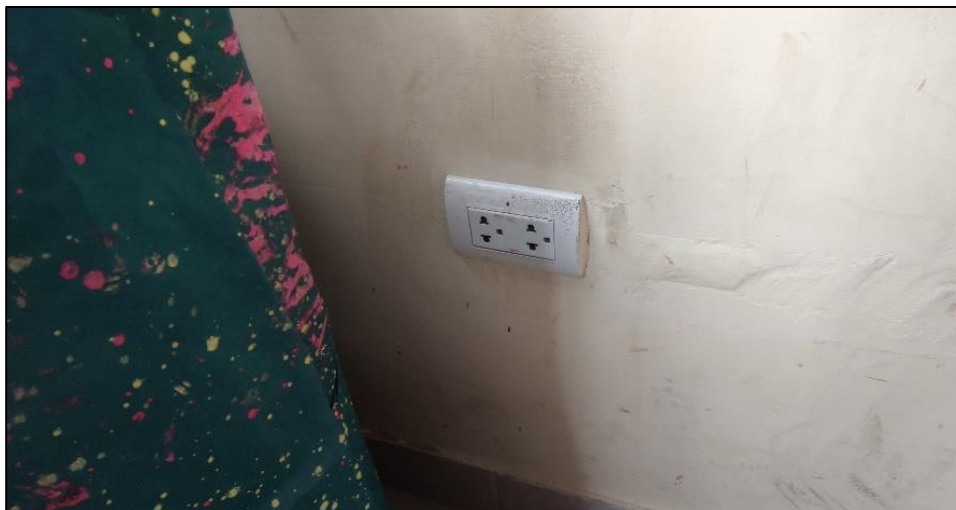
**Imagen n.º 18**

Así también, se constató que los tomacorrientes tanto en las aulas de inicial como en las aulas de primaria son simples y no cuentan con un sistema aprueba de manipulación que salvagude la integridad física de los estudiantes, conforme se puede apreciar en las imágenes n.ºs 18, 19, 20 y 21, que se muestran a continuación:

**Tomacorriente doble que no cuenta con sistema aprueba de manipulación**

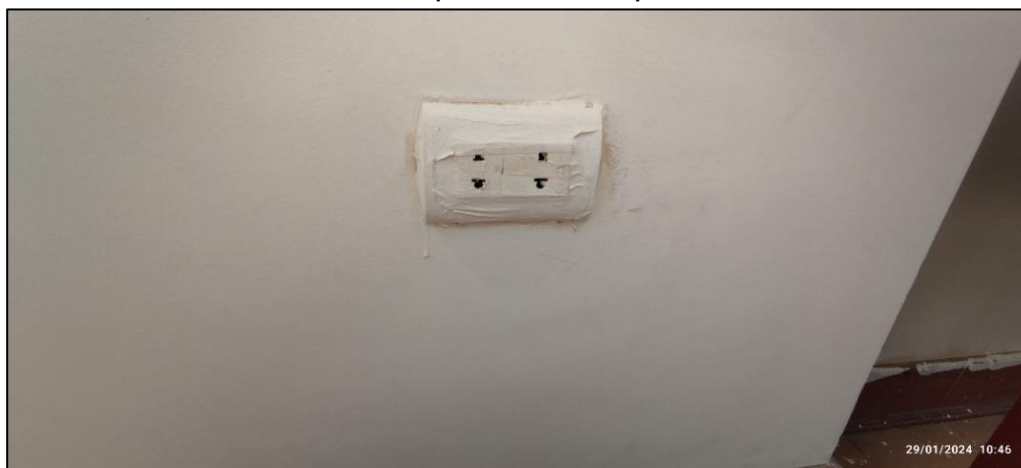
**Imagen n.º 19**

**Toma corriente doble con cinta para evitar su manipulación en el aula de inicial**

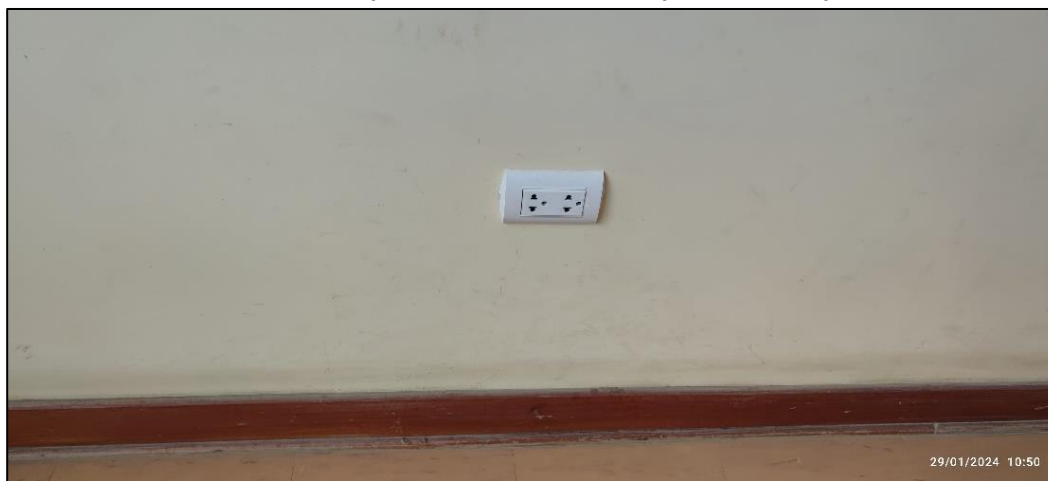
**Imagen n.º 20**

**Tomacorriente doble que no cuenta con sistema aprueba de manipulación**

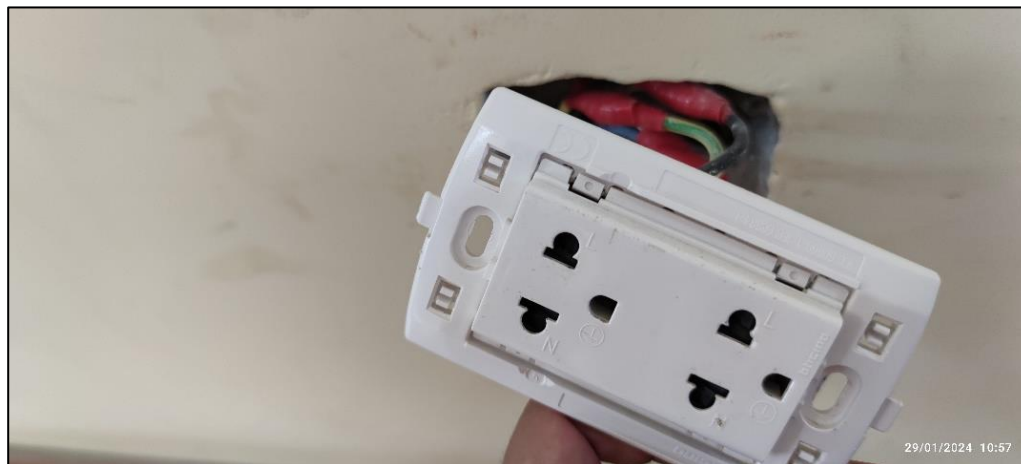
**Imagen n.º 21**

**Tomacorriente doble que no cuenta con sistema aprueba de manipulación**

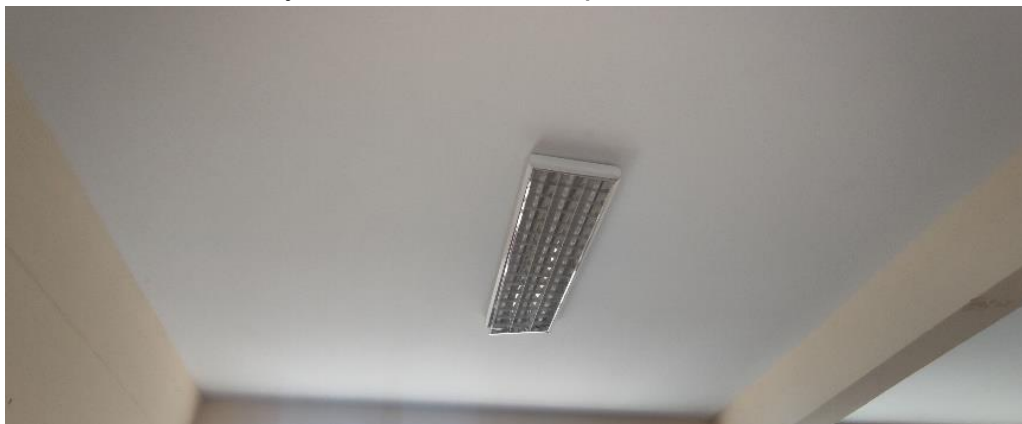
**Imagen n.º 22**  
**Rejilla de los fluorescentes desprendida del techo**

En algunos ambientes de la Institución Educativa se observó que las rejillas de los fluorescentes se encuentran desprendidos del techo, conforme se aprecia en la siguiente imagen:

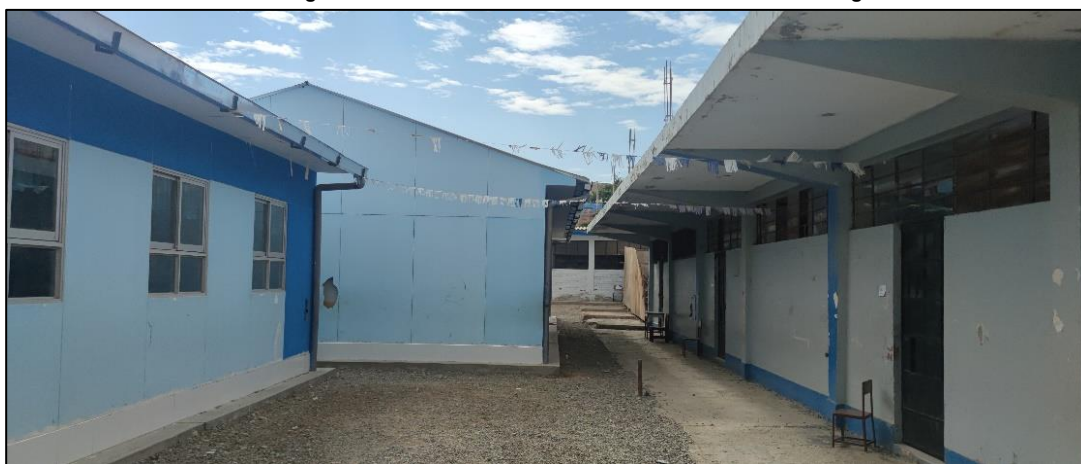
**Imagen n.º 23**  
**Plan de contingencia de la Institución Educativa Señor De Los Milagros**

Igualmente, durante el recorrido a las instalaciones de la Institución Educativa se observó que existe 10 ambientes que corresponden al plan de contingencia de otra institución educativa<sup>3</sup>, y cuyo sistema eléctrico se conecta al sistema eléctrico de la Institución Educativa Eliseo Alcides Bernal La Serna, es de mencionar que esta institución educativa no cuenta con energía eléctrica, además, se desconoce la máxima demanda de este plan de contingencia; lo indicado se aprecia en las imágenes n.ºs 23, 24, 25 y 26, que se muestran a continuación:

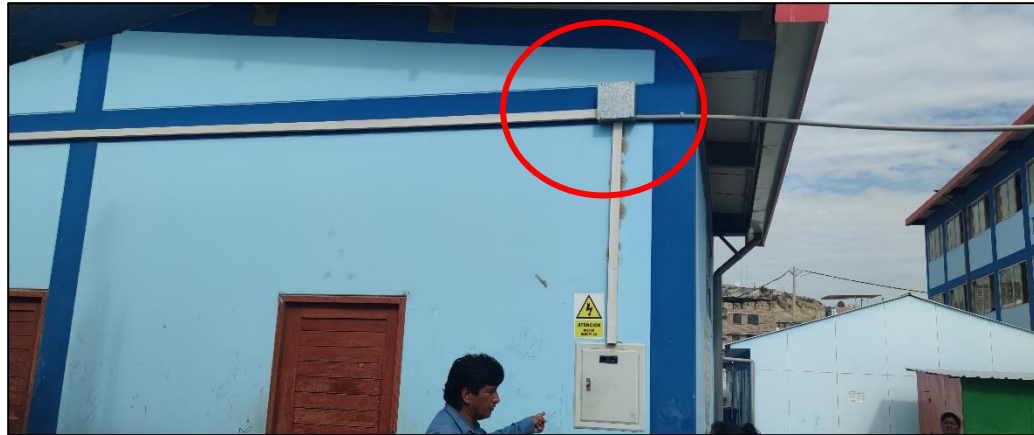
**Imagen n.º 26**

**Conexión del sistema eléctrico del plan de contingencia al sistema eléctrico de la Institución Educativa Eliseo Alcides Bernal La Serna**

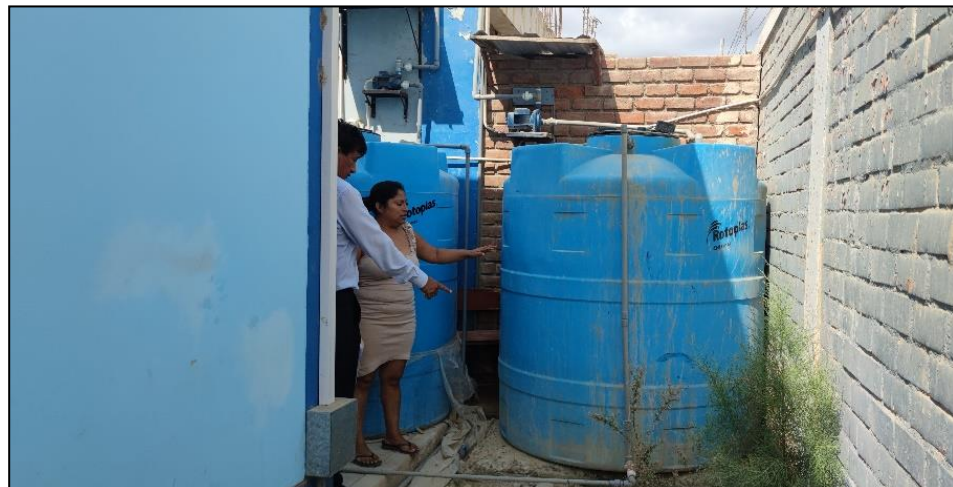
**Imagen n.º 27**

La ejecución de la Institución Educativa no cuenta con cisterna ni tanque elevado para almacenamiento y distribución del agua potable; así mismo, el plan de contingencia de la Institución Educativa Señor de Los Milagros tampoco cuenta con estos equipos, generando que los baños de ambas instituciones educativas no funcionen; al respecto, la gestión de ambas instituciones educativas optaron por instalar tanques de almacenamiento y elevados, así como sus respectivas electrobombas, aun así, resulta insuficiente para toda la población estudiantil generando un riesgo muy alto en la salubridad; lo indicado se puede apreciar en las imágenes n.ºs 27, 28 y 29, que se muestran a continuación:

**Dos tanques de agua de 2 800 litros cada una instalados por las instituciones educativas**

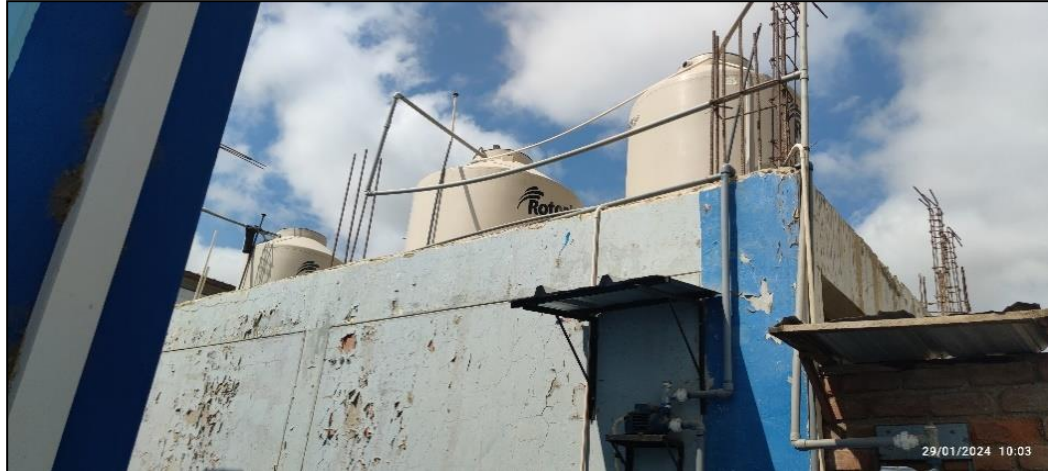
**Imagen n.º 28**

**Dos tanques elevados de 1 100 litros instalados por la Institución Educativa y un tanque elevado de 750 litros instalado por el plan de contingencia de la I.E. Señor de Los Milagros**

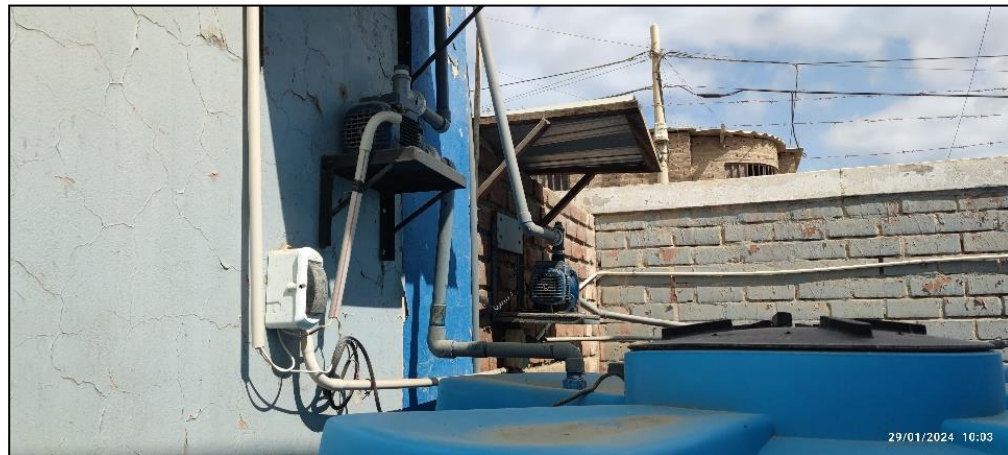
**Imagen n.º 29**

**Bombas instaladas por la Institución Educativa y el Plan de Contingencia**

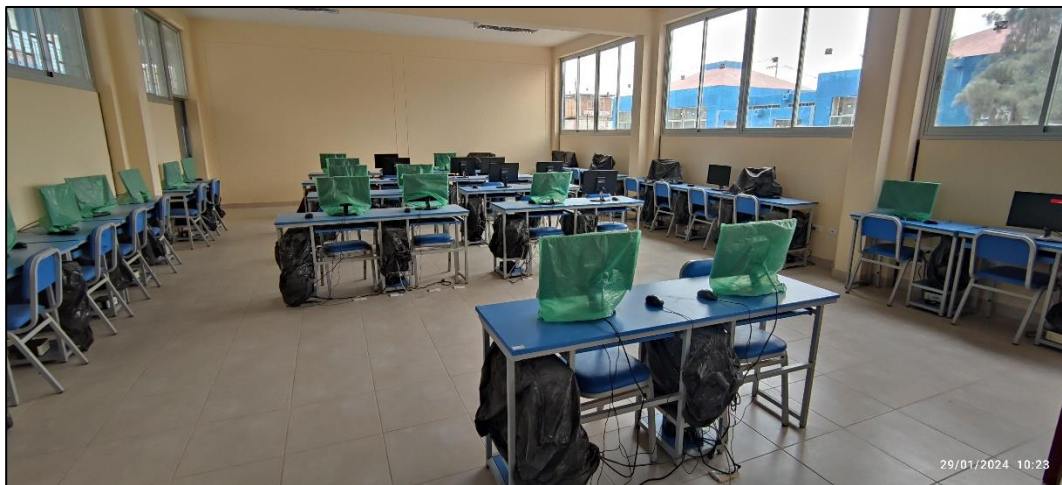
**Imagen n.º 30**  
**Centro informático en el primer piso**

Se observó que la falta de energía eléctrica en la Institución Educativa no permite el uso de los dos centros informáticos además de los televisores y proyectores, ese decir este problema conlleva a que, la Institución Educativa no cuente con el sistema informático afectando a la población estudiantil; lo indicado se puede apreciar en las imágenes n.ºs 30, 31, 32, 33, 34, 35 y 36, que se muestran a continuación:

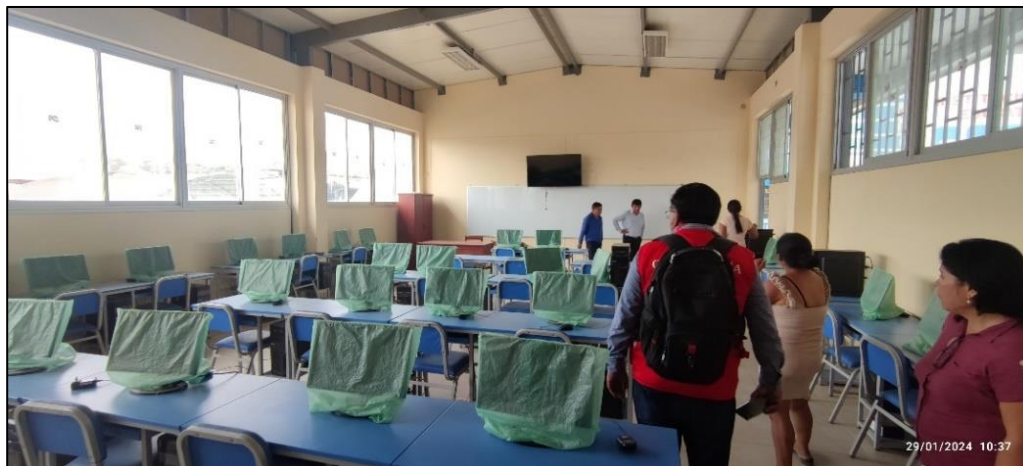
**Imagen n.º 32**

**Televisores que no pueden ser usados por la falta de energía eléctrica**

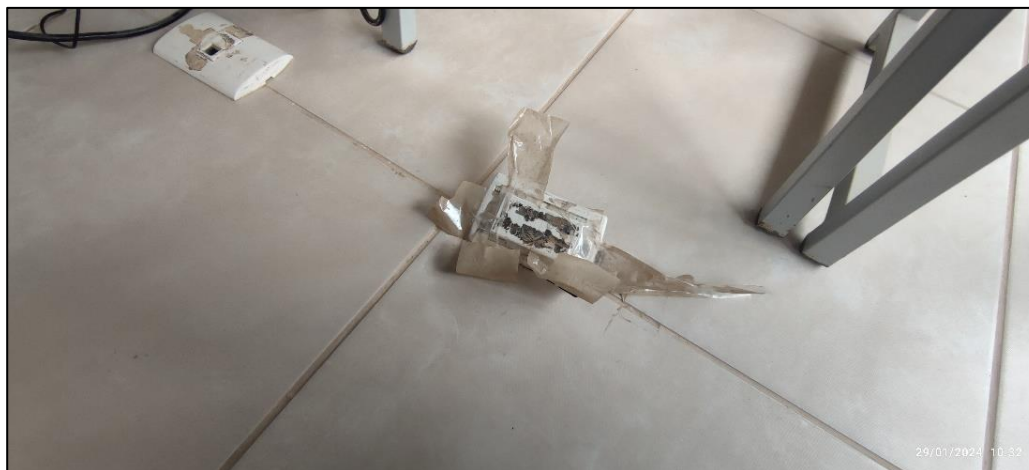
**Imagen n.º 33**

**Tomacorriente doble se encuentra desprendido del suelo**

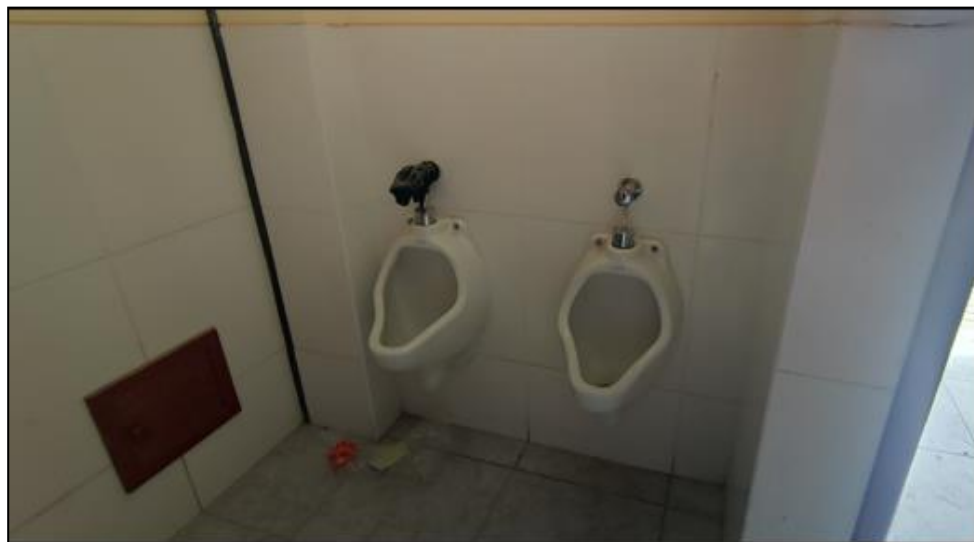
**Imagen n.º 37**  
**Los urinarios tipo fluxómetros**

Los urinarios instalados en la ejecución del proyecto son tipo fluxómetros, lo cual quiere decir que funcionan con una presión mayor a un urinario simple, por lo que, no podrá funcionar si no cuenta con esta presión de agua; lo indicado se puede apreciar en la siguiente imagen:

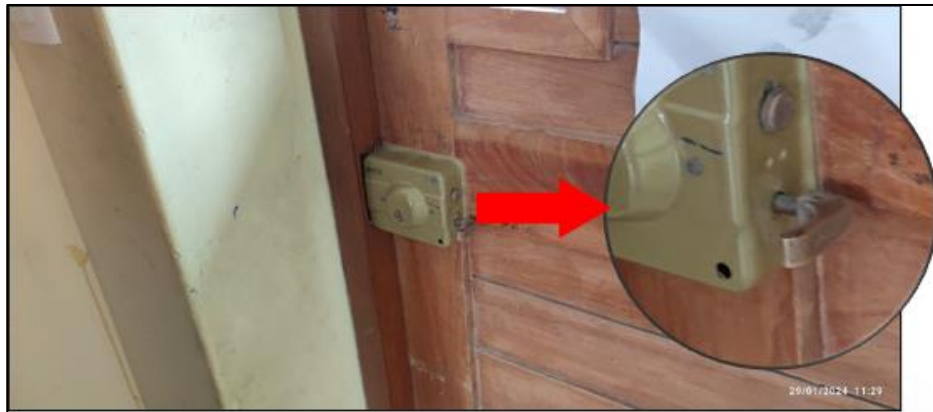
**Imagen n.º 38**

**Algunas puertas de madera presentan problemas de cerradura**

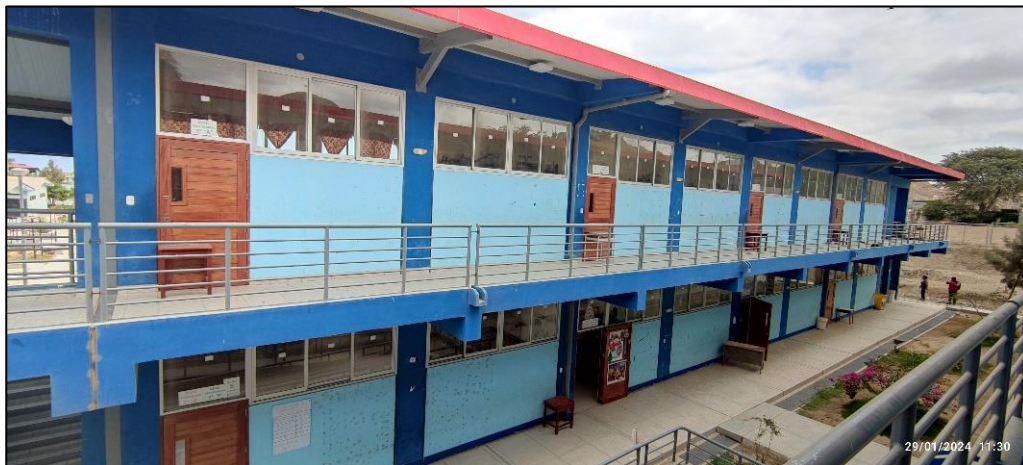
**Imagen n.º 39**

**Algunas puertas de madera presentan aberturas en las juntas y problemas de cerradura**

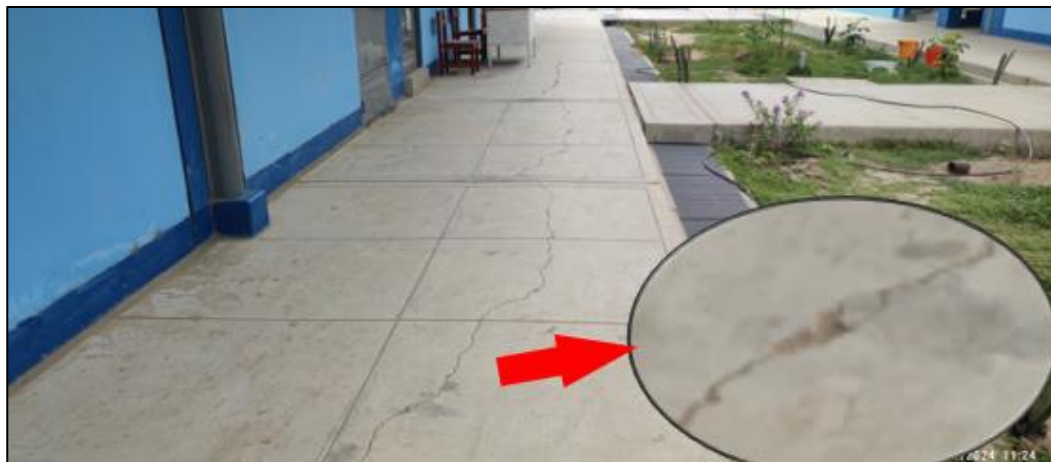
**Imagen n.º 40**

Además, en las veredas y sardineles, se ha identificado fisuras a nivel de acabados y transversales en varios tramos de veredas y en la columna de aula del primer nivel; así también, En la escalera que une los ambientes de la Institución Educativa, se aprecia el humedecimiento, debido a la filtración de agua, que conlleva a su debilitamiento, tal como se puede apreciar en las imágenes n.ºs 40, 41, 42 y 43, que se muestran a continuación:

**Las veredas de circulación de la institución educativa presentan fisuras**

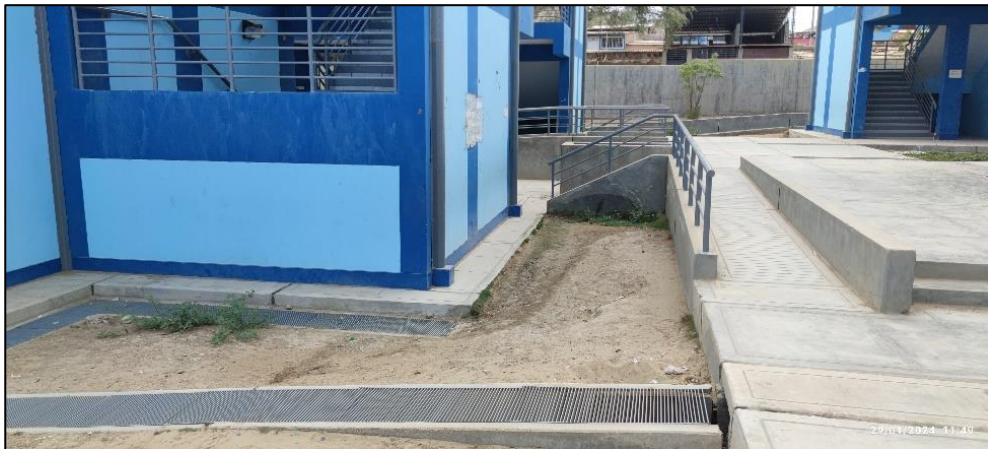
**Imagen n.º 43**  
**Humedecimiento en la escalera que une los ambientes de la Institución Educativa**

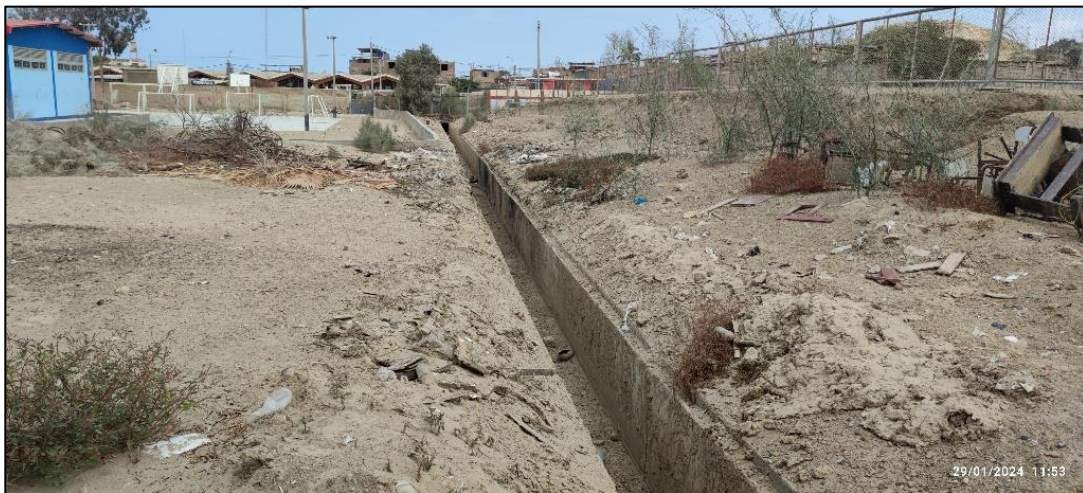
De otro lado, según lo manifestado por la subdirectora, las aguas producto de las lluvias caen en forma de cascada al primer piso y no por la gárgola, producto de que la capacidad de la canaleta para la evacuación pluvial es insuficiente ocasionando la inundación de la Institución Educativa; este problema

**Imagen n.º 39**  
**Canaleta para la evacuación pluvial**

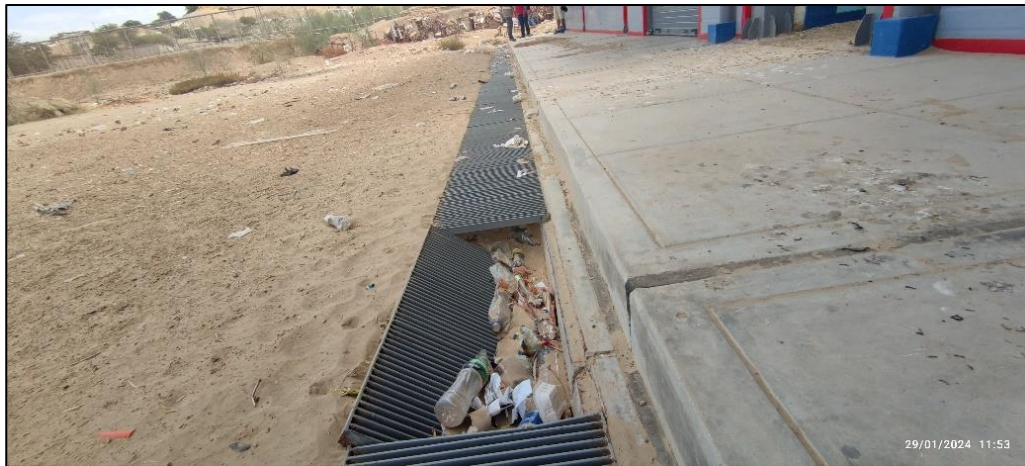
**Imagen n.º 46**

**Desprendimiento de la rejilla metálica en las canaletas de evacuación pluvial.**

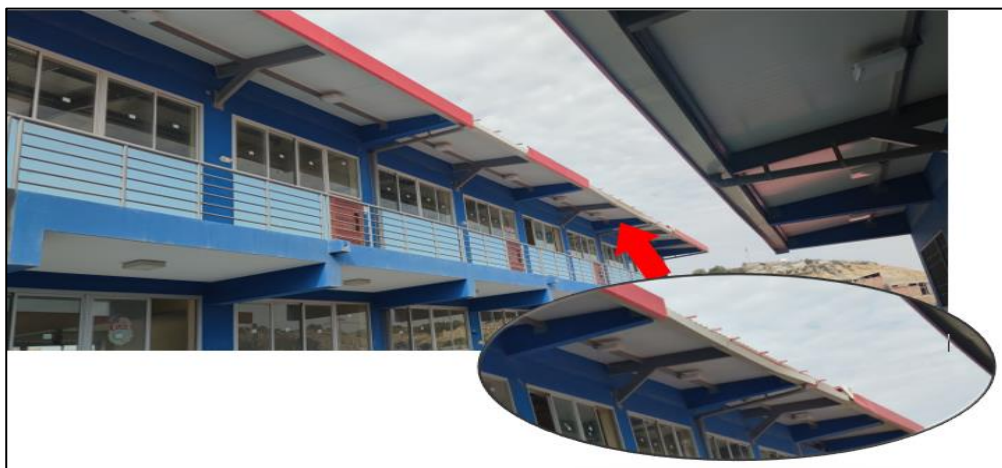
**Imagen n.º 40**

Durante el recorrido a las instalaciones de la Institución Educativa, se observó: Desprendimiento de canaleta de evacuación pluvial en aulas del nivel secundario, desprendimiento de la capa de pintura debido a la presencia de salitre en aulas del nivel secundario, desprendimiento de la capa de pintura debido a la presencia de salitre en ambientes del nivel inicial, deterioro de puertas de madera correspondiente a los ambientes de vestidores, fisuras en losa deportiva de concreto, desprendimiento de barandas de seguridad en ambientes correspondientes al nivel inicial y que en los ambientes del nivel inicial el piso de vinílico presenta grietas y desprendimientos; lo indicado se puede apreciar en las siguientes imágenes:

**Desprendimiento de canaleta de evacuación pluvial en aulas del nivel secundario de la Institución Educativa.**

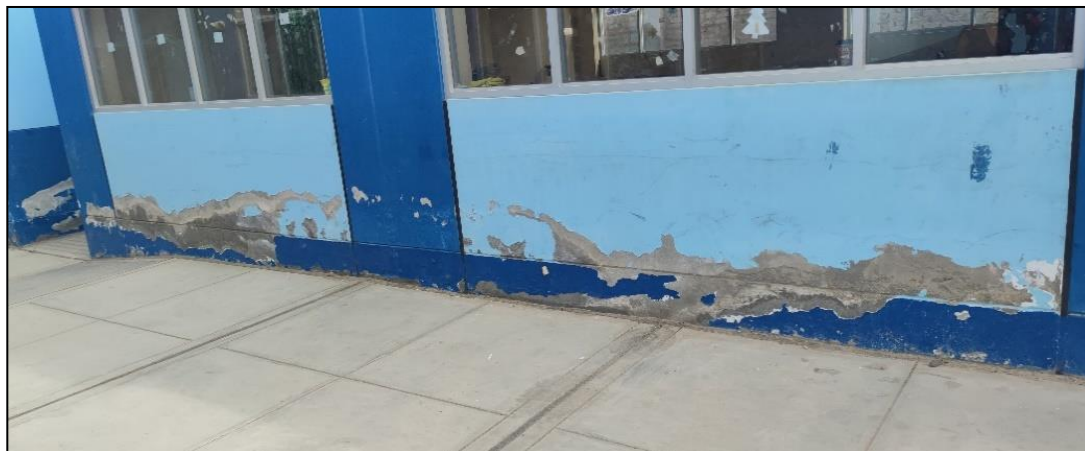
**Imagen n.º 43**

**Desprendimiento de la capa de pintura debido a la presencia de salitre en ambientes del nivel inicial**

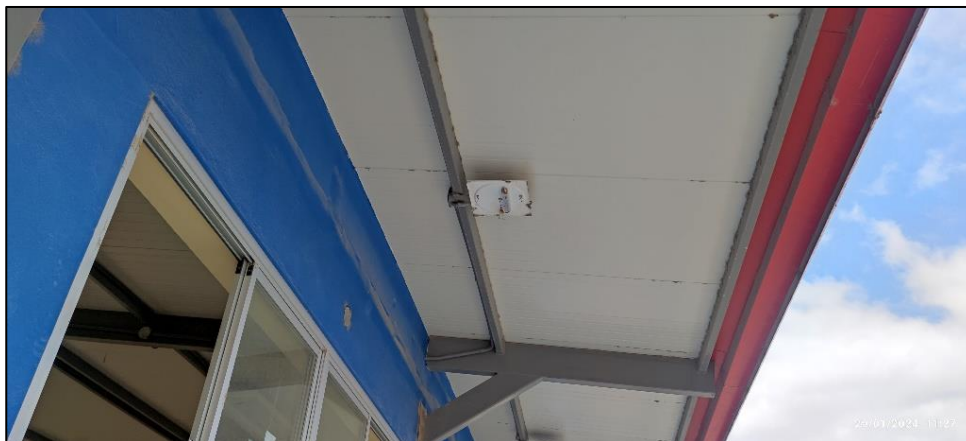
**Imagen n.º 57**  
**Luminarias sustraídas**

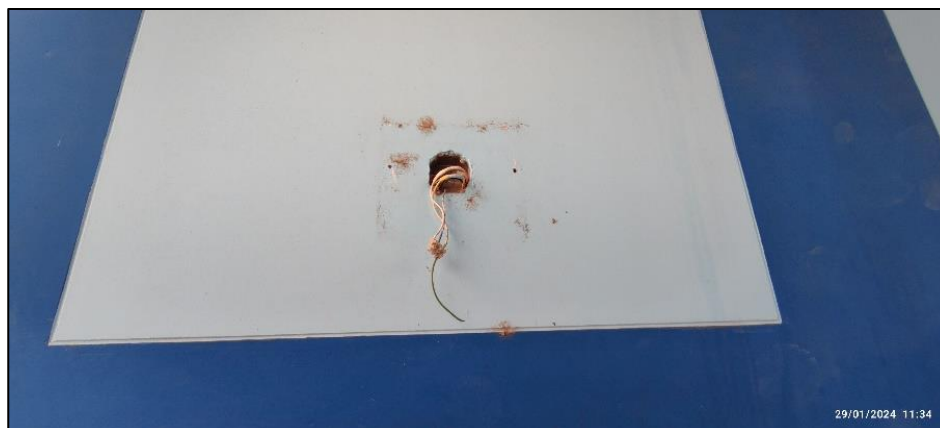
**Imagen n.º 59**  
**Artefacto eléctrico sustraído**

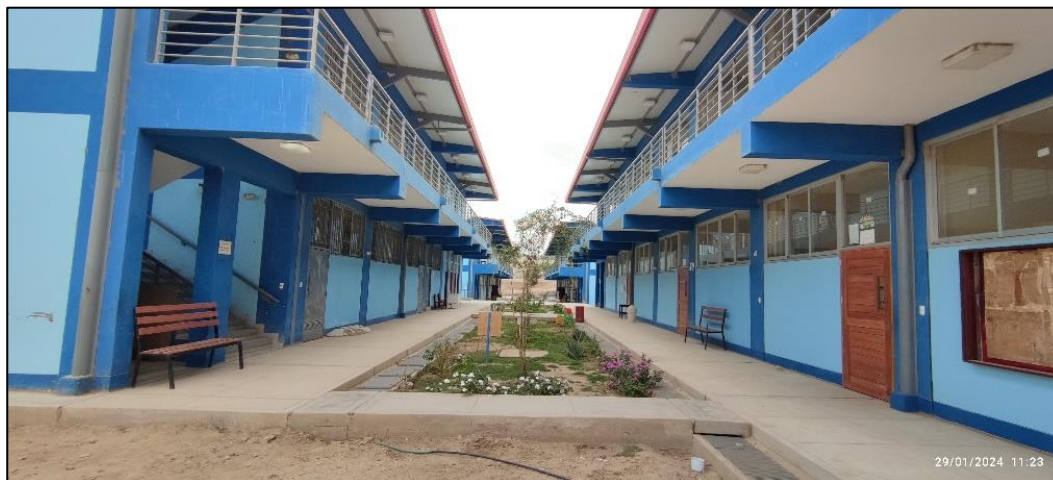
Además, se observó que algunos trabajos no fueron considerados en la ejecución de la referida obra en la Institución Educativa, conforme se muestra en las siguientes imágenes:

**Imagen n.º 60**  
**Ambientes educativos fueron proyectados con barandas metálicas como medida de protección para la circulación de los alumnos.**

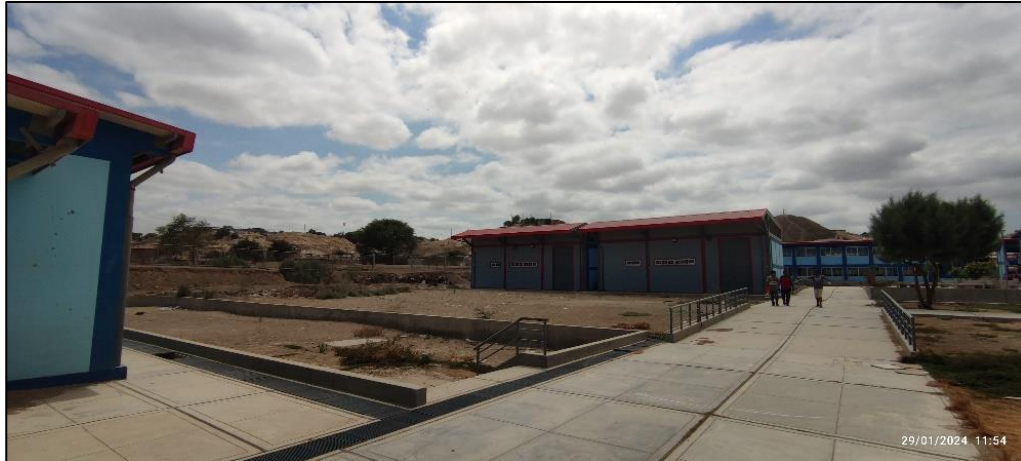
**Imagen n.º 61**

**Institución Educativa que no cuenta con ningún tipo cobertura para protección de la radiación solar**

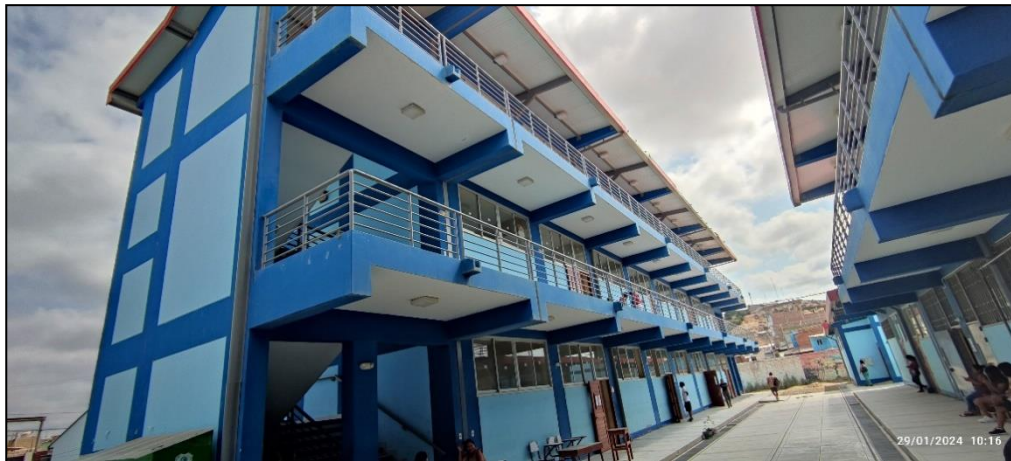
**Imagen n.º 67**

Durante el recorrido a la referida obra, se visualizó que, algunos trabajos no fueron contemplados y que son necesarios para la seguridad de la población estudiantil, conforme se muestra en las siguientes imágenes:

**Baranda metálica como medida de protección en los ambientes de circulación de la Institución Educativa**

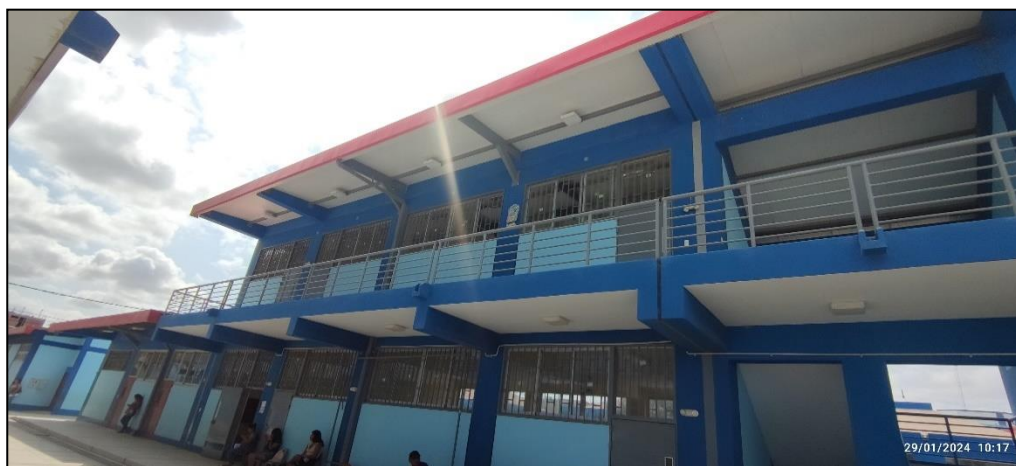
**Imagen n.º 68**

**Baranda metálica como medida de protección en los ambientes de circulación de la Institución Educativa**

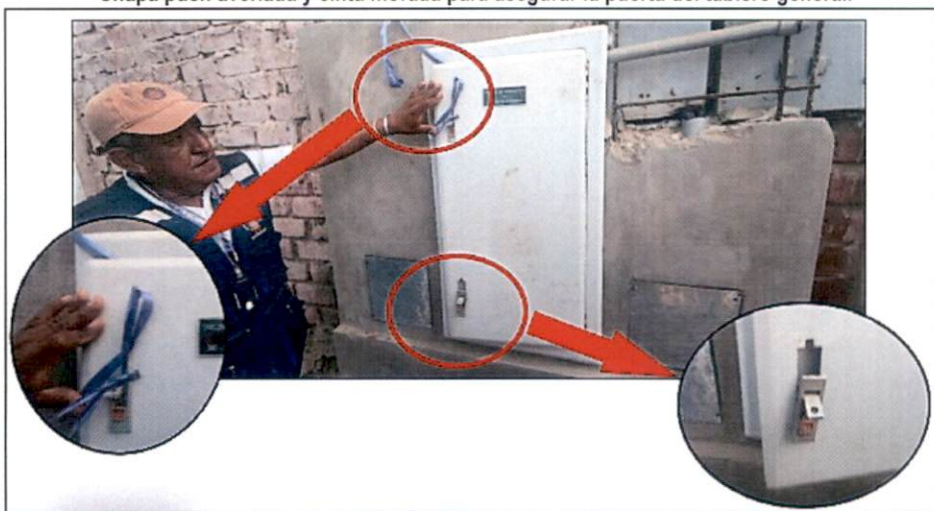
Toma Fotográfica n.º 2  
Chapa push averiada y cinta morada para asegurar la puerta del tablero general.

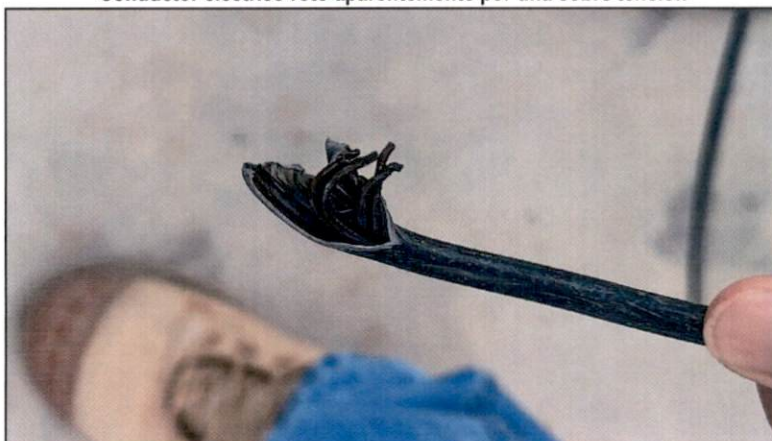
Además, se observó que los conductores eléctricos de la obra, y que fueron reemplazados por el personal de la institución educativa, presentan roturas y averías supuestamente por una sobrecarga en la tensión, así mismo, presentan sulfato de cobre, conforme se aprecia en las siguientes tomas fotográficas:

Toma Fotográfica n.º 4  
Conductor eléctrico roto aparentemente por una sobre tensión

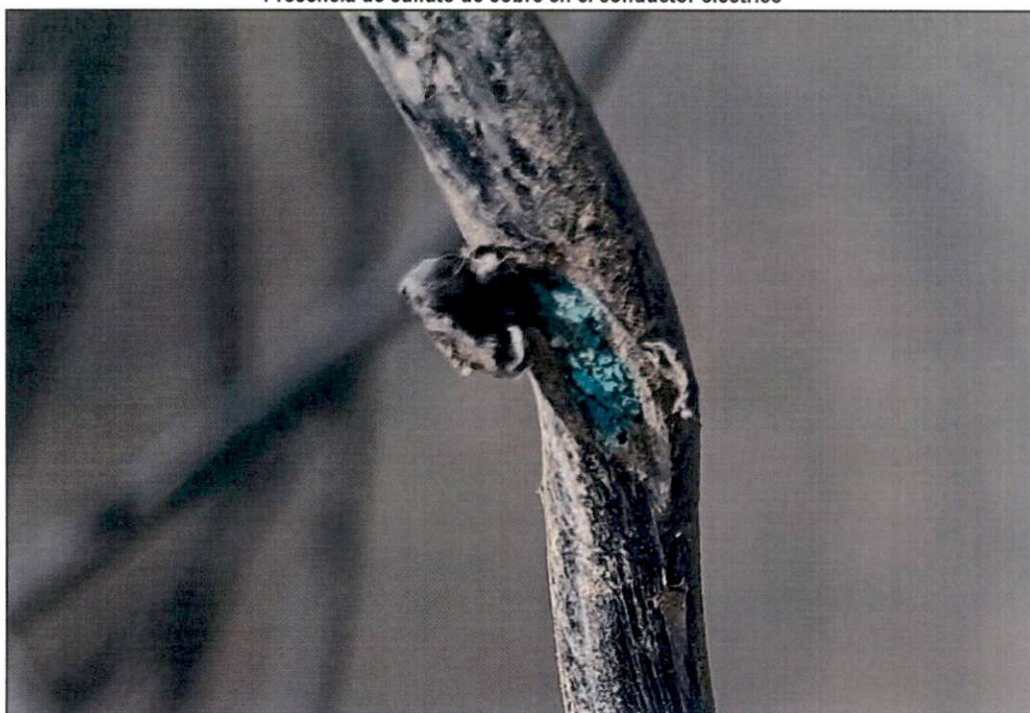
Toma Fotográfica n.º 5  
Presencia de sulfato de cobre en el conductor eléctrico

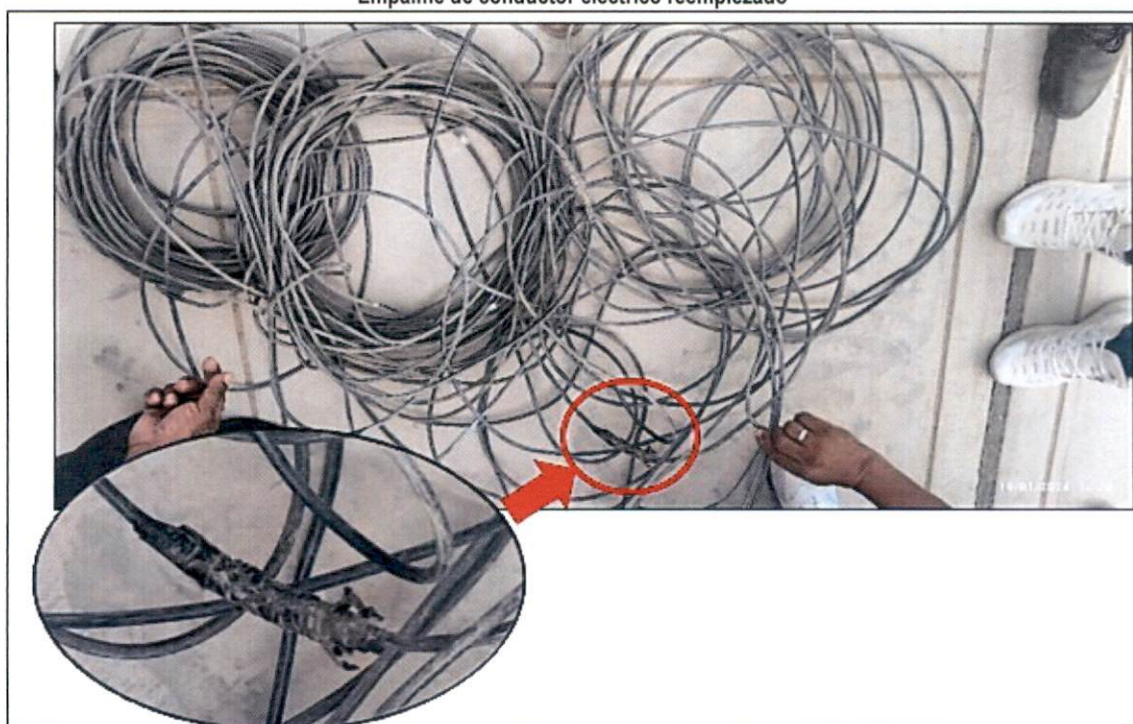
Por otro lado, con respecto al corte de la energía eléctrica, el personal de la institución educativa manifestó que, durante las lluvias de los meses de marzo, abril y mayo de 2023, las cajas de derivación eléctricas se llenaron de agua, esto hizo que se corte la energía eléctrica produciendo en algunos casos corto circuito y fuego en el interior de esta<sup>2</sup>, es así que durante la visita de inspección se constató que los conductores eléctricos cuentan con varios empalmes, conforme se puede apreciar en las siguientes tomas fotográficas:

Toma Fotográfica n.º 6  
Empalme de conductor eléctrico reemplazado

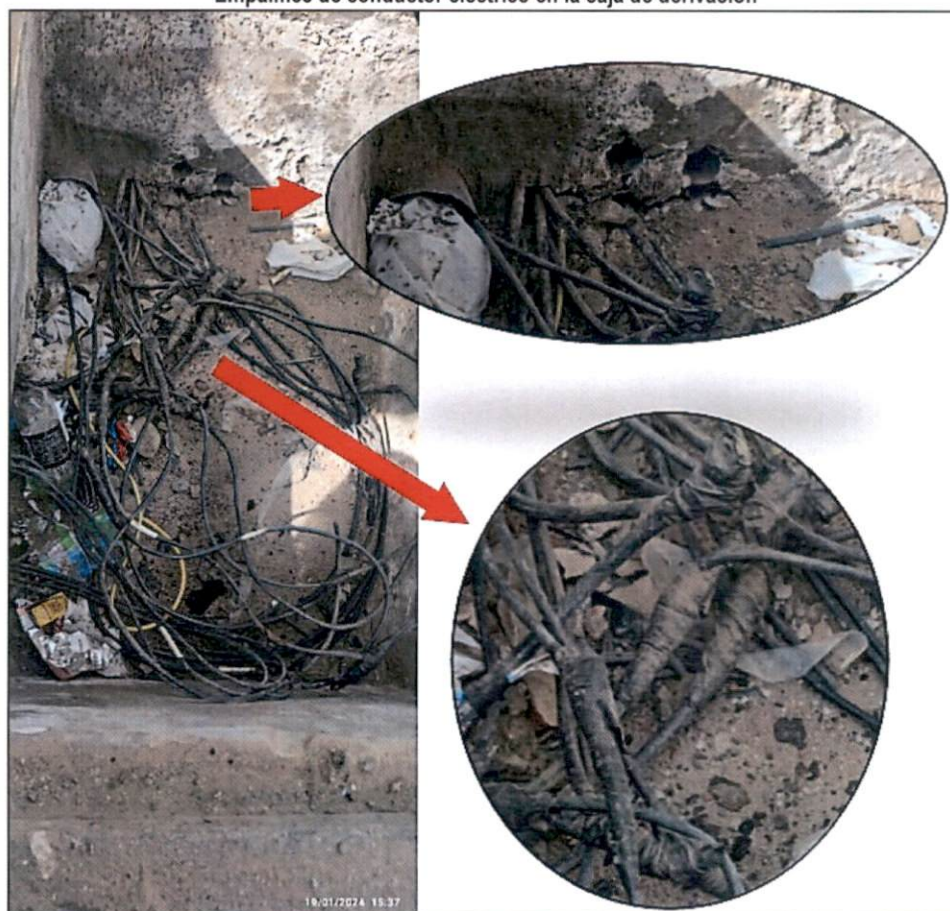
Toma Fotográfica n.º 7  
Empalmes de conductor eléctrico en la caja de derivación

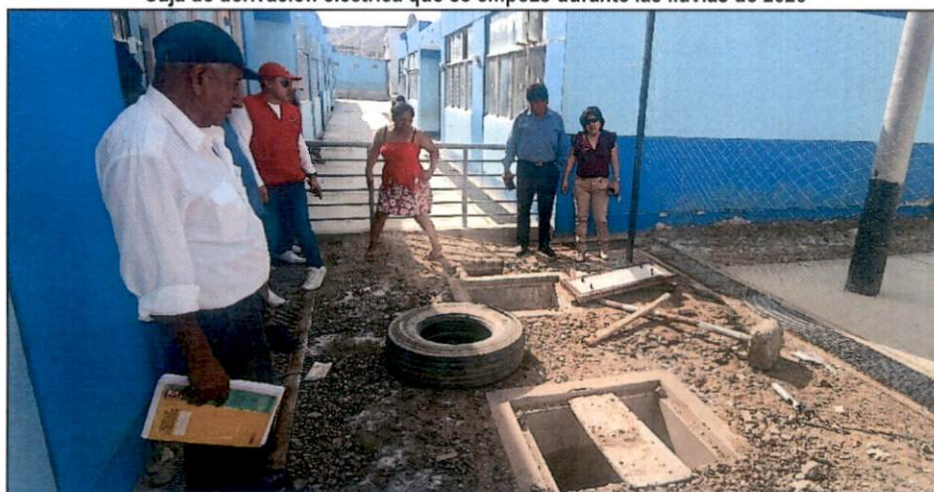
Toma Fotográfica n.º 8  
Caja de derivación eléctrica que se empozó durante las lluvias de 2023

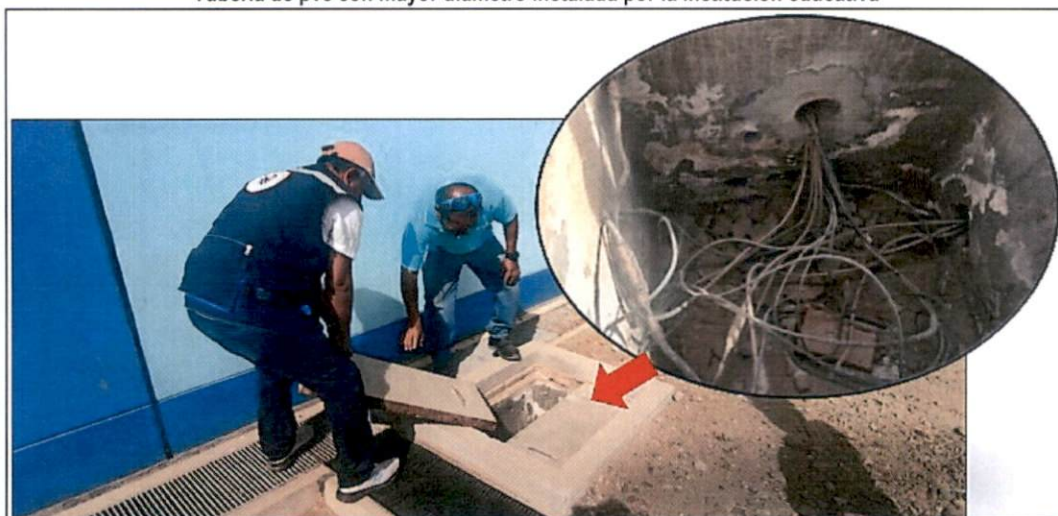
Así mismo, se pudo apreciar que los conductores eléctricos que fueron utilizados de forma subterránea no cuentan con nomenclatura que permita identificar el tipo de conductor eléctrico usado, además este sistema eléctrico subterráneo no cuenta con ductos de concreto, si no, con tubería de pvc cuyo diámetro no permite una instalación holgada de todos los conductores eléctricos, cabe mencionar que, la gestión de la institución educativa instaló una nueva tubería de pvc con un diámetro mayor para la instalación de los conductores eléctricos, conforme se aprecia en las siguientes tomas fotográficas:

Toma Fotográfica n.º 9  
Tubería de pvc con mayor diámetro instalada por la institución educativa
