**INFORME DE VISITA DE CONTROL**  
**N° 001-2024-OCI/0453-SVC**

**“ESTADO SITUACIONAL DE LA OBRA: MEJORAMIENTO DE  
LOS SERVICIOS EDUCATIVOS DE LAS INSTITUCIONES  
EDUCATIVAS SAN FRANCISCO DE ASIS Y LA IE ELISEO  
ALCIDES BERNAL LA SERNA DE LA CIUDAD DE PAITA,  
DISTRITO DE PAITA, PROVINCIA DE PAITA – PIURA”**

**PAITA, 7 DE FEBRERO DE 2024**

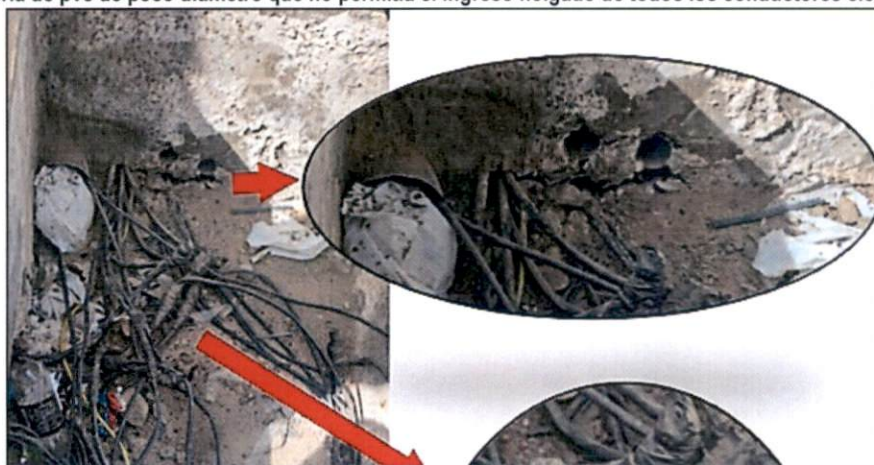
Así mismo, se pudo apreciar que los conductores eléctricos que fueron utilizados de forma subterránea no cuentan con nomenclatura que permita identificar el tipo de conductor eléctrico usado, además este sistema eléctrico subterráneo no cuenta con ductos de concreto, si no, con tubería de pvc cuyo diámetro no permite una instalación holgada de todos los conductores eléctricos, cabe mencionar que, la gestión de la institución educativa instaló una nueva tubería de pvc con un diámetro mayor para la instalación de los conductores eléctricos, conforme se aprecia en las siguientes tomas fotográficas:

Toma Fotográfica n.º 10  
Tubería de pvc de poco diámetro que no permitía el ingreso holgado de todos los conductores eléctricos

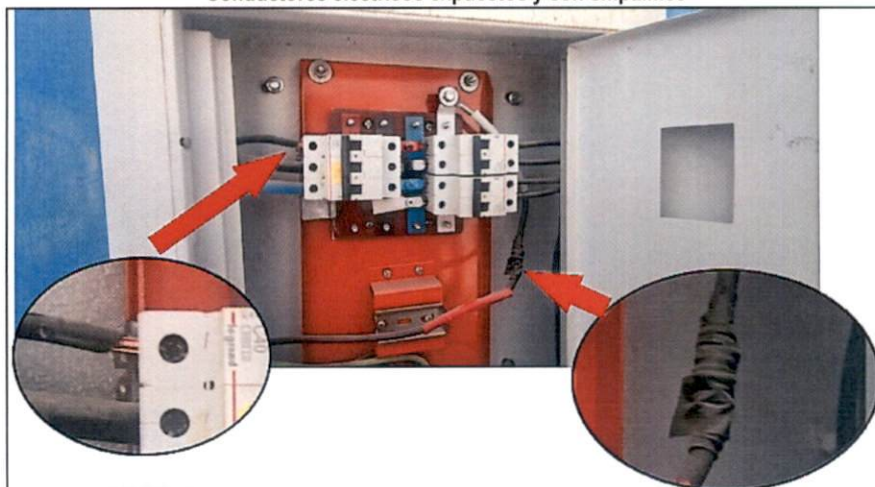
Se apreció también que, en algunos tableros de distribución, los conductores eléctricos cuentan con empalmes y están expuestos, así mismo, la chapa push se encuentra averiada, conforme se aprecia en las siguientes tomas fotográficas:

Toma Fotográfica n.º 11  
Conductores eléctricos expuestos y con empalmes

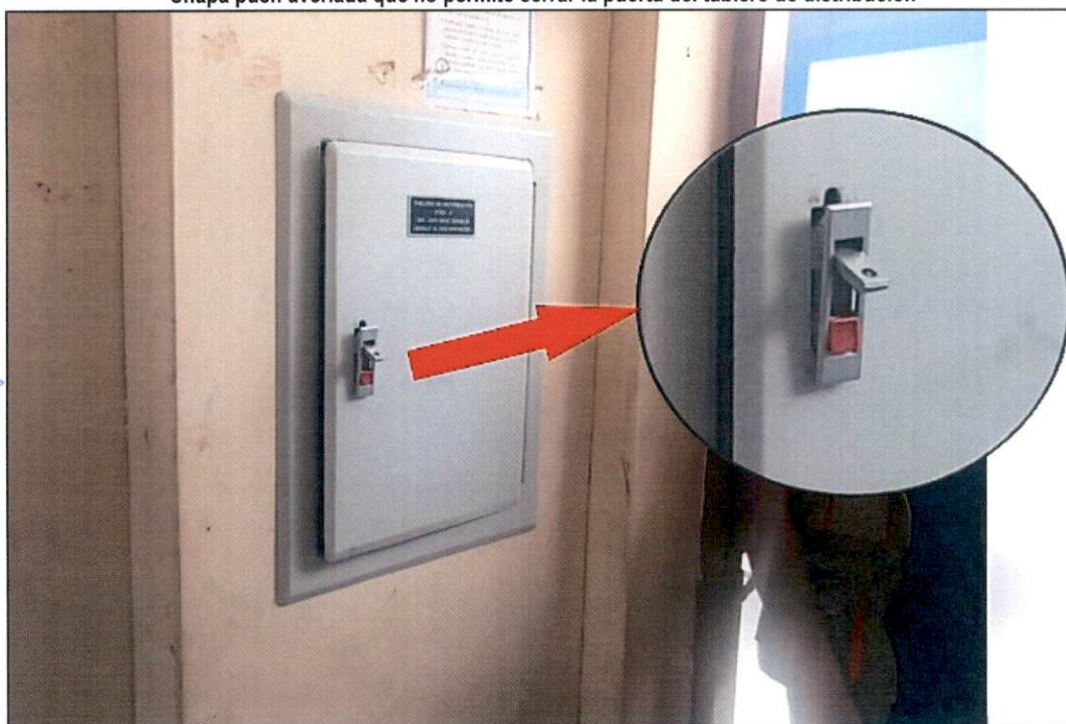
Toma Fotográfica n.º 12  
Chapa push averiada que no permite cerrar la puerta del tablero de distribución

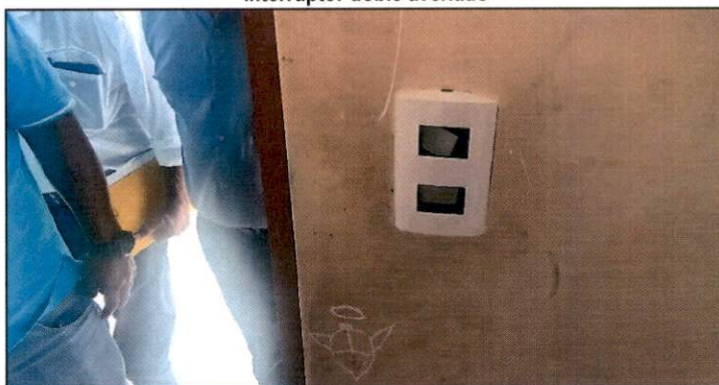
Además, se apreció durante la visita que la mayoría de interruptores simples y dobles se encuentran averiados, conforme se muestran en las siguientes imágenes:

Toma Fotográfica n.º 13  
Interruptor doble averiado

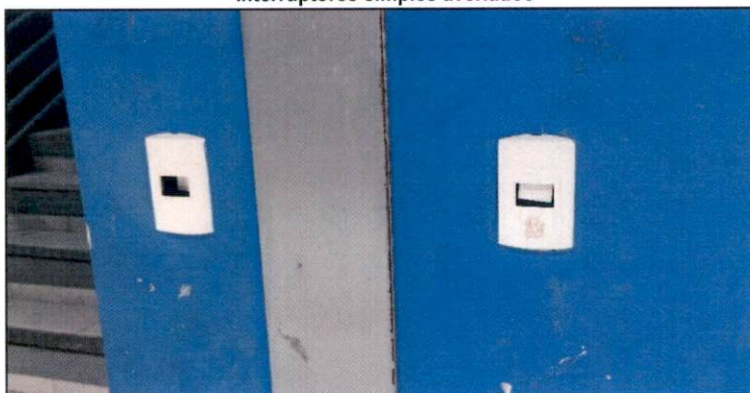
Toma Fotográfica n.º 14  
Interruptores simples averiados

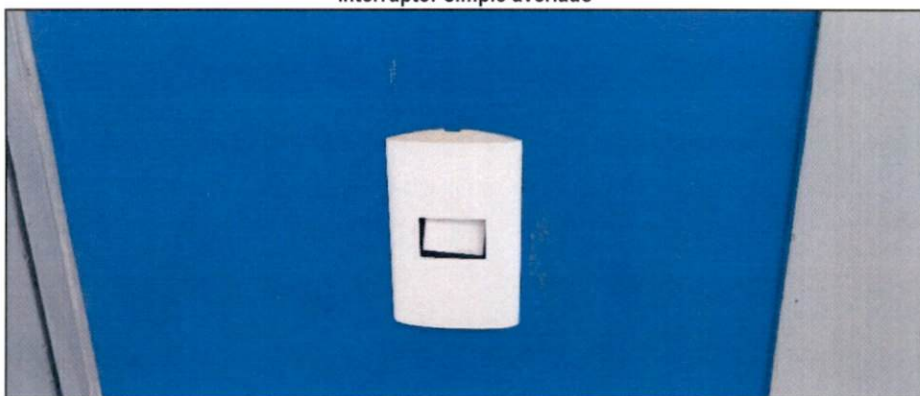
Toma Fotográfica n.º 15  
Interruptor simple averiado

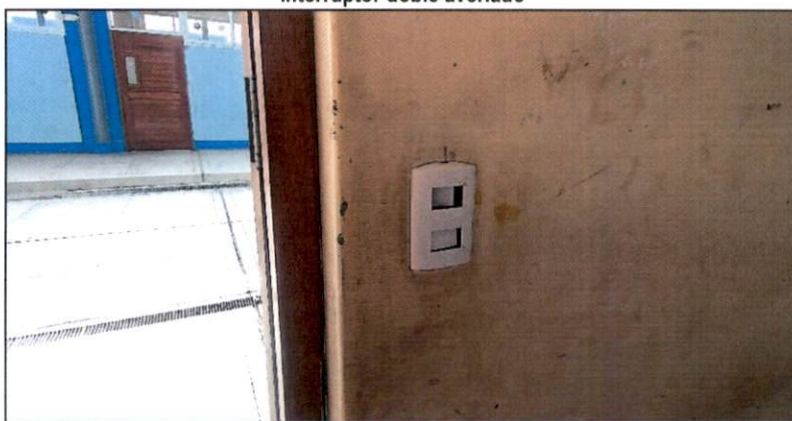
Toma Fotográfica n.º 16  
Interruptor doble averiado

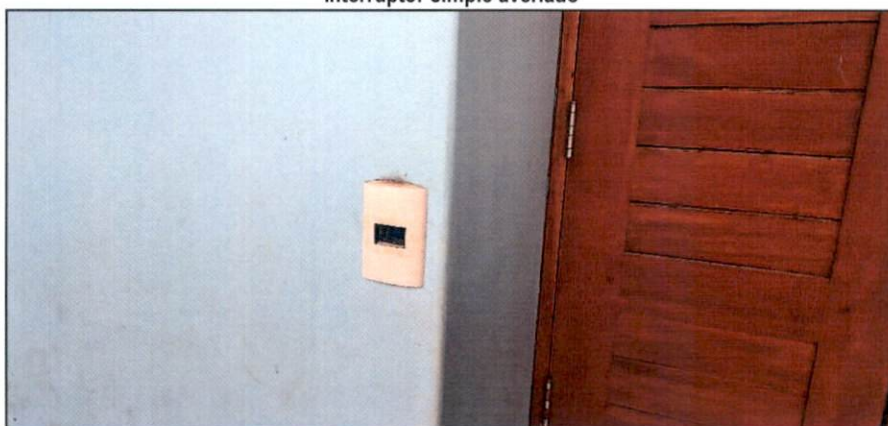
Toma Fotográfica n.º 17  
Interruptor simple averiado

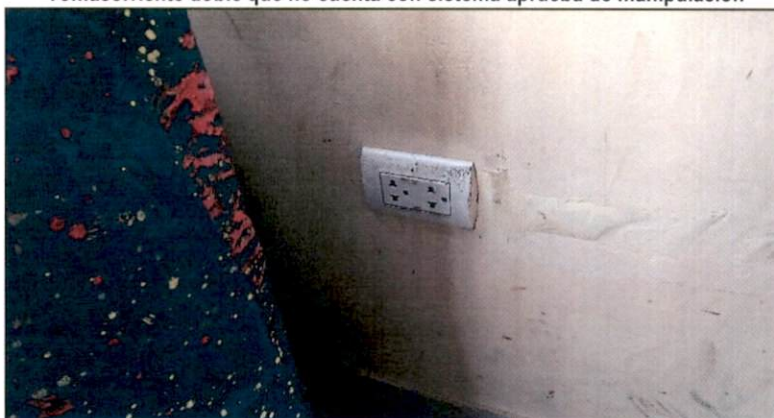
Toma Fotográfica n.º 18

Se constató que los tomacorrientes tanto en las aulas de inicial como en las aulas de primaria son simples y no cuentan con un sistema aprueba de manipulación con el fin de salvaguardar la integridad física de los estudiantes, conforme se aprecia en las siguientes tomas fotográficas:

Tomacorriente doble que no cuenta con sistema aprueba de manipulación

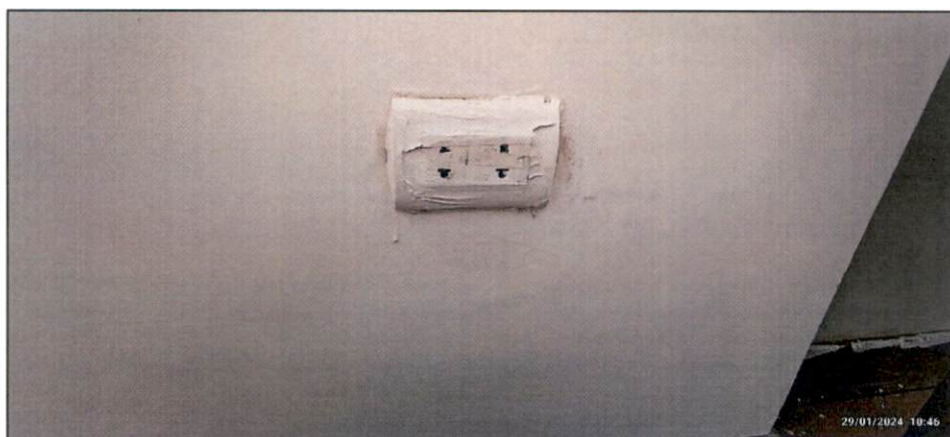
Toma Fotográfica n.º 19

Toma corriente doble con cinta para evitar su manipulación en el aula de inicial

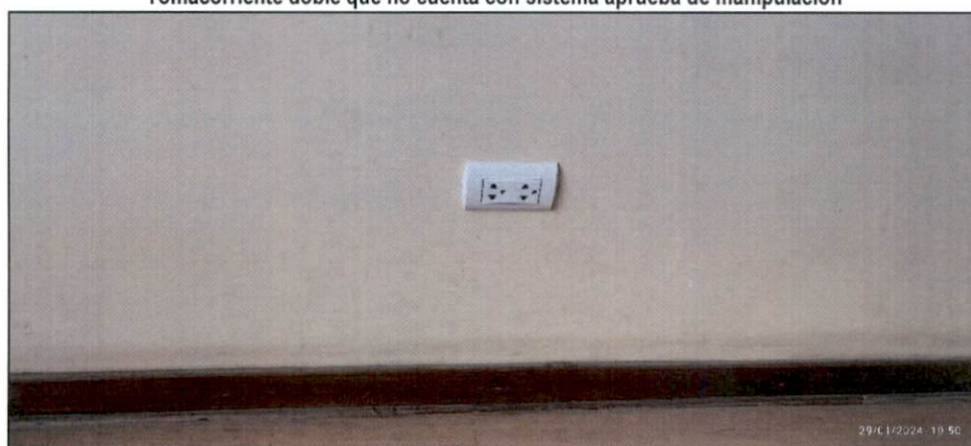
Toma Fotográfica n.º 20

Tomacorriente doble que no cuenta con sistema aprueba de manipulación

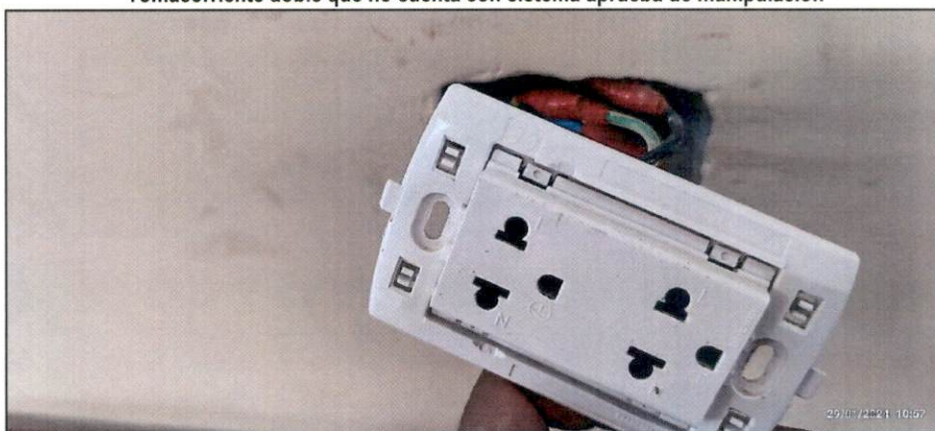
**Toma Fotográfica n.º 21**  
Tomacorriente doble que no cuenta con sistema aprueba de manipulación

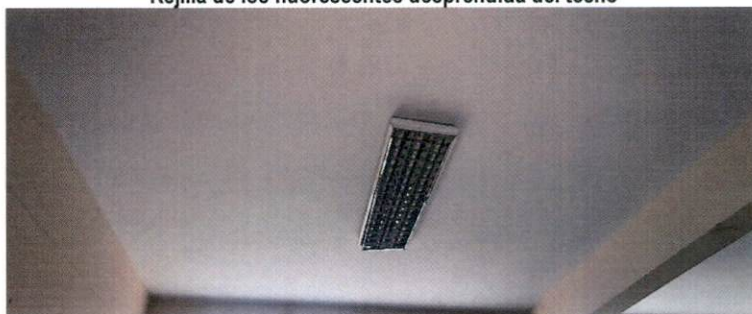
En algunos ambientes de la institución educativa se observó que las rejillas de los fluorescentes se encuentran desprendidos del techo, conforme se aprecia en la siguiente toma fotográfica:

**Toma Fotográfica n.º 22**  
Rejilla de los fluorescentes desprendida del techo

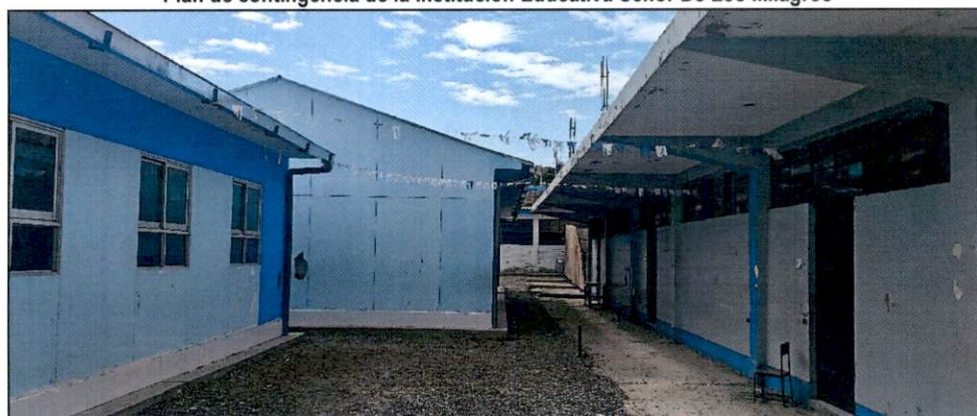
Además, durante el recorrido a las instalaciones del centro educativo se observó que existe 10 ambientes que corresponden al plan de contingencia de otra institución educativa<sup>3</sup>, y cuyo sistema eléctrico se conecta al sistema eléctrico de la Institución Educativa Eliseo Alcides Bernal La Serna, es de mencionar que esta institución educativa no cuenta con energía eléctrica, además, se desconoce la máxima demanda de este plan de contingencia, a continuación, se muestra las siguientes tomas fotográficas:

**Toma Fotográfica n.º 23**  
Plan de contingencia de la Institución Educativa Señor De Los Milagros

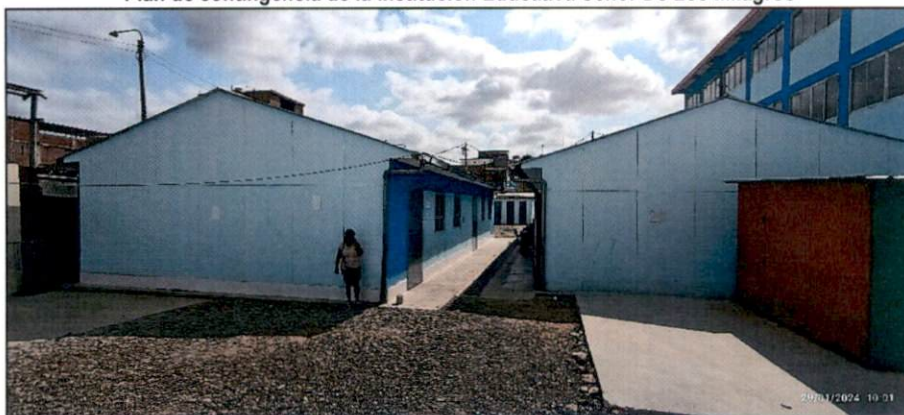
Toma Fotográfica n.º 24  
Plan de contingencia de la Institución Educativa Señor De Los Milagros

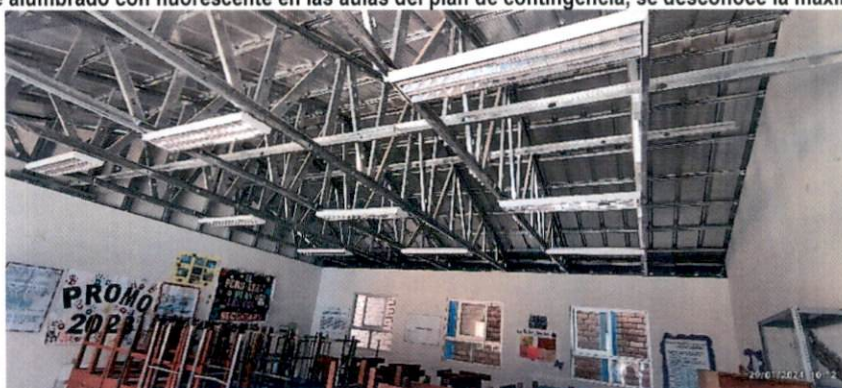
Toma Fotográfica n.º 25  
Sistema de alumbrado con fluorescente en las aulas del plan de contingencia, se desconoce la máxima demanda

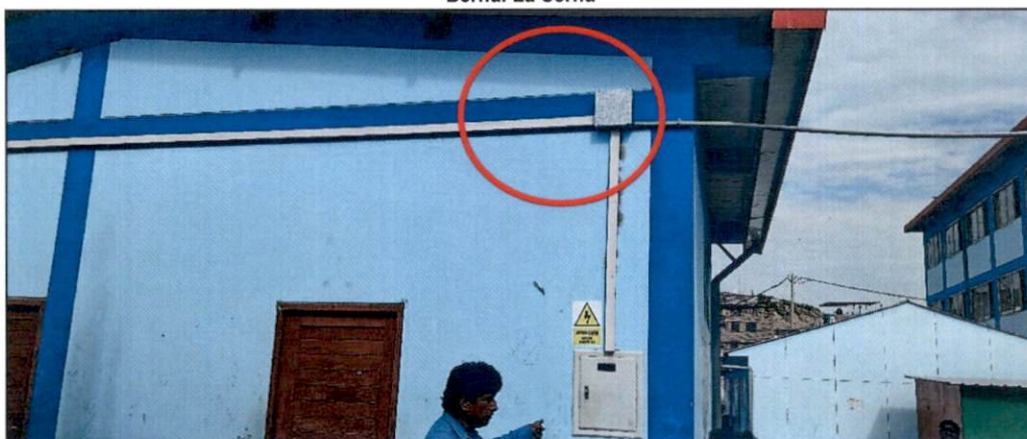
Toma Fotográfica n.º 26  
Conexión del sistema eléctrico del plan de contingencia al sistema eléctrico de la Institución Educativa Eliseo Alcides Bernal La Serna

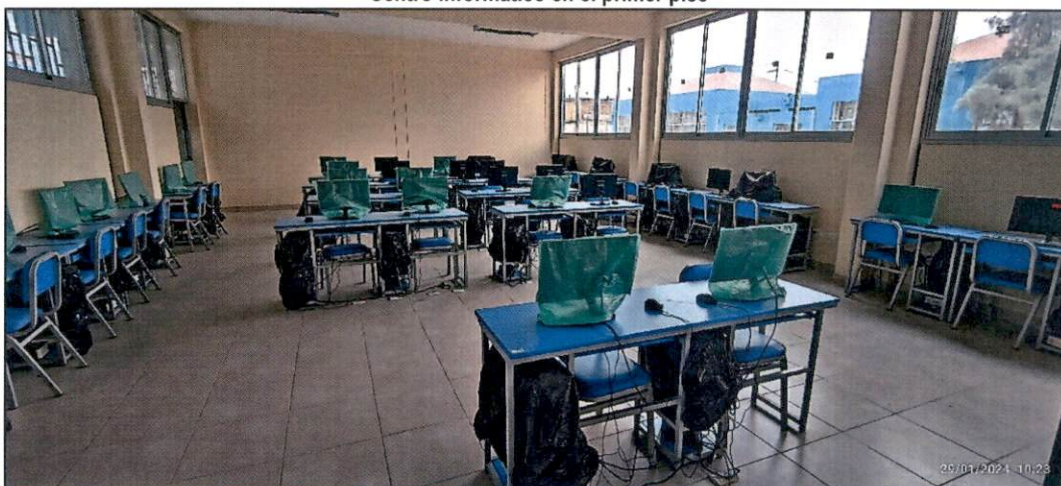
Además, se observó que la falta de energía eléctrica en la Institución Educativa no permite el uso de los dos centros informáticos además de los televisores y proyectores, ese decir este problema conlleva a que, la institución educativa no cuenta con el sistema informático afectando a la población estudiantil, a continuación, se muestra algunas tomas fotográficas:

Toma Fotográfica n.º 27  
Centro informático en el primer piso

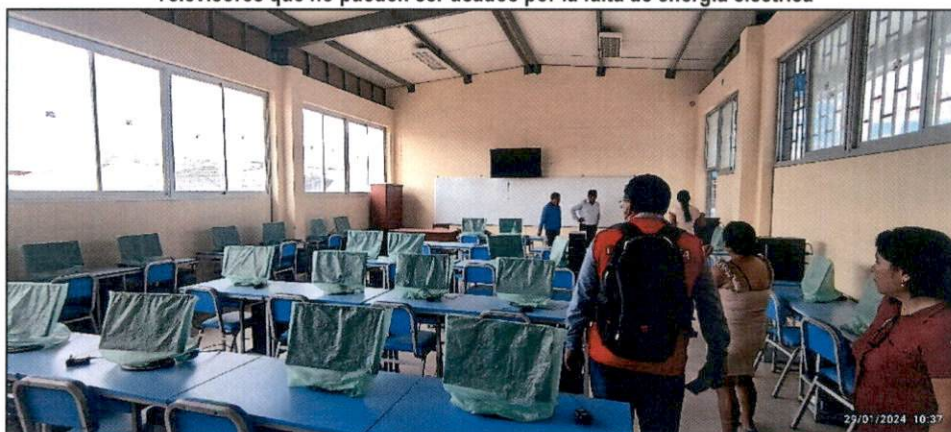
Toma Fotográfica n.º 29  
Televisores que no pueden ser usados por la falta de energía eléctrica

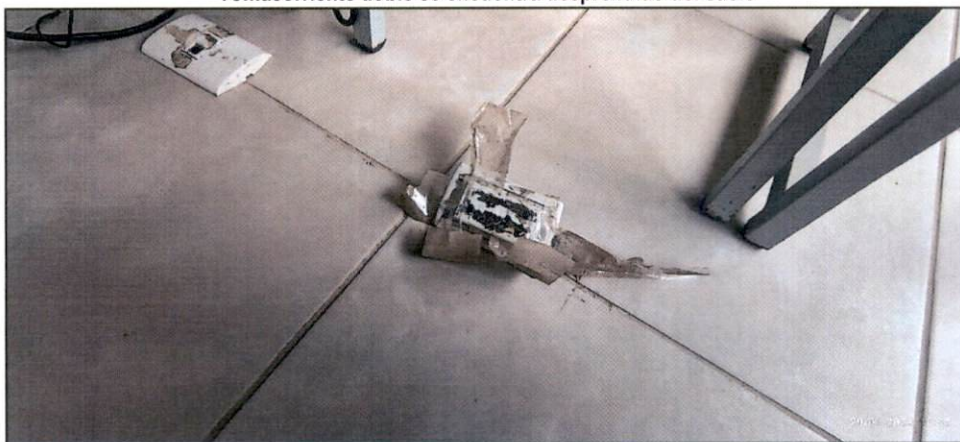
Toma Fotográfica n.º 30  
Tomacorriente doble se encuentra desprendido del suelo

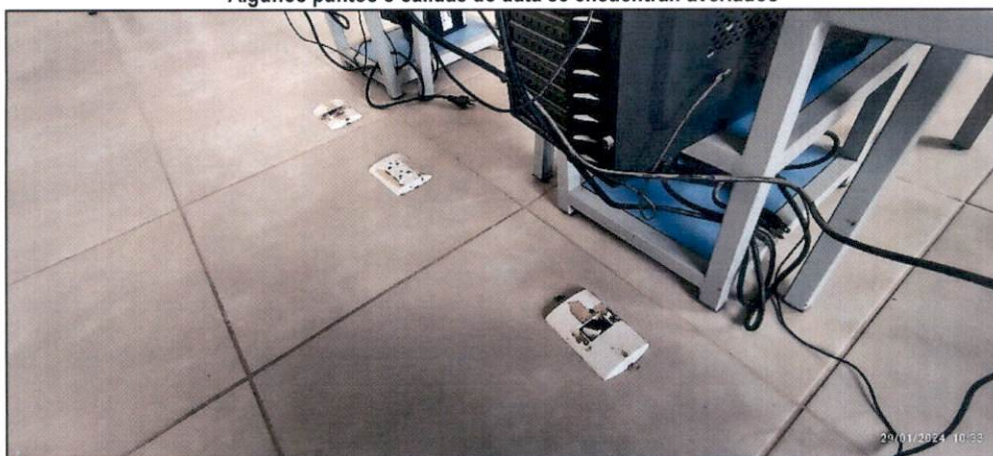
Toma Fotográfica n.º 31  
Algunos puntos o salidas de data se encuentran averiados

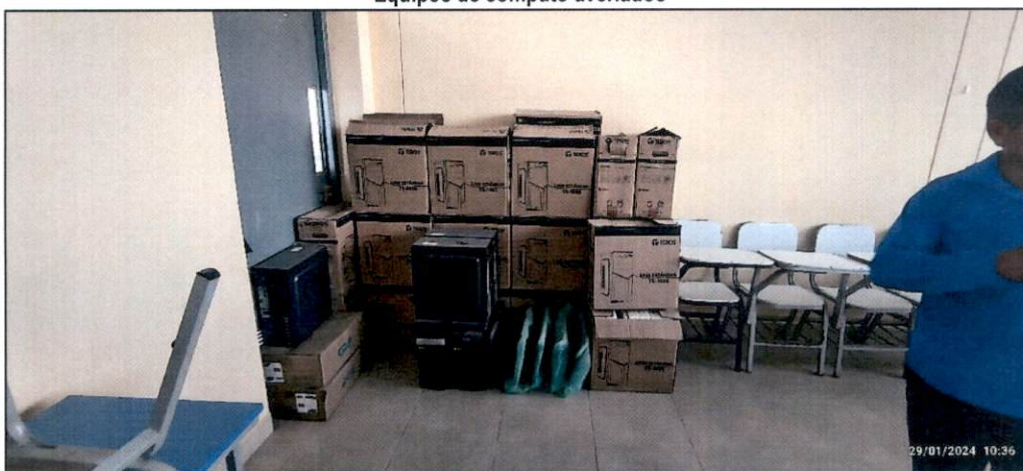
Toma Fotográfica n.º 32  
Equipos de cómputo averiados

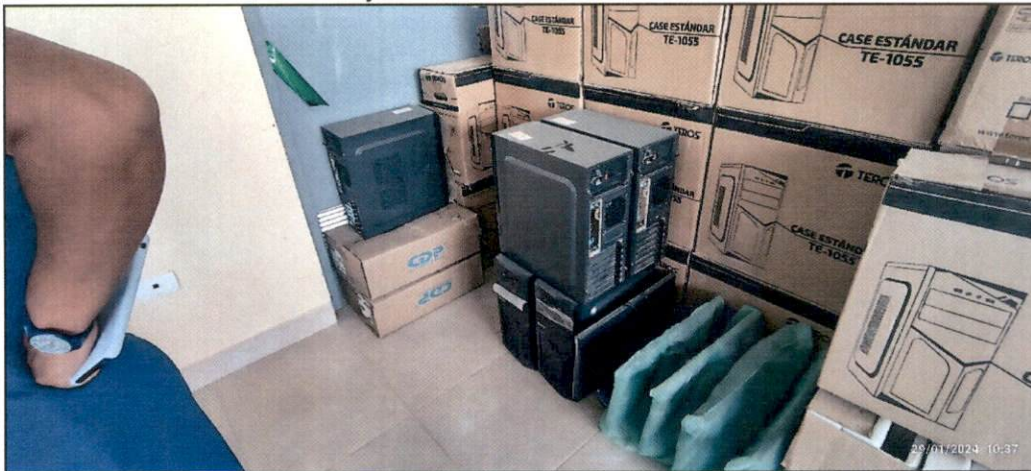
**Toma Fotográfica n.º 33**  
Cinco CPU y cuatro monitores se encuentran averiados

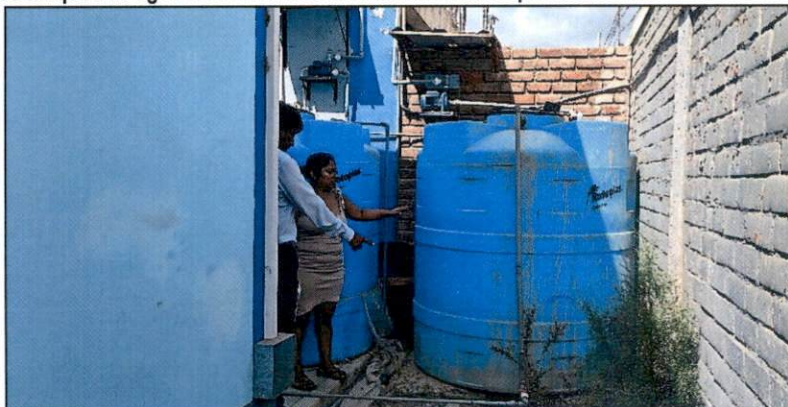
Con respecto al sistema sanitario, la ejecución de la Institución Educativa no cuenta con cisterna ni tanque elevado para almacenamiento y distribución del agua potable, así mismo, el plan de contingencia de la Institución Educativa Señor de Los Milagros tampoco cuenta con estos equipos, generando que los baños de ambas entidades educativas no funcionen, al respecto, la gestión de ambas instituciones educativas optaron por instalar tanques de almacenamiento y elevados, así como sus respectivas electrobombas, aún así, resulta insuficiente para toda la población estudiantil generando un riesgo muy alto en la salubridad, a continuación se muestran las siguientes tomas fotográficas:

**Toma Fotográfica n.º 34**  
Dos tanques de agua de 2 800 litros cada una instalados por las instituciones educativas

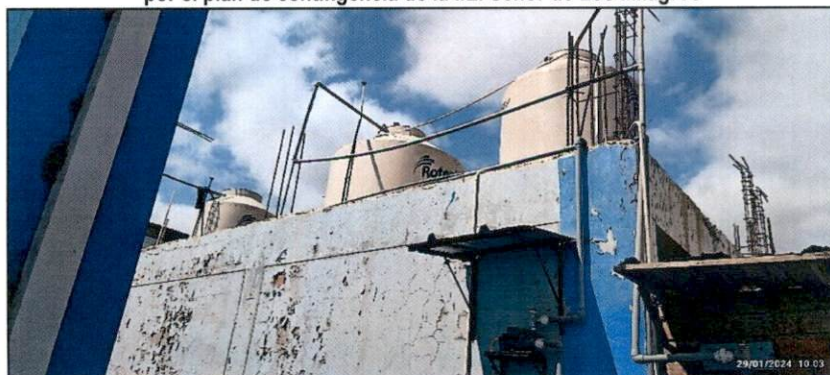
**Toma Fotográfica n.º 35**  
Dos tanques elevados de 1 100 litros instalados por la Institución Educativa y un tanque elevado de 750 litros instalado por el plan de contingencia de la I.E. Señor de Los Milagros

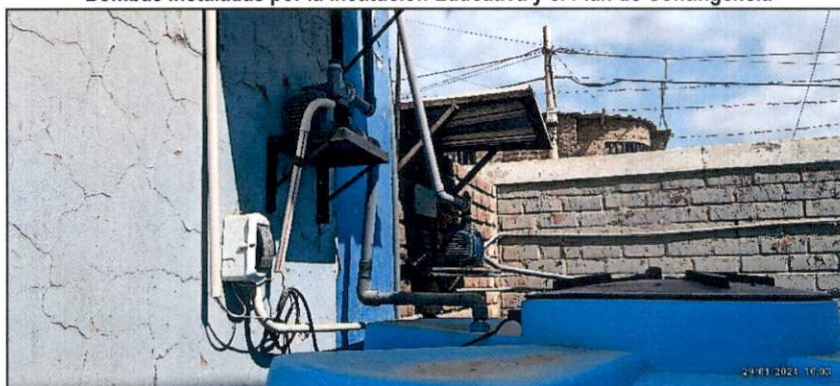
Toma Fotográfica n.º 36  
Bombas instaladas por la Institución Educativa y el Plan de Contingencia

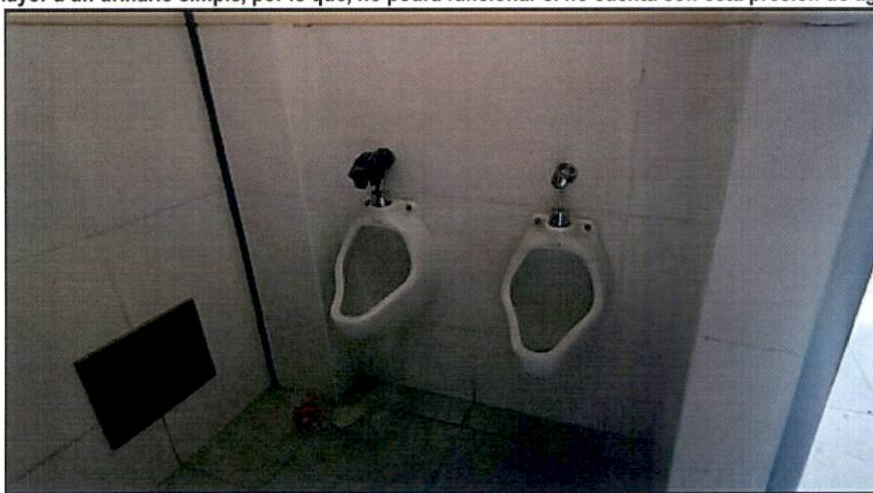
Toma Fotográfica n.º 37  
Los urinarios instalados en la ejecución del proyecto son tipo fluxómetros, quiere decir que funcionan con una presión mayor a un urinario simple, por lo que, no podrá funcionar si no cuenta con esta presión de agua

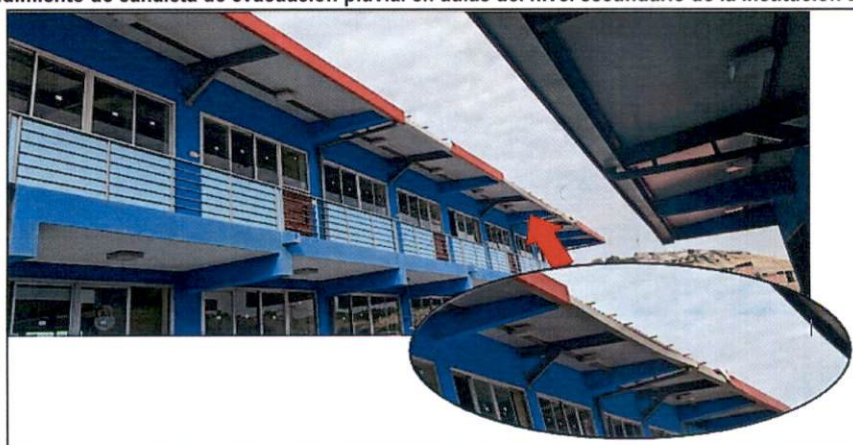
Toma Fotográfica n.º 38  
Desprendimiento de canaleta de evacuación pluvial en aulas del nivel secundario de la Institución Educativa.

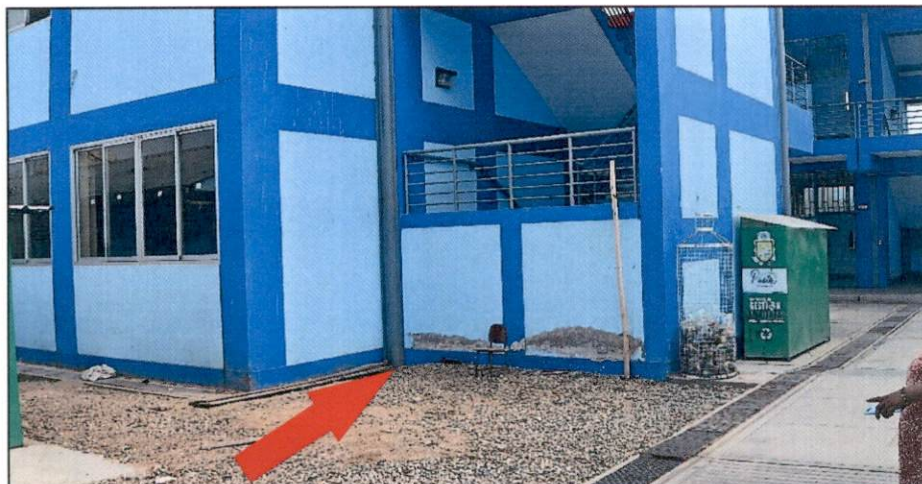
Toma Fotográfica n.º 39

Desprendimiento de la capa de pintura debido a la presencia de salitre en aulas del nivel secundario

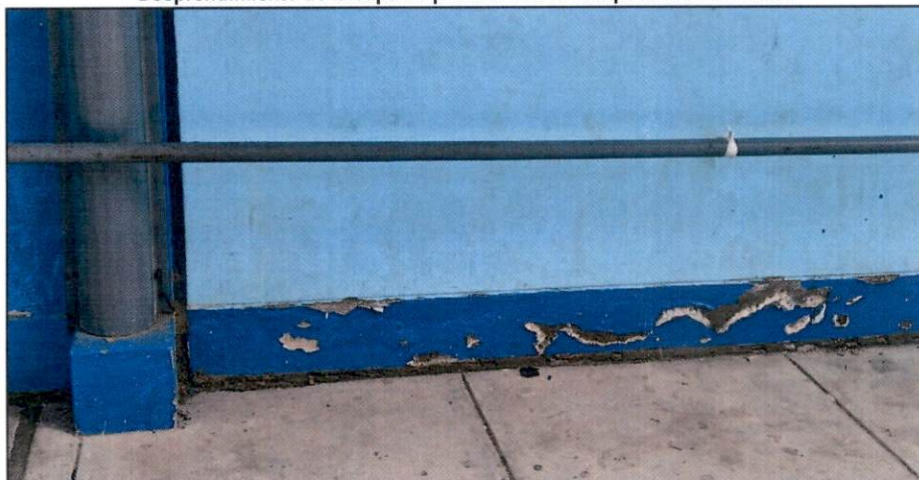
Toma Fotográfica n.º 40

Desprendimiento de la capa de pintura debido a la presencia de salitre

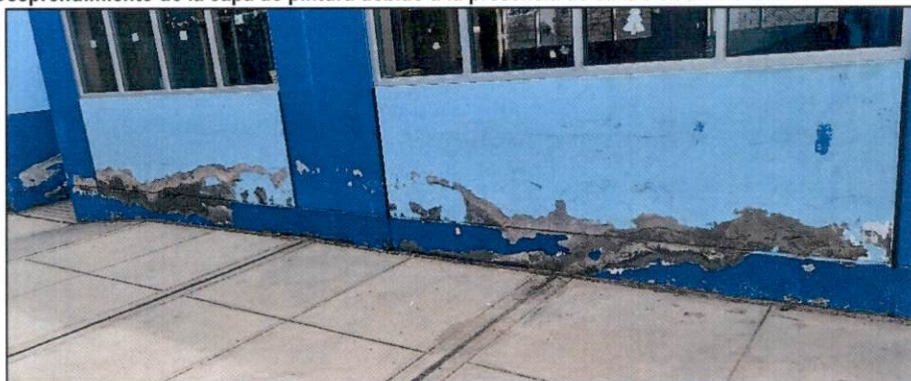
Toma Fotográfica n.º 41

Desprendimiento de la capa de pintura debido a la presencia de salitre en ambientes del nivel inicial

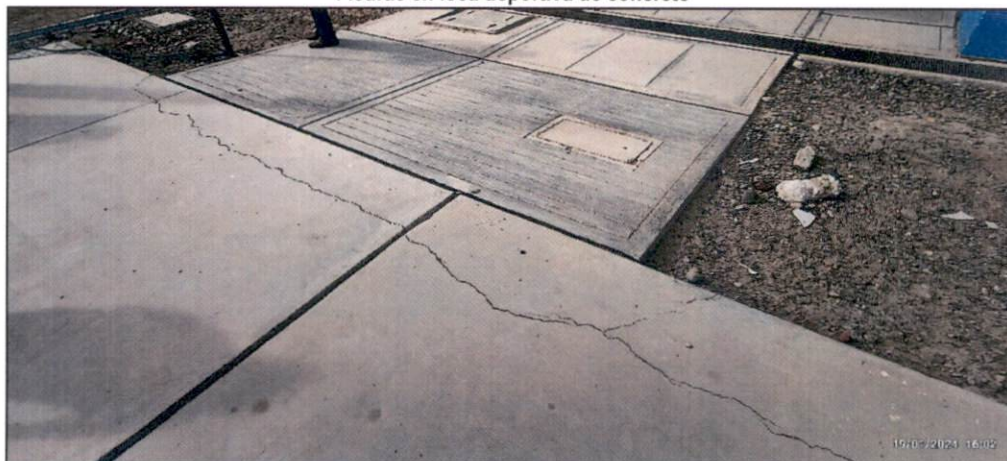
Toma Fotográfica n.º 44  
Fisuras en losa deportiva de concreto

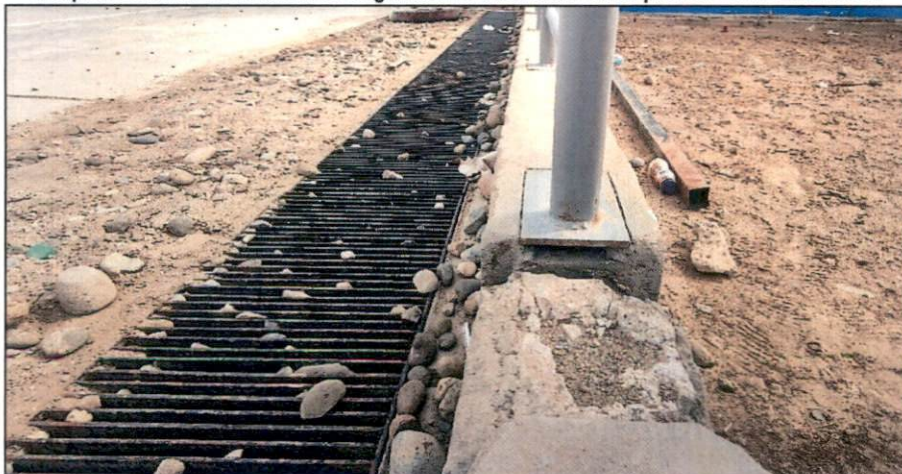
Toma Fotográfica n.º 47  
Desprendimiento de barandas de seguridad en ambientes correspondientes al nivel inicial

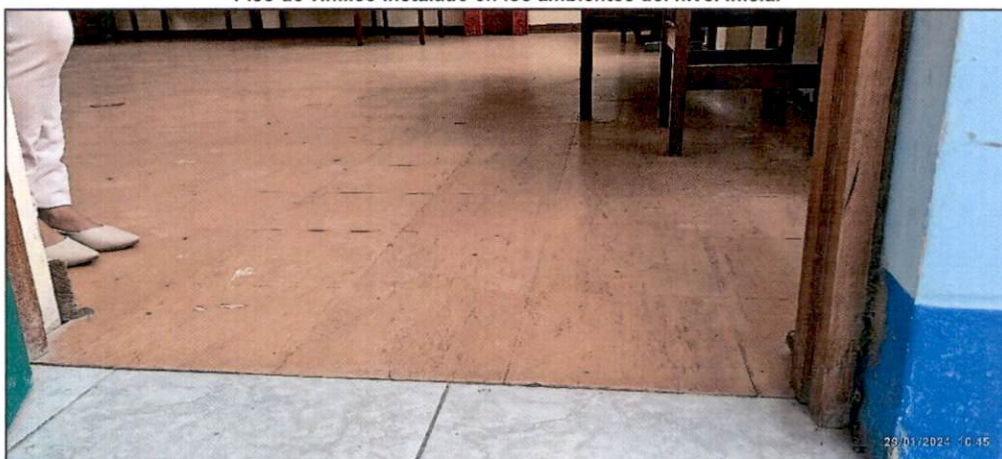
Toma Fotográfica n.º 48  
Piso de vinílico instalado en los ambientes del nivel inicial

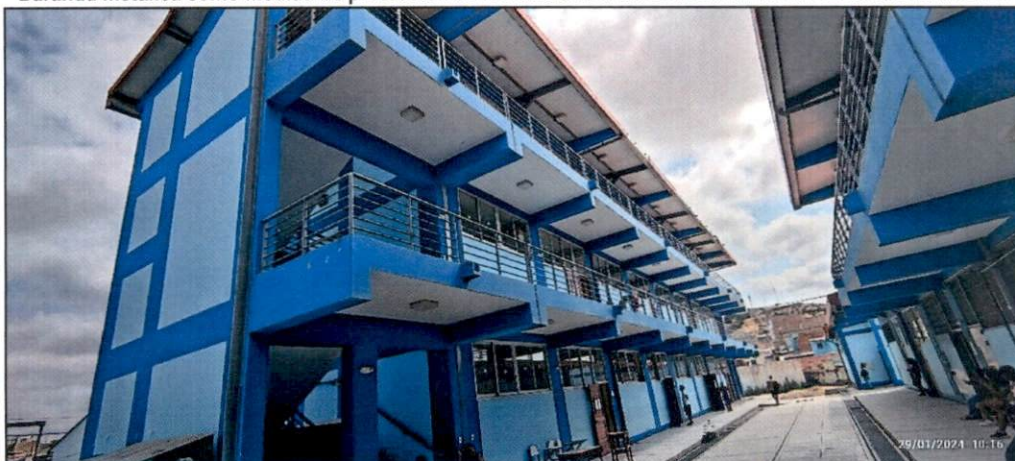
Toma Fotográfica n.º 54

Durante el recorrido a la obra, se visualizó que, algunos trabajos no fueron contemplados y que son necesarios para la seguridad de la población estudiantil, conforme se muestra en las siguientes tomas fotográficas:

Baranda metálica como medida de protección en los ambientes de circulación de la Institución Educativa

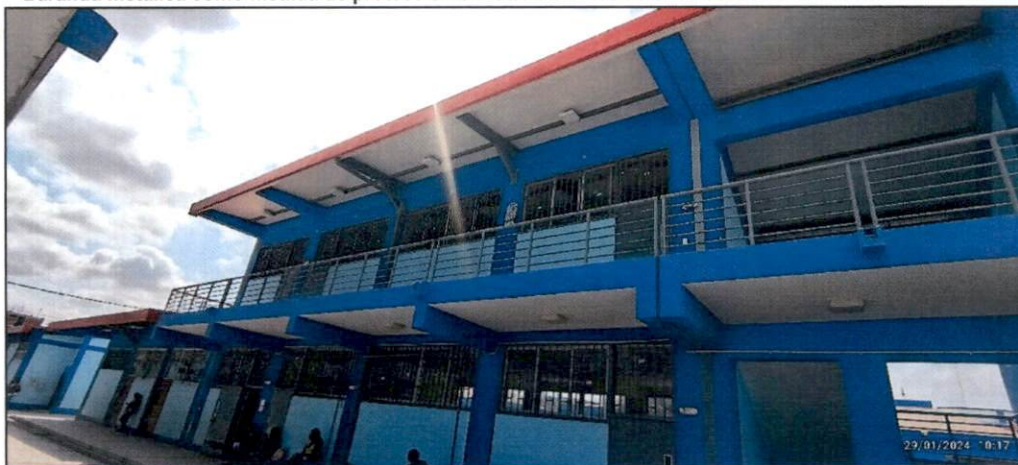
Toma Fotográfica n.º 55

Baranda metálica como medida de protección en los ambientes de circulación de la Institución Educativa

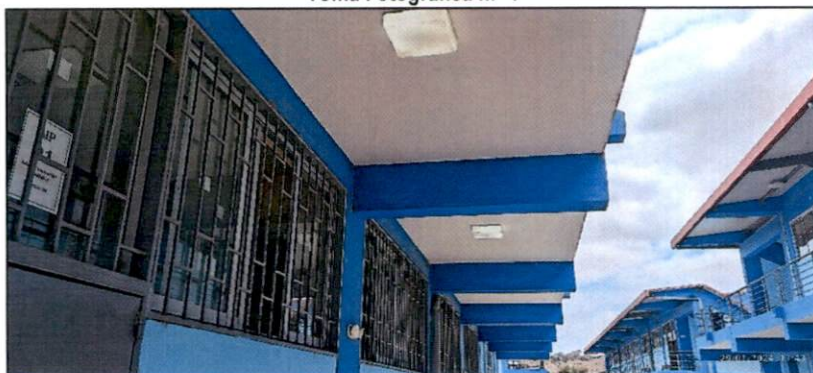
Toma Fotográfica n.º 1

Al respecto se realizó el encendido de las luminarias, concluyendo que sí funciona el sistema eléctrico, sin embargo, algunas luminarias no encienden, conforme se muestra en las siguientes tomas fotográficas:

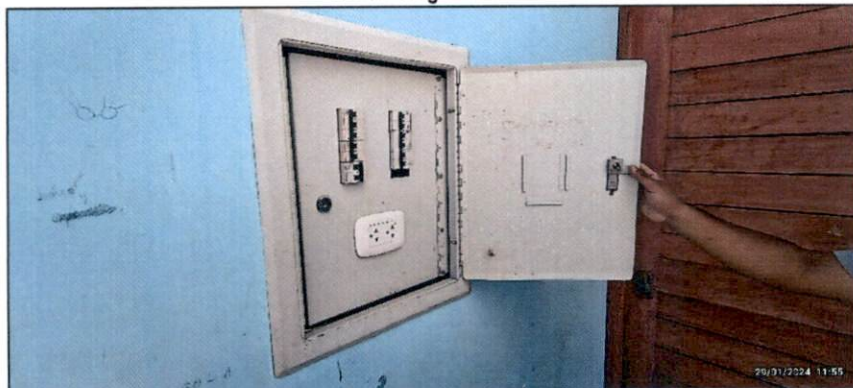
Toma Fotográfica n.º 3

Durante la visita de control se advierte que un tablero de distribución cuenta con un toma corriente en el interior de la caja, conforme se advierte en la siguiente toma fotográfica:

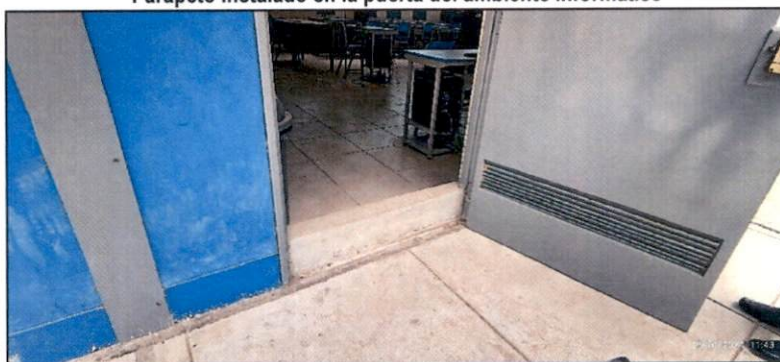
Además, se pudo apreciar que el ambiente informático cuenta con parapeto en la puerta, al respecto, los encargados de la institución educativa señalaron que, se realizó este trabajo debido a que cuando llueve se inunda, ingresando el agua al ambiente informático y perjudicando los equipos de cómputo, como se aprecia a continuación:

Toma Fotográfica n.º 4  
Parapeto instalado en la puerta del ambiente informático

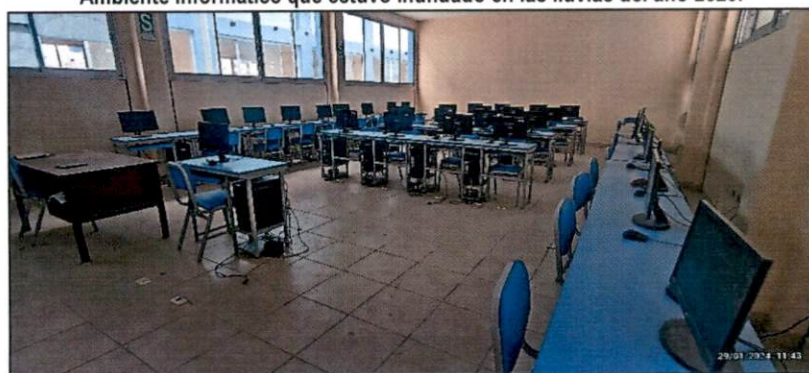
Toma Fotográfica n.º 5  
Ambiente informático que estuvo inundado en las lluvias del año 2023.

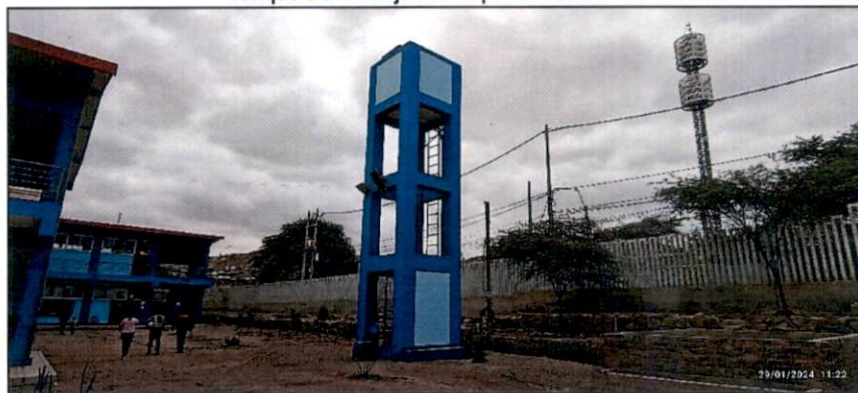
Durante el recorrido de la Institución Educativa se observó un tanque elevado con un sistema de impulsión de agua, al respecto el personal encargado señaló que, este tanque elevado resulta insuficiente para el abastecimiento del agua potable, el cual genera que no se tenga agua potable constante, a continuación, se muestran las siguientes tomas fotográficas:

Toma Fotográfica n.º 6  
Tanque elevado ejecutado por la contratista

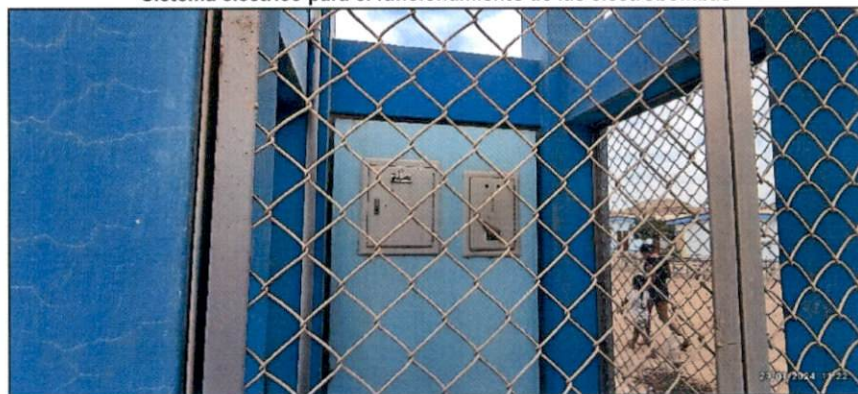
Toma Fotográfica n.º 7  
Sistema eléctrico para el funcionamiento de las electrobombas

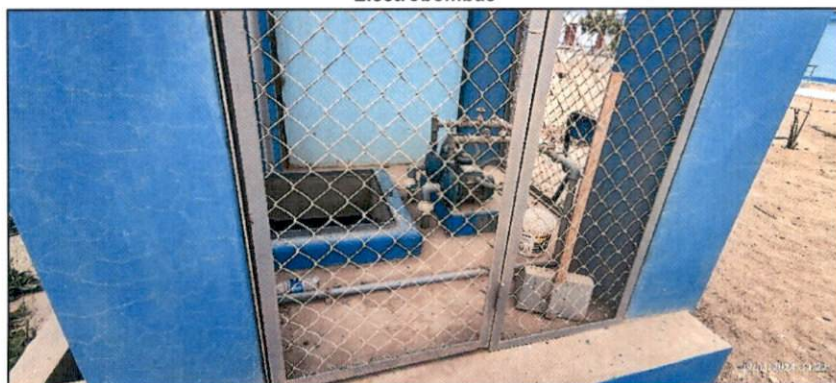
Toma Fotográfica n.º 8  
Electrobombas

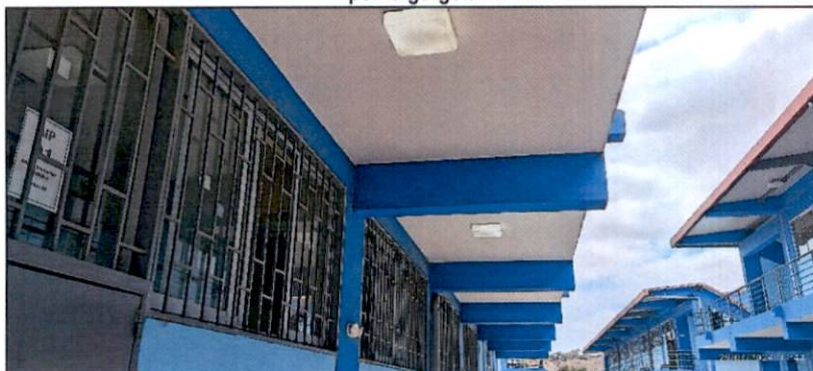
Toma Fotográfica n.º 9

Según expresiones de la sub directora, las aguas producto de las lluvias caen en forma de cascada al primer piso y no por la gárgola

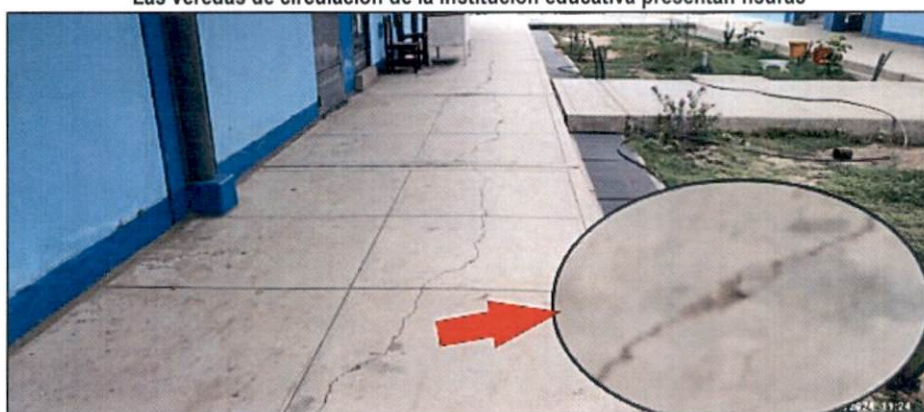
Toma Fotográfica n.º 10

Las veredas de circulación de la institución educativa presentan fisuras

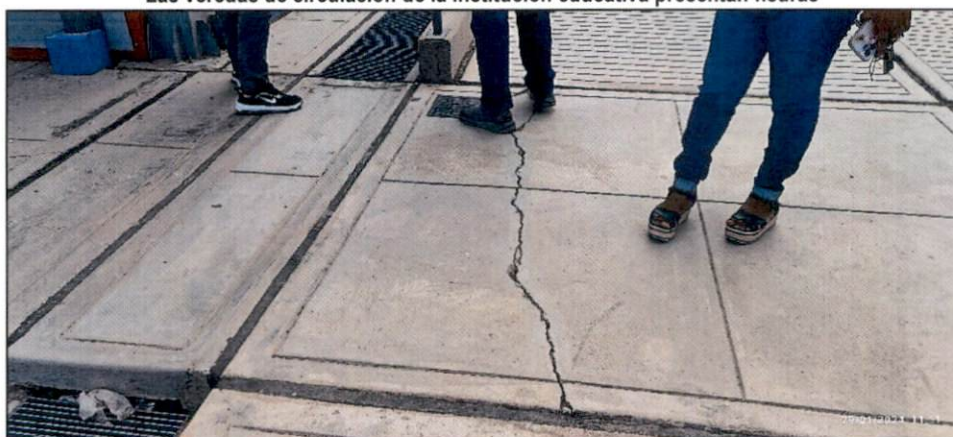
Toma Fotográfica n.º 11

Las veredas de circulación de la institución educativa presentan fisuras

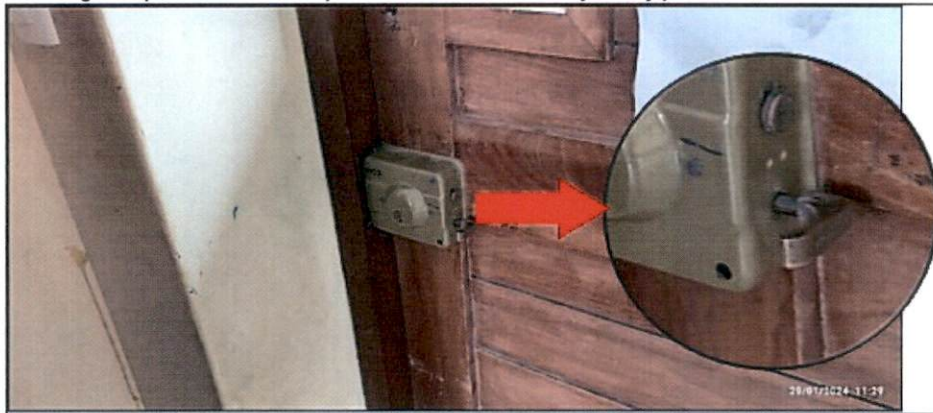
Toma Fotográfica n.º 12

Algunas puertas de madera presentan aberturas en las juntas y problemas de cerradura

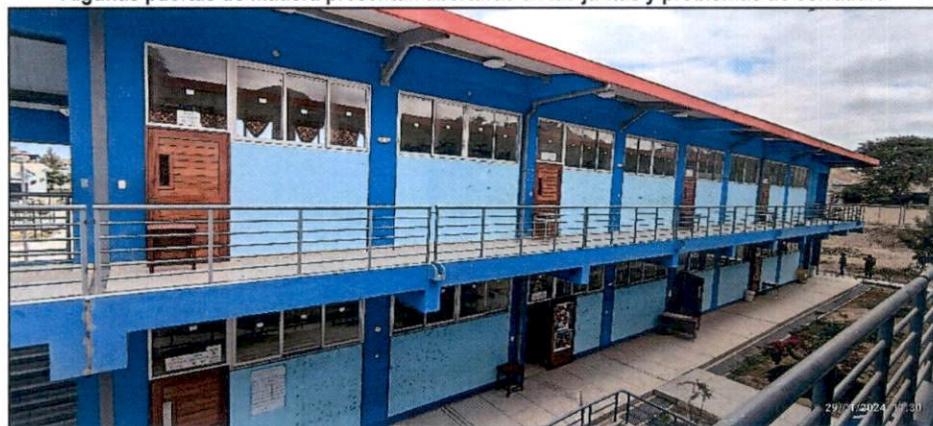
Toma Fotográfica n.º 13

Algunas puertas de madera presentan aberturas en las juntas y problemas de cerradura

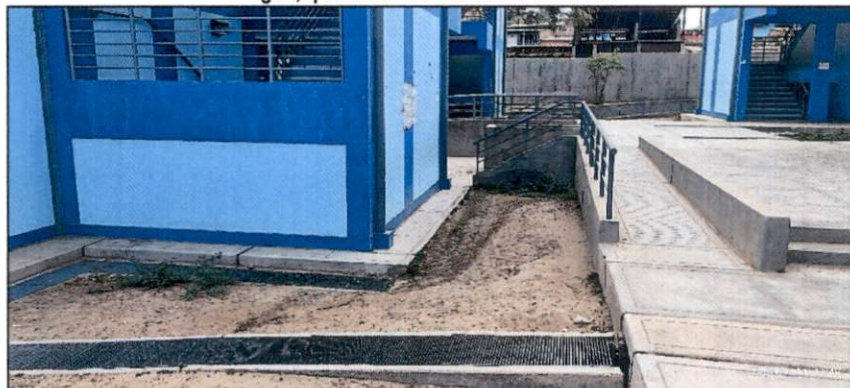
Toma Fotográfica n.º 14

En la escalera que une los ambientes de la Institución Educativa, se aprecia el humedecimiento, debido a la filtración de agua, que conlleva a su debilitamiento.

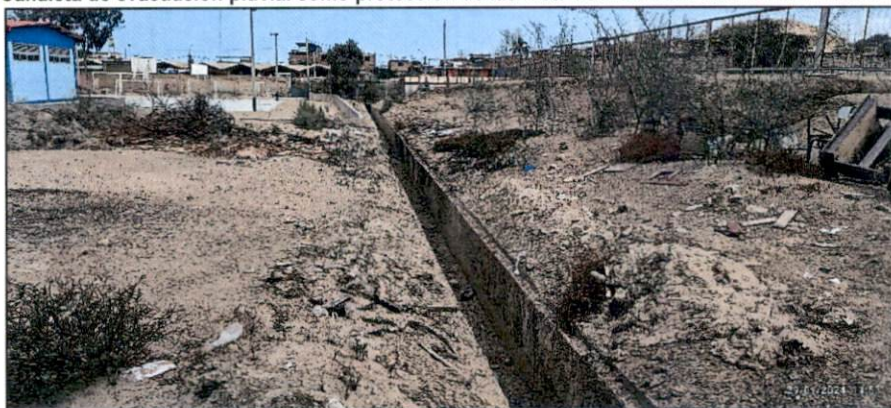
Toma Fotográfica n.º 15  
Canaleta de evacuación pluvial como protección de las instalaciones de la Institución Educativa

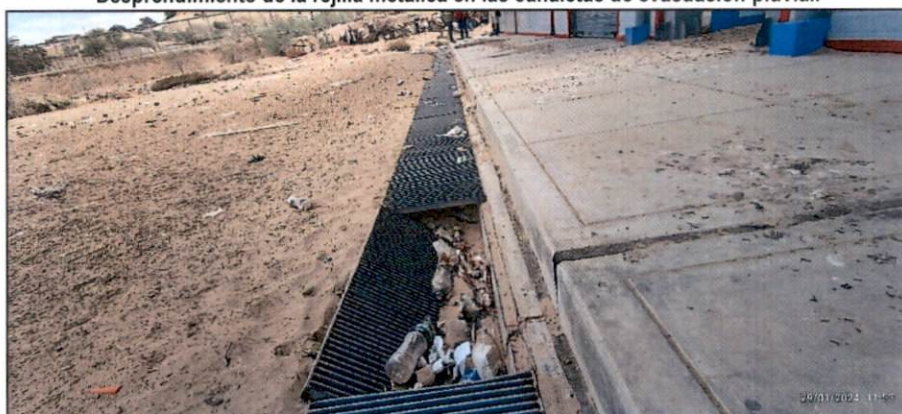
Toma Fotográfica n.º 16  
Desprendimiento de la rejilla metálica en las canaletas de evacuación pluvial.
