**INFORME DE VISITA DE CONTROL**  
**N° 001-2024-OCI/0453-SVC**

**“ESTADO SITUACIONAL DE LA OBRA: MEJORAMIENTO DE  
LOS SERVICIOS EDUCATIVOS DE LAS INSTITUCIONES  
EDUCATIVAS SAN FRANCISCO DE ASIS Y LA IE ELISEO  
ALCIDES BERNAL LA SERNA DE LA CIUDAD DE PAITA,  
DISTRITO DE PAITA, PROVINCIA DE PAITA – PIURA”**

**PAITA, 7 DE FEBRERO DE 2024**

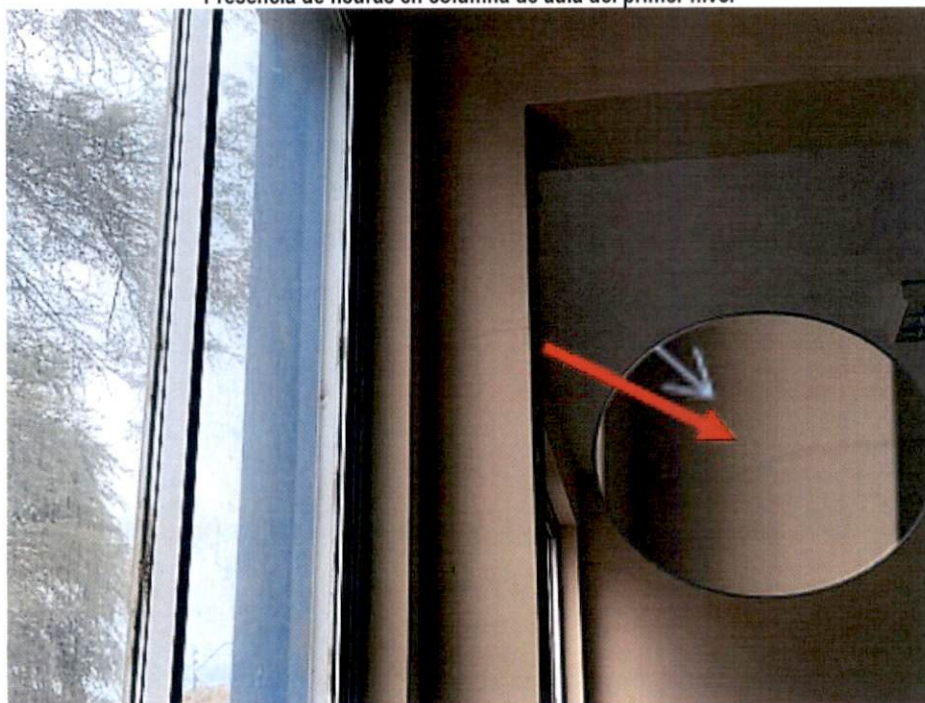
Toma Fotográfica n.º 17  
Presencia de fisuras en columna de aula del primer nivel

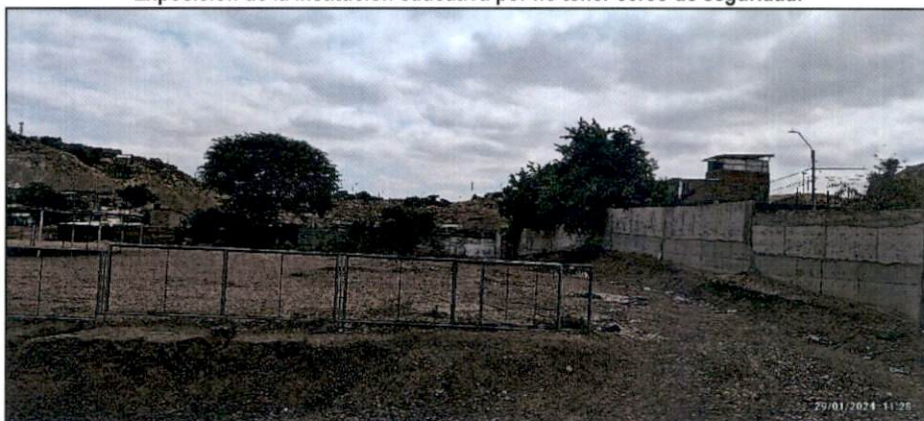
Durante el recorrido a las instalaciones de la institución educativa se constató que esta no cuenta con cerco de seguridad que permita la seguridad ante personas ajenas a la institución, al respecto los encargados de la institución educativa señalaron que producto de este problema se roban los equipos eléctricos, luminarias, interruptores, luces de emergencia, etc; conforme se puede apreciar en las siguientes tomas fotográficas:

Toma Fotográfica n.º 18  
Exposición de la institución educativa por no tener cerco de seguridad.

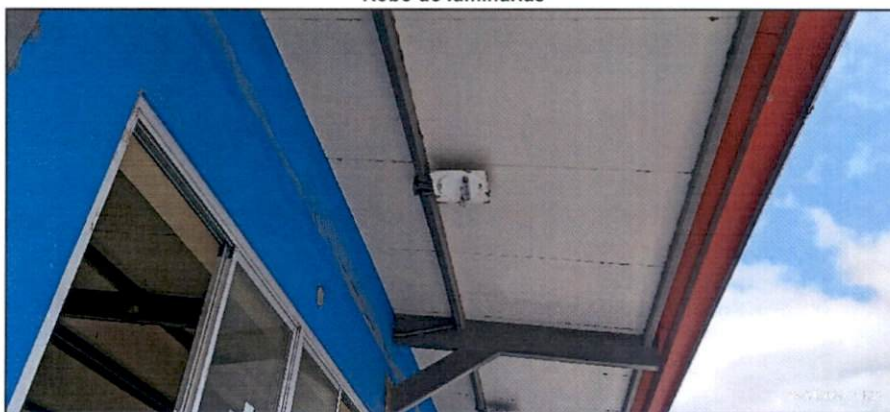
Toma Fotográfica n.º 19  
Robo de luminarias

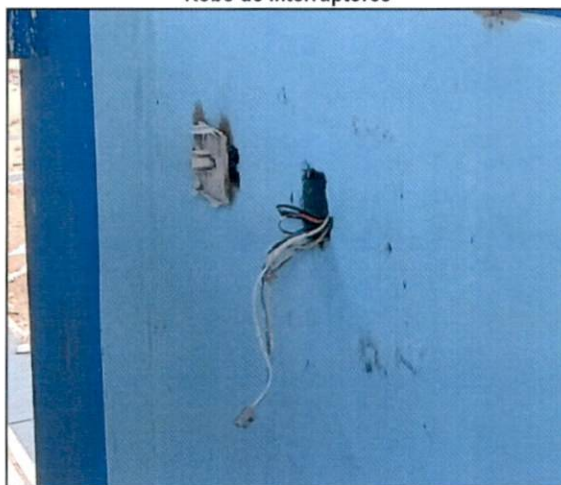
Toma Fotográfica n.º 20  
Robo de interruptores

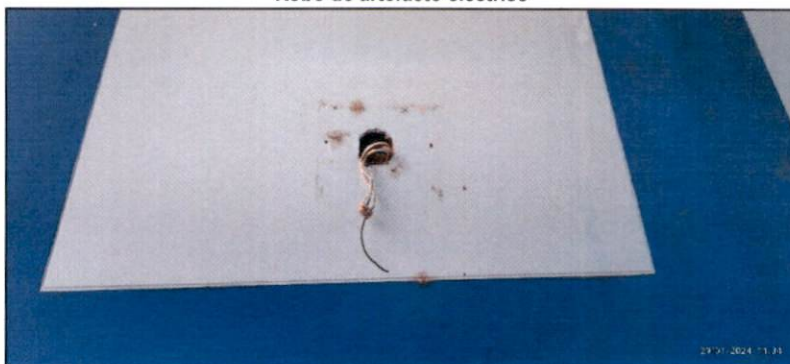
Toma Fotográfica n.º 21  
Robo de artefacto eléctrico

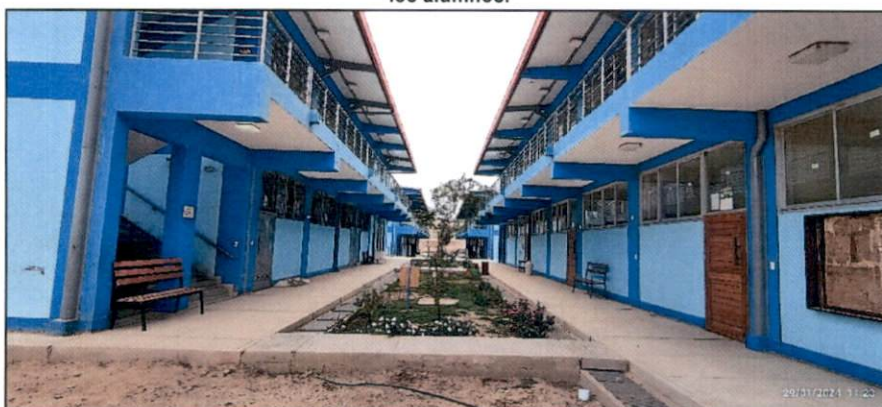
Toma Fotográfica n.º 22  
Ambientes educativos fueron proyectados con barandas metálicas como medida de protección para la circulación de los alumnos.

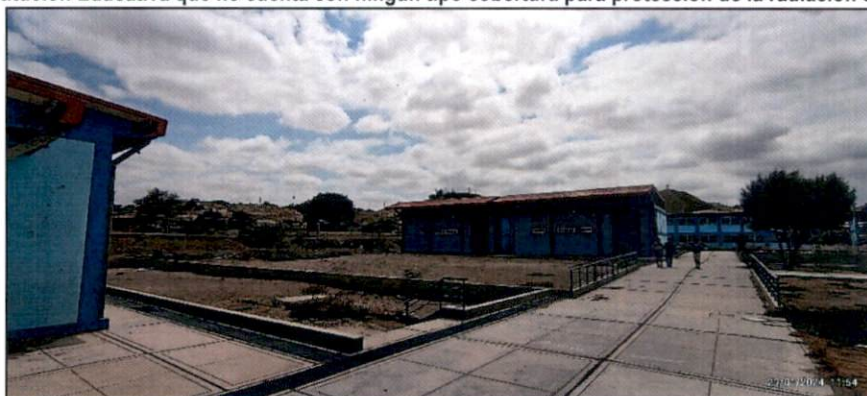
Toma Fotográfica n.º 23  
Institución Educativa que no cuenta con ningún tipo cobertura para protección de la radiación solar

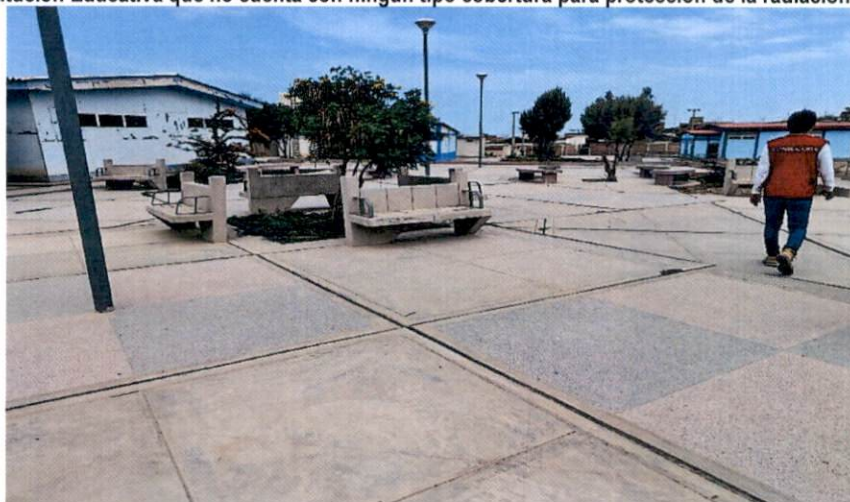
**Toma Fotográfica n.º 24**  
**Institución Educativa que no cuenta con ningún tipo cobertura para protección de la radiación solar**

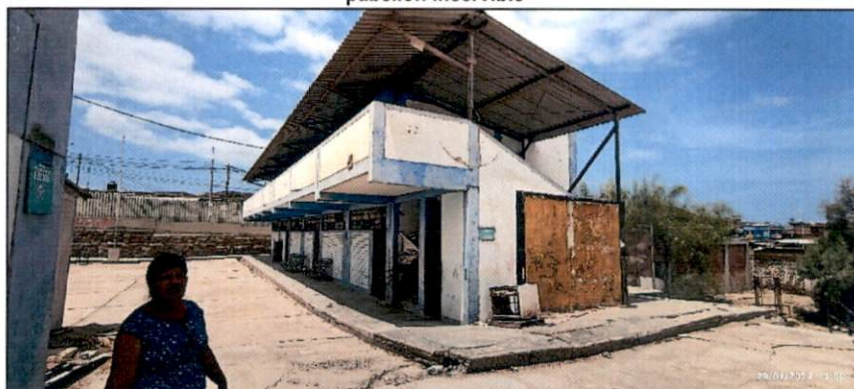
Así mismo, durante el recorrido a la institución educativa se advierte que hay edificaciones que no son usadas por los estudiantes, al respecto los encargados de la institución educativa señalaron que durante la inspección de Defensa Civil, estas instalaciones se declararon inservibles y próximas a colapsar, por consiguiente, dado que no hay un cerco de seguridad que impida el ingreso de personas, se corre el riesgo de que ingresen los alumnos y ocurra un evento inesperado, como el colapso de estas edificaciones, a continuación se muestra el estado actual de estas:

**Toma Fotográfica n.º 25**  
**pabellón inservible**

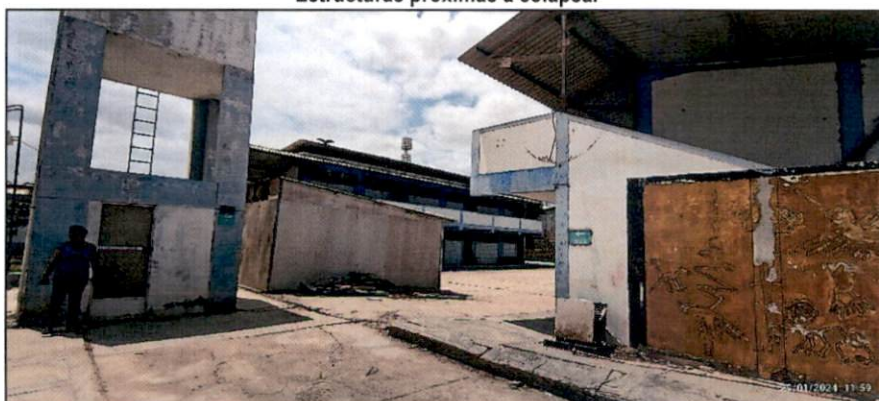
**Toma Fotográfica n.º 26**  
**Estructuras próximas a colapsar**

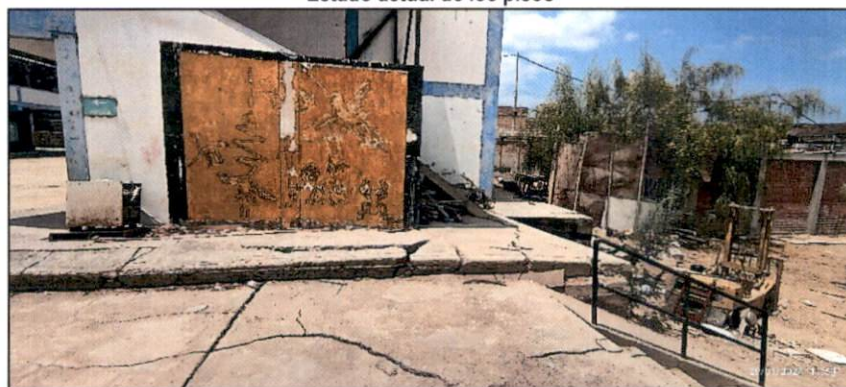
Toma Fotográfica n.º 27  
Estado actual de los pisos

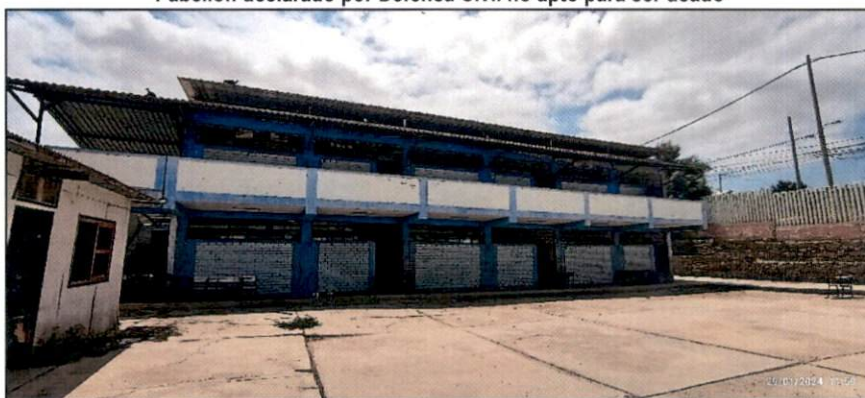
Toma Fotográfica n.º 28  
Pabellón declarado por Defensa Civil no apto para ser usado
