**INFORME DE HITO DE CONTROL  
N° 009-2024-OCI/0454-SCC**

**“EJECUCIÓN Y SUPERVISIÓN DE FICHAS TÉCNICAS DE  
ACTIVIDADES EN LAS CUENCAS CIEGAS DE LOS  
SECTORES TRES CULTURAS, ASILO DE ANCIANOS Y LOS  
ROSALES DEL DISTRITO DE PIURA, PROVINCIA DE PIURA,  
DEPARTAMENTO DE PIURA”**

**HITO DE CONTROL N° 3 – EJECUCIÓN DEL SERVICIO  
CUENCA CIEGA LOS ROSALES AL 27 DE FEBRERO DE  
2024**

**PIURA, 29 DE FEBRERO DE 2024**

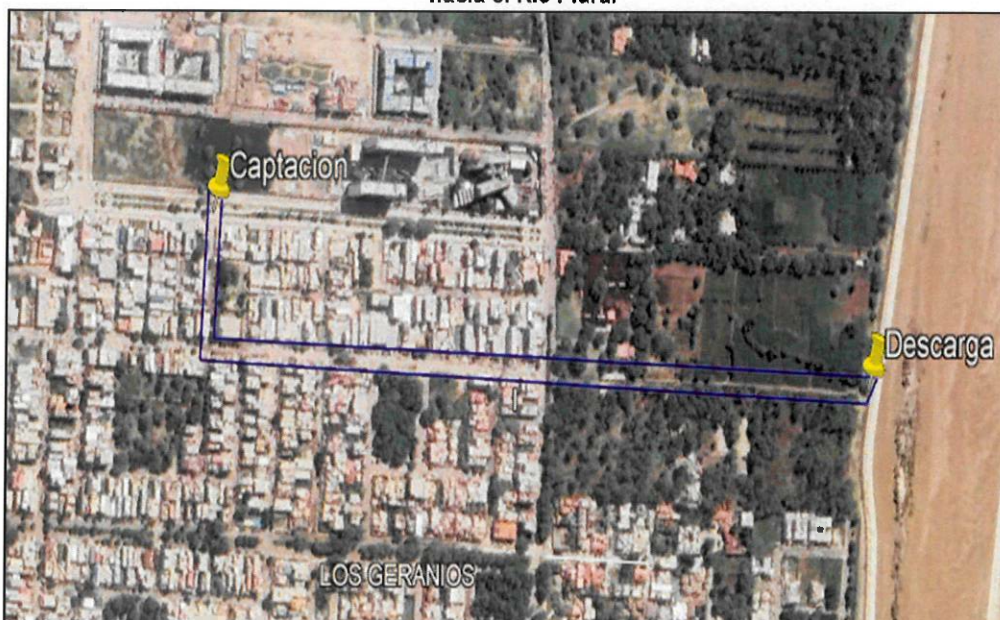
Imagen n.º 1

Propuesta de trazo de la línea de impulsión de las aguas pluviales desde el sector "Los Rosales" hacia el Río Piura.

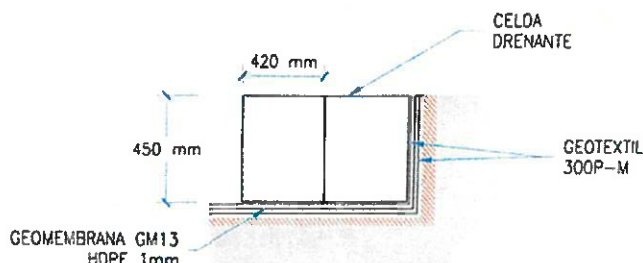
Deberá ser geotextil no tejido de polipropileno (PP) 300P, envuelto alrededor de todos los lados del ensamblaje del S.A.R.E, con un traslape mínimo de 0.30m en las juntas.
