**INFORME DE HITO DE CONTROL  
N° 023-2024-OCI/0471-SCC**

**EJECUCIÓN DE LA OBRA: “MEJORAMIENTO DEL SISTEMA  
DE DRENAJE PLUVIAL EN LA PARTE ALTA DEL SECTOR  
COLECTOR JR. PERÚ DEL DISTRITO DE TARAPOTO –  
PROVINCIA DE SAN MARTÍN - DEPARTAMENTO DE SAN  
MARTÍN”**

**HITO DE CONTROL N° 6 – RECEPCIÓN DE OBRA**

**TARAPOTO, 7 DE MAYO DE 2024**

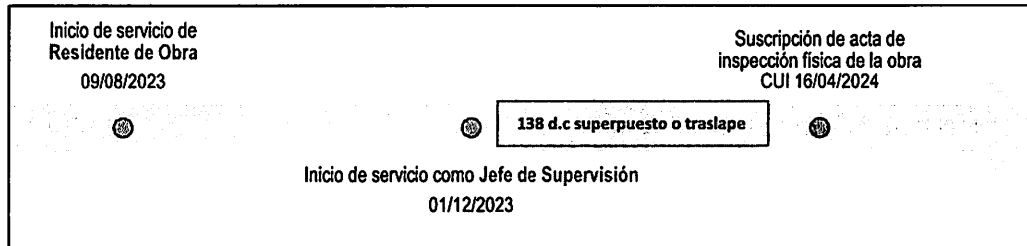
Gráfico n.º 1  
Línea de tiempo del traslape del servicio como personal clave

De lo antes indicado, se evidencia que el profesional en ingeniería civil, Carlos Nicolas Reyna Flores, identificado con DNI n.º 01134479, con registro CIP n.º 76929, ejerce en simultáneo como Residente de Obra y Supervisor de Obra, en dos (2) obras antes mencionadas, generando incumplimiento normativo, situación que repercute en el correcto control técnico, económico y administrativo de la Obra.
